Bourgogne-Franche-Comté, Yonne  
Ancy-le-Libre  
bief 87 du versant Yonne  
rue Basse

## **ferme, colombier, maison forte (paysages du canal de Bourgogne)**

Numéro de dossier : IA89000517  
Date de l'enquête initiale : 1974  
Date(s) de rédaction : 2000, 2011  
Cadre de l'étude : inventaire préliminaire , enquête thématique régionale canaux de Bourgogne  
Degré d'étude : étudié

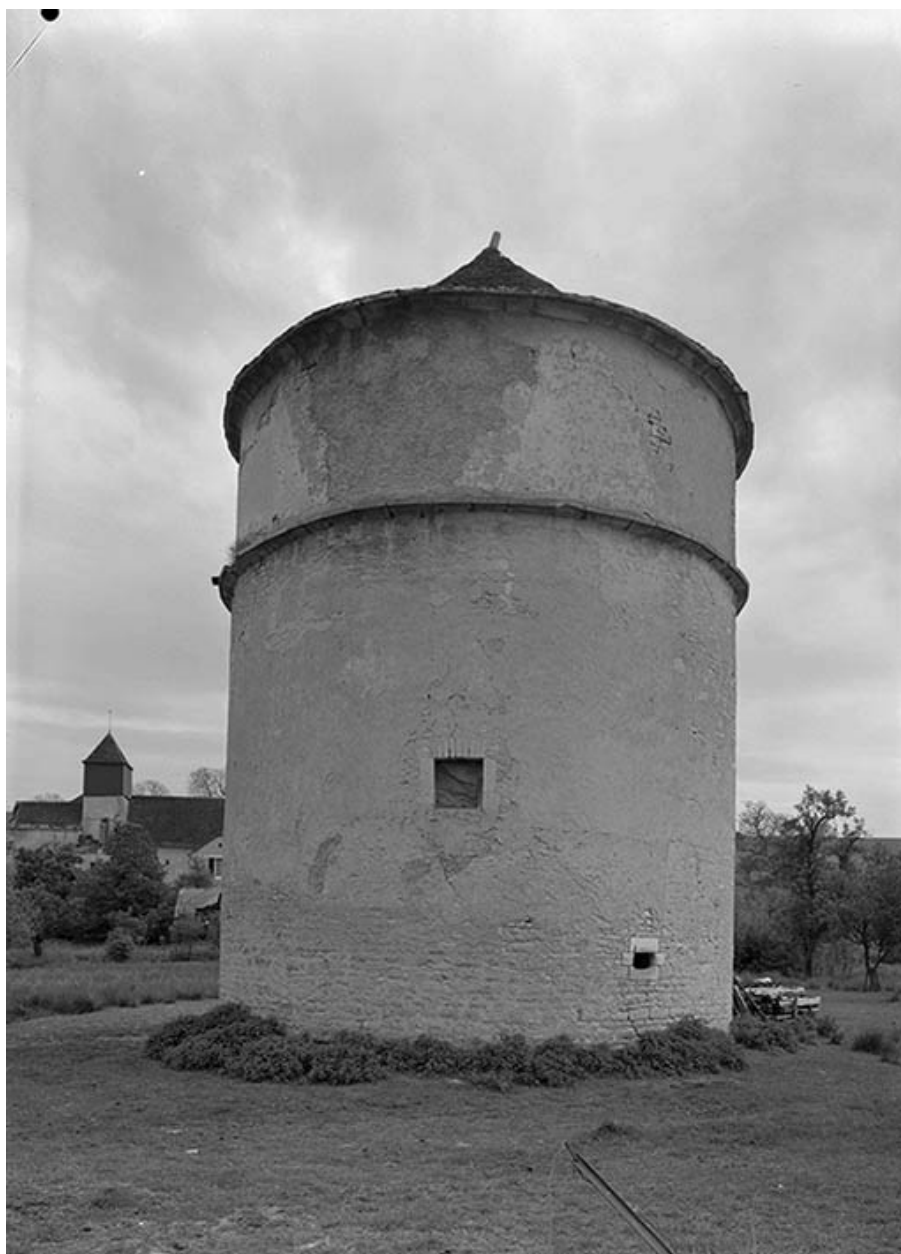
Phot. Michel Thierry  
IVR26\_19748900005V

Vue d'ensemble du colombier.

L'ensemble est visible sur la rive droite du canal. Les bâtiments principaux de la ferme limitent une cour fermée, en retrait par rapport à la rue. A gauche est situé le logis. En avant et à droite se trouvent les dépendances. Le colombier et d'autres dépendances sont situés dans une prairie de l'autre côté de la rivière qui traverse la propriété. Le logis, de plan rectangulaire, comprend un rez-de-chaussée, un étage carré et un étage de comble. La façade antérieure, très remaniée, est à cinq travées, certaines ouvertures sont bouchées, trois lucarnes à croupe débordante percent la toiture. La façade postérieure est ouverte par quatre fenêtres à l'étage, et trois lucarnes dans le toit. La face droite est aveugle. Une corniche moulurée régnaute, située au niveau de l'étage de comble, orne les différentes façades du bâtiment. Les chaînes d'angle, les encadrements et la corniche sont en pierre de taille. Le toit à croupes à égout retroussé est couvert d'ardoise. Le colombier, de plan circulaire, est à deux niveaux séparés par une tablette circulaire formant perchoir, régnaute au niveau de l'appui de la baie du pigeonnier. Au rez-de-chaussée s'ouvre la porte principale rectangulaire et un jour oblong éclairant la partie droite ; à gauche, une porte couverte d'une plate-bande clavée est accostée, à gauche, de deux larges baies murées. Le 1er étage est percé par trois baies ébrasées couvertes d'une plate-bande. La baie du pigeonnier est couverte d'un arc segmentaire monolithe, à l'aplomb de la porte principale. Le rez-de-chaussée est divisé par un mur de refend dans lequel est inclus un puits bouché. La partie gauche sert de bergerie et est couverte d'un plafond de bois, et la partie droite, d'une voûte assisée en arc segmentaire, à pénétrations. Le 1er étage est aménagé en clavier. Le colombier, au 2ème étage, est pourvu

de boulins carrés en brique ; l'échelle tournante est brisée. Les étages sont desservis par un escalier tournant à gauche, longeant le mur extérieur. Des tuiles plates couvrent le toit conique à égout de pierres plates.

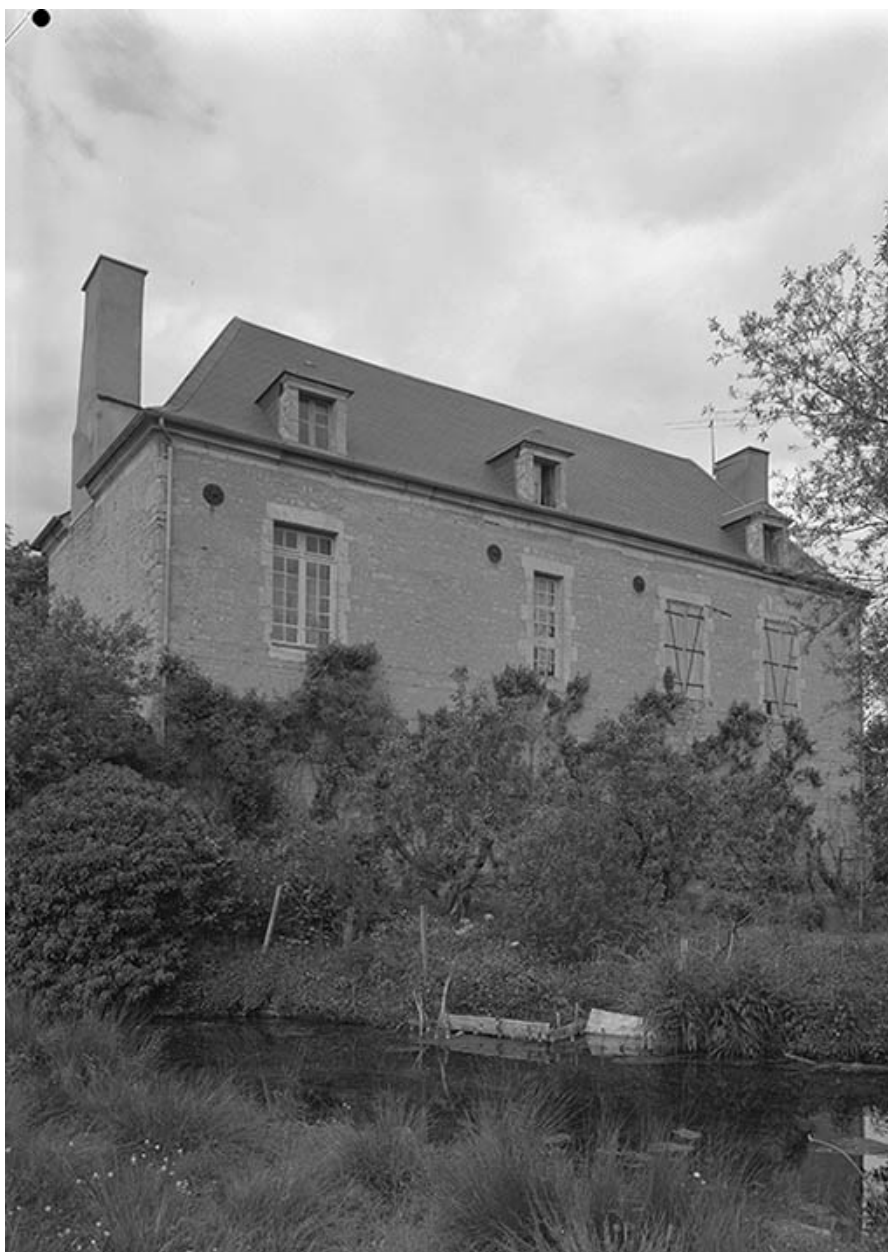
Phot. Michel Thierry  
IVR26\_19748900006V

Vue d'ensemble de la ferme.

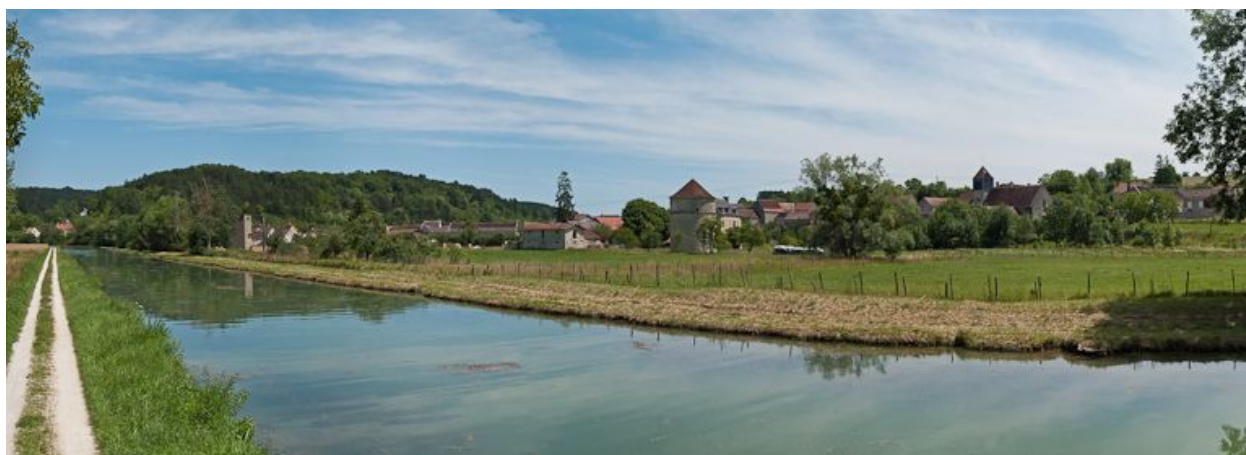
IVR26\_20118900321NUC4AQ

Vue générale de l'ensemble.
