Bourgogne-Franche-Comté, Haute-Saône  
Vougécourt  
1 rue des Marronniers

## château de Vougécourt

Numéro de dossier : IA70000754  
Date de l'enquête initiale : 2016  
Date(s) de rédaction : 2016  
Cadre de l'étude : enquête thématique régionale val de Saône  
Degré d'étude : étudié

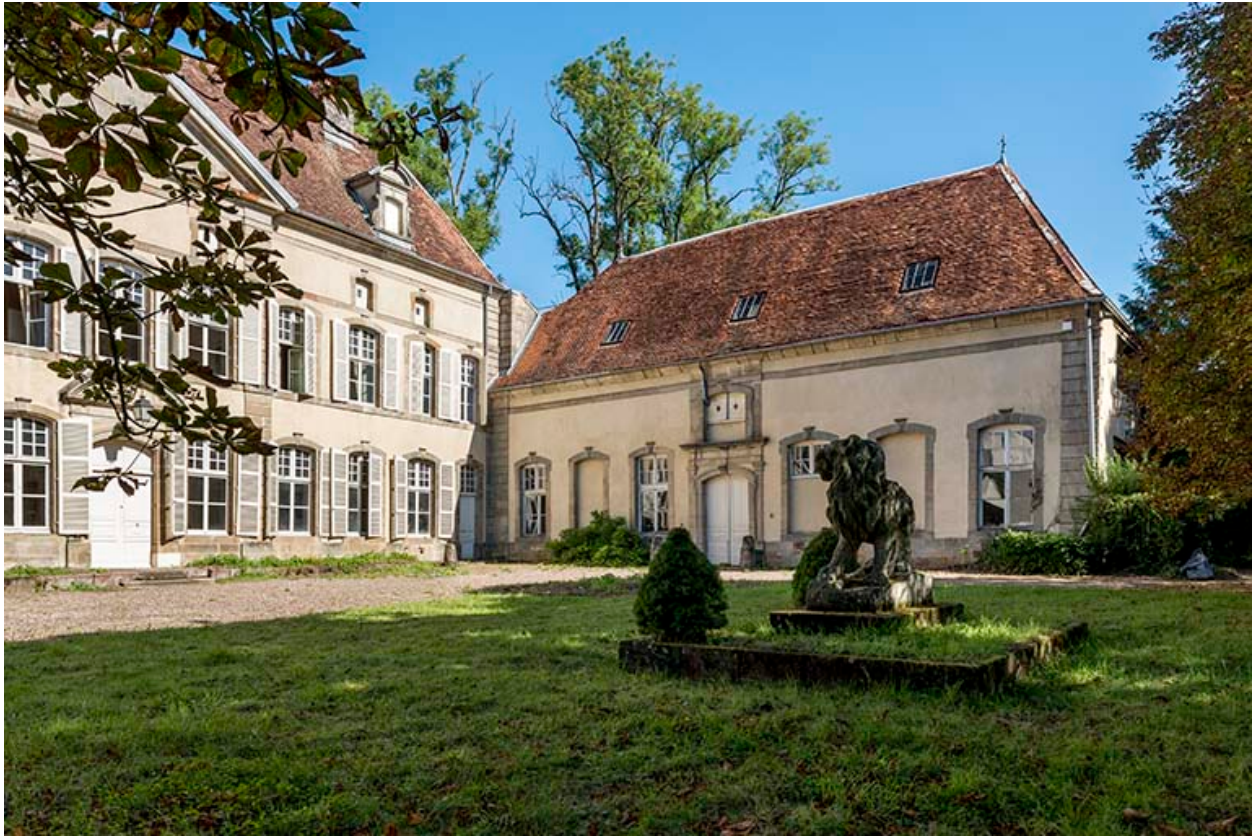
Façades antérieures du chateau et de la dépendance vues du sud.

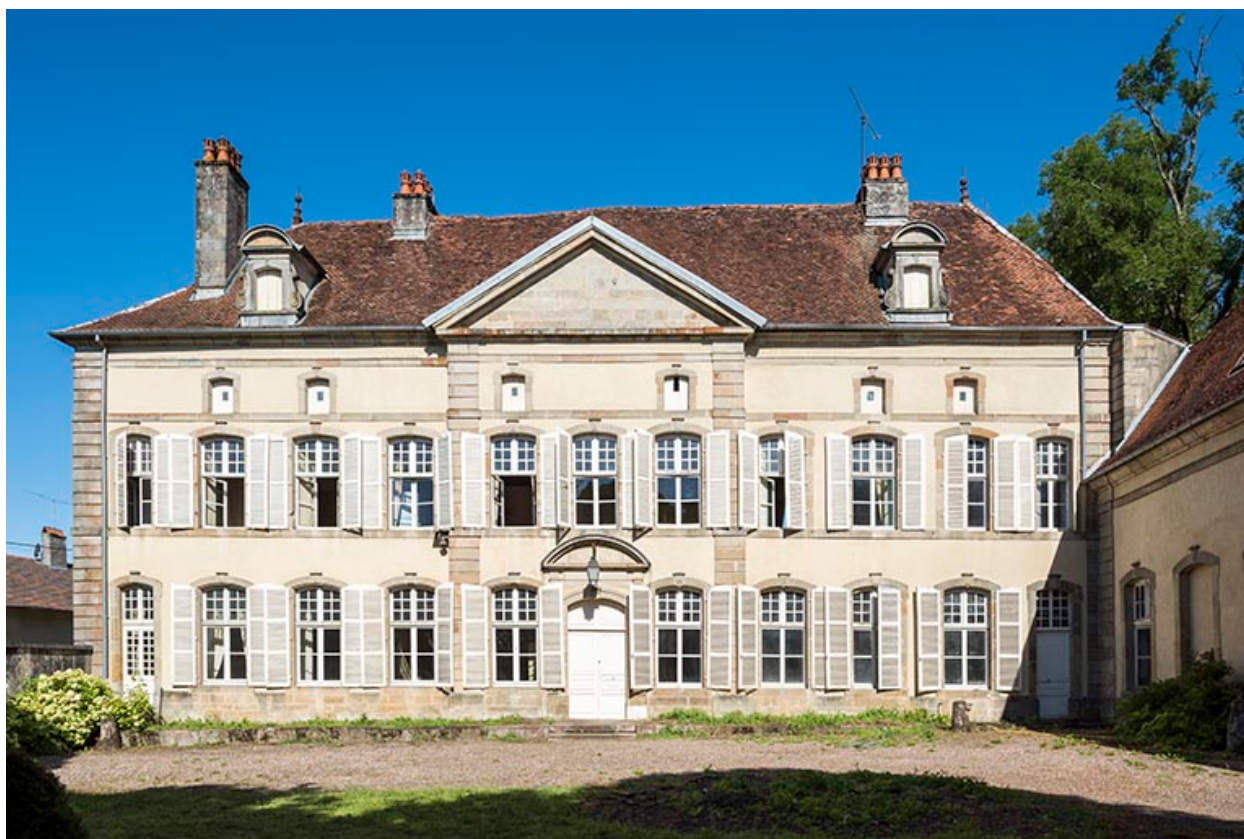
Façade principale.

perpendiculairement à la route et présente sa façade antérieure au sud-est. Une plus petite aile perpendiculaire fait retour le long de la même route, vers le nord-ouest et une aile de dépendances se trouve à droite de la demeure, en retour d'équerre, fermant la perspective au nord-est et délimitant un espace devant la façade antérieure, parallèlement au mur de clôture, percé de deux portes piétonnières et de trois portes flamandes, suivant la route. Tous les bâtiments sont édifiés en calcaire, (moellons enduits et pierre de taille) mais on remarque ici et là l'usage épars de grès rose. Ils ont des toits à longs pans avec des demi-croupes, couverts en petites tuiles plates, à l'exception de l'appentis jouxtant l'église, couvert en tuiles mécaniques. La façade antérieure est percée de trois portes : une porte bâtarde centrale à deux vantaux surmontée d'un fronton semi-circulaire ; deux plus étroites portes latérales, à un vantail, rejetées aux extrémités de la façade. L'élévation comporte quatre niveaux (surmontant une cave voutée en plein cintre) délimités par trois cordons régissant sur toute la longueur : un rez-de-chaussée surélevé, un étage carré, un étage en surcroît et un second étage de comble marqué par deux lucarnes surmontées de frontons semi-circulaires et flanquées d'ailerons à volutes supérieures saillantes et volutes inférieures rentrantes. L'avant-corps est souligné par des pilastres à bossage et couronné d'un fronton triangulaire nu, en pierre de taille, soulignant l'axe de symétrie. (Dans le dictionnaire des communes, Suchaux note qu'"on voit à la façade du château seigneurial un écusson ainsi armorié : *d'azur au chevron d'or, accompagné de deux molettes de sable posées en chef, et d'une croix fleuronnée de même en pointe.*" -ce qui paraît correspondre au blason des Simonet.)

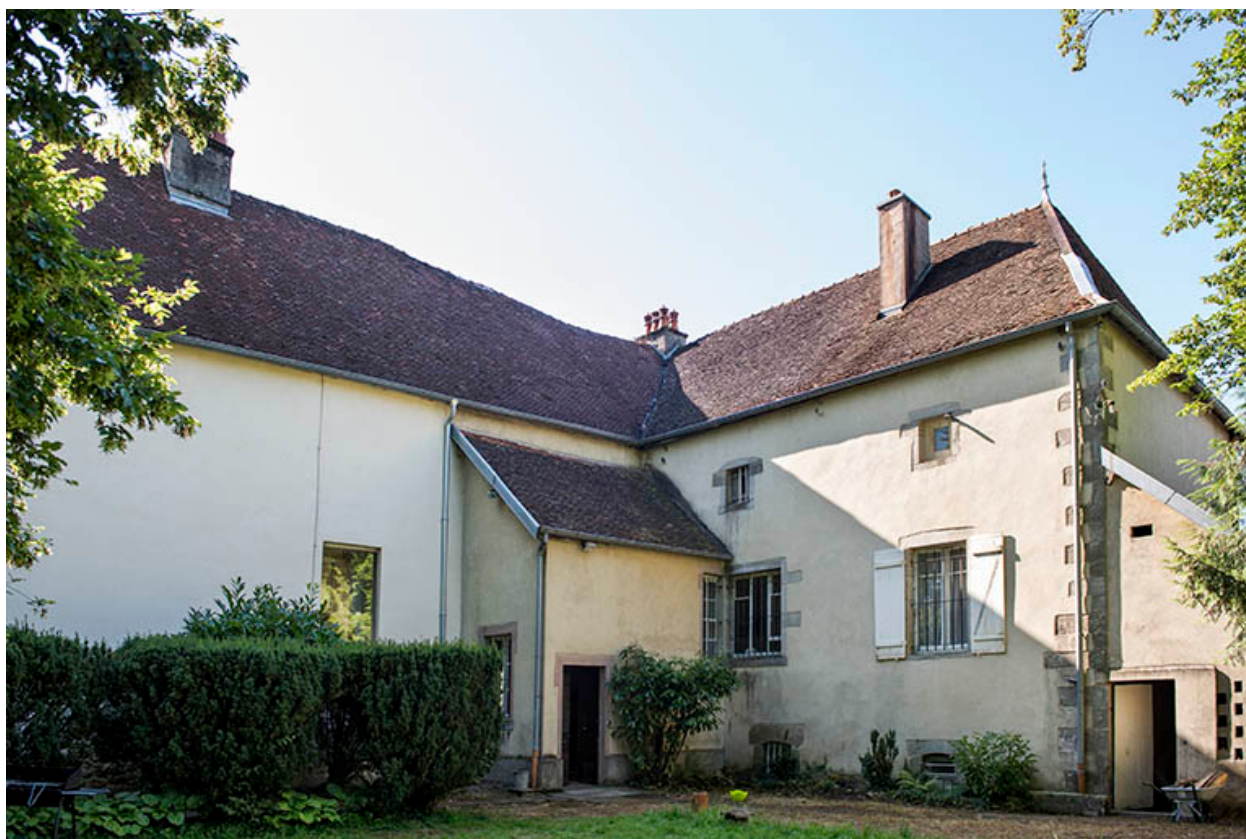
Les façades postérieures vues du nord.

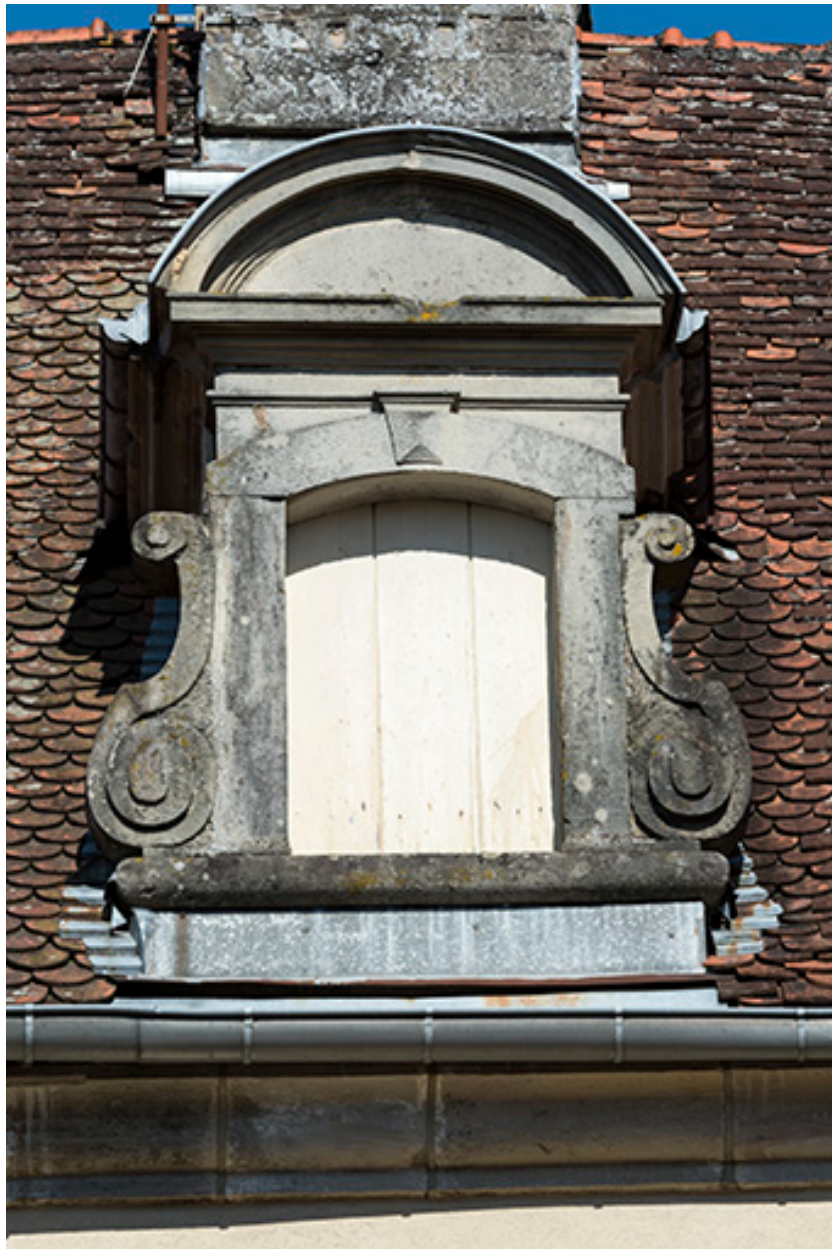
Détail d'une lucarne.

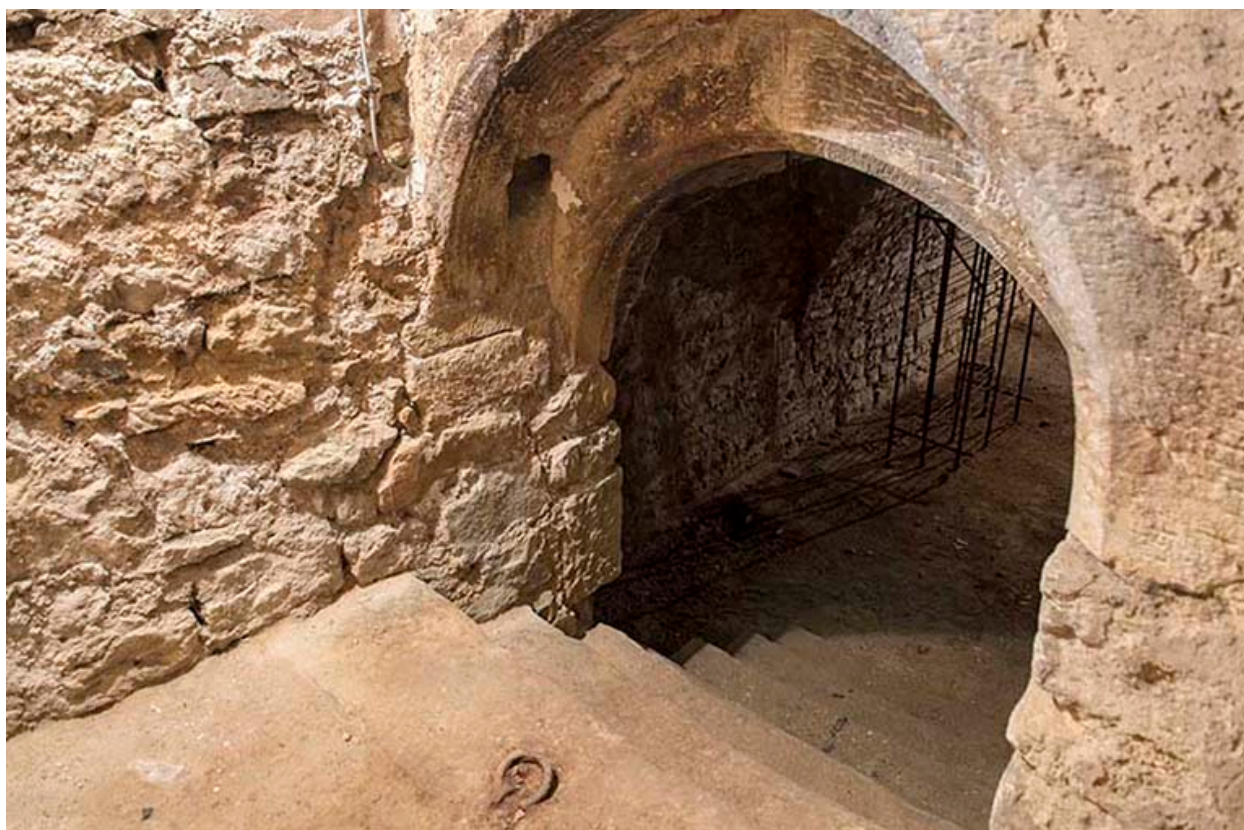
Détail de la descente de cave.

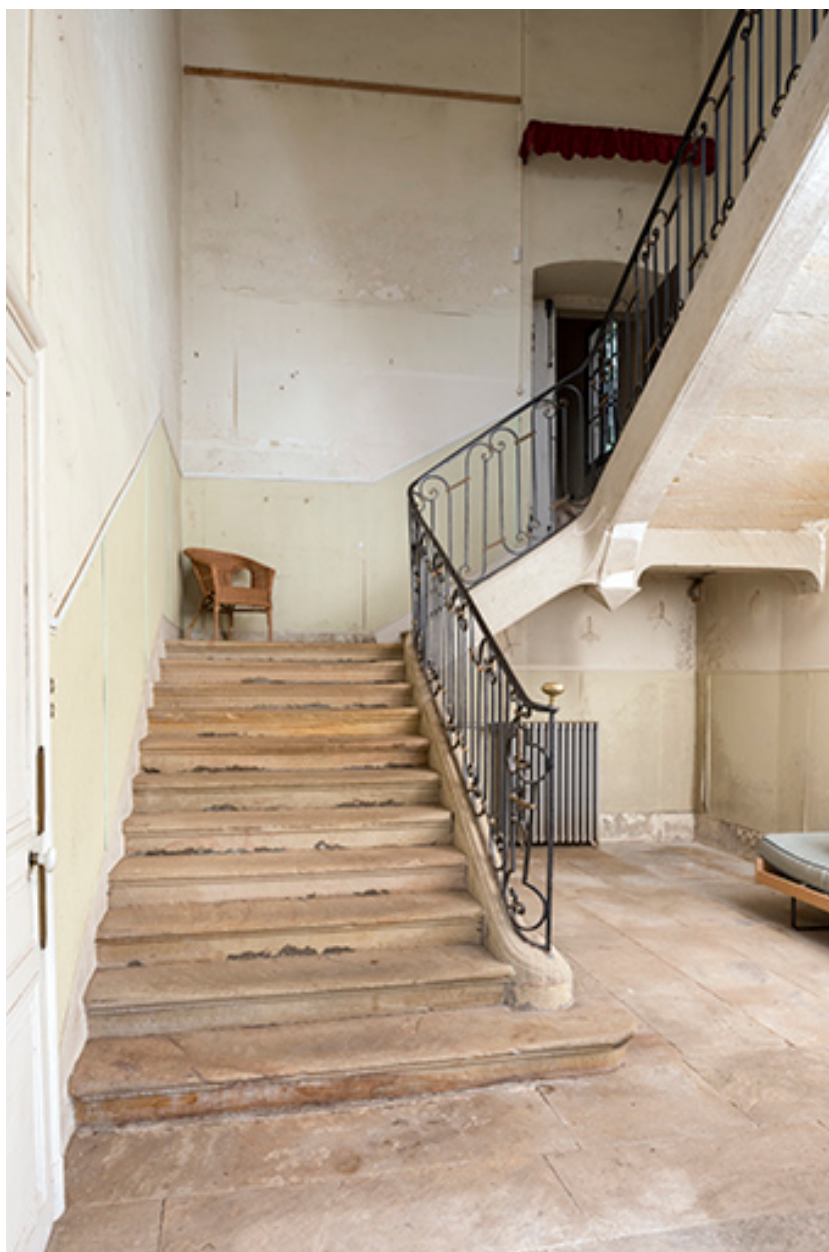
Vue de trois-quart de l'escalier principal.

L'escalier central est situé dans l'axe de l'entrée. Il est en pierre, en équerre à retour avec jour à trois volées et rampe d'appui en ferronnerie, portant le blason des Simonet. Au rez-de-chaussée comme à l'étage, les pièces (deux de part et d'autres de l'escalier) sont en enfilade sur cour, séparées par des portes d'enfilade et une pièce est disposée en retour d'équerre le long de la rue. Les cheminées sont adossées et plusieurs sont surmontées de glaces de trumeau. On y trouve des plaques en fonte portant les dates suivantes : 1699, 1731, (paire de colonnes à demi engagées, trois putti), 1772, (marquée St Louis et Louis XV.) L'une, sans date, est aux armes de France avec la devise de Louis XIV « seul contre tous ». Une dernière est sans date et porte une paire de colonnes à demi engagées encadrant trois colonnettes en sautoir. La plupart ne sont pas au format de la cheminée et ne correspondent pas toujours au style de la cheminée : on peut donc supposer que plusieurs sont des remplois. On trouve deux placards - l'un semi-encasté, l'autre encasté - à battants sculptés. Dans la maçonnerie de la cave, figure un élément sculpté en bas relief : une figure féminine portant un linge. (sainte Véronique présentant la Sainte Face? 16<sup>ème</sup> siècle? )

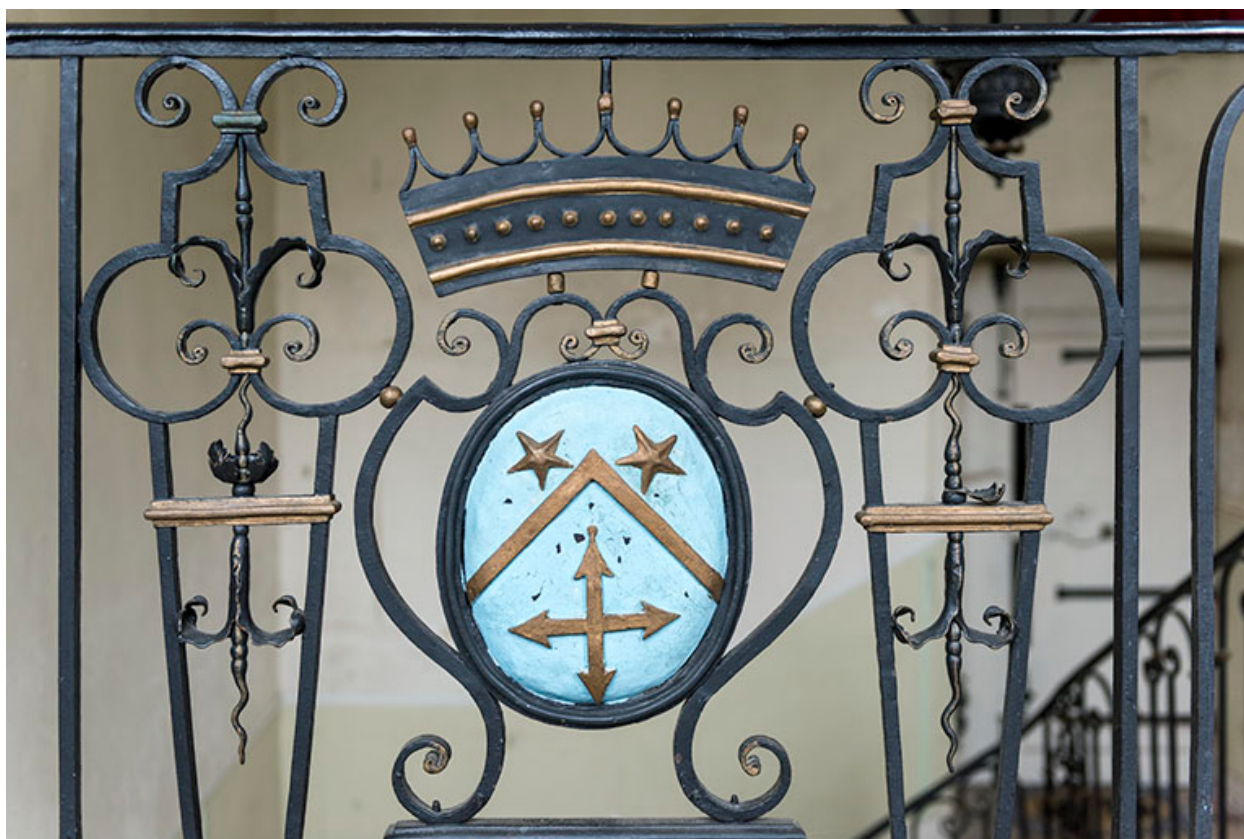
Blason des Simonet sur la rampe d'appui en feronnerie de l'escalier, à l'étage.

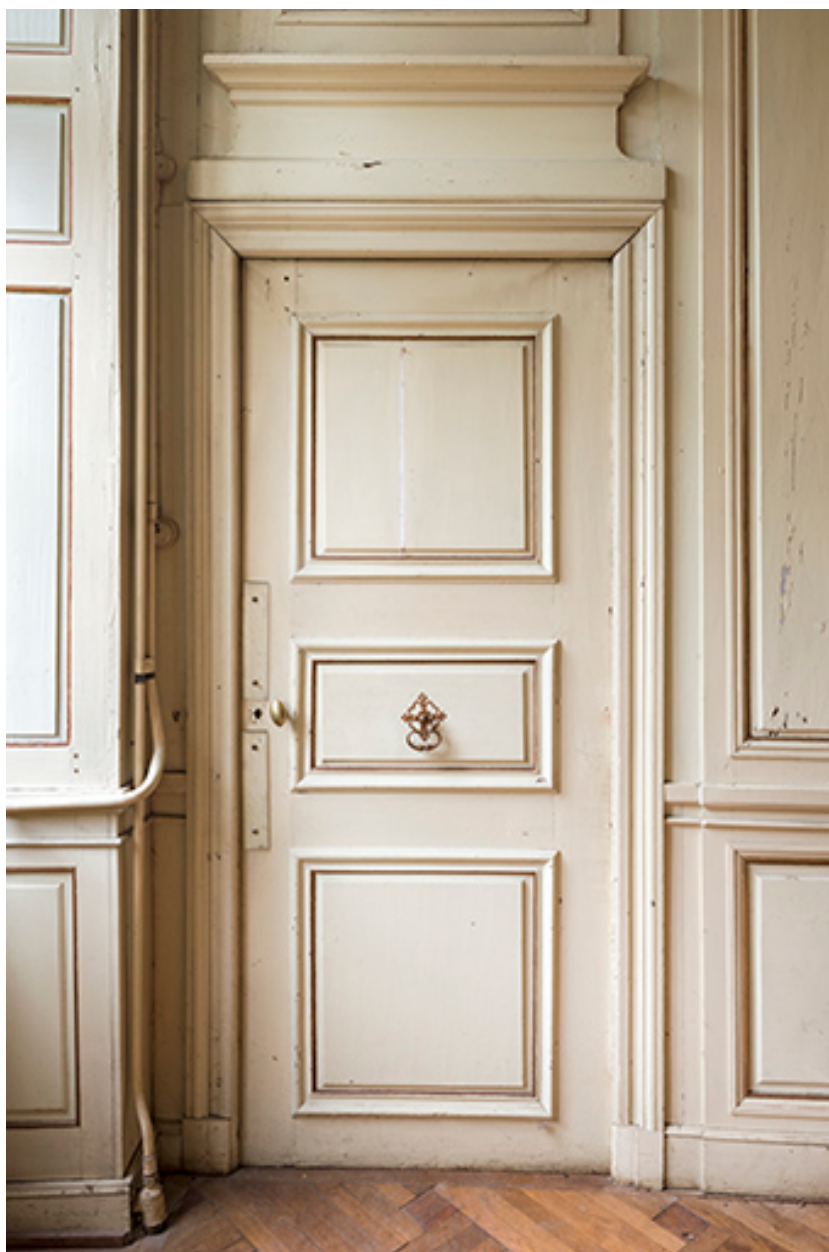
Rez-de-chaussée : première pièce à gauche de l'entrée. Détail de baie et lambris de couverture.

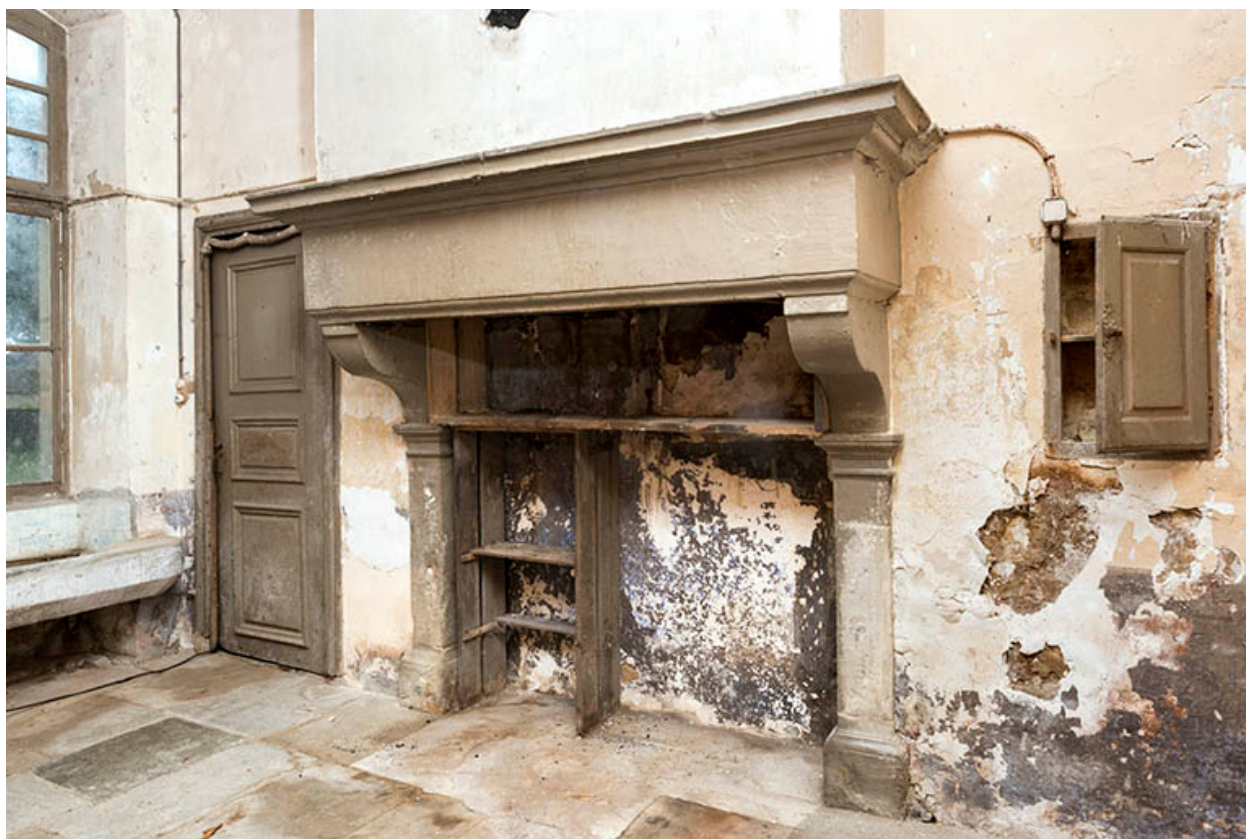
Cheminée au rez-de-chaussée. (Cuisine.)

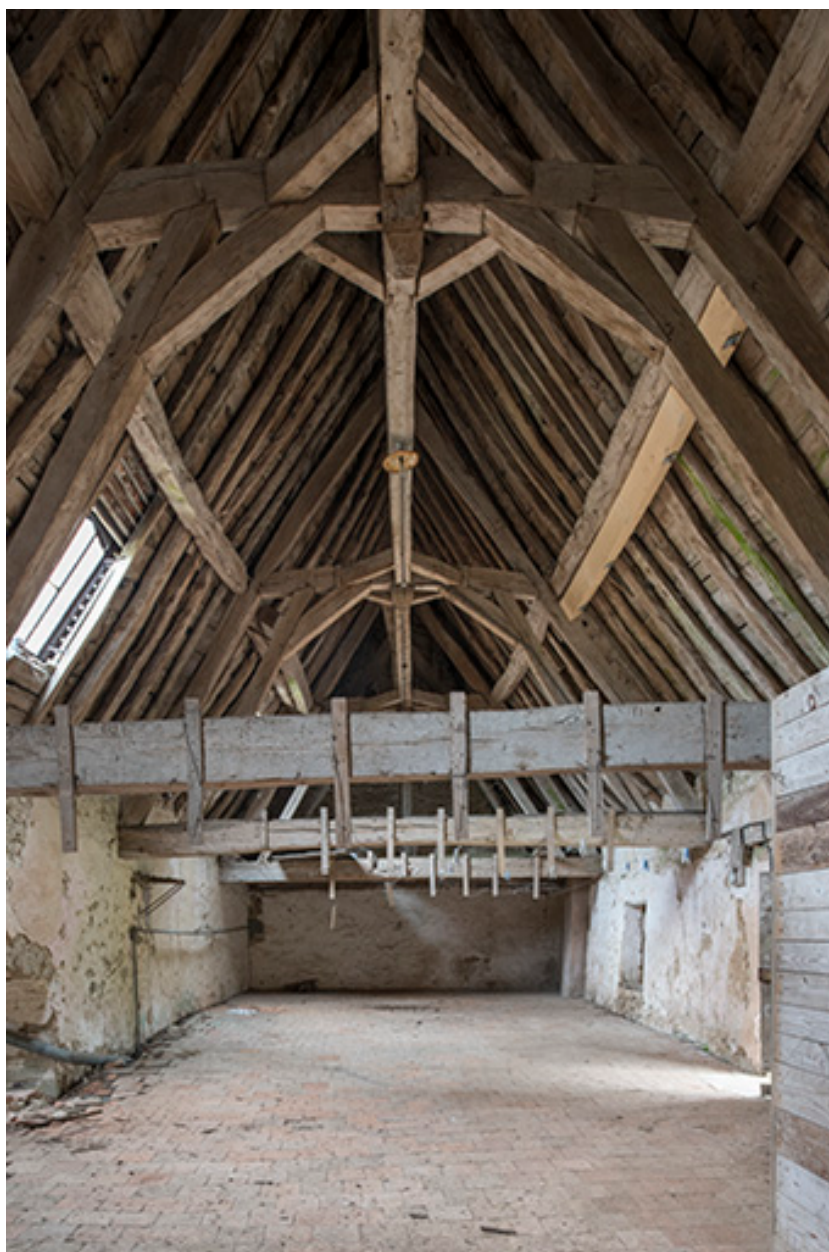
Dépendance : charpente.
