Bourgogne-Franche-Comté, Haute-Saône  
Faverney  
13 rue Arago

## maison puis ferme, actuellement maison

Numéro de dossier : IA70000528  
Date de l'enquête initiale : 2012  
Date(s) de rédaction : 2013  
Cadre de l'étude : enquête thématique régionale petites cités comtoises de caractère  
Degré d'étude : étudié

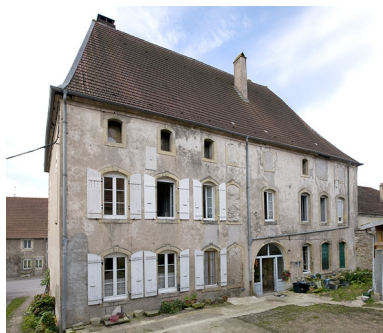
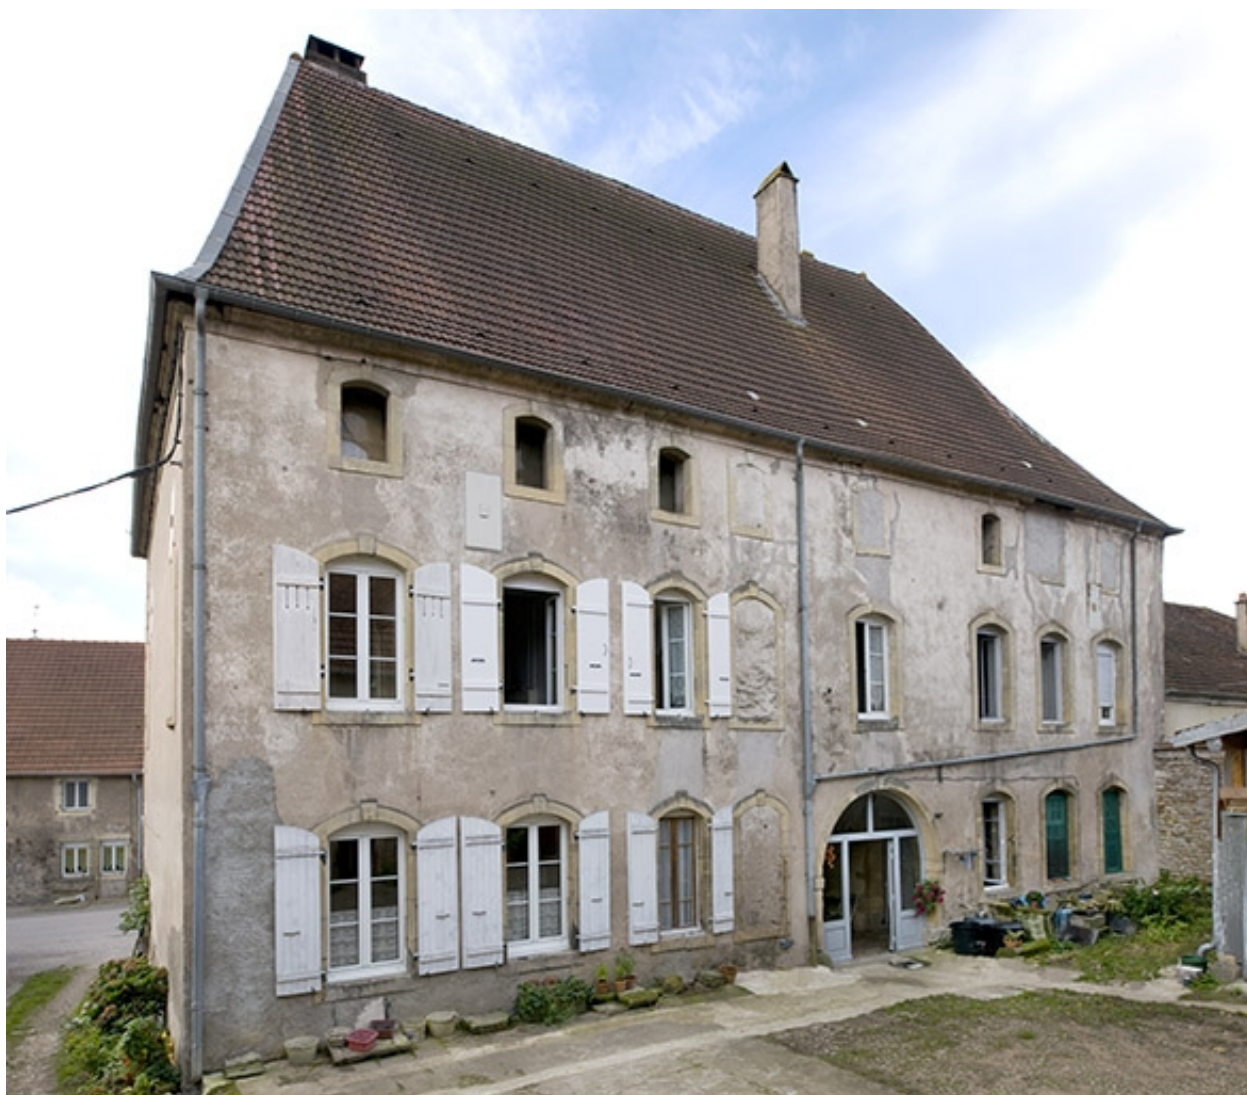
Façade postérieure.  
Phot. Mary Ruffinoni  
IVR43\_20127000530NUC4A

Façade postérieure.

Le bâtiment sur rue comporte un sous-sol, un étage carré et un étage en surcroît. Sa façade antérieure compte sept travées ordonnancées (huit sur la façade postérieure), de part et d'autre du passage d'entrée (au sol de pavés calcaires) qui conduit à la cour. Les linteaux des baies en arc délardé sont en pierre de taille et ornés d'une agrafe, de même que l'arc en plein cintre de la porte charretière. Sur la façade postérieure, particulièrement du côté droit, on remarque un désordre au niveau des baies dû aux tirs que la maison a subi au cours de la seconde guerre mondiale. Les deux caves au sol en terre battue sont voûtées d'arêtes. L'accès à celle située à droite du passage d'entrée, côté rue, s'effectue par un escalier intérieur droit en pierre tandis que celle de gauche est accessible du côté de la cour par un escalier extérieur. La cave de droite abrite un puits. La cuisine située à droite du passage, côté cour, est éclairée par une baie devant laquelle est placé un évier en pierre. En face de cette fenêtre s'élève une cheminée en pierre dont le manteau mouluré repose sur deux consoles elles-mêmes moulurées, munie d'une plaque armoriée en fonte portant la date 1730. Un remarquable escalier tournant (rampe sur rampe) en pierre, voûté d'arêtes, conduit à l'étage carré où sont les chambres. Il se poursuit à l'étage de comble par un escalier droit en bois. Le toit, à longs pans et larges croupes, a été couvert de tuiles mécaniques lors d'une restauration effectuée vers 1992.

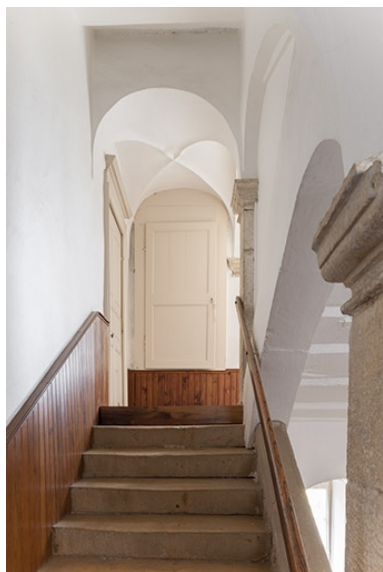
Escalier intérieur conduisant à l'étage.  
Phot. Jérôme Mongreville  
IVR43\_20127000710NUC4A

Escalier intérieur conduisant à l'étage.

Escaliers : escalier dans-oeuvre : escalier tournant à retours sans jour, escalier sur voûte, escalier en maçonnerie ;

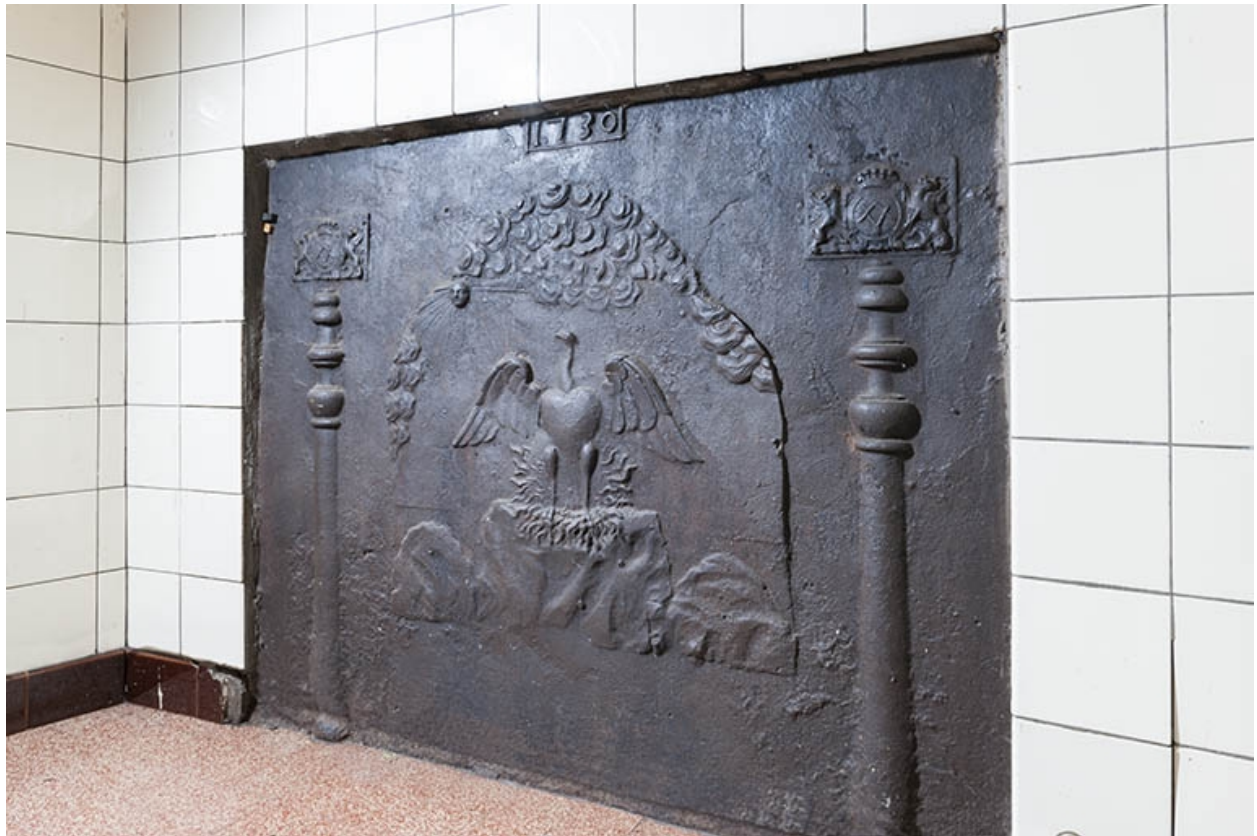
Vue générale de la plaque  
de cheminée de la cuisine.  
Phot. Jérôme Mongreville  
IVR43\_20127000706NUC4A

Vue générale de la plaque de cheminée de la cuisine.

Cet édifice date du deuxième quart du 18e siècle, comme le signalent les linteaux délardés en arc segmentaire des baies et la date 1730 sur la plaque de cheminée. Les deux bâtiments de plan rectangulaire situés de part et d'autre de la cour sont présents sur le cadastre de 1834 ("maison, bâtiments ruraux et aisances"), alors que la propriété appartient à Claude-Antoine Cordier. Elle est ensuite tenue par ses héritiers qui, vers 1900, la vendent au grand-père du propriétaire actuel, lequel la transforme en ferme. C'est donc au cours du 20e siècle que les bûchers sont construits. L'édifice est redevenu une maison lorsque le propriétaire a cessé son activité.
