Bourgogne-Franche-Comté, Doubs  
Besançon  
îlot Mairie  
14 rue Mégevand

## **hôtel Michotey**

Numéro de dossier : IA25000496  
Date de l'enquête initiale : 1996  
Date(s) de rédaction : 2008  
Cadre de l'étude : enquête thématique régionale demeures bisontines  
Degré d'étude : étudié  
Référence du dossier Monument Historique : PA25000046

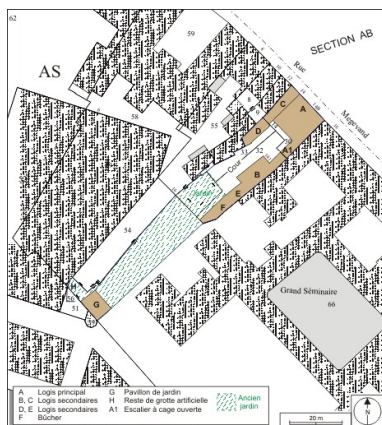
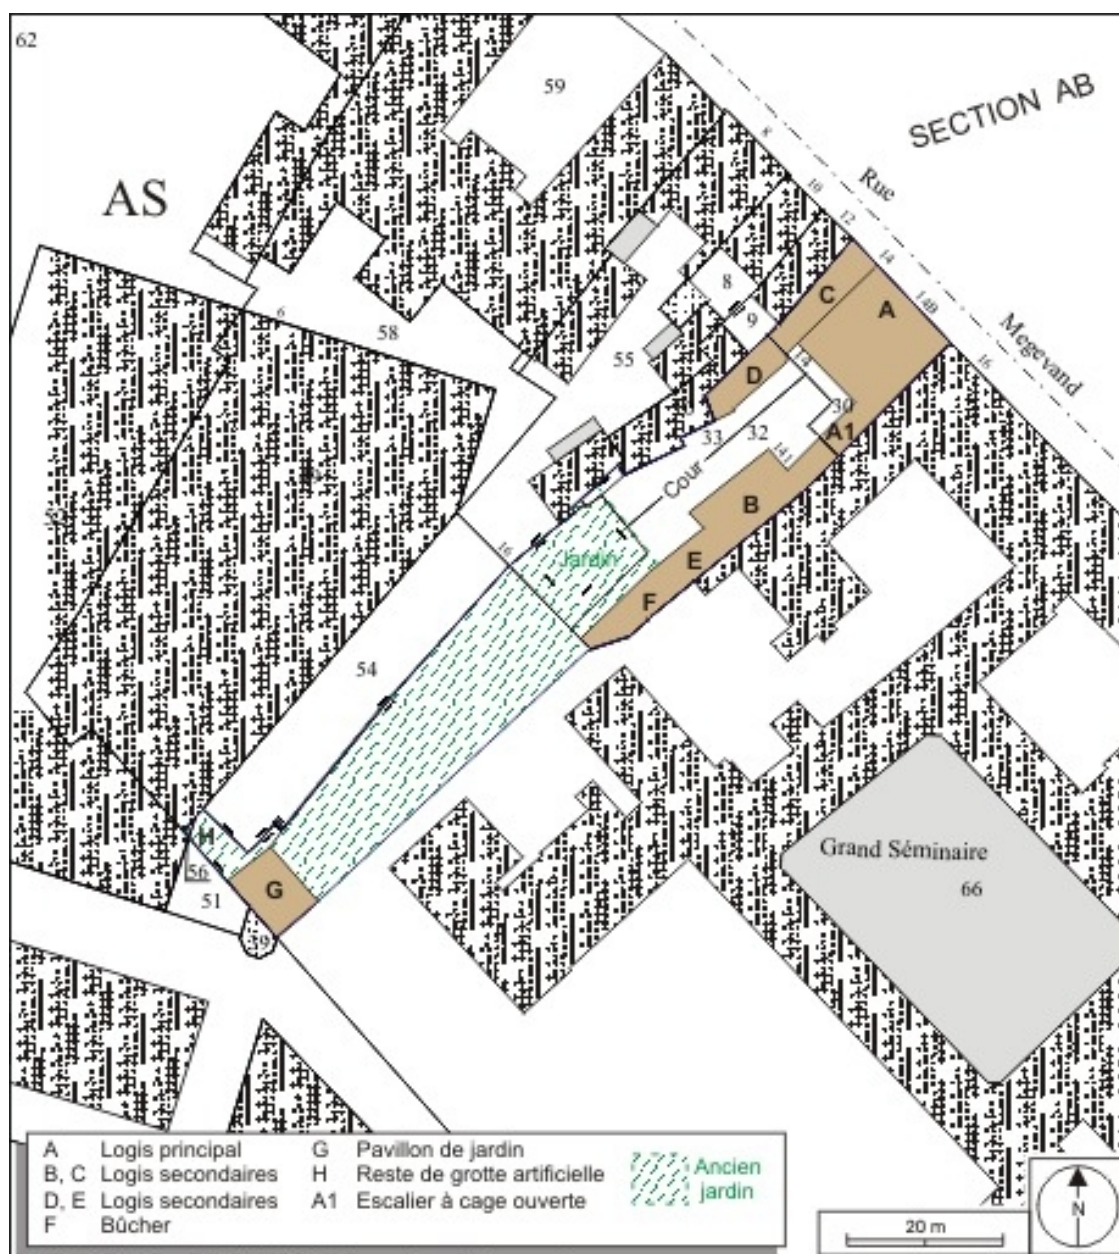
Plan masse et de situation. Extrait du plan cadastral, 1974, section AS.

Technique de relevé : reprise de fond ; Échelle : 1/800

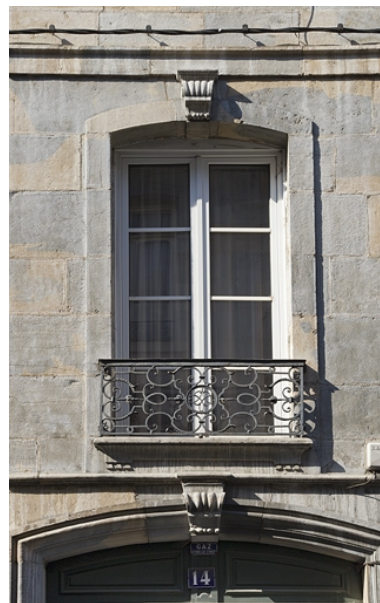
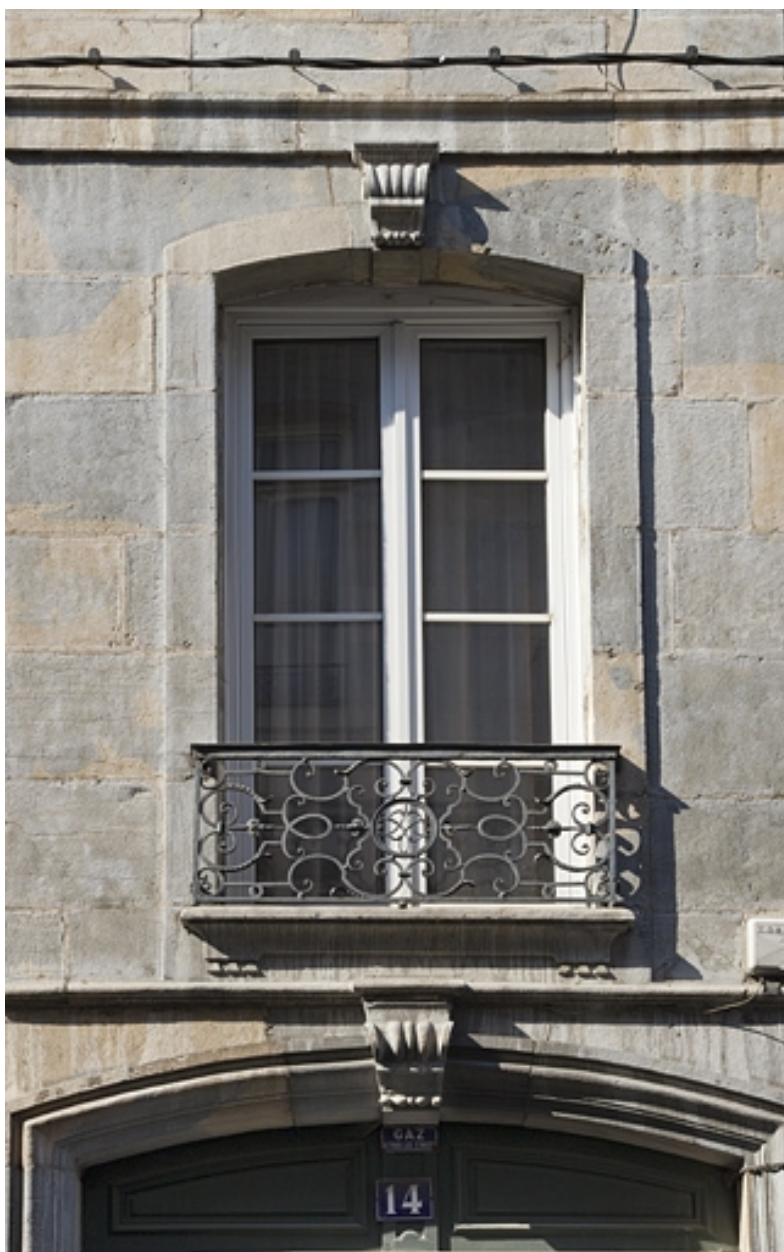
Logis principal, façade sur  
rue : vue d'une fenêtre et de  
son garde-corps en ferronnerie.  
Phot. Yves Sancey  
IVR43\_20112500851NUC2A

Logis principal, façade sur rue : vue d'une fenêtre et de son garde-corps en ferronnerie.

L'hôtel comprend un logis principal sur rue et trois logis secondaires perpendiculaires dont le droit donne également sur la rue. L'avant-corps central de la façade principale, surmonté d'un fronton triangulaire, comprend un balcon au bel étage avec un garde-corps en ferronnerie. L'escalier de distribution extérieur à cage ouverte, qui dessert le logis principal et le logis secondaire gauche, a été fermé par des matériaux précaires constitués de tavaillons. Escalier symétrique, rare à Besançon, il présente deux volées convergentes et deux volées divergentes en maçonnerie avec rampe en ferronnerie. La partie qui mène au deuxième étage est rampe sur rampe et en charpente. Le troisième logis secondaire, à un étage carré, en

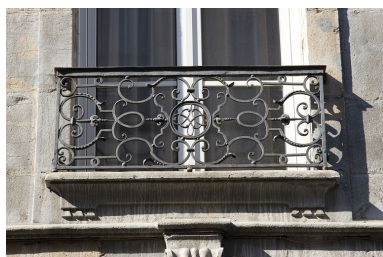
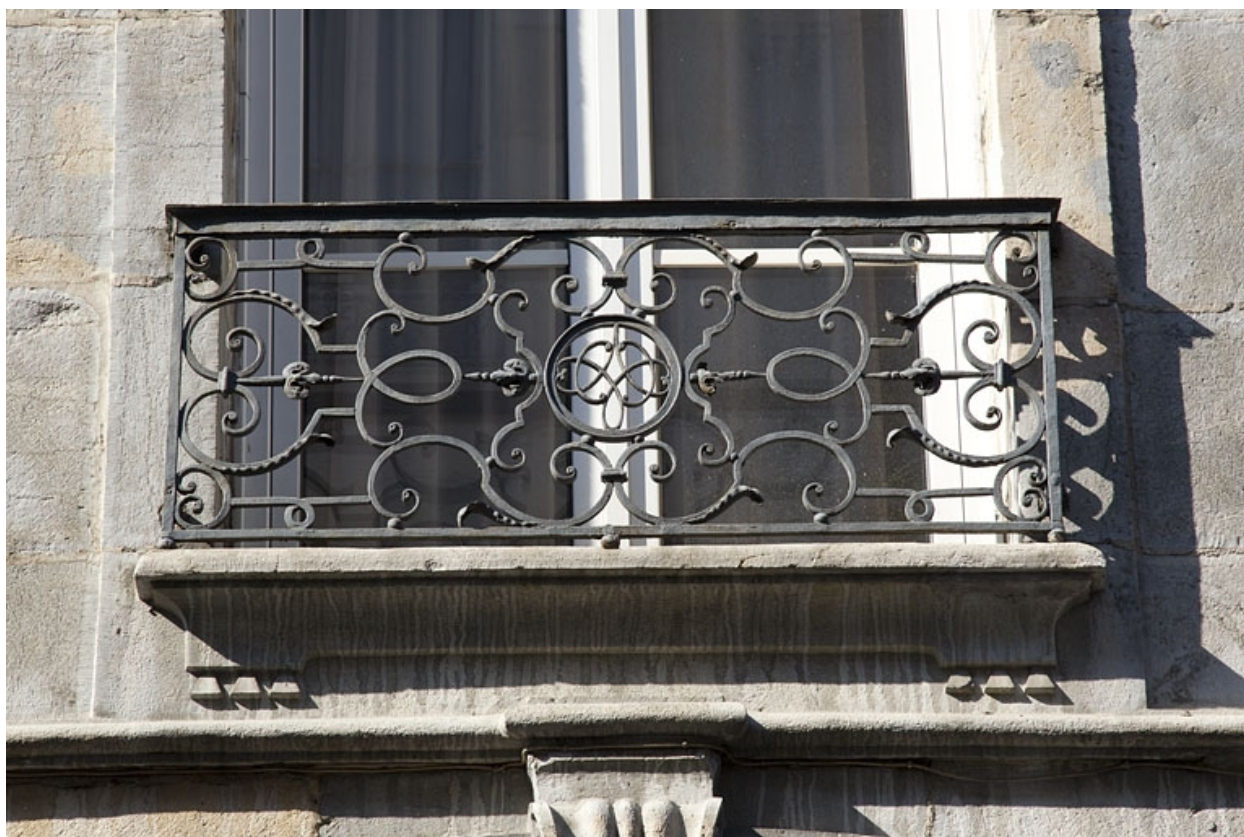
Logis principal, façade sur rue : détail  
d'un garde-corps en ferronnerie.  
Phot. Yves Sancey  
IVR43\_20112500853NUC2A

Logis principal, façade sur rue : détail d'un garde-corps en ferronnerie.

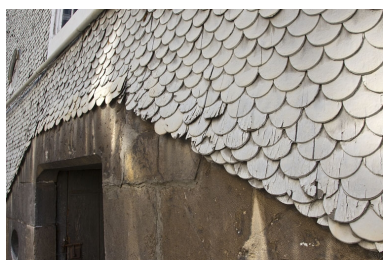
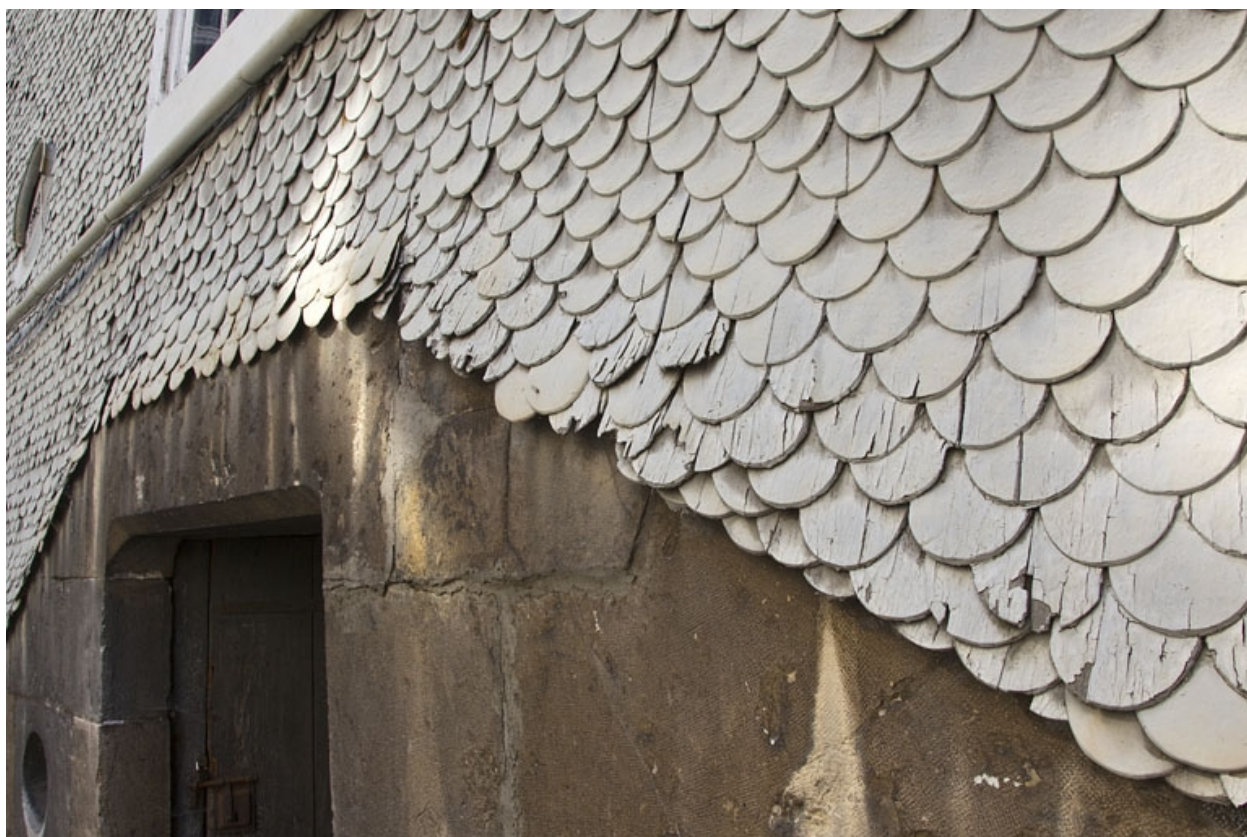
Détail des tavaillons recouvrant l'extérieur de la cage d'escalier.  
Phot. Yves Sancey  
IVR43\_20112500876NUC2A

Détail des tavaillons recouvrant l'extérieur de la cage d'escalier.

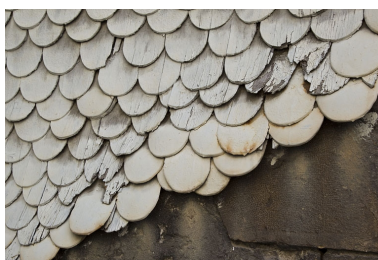
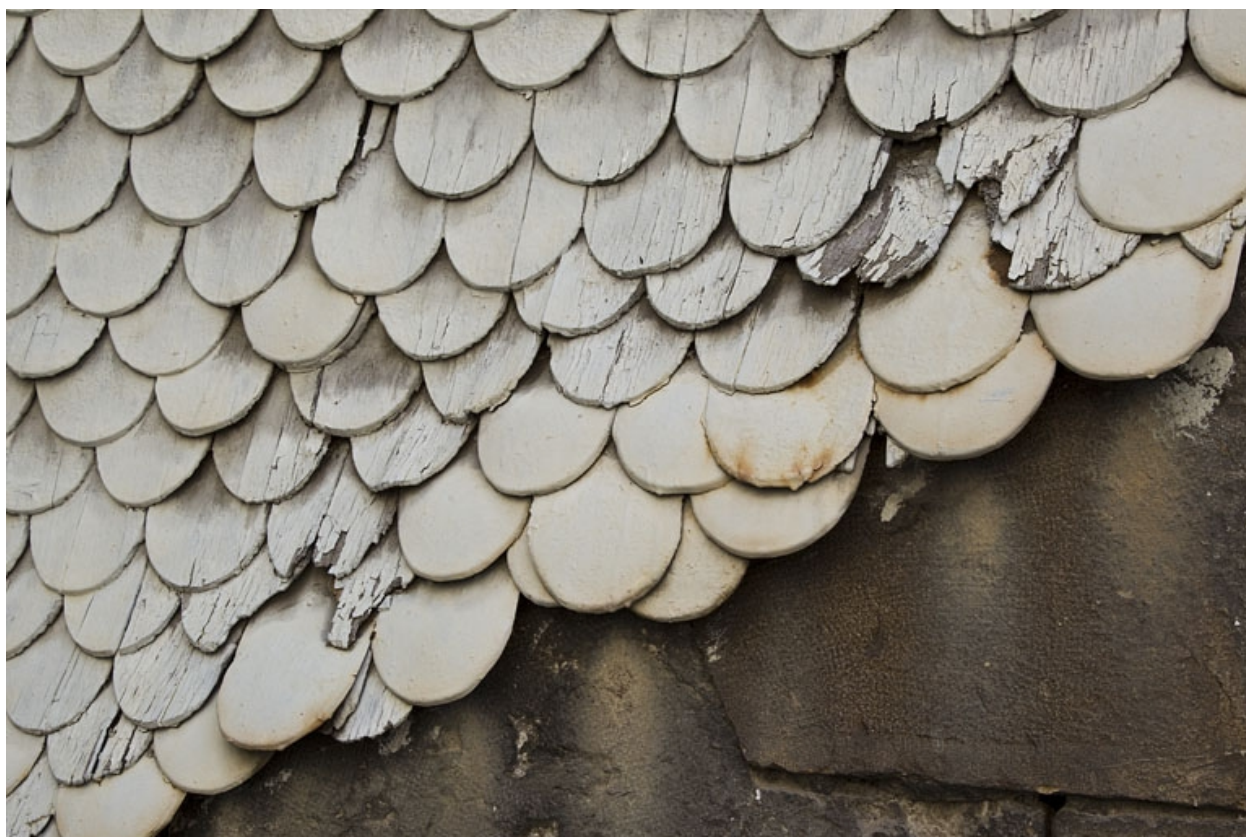
Détail des tavaillons recouvrant l'extérieur de la cage d'escalier : vue rapprochée.  
Phot. Yves Sancey  
IVR43\_20112500877NUC2A

Détail des tavaillons recouvrant l'extérieur de la cage d'escalier : vue rapprochée.

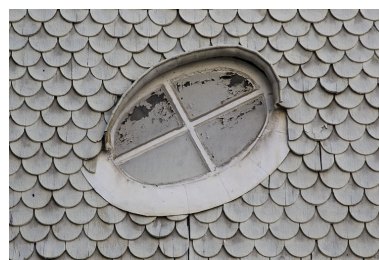
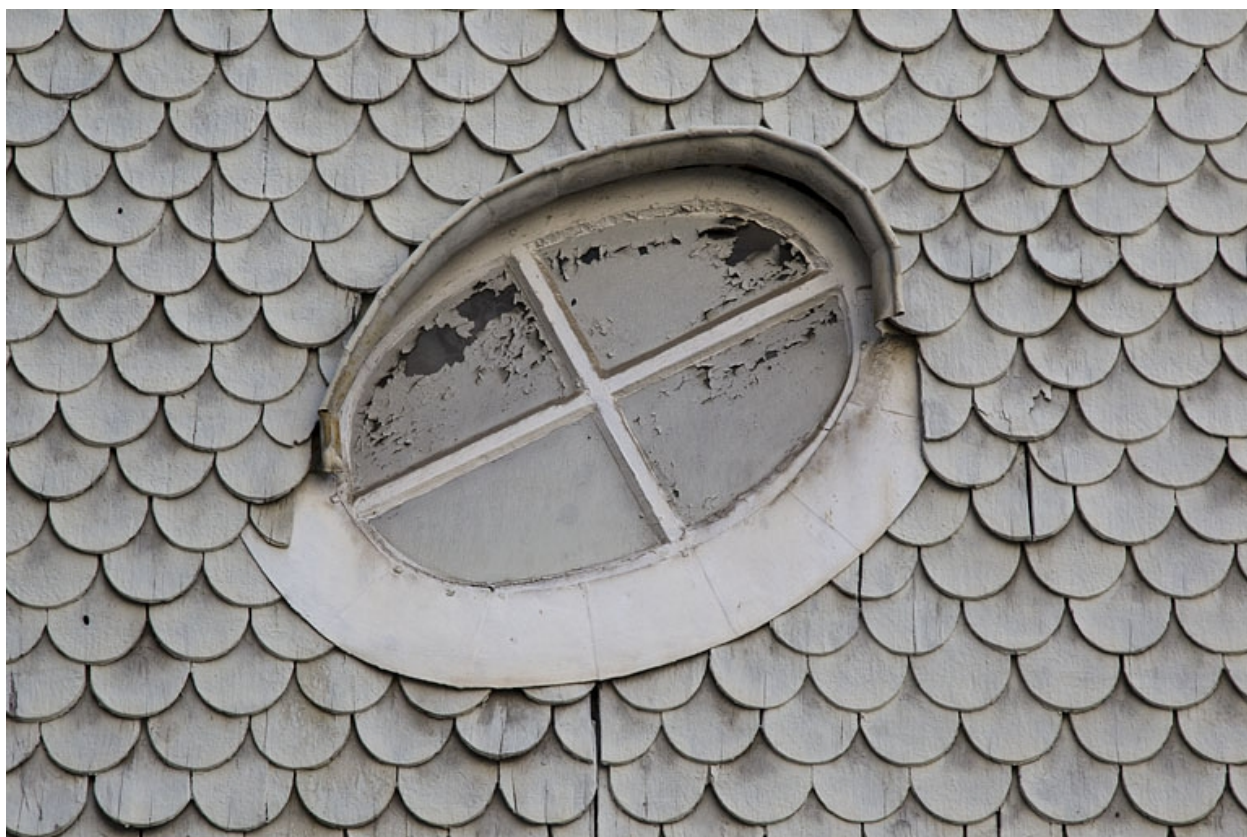
Escalier à cage fermée : détail d'un oeil de boeuf, vu de l'extérieur.  
Phot. Yves Sancey  
IVR43\_20112500872NUC2A

Escalier à cage fermée : détail d'un oeil de boeuf, vu de l'extérieur.

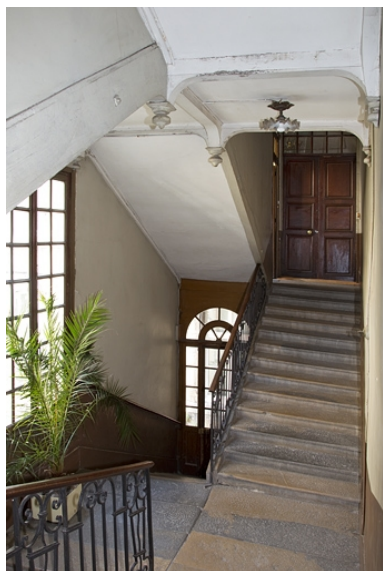
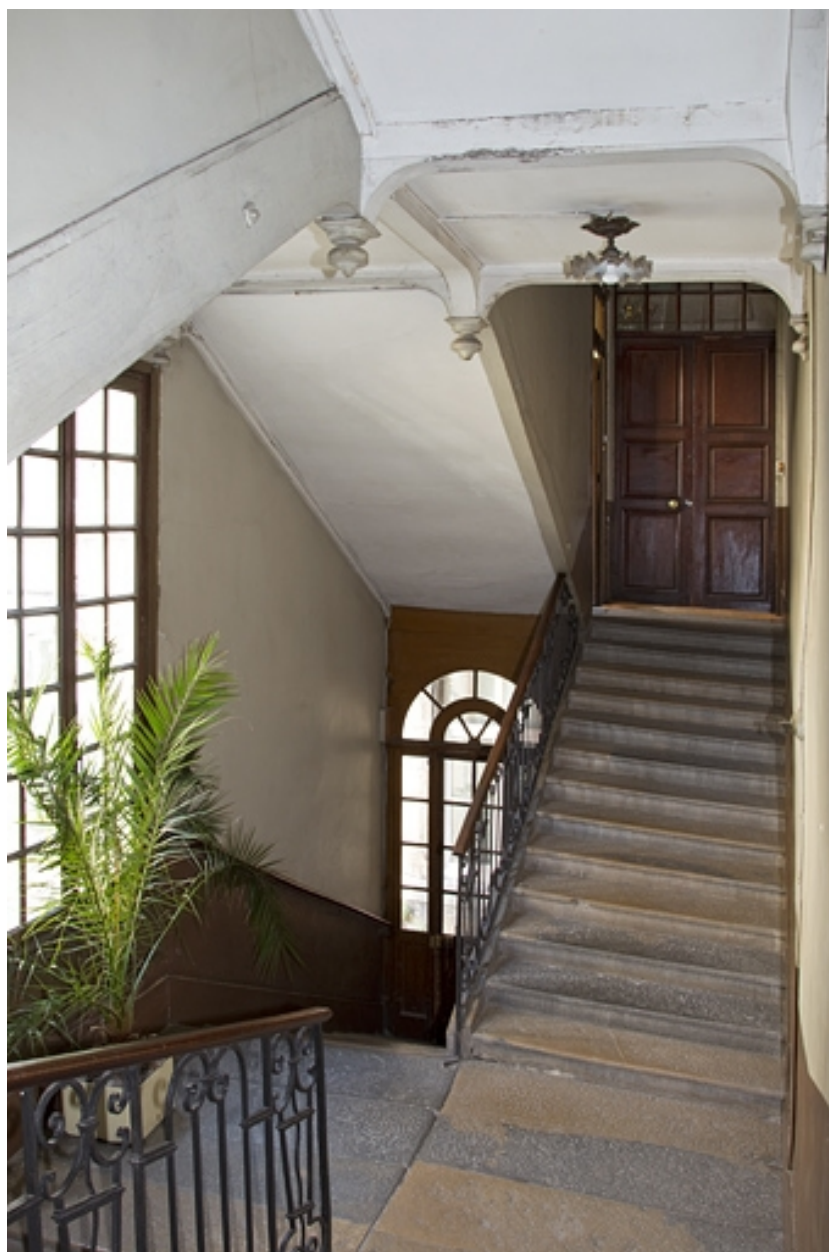
Vue d'ensemble de l'intérieur de l'escalier.  
Phot. Yves Sancey  
IVR43\_20112500873NUC2A

Vue d'ensemble de l'intérieur de l'escalier.

Escaliers : escalier de distribution extérieur : escalier de type complexe, cage ouverte, escalier en maçonnerie, escalier en charpente ; escalier de distribution extérieur : escalier tournant à retours avec jour, cage ouverte, escalier en charpente

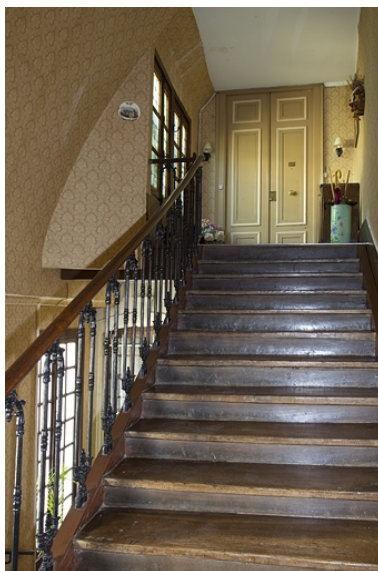
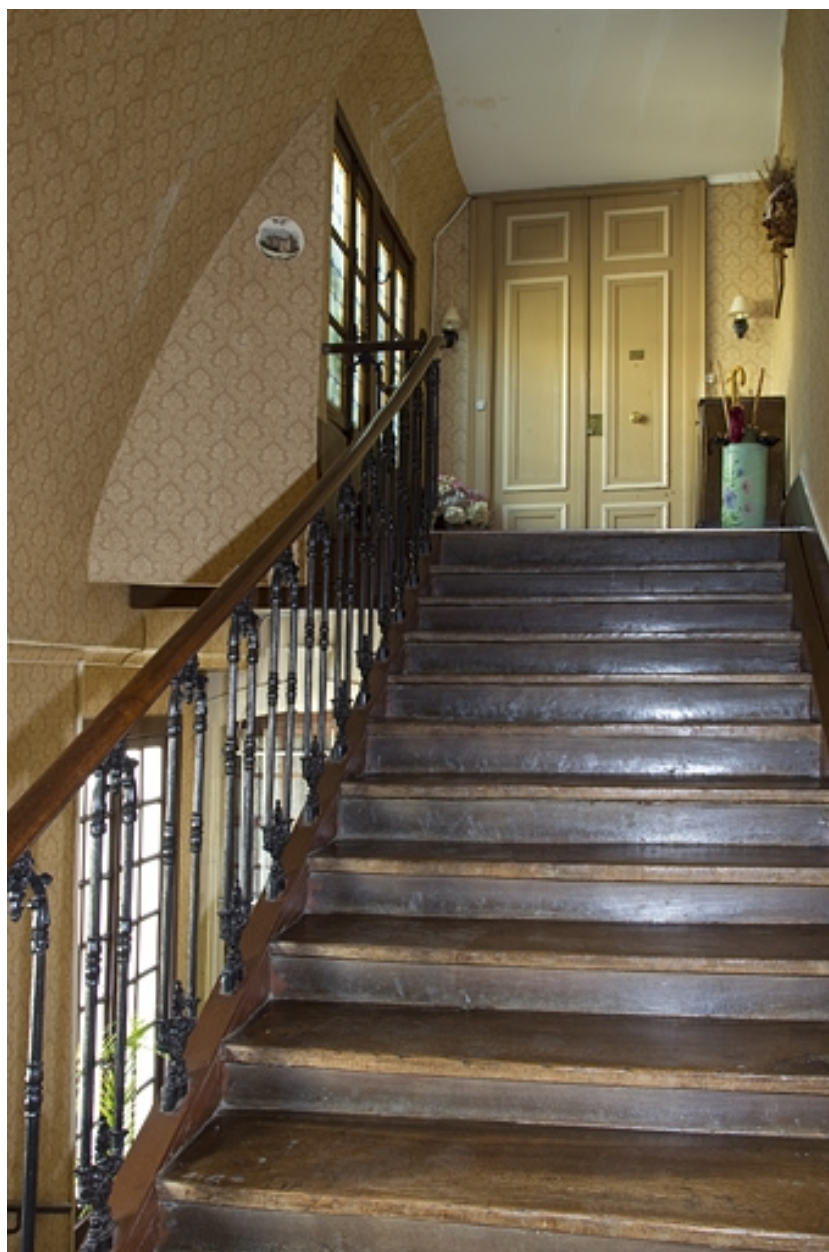
Intérieur de l'escalier : détail d'une volée.  
Phot. Yves Sancey  
IVR43\_20112500874NUC2A

Intérieur de l'escalier : détail d'une volée.

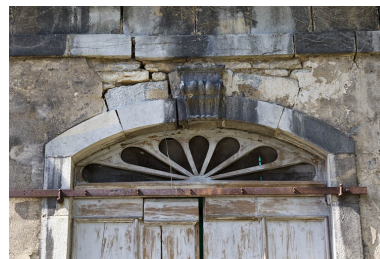
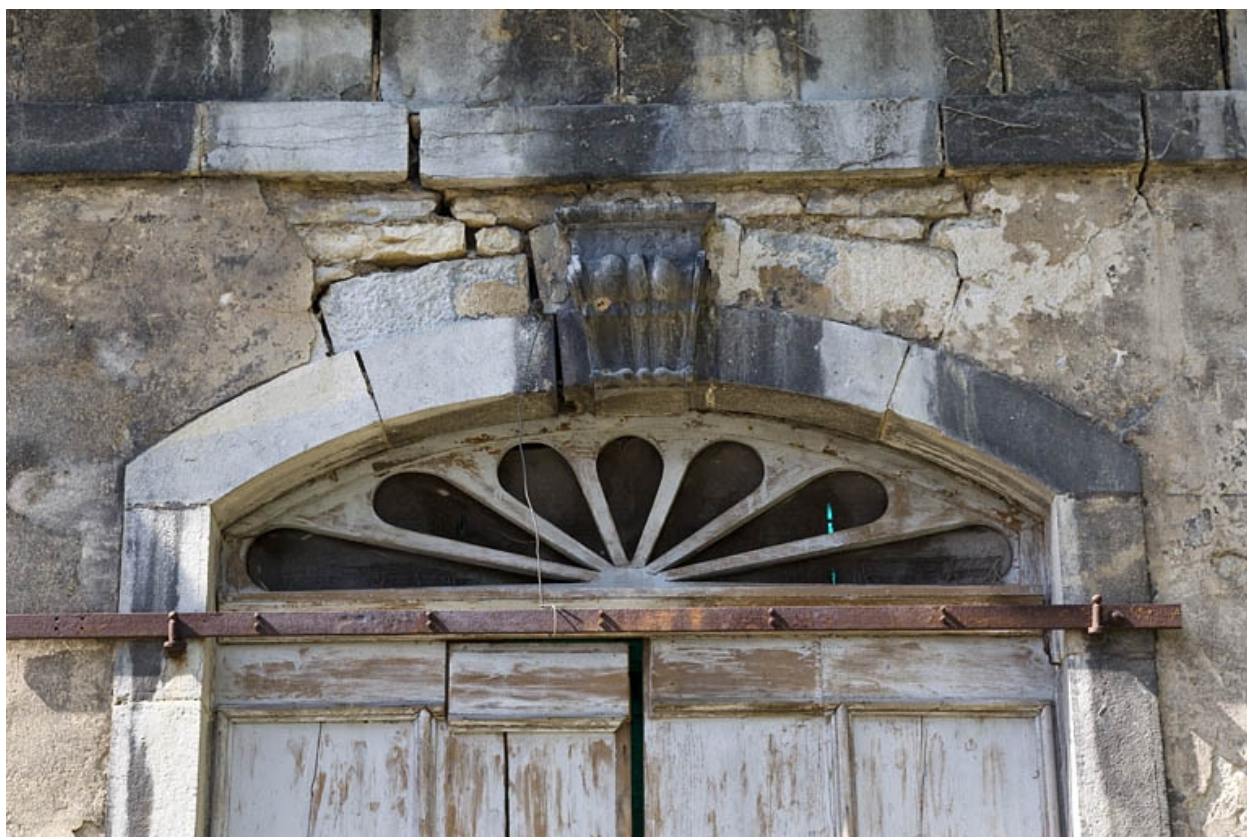
Pavillon de jardin :  
détail de l'arc de la porte.  
Phot. Yves Sancey  
IVR43\_20112500860NUC2A

Pavillon de jardin : détail de l'arc de la porte.
