Bourgogne-Franche-Comté, Doubs  
Besançon  
îlot Porteau  
32 rue Charles Nodier

## immeuble

Numéro de dossier : IA25000688  
Date de l'enquête initiale : 1996  
Date(s) de rédaction : 2009  
Cadre de l'étude : enquête thématique régionale demeures bisontines  
Degré d'étude : étudié

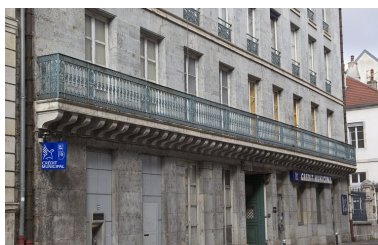
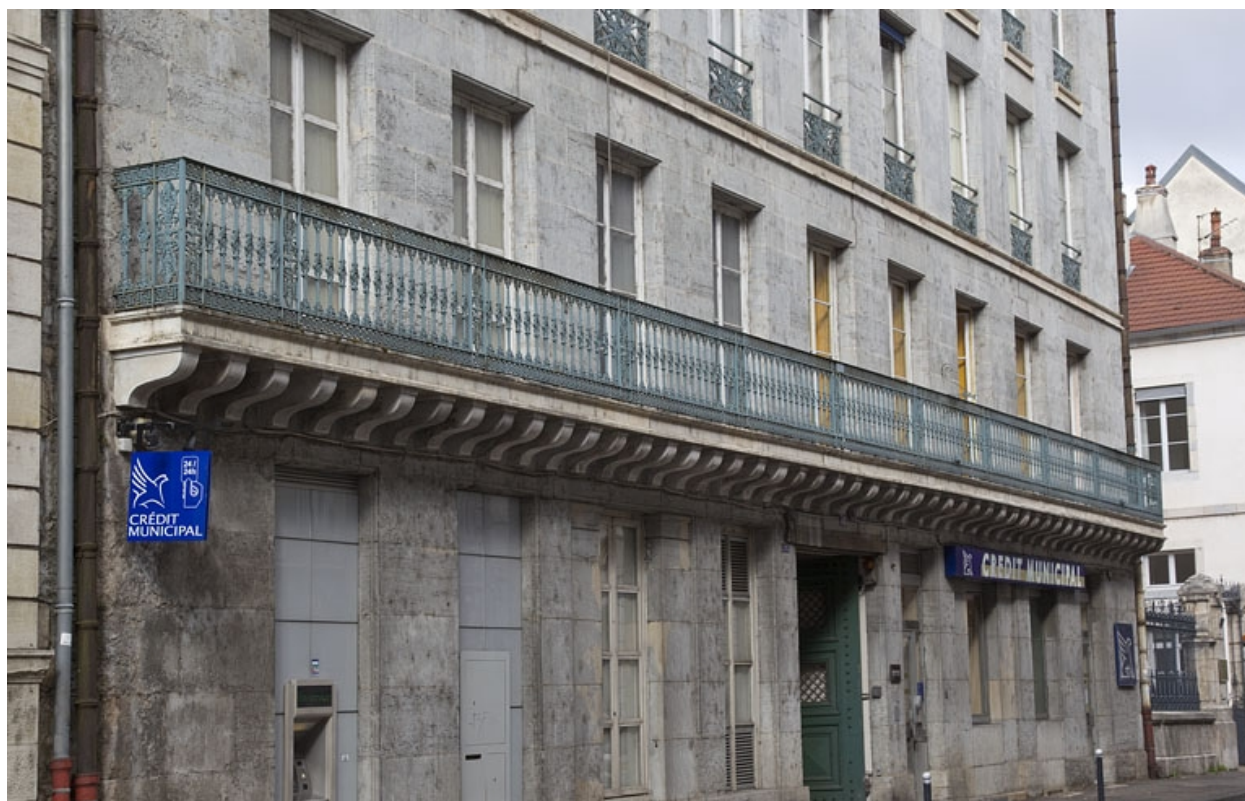
Façade antérieure, premier étage : vue d'ensemble du balcon filant.  
Phot. Yves Sancey  
IVR43\_20112501765NUC2A

Façade antérieure, premier étage : vue d'ensemble du balcon filant.

L'immeuble en pierre de taille est distribué par un passage cocher en position centrale avec un escalier éclairé par une verrière situé à droite du passage. Un grand balcon filant en fonte souligne le premier étage sur rue.

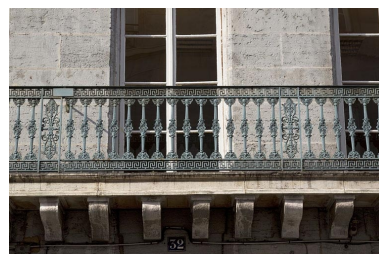
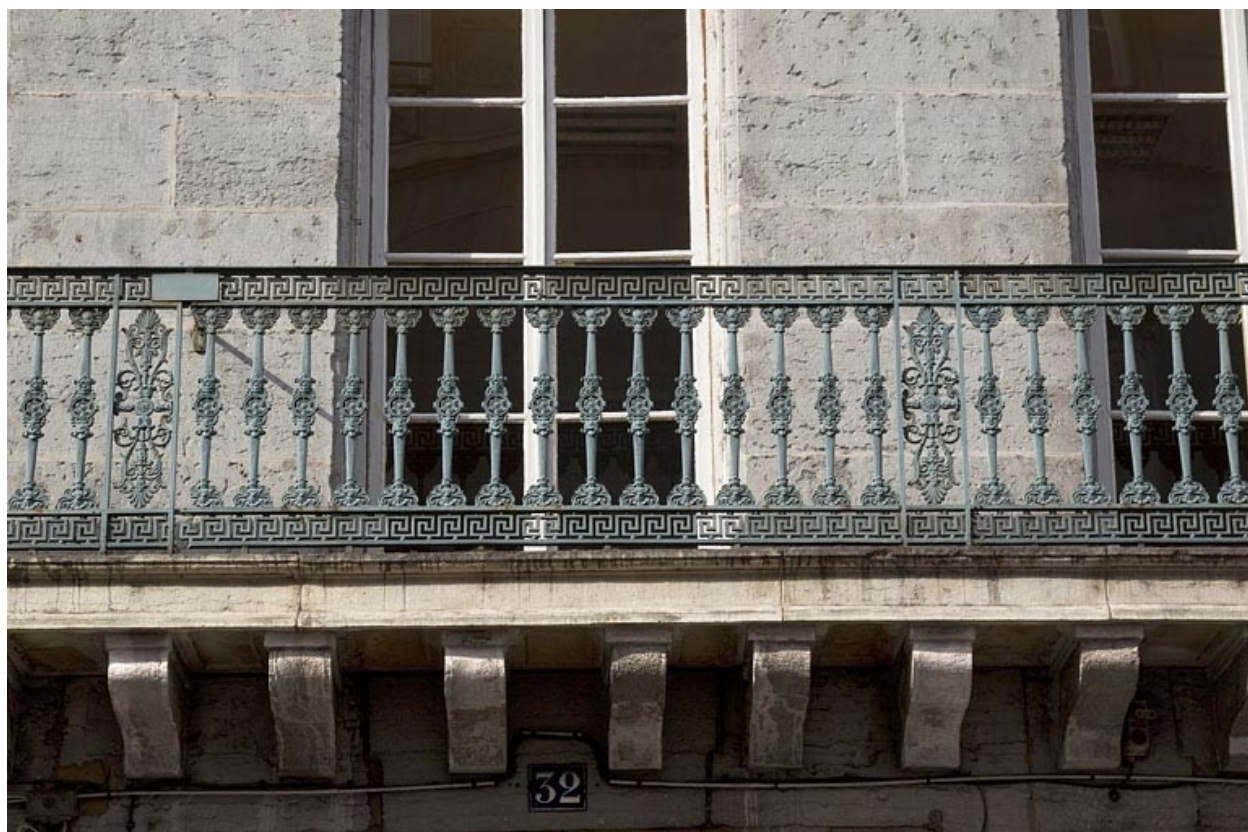
Façade antérieure, premier étage, balcon filant : détail du garde-corps.  
Phot. Yves Sancey  
IVR43\_20112501766NUC2A

Façade antérieure, premier étage, balcon filant : détail du garde-corps.

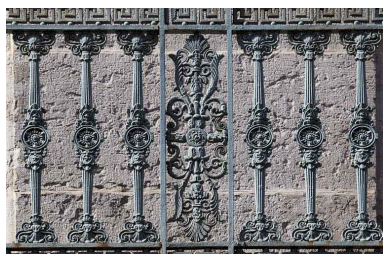
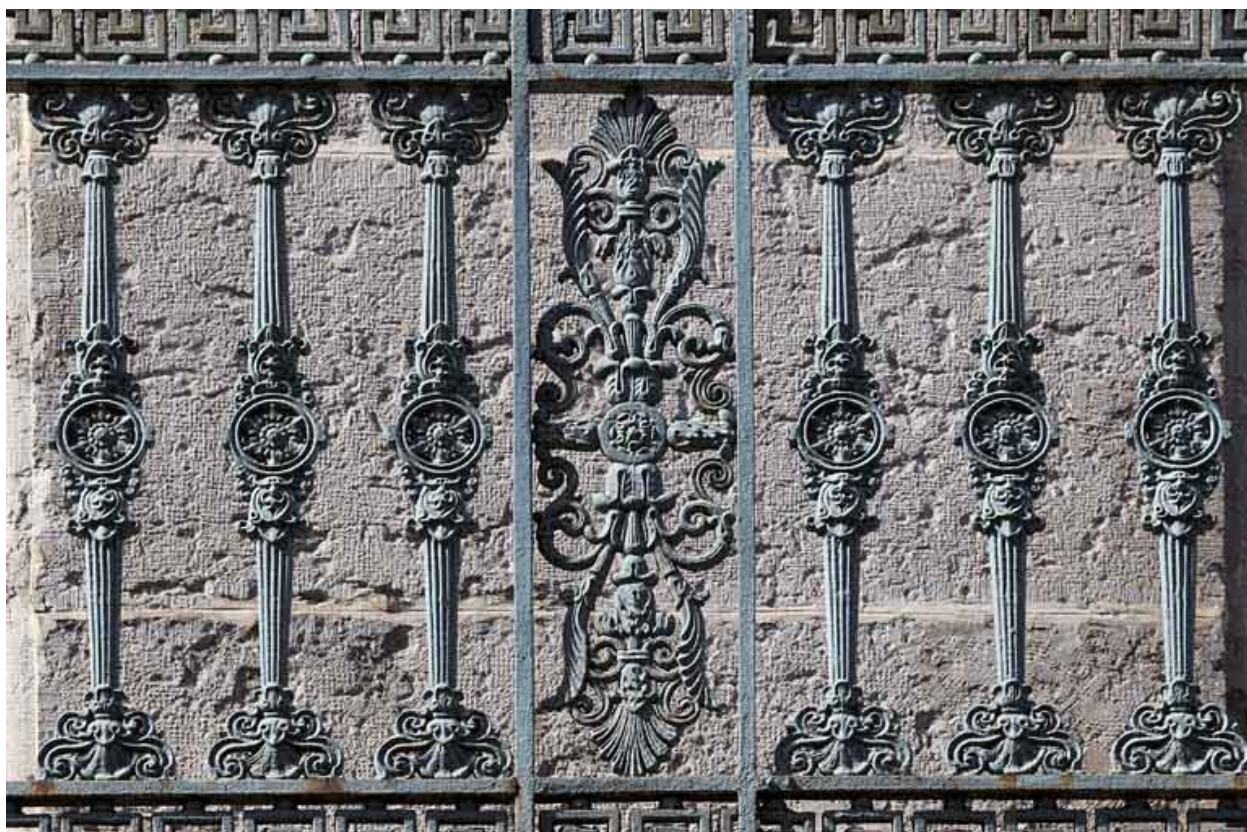
Façade antérieure, balcon filant : détail d'un décor du garde-corps en fonte.  
Phot. Yves Sancey  
IVR43\_20112501776NUC2A

Façade antérieure, balcon filant : détail d'un décor du garde-corps en fonte.

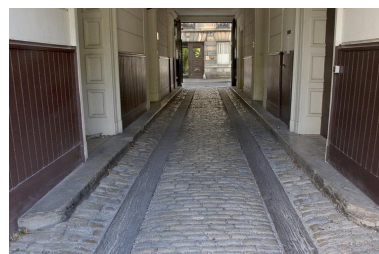
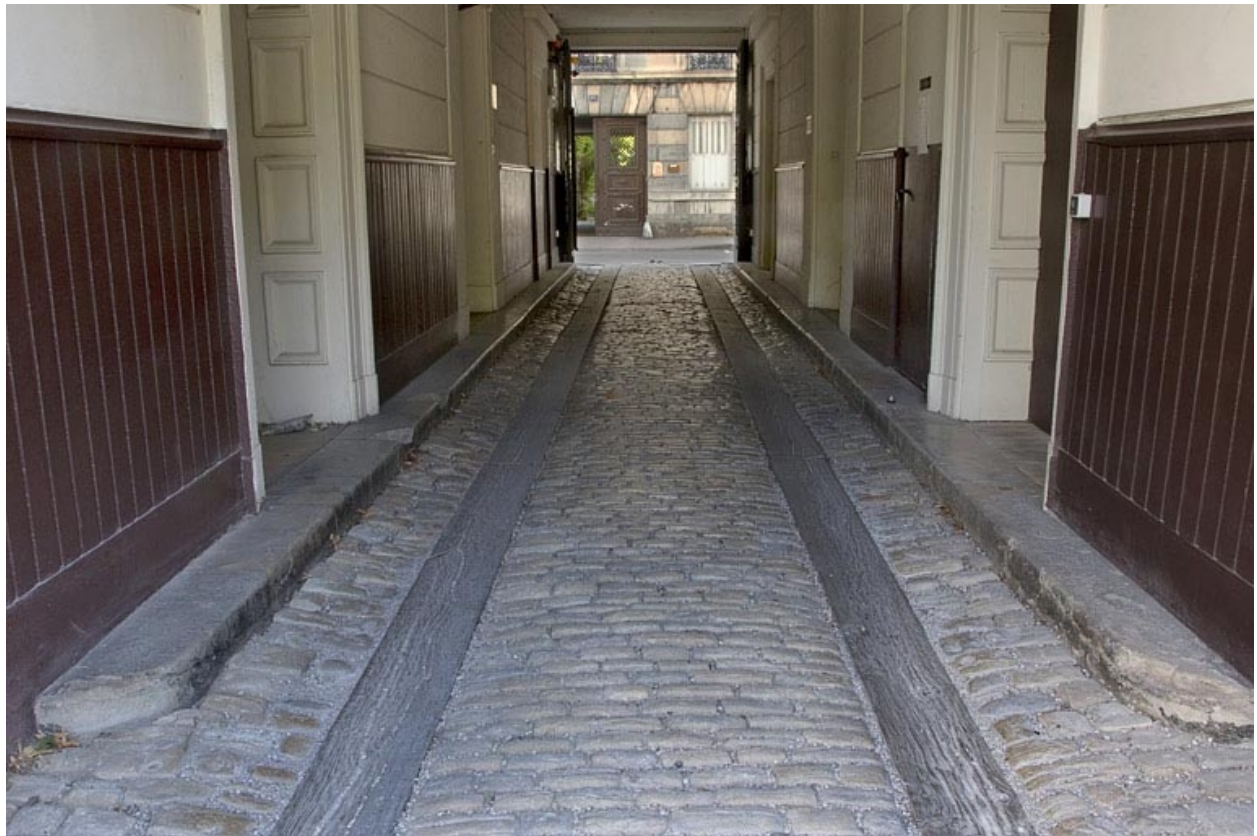
Vue d'ensemble du passage cocher depuis l'entrée.  
Phot. Yves Sancey  
IVR43\_20112501770NUC2A

Vue d'ensemble du passage cocher depuis l'entrée.

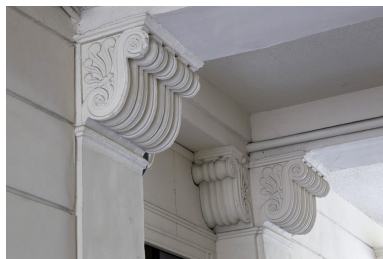
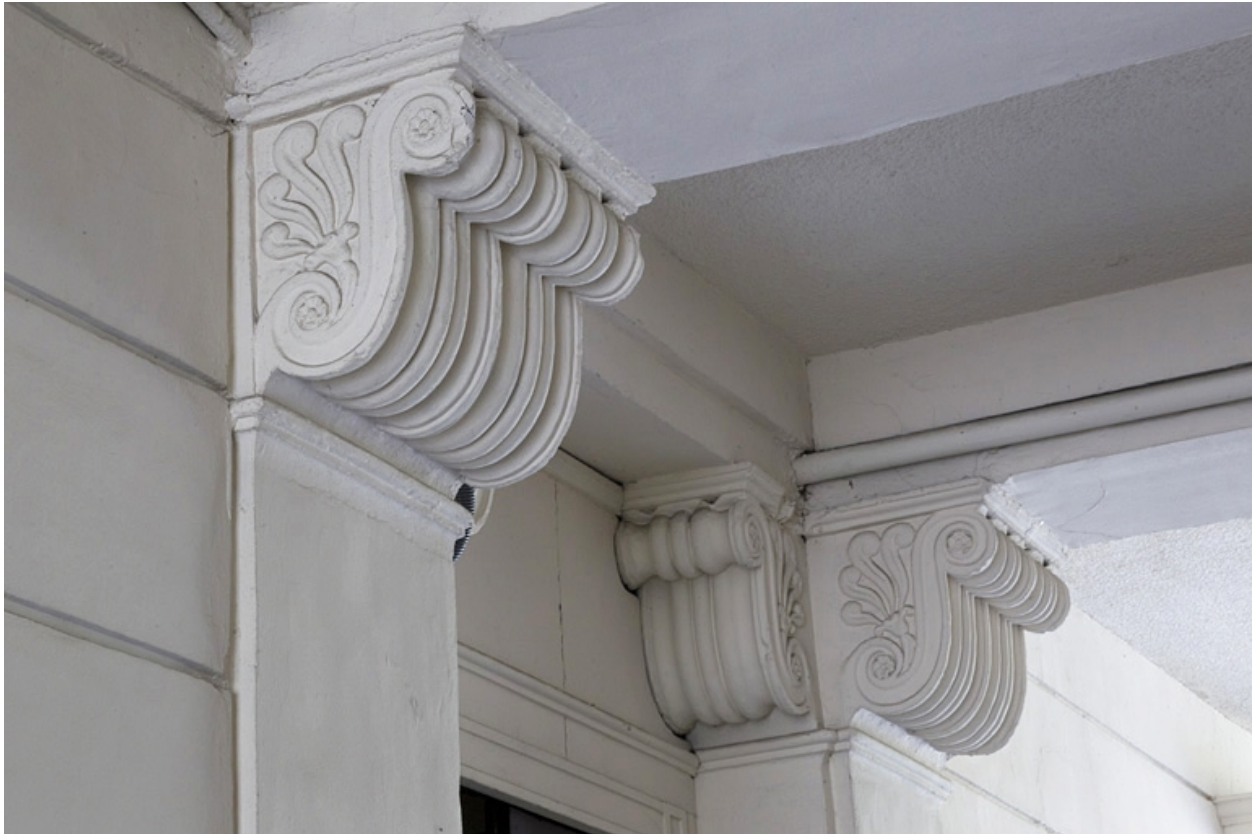
Passage cocher : détail d'une console.

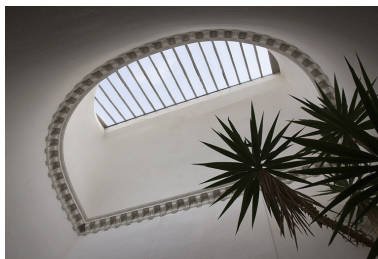
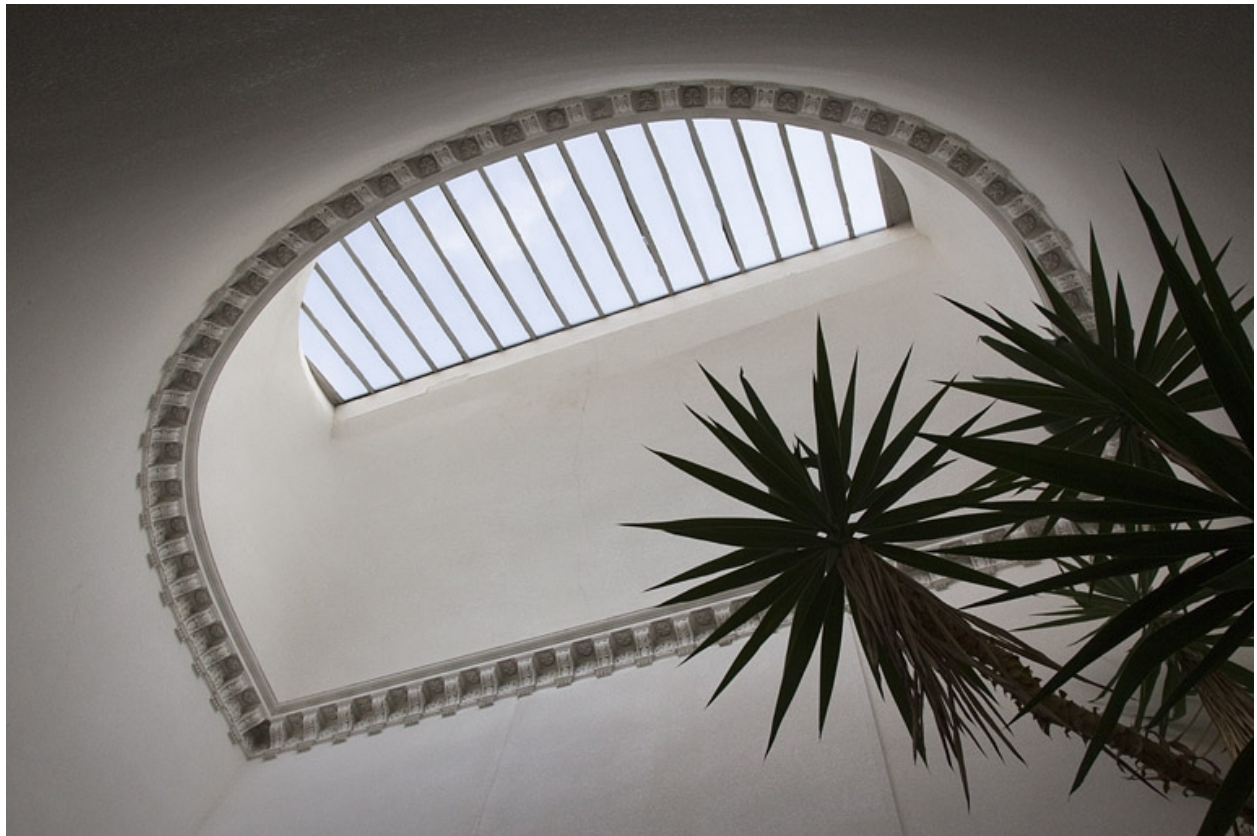
Intérieur : vue d'ensemble du plafond et de la verrière de la cage d'escalier.

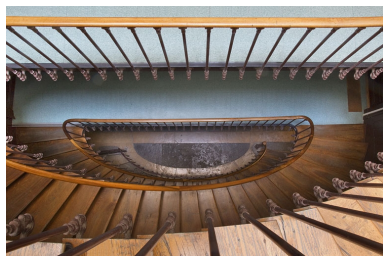
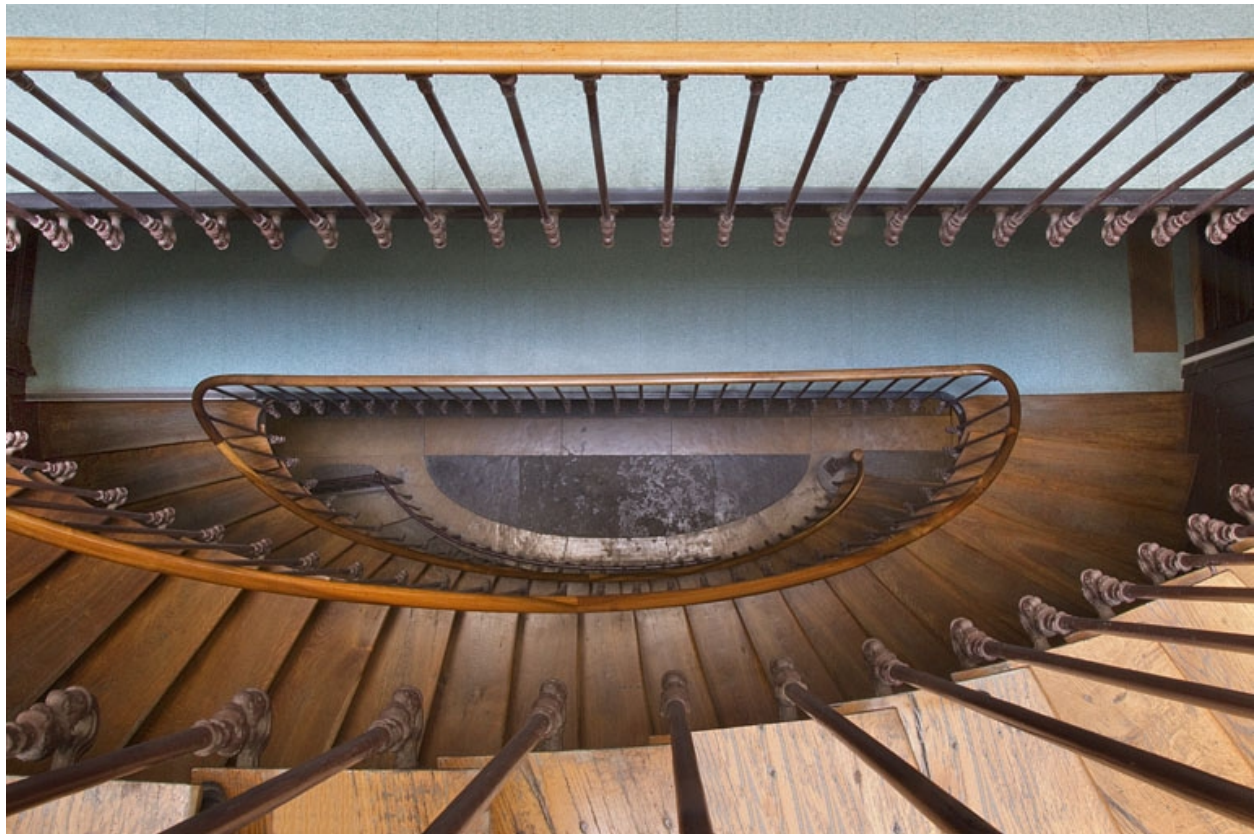
Intérieur, escalier : vue plongeante.

Matériau(x) du gros-oeuvre, mise en oeuvre et revêtement : calcaire, pierre de taille ; enduit ; calcaire, moellon  
Matériau(x) de couverture : tuile plate  
Étage(s) ou vaisseau(x) : sous-sol, 3 étages carrés  
Élévations extérieures : élévation à travées  
Escaliers : escalier dans-oeuvre : escalier droit, escalier en charpente

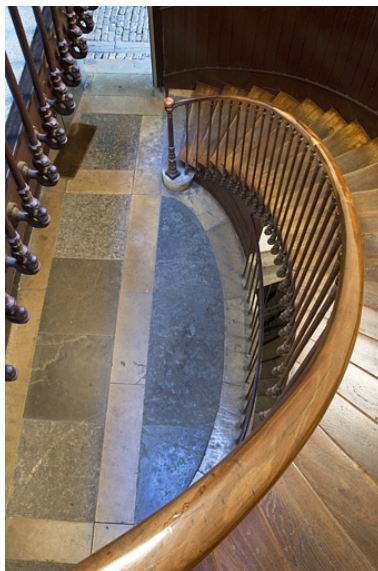
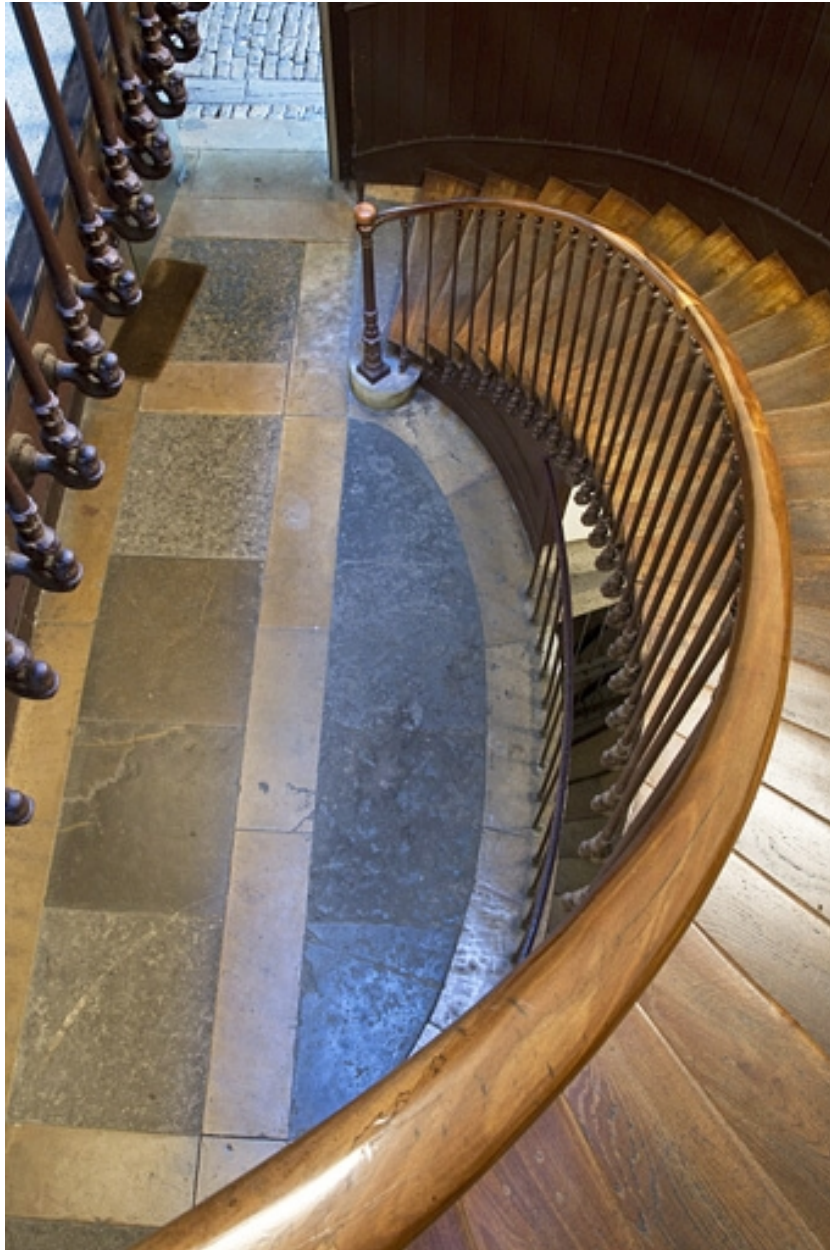
Intérieur, escalier : détail de la première volée.

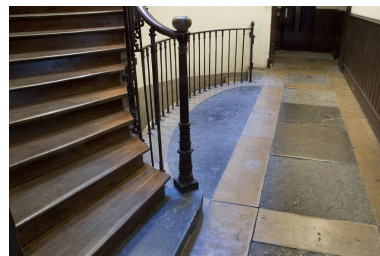
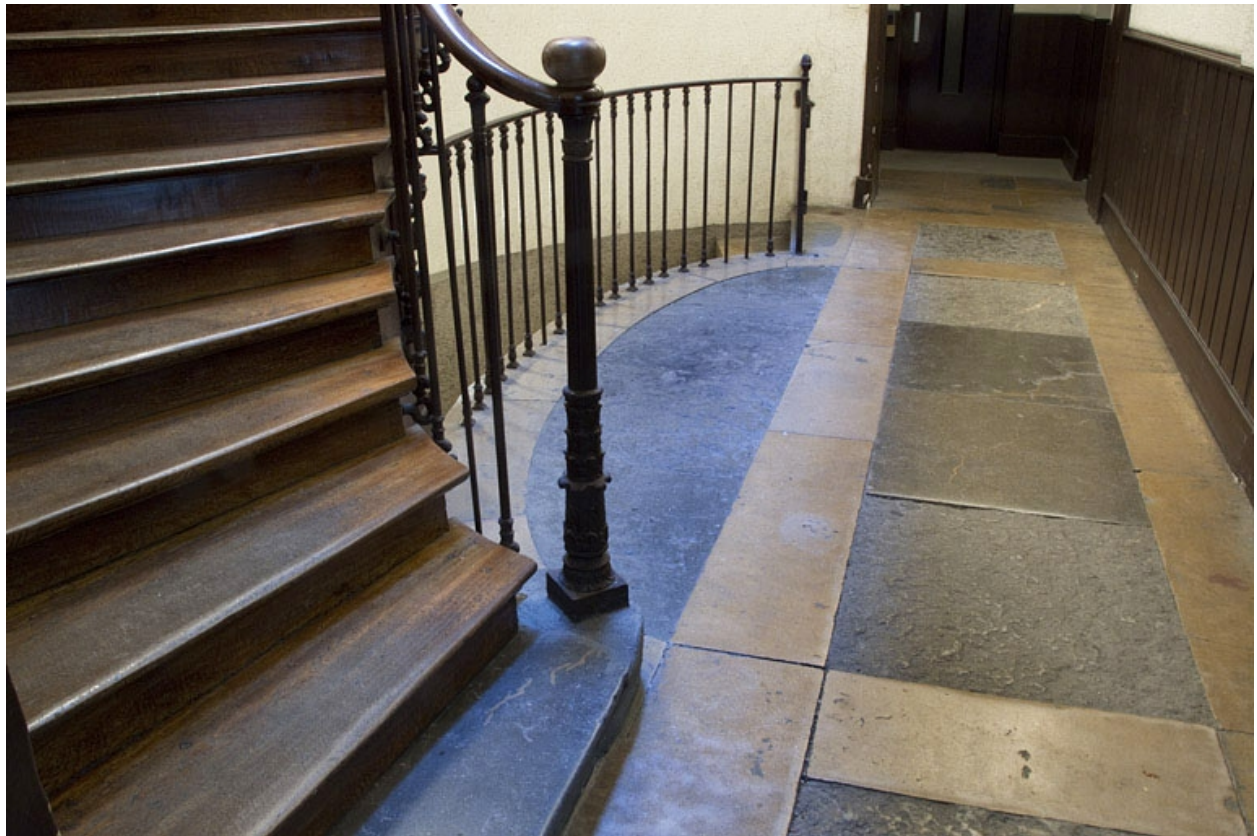
Intérieur, escalier : détail du sol en pierre.

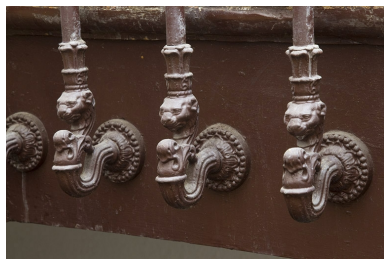
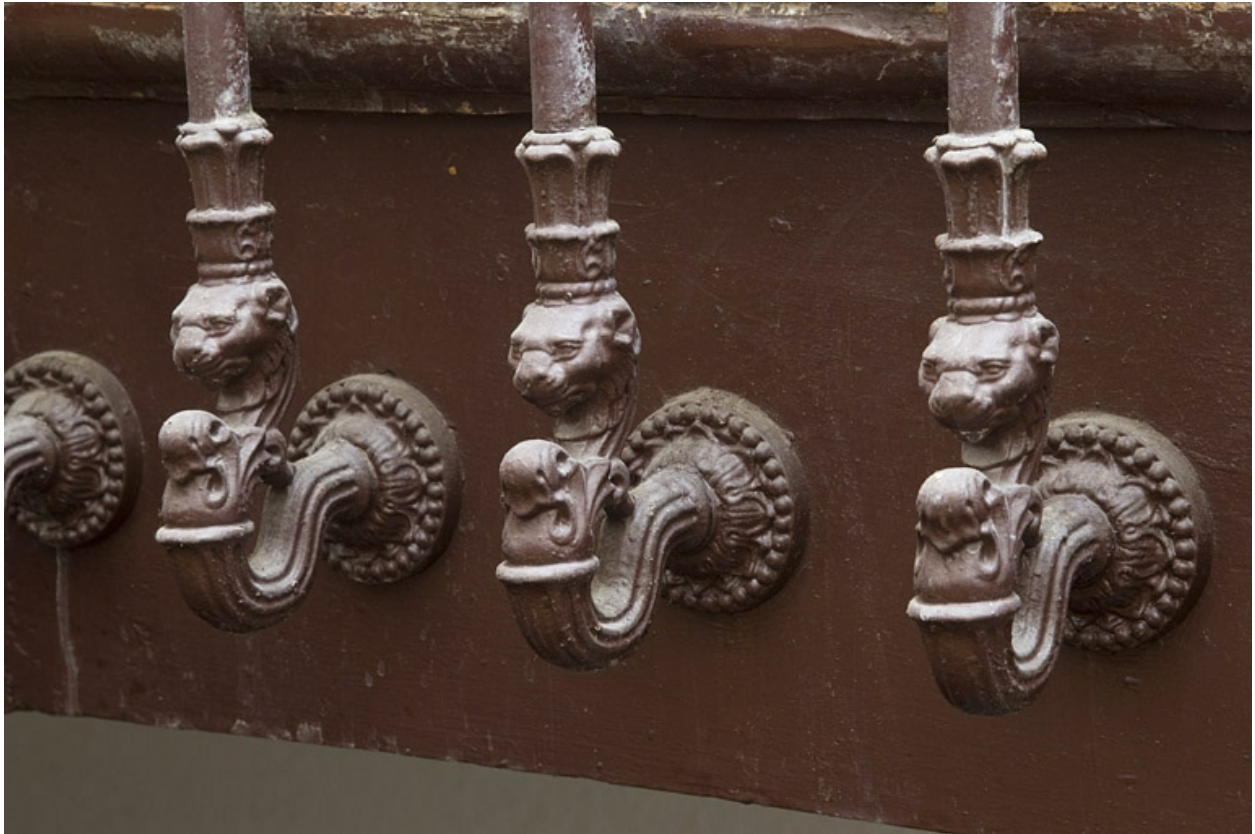
Intérieur, escalier : détail du décor à la base des barreaux de la rampe.

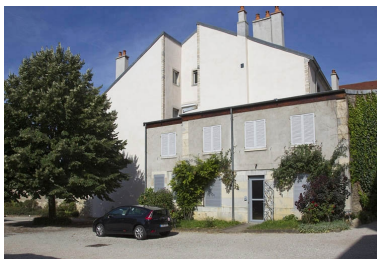
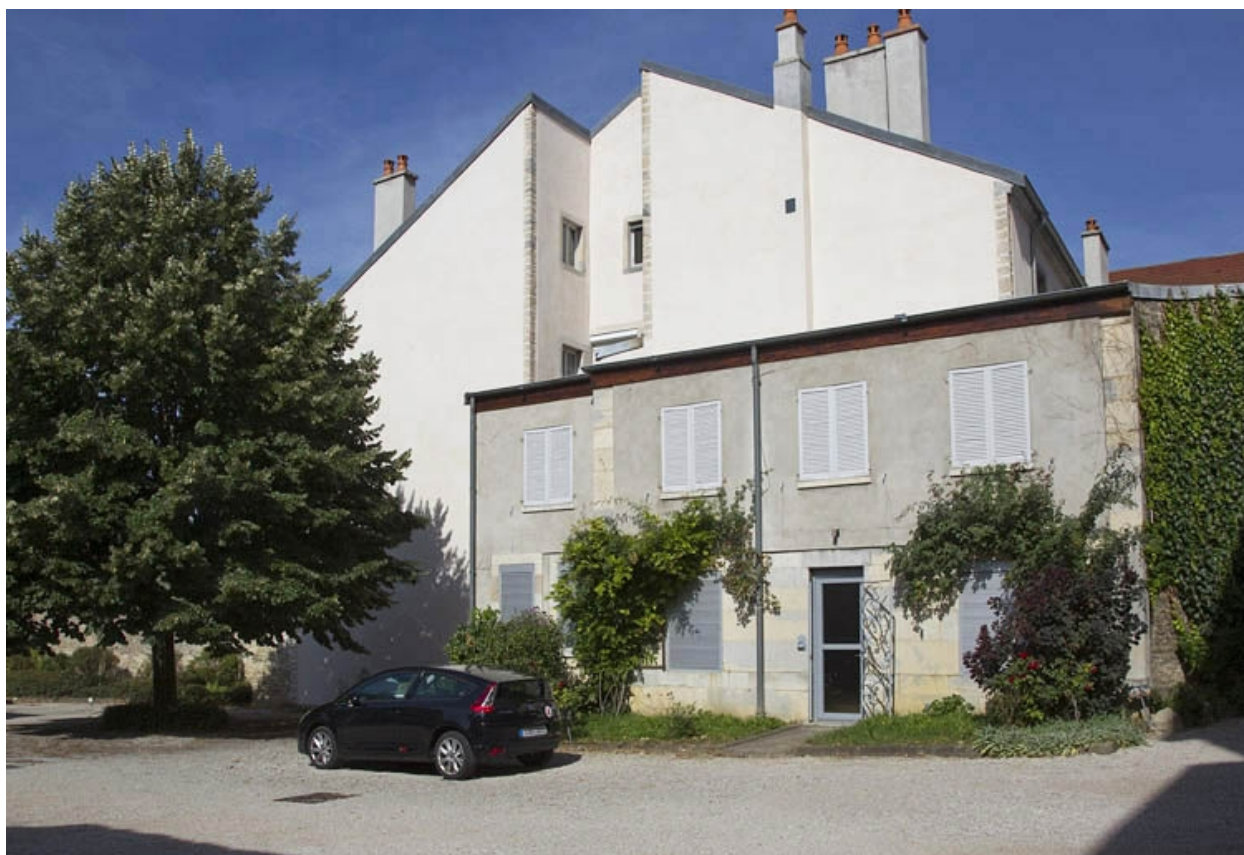
Bâtiment des anciennes écuries :  
vue d'ensemble, de trois quarts droit.

Bâtiment des anciennes écuries : vue d'ensemble, de trois quarts droit.

L'immeuble a été construit au 19e siècle après le cadastre de 1833. Au 20e siècle, les anciennes remises au fond de la cour ont été transformées en garages et le bâtiment des écuries en logement.  
Période(s) principale(s) : 19e siècle

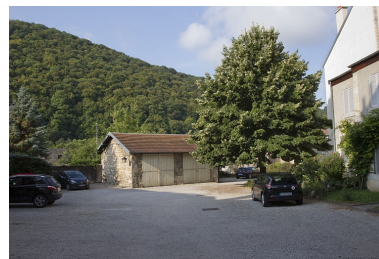
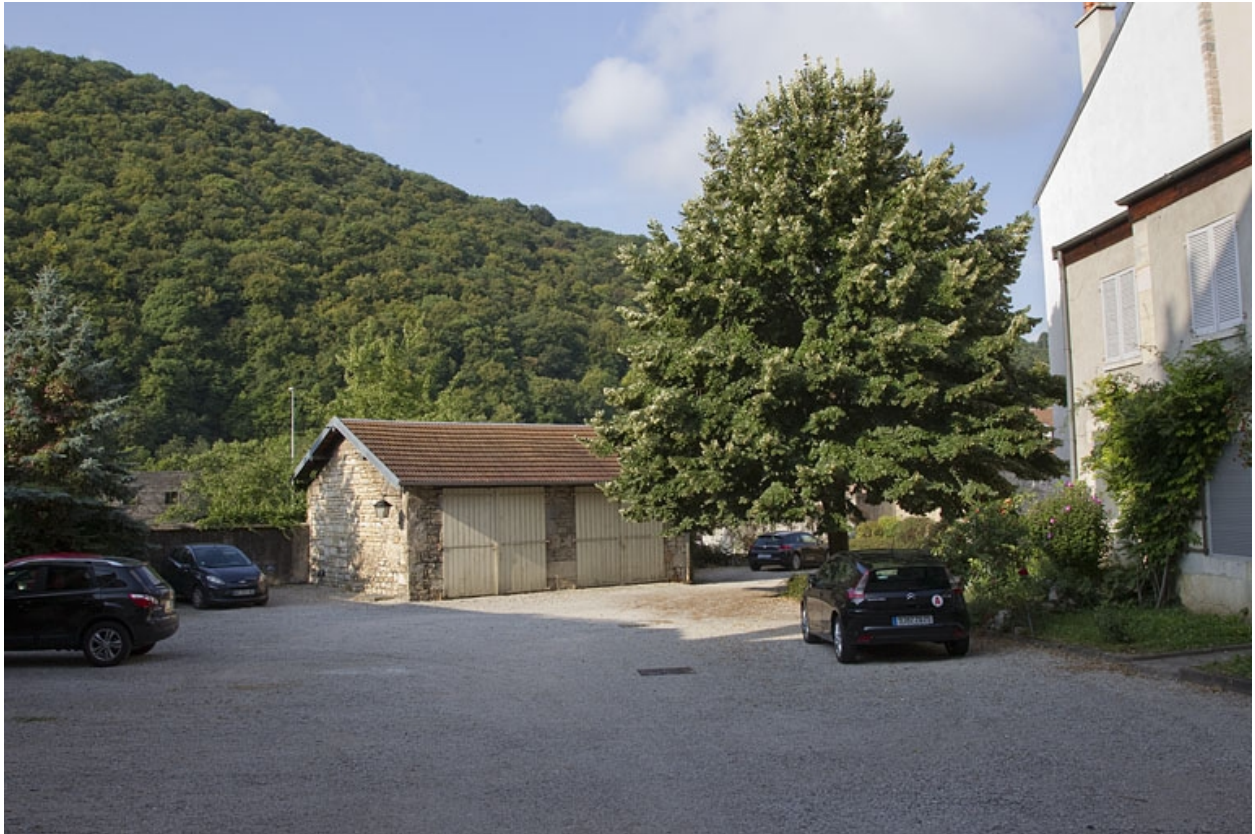
Cour : bâtiment des anciennes  
remises, de trois quarts gauche.

Cour : bâtiment des anciennes remises, de trois quarts gauche.
