Bourgogne, Nièvre
Saint-Honoré-les-Bains
2 avenue de Rémilly

maison 2 avenue de Rémilly dite Villa Les Sorbiers ou Villa Les Bruyères

Numéro de dossier : IA58001223

Cadre de l'étude : enquête thématique régionale thermalisme en Bourgogne-Franche-Comté (1e)

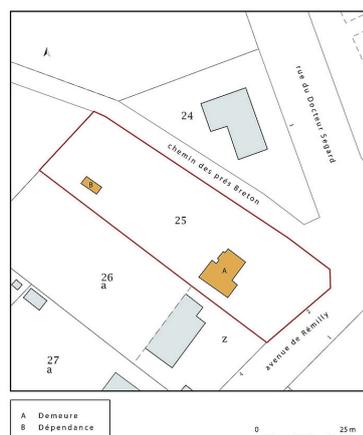
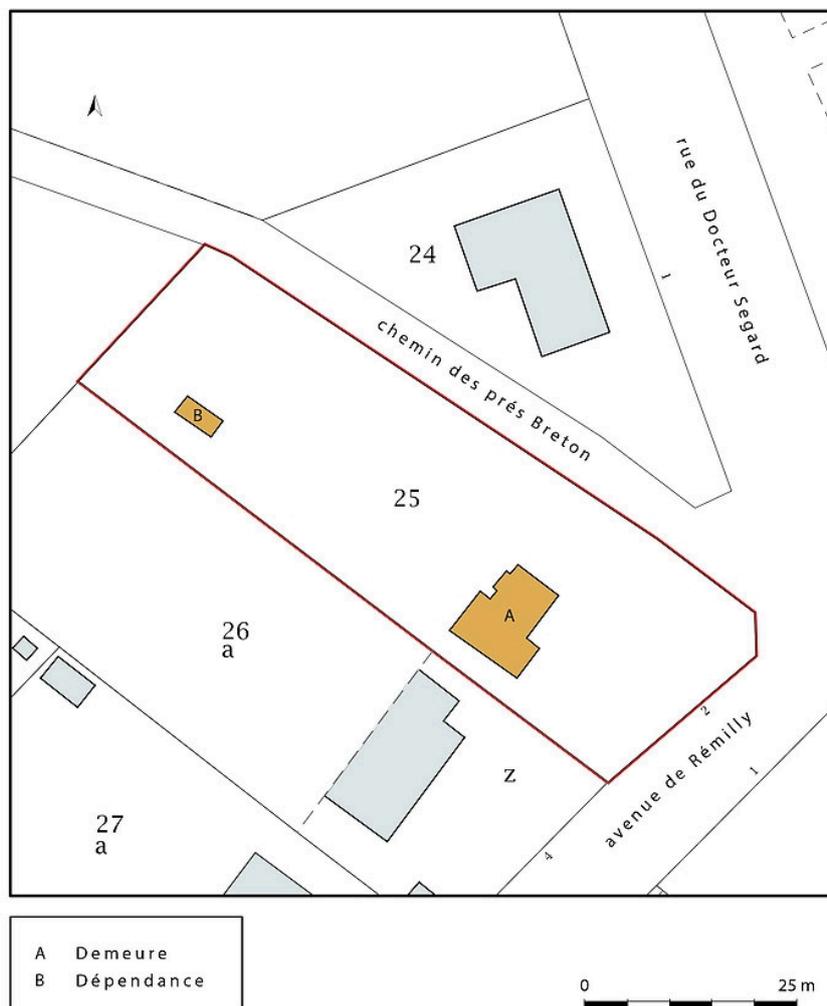
Plan-masse et de situation,
extrait du plan cadastral (2020).
Dess. Pierre-Marie Barbe-Richaud
IVR26_20205800649NUDA

Plan-masse et de situation, extrait du plan cadastral (2020).

Technique de relevé : reprise de fond ; Échelle : 1/500

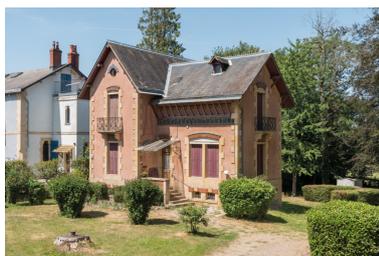
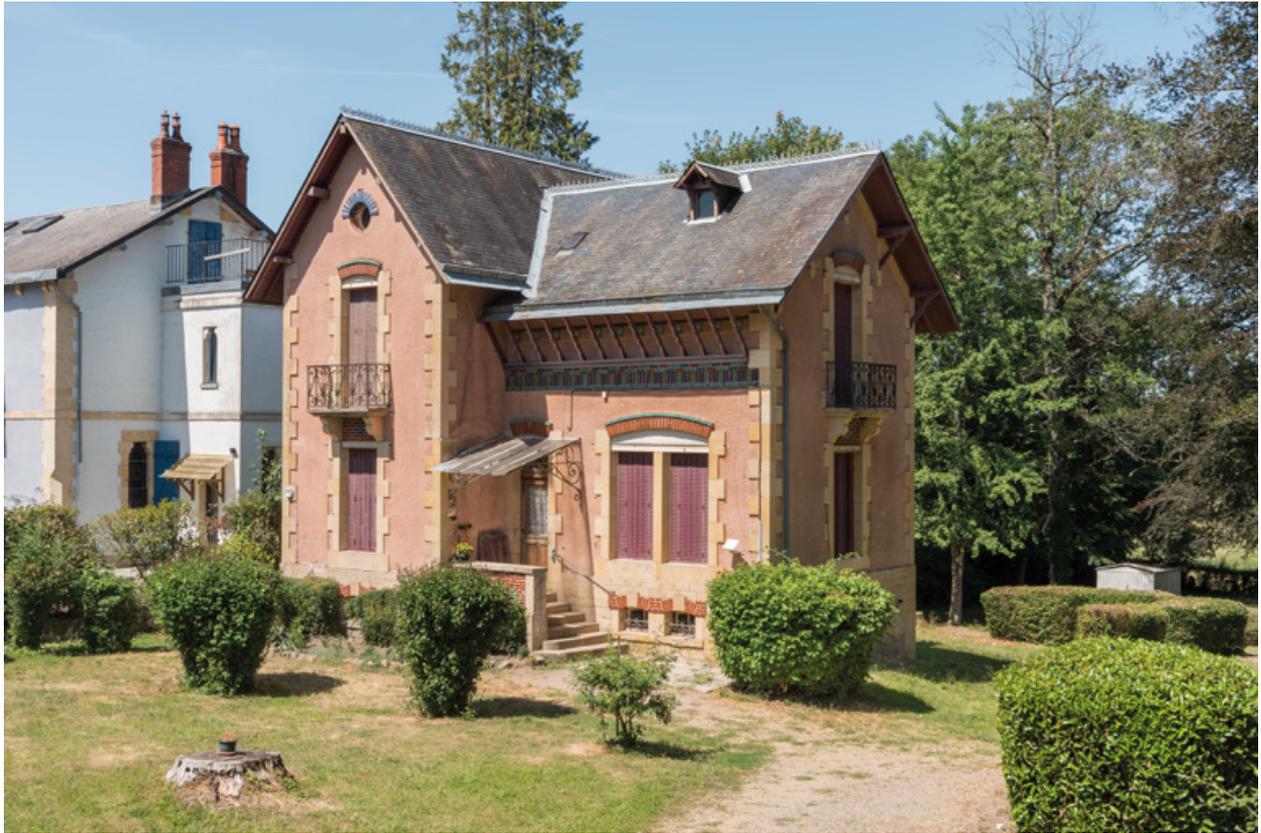
Façade sur l'avenue de Rémilly.
Phot. Pierre-Marie Barbe-Richaud
IVR26_20195800477NUC4A

Façade sur l'avenue de Rémyilly.

La villa est construite en moellon calcaire enduit et couverte d'ardoise. Elle se compose de deux corps de bâtiment, un corps principal perpendiculaire à l'avenue et une aile disposée en T. Chaque corps est couvert d'un toit à longs pans et pignons couverts en ardoise. Elle s'élève sur un étage de soubassement éclairé par des soupiraux, un rez-de-chaussée surélevé et un étage carré (étage en surcroît dans l'aile de droite). On accède à l'intérieur par une porte précédée d'un perron et couvert d'une marquise assez mal intégrée dans la façade. L'élévation sur le jardin de l'aile présente un curieux avant-corps aveugle qui doit former des alcôves aussi bien au rez-de-chaussée (sans doute une salle ou un salon) qu'à l'étage (sans doute une chambre). La composition et le décor de la façade font l'originalité de cette villa. Ses angles sont soulignés par des chaînes harpées. Les parties latérales des ouvertures reprennent ce motif, mais maladroitement, sans tenir compte des alignements horizontaux de ces chaînes d'angles. Les baies sont couvertes de linteaux métalliques surmontés d'arcs de décharge en brique polychrome. Dans les murs-pignons, les dessus-de-baies en brique et les consoles en pierre des balcons soulignent l'organisation en travée. L'oculus du pignon du corps principal est formé de briques, colorées et

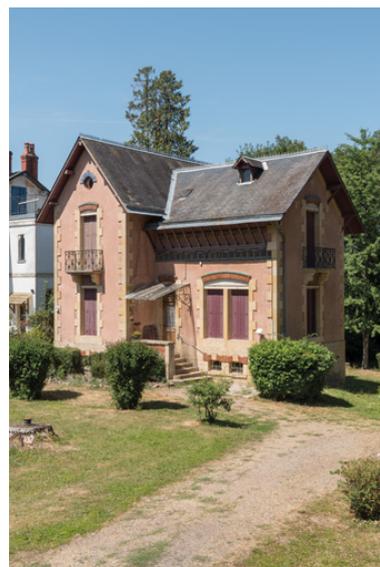
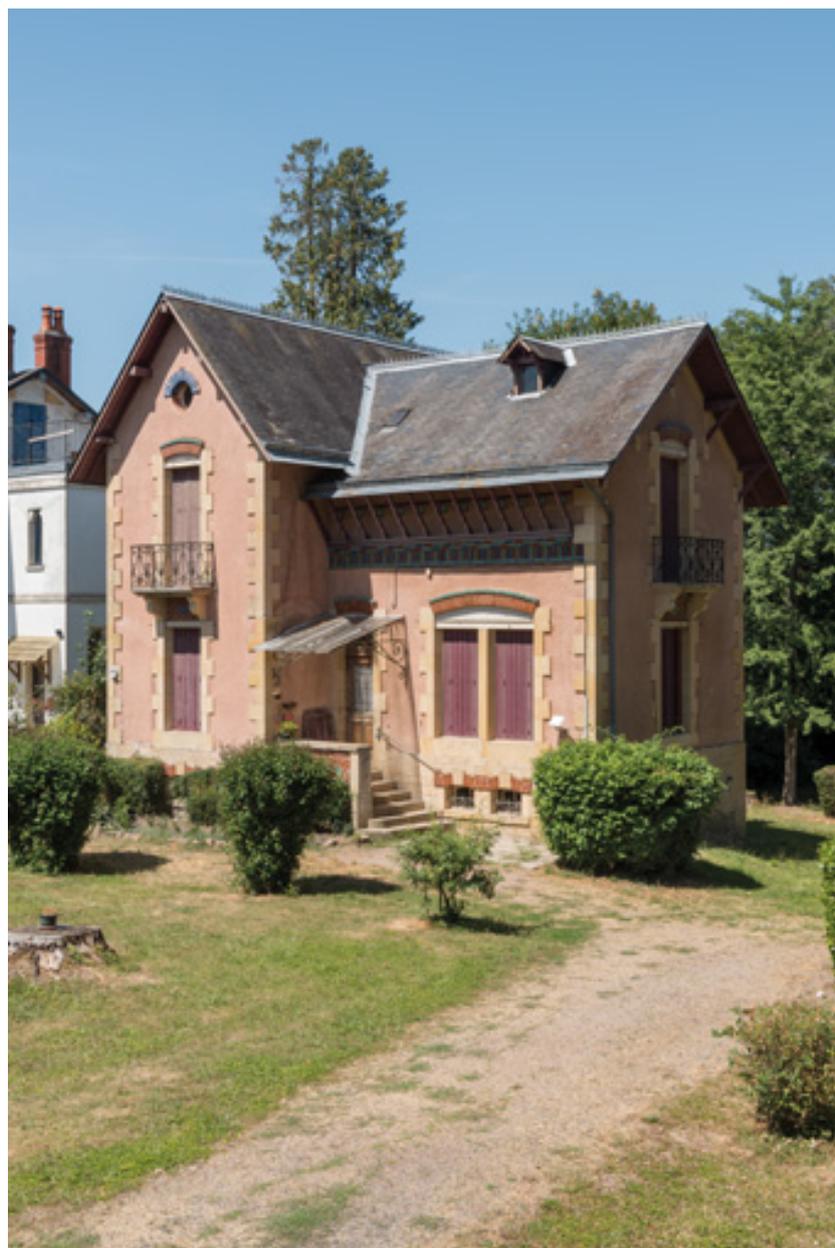
Façade sur l'avenue de Rémilly.
Phot. Pierre-Marie Barbe-Richaud
IVR26_20195800478NUC4A

Façade sur l'avenue de Rémilly.

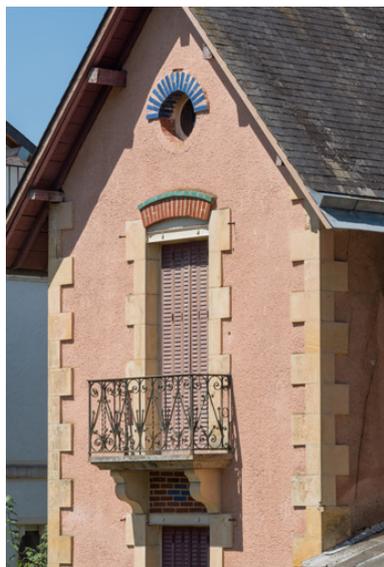
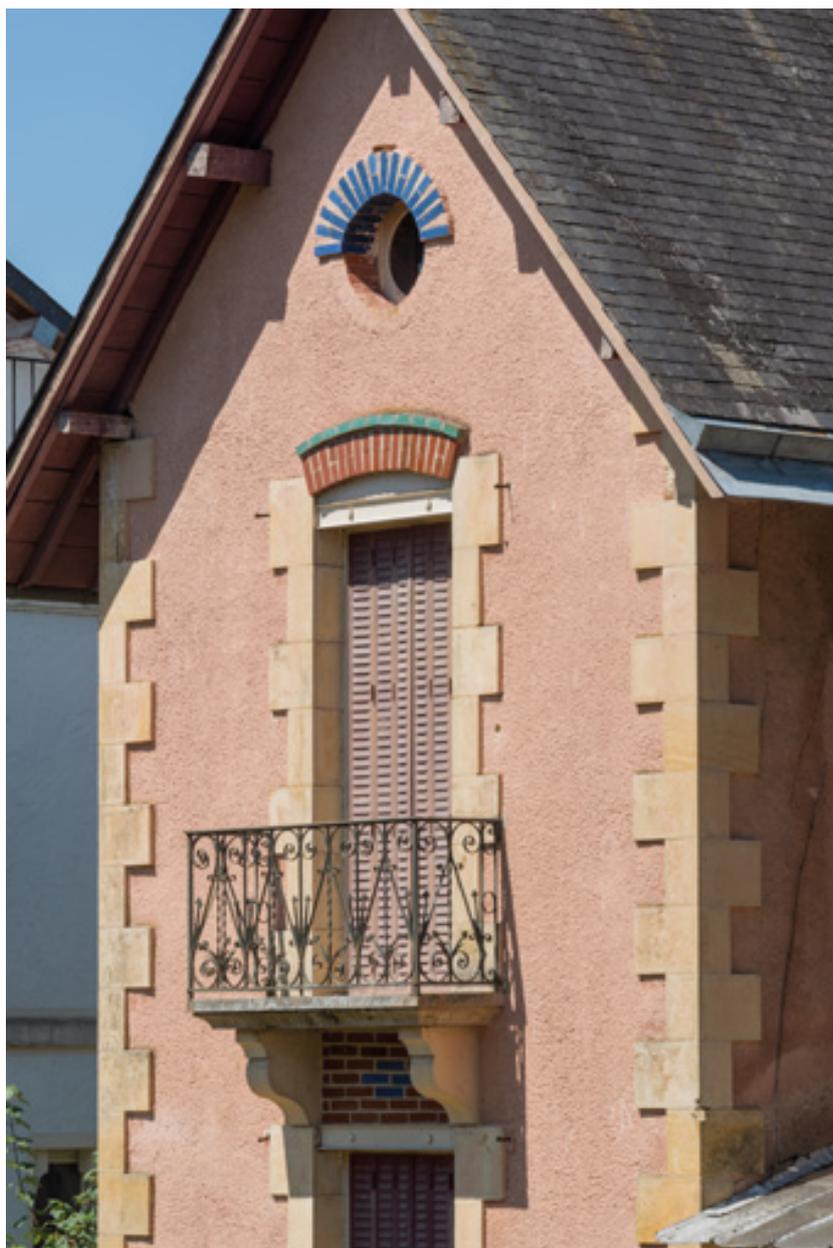
Mur-pignon, détail des
ouvertures, vue de trois-quarts.
Phot. Pierre-Marie Barbe-Richaud
IVR26_20195800479NUC4A

Mur-pignon, détail des ouvertures, vue de trois-quarts.

saillantes dans la moitié supérieure. Cette polychromie se retrouve dans la frise horizontale de briques rouges, bleues et vertes, sur laquelle prennent appui une sablière et les aisseliers supportant l'avant-toit. D'autres éléments de charpentes (sous-arbalétriers, ferme de tête et poinçon) étaient à l'origine visibles devant le pignon, d'après une carte postale ancienne. Des fleurs en céramique sont insérées sous l'avant-toit de l'aile.

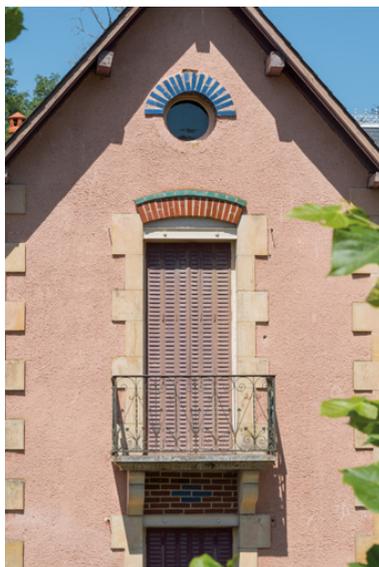
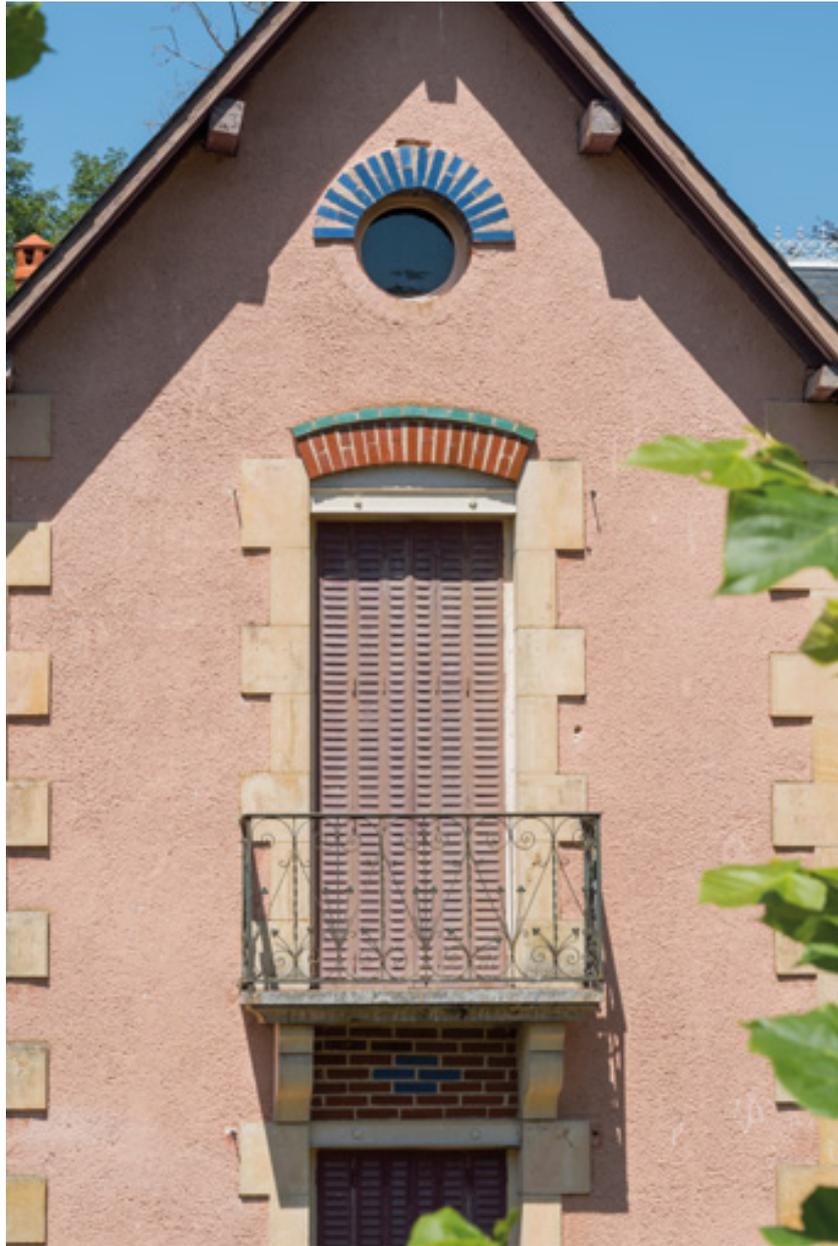
Mur-pignon, détail des
ouvertures, vue de face.
Phot. Pierre-Marie Barbe-Richaud
IVR26_20195800480NUC4A

Mur-pignon, détail des ouvertures, vue de face.

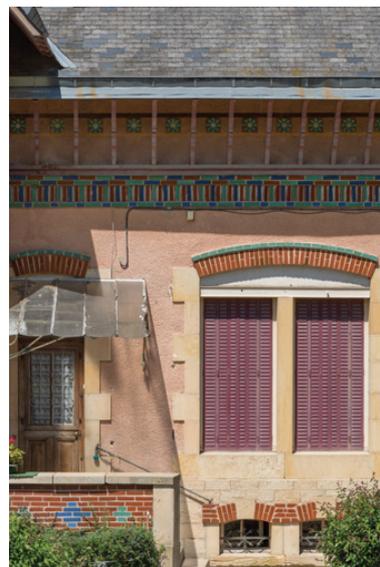
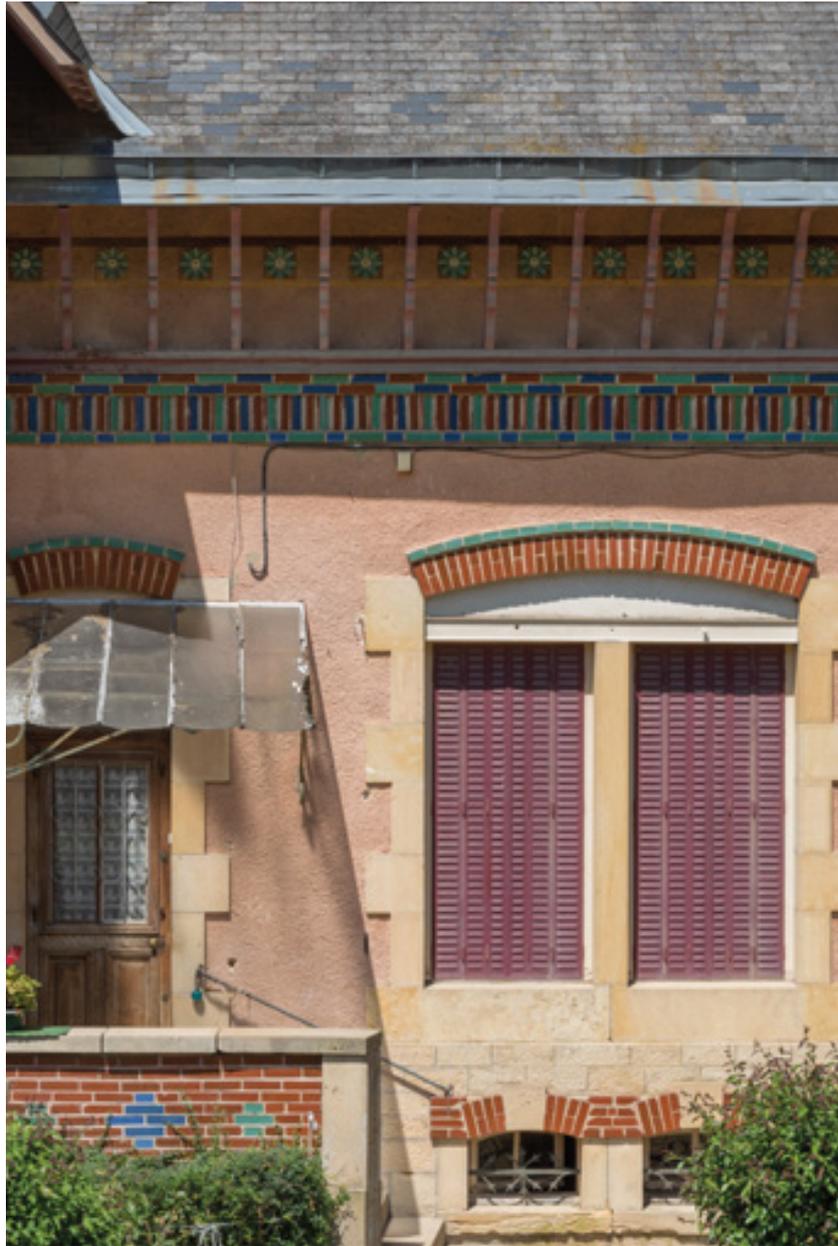
Décor de la façade.
Phot. Pierre-Marie Barbe-Richaud
IVR26_20195800481NUC4A

Décor de la façade.
