Bourgogne-Franche-Comté, Haute-Saône  
Ferrières-lès-Scey

## **maison forte**

Numéro de dossier : IA70000896  
Date de l'enquête initiale : 2017  
Date(s) de rédaction : 2017  
Cadre de l'étude : enquête thématique régionale val de Saône  
Degré d'étude : étudié

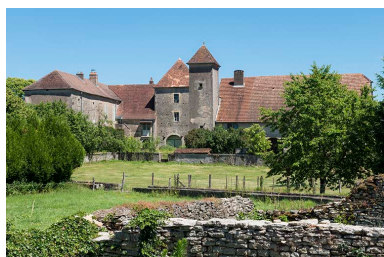
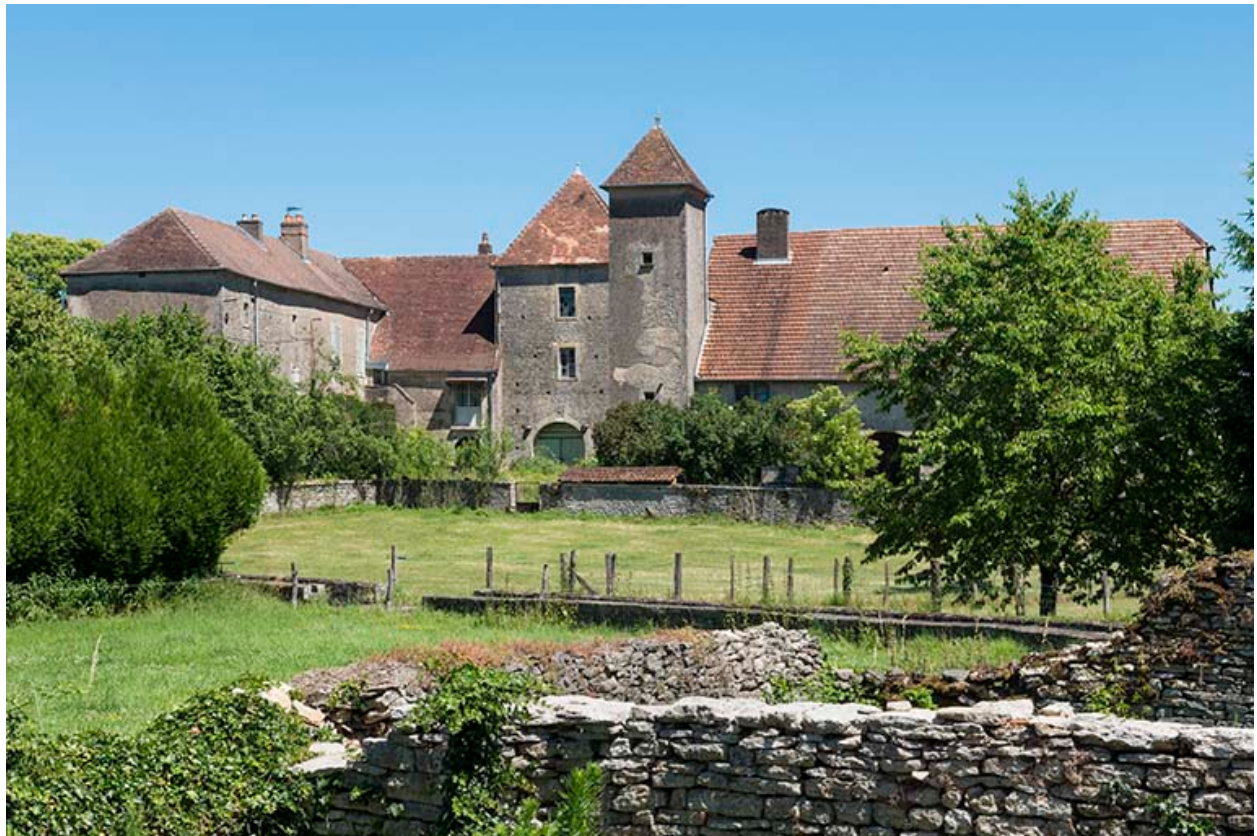
Vue d'ensemble de la maison forte.  
Phot. Jérôme Mongreville  
IVR43\_20177000795NUC4A

Vue d'ensemble de la maison forte.

La maison forte de Ferrières-lès-Scey, lieu de résidence des seigneurs locaux, se compose de deux corps de bâtiments indépendants. Leur présence sur le cadastre napoléonien de 1812 prouve que l'organisation ne semble pas avoir changé depuis plus de 150 ans.

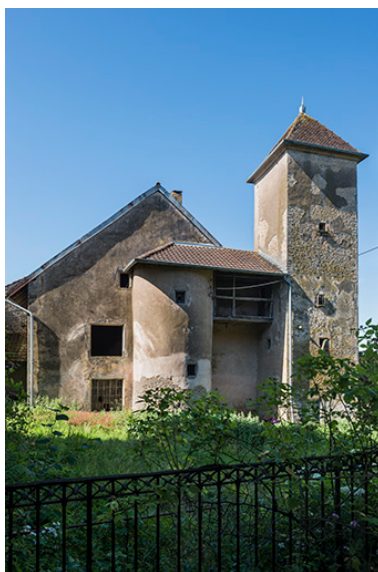
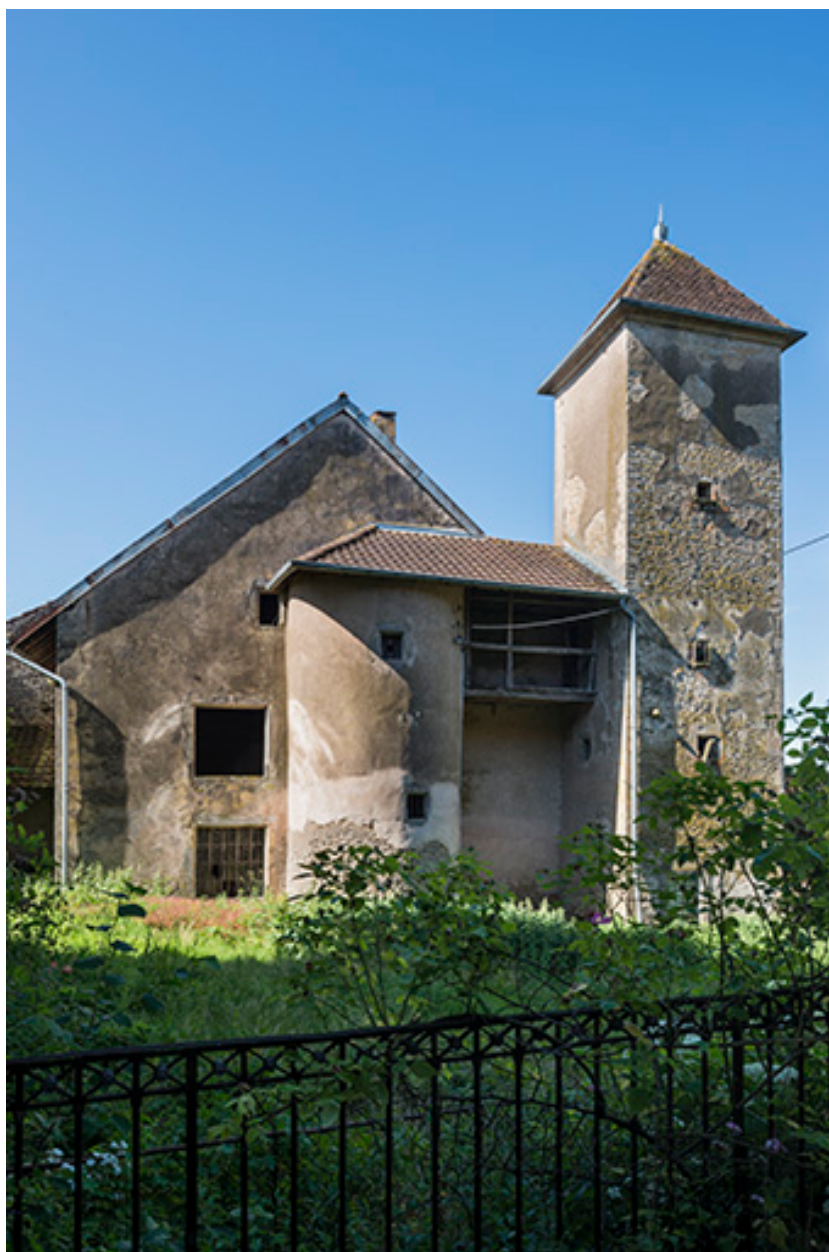
L'ensemble architectural datant du XVI<sup>e</sup> siècle : le corps de logis, la tour circulaire renfermant les escaliers et le colombier.  
Phot. Jérôme Mongreville  
IVR43\_20177000783NUC4A

L'ensemble architectural datant du XVI<sup>e</sup> siècle : le corps de logis, la tour circulaire renfermant les escaliers et le colombier.

Un premier ensemble date probablement du XVI<sup>e</sup> siècle, d'après les éléments architecturaux en place. Il se compose d'un corps de logis, d'une tour et d'un colombier relié à cette dernière par une galerie couverte. La tour était certainement plus haute, permettant de desservir les étages supérieurs et les combles. On peut encore remarquer des éléments de fortifications, comme une canonnière à rotule sur l'un des murs latéraux du colombier. Les dépendances accolées à cet ensemble (granges et écuries) dateraient plutôt du XVIII<sup>e</sup> siècle.

Le corps de bâtiment datant du XVI<sup>e</sup> siècle comprend un colombier en forme de tour carrée percée de meurtrières, une tour circulaire abritant les escaliers permettant de desservir les différents étages et un corps de logis. L'ensemble est couvert de toitures en tuiles mécaniques. Plusieurs cheminées sont encore en place à l'intérieur. Une grange et des écuries sont accolées à cet ensemble.

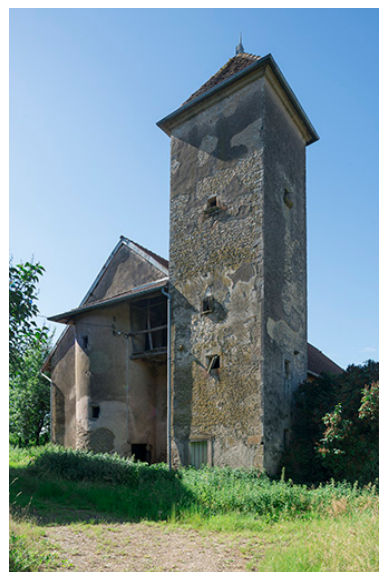
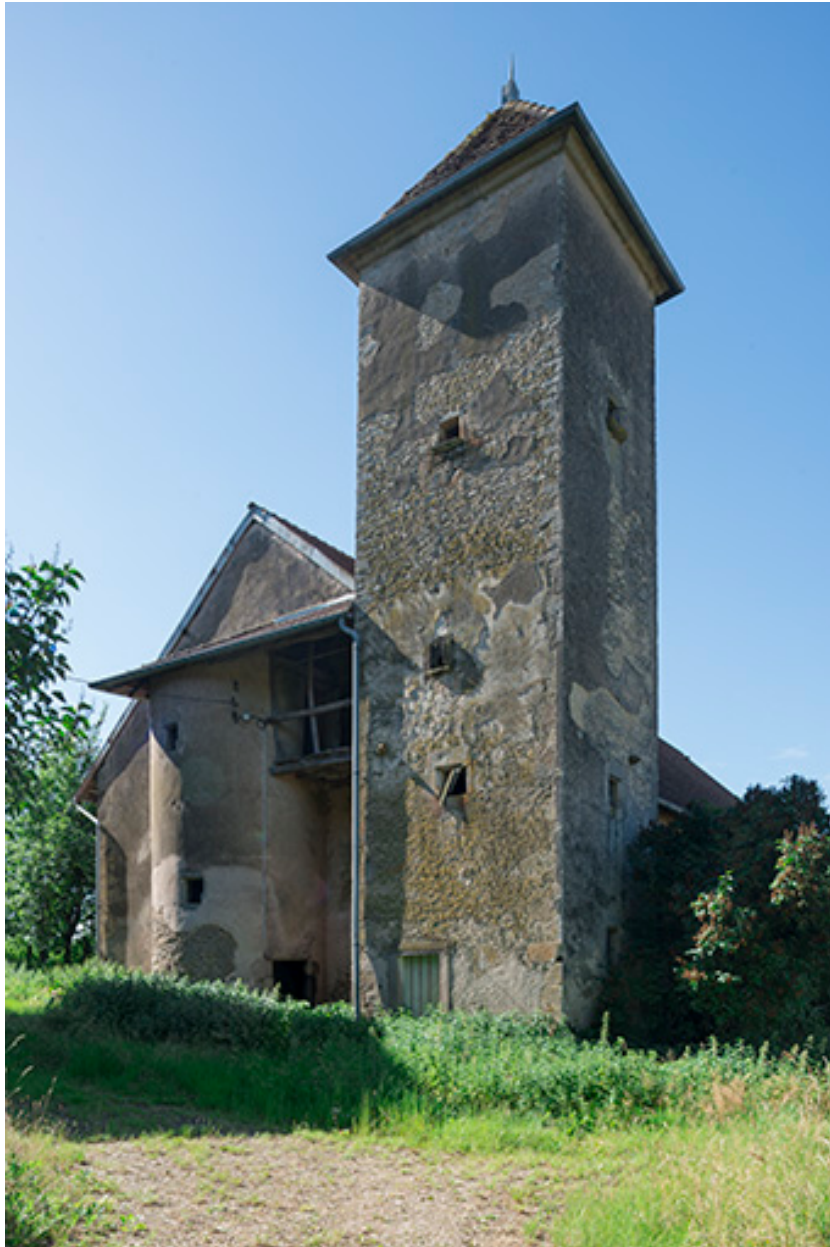
Le colombier et la tour d'escalier datant du XVI<sup>e</sup> siècle.  
Phot. Jérôme Mongreville  
IVR43\_20177000782NUC4A

Le colombier et la tour d'escalier datant du XVI<sup>e</sup> siècle.

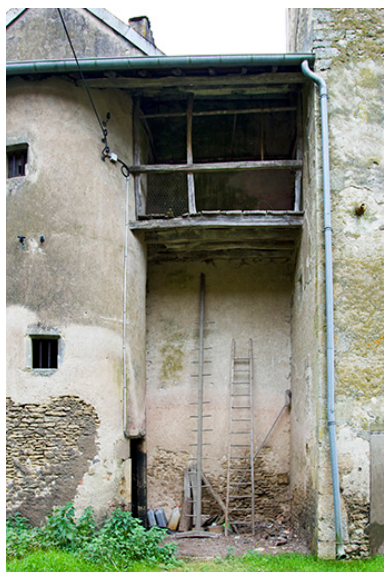
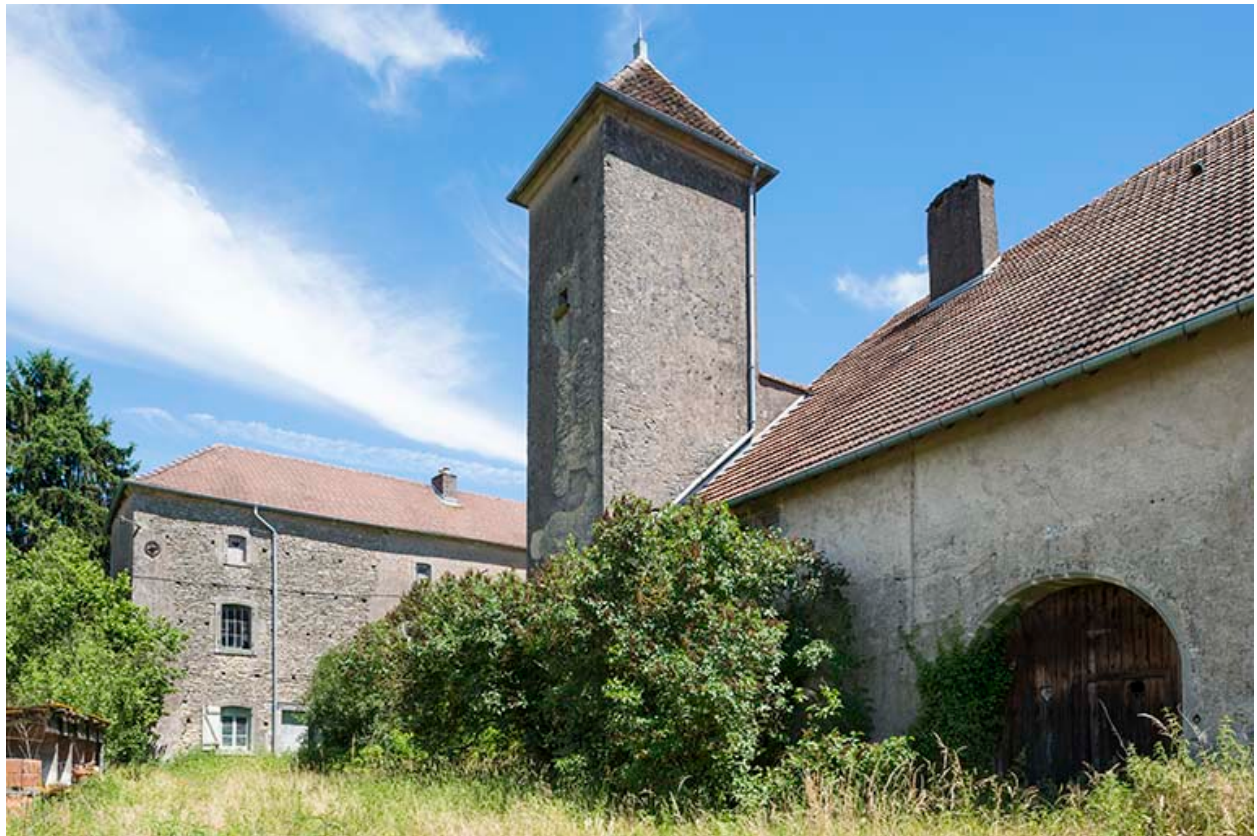
Vue générale sud-ouest du corps de bâtiment.  
Phot. Jérôme Mongreville  
IVR43\_20177000794NUC4A

Vue générale sud-ouest du corps de bâtiment.

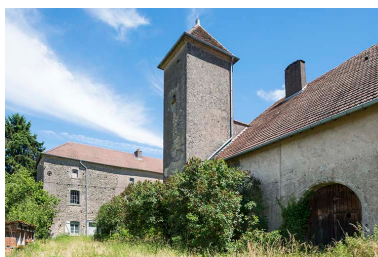
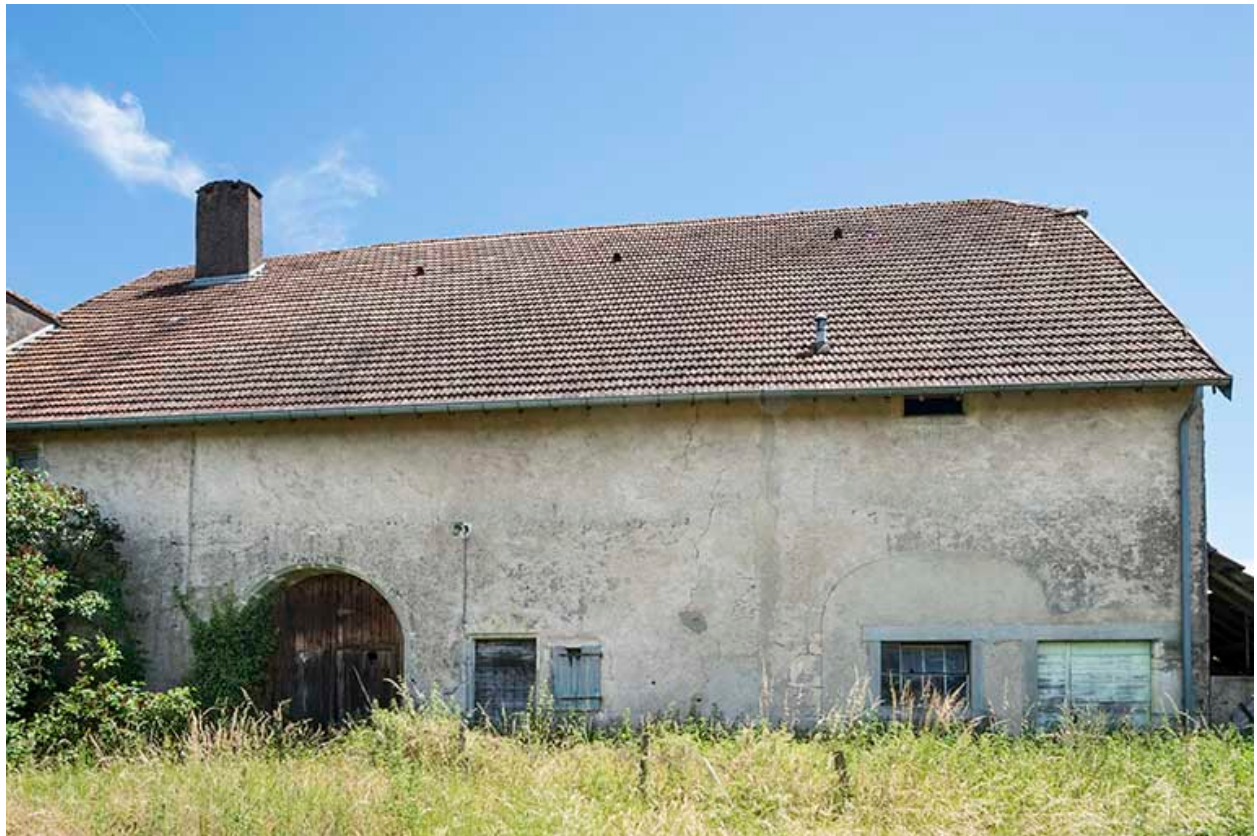
La grange et les écuries adossées au corps de bâtiment XVI<sup>e</sup>.  
Phot. Jérôme Mongreville  
IVR43\_20177000793NUC4A

La grange et les écuries adossées au corps de bâtiment XVIe.

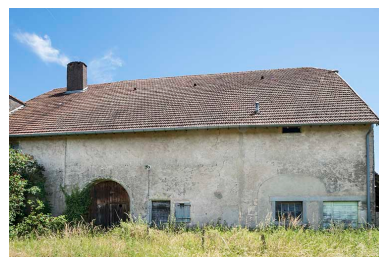
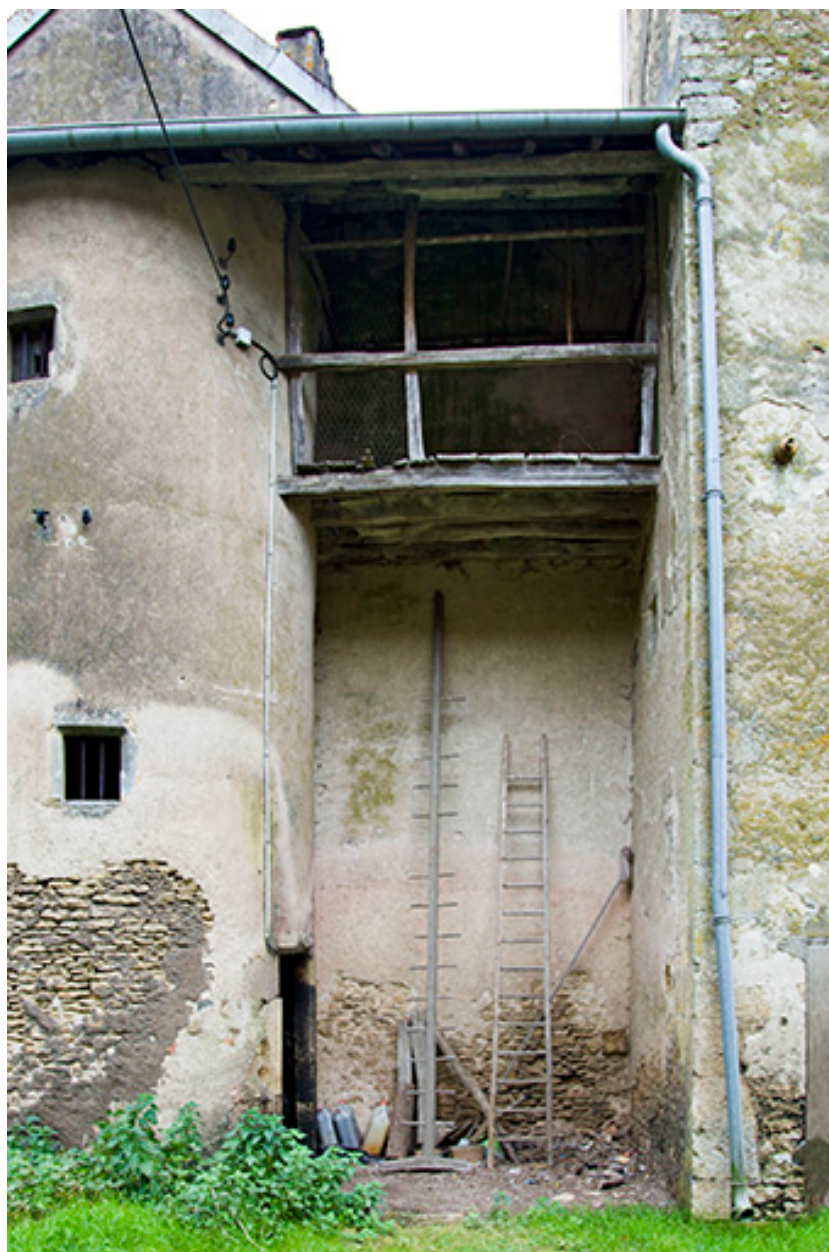
La galerie couverte reliant  
la tour circulaire abritant les  
escaliers et le colombier.

La galerie couverte reliant la tour circulaire abritant les escaliers et le colombier.

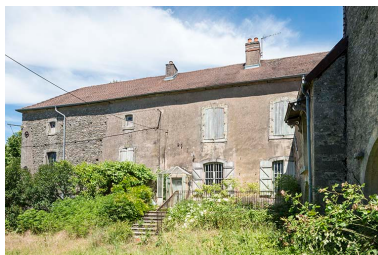
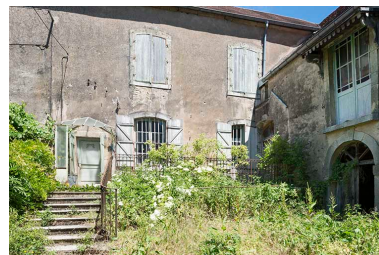
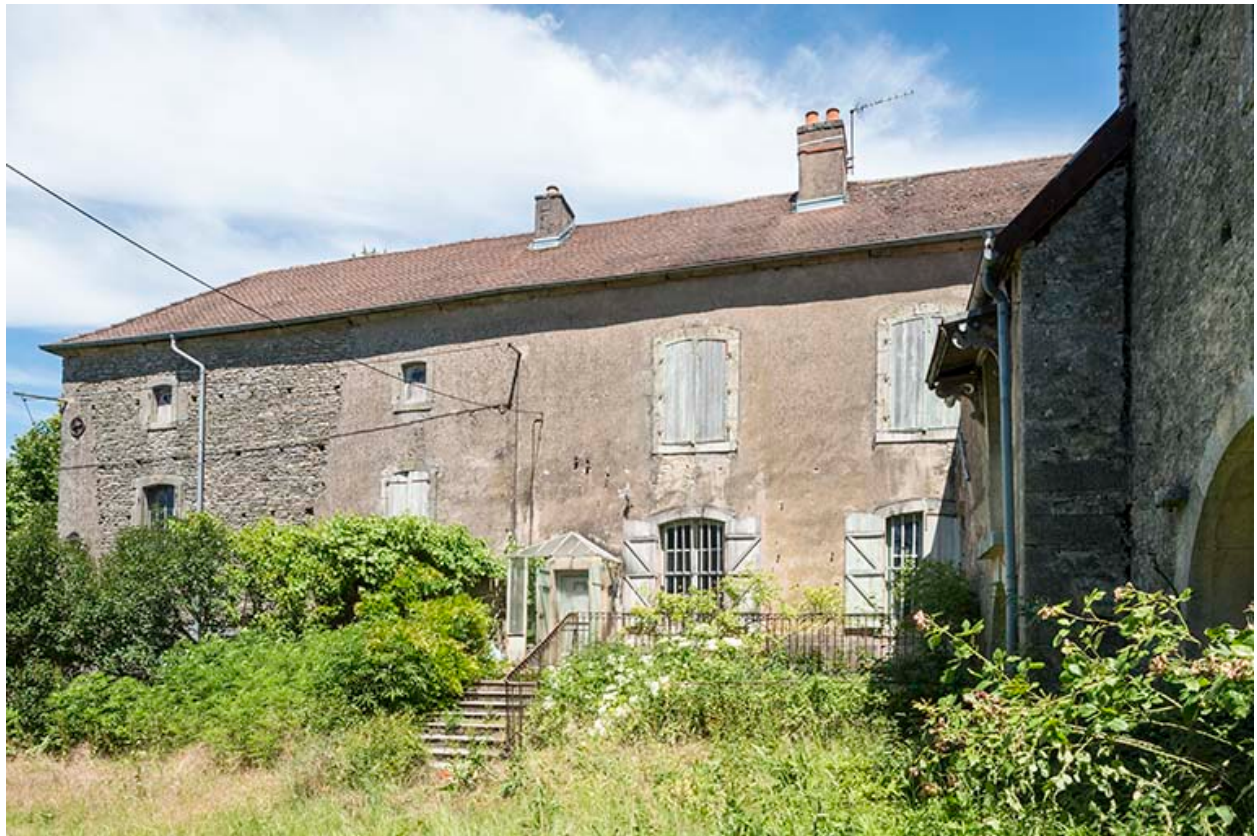
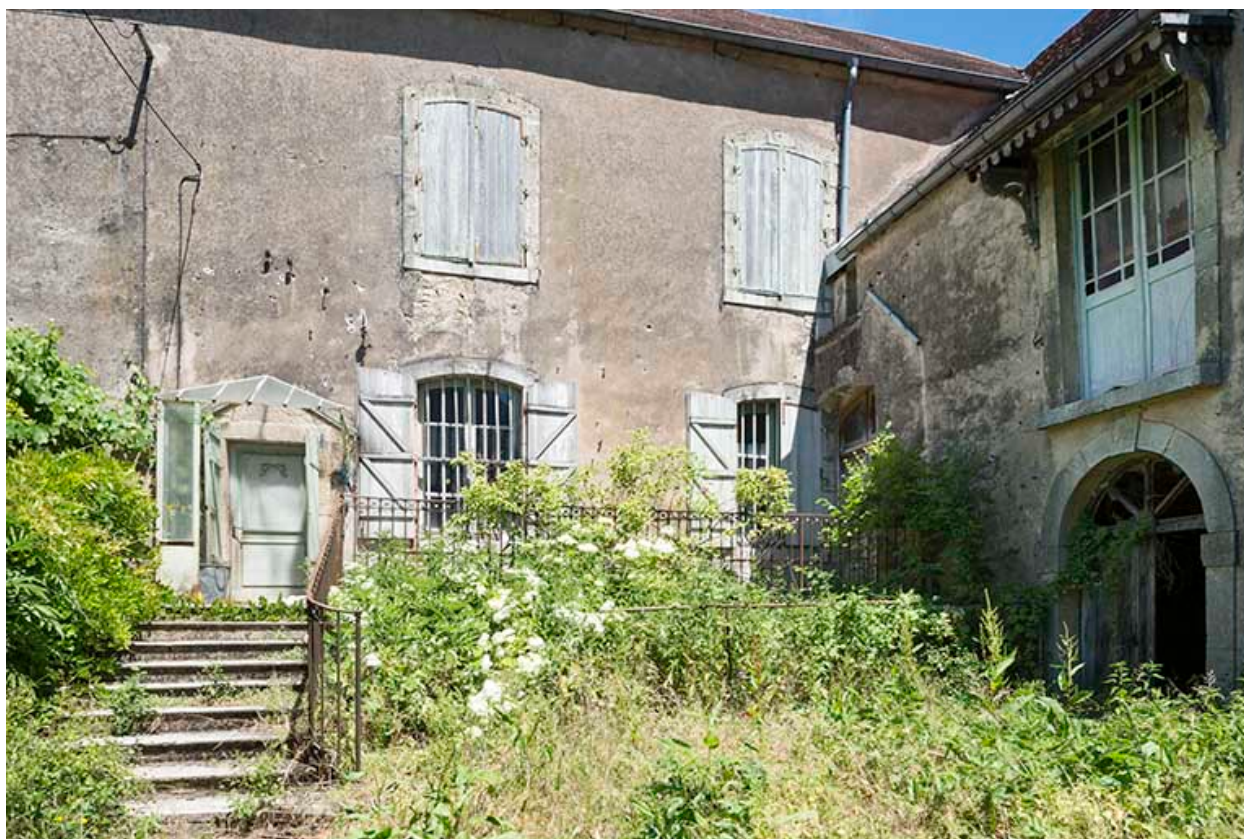
Vue de la façade sud  
du bâtiment XVIIIe.

Vue de la façade sud du bâtiment XVIIIe.

Le corps de logis datant du XVIII<sup>e</sup> siècle comporte des murs en moellons et des ouvertures entourées de pierre de taille. L'organisation intérieure s'organise en une succession de pièces de grand module. Celles-ci comportent souvent des cheminées : l'une d'entre elles possède un linteau portant les armes de la famille d'Aigremont, une autre un trumeau réalisé par l'atelier Marca, stucateurs de Scey-sur-Saône.

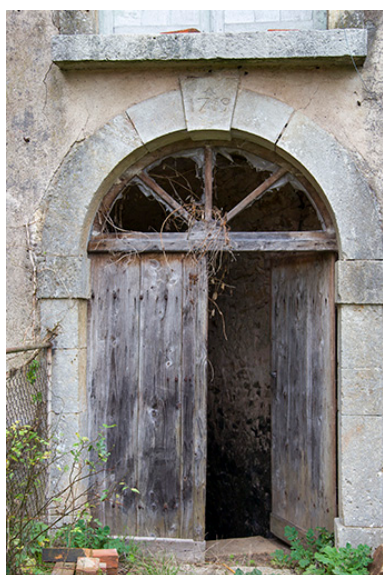
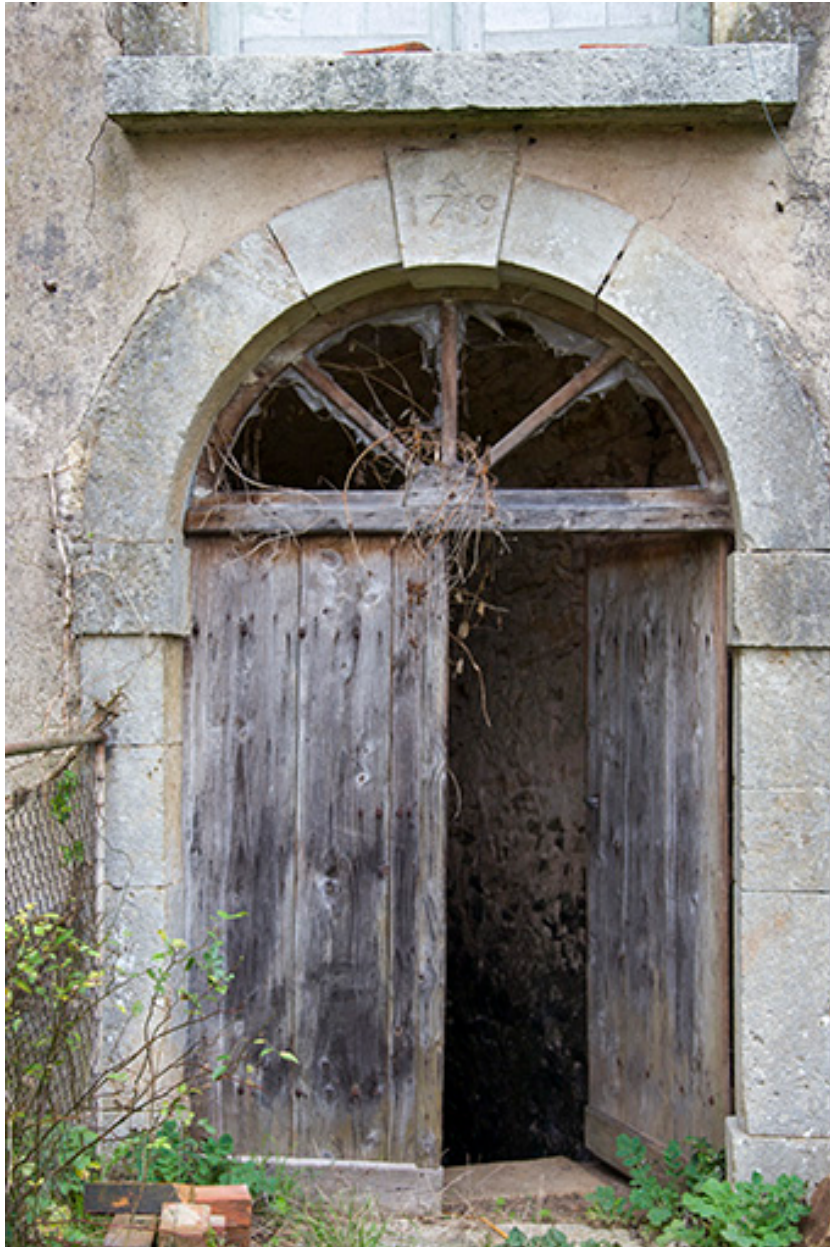
Porte donnant accès à la cave  
sous le bâtiment du XVIIIe siècle.

Porte donnant accès à la cave sous le bâtiment du XVIIIe siècle.

Le second ensemble, dont le corps de bâtiment forme un L, présente une élévation plus proche du XVIII<sup>e</sup> siècle, comme en témoigne notamment la forme des ouvertures. Le linteau de la porte donnant accès à la cave voûtée porte l'inscription 1719. L'absence de sources historiques fiables empêche une connaissance précise de l'histoire de cet édifice. Seul un acte notarié de 1769 donnant l'état des lieux du château effectué par Claude Vincent, notaire royal, à la demande du propriétaire Joseph de Beauffremont, permet d'avoir quelques indications sur l'organisation du site. Il est probable que cette maison forte ait connu d'importantes destructions au cours de la Guerre de Dix Ans, touchant particulièrement les sites fortifiés, et ait été réédifiée au cours du XVIII<sup>e</sup> siècle.

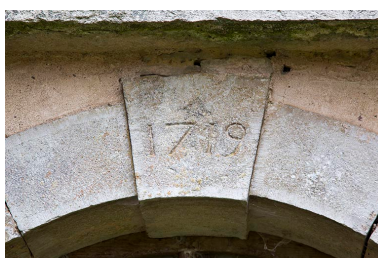
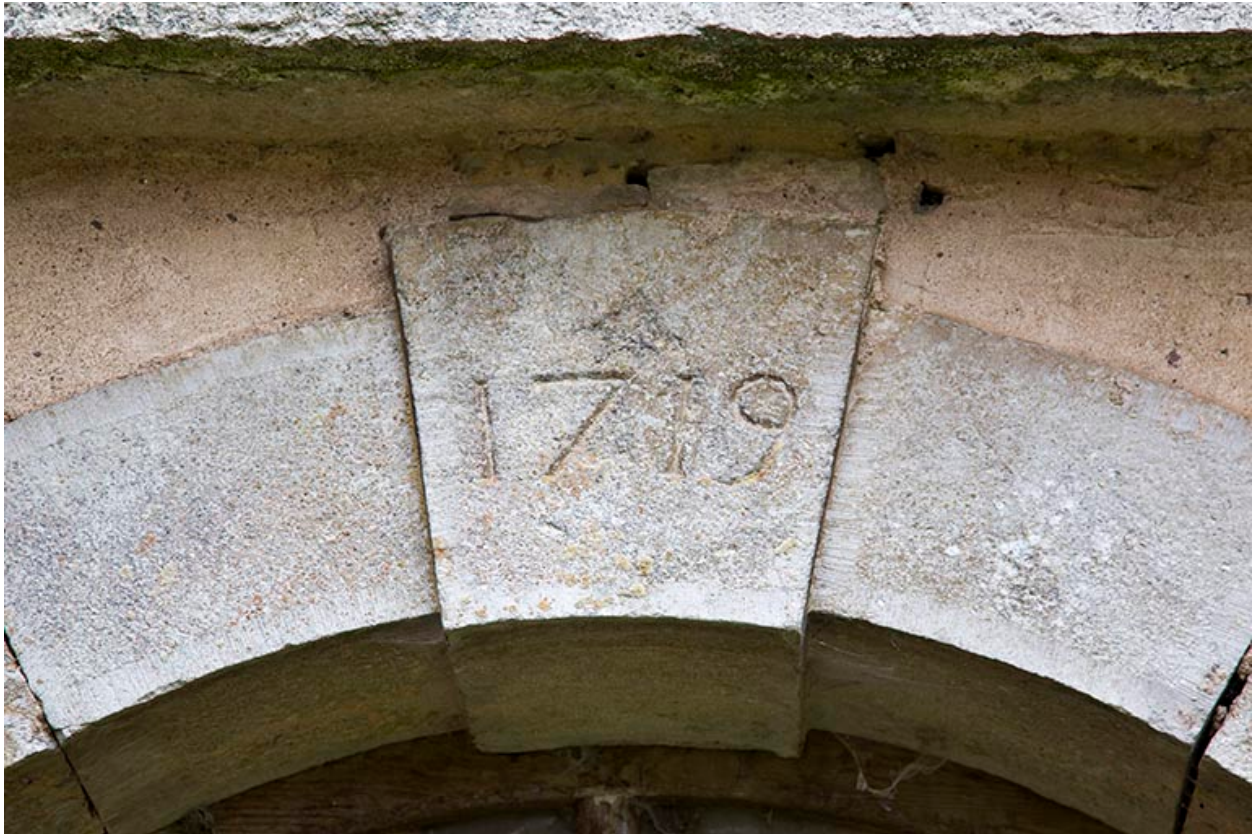
Date (1719) inscrite sur le linteau  
de la porte donnant accès à la cave.

Date (1719) inscrite sur le linteau de la porte donnant accès à la cave.

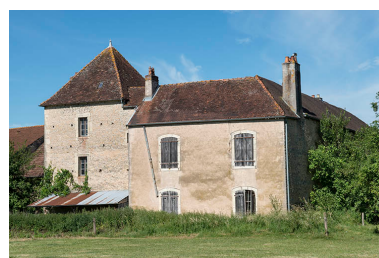
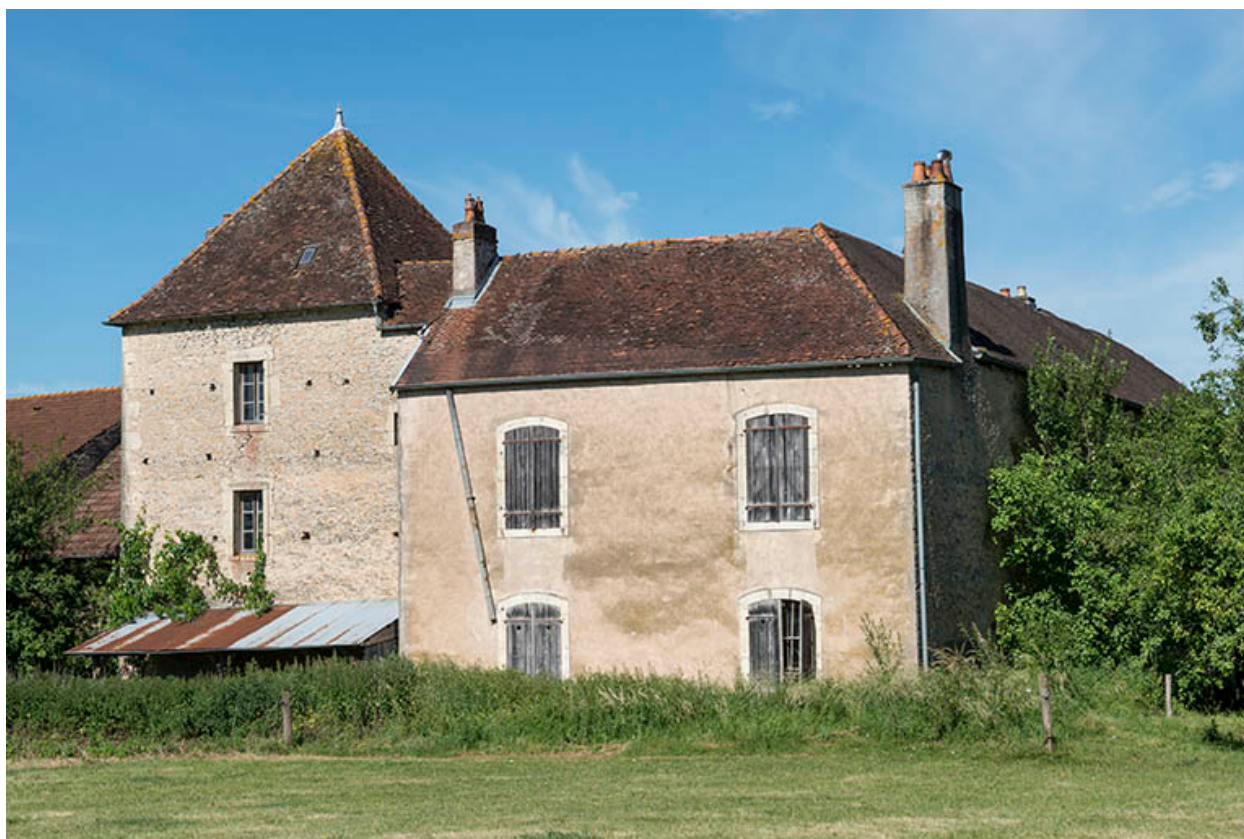
La façade postérieure  
du bâtiment XVIIIe.

La façade postérieure du bâtiment XVIIIe.

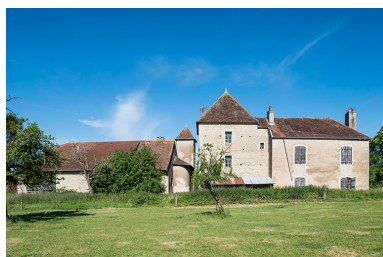
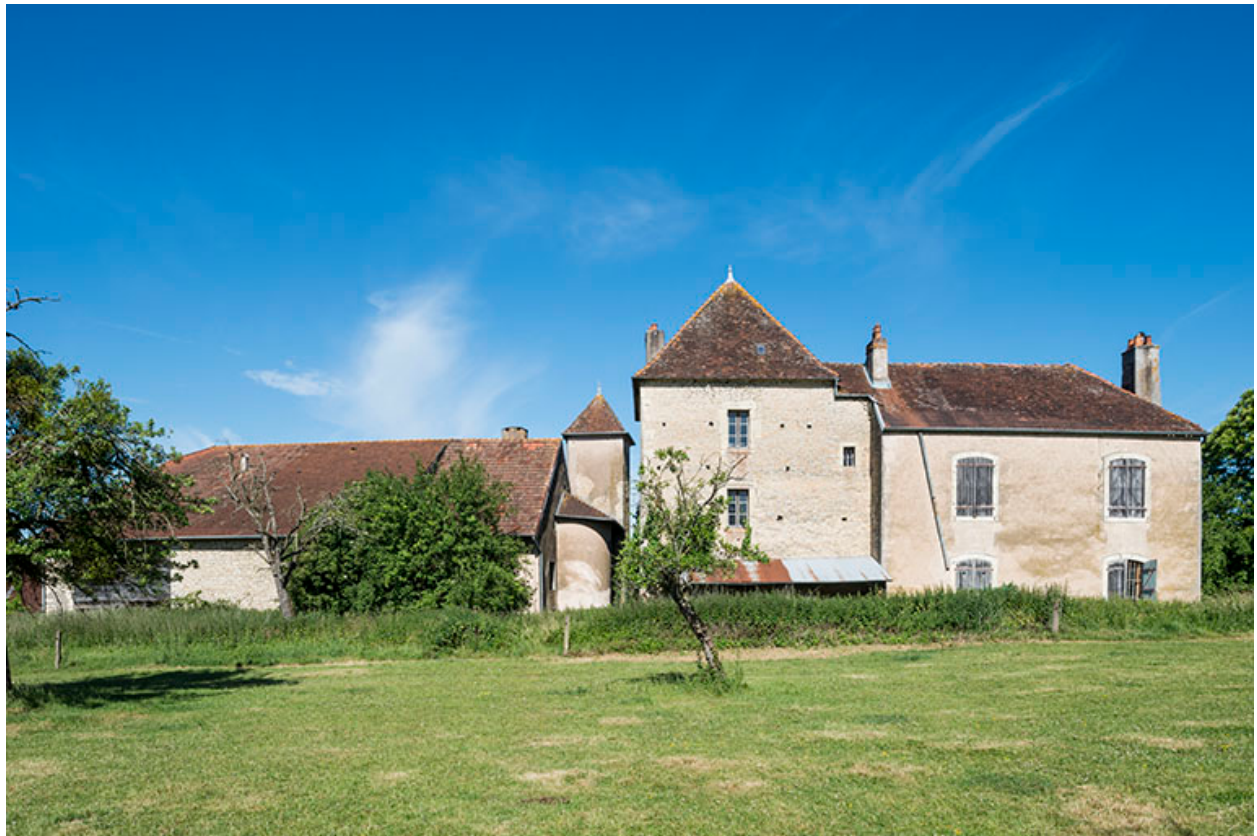
Vue d'ensemble de  
la façade postérieure.

Vue d'ensemble de la façade postérieure.

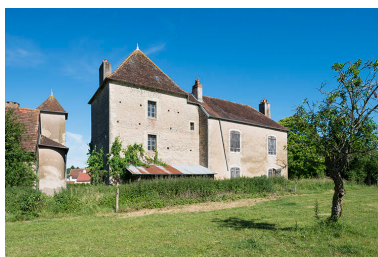
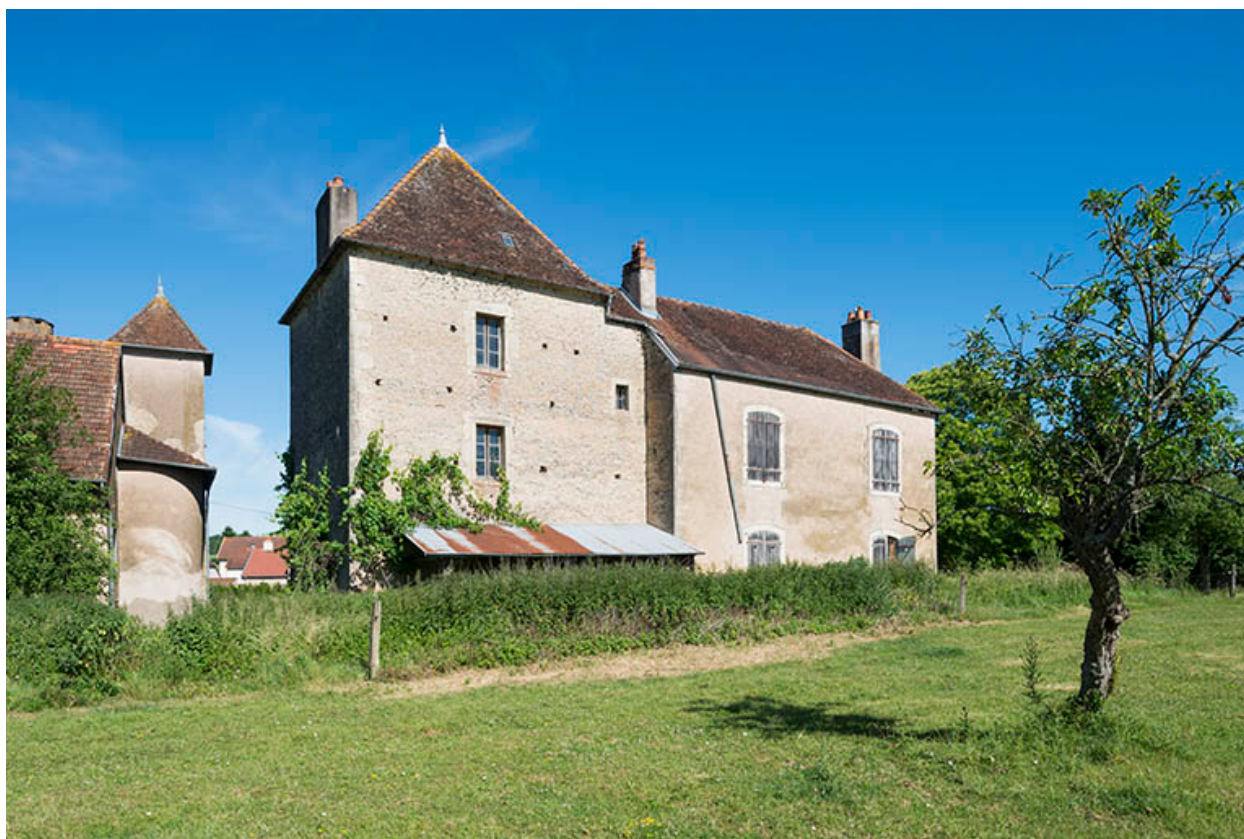
La façade postérieure  
du bâtiment XVIIIe.

La façade postérieure du bâtiment XVIIIe.

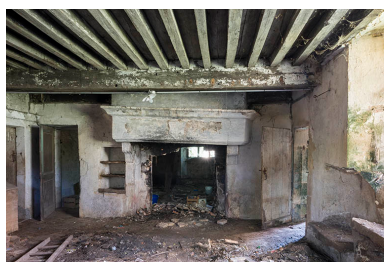
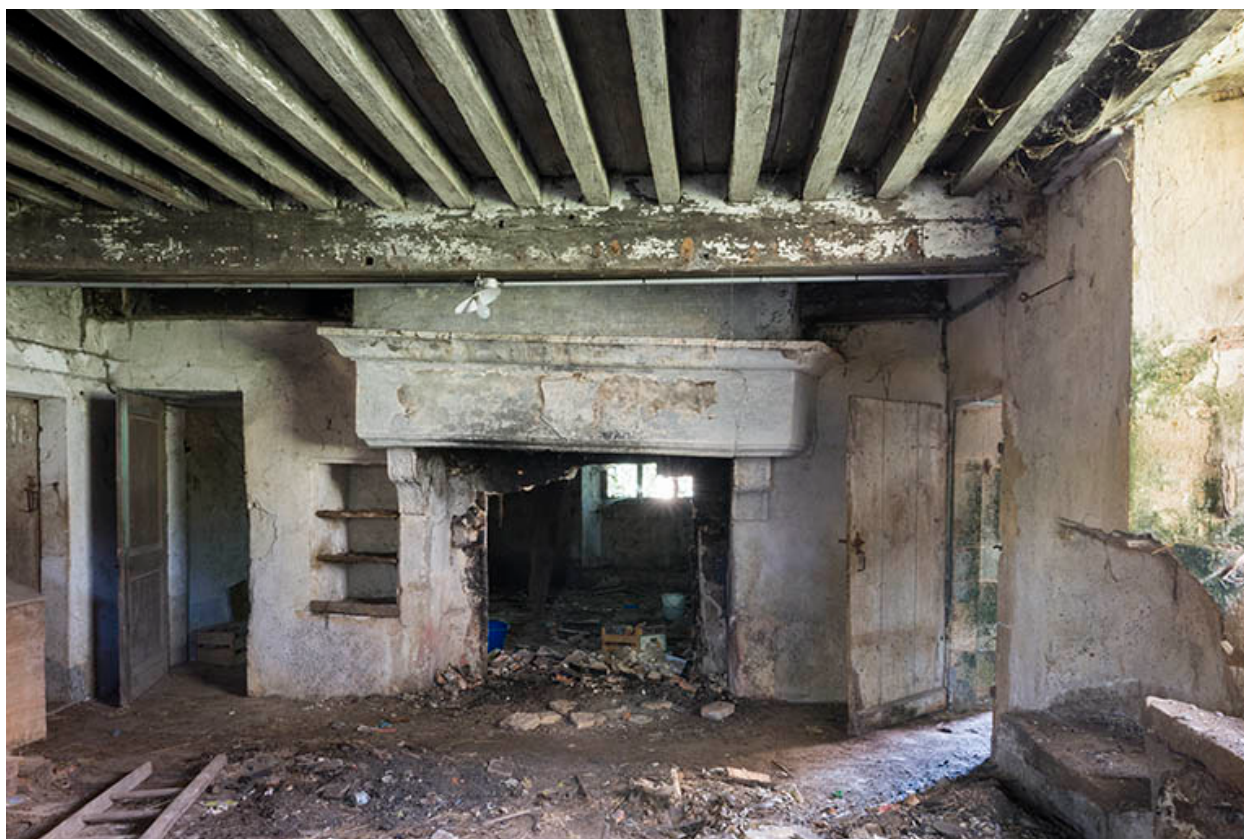
La cheminée, logis 16e siècle.  
Phot. Jérôme Mongreville  
IVR43\_20177001089NUC4A

La cheminée, logis 16e siècle.

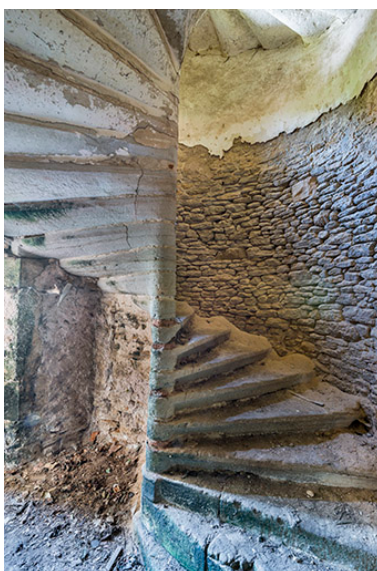
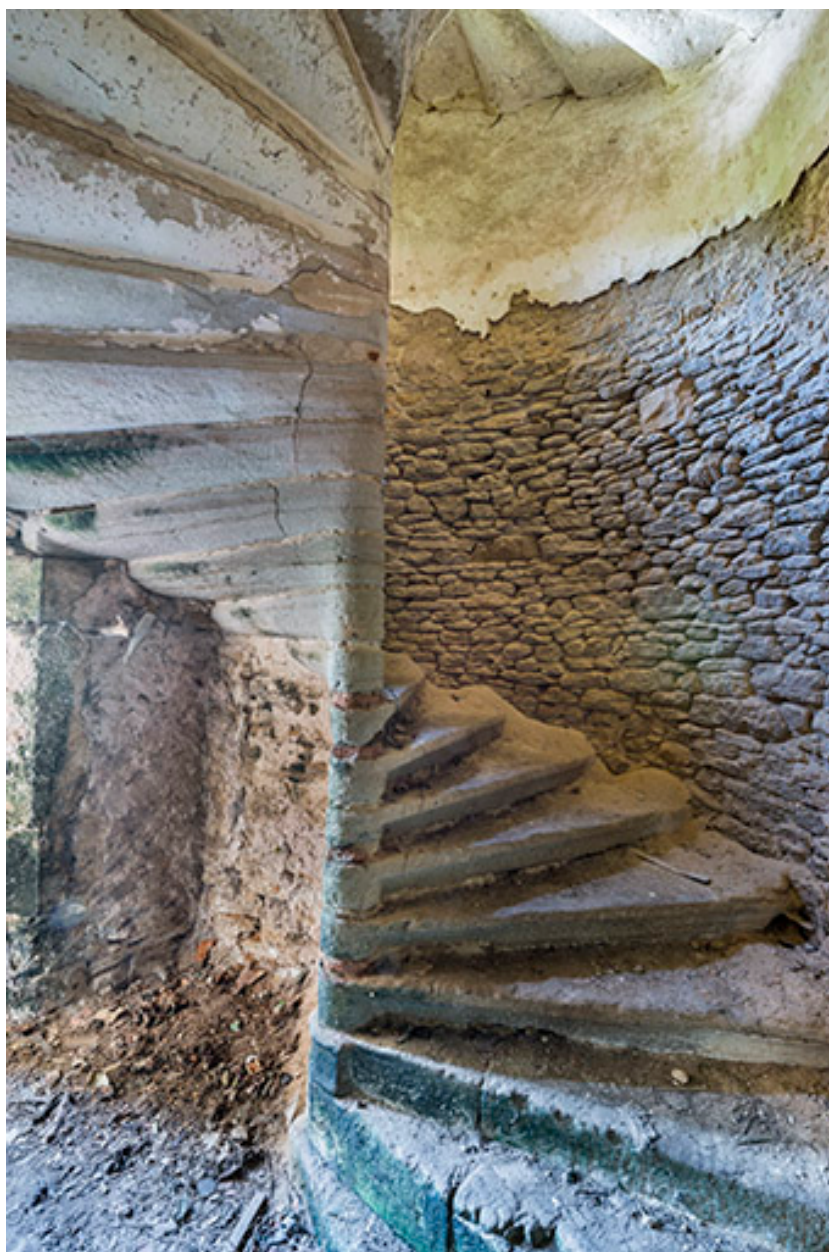
Escalier à vis, rez-de-chaussée du logis 16e siècle.  
Phot. Jérôme Mongreville  
IVR43\_20177001093NUC4A

Escalier à vis, rez-de-chaussée du logis 16e siècle.

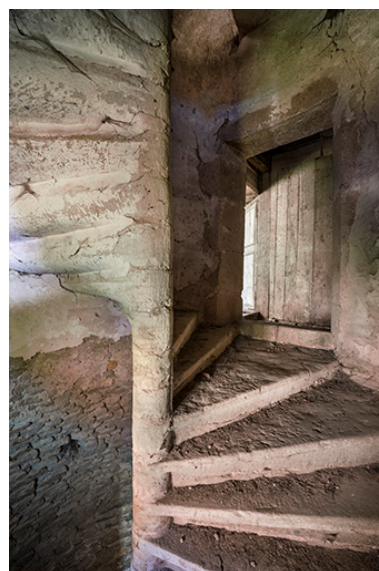
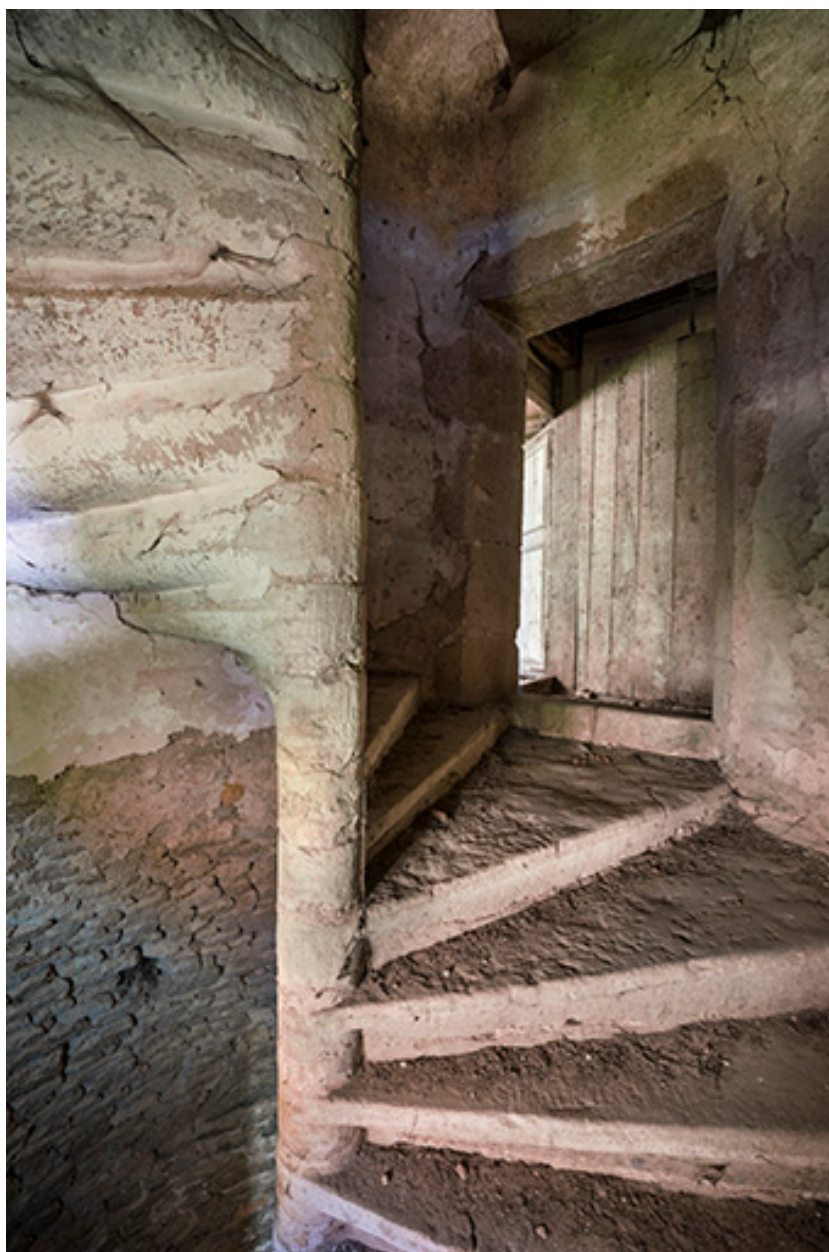
Escalier à vis, premier étage du logis 16e siècle.  
Phot. Jérôme Mongreville  
IVR43\_20177001094NUC4A

Escalier à vis, premier étage du logis 16e siècle.

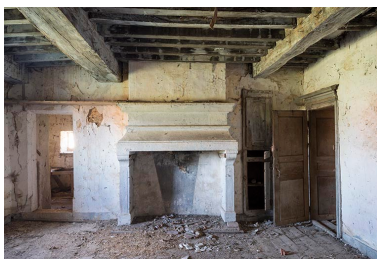
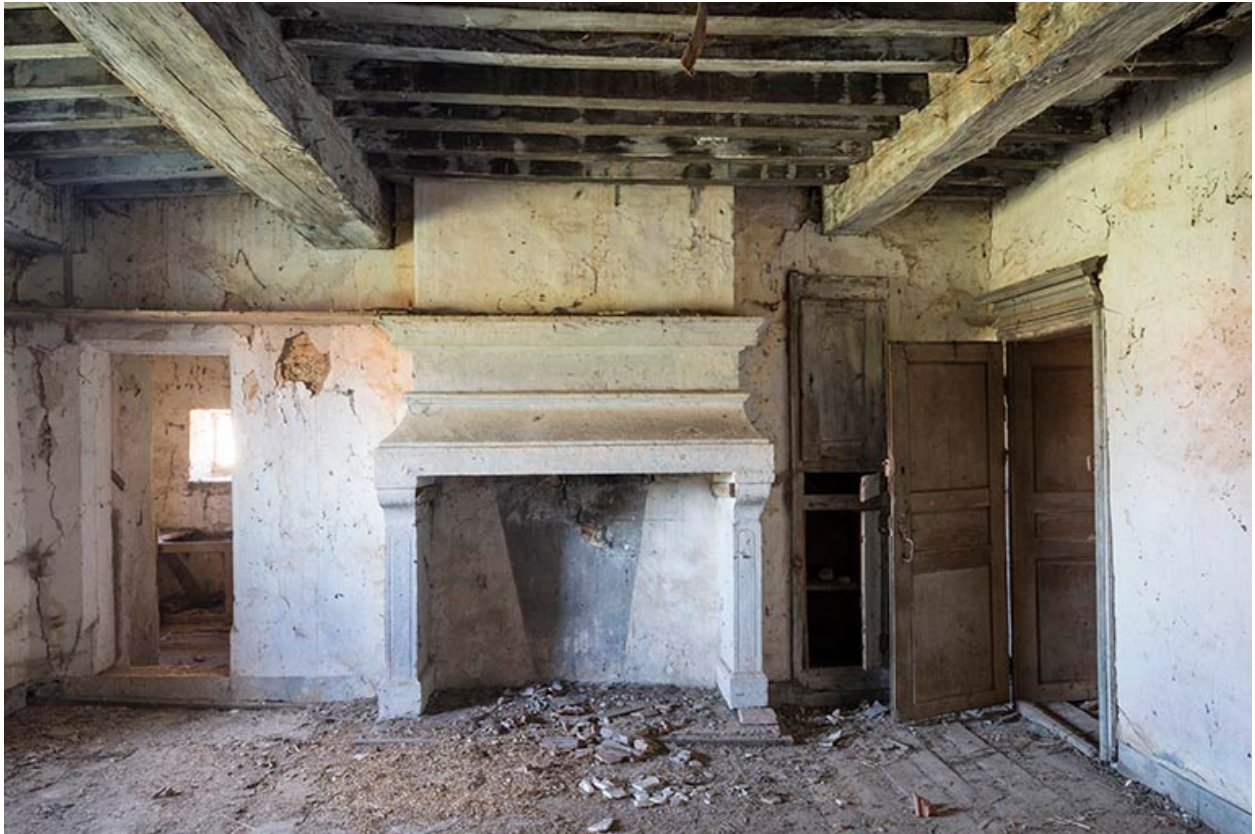
Cheminée de la chambre, logis 16e siècle.  
Phot. Jérôme Mongreville  
IVR43\_20177001091NUC4A

Cheminée de la chambre, logis 16e siècle.

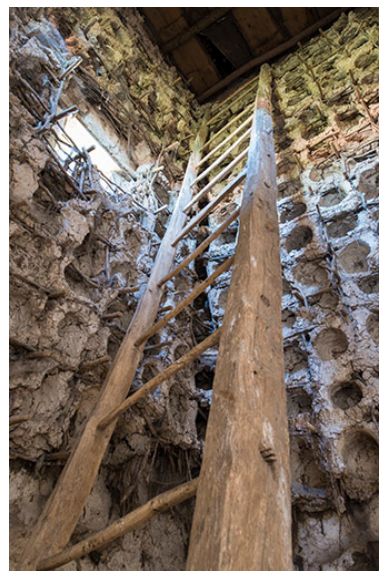
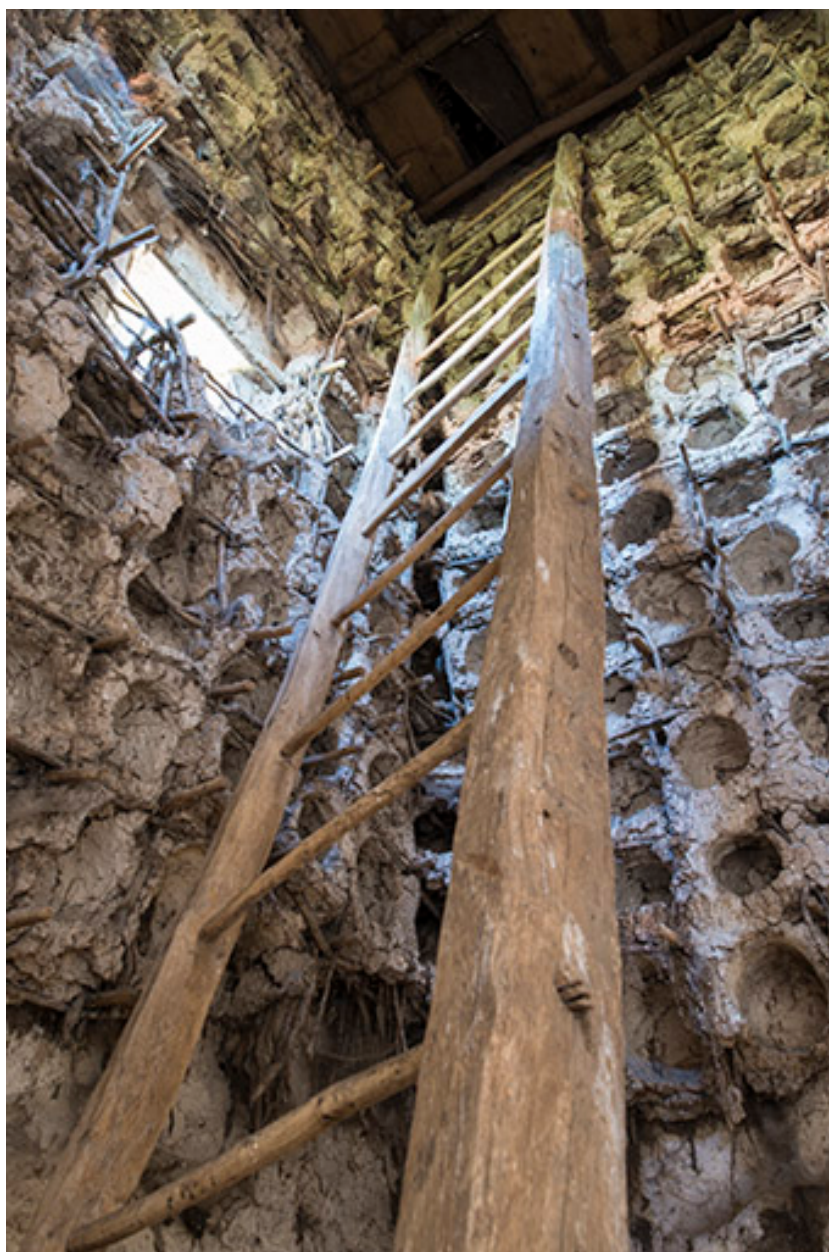
Les boulins du colombier.  
Phot. Jérôme Mongreville  
IVR43\_20177001090NUC4A

Les boulins du colombier.
