Franche-Comté, Doubs
Besançon
îlot Granvelle
22 rue Ronchaux

maison

Numéro de dossier : IA25000256
Date de l'enquête initiale : 1996
Date(s) de rédaction : 2001
Cadre de l'étude : enquête thématique régionale demeures bisontines
Degré d'étude : étudié

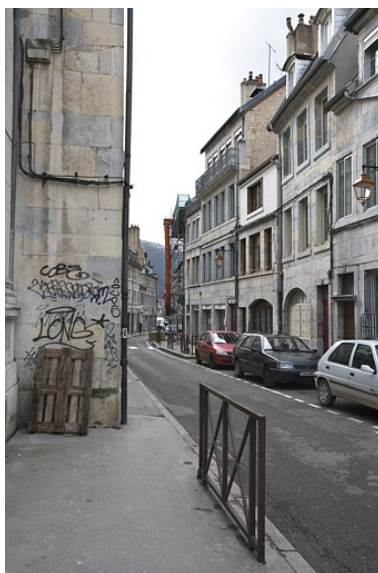
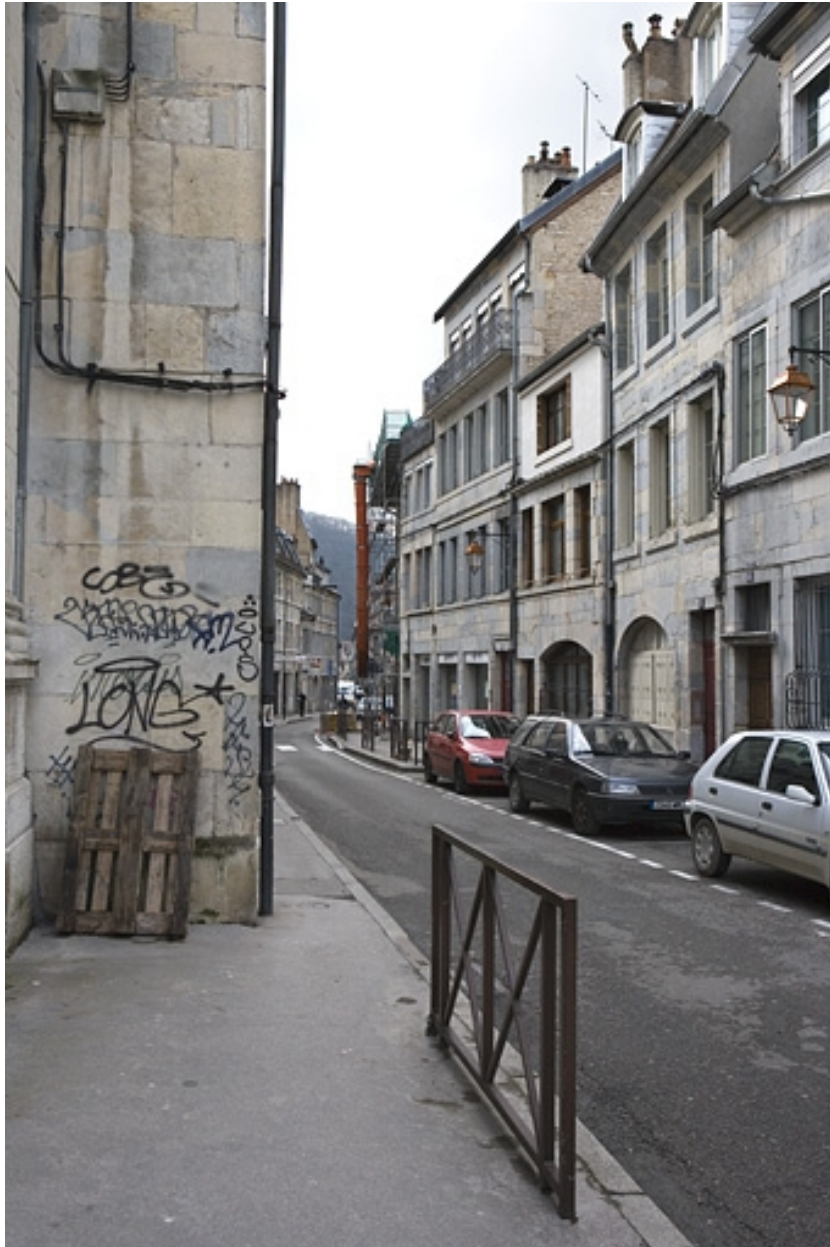
Vue d'ensemble de la façade principale dans l'alignement de la rue.
Phot. Yves Sancey
IVR43_20092500170NUC2A

Vue d'ensemble de la façade principale dans l'alignement de la rue.

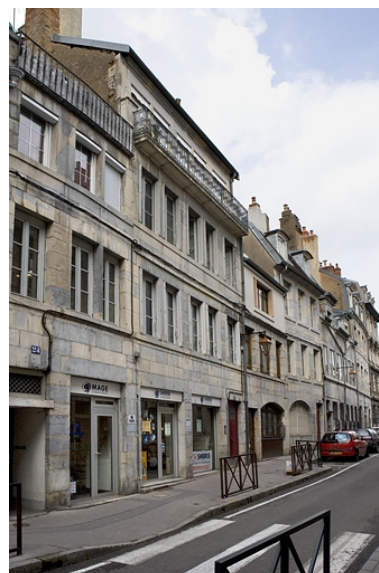
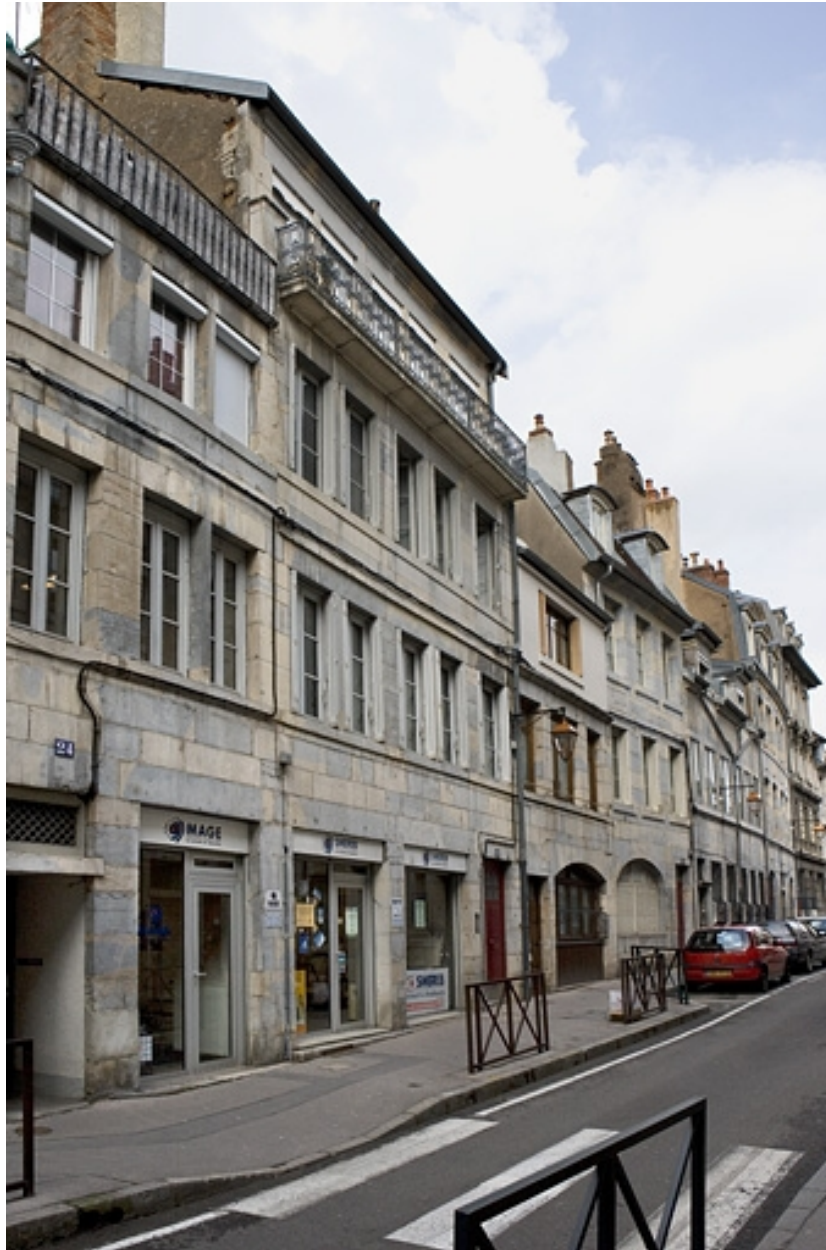
Vue d'ensemble rapprochée de la façade principale dans l'alignement de la rue.
Phot. Yves Sancey
IVR43_20092500171NUC2A

Vue d'ensemble rapprochée de la façade principale dans l'alignement de la rue.

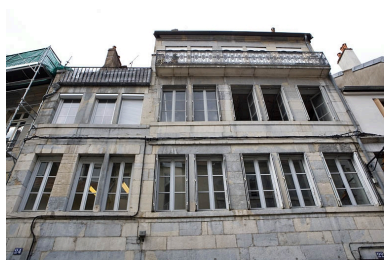
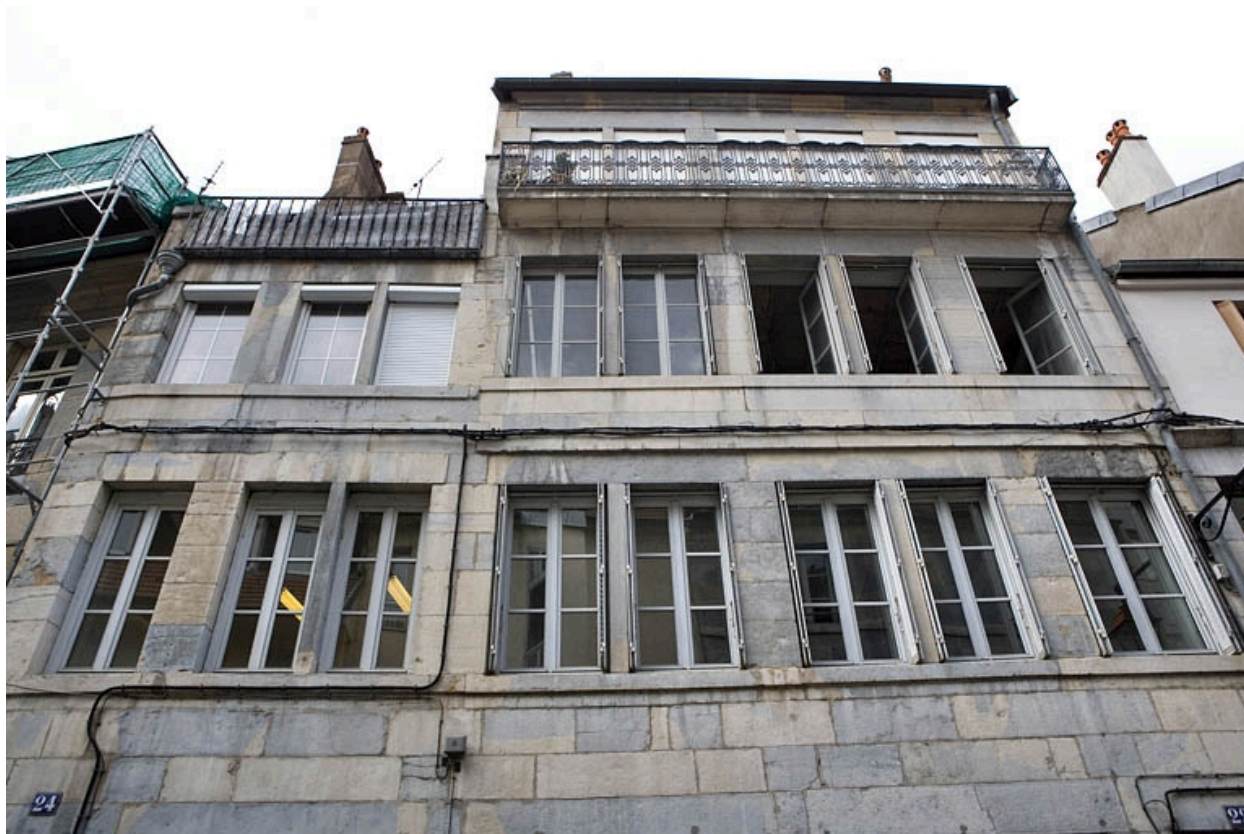
Détail des derniers étages de
la façade principale, de face.
Phot. Yves Sancey
IVR43_20092500172NUC2A

Détail des derniers étages de la façade principale, de face.

Le logis sur rue et le logis secondaire sur la première cour datent de la 1^{ère} moitié du 18^e siècle. Le logis principal est surélevé de deux étages au 19^e siècle, le supérieur étant en retrait sur rue avec balcon. Dans le même temps, l'escalier à cage ouverte est refait et les combles du premier logis secondaire aménagés en appartement. Dans la 2^e moitié du 19^e siècle, un second logis secondaire est ajouté au fond de la deuxième cour : les larges baies du second étage indiquent la présence d'une activité artisanale peut-être liée à l'horlogerie. Le bûcher attenant à deux niveaux date vraisemblablement de la même époque.

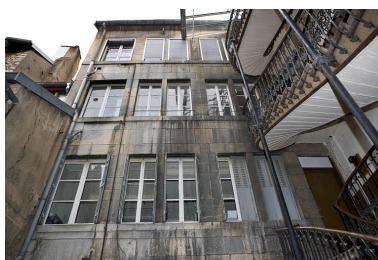
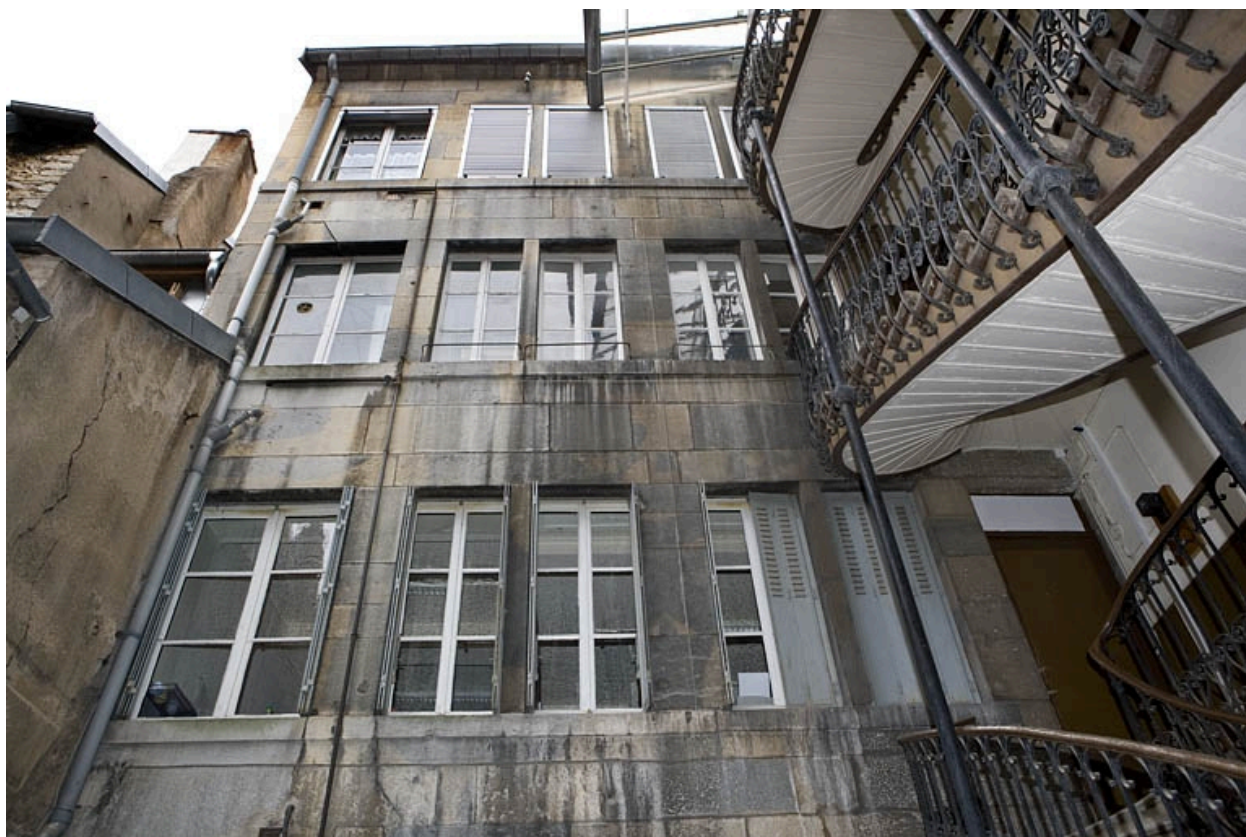
Détail de la façade
postérieure du logis principal.
Phot. Yves Sancey
IVR43_20092500177NUC2A

Détail de la façade postérieure du logis principal.

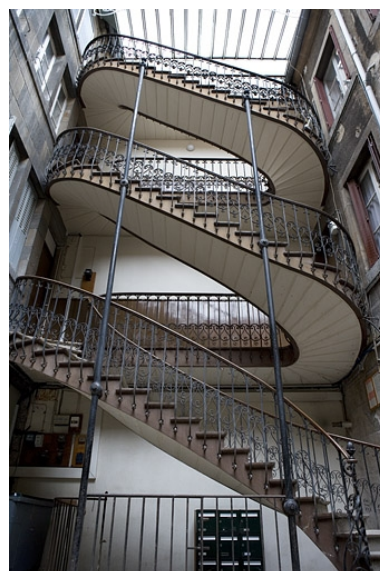
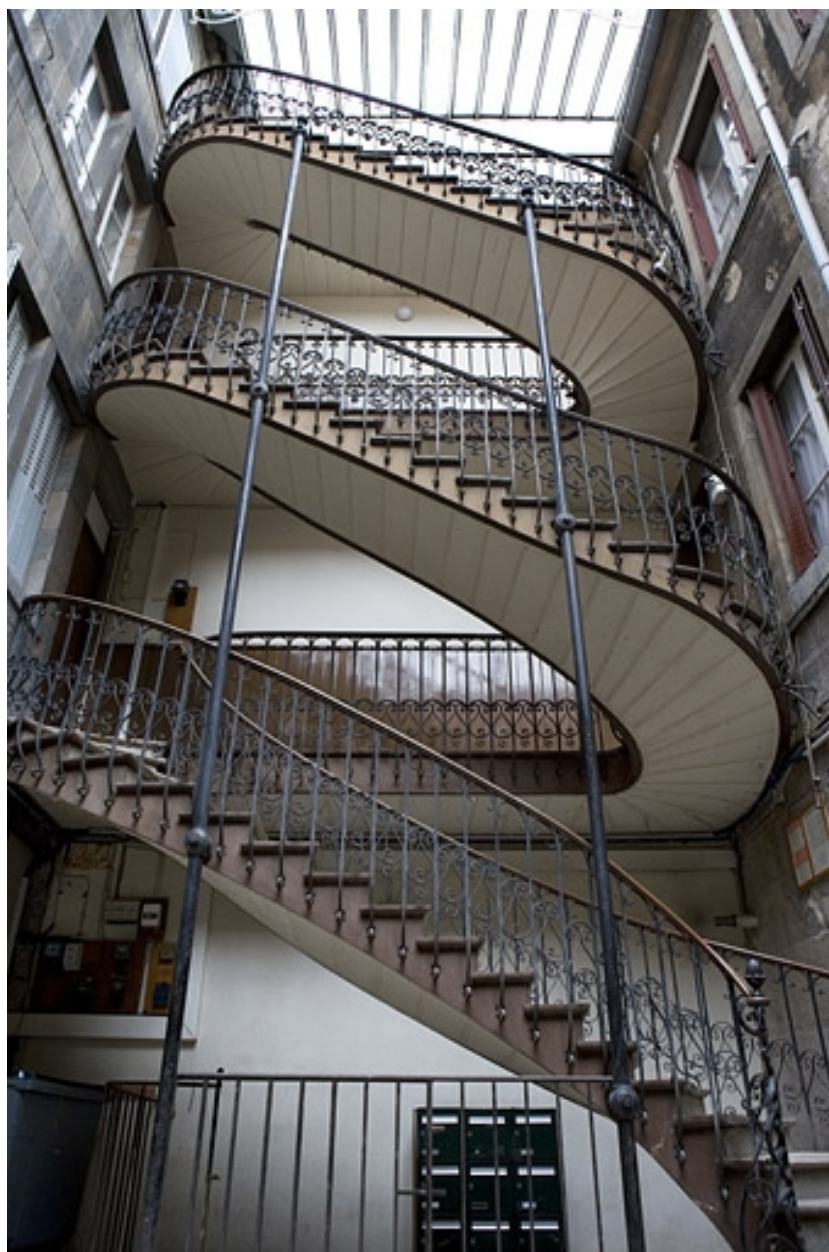
Vue d'ensemble de l'escalier
à cage ouverte, de face.
Phot. Yves Sancey
IVR43_20092500173NUC2A

Vue d'ensemble de l'escalier à cage ouverte, de face.

Représentative des maisons à plusieurs logis issus du lotissement successif du fond parcellaire avec escalier à cage ouverte entre les deux premiers logis et dans-oeuvre pour le troisième.

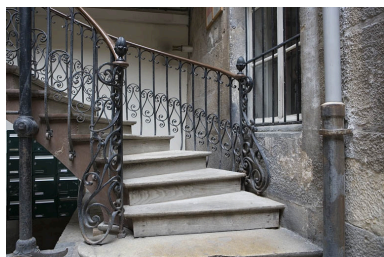
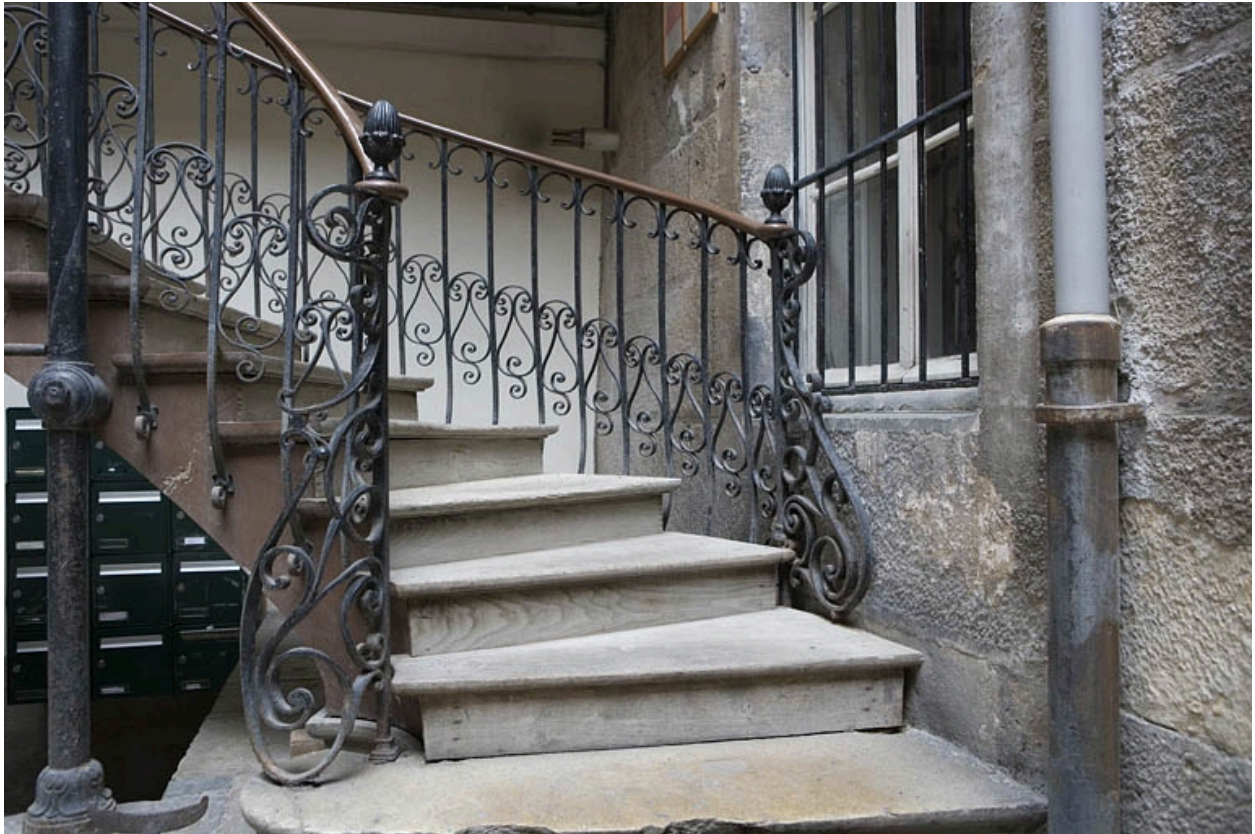
Détail du départ de l'escalier à
cage ouverte, vue horizontale.
Phot. Yves Sancey
IVR43_20092500174NUC2A

Détail du départ de l'escalier à cage ouverte, vue horizontale.

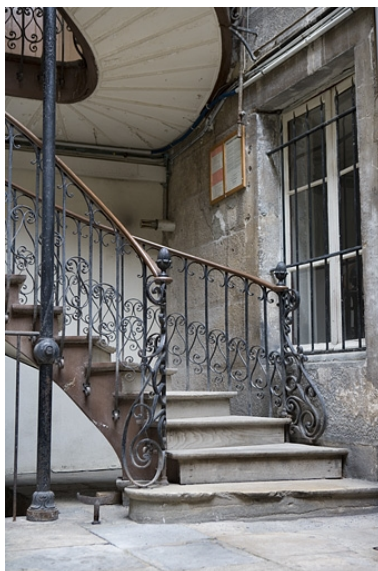
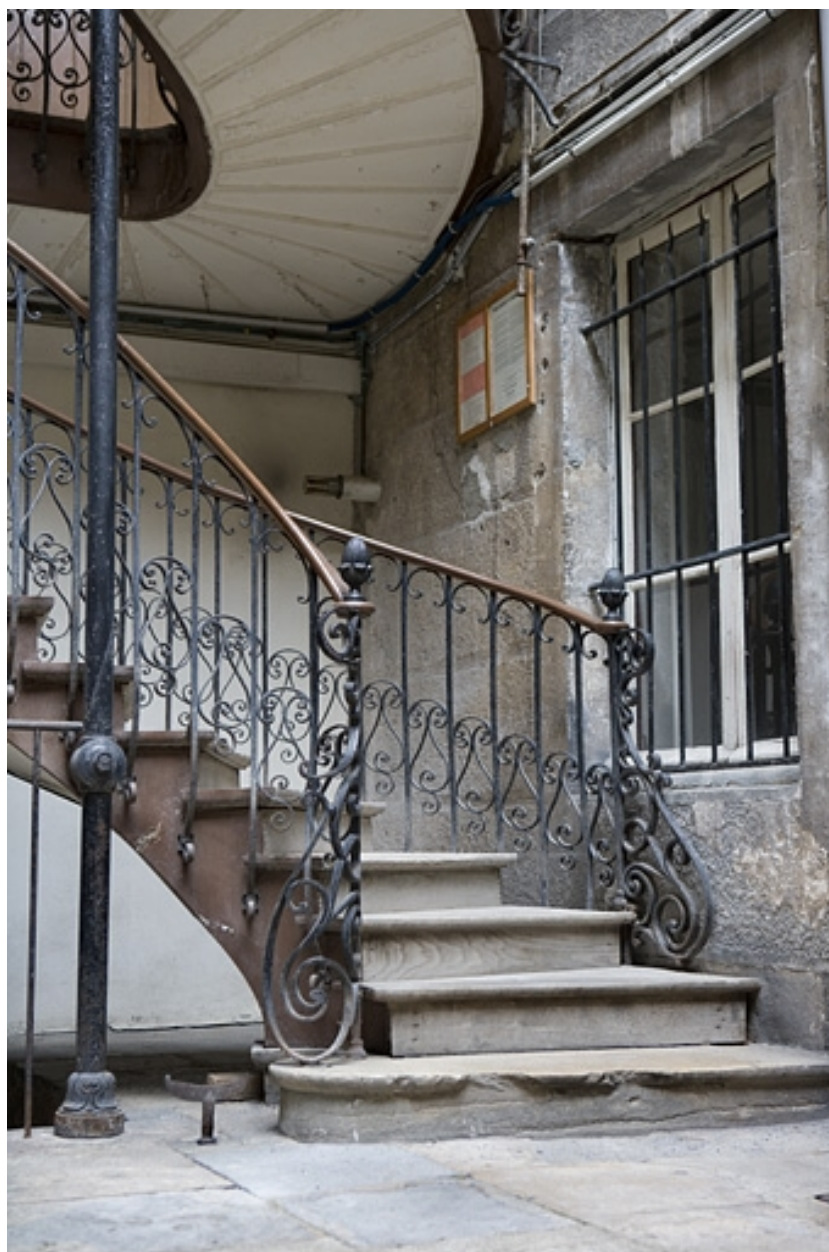
Détail du départ de l'escalier
à cage ouverte, vue verticale.
Phot. Yves Sancey
IVR43_20092500175NUC2A

Détail du départ de l'escalier à cage ouverte, vue verticale.

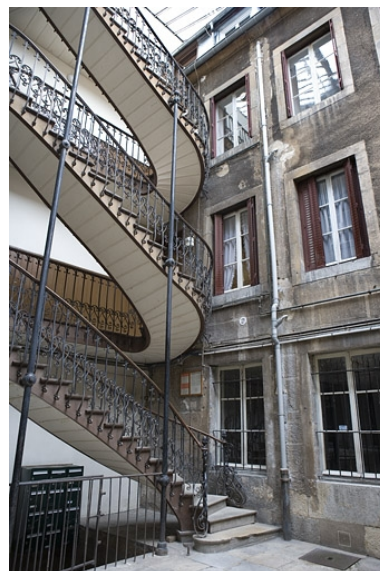
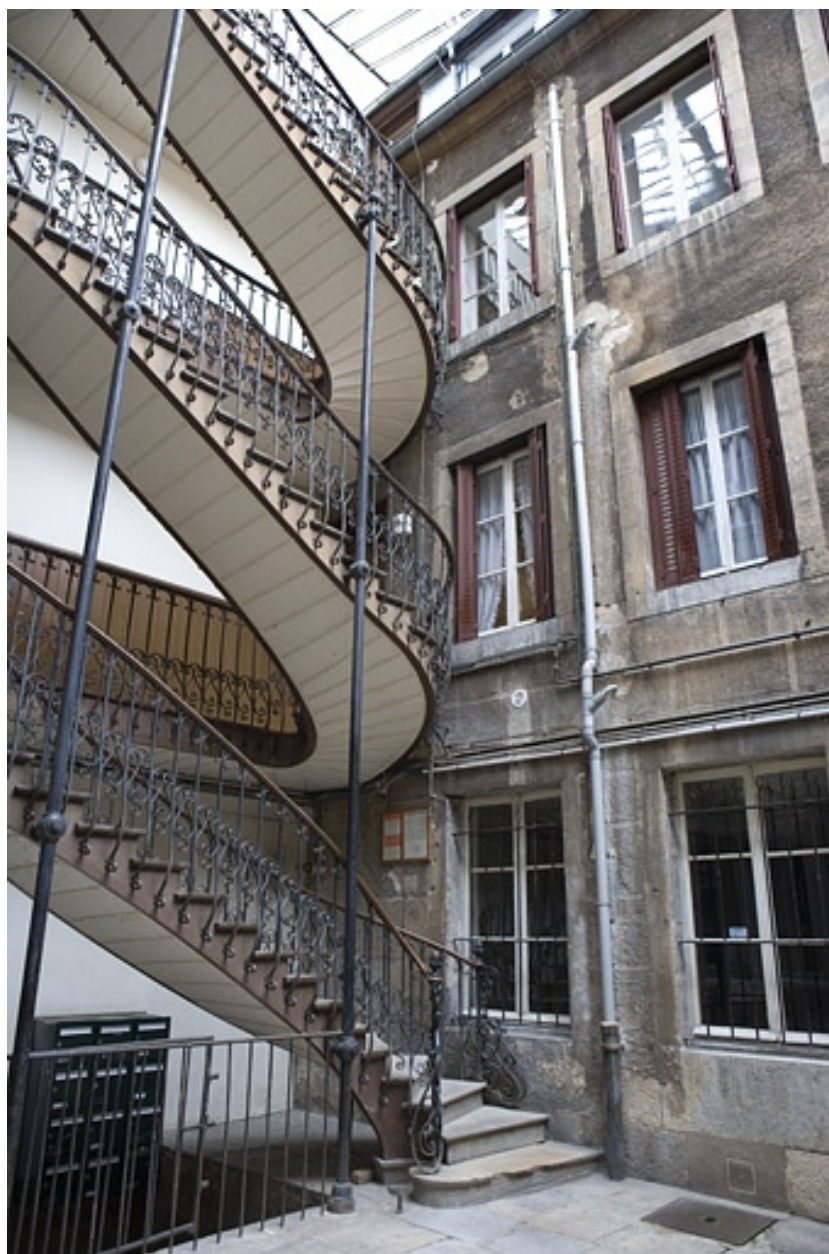
Détail de l'escalier à cage
ouverte et de la façade antérieure
du premier logis secondaire.
Phot. Yves Sancey
IVR43_20092500176NUC2A

Détail de l'escalier à cage ouverte et de la façade antérieure du premier logis secondaire.

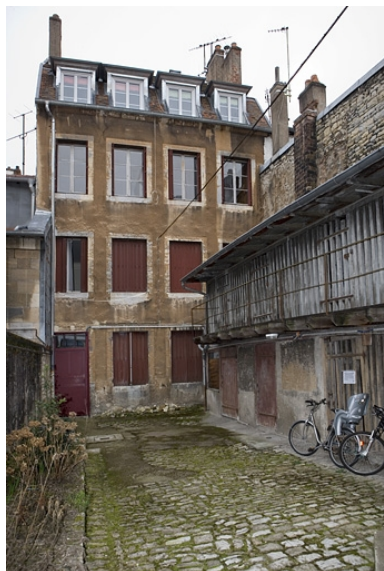
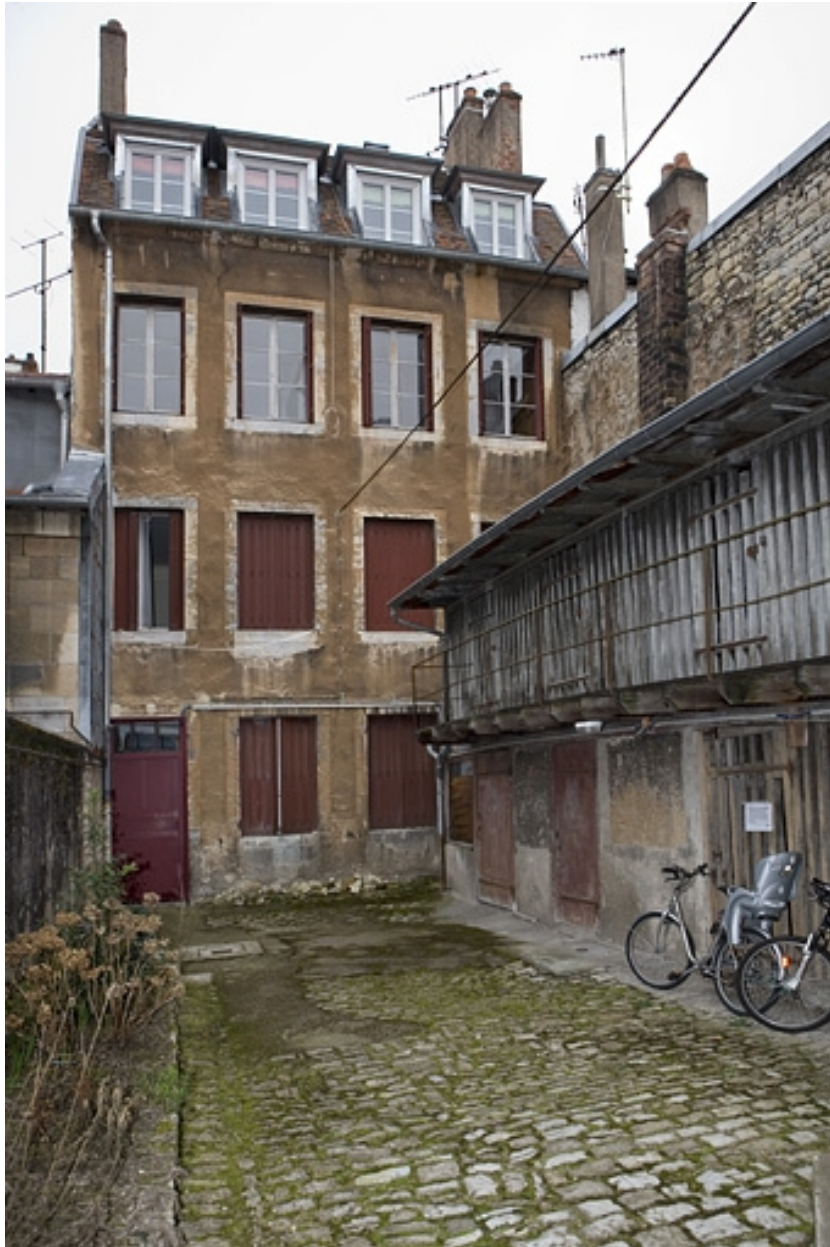
Vue d'ensemble de la façade postérieure du premier logis secondaire et des bûchers situés dans la deuxième cour.

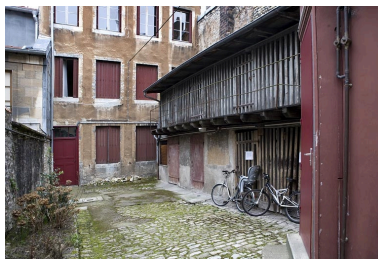
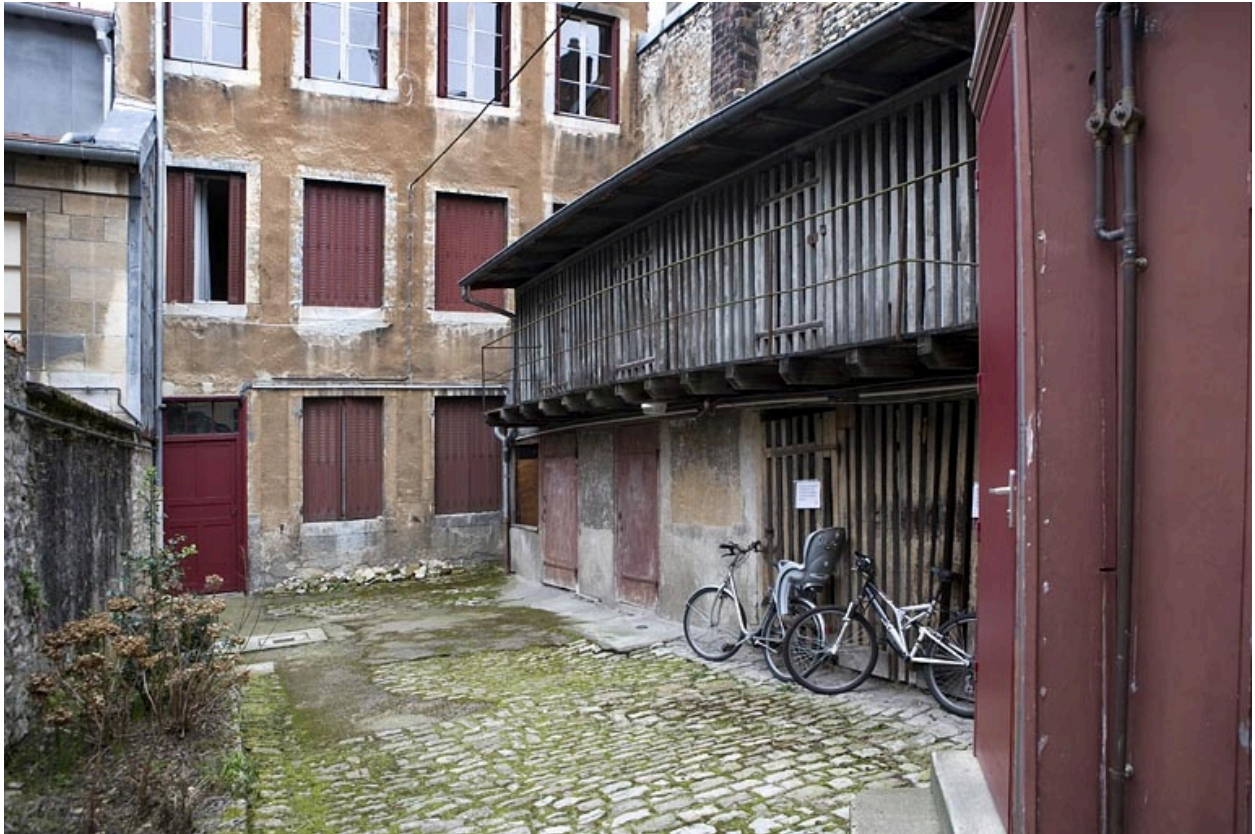
Détail du rez-de-chaussée de la façade postérieure du premier logis secondaire et des bûchers situés dans la deuxième cour.

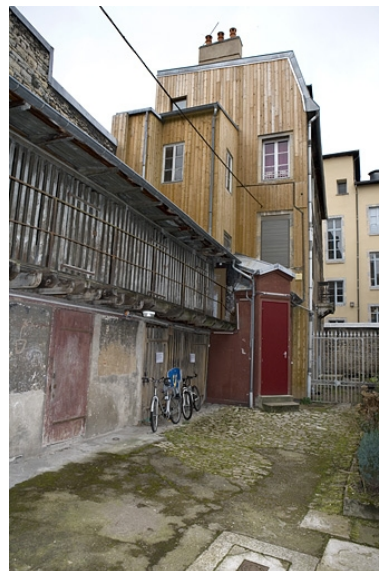
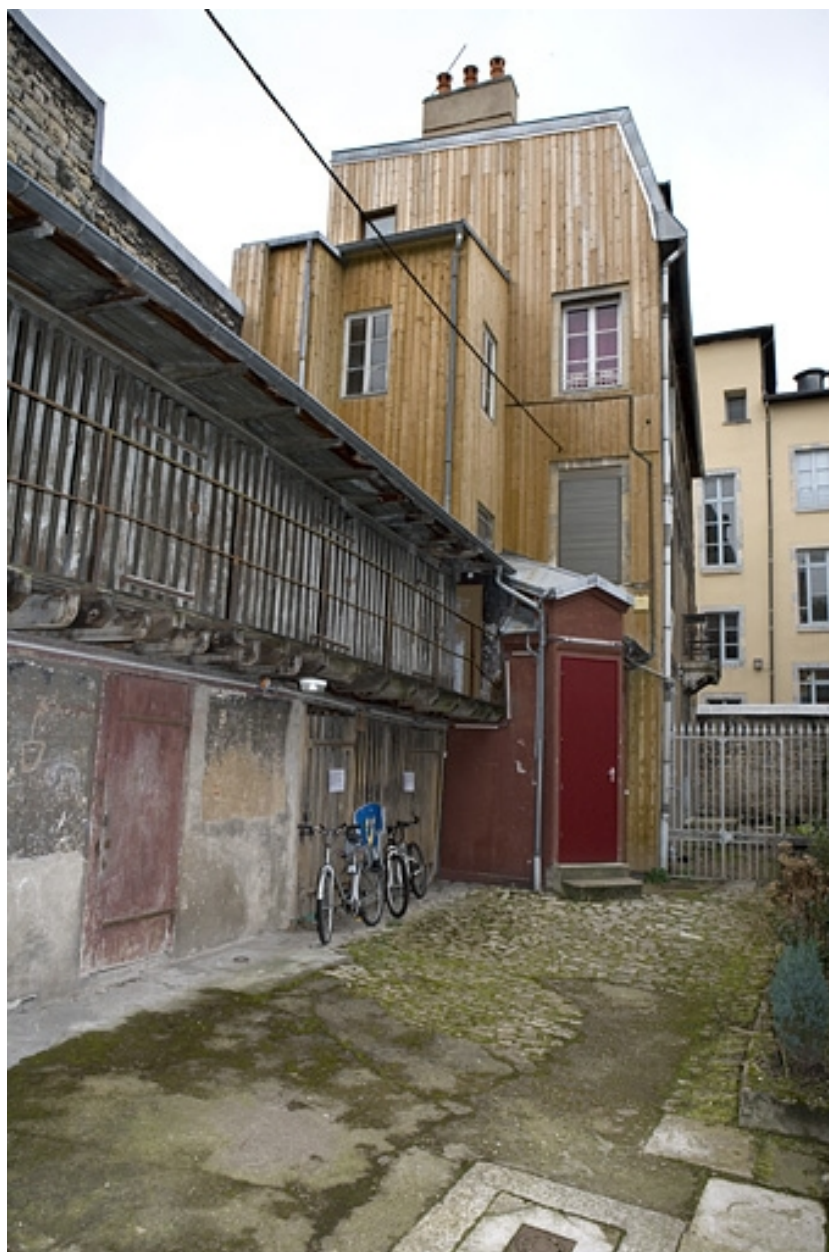
Vue d'ensemble des bûchers et du second logis secondaire situés dans la deuxième cour.

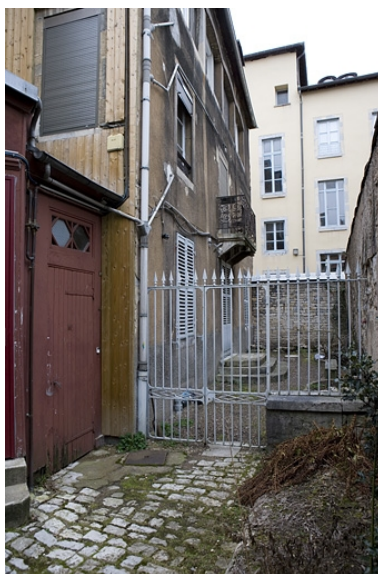
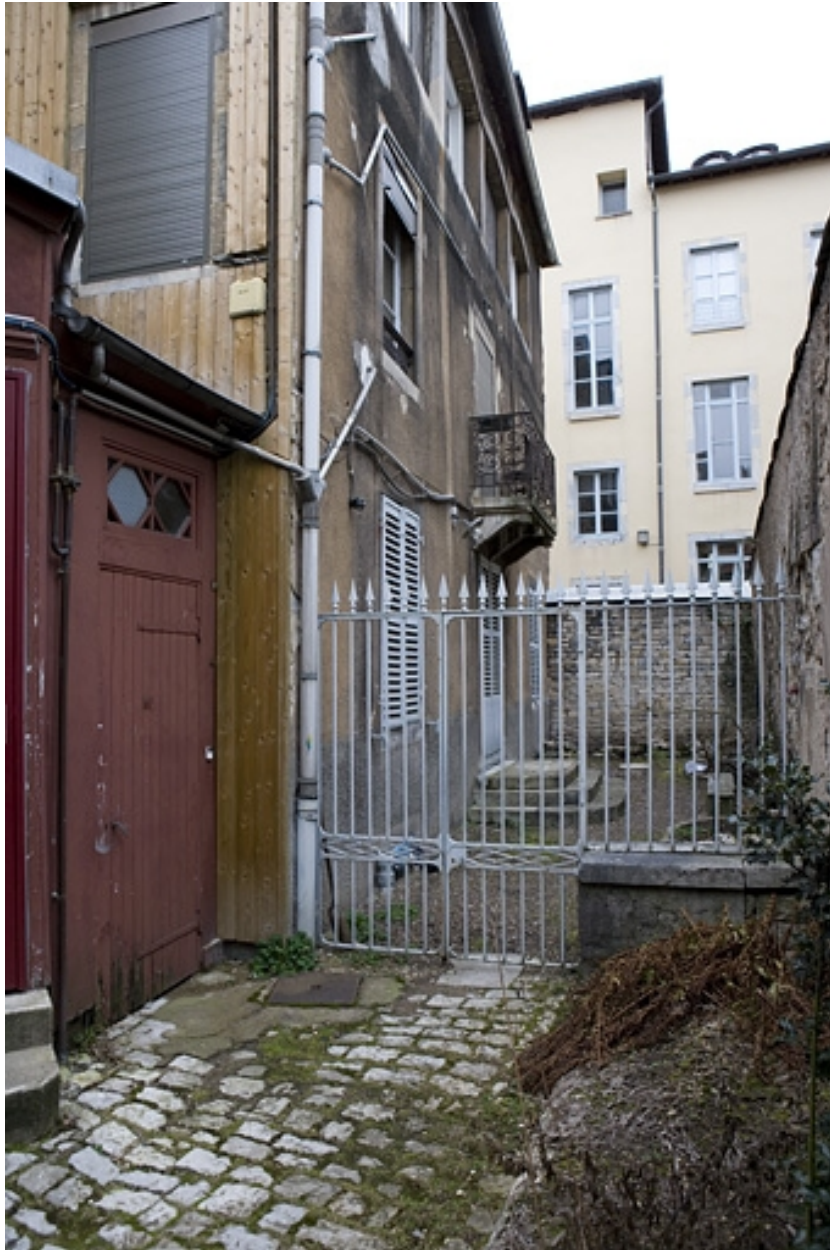
Vue d'ensemble de la façade antérieure du deuxième logis secondaire située dans la troisième cour.

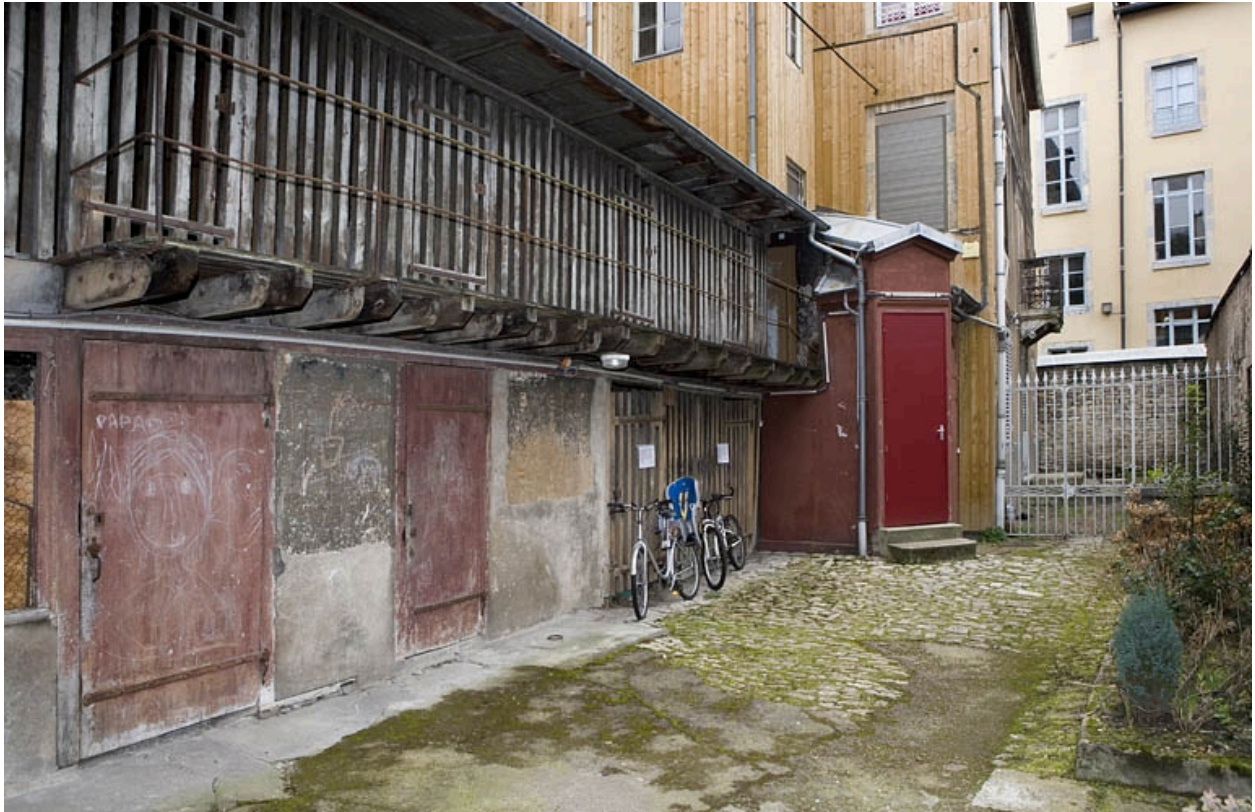
Vue d'ensemble des bûchers situés dans la deuxième cour.
