Bourgogne-Franche-Comté, Doubs  
Vaire  
chemin de Roche

## **tuilerie de Vaire-le-Petit**

Numéro de dossier : IA25001414  
Date de l'enquête initiale : 2014  
Date(s) de rédaction : 2015  
Cadre de l'étude : patrimoine industriel patrimoine industriel du Doubs  
Degré d'étude : étudié

Dénomination : tuilerie  
Parties constituantes non étudiées : séchoir

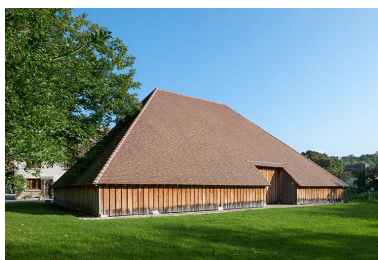
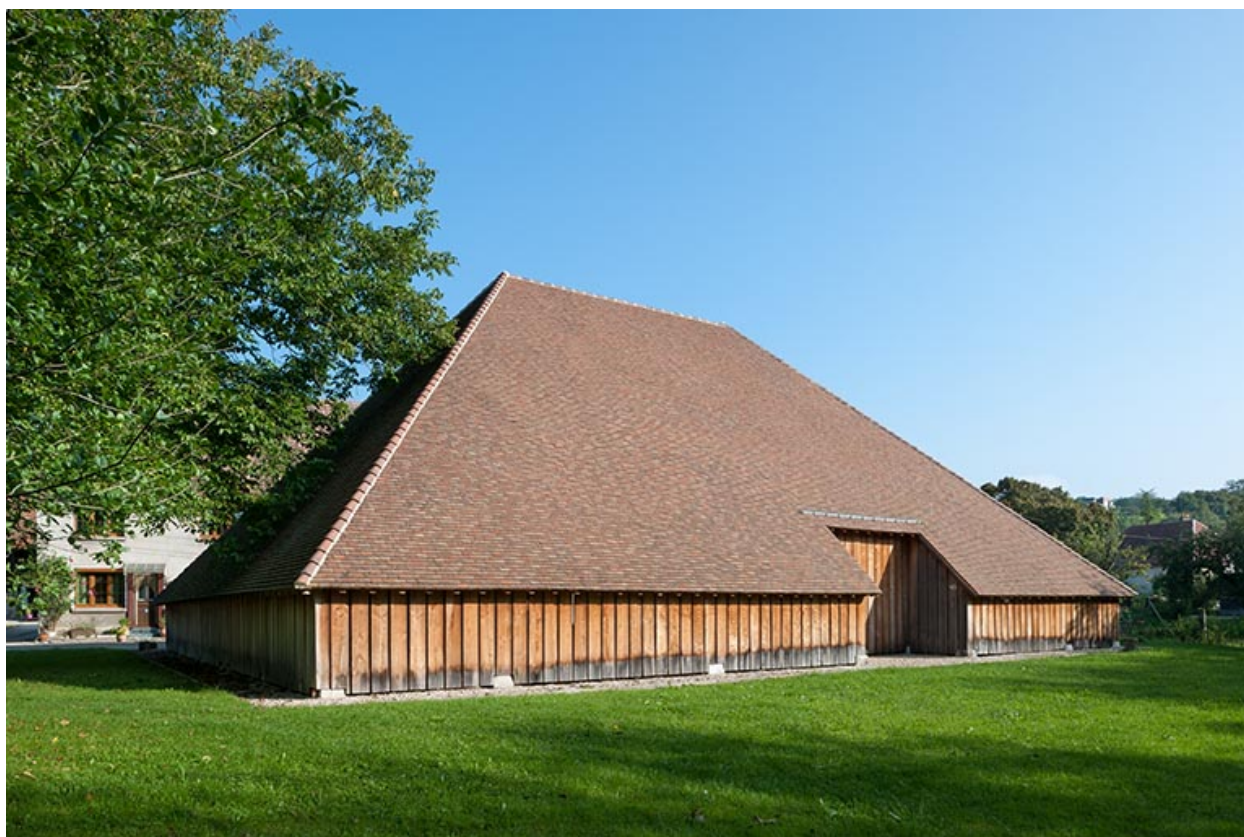
Vue d'ensemble depuis le sud.  
Phot. Jérôme Mongreville  
IVR43\_20142501295NUC4A

Vue d'ensemble depuis le sud.

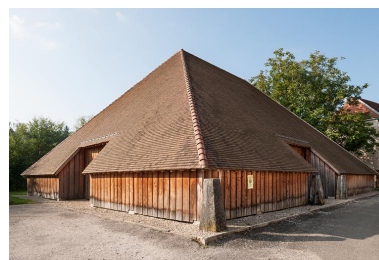
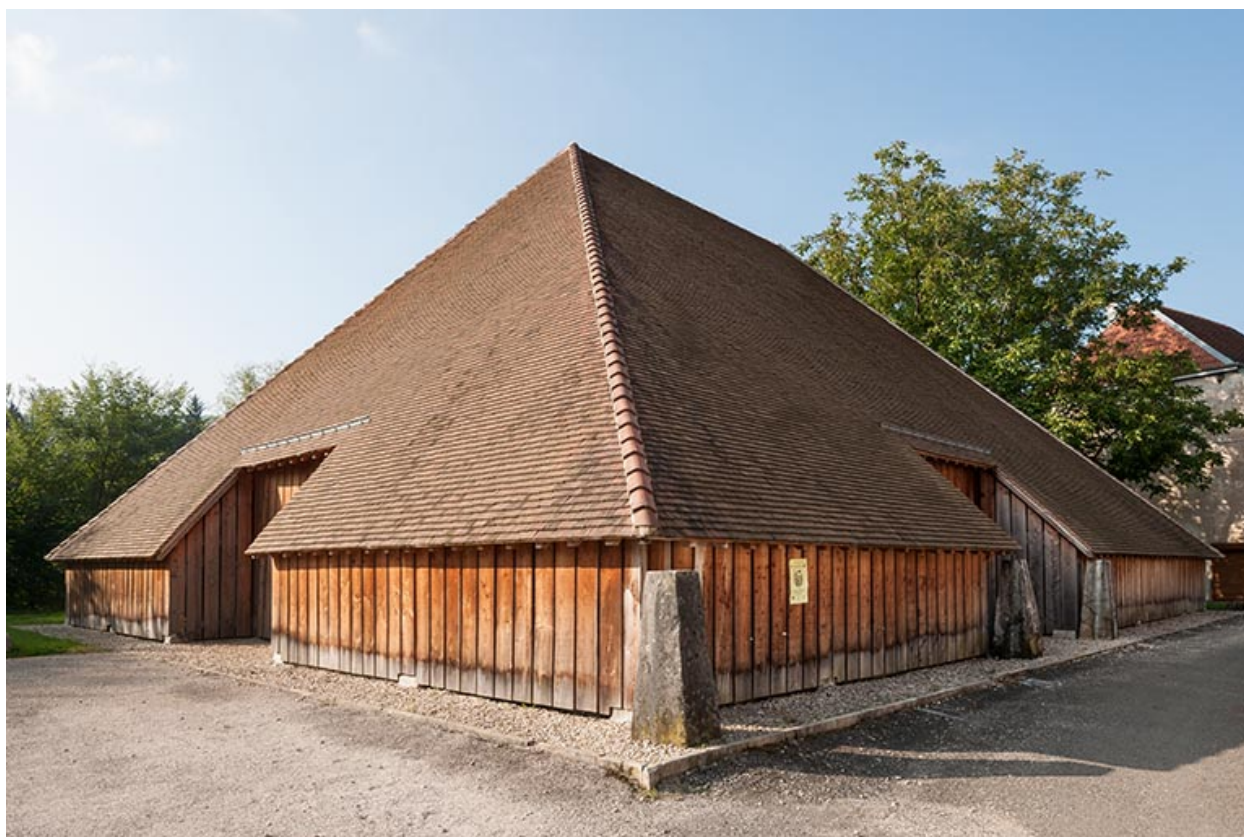
Vue de trois quarts depuis  
le chemin de Roche.  
Phot. Jérôme Mongreville  
IVR43\_20142501296NUC4A

Vue de trois quarts depuis le chemin de Roche.

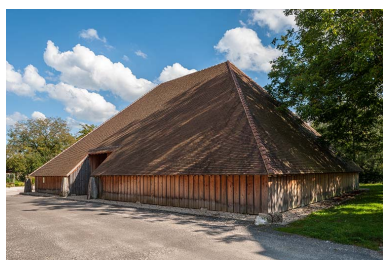
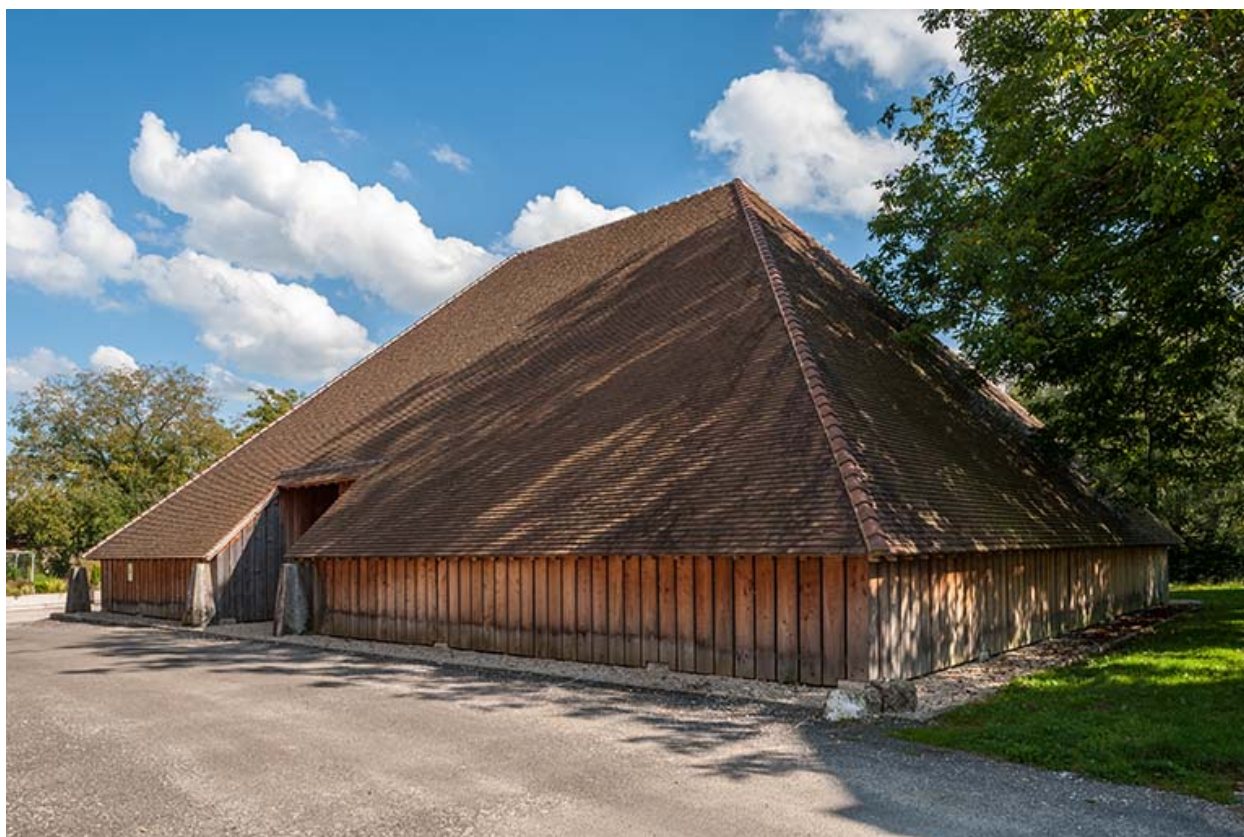
Vue de trois quarts droite.  
Phot. Jérôme Mongreville  
IVR43\_20142501297NUC4A

Vue de trois quarts droite.

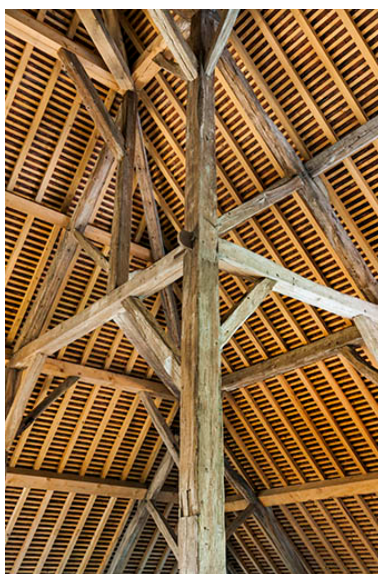
Charpente du séchoir.  
Détail de la croupe.  
Phot. Jérôme Mongreville  
IVR43\_20162501141NUC4A

Charpente du séchoir. Détail de la croupe.

De plan rectangulaire, le bâtiment est couvert d'une haute toiture à croupes débordantes, composée d'une charpente en bois et de tuile plate.

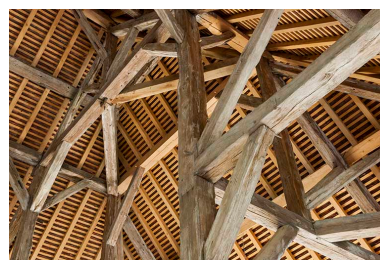
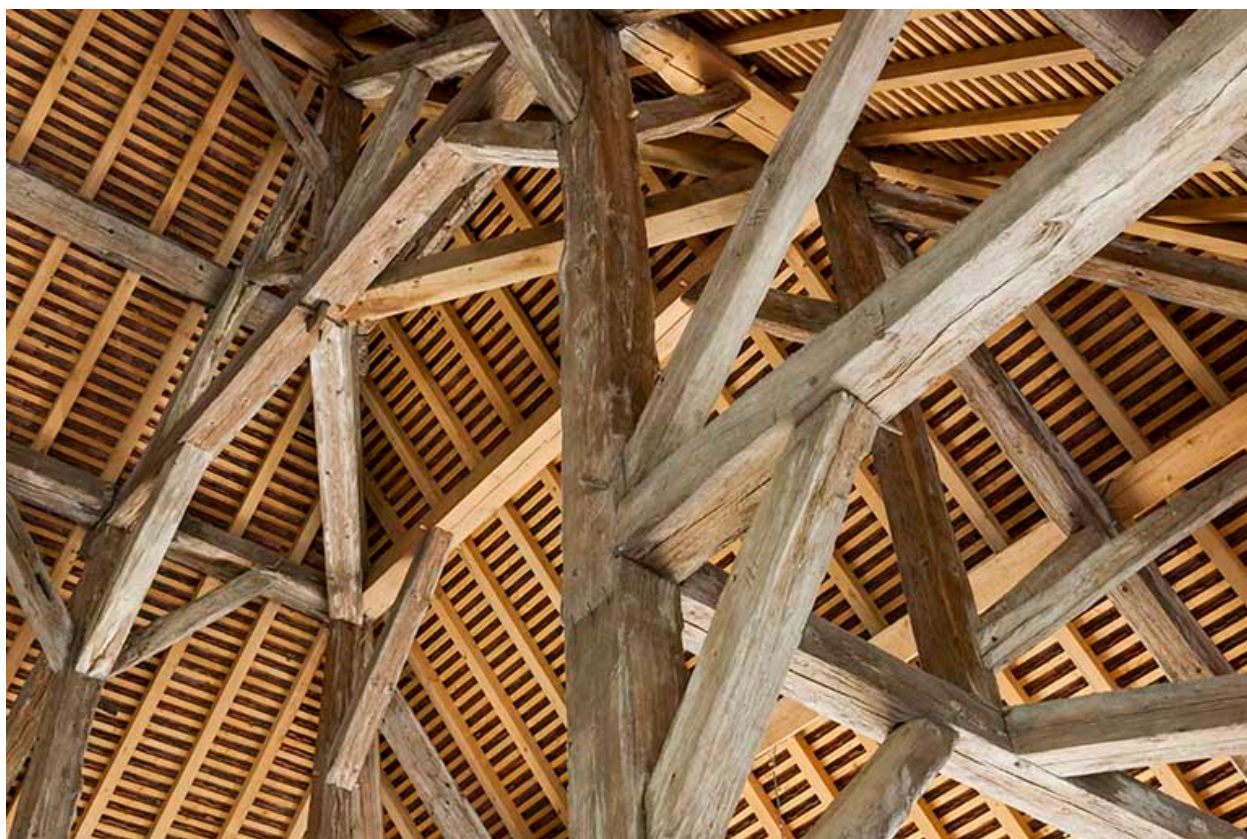
Croupe du séchoir. Partie  
supérieure de la charpente.  
Phot. Jérôme Mongreville  
IVR43\_20162501142NUC4A

Croupe du séchoir. Partie supérieure de la charpente.

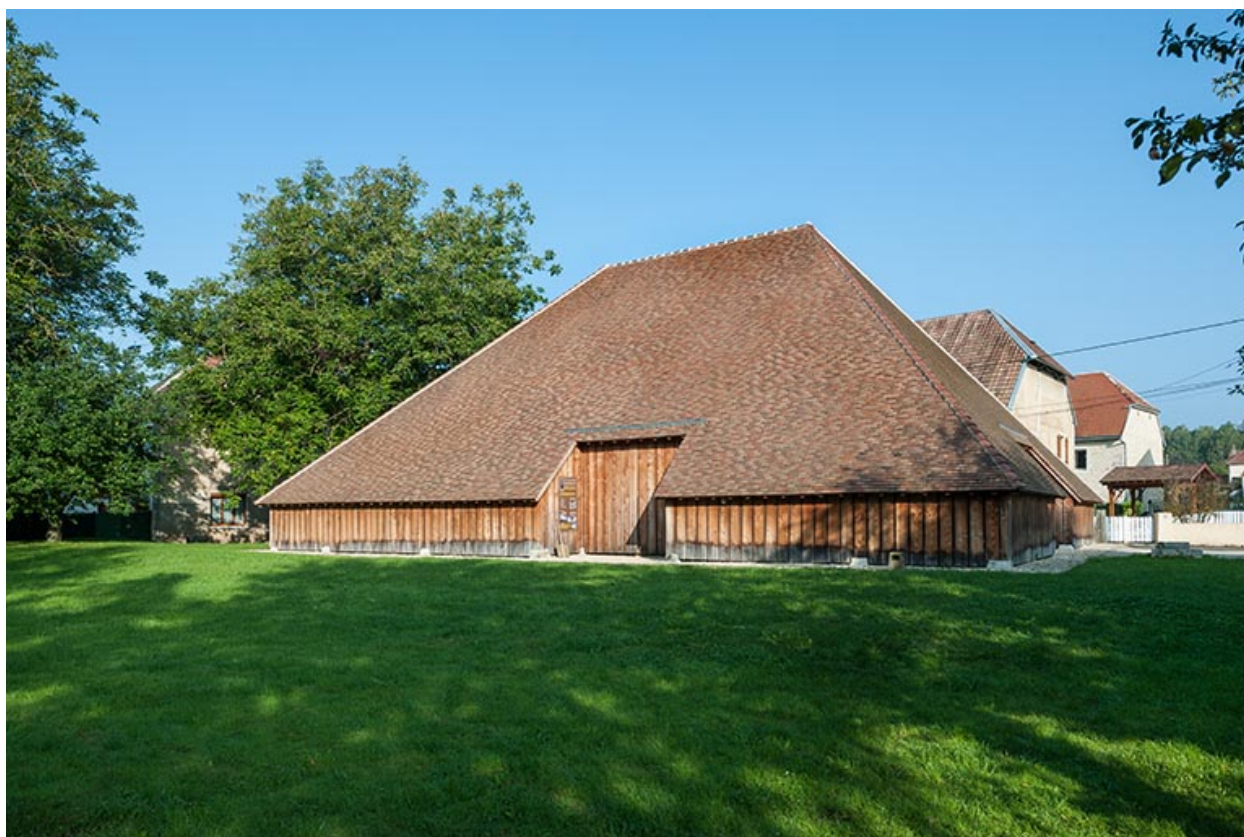
Vue d'ensemble depuis le sud-est.  
Phot. Jérôme Mongreville  
IVR43\_20142501294NUC4A

Vue d'ensemble depuis le sud-est.

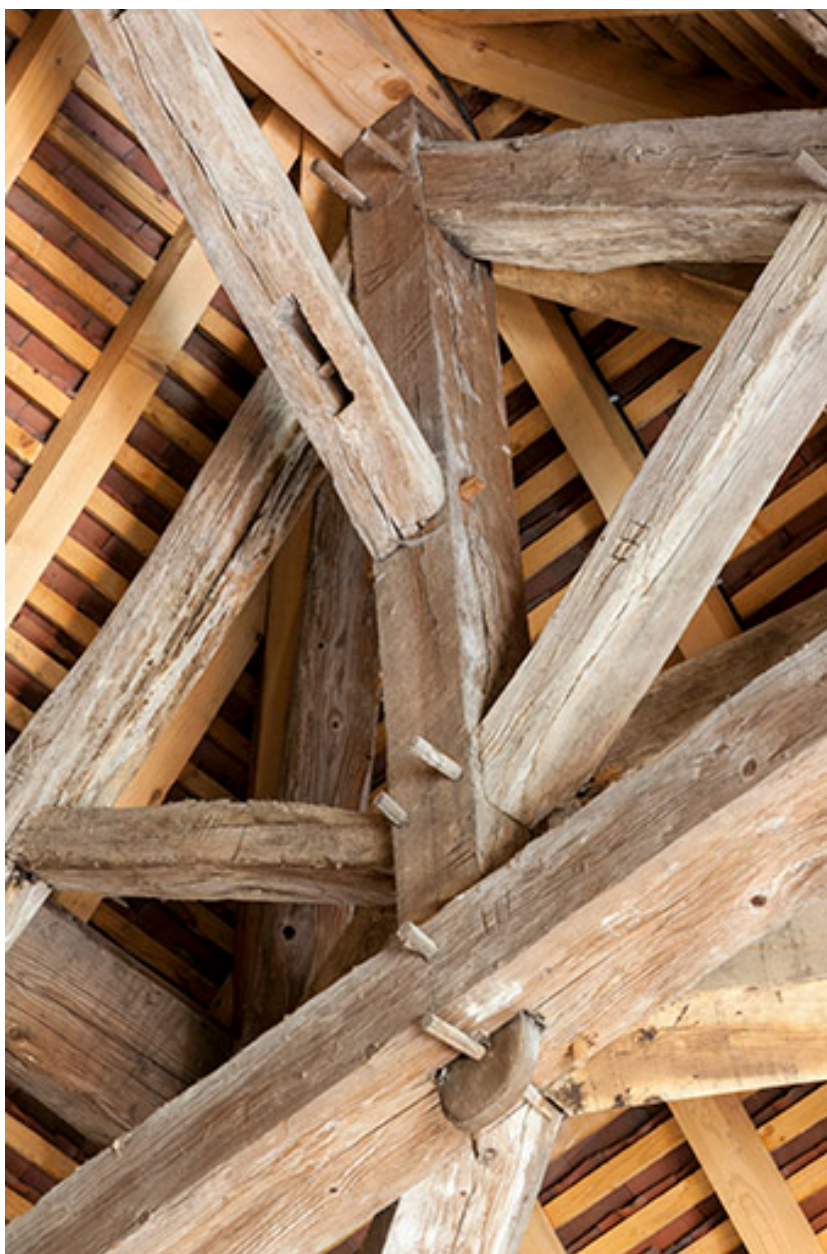
Assemblage de la ferme  
de la croupe. Détail.  
Phot. Jérôme Mongreville  
IVR43\_20162501144NUC4A

Assemblage de la ferme de la croupe. Détail.
