Bourgogne-Franche-Comté, Territoire de Belfort  
Belfort  
6 rue du Rhône

## **usine de bonneterie Achtnich, actuellement immeuble de bureaux**

Numéro de dossier : IA90000120  
Date de l'enquête initiale : 2000  
Date(s) de rédaction : 2001  
Cadre de l'étude : patrimoine industriel patrimoine industriel du Territoire de Belfort  
Degré d'étude : étudié

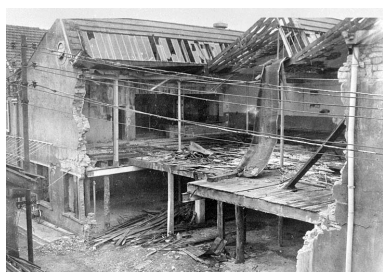
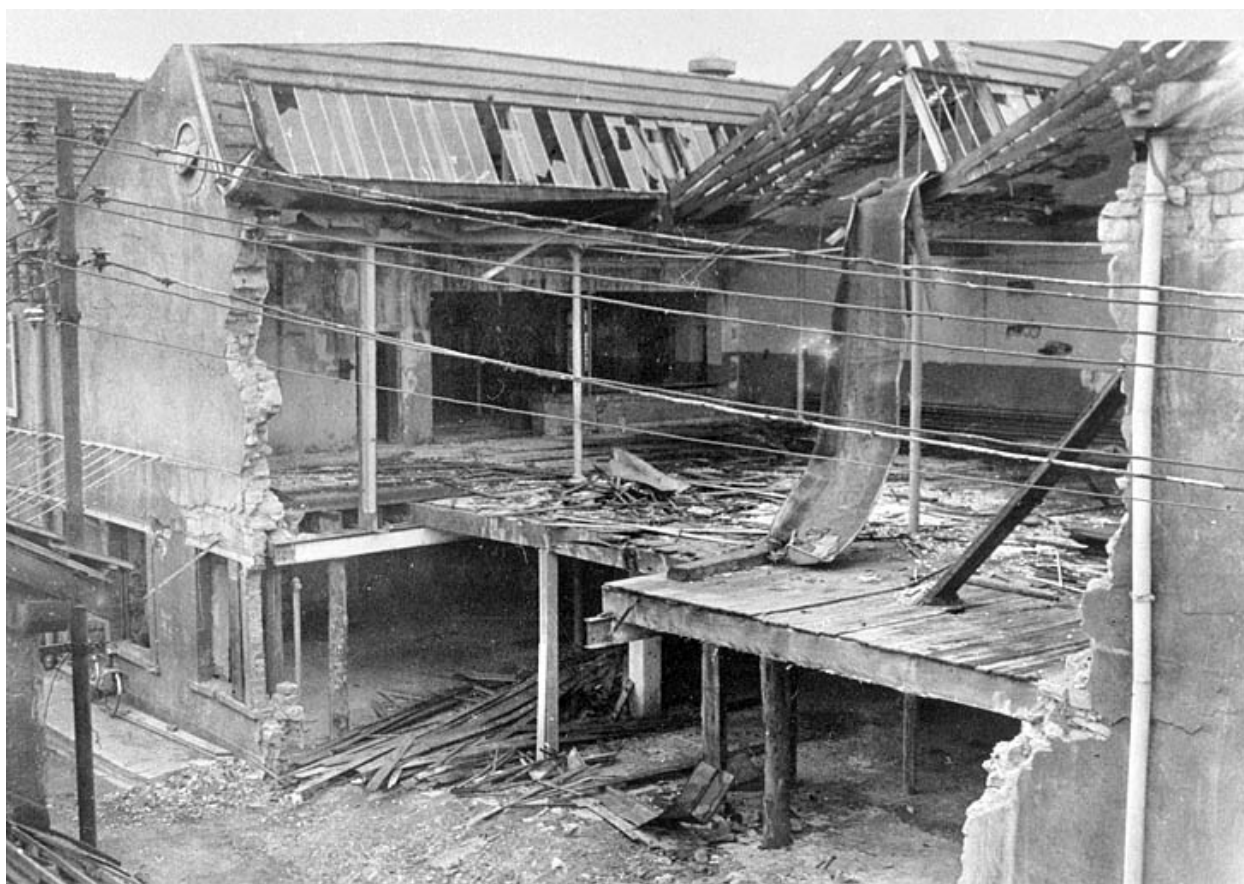
Destruction des ateliers  
sud en juin 1944.  
Phot. Yves Sancey  
IVR43\_20009000897X

Destruction des ateliers sud en juin 1944.

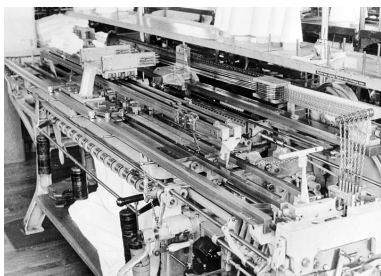
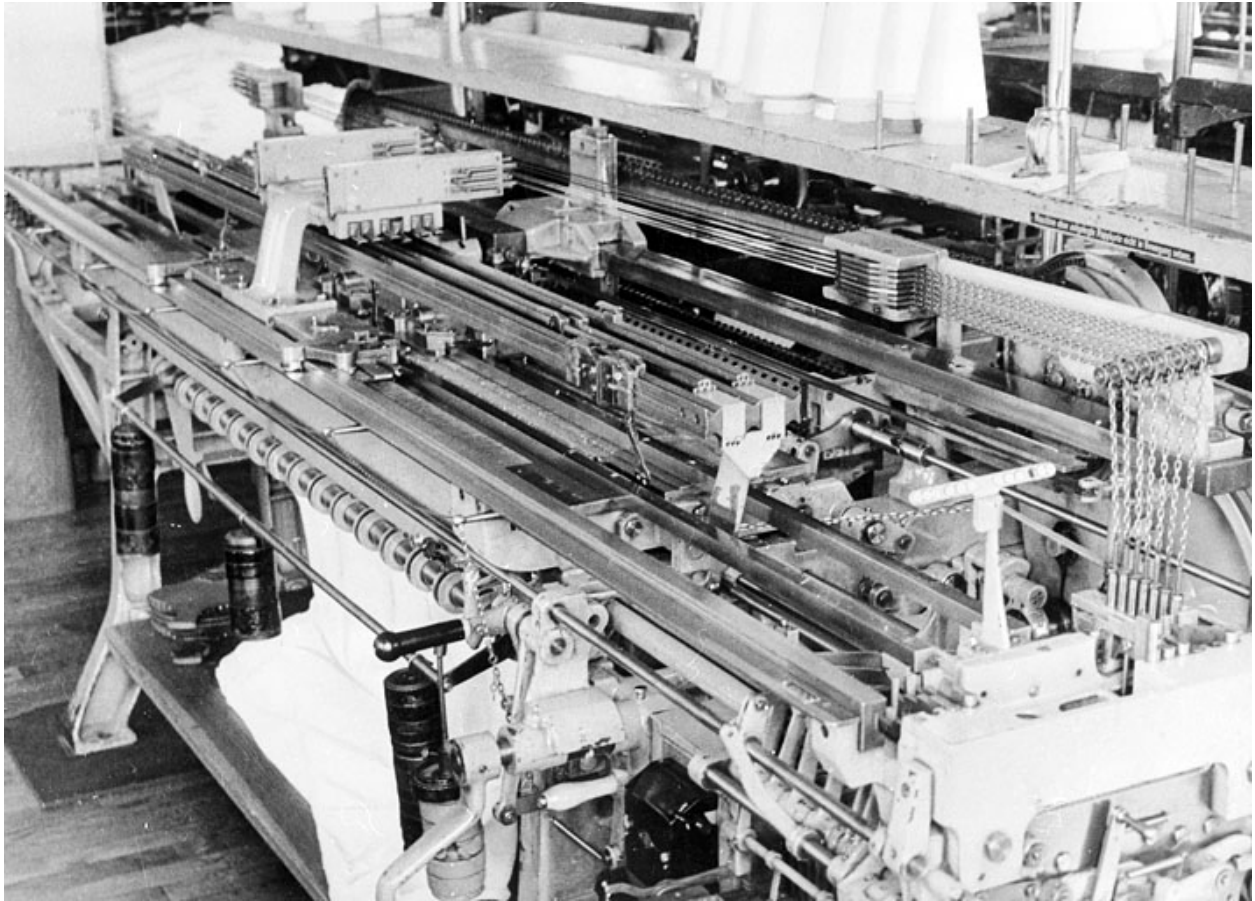
Machine à tricoter en panneau  
(marque Stoll, type Lifado).  
Phot. Yves Sancey  
IVR43\_20009000919X

Machine à tricoter en panneau (marque Stoll, type Lifado).

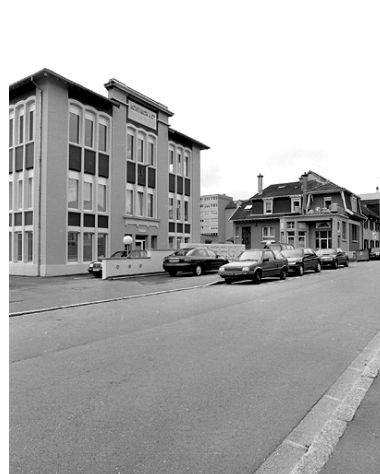
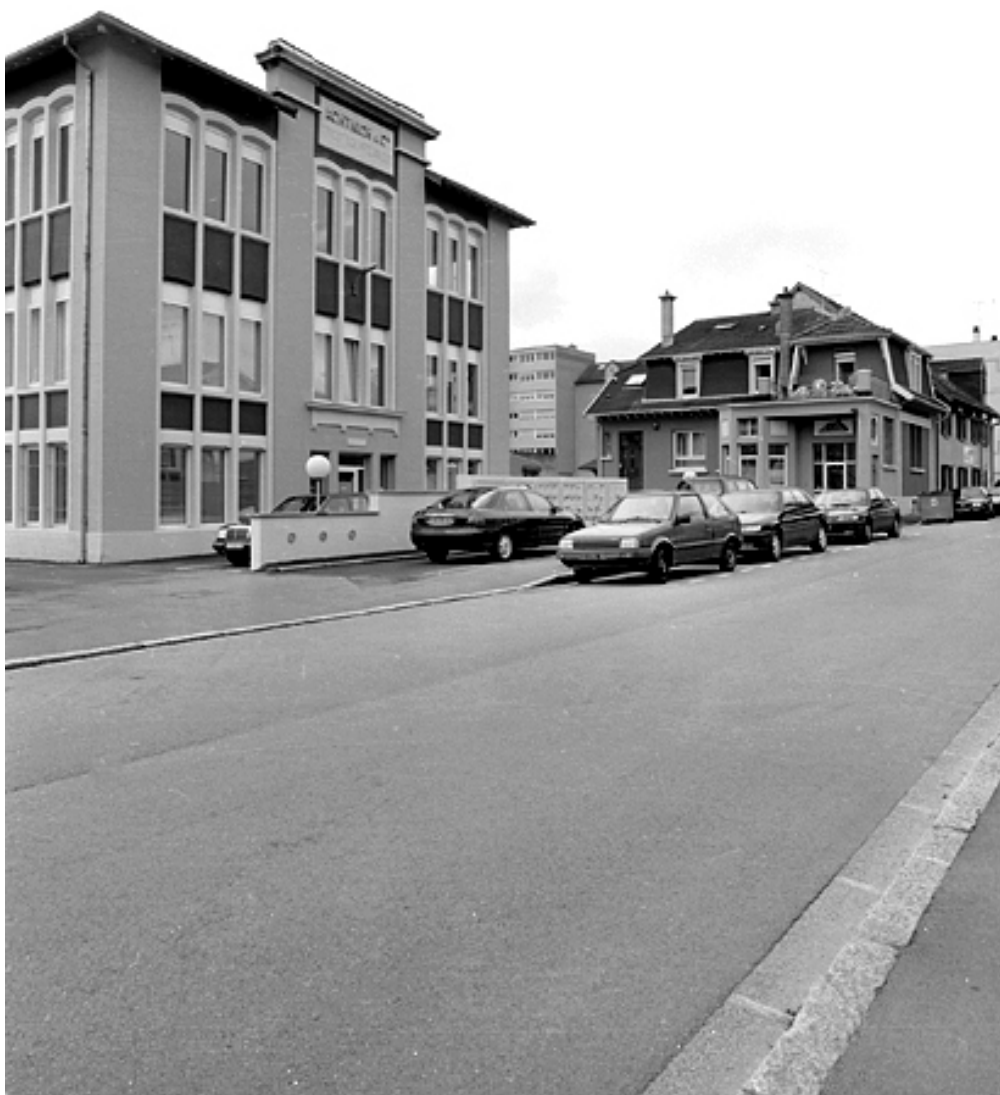
Façade nord de l'atelier de  
fabrication et conciergerie.  
Phot. Yves Sancey  
IVR43\_20009000609X

Façade nord de l'atelier de fabrication et conciergerie.

L'atelier de fabrication (1921-1949) est en moellon de calcaire enduit, béton armé, à deux étages carrés, toit à longs pans et croupe couvert en tuile mécanique. L'extension de l'atelier (1958-1959) est en parpaing de béton et béton armé. Ils étaient desservis par trois monte-charge et comprenaient un magasin de vente, un magasin et un entrepôt industriels, un magasin d'expédition et un vestiaire au rez-de-chaussée ; un atelier de coupe, un local abritant les calandres, l'atelier de tricotage et des bureaux au premier étage ; l'atelier de confection, de vaporisation, un magasin pour produits semi-finis et un atelier de conditionnement au second étage. L'escalier hors-oeuvre est en béton armé.

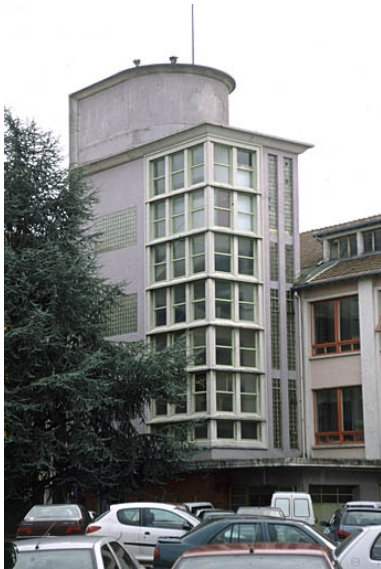
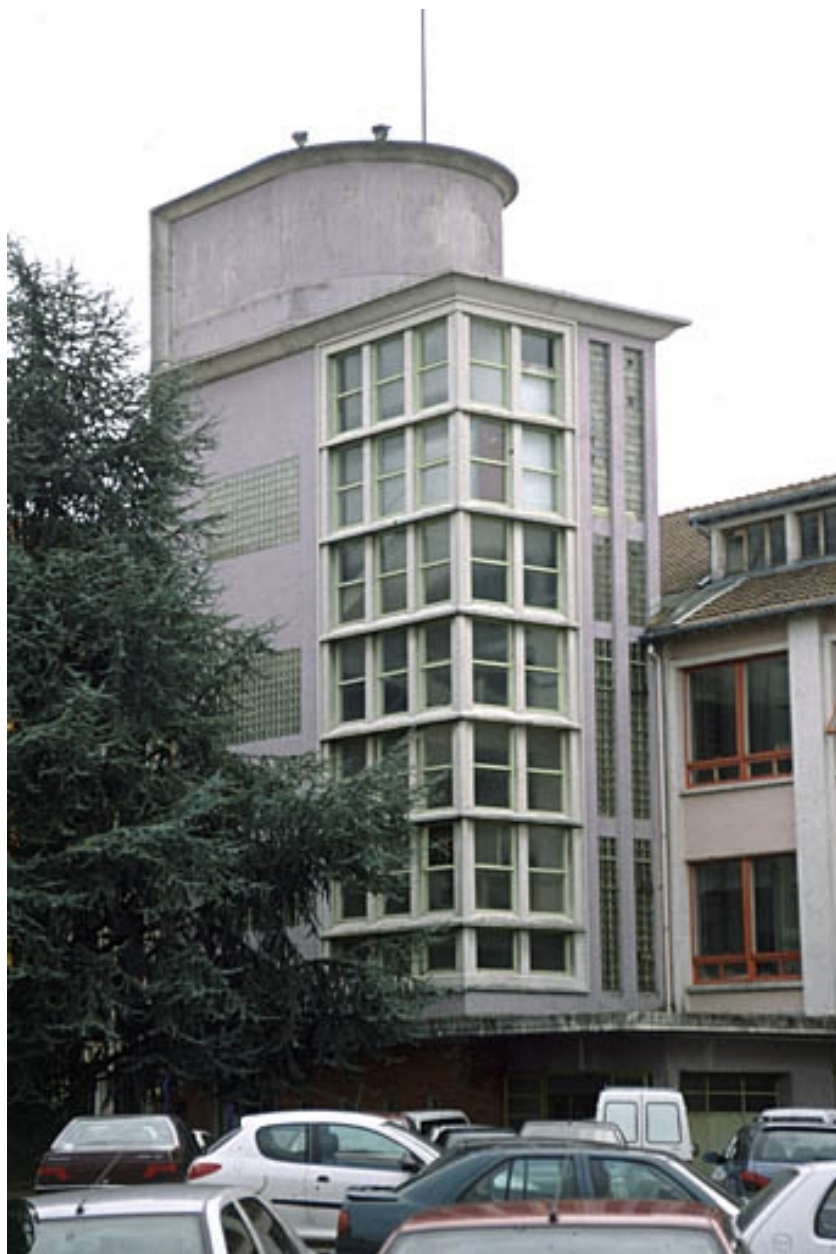
Escalier hors-oeuvre construit  
à la jonction des deux ateliers.

Escalier hors-oeuvre construit à la jonction des deux ateliers.

Escaliers : escalier hors-oeuvre : escalier tournant à retours avec jour, escalier en maçonnerie

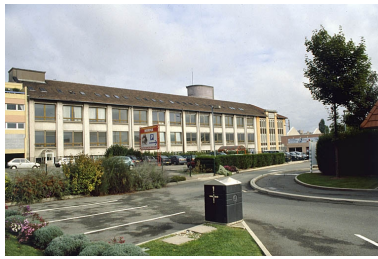
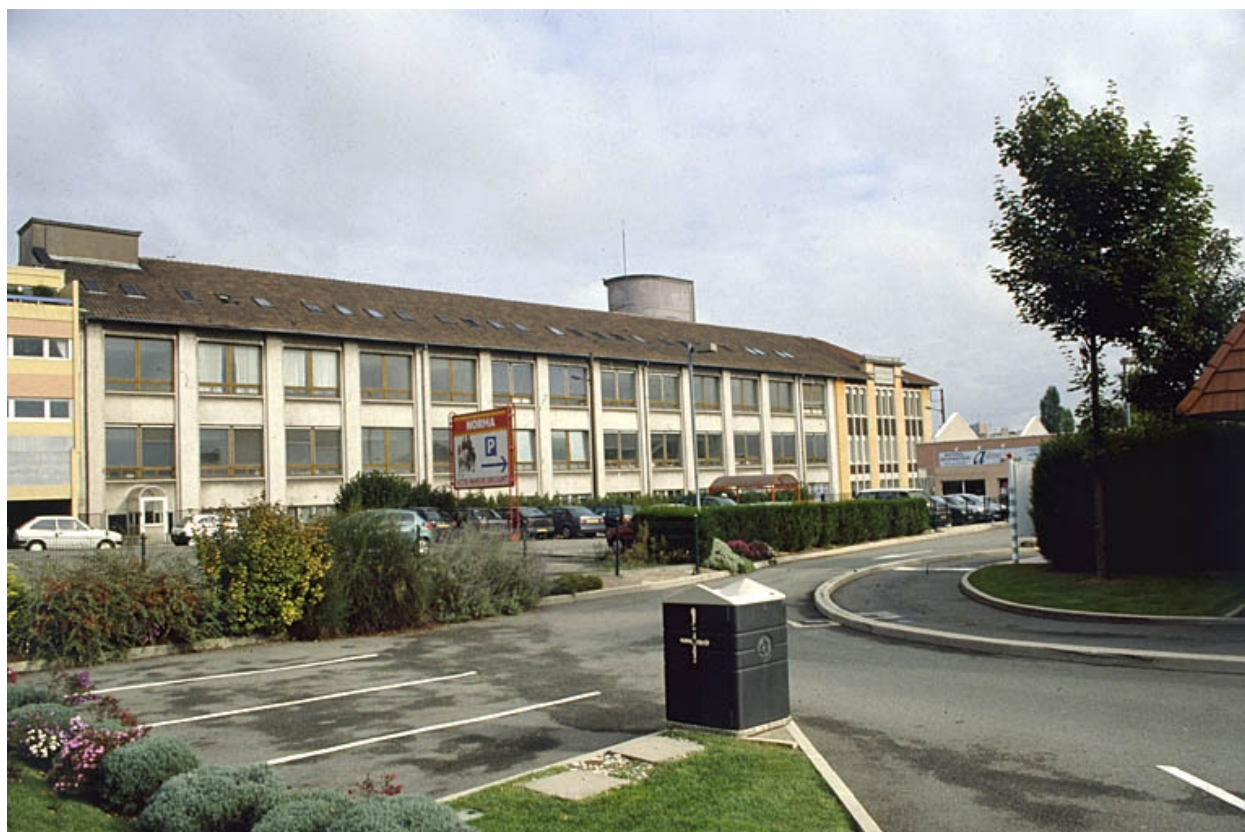
Extension sud de  
l'atelier de fabrication.  
Phot. Yves Sancey  
IVR43\_20009000617ZA

Extension sud de l'atelier de fabrication.
