Bourgogne, Nièvre
Saint-Honoré-les-Bains
24 avenue de Rémilly

maison 24 avenue de Rémilly dite Villa Pons

Numéro de dossier : IA58001224

Cadre de l'étude : enquête thématique régionale thermalisme en Bourgogne-Franche-Comté (1e)

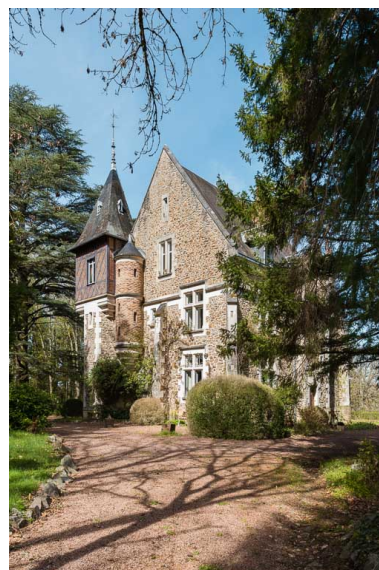
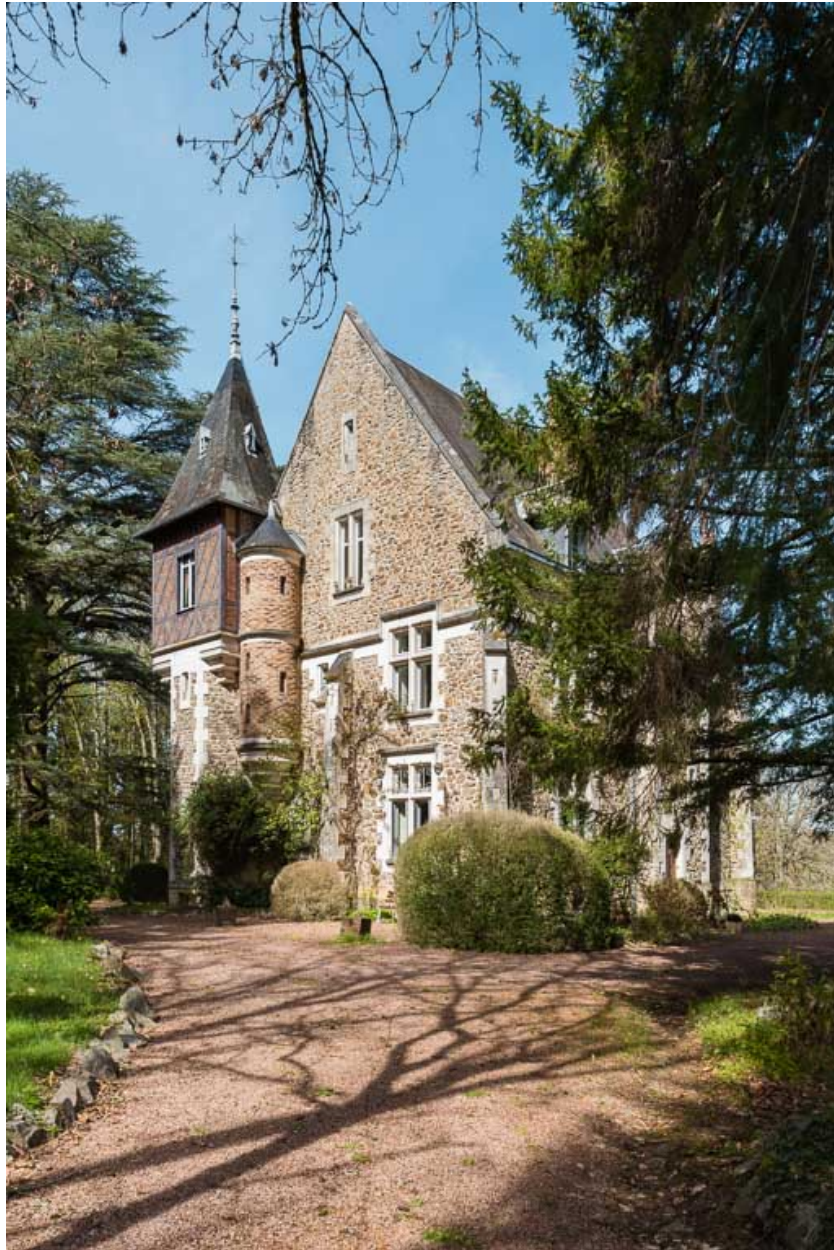
Façade sud-est.
Phot. Pierre-Marie Barbe-Richaud
IVR26_20195800036NUC4A

Façade sud-est.

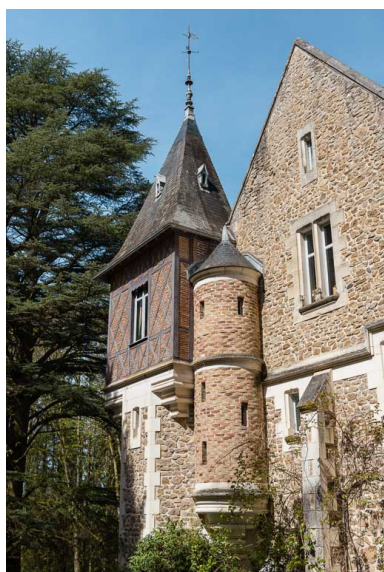
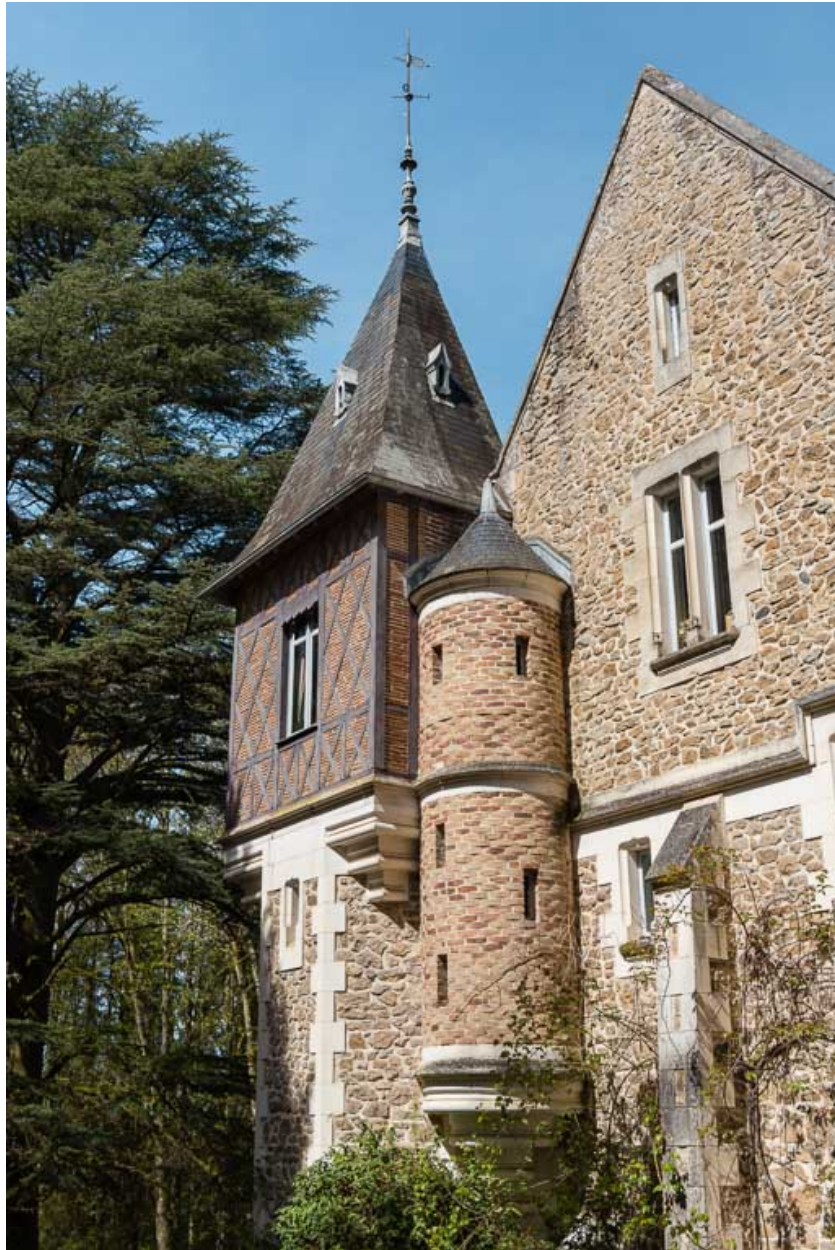
Tourelle en surplomb
contre la tour d'angle.
Phot. Pierre-Marie Barbe-Richaud
IVR26_20195800037NUC4A

Tourelle en surplomb contre la tour d'angle.

La demeure s'élève au centre d'un terrain boisé et clôturé, à l'écart de la route de Rémilly. Elle comprend une cave, un rez-de-chaussée surélevé, un étage carré et un étage de comble. Elle est construite en moellon de granite avec pierre de taille de calcaire (soubassements, chaînes, encadrements) à l'exception de l'étage surmontant la tour d'angle, qui est en brique et pan de bois. Elle est principalement couverte d'un toit à longs pans à pignon découvert (côté sud) et à croupe (côté nord) en ardoise. La tour d'angle, qui comporte un second étage carré, est couverte d'un toit à plusieurs pans brisés, et la tourelle en surplomb d'un toit conique.

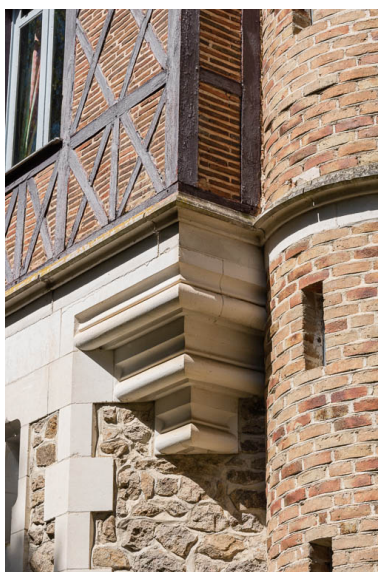
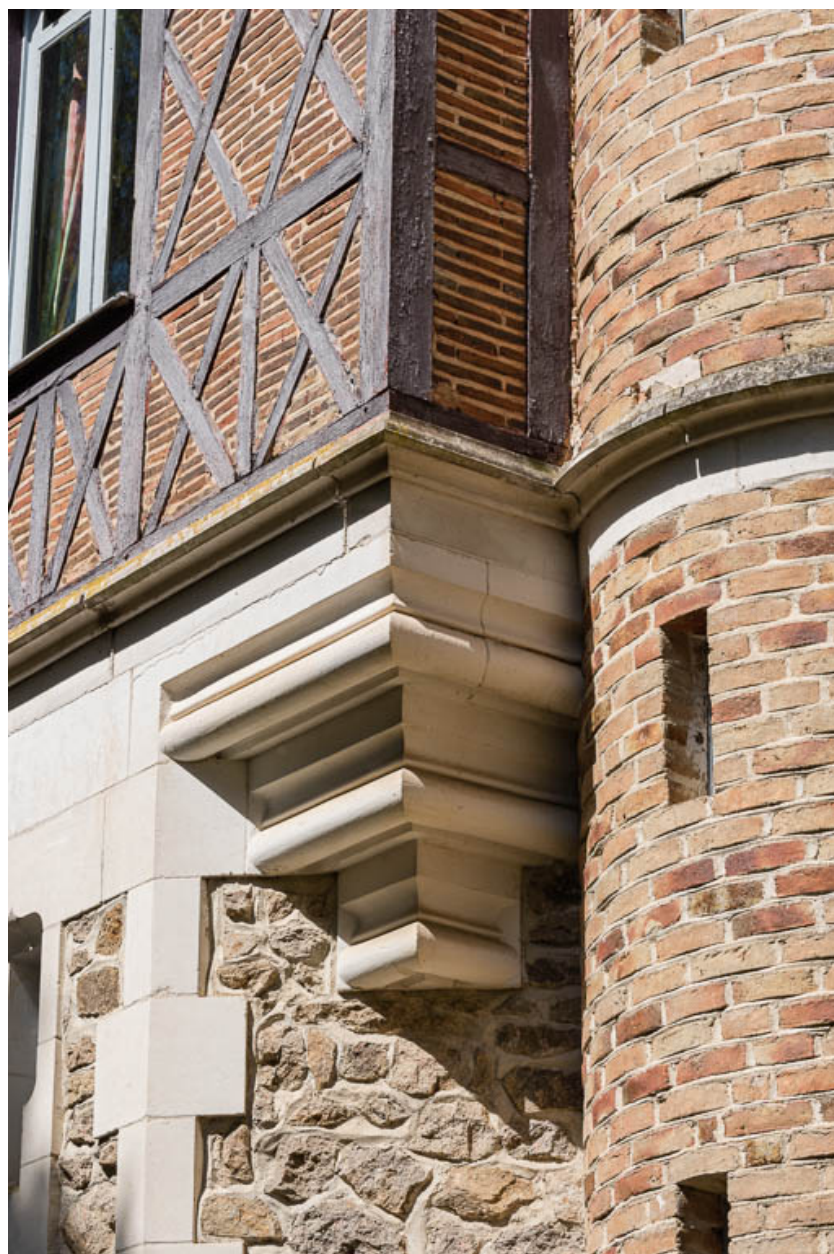
Culot de la tour d'angle supportant
le troisième niveau en bois et brique.
Phot. Pierre-Marie Barbe-Richaud
IVR26_20195800039NUC4A

Culot de la tour d'angle supportant le troisième niveau en bois et brique.

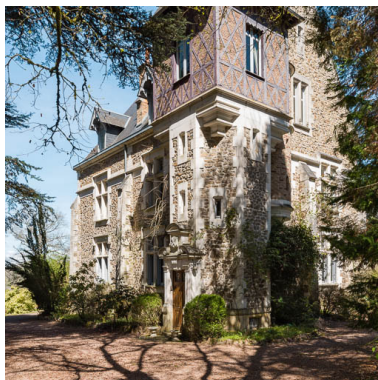
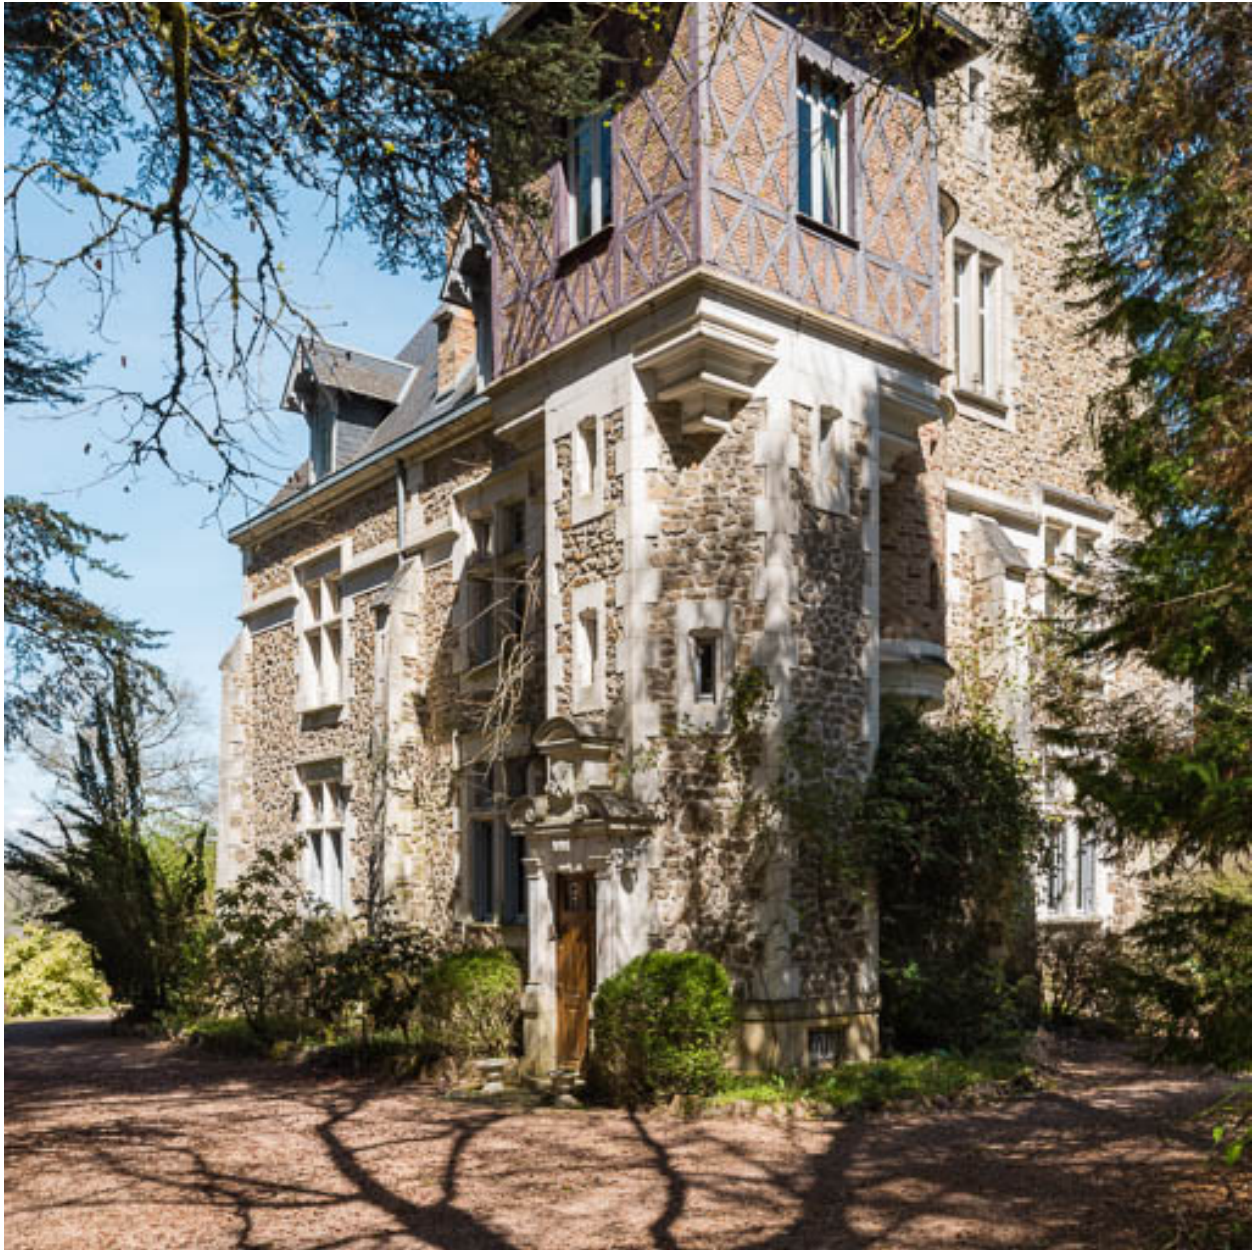
Tour d'angle de plan octogonal
(aux deux premiers niveaux)
et carré (au troisième niveau)
contenant l'escalier en vis.
Phot. Pierre-Marie Barbe-Richaud
IVR26_20195800040NUC4A

Tour d'angle de plan octogonal (aux deux premiers niveaux) et carré (au troisième niveau) contenant l'escalier en vis.

Escaliers : escalier dans-œuvre : escalier en vis sans jour, en maçonnerie ; escalier dans-œuvre : escalier tournant à retours avec jour, en charpente

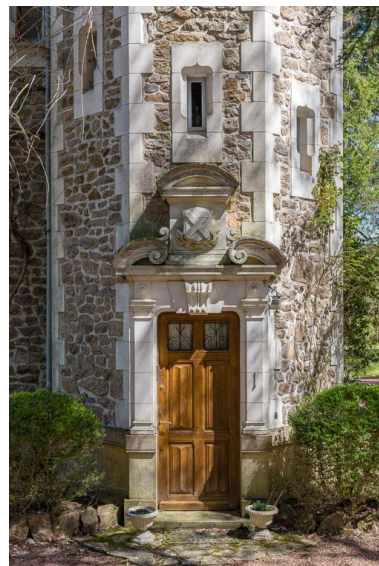
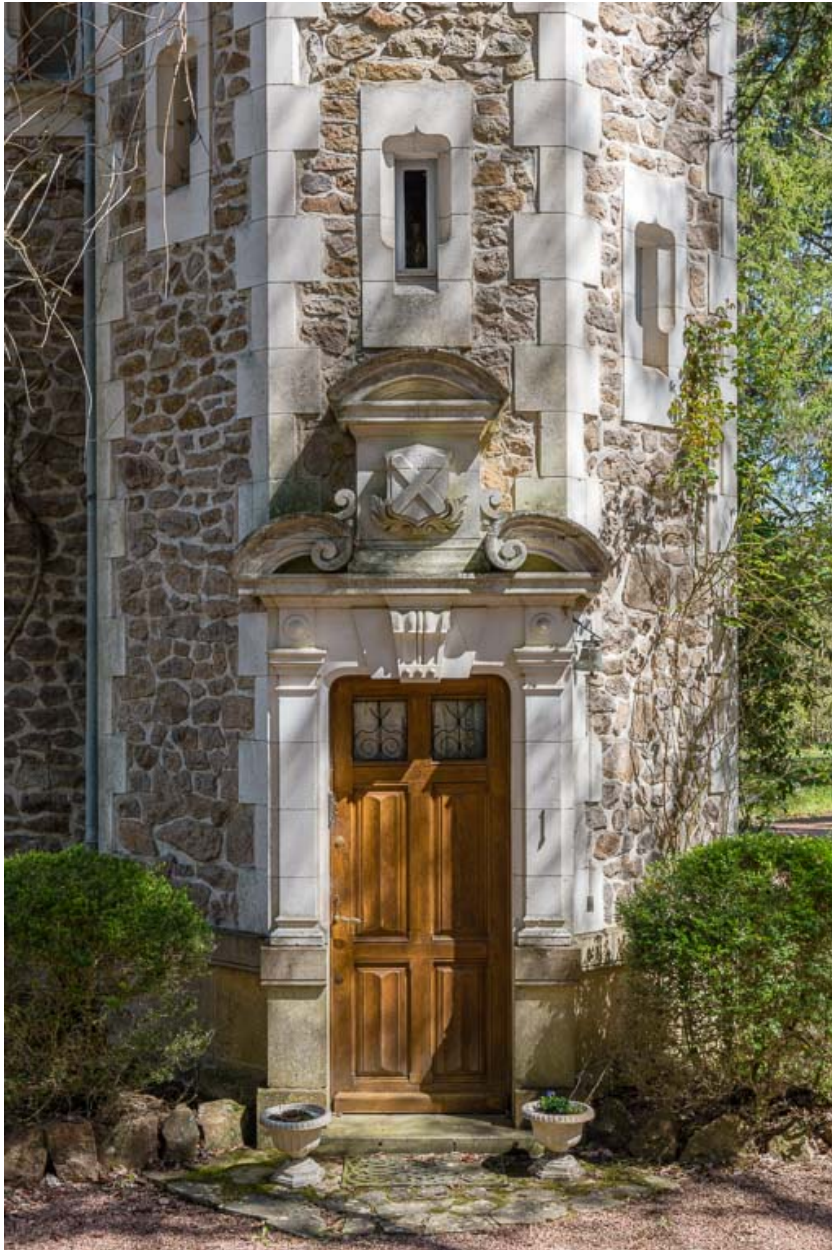
Porte d'entrée encadrée par deux
pilastres et surmontée d'un fronton
brisé à volutes supérieures rentrantes
et d'un édicule à fronton cintré.
Phot. Pierre-Marie Barbe-Richaud
IVR26_20195800041NUC4A

Porte d'entrée encadrée par deux pilastres et surmontée d'un fronton brisé à volutes supérieures rentrantes et d'un édicule à fronton cintré.

Écu armorié sculpté au-dessus de chacune des deux portes d'entrée ("D'or au sautoir de gueules"). Ces armoiries sont également celles de la famille Hattstatt (et de la commune de Hattstatt, dans Haut-Rhin) mais aucun lien avec cette famille (ou cette commune) n'a pas été établi. Il est toutefois peu probable que l'écu soit seulement décoratif, puisque l'utilisation de hachures et de pointillés rend compte précisément des couleurs héraldiques. Par ailleurs, l'écu est le même au-dessus des deux portes.

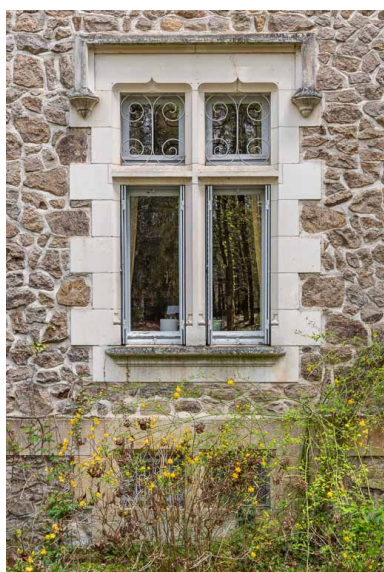
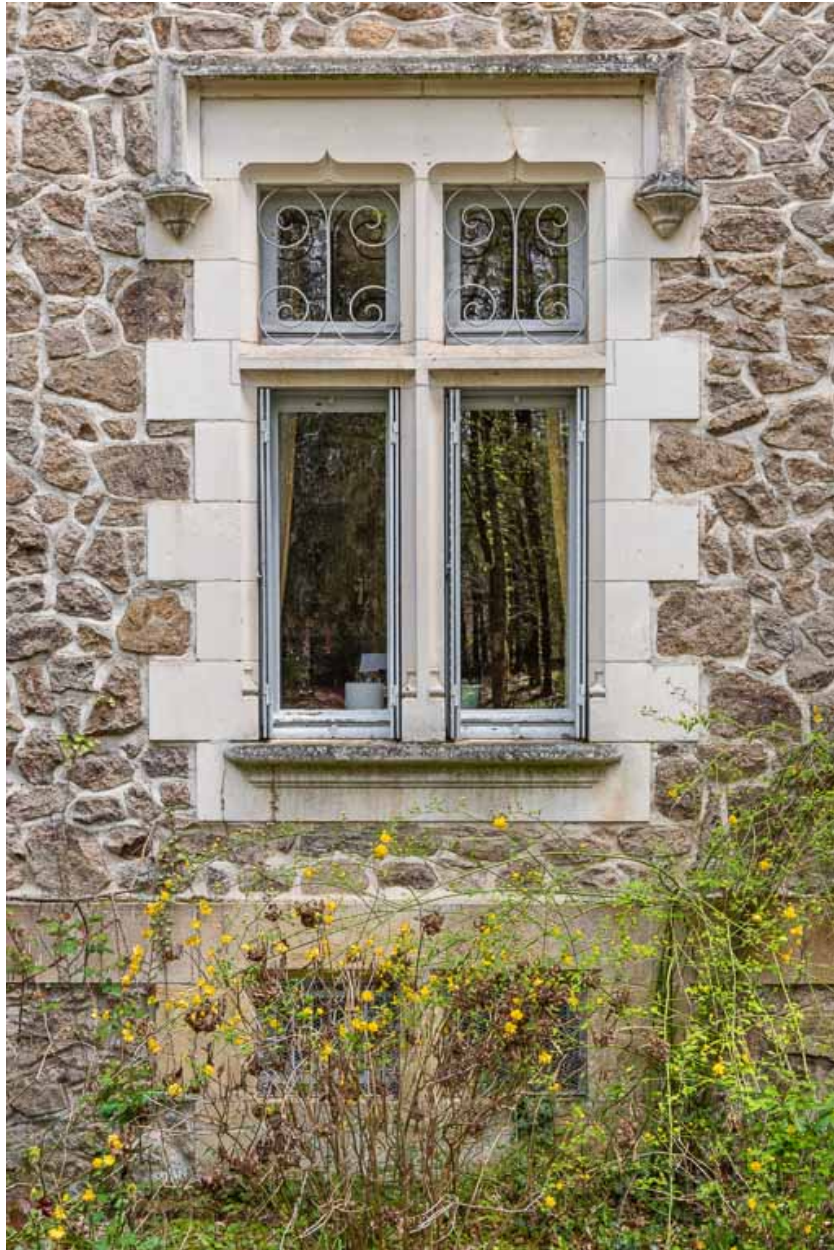
Croisée couverte d'un linteau
décoré d'accolades (baie du rez-de-
chaussée de la façade sud-ouest).
Phot. Pierre-Marie Barbe-Richaud
IVR26_20195800045NUC4A

Croisée couverte d'un linteau décoré d'accolades (baie du rez-de-chaussée de la façade sud-ouest).

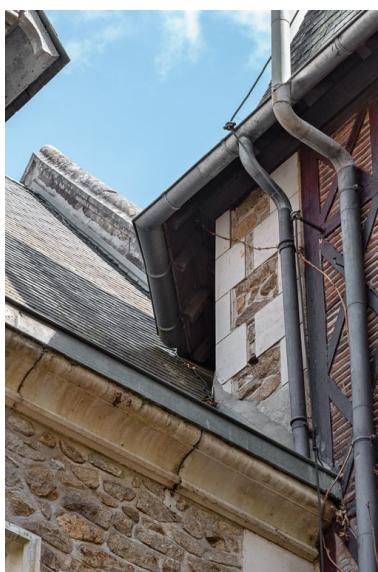
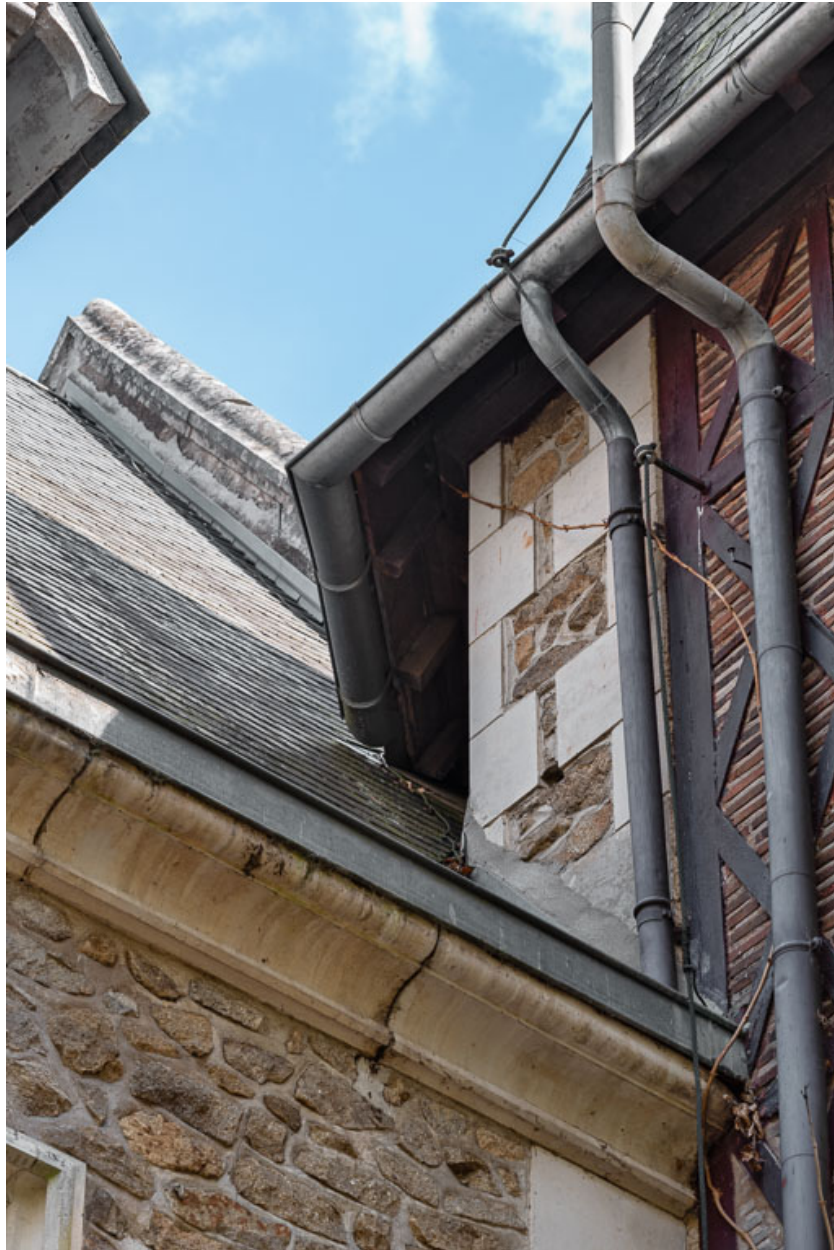
Association du granite, du calcaire,
du bois, de la brique et de l'ardoise.
Phot. Pierre-Marie Barbe-Richaud
IVR26_20195800046NUC4A

Association du granite, du calcaire, du bois, de la brique et de l'ardoise.

Matériau(x) du gros-œuvre, mise en œuvre et revêtement : granite, moellon ; brique, pan de bois

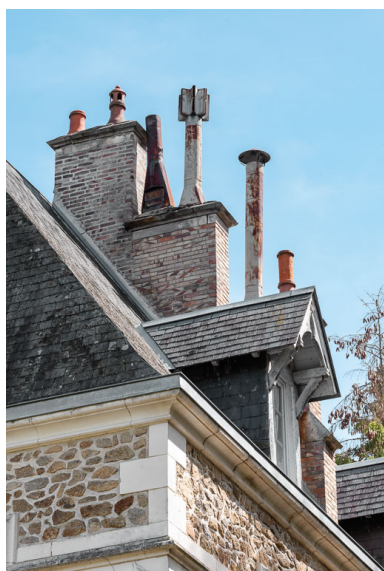
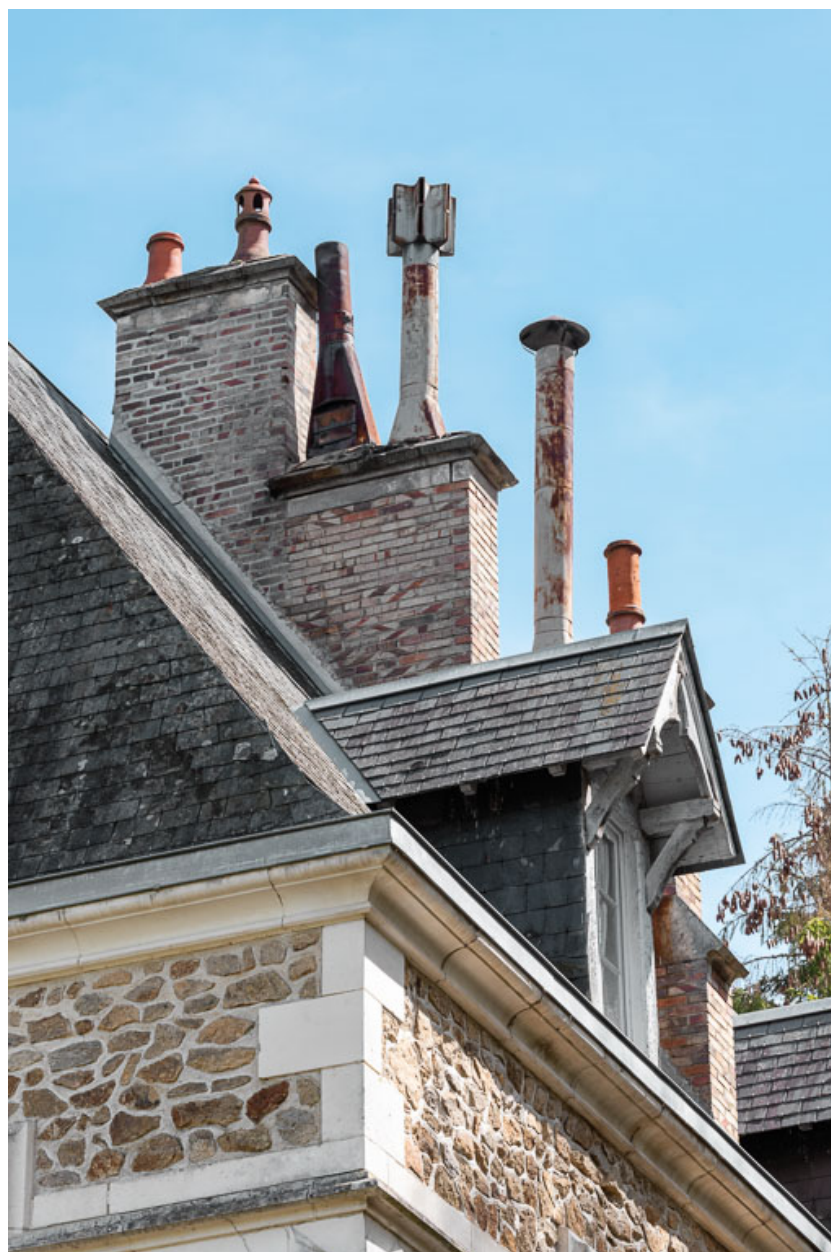
Couverture en ardoise,
lucarnes et cheminées.
Phot. Pierre-Marie Barbe-Richaud
IVR26_20195800044NUC4A

Couverture en ardoise, lucarnes et cheminées.

Matériau(x) de couverture : ardoise

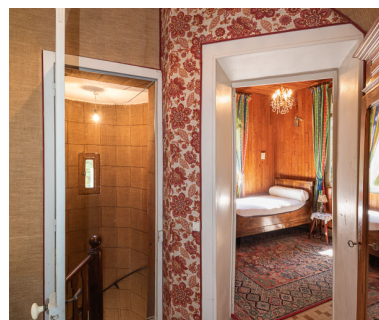
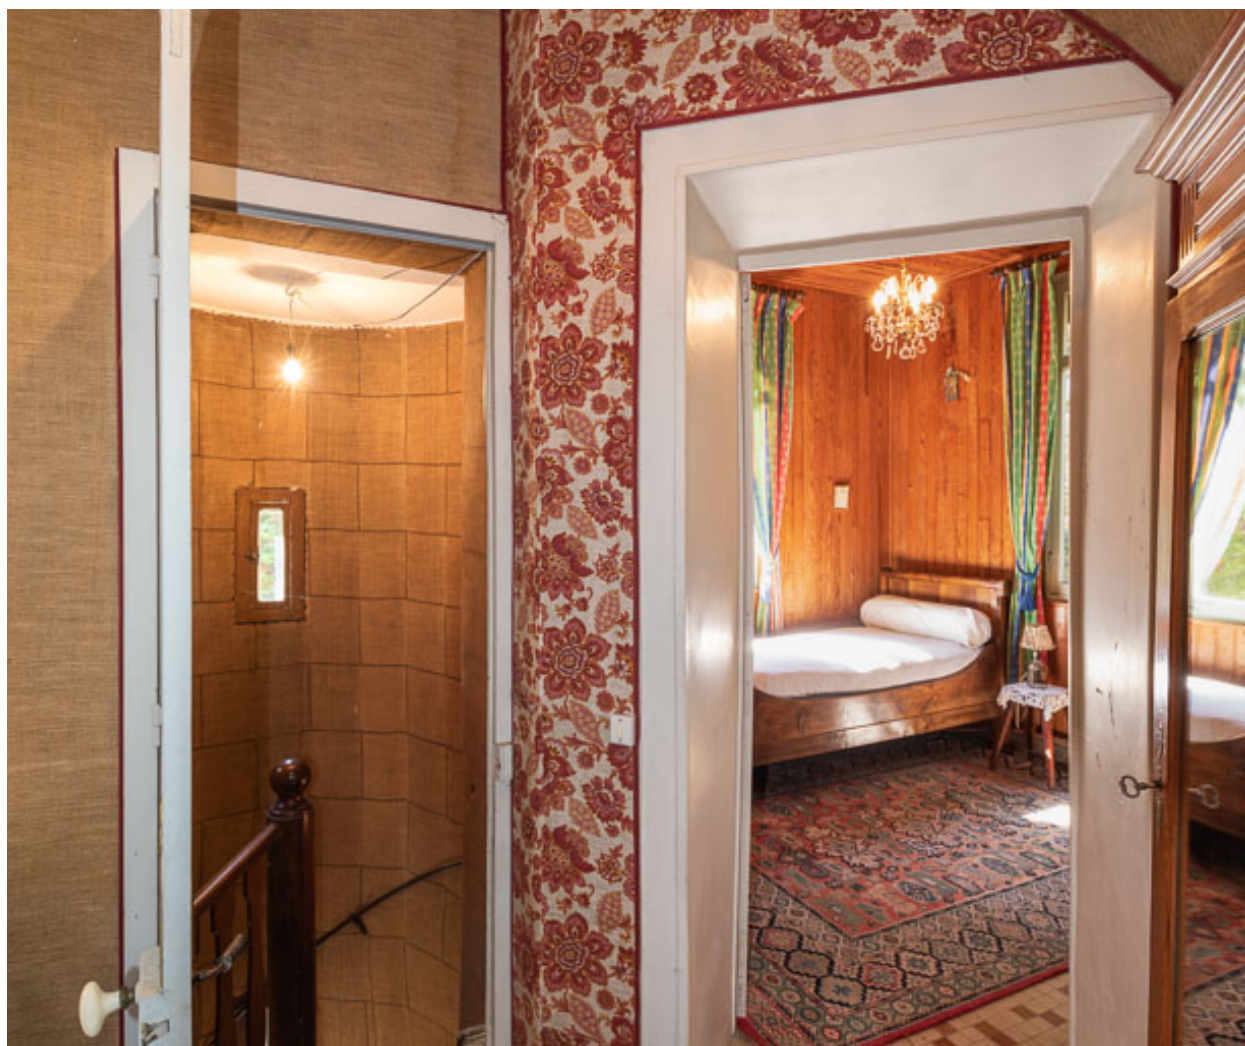
Escalier en vis de la tourelle en
surplomb, palier du deuxième
étage, et chambre à coucher.
Phot. Pierre-Marie Barbe-Richaud
IVR26_20195800034NUC4A

Escalier en vis de la tourelle en surplomb, palier du deuxième étage, et chambre à coucher.
