Bourgogne-Franche-Comté, Doubs  
Besançon  
îlot Proudhon  
5 rue Bersot

## maison

Numéro de dossier : IA25000597  
Date de l'enquête initiale : 1996  
Date(s) de rédaction : 2009  
Cadre de l'étude : enquête thématique régionale demeures bisontines  
Degré d'étude : étudié

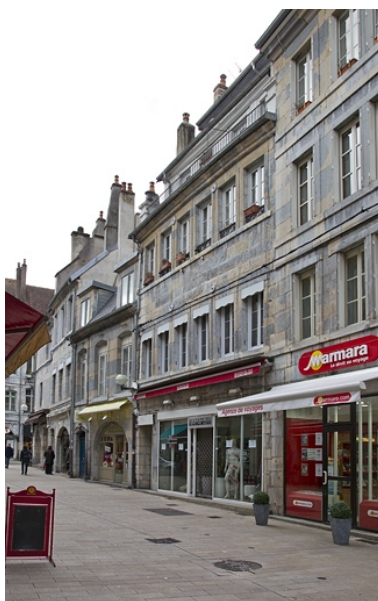
Logis principal, vue d'ensemble de trois quarts droit.  
Phot. Yves Sancey  
IVR43\_20122500349NUC2A

Le logis sur rue porte la date 1700 au-dessus de l'entrée qui a probablement été modifiée au 19e siècle pour passer d'une porte cochère (conservée sur cour) à une porte de couloir, tandis qu'une grande baie de boutique était percée à droite de celle-ci. Cette façade, comprenant un étage carré d'origine, a été surélevée d'un étage à l'identique sans doute dans le courant du 18e siècle, et a été complétée par deux étages de comble en retrait avec balcon au 19e siècle. Le logis secondaire, à un étage carré d'origine, a subi le même sort.

Le logis sur rue a été bâti sur une cave voûtée en berceau et une autre plafonnée. Le logis secondaire en fond de cour comprend une remise située dans l'axe de l'ancienne porte cochère. Tous deux sont distribués par un escalier à cage ouverte en maçonnerie puis en charpente. La façade antérieure du logis principal est en pierre de taille ainsi que les deux premiers niveaux sur cour, le reste étant recouvert d'un essentage de matériau synthétique. Le logis secondaire, en moellon enduit pour les deux premiers niveaux, est en pierre de taille pour le reste.

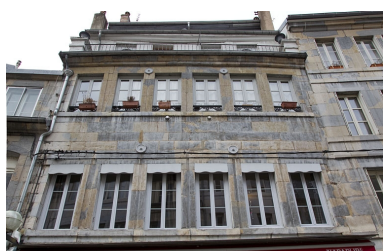
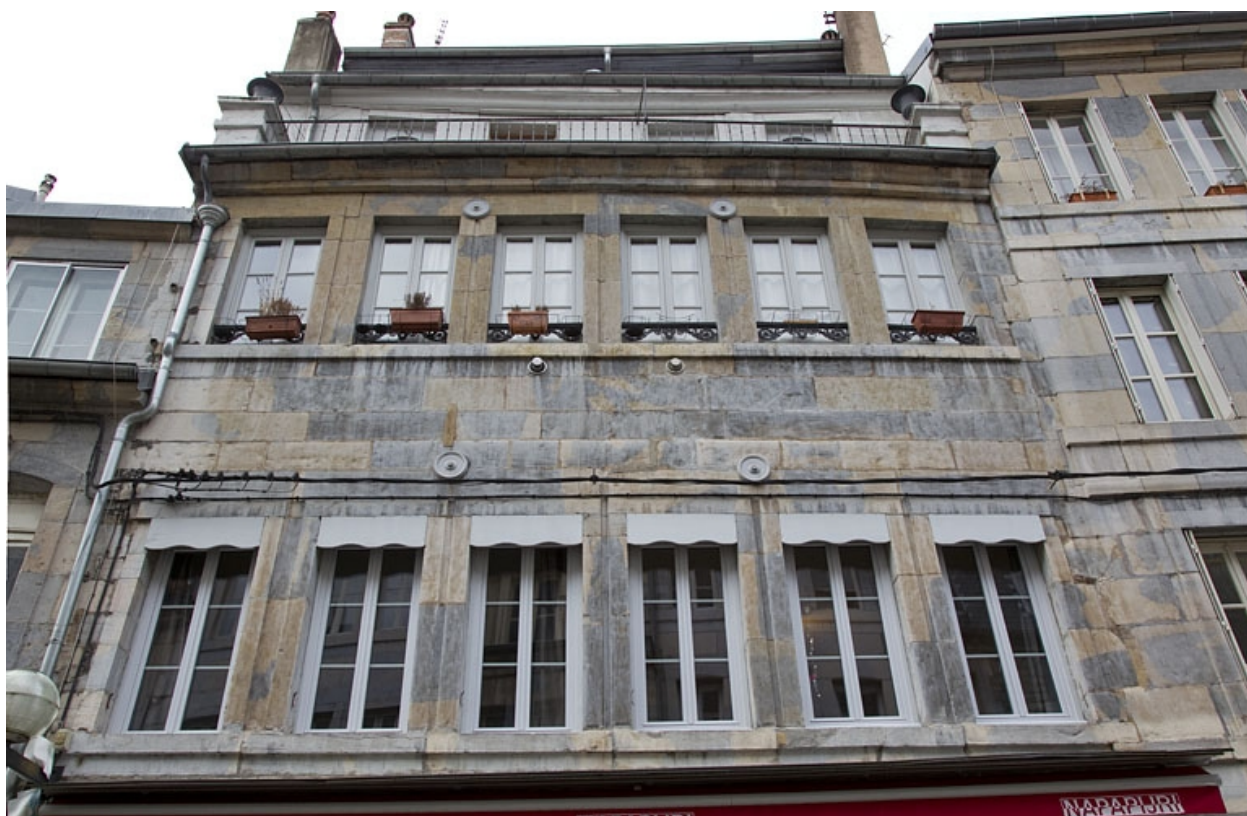
Logis principal, façade antérieure : détail de la partie supérieure à partir du premier étage.  
Phot. Yves Sancey  
IVR43\_20122500348NUC2A

Logis principal, façade antérieure : détail de la partie supérieure à partir du premier étage.

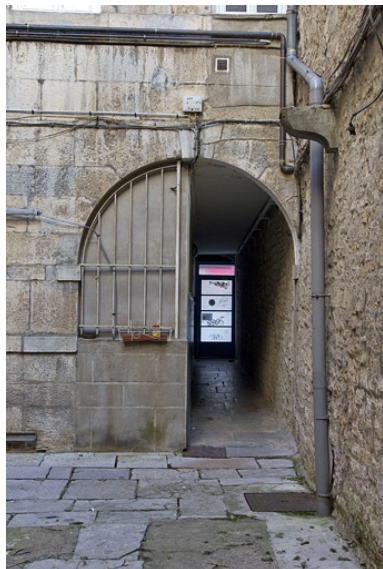
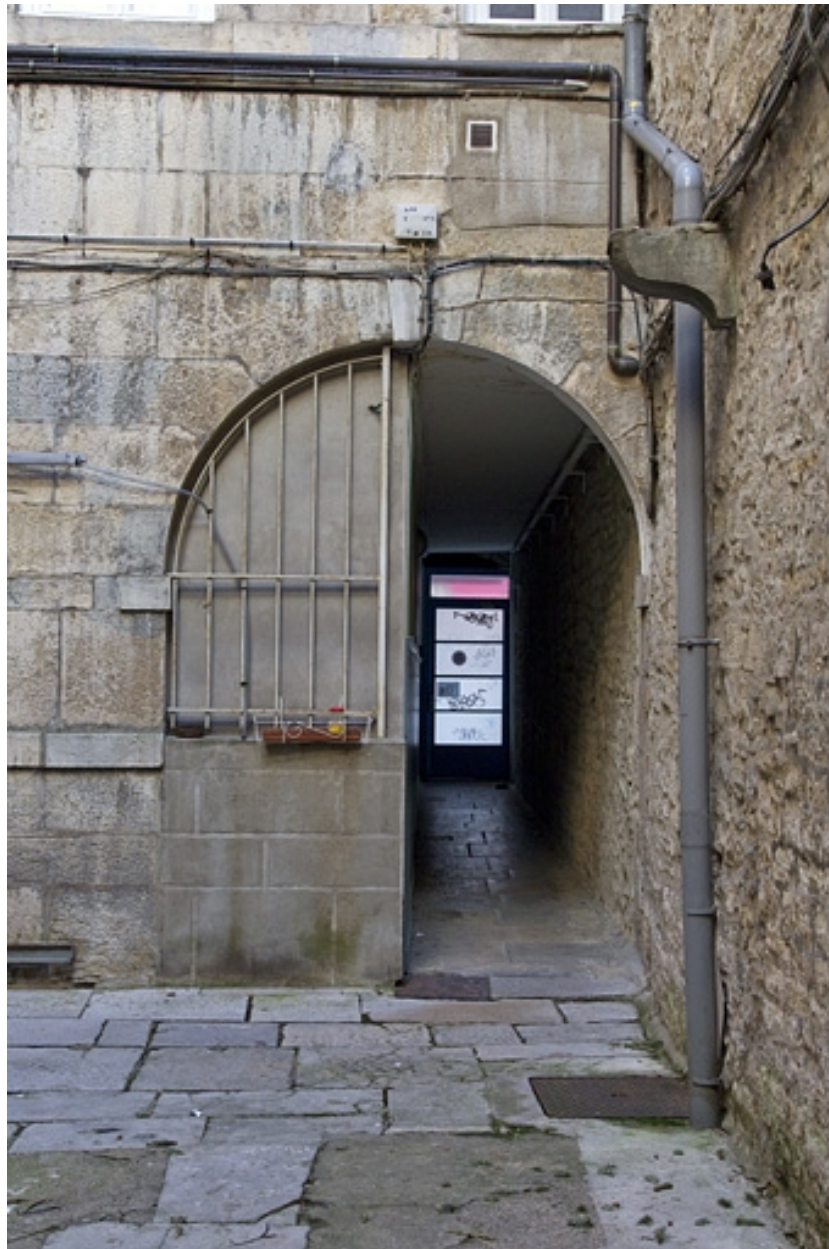
Logis principal, façade postérieure :  
détail de la porte cochère.  
Phot. Yves Sancey  
IVR43\_20122500351NUC2A

Logis principal, façade postérieure : détail de la porte cochère.

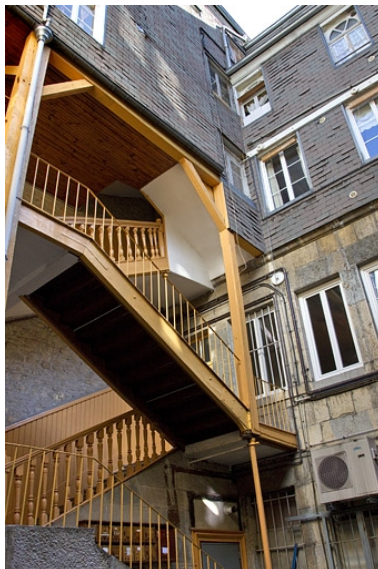
Vue d'ensemble de l'escalier  
à cage ouverte sur cour.  
Phot. Yves Sancey  
IVR43\_20122500353NUC2A

Vue d'ensemble de l'escalier à cage ouverte sur cour.

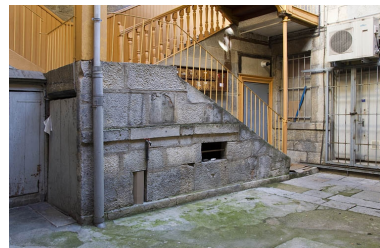
Vue du départ de l'escalier  
à cage ouverte sur cour.  
Phot. Yves Sancey  
IVR43\_20122500357NUC2A

Vue du départ de l'escalier à cage ouverte sur cour.

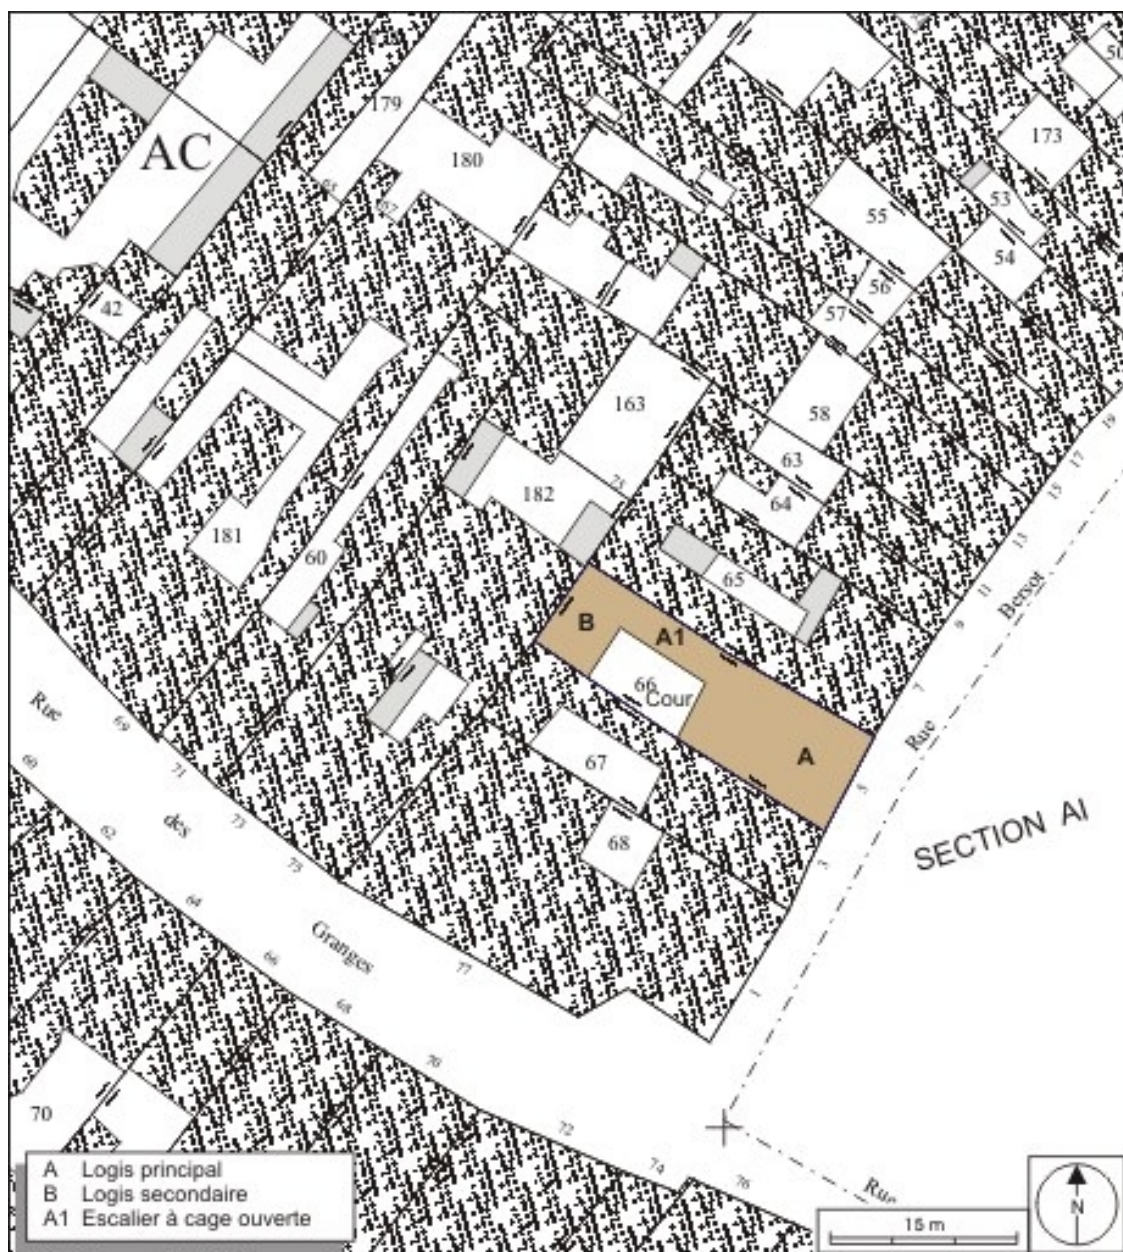
IVR43\_20102500035NUDA

Plan masse et de situation. Extrait du plan cadastral, 1974, section AC.

Technique de relevé : reprise de fond ; Échelle : 1/500

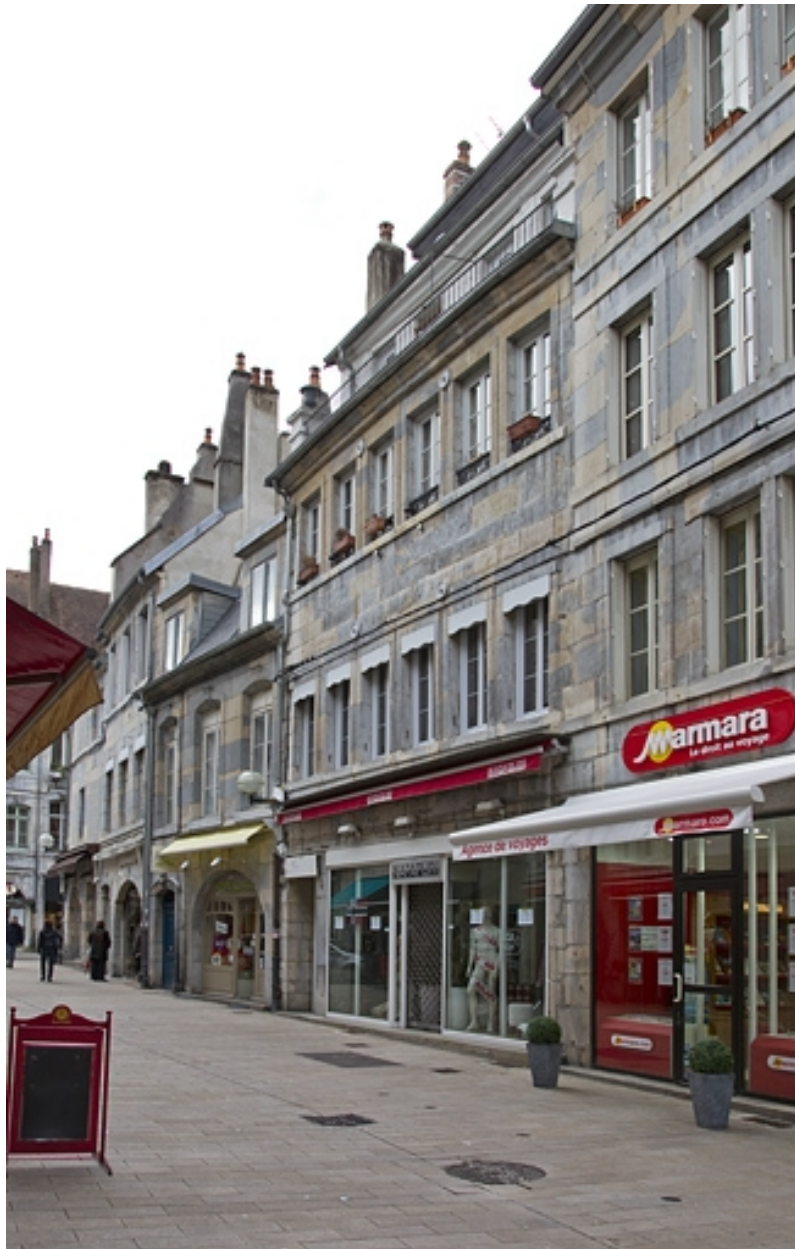
IVR43\_20122500349NUC2A

Logis principal, vue d'ensemble de trois quarts droit.

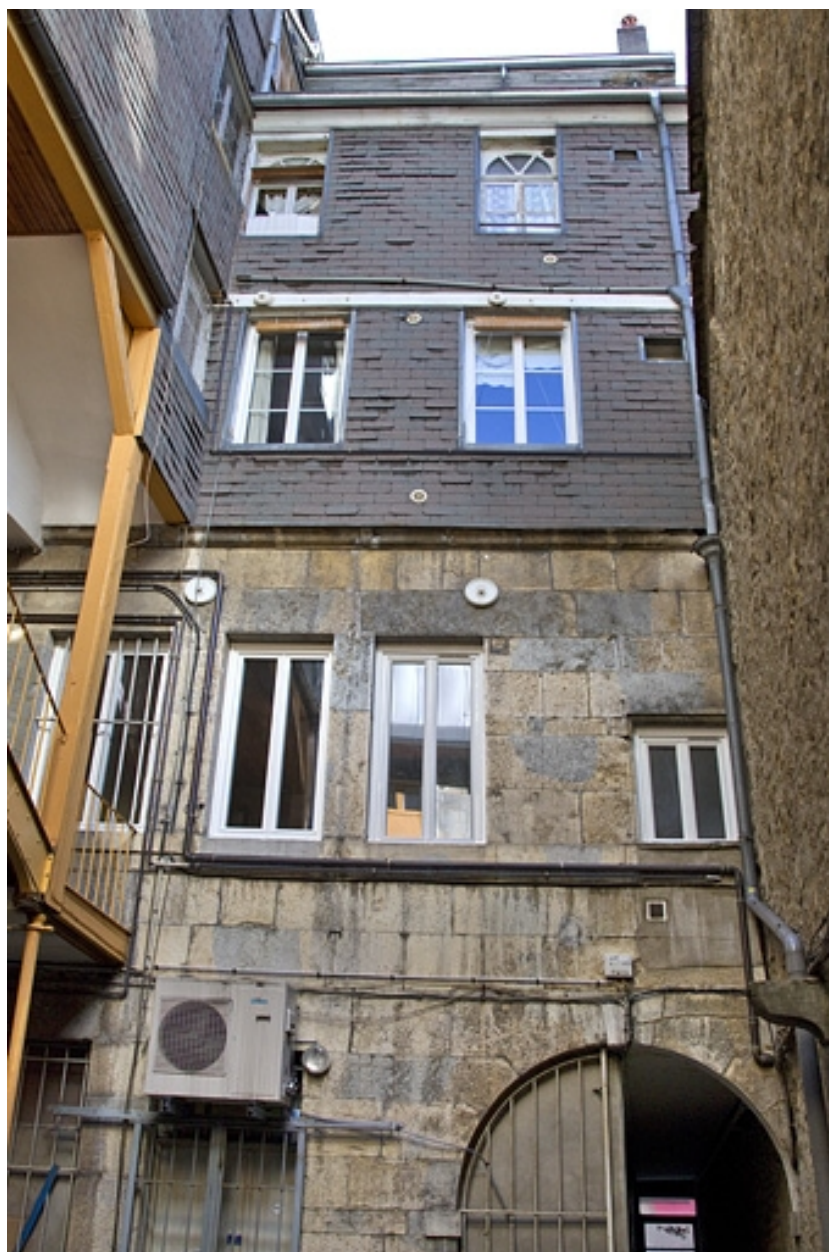
Logis principal, façade postérieure : détail de l'étage et de la surélévation.  
Phot. Yves Sancey

Logis principal, façade postérieure : détail de l'étage et de la surélévation.

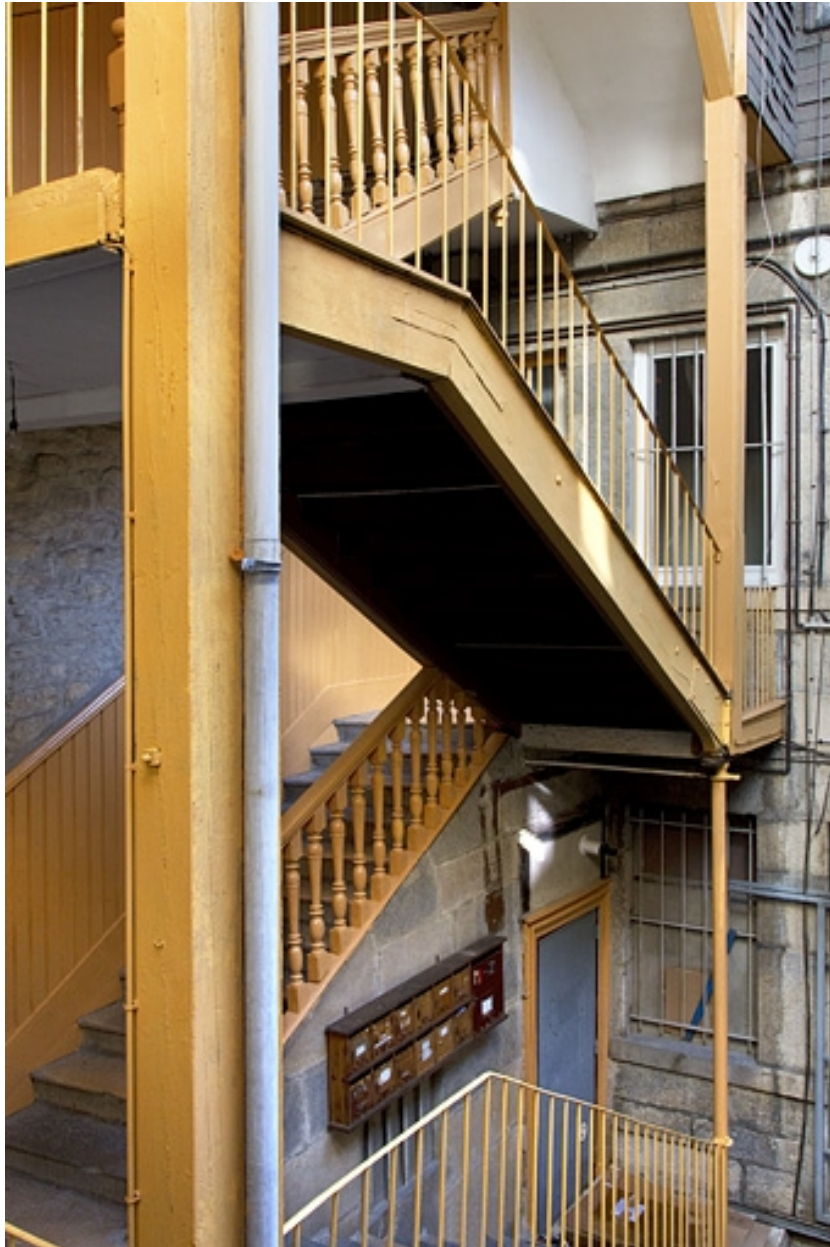
Vue de l'escalier à cage ouverte  
depuis la deuxième volée.  
Phot. Yves Sancey  
IVR43\_20122500355NUC2A

Vue de l'escalier à cage ouverte depuis la deuxième volée.

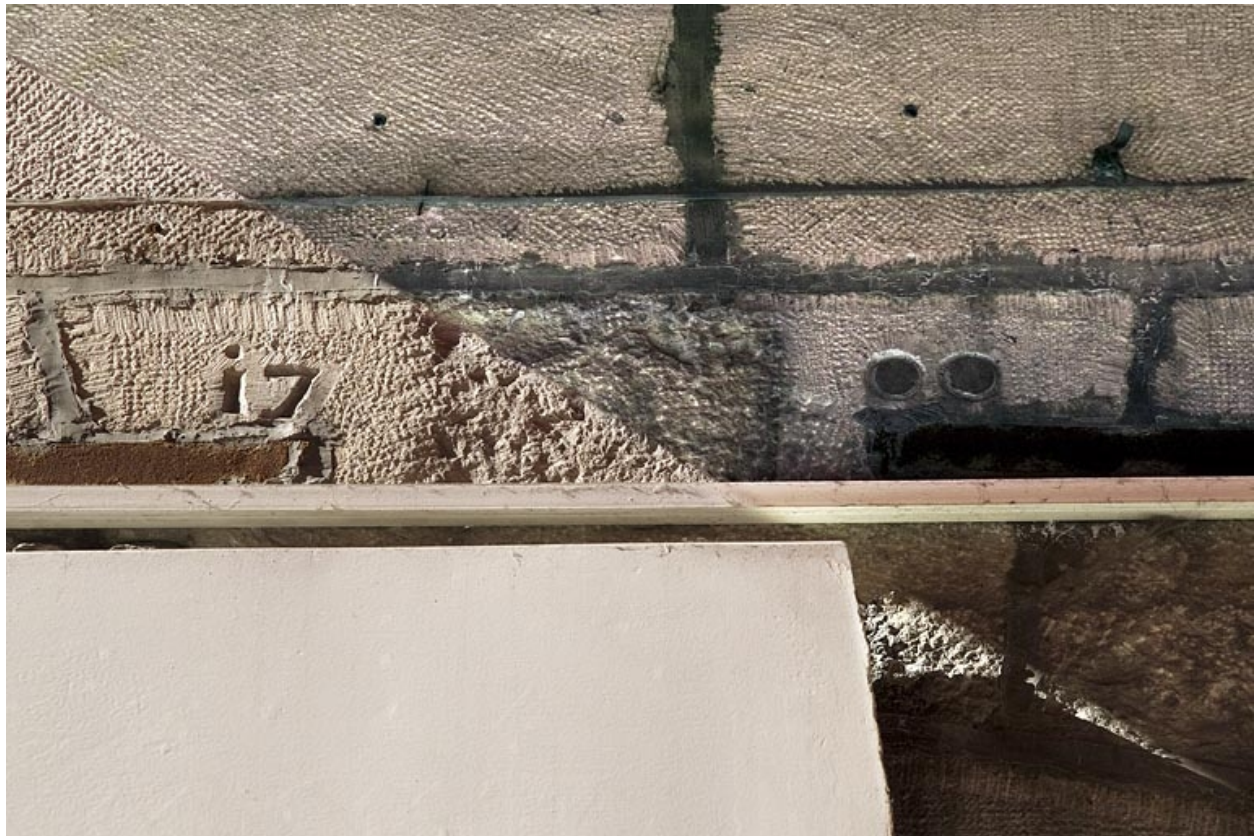
Façade antérieure : détail du  
chronogramme au-dessus de l'entrée.

Façade antérieure : détail du chronogramme au-dessus de l'entrée.
