Bourgogne-Franche-Comté, Doubs  
Besançon  
îlot des Jacobins  
19 rue de Pontarlier

## **hôtel Bercin**

Numéro de dossier : IA25000503  
Date de l'enquête initiale : 1996  
Date(s) de rédaction : 2008  
Cadre de l'étude : enquête thématique régionale demeures bisontines  
Degré d'étude : étudié

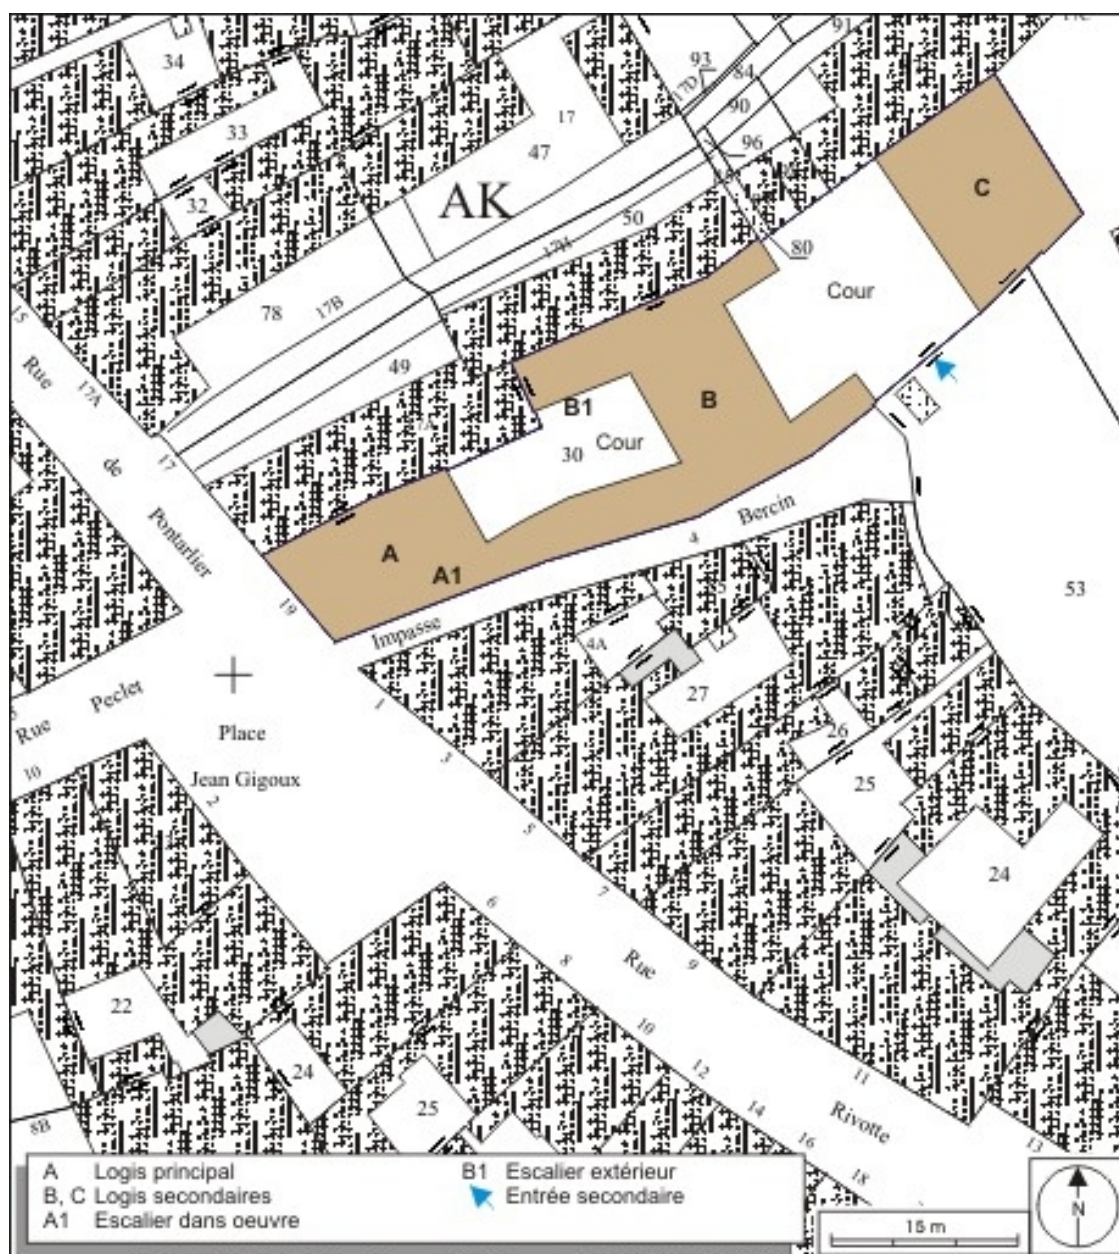
Plan masse et de situation. Extrait du plan cadastral, 1974, section AK.

Technique de relevé : reprise de fond ; Échelle : 1/500

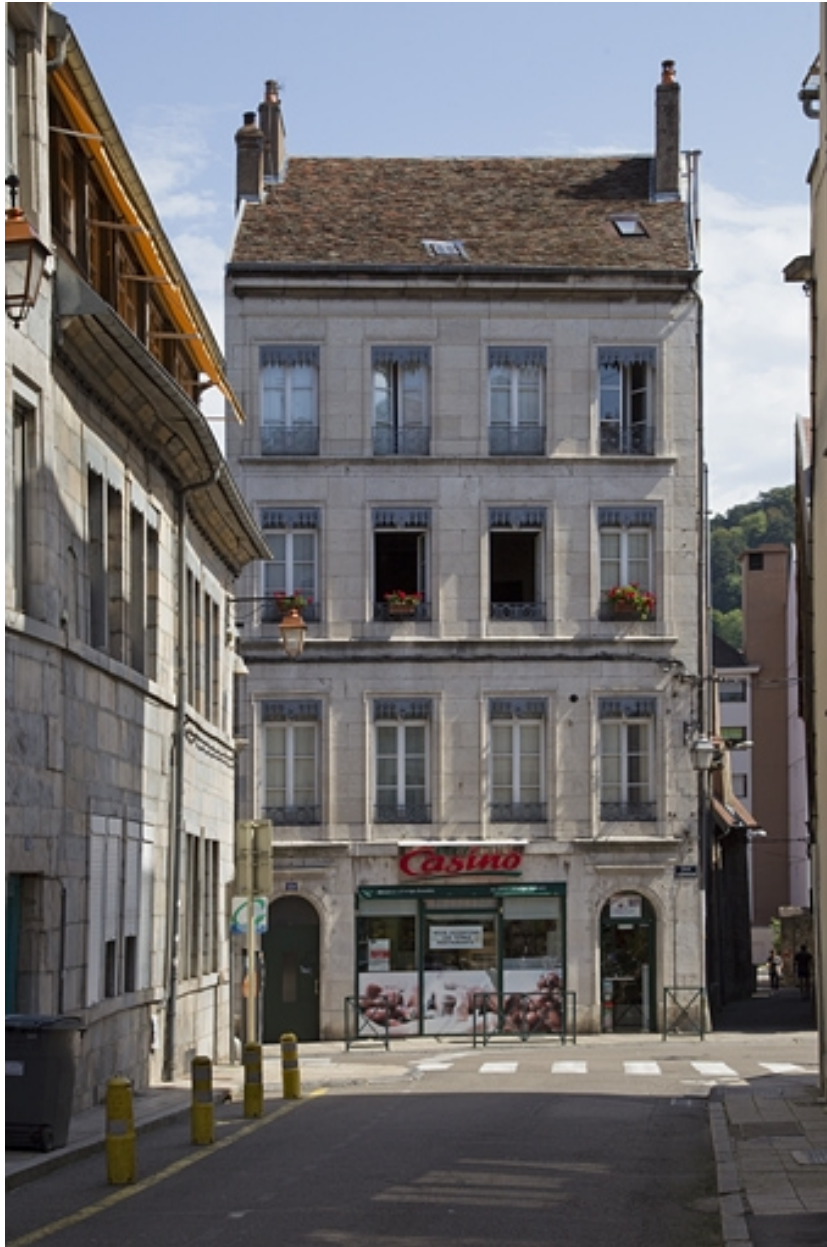
Logis principal : façade antérieure, de face.

L'édifice est situé à l'angle de la rue de Pontarlier et de l'impasse Bercin. Le logis principal, en pierre de taille, bâti sur un sous-sol voûté en berceau, comprend trois étages carrés. Il est distribué par un couloir latéral, à gauche du logis et un escalier dans-oeuvre donnant sur ce couloir. Au fond de la première cour, le premier logis secondaire, construit en pierre de taille et moellon enduit, est distribué par un escalier extérieur droit et un couloir latéral à droite du logis menant à une deuxième cour, au fond de laquelle se trouve un autre logis secondaire en pan de bois, à un étage carré. Cette deuxième cour possède une entrée secondaire donnant sur l'impasse.

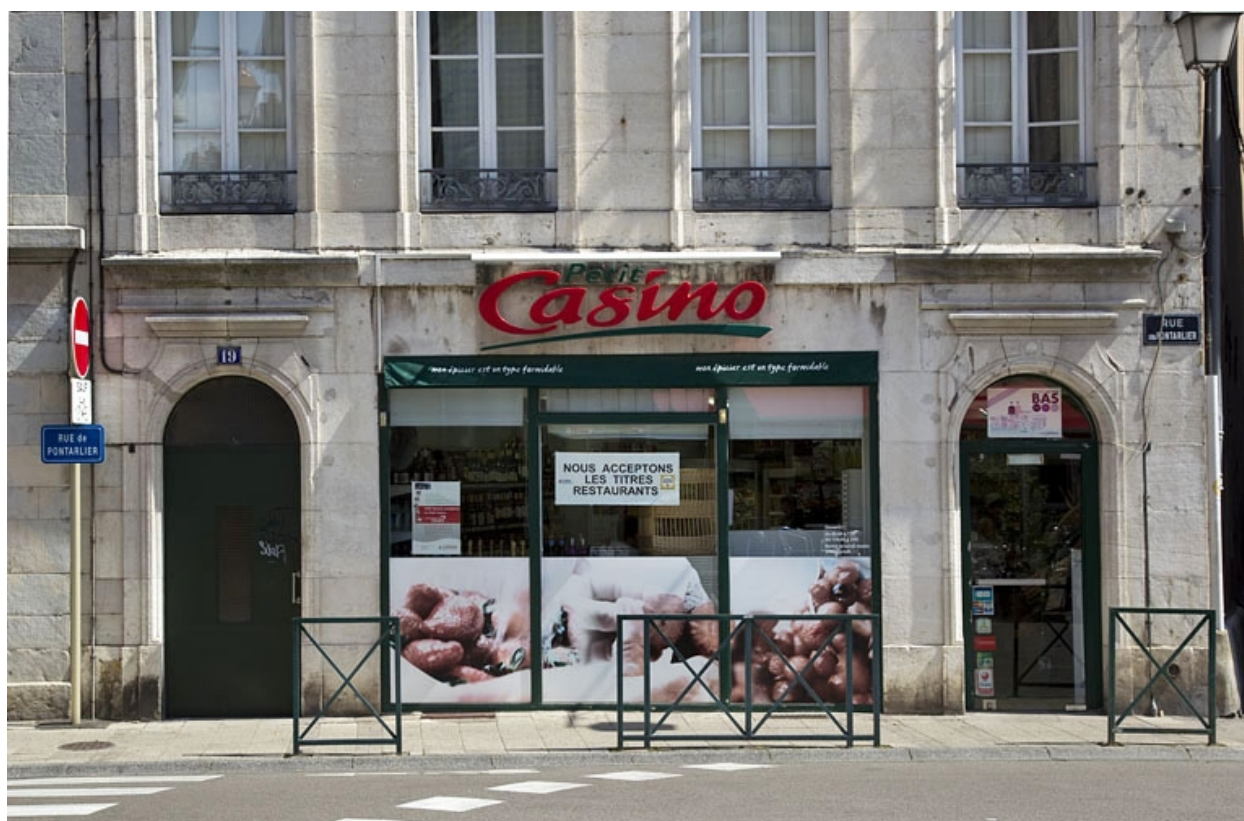
Logis principal, façade antérieure : détail du rez-de-chaussée, de face.

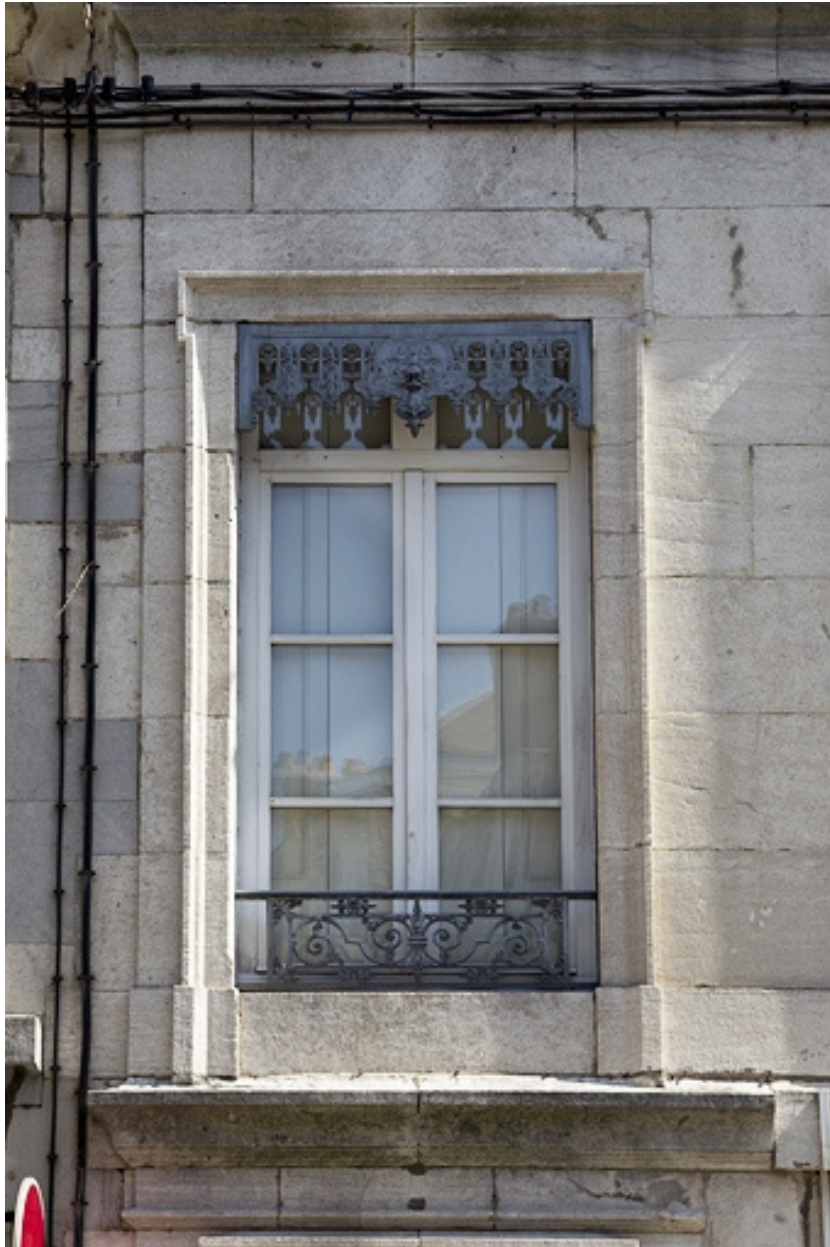
Logis principal, façade antérieure : détail d'une fenêtre du premier étage.

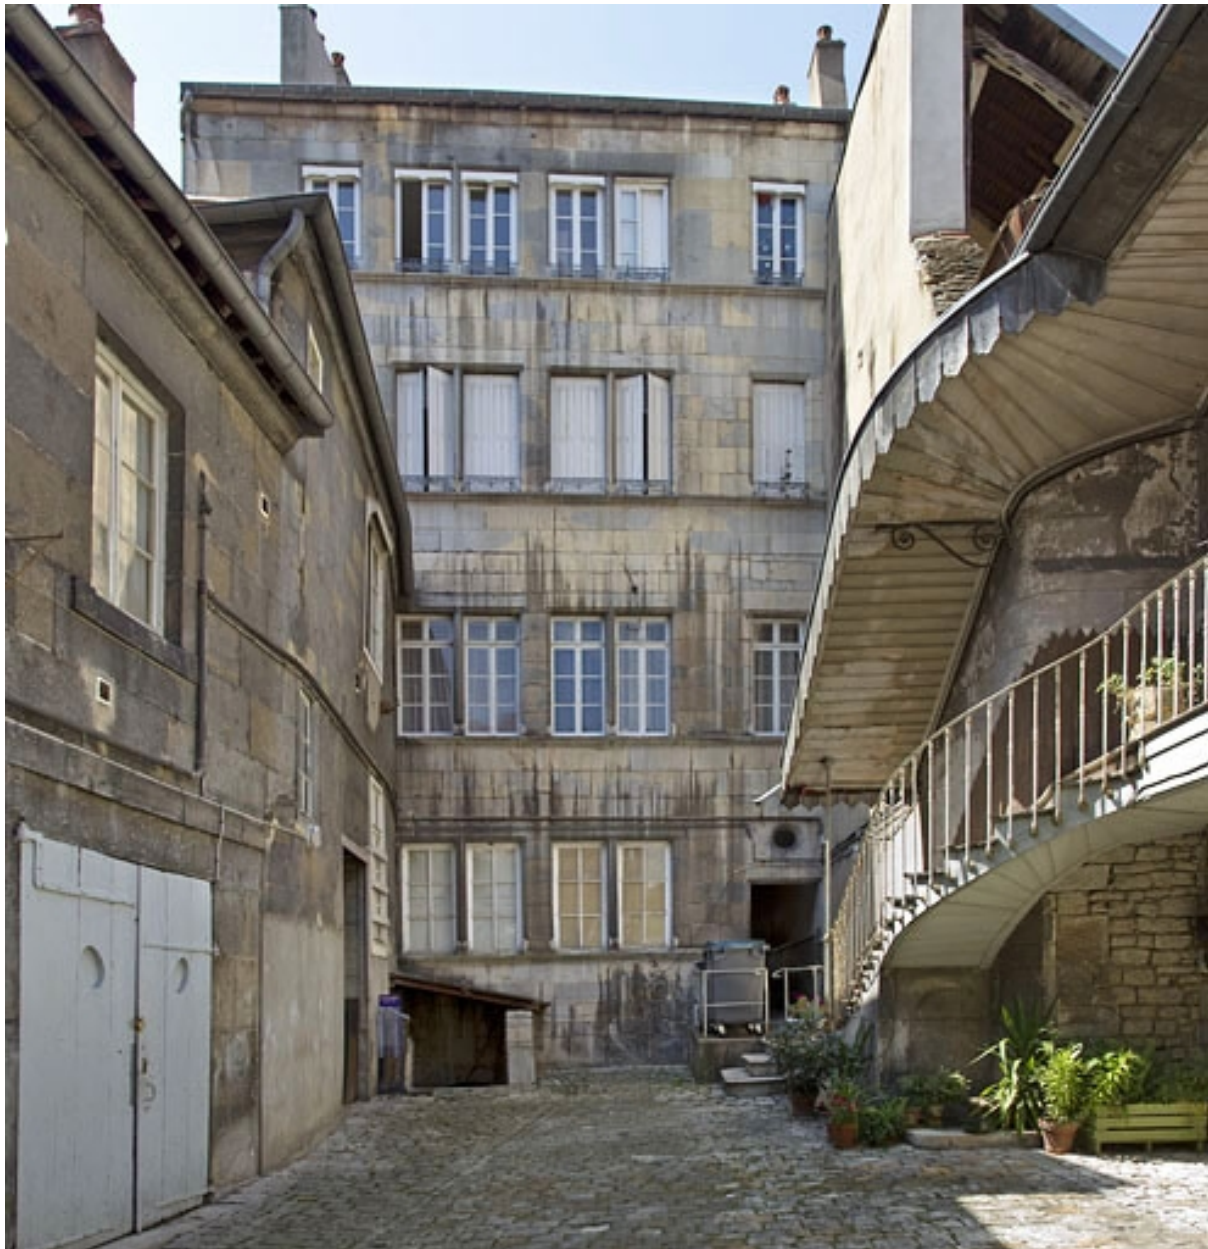
Vue de la façade postérieure du logis principal : de face.

La partie la plus remarquable de cet édifice de datation hétérogène est la façade du logis principal sur cour qui conserve encore, bien que surélevée, son élévation du 16<sup>e</sup> siècle.

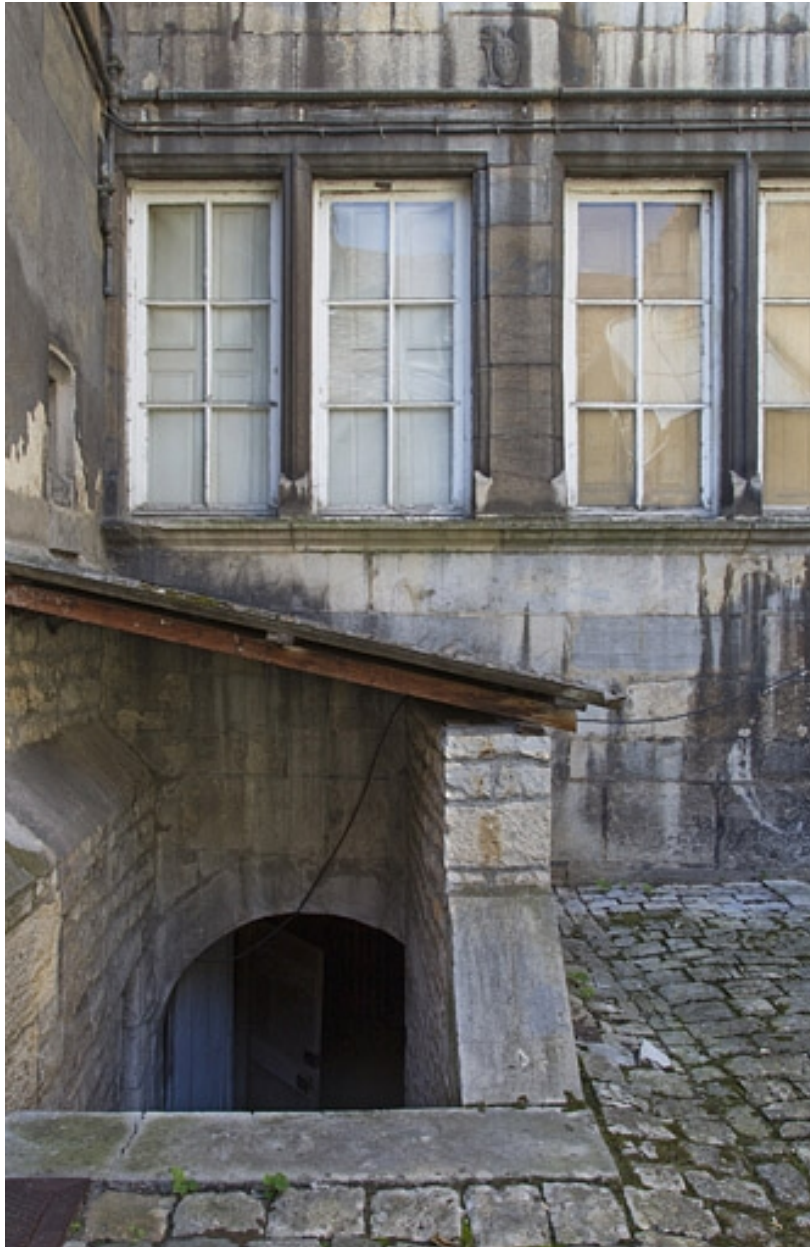
Logis principal, façade postérieure : détail de l'entrée de la cave.

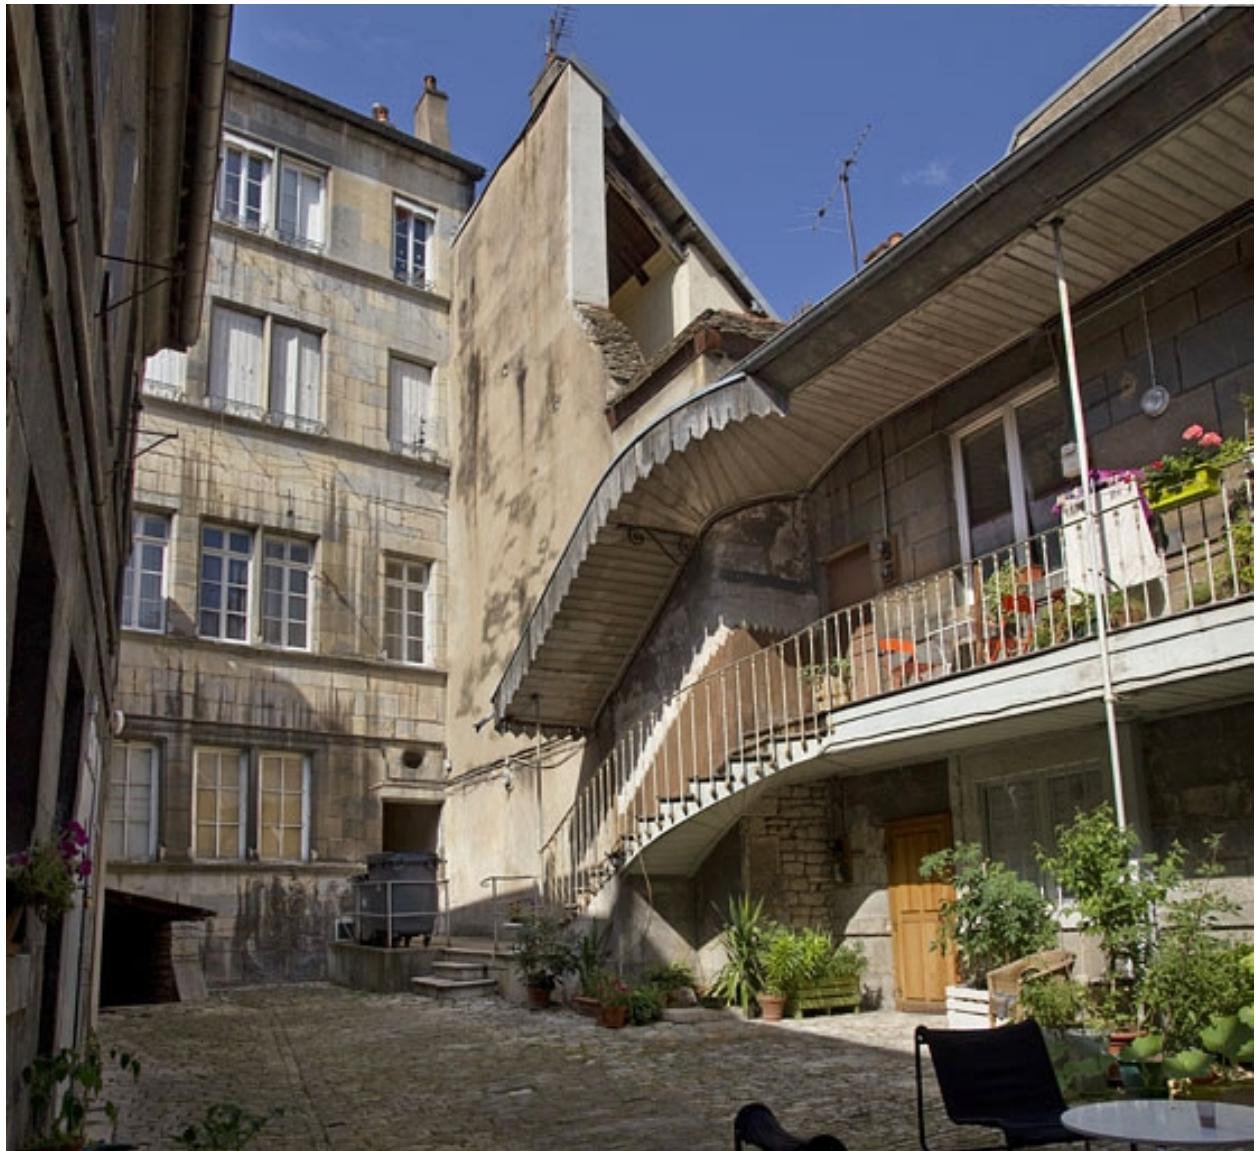
Vue de la façade postérieure du logis principal et de l'escalier extérieur du premier logis secondaire, depuis le fond de la cour.

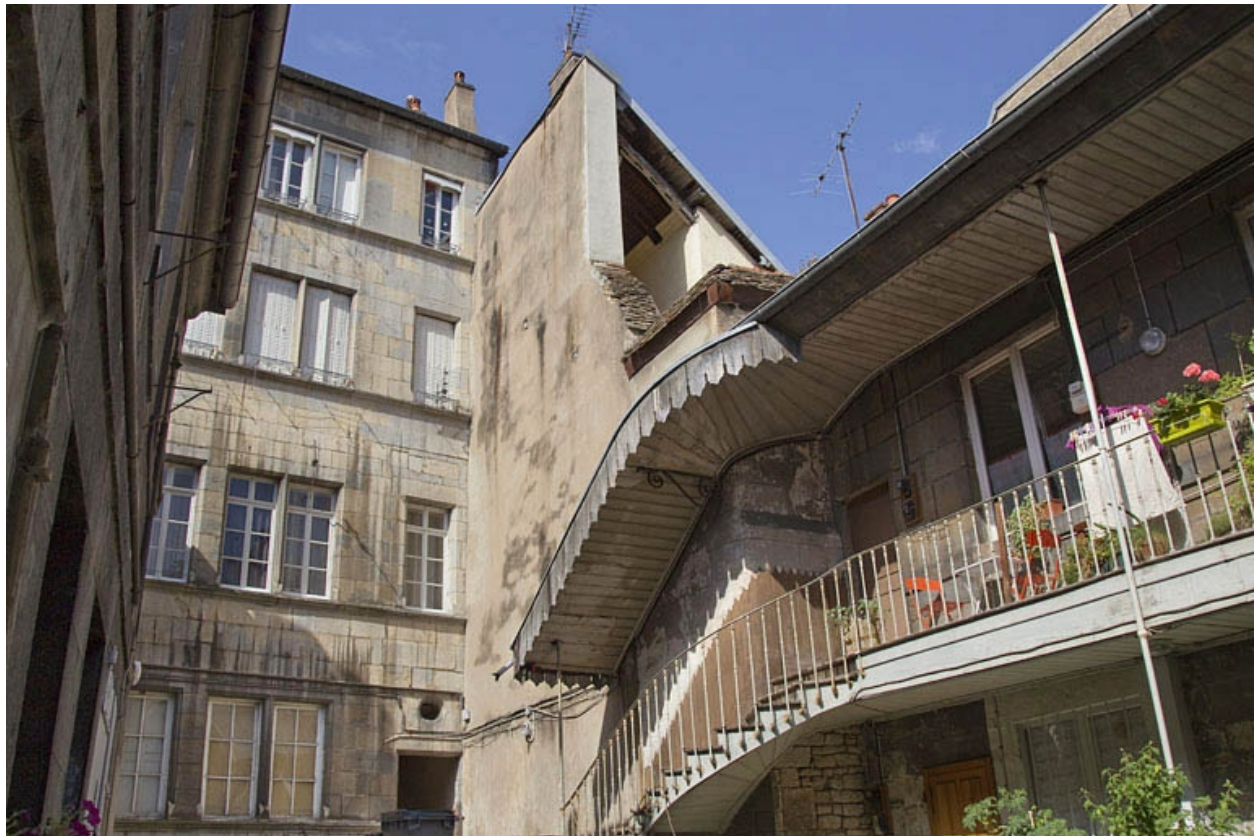
Vue d'ensemble de la façade postérieure du logis principal et du premier logis secondaire, depuis le fond de la cour.

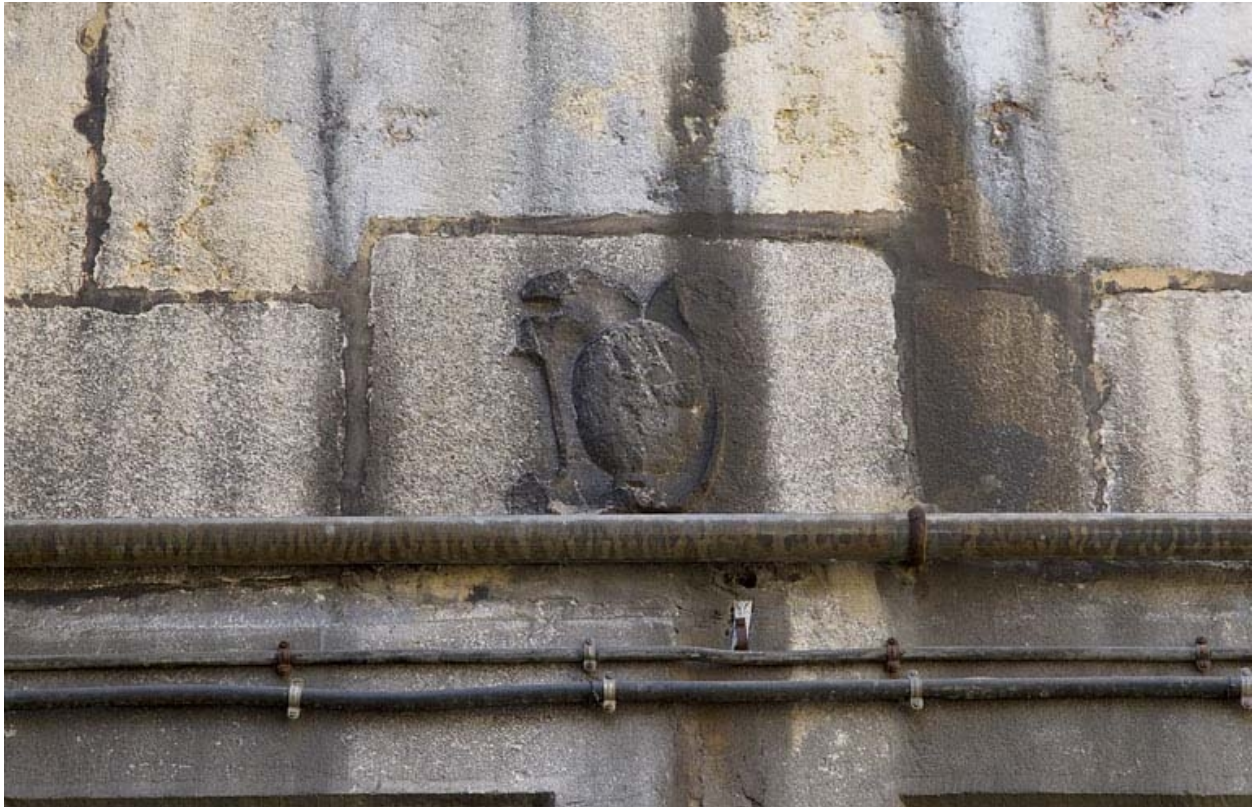
Logis principal, façade postérieure : détail du cartouche situé au-dessus d'une fenêtre.

Un cartouche supportant sans doute des armoiries qui ont disparu est situé au-dessus d'une fenêtre sur cour.

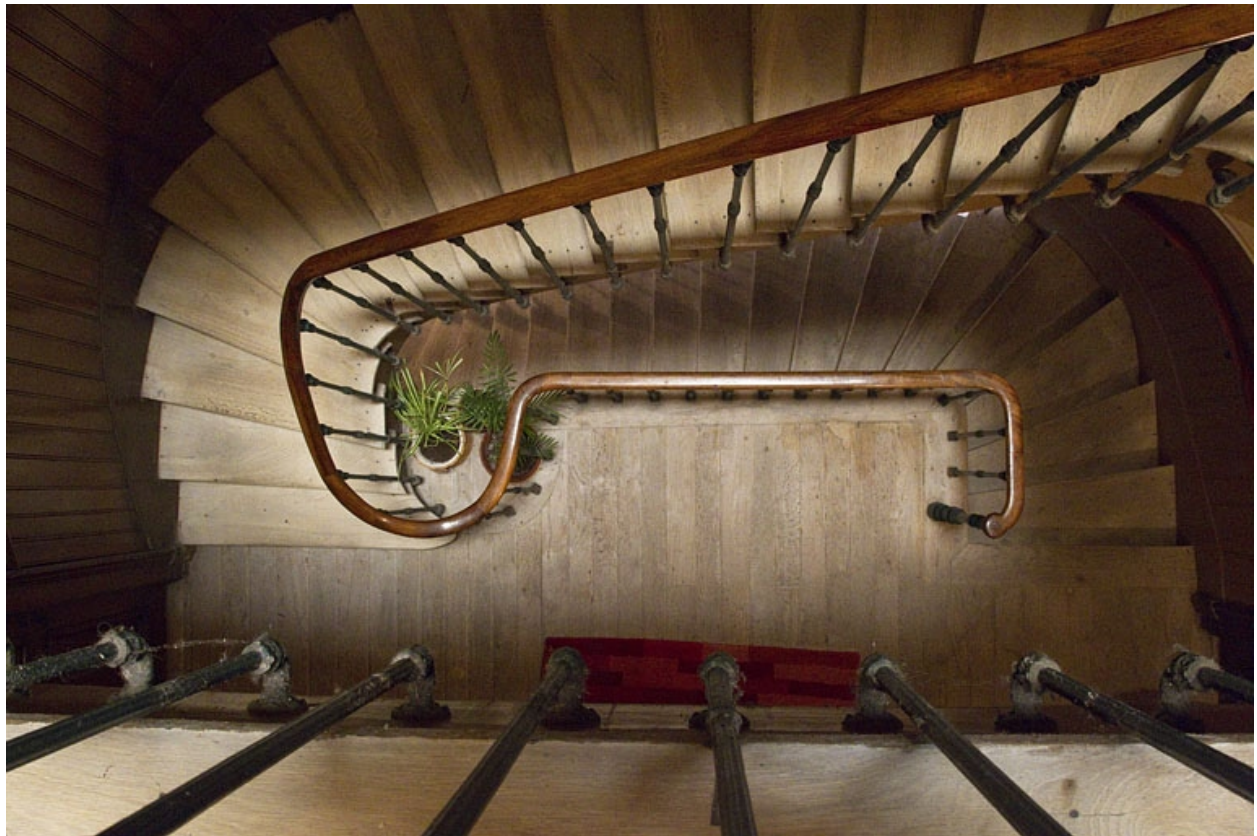
Logis principal : détail de l'escalier, vue plongeante.

Escaliers : escalier dans-œuvre : escalier tournant à retours avec jour, escalier en charpente ; escalier de distribution extérieur : escalier droit, escalier en charpente

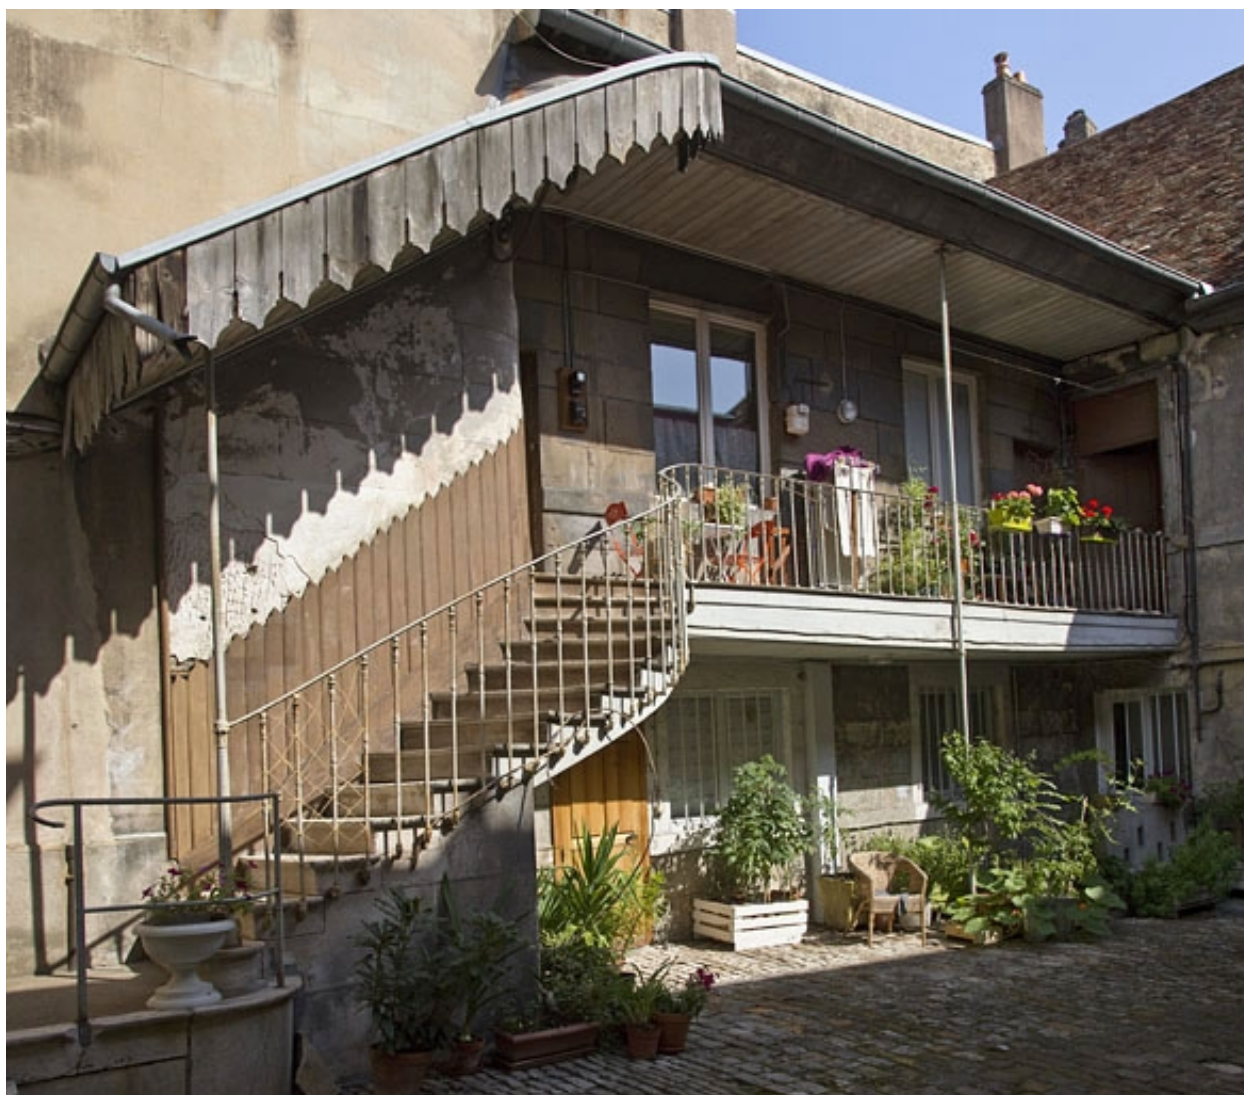
Premier logis secondaire : détail de l'escalier extérieur, de trois quarts gauche.

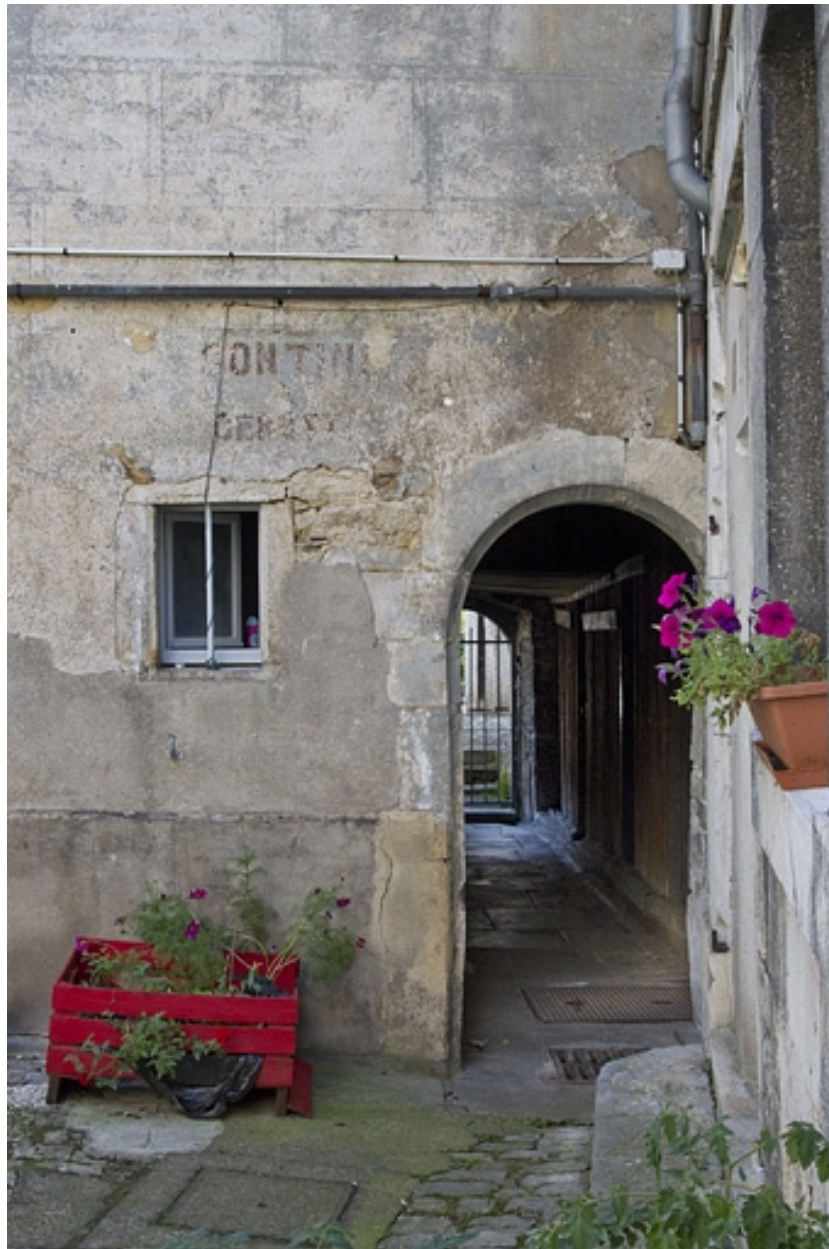
Premier logis secondaire : détail du couloir d'accès à la deuxième cour.

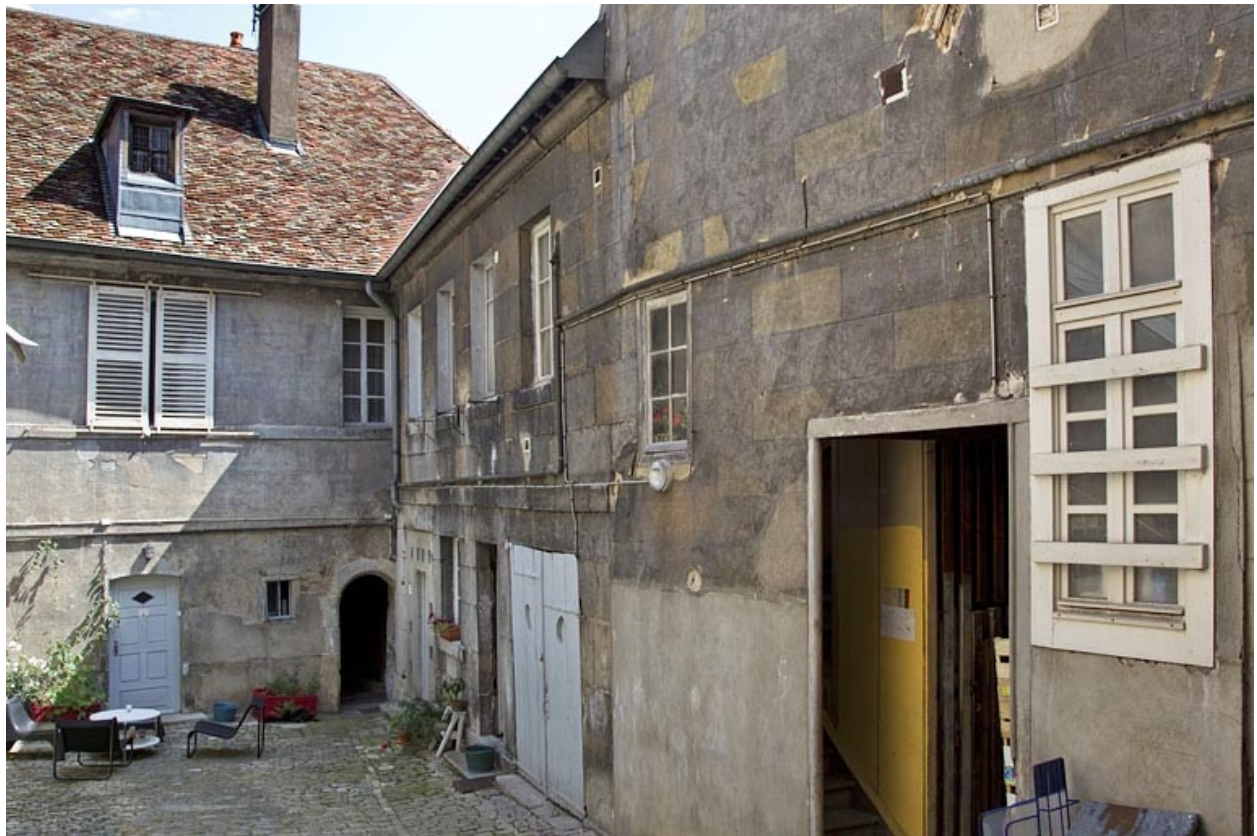
Logis principal : détail de l'aile droite sur cour, de trois quarts droit.

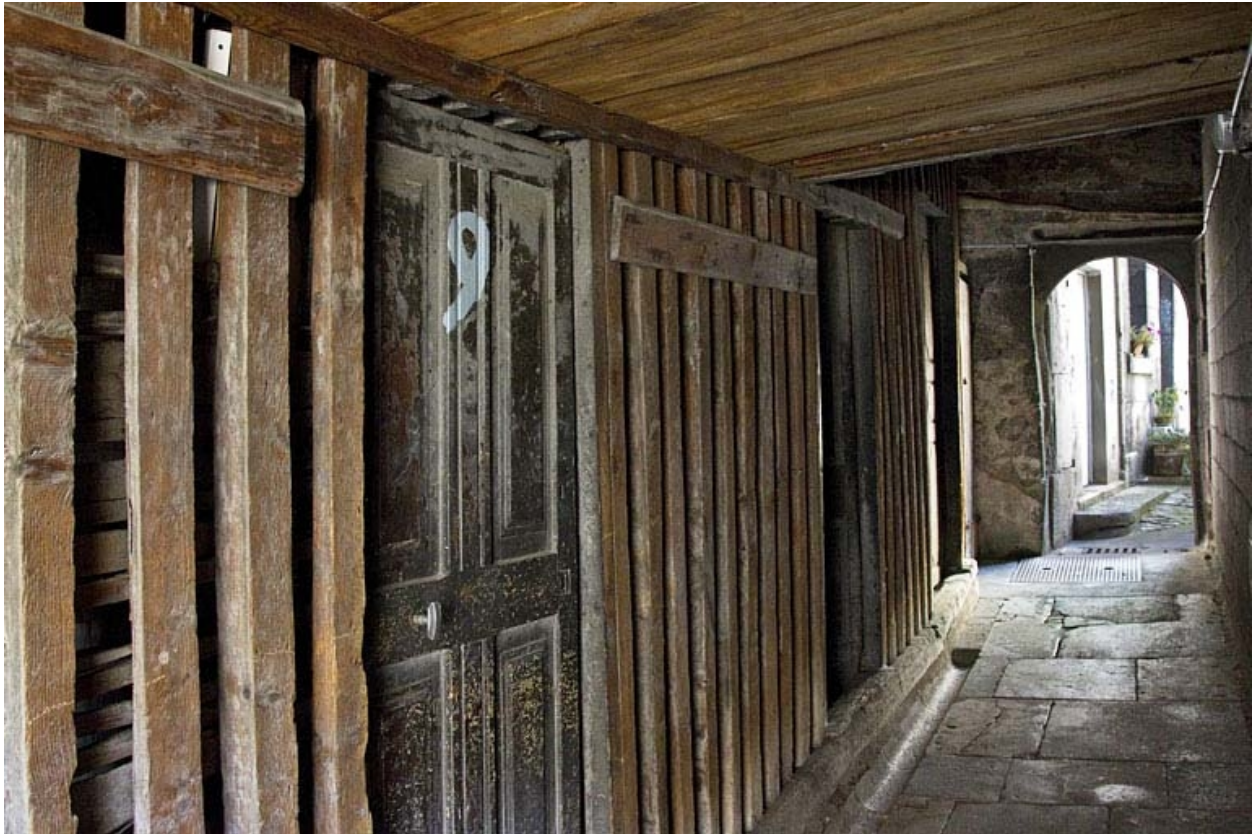
Premier logis secondaire : détail des bûchers donnant sur le couloir.
