Bourgogne-Franche-Comté, Haute-Saône  
Aisey-et-Richecourt  
Richecourt  
impasse de la Saône

## ferme seigneuriale

Numéro de dossier : IA70000741  
Date de l'enquête initiale : 2016  
Date(s) de rédaction : 2016  
Cadre de l'étude : enquête thématique régionale val de Saône  
Degré d'étude : étudié

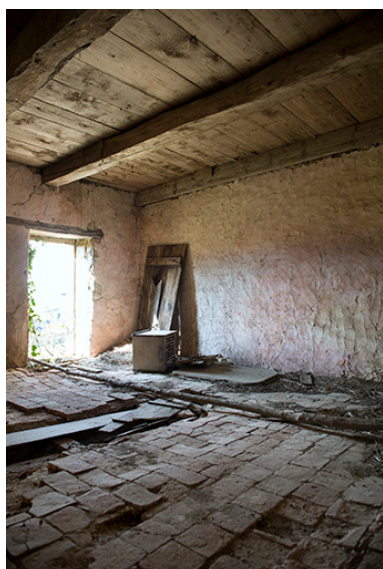
L'étage avec au sol, des tomettes.  
Phot. Sonia Dourlot  
IVR43\_20167000606NUC4A

L'étage avec au sol, des tomettes.

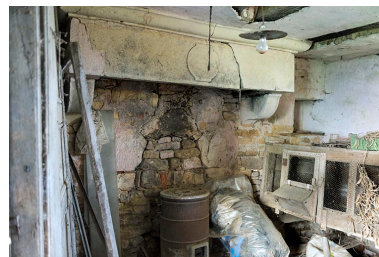
Cheminée au rez-de-  
chaussée du pigeonnier.  
Phot. Sonia Dourlot  
IVR43\_20167000604NUC4A

Cheminée au rez-de-chaussée du pigeonnier.

La ferme dispose d'une maison d'habitation s'élevant sur un étage carré et un second de comble. Adossé à la maison, un vaste bâtiment disposant de deux grandes ouvertures abritait les anciennes granges. Des communs complètent la cour sur la façade antérieure. À l'arrière se trouve le pigeonnier bâti sur un plan carré ; une pièce en rez-de-chaussée comprend une cheminée, correspondant probablement à une ancienne cuisine. À l'étage, les boulins sont encore en place.

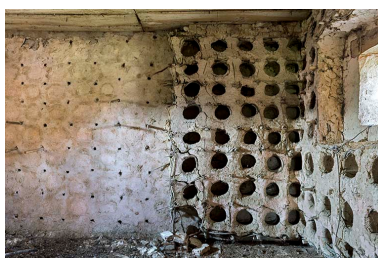
Les boulins.  
Phot. Sonia Dourlot  
IVR43\_20167000607NUC4A

Les boulins.

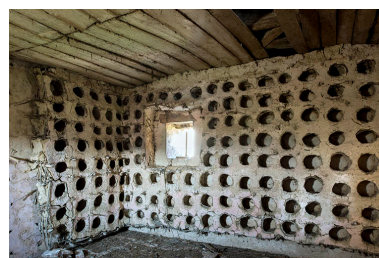
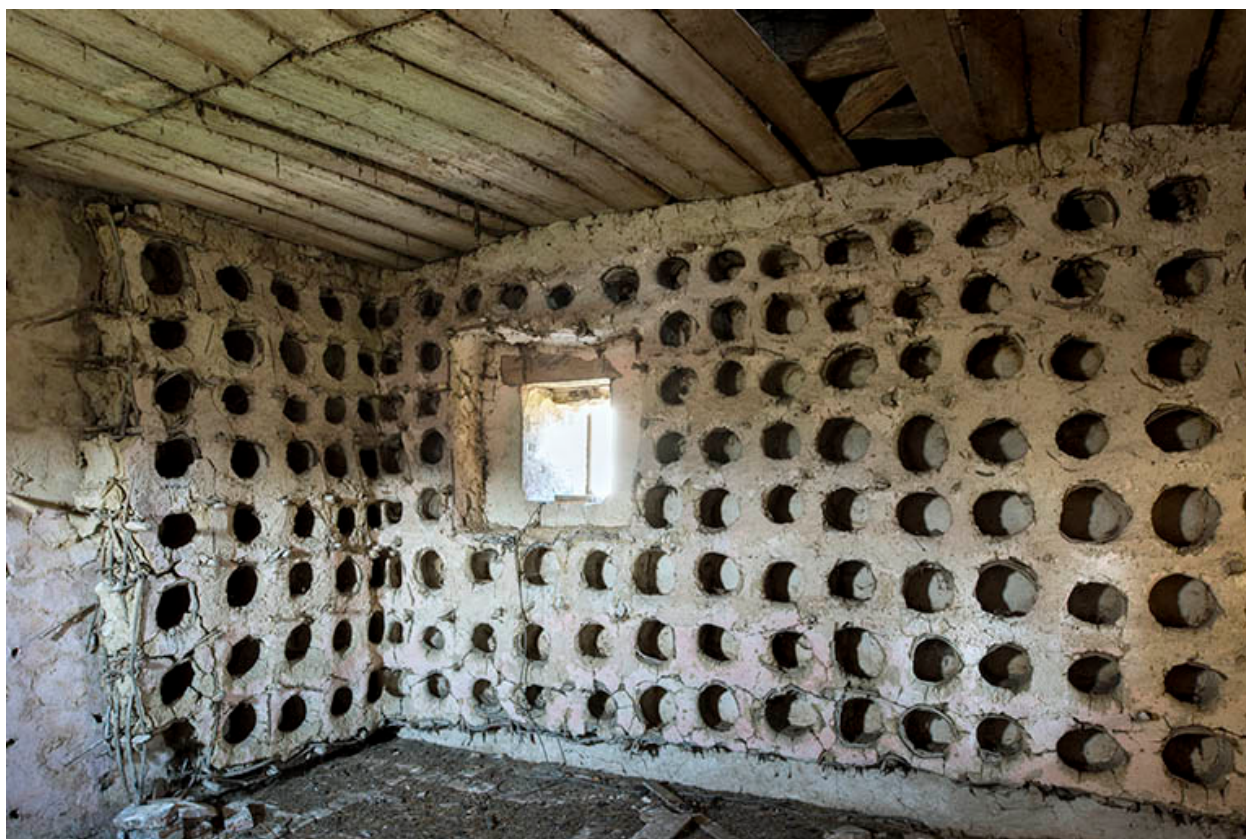
Les boulins, vue d'ensemble.  
Phot. Sonia Dourlot  
IVR43\_20167000608NUC4A

Les boulins, vue d'ensemble.

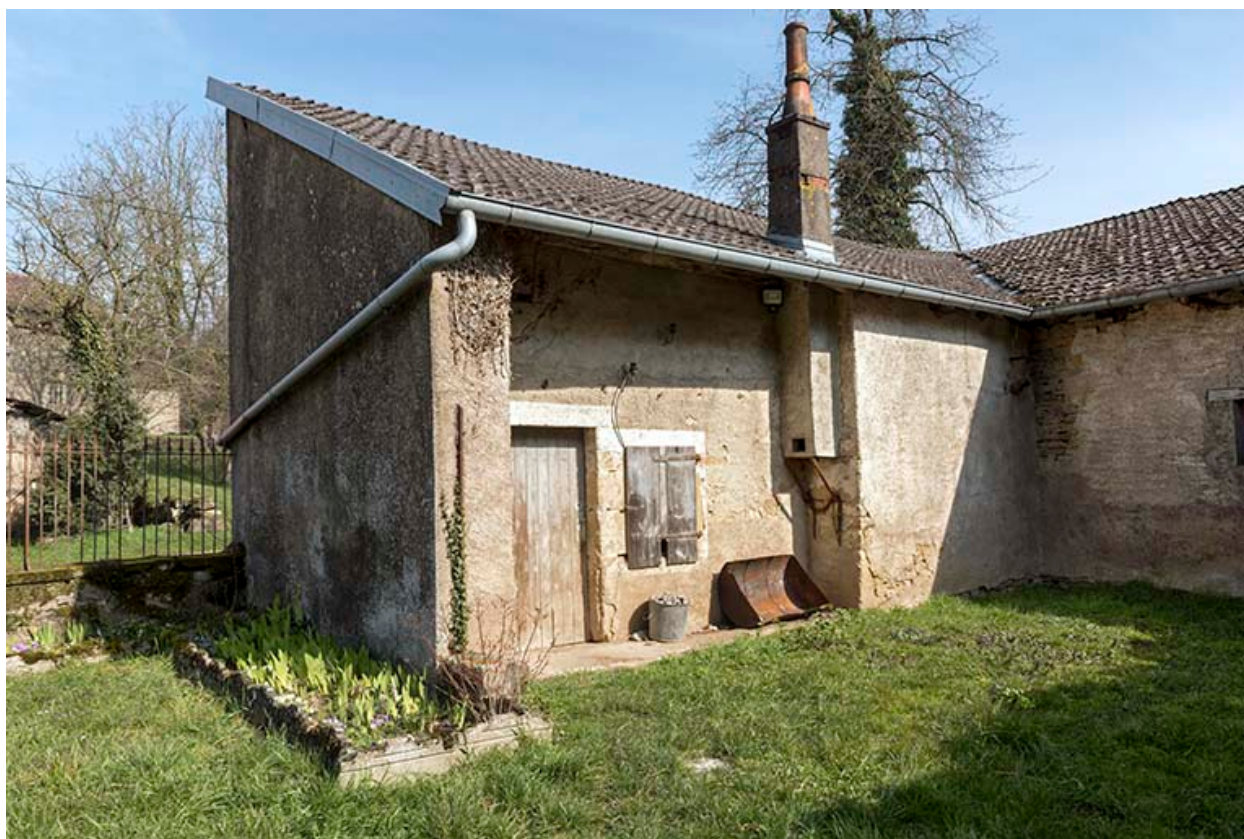
L'ancienne fromagerie  
Phot. Sonia Dourlot  
IVR43\_20167000599NUC4A

L'ancienne fromagerie

Actuellement, les jardins et les potagers dessinés sur la cadastre napoléonien ont disparu, laissant place à un herbager. Au cours de la seconde guerre mondiale, une fromagerie fut installée dans les communs dans la cour antérieure.

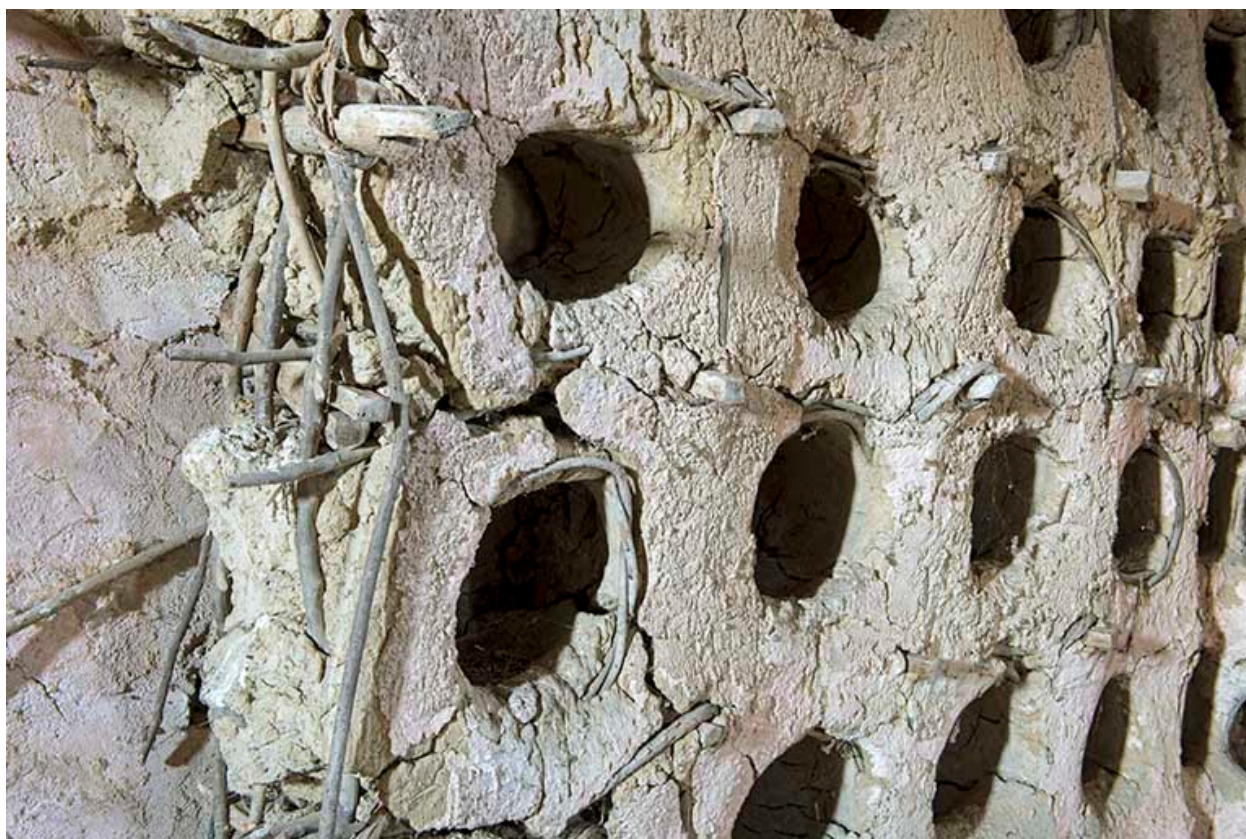
Détail sur la construction des boulins.  
Phot. Sonia Dourlot  
IVR43\_20167000609NUC4A

Détail sur la construction des boulins.
