Franche-Comté, Doubs
Charquemont
48 Grande Rue

maison et atelier d'horlogerie Pillot puis Fierobe

Numéro de dossier : IA25001215
Date de l'enquête initiale : 2013
Date(s) de rédaction : 2014
Cadre de l'étude : patrimoine industriel patrimoine industriel du Doubs
Degré d'étude : étudié

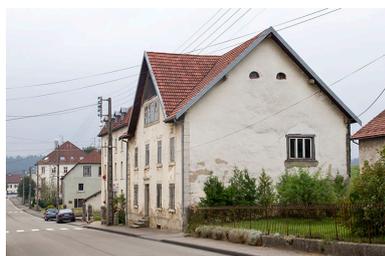
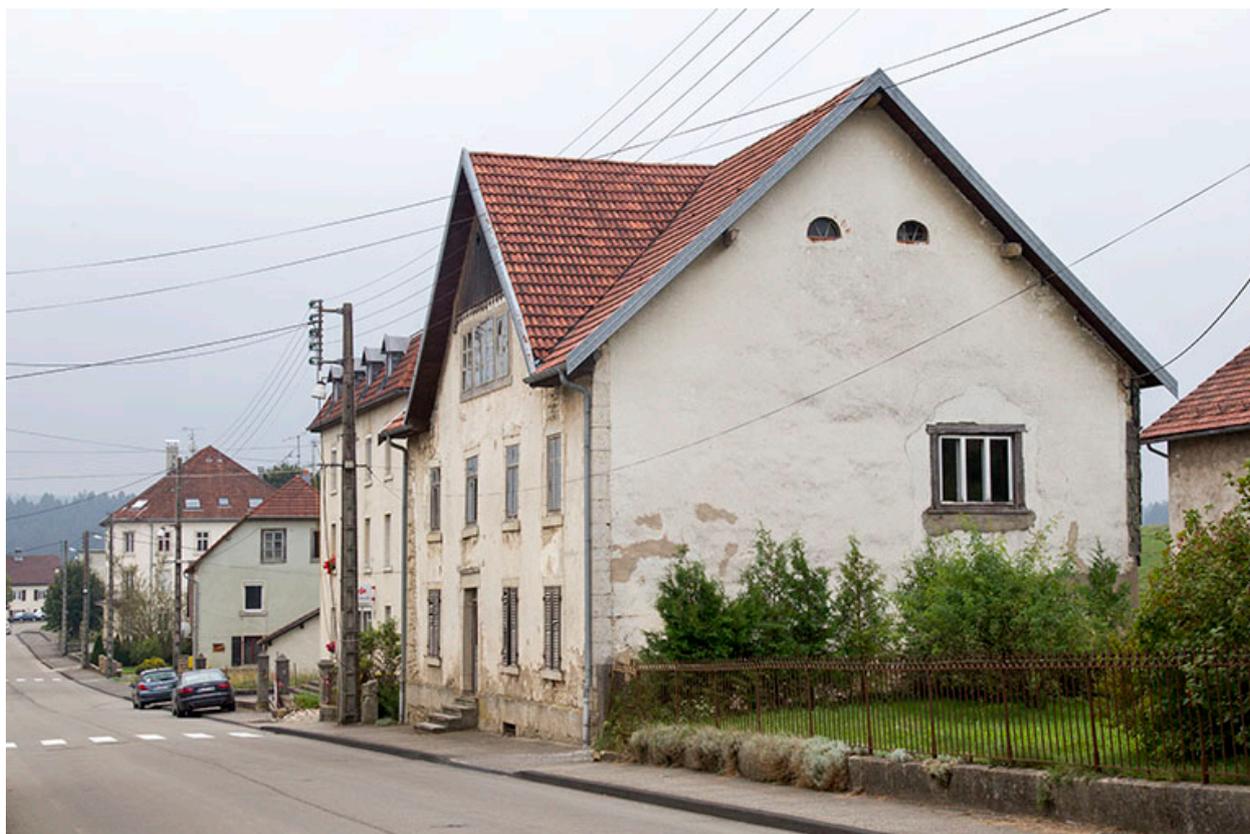
Vue d'ensemble, depuis le nord (façades antérieure et latérale droite).
Phot. Yves Sancey
IVR43_20132503019NUC2A

Vue d'ensemble, depuis le nord (façades antérieure et latérale droite).

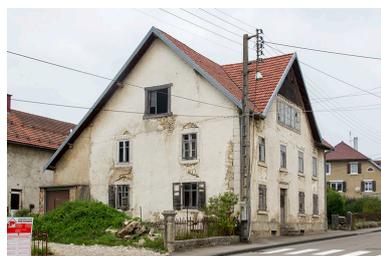
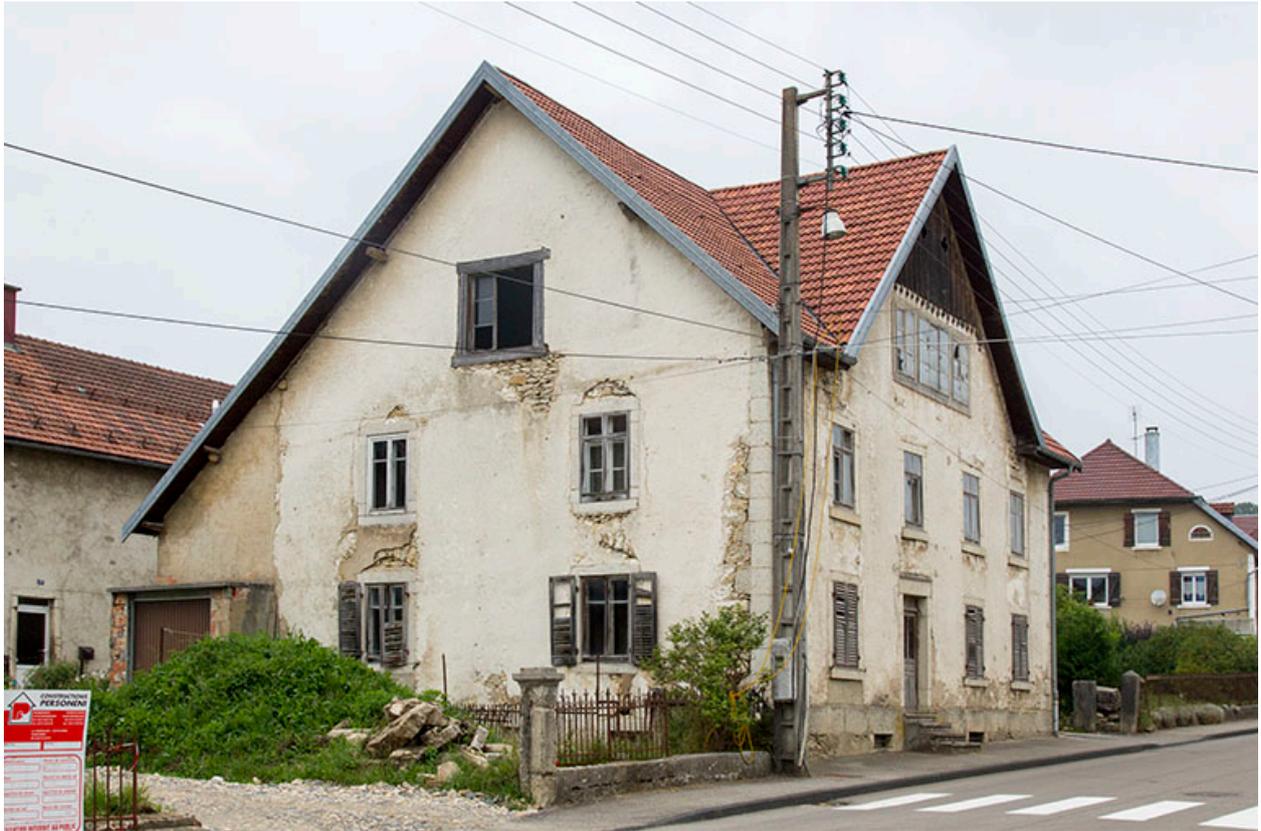
Vue d'ensemble, depuis le sud (façades antérieure et latérale gauche).
Phot. Yves Sancey
IVR43_20132503021NUC2A

Vue d'ensemble, depuis le sud (façades antérieure et latérale gauche).

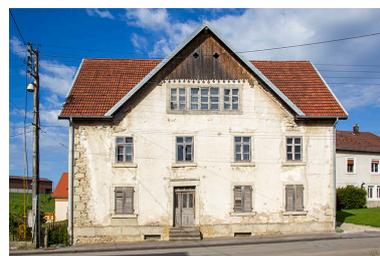
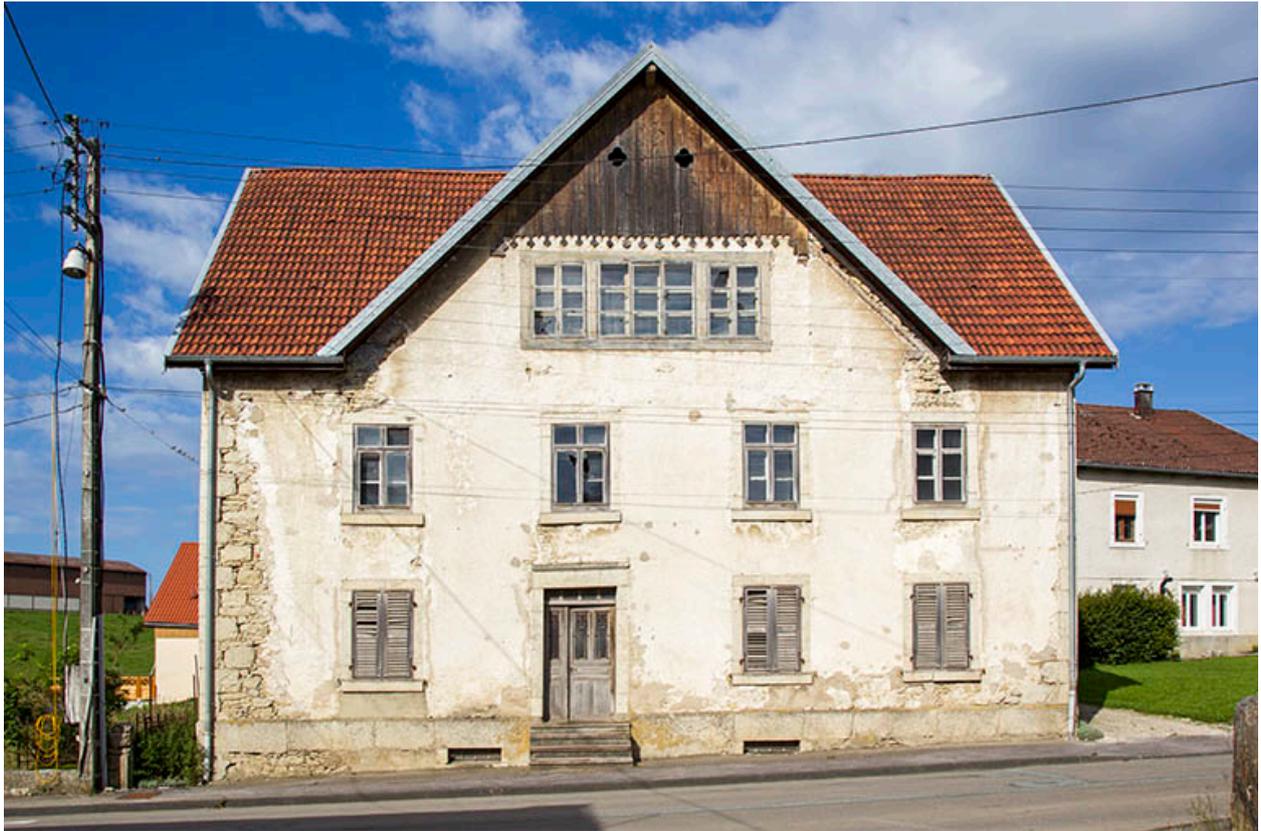
Façade antérieure.
Phot. Sonia Dourlot
IVR43_20152500852NUC2A

Façade antérieure.

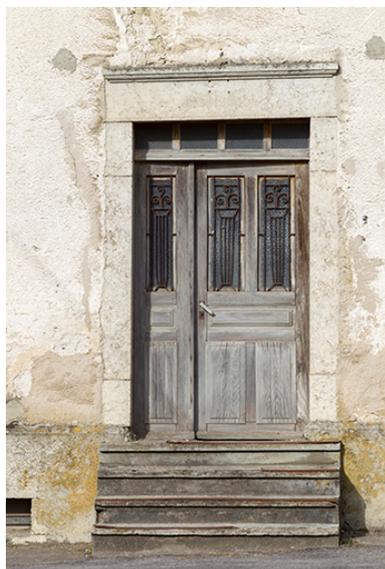
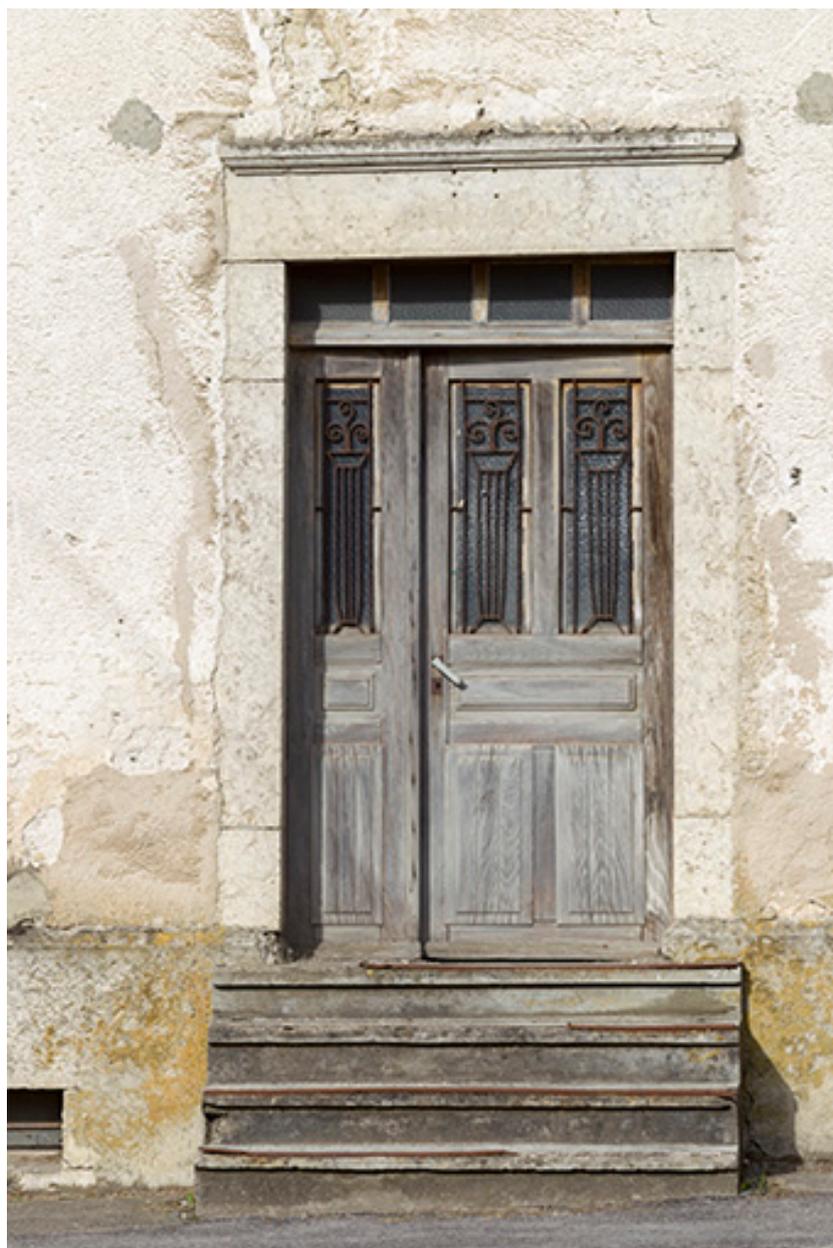
Façade antérieure : porte.
Phot. Sonia Dourlot
IVR43_20152500857NUC2A

Façade antérieure : porte.

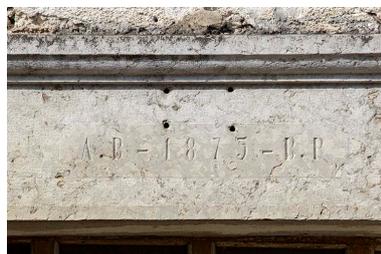
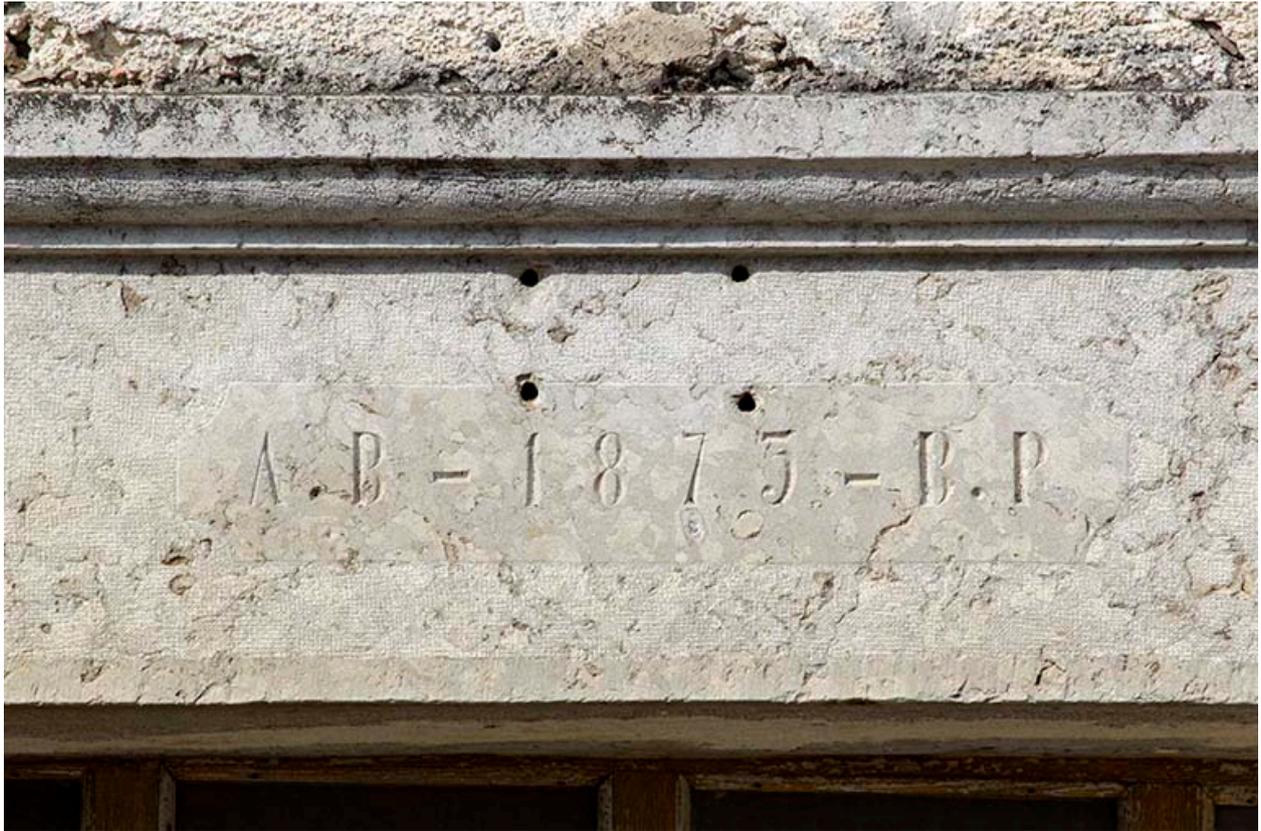
Façade antérieure : date et initiales sur le linteau de la porte.
Phot. Sonia Dourlot
IVR43_20152500859NUC2A

Façade antérieure : date et initiales sur le linteau de la porte.

La maison (cadastrée E 122) est bâtie en 1873 pour Auguste Parent, date portée sur le linteau de la porte d'entrée avec les initiales A B R P. Elle passe à sa veuve (née Rondot, à Maîche) puis de 1919 à 1928 au cafetier Armand Pretot (café le Terminus), de 1928 à 1932 à Henri Gasner époux Renaud et en 1932 à Raymond Pillot (1900-1961). Ce dernier est marié à Dalie Aline Jeancler, soeur de Victor Jeancler qui construira en 1954 maison et atelier au [5 rue du Chalet](#). Pillot est fabricant de montres à son compte, travaillant dans un atelier installé dans l'étage en surcroît. Il part à Besançon en 1941-1942 et cède la place à André Fierobe, auparavant établi au 13 rue du Général Leclerc, qui y emploie quelques ouvriers à la fabrication de montres sous la marque Oréfa. En 1948, Fierobe quitte les lieux pour la maison Walcker puis Gueutal, au [2 rue de l'Eglise](#). Le bâtiment est alors repris par Fernand Briot (époux Chatelain) et Marcel Amstutz (époux Briot), beaux-frères associés au sein de la société Briot-Amstutz, installée au [30 Grande Rue](#). Tous deux décèdent au début des années 1960 et sont remplacés le premier par sa veuve et ses enfants, le second par Roger Amstutz (époux Girardot), fils de Marcel, qui fit son apprentissage chez les frères Wasner ([12 rue de Besançon](#)). Le bâtiment est actuellement désaffecté et en mauvais état.

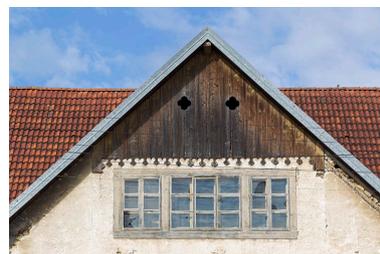
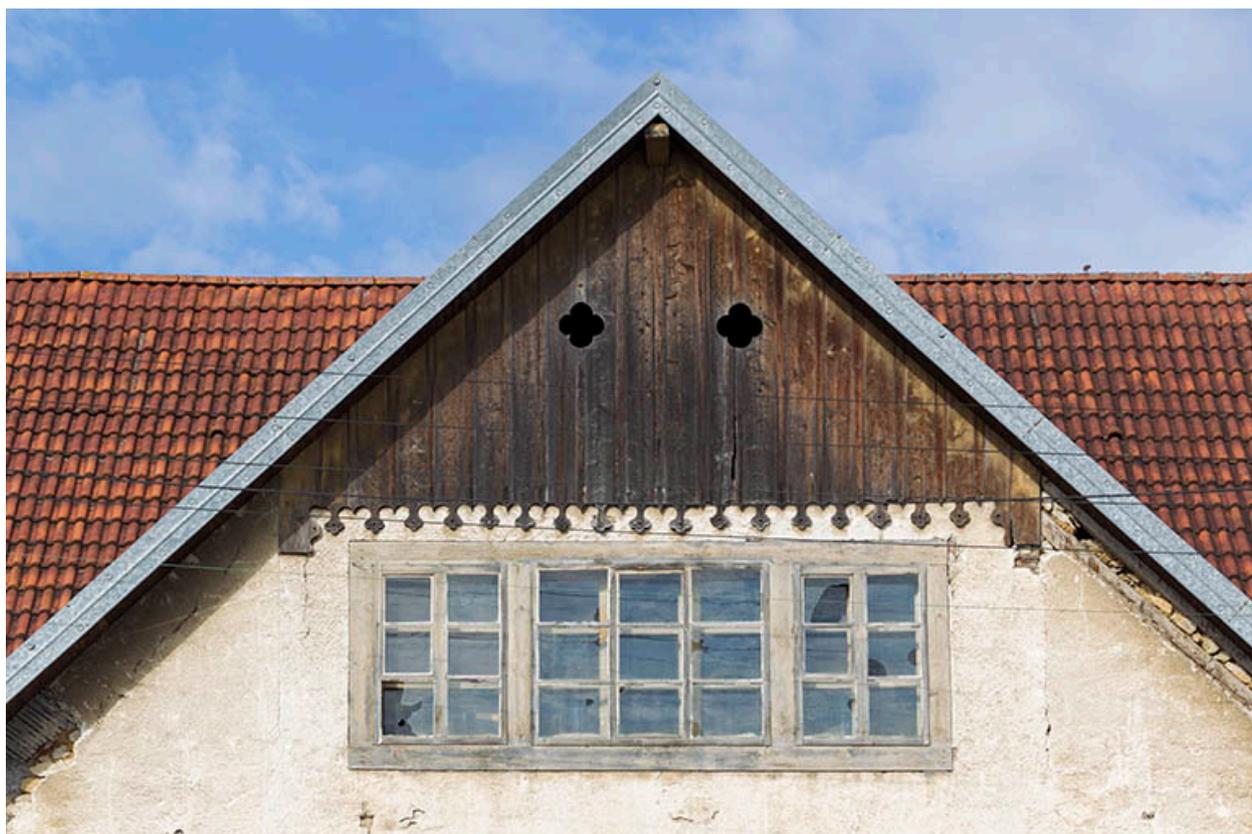
Façade antérieure : pignon.
Phot. Sonia Dourlot
IVR43_20152500855NUC2A

Façade antérieure : pignon.

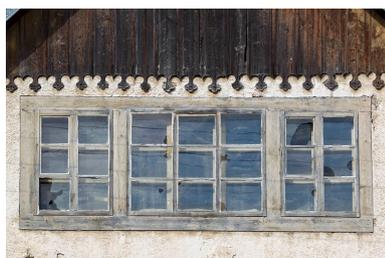
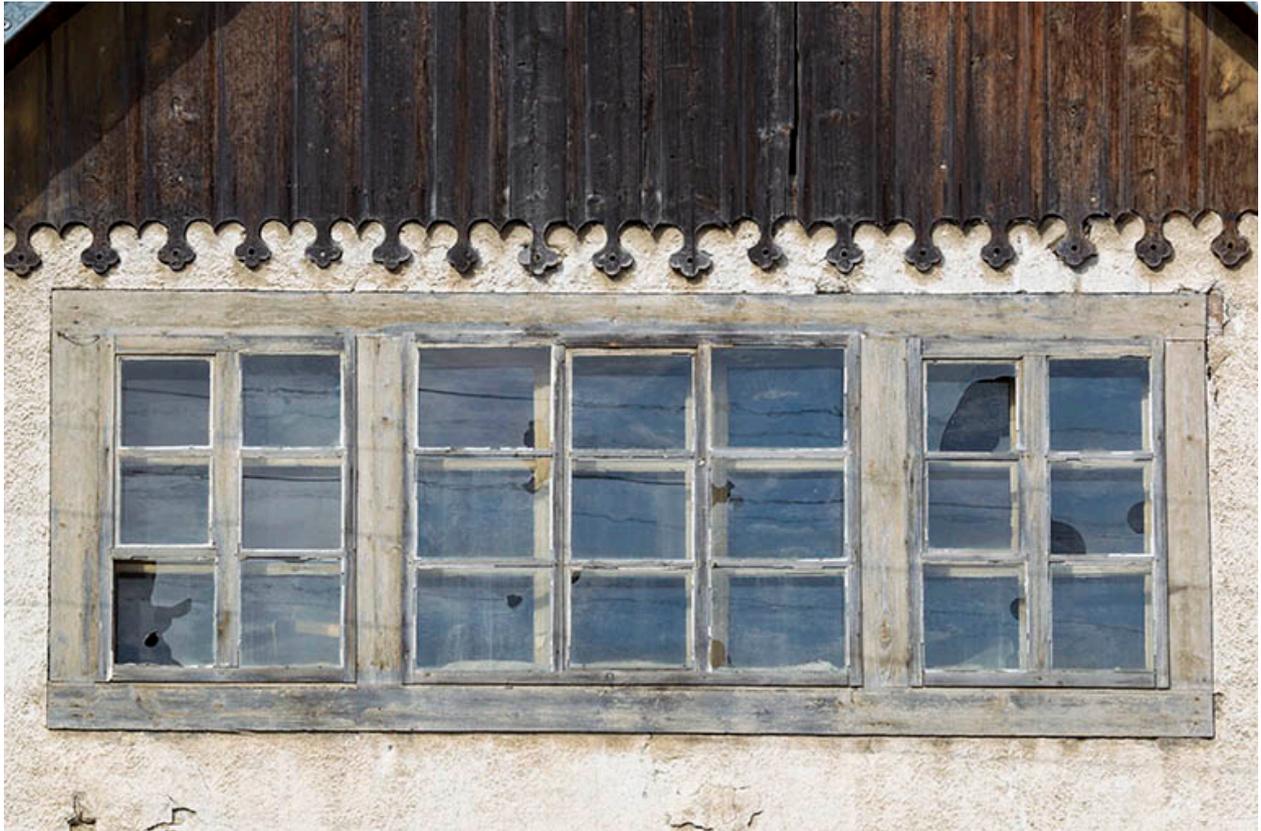
Façade antérieure : fenêtres multiples sur le pignon.
Phot. Sonia Dourlot
IVR43_20152500856NUC2A

Façade antérieure : fenêtres multiples sur le pignon.

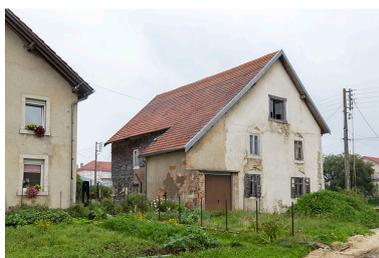
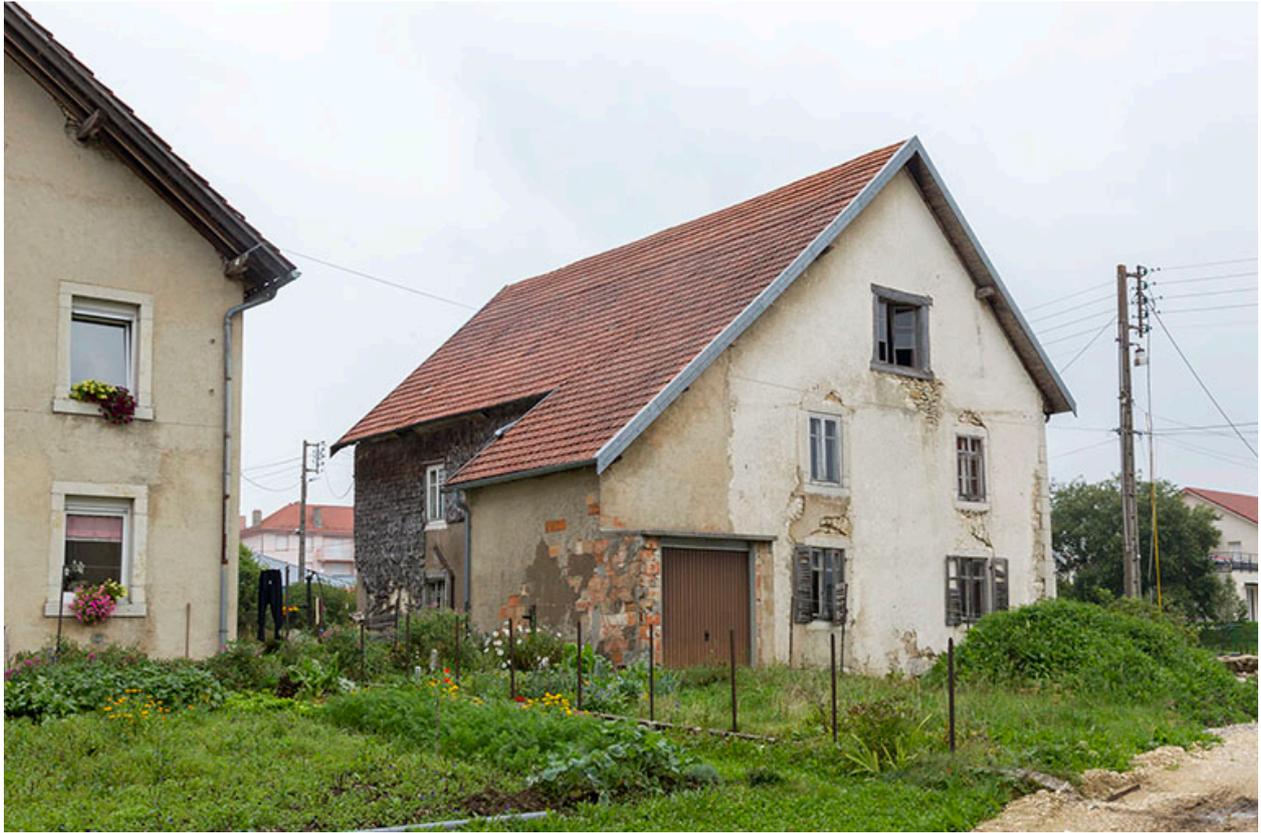
Façade latérale gauche.
Phot. Yves Sancey
IVR43_20132503022NUC2A

Façade latérale gauche.

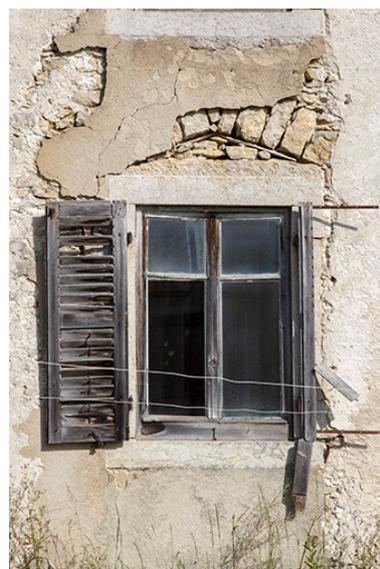
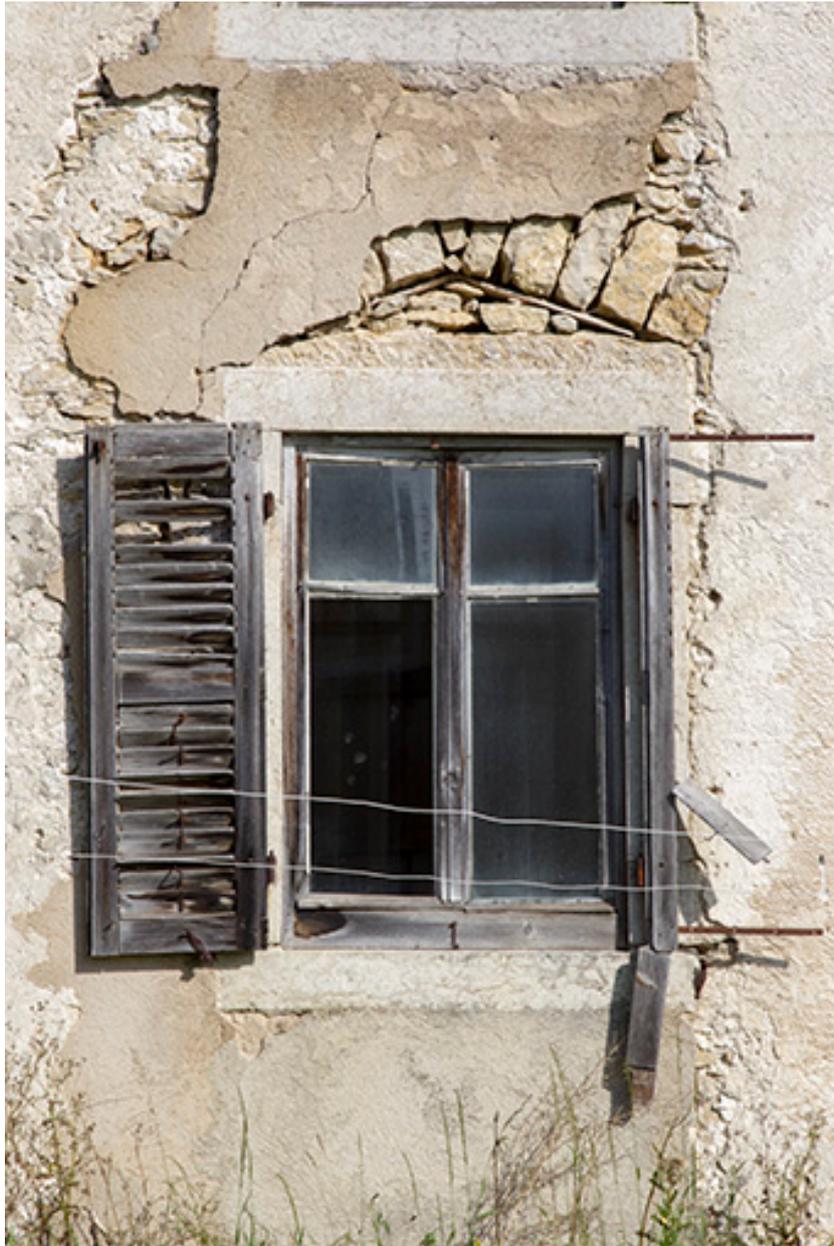
Façade latérale gauche : fenêtre surmontée d'un arc de décharge.
Phot. Sonia Dourlot
IVR43_20152500860NUC2A

Façade latérale gauche : fenêtre surmontée d'un arc de décharge.

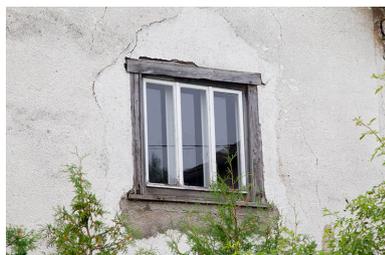
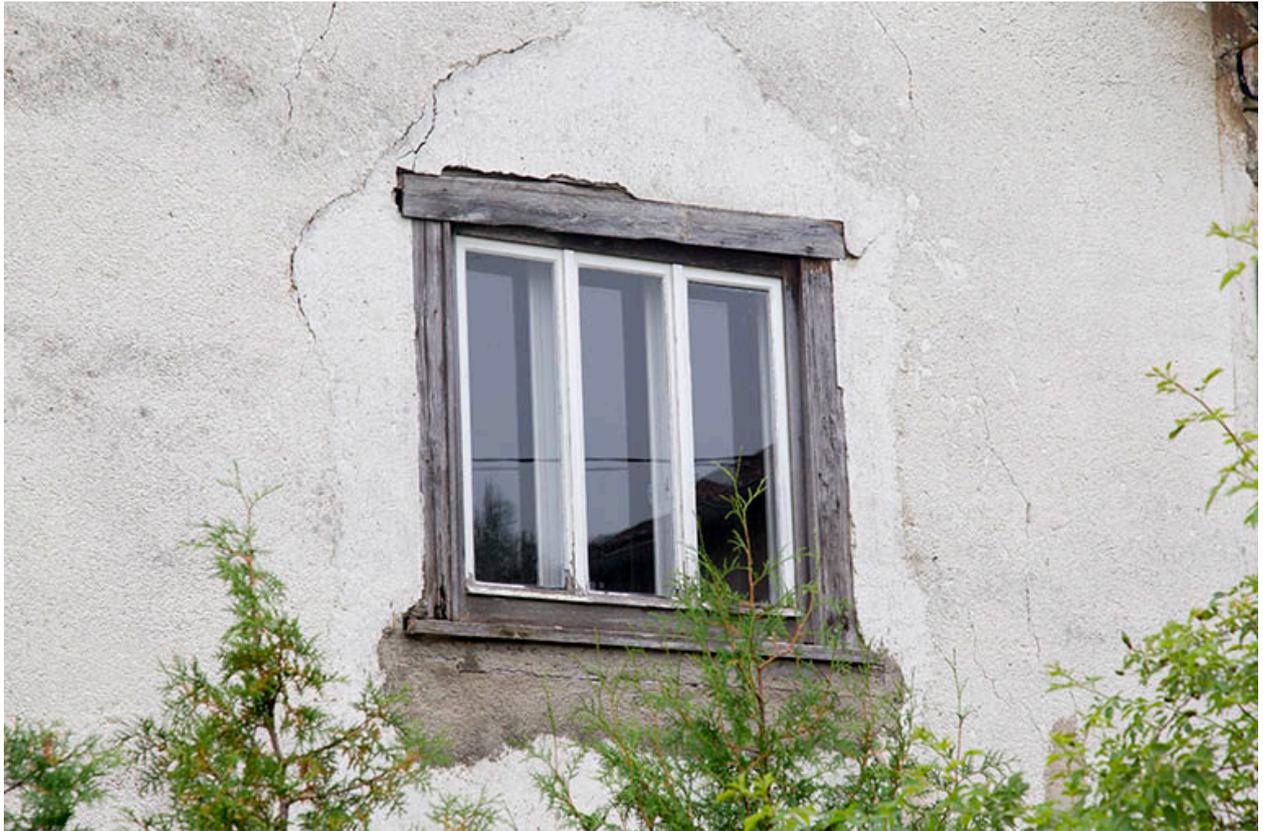
Façade latérale droite : fenêtre à encadrement en bois.
Phot. Yves Sancey
IVR43_20132503023NUC2A

Façade latérale droite : fenêtre à encadrement en bois.

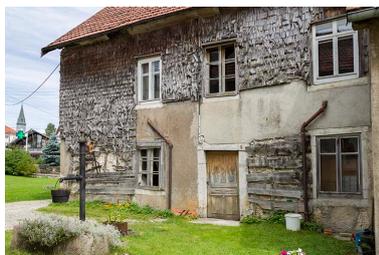
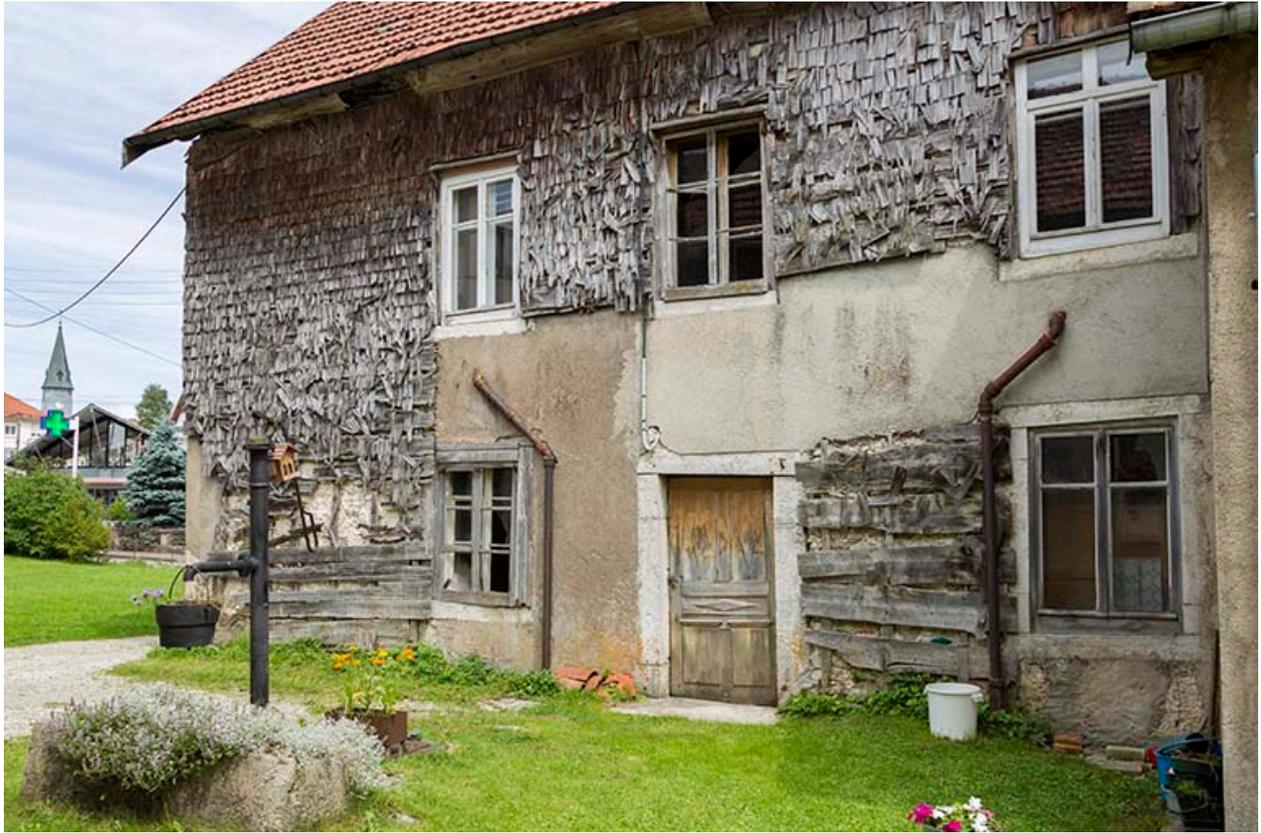
Façade postérieure.
Phot. Sonia Dourlot
IVR43_20152500854NUC2A

Façade postérieure.

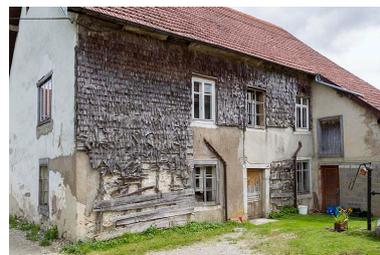
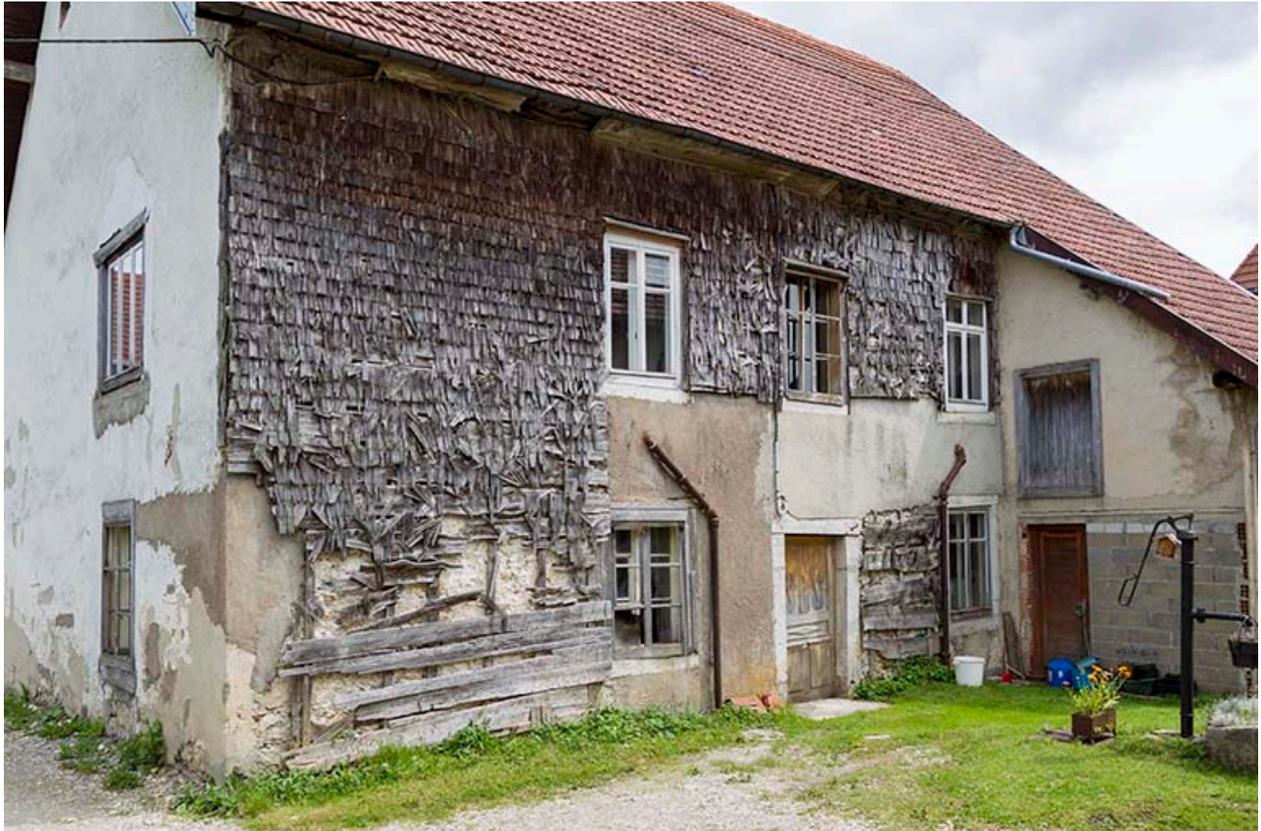
Façade postérieure, de trois quarts gauche.
Phot. Sonia Dourlot
IVR43_20152500853NUC2A

Façade postérieure, de trois quarts gauche.

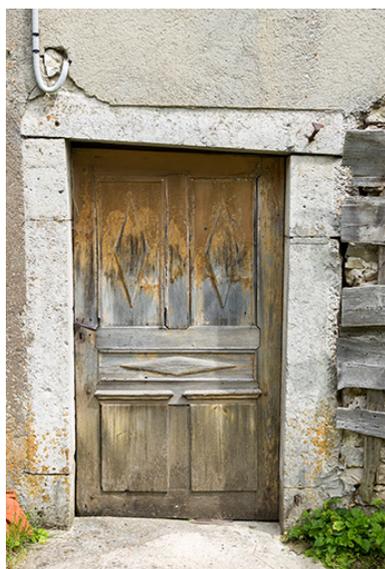
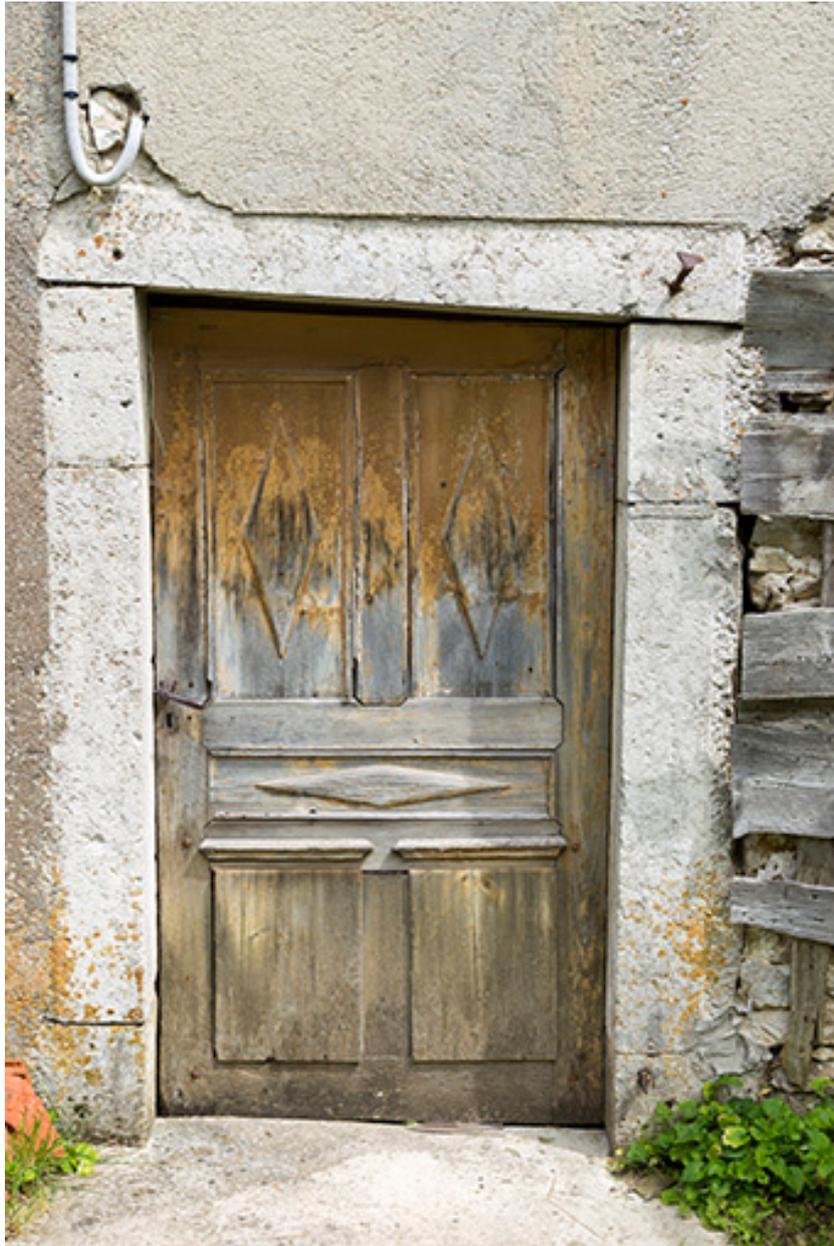
Façade postérieure : porte.
Phot. Sonia Dourlot
IVR43_20152500858NUC2A

Façade postérieure : porte.

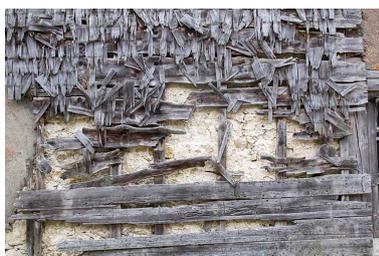
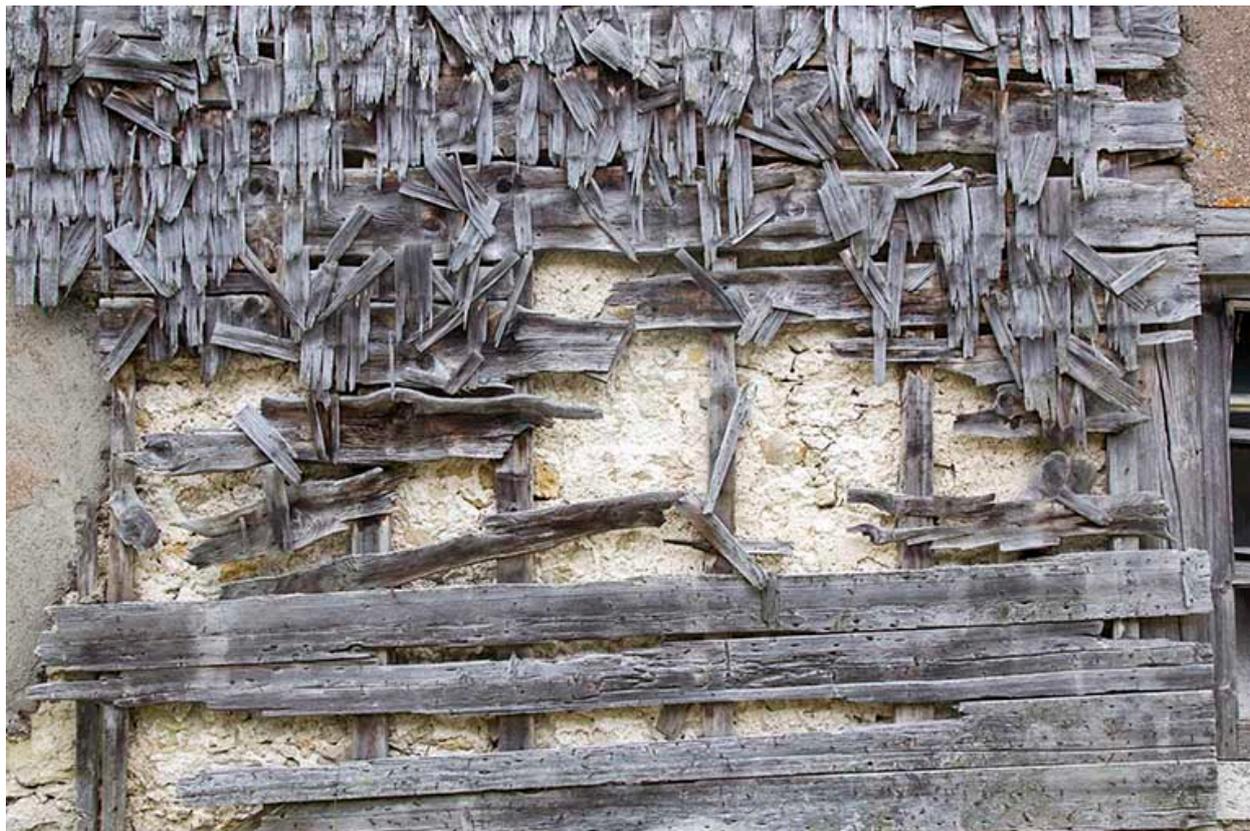
Les murs en moellons calcaires sont protégés par un enduit et, à l'ouest, par un essentage de tavaillons (bardeaux). Le bâtiment comporte sous-sol (accessible côté sud par un escalier extérieur droit en maçonnerie), rez-de-chaussée surélevé, étage carré, étage en surcroît et étage de comble, desservis par un escalier dans-oeuvre. Il est coiffé par un toit à longs pans et pignons couverts, avec une couverture en tuiles mécaniques. Le centre de la façade antérieure est marqué par une lucarne-pignon percée de fenêtres multiples, éclairant l'étage en surcroît. L'extension à l'arrière, en briques creuses enduites, est coiffée d'un appentis.

Façade postérieure : vestiges de l'essentage de tavaillons.
Phot. Yves Sancey
IVR43_20132503024NUC2A

Façade postérieure : vestiges de l'essentage de tavaillons.

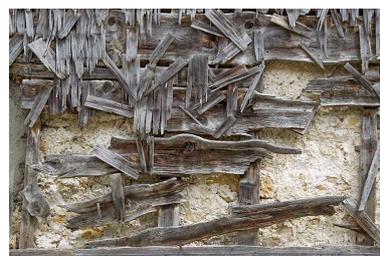
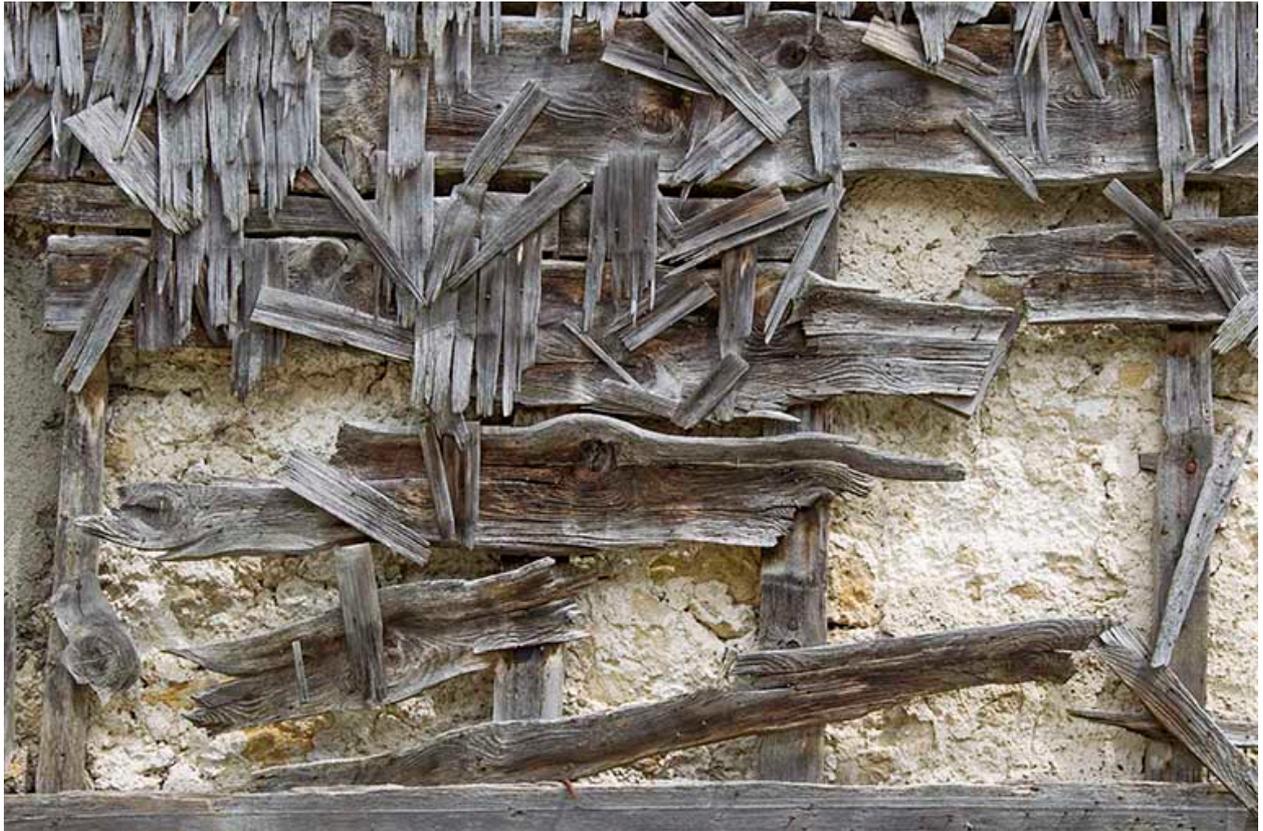
Façade postérieure : vestiges de l'essentage de tavaillons.
Phot. Sonia Dourlot
IVR43_20152500861NUC2A

Façade postérieure : vestiges de l'essentage de tavaillons.

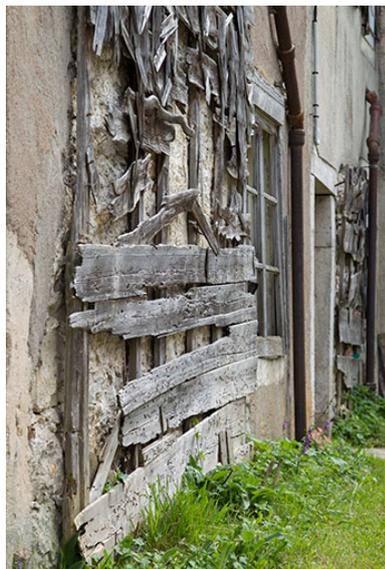
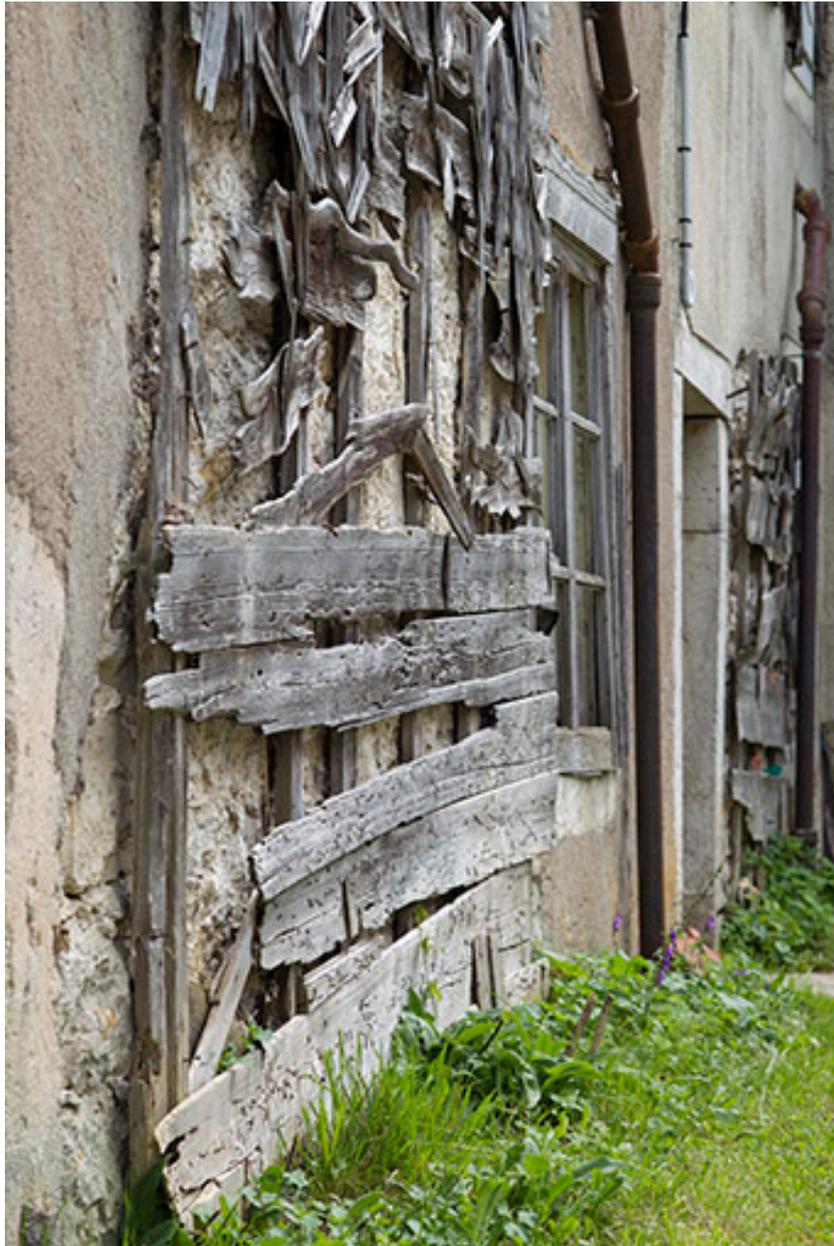
Façade postérieure :
support de l'essentage de
tavaillons, vu en enfilade.

Façade postérieure : support de l'essentage de tavaillons, vu en enfilade.

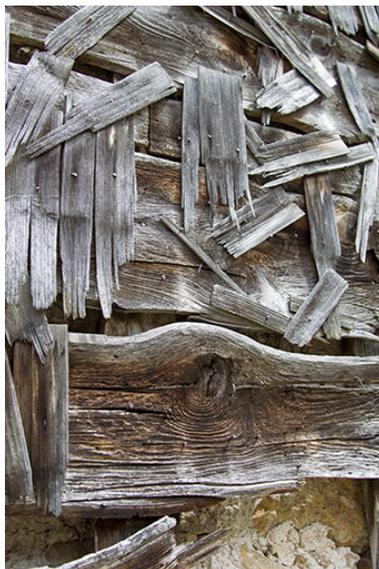
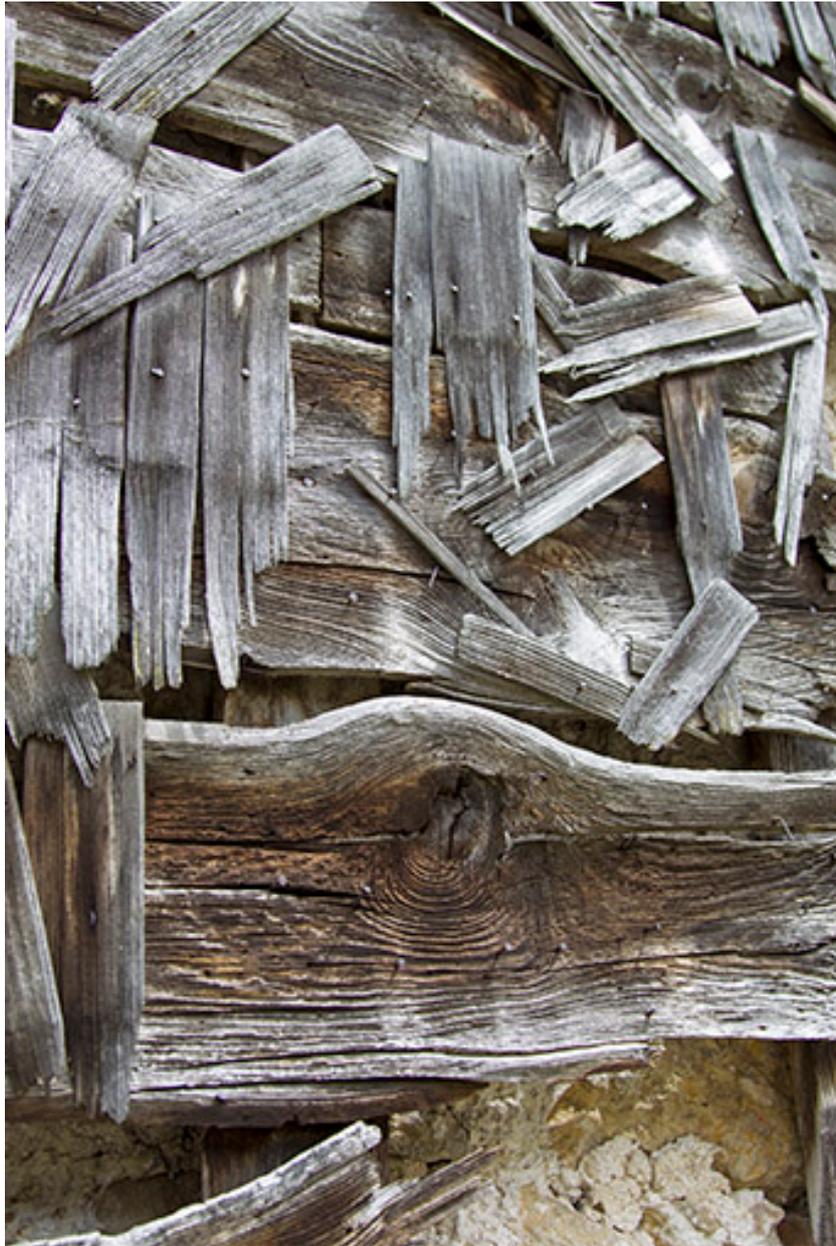
Façade postérieure : support
de l'essentage de tavaillons,
avec quelques tavaillons.

Façade postérieure : support de l'essentage de tavaillons, avec quelques tavaillons.

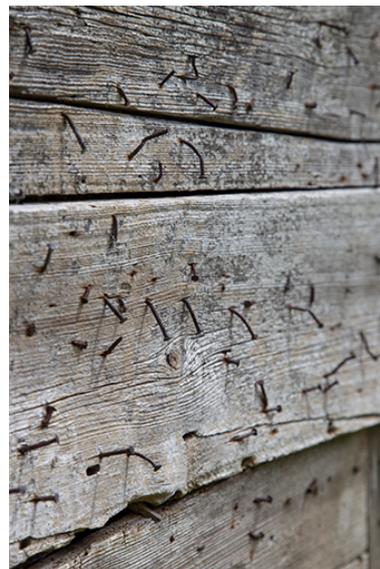
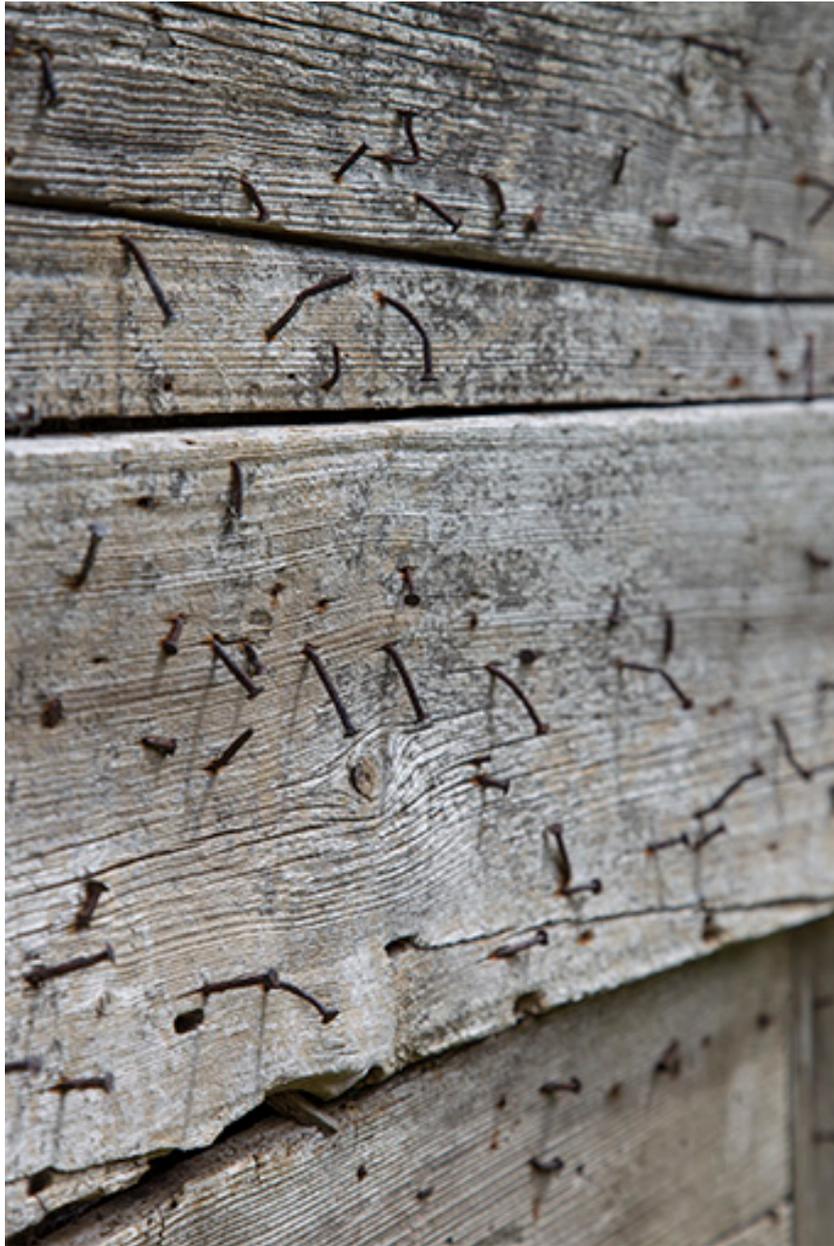
Façade postérieure :
support de l'essentage de
tavaillons, sans tavaillon.

Façade postérieure : support de l'essentage de tavaillons, sans tavaillon.
