Franche-Comté, Doubs
Besançon
îlot Boitouset
8 rue Pécelet

hôtel Iselin de Lasnans

Numéro de dossier : IA25000451
Date de l'enquête initiale : 1996
Date(s) de rédaction : 2007
Cadre de l'étude : enquête thématique régionale demeures bisontines
Degré d'étude : étudié

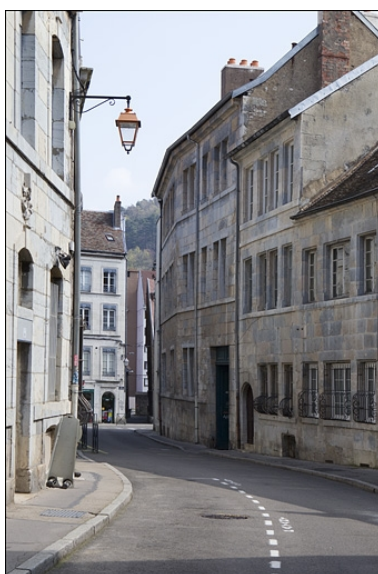
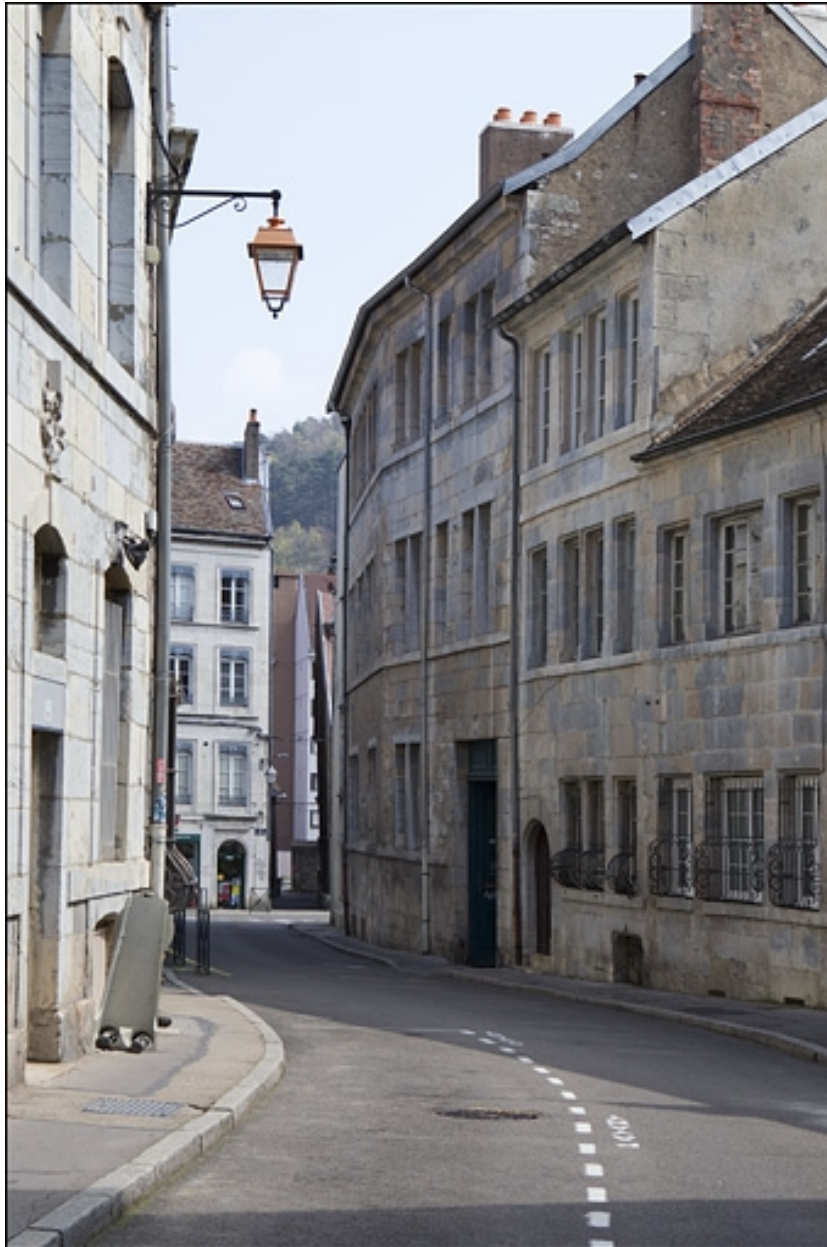
Façade antérieure du logis principal, de trois quarts droit.

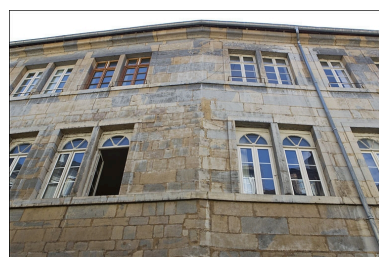
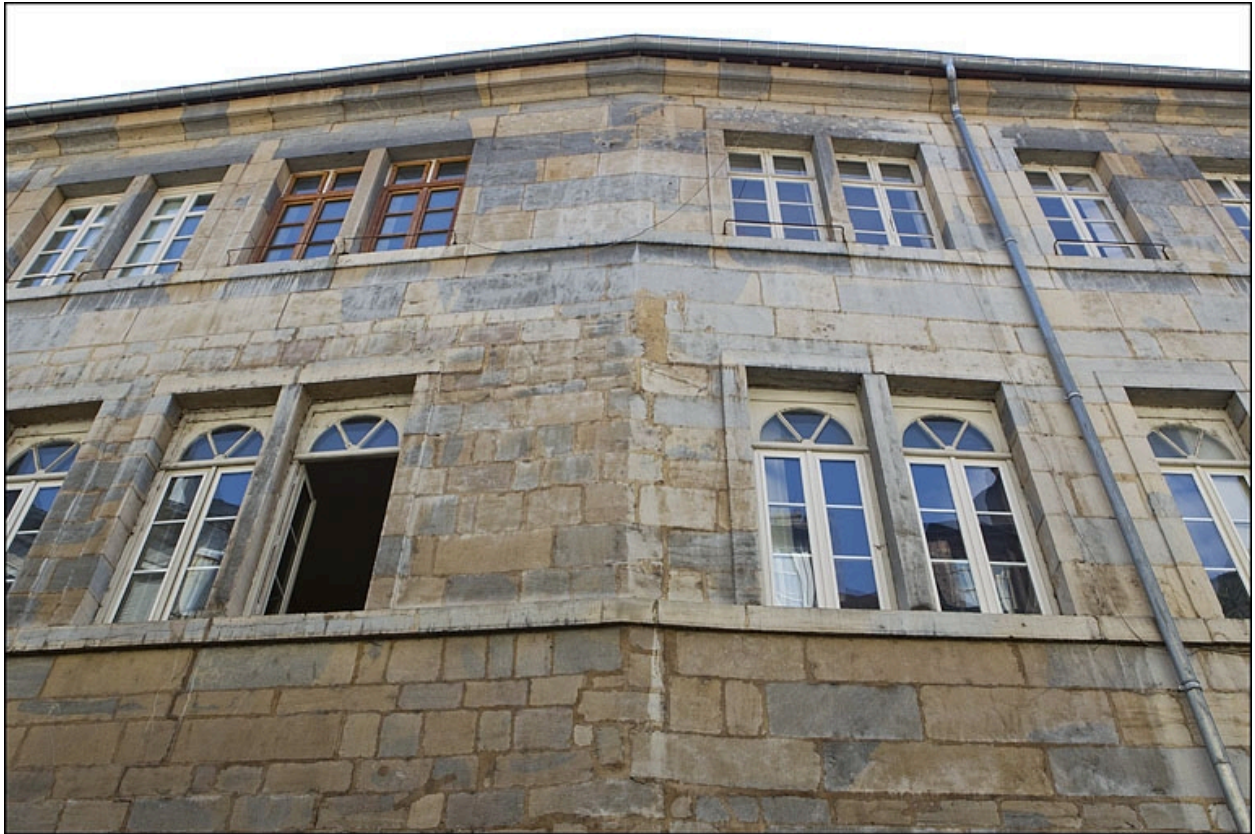
Façade antérieure sur rue du logis principal : vue des premier et second étages.

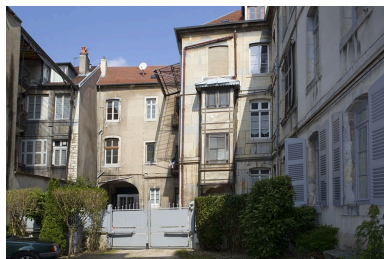
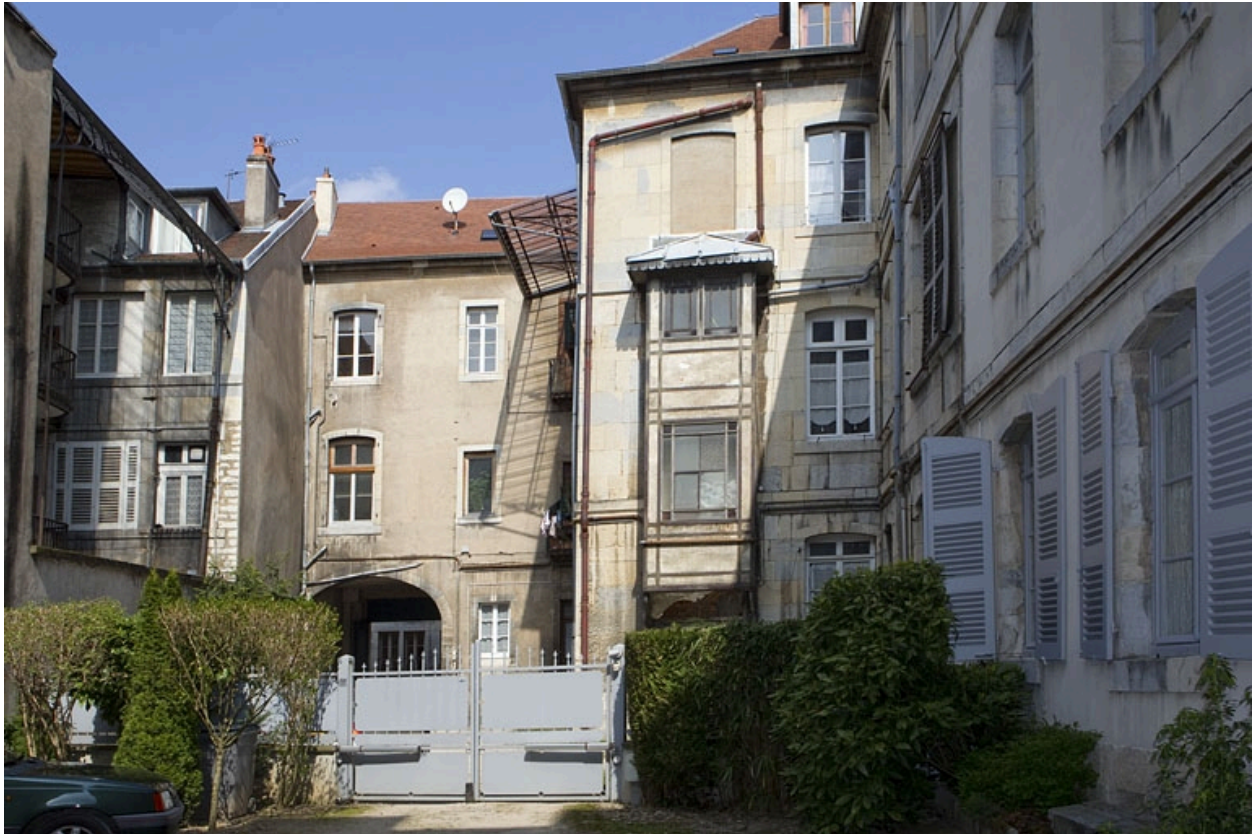
Vue de la façade postérieure du logis principal depuis le fond de la cour.
Phot. Yves Sancey
IVR43_20102500444NUC2A

Vue de la façade postérieure du logis principal depuis le fond de la cour.

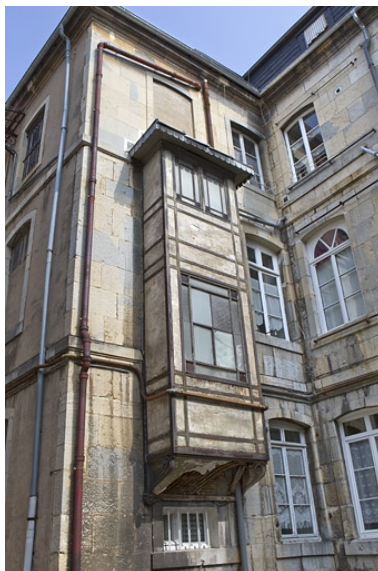
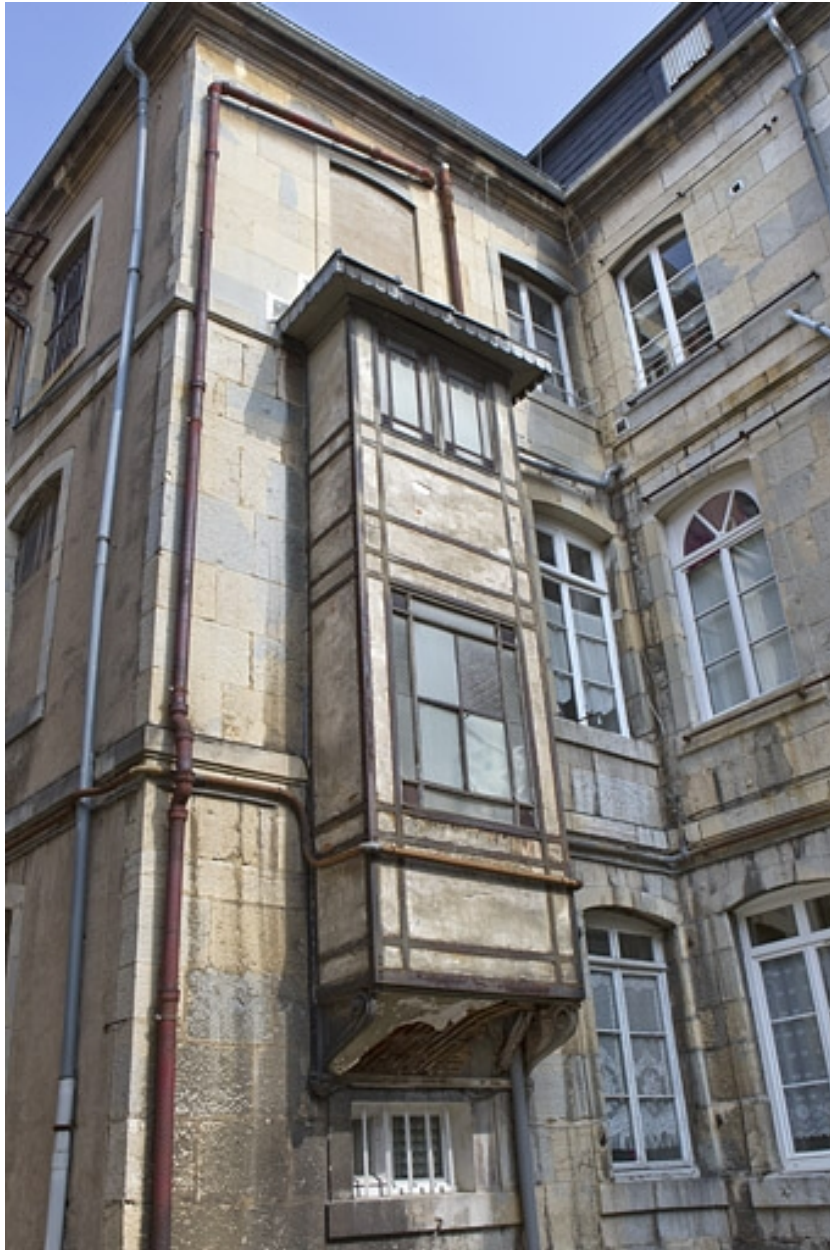
Détail d'une logette sur la façade postérieure du logis principal.
Phot. Yves Sancey
IVR43_20102500446NUC2A

Détail d'une logette sur la façade postérieure du logis principal.

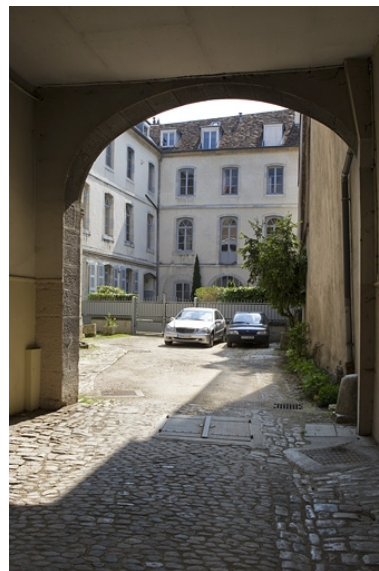
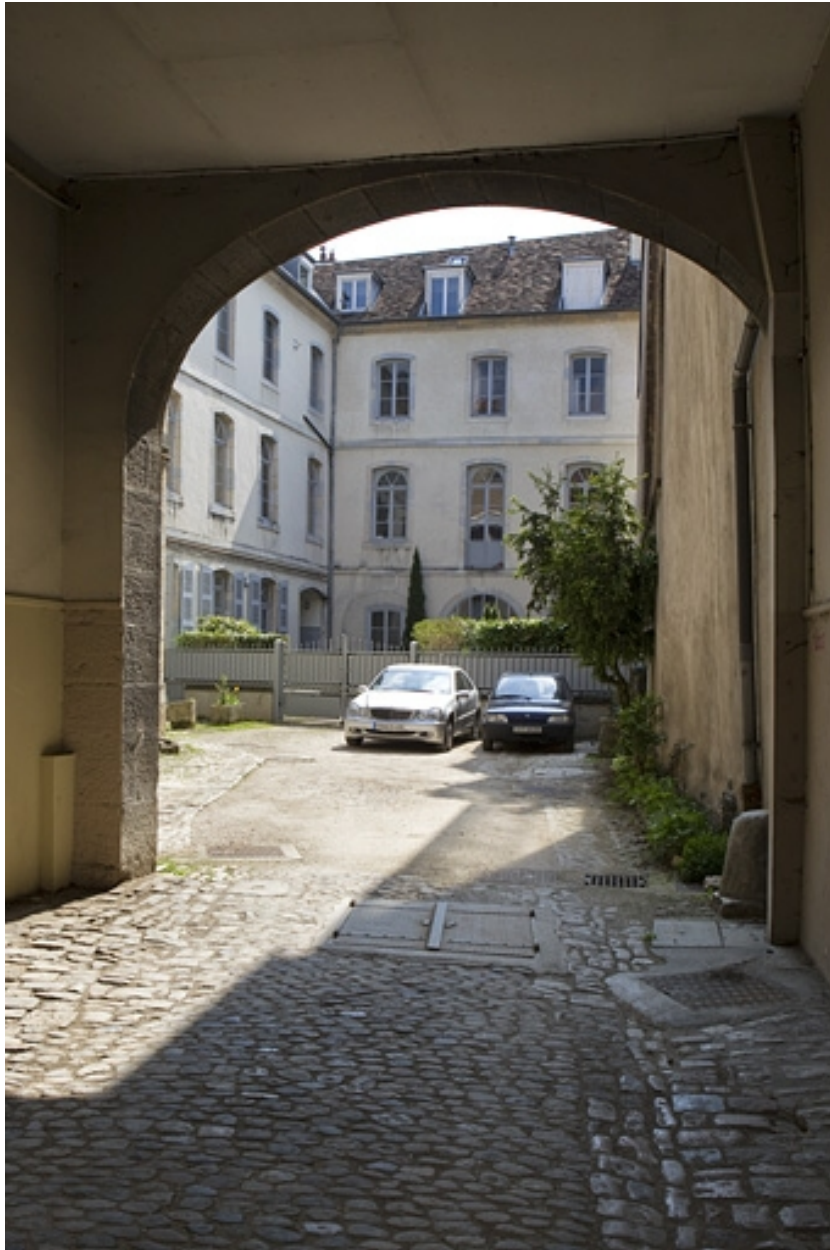
Vue d'ensemble du logis secondaire depuis le passage cocher sur rue.
Phot. Yves Sancey
IVR43_20102500449NUC2A

Vue d'ensemble du logis secondaire depuis le passage cocher sur rue.

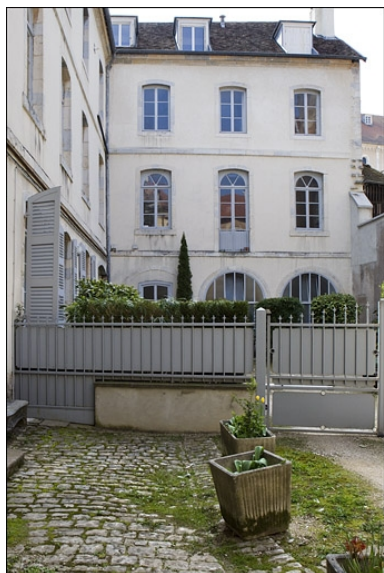
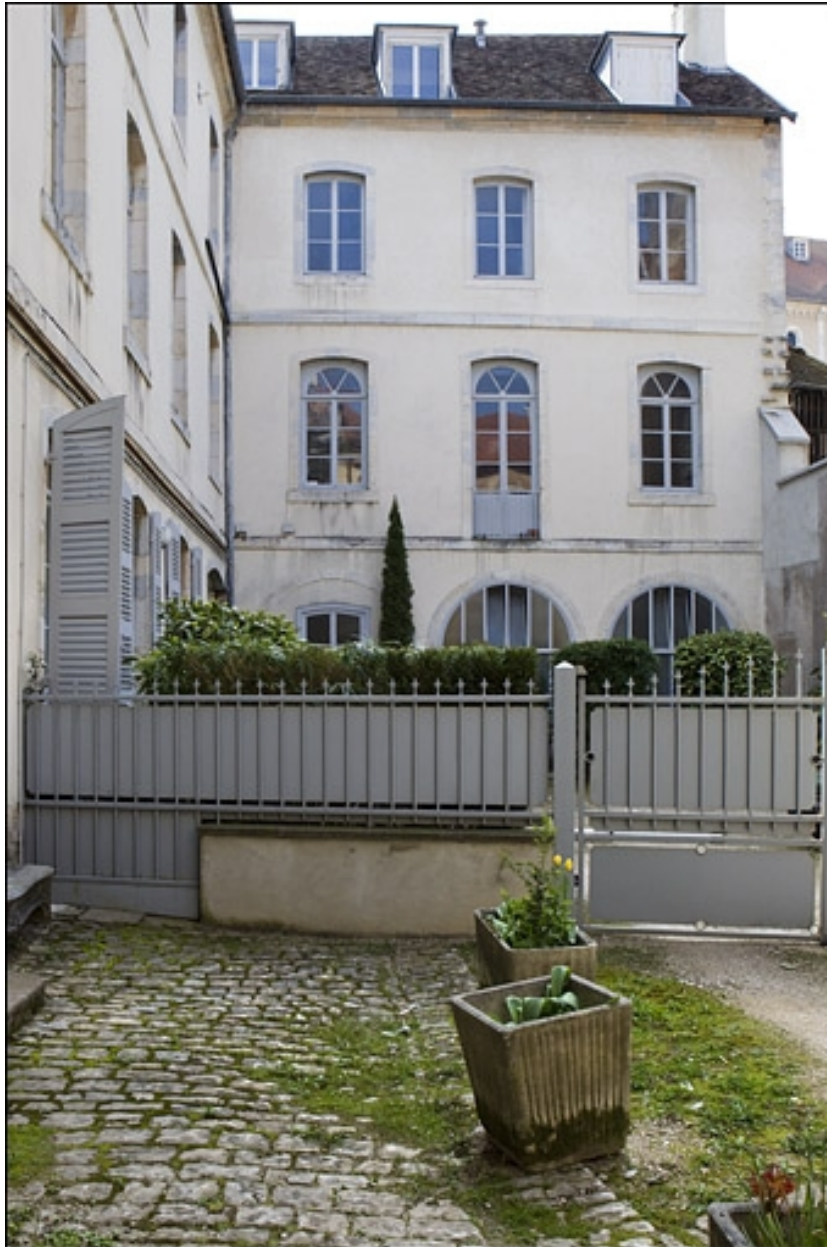
Vue de la façade antérieure de l'aile en fond de cour.
Phot. Yves Sancey
IVR43_20102500439NUC2A

Vue de la façade antérieure de l'aile en fond de cour.

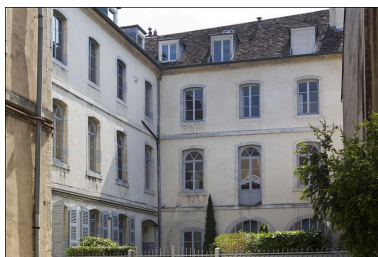
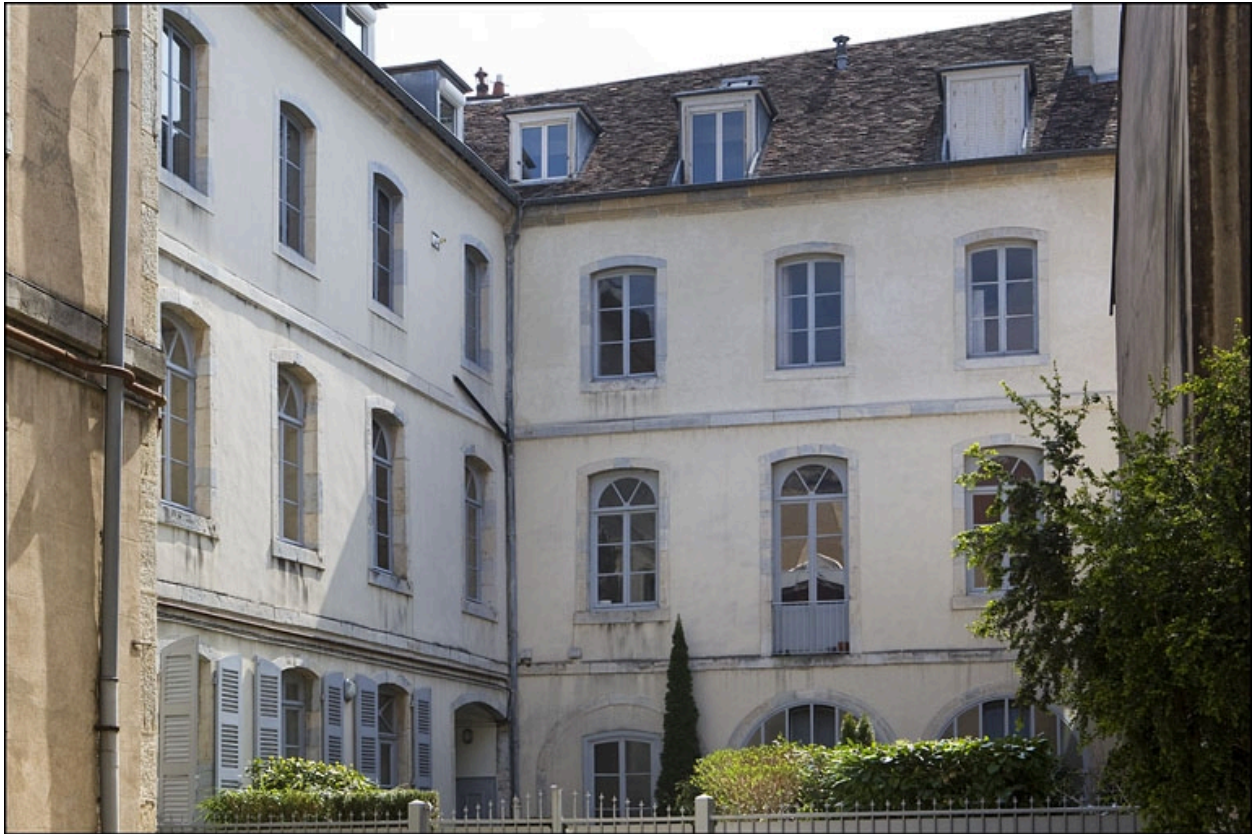
Vue d'ensemble du logis secondaire.
Phot. Yves Sancey
IVR43_20102500448NUC2A

Vue d'ensemble du logis secondaire.

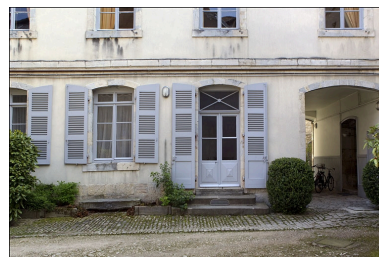
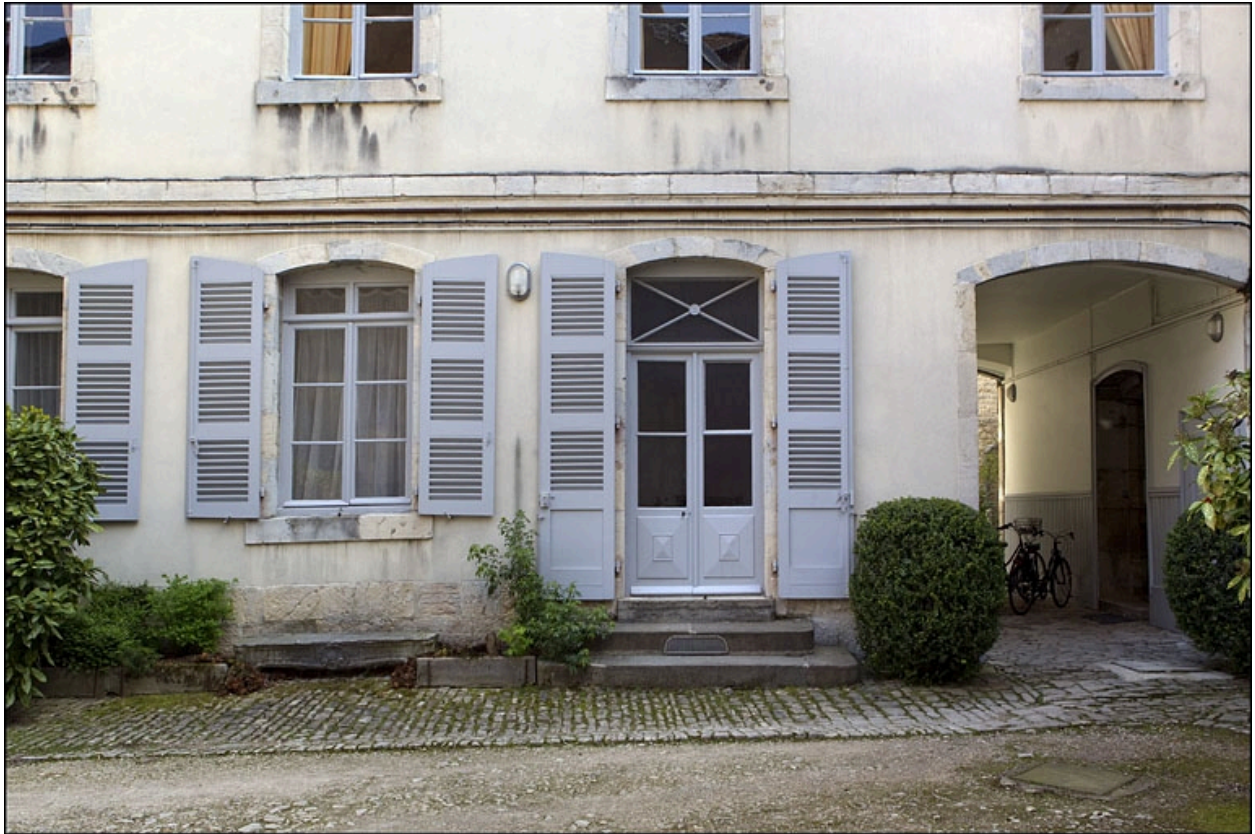
Détail du rez-de-chaussée de l'aile gauche du logis secondaire.
Phot. Yves Sancey
IVR43_20102500445NUC2A

Détail du rez-de-chaussée de l'aile gauche du logis secondaire.

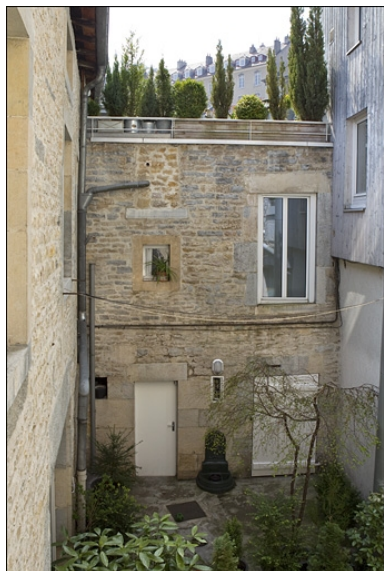
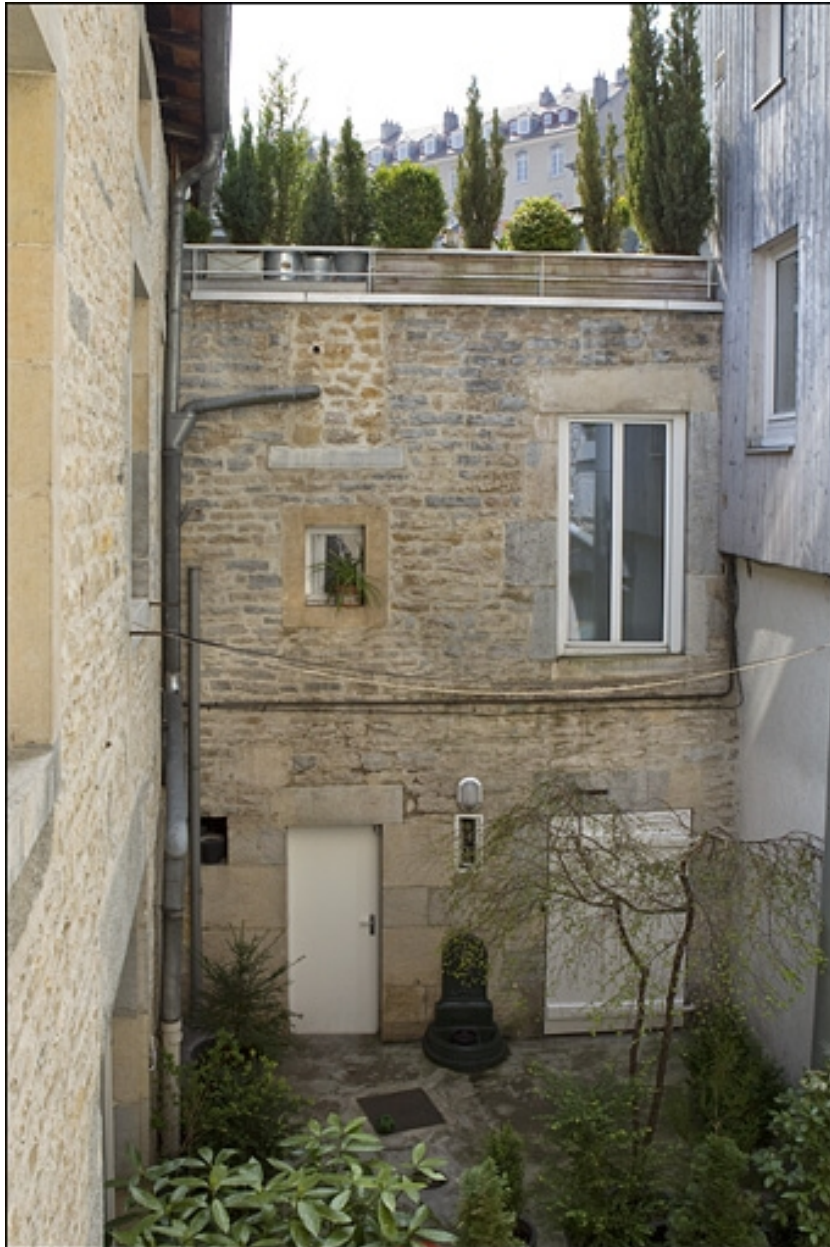
Vue de la façade antérieure de la maison donnant sur l'ancienne basse-cour.
Phot. Yves Sancey
IVR43_20102500443NUC2A

Vue de la façade antérieure de la maison donnant sur l'ancienne basse-cour.

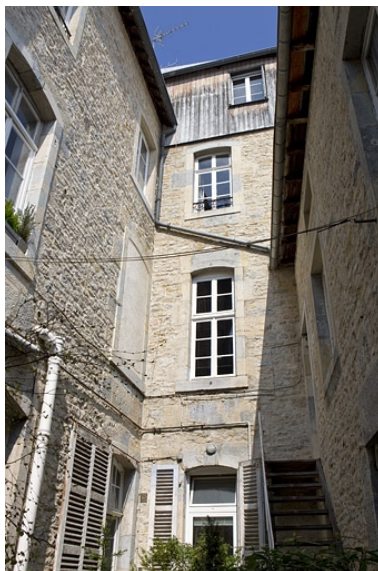
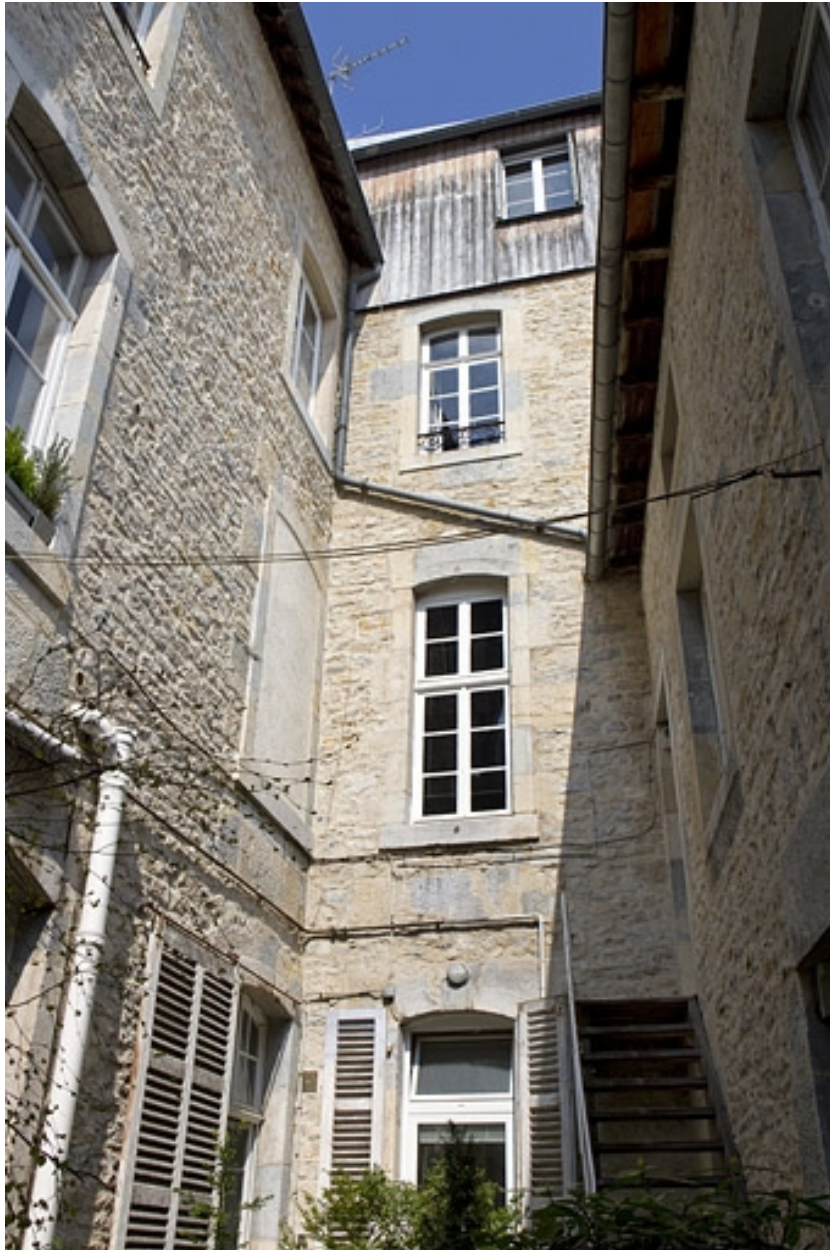
Vue des façades donnant sur l'ancienne basse-cour.
Phot. Yves Sancey
IVR43_20102500442NUC2A

Vue des façades donnant sur l'ancienne basse-cour.

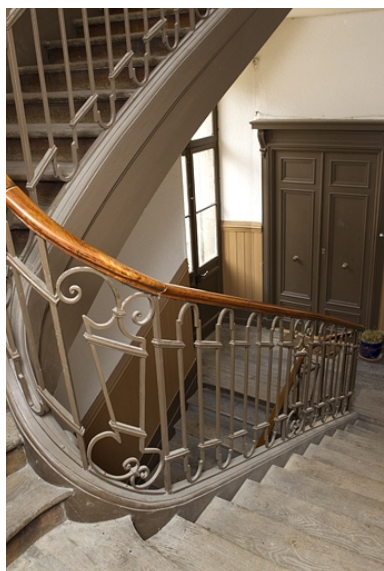
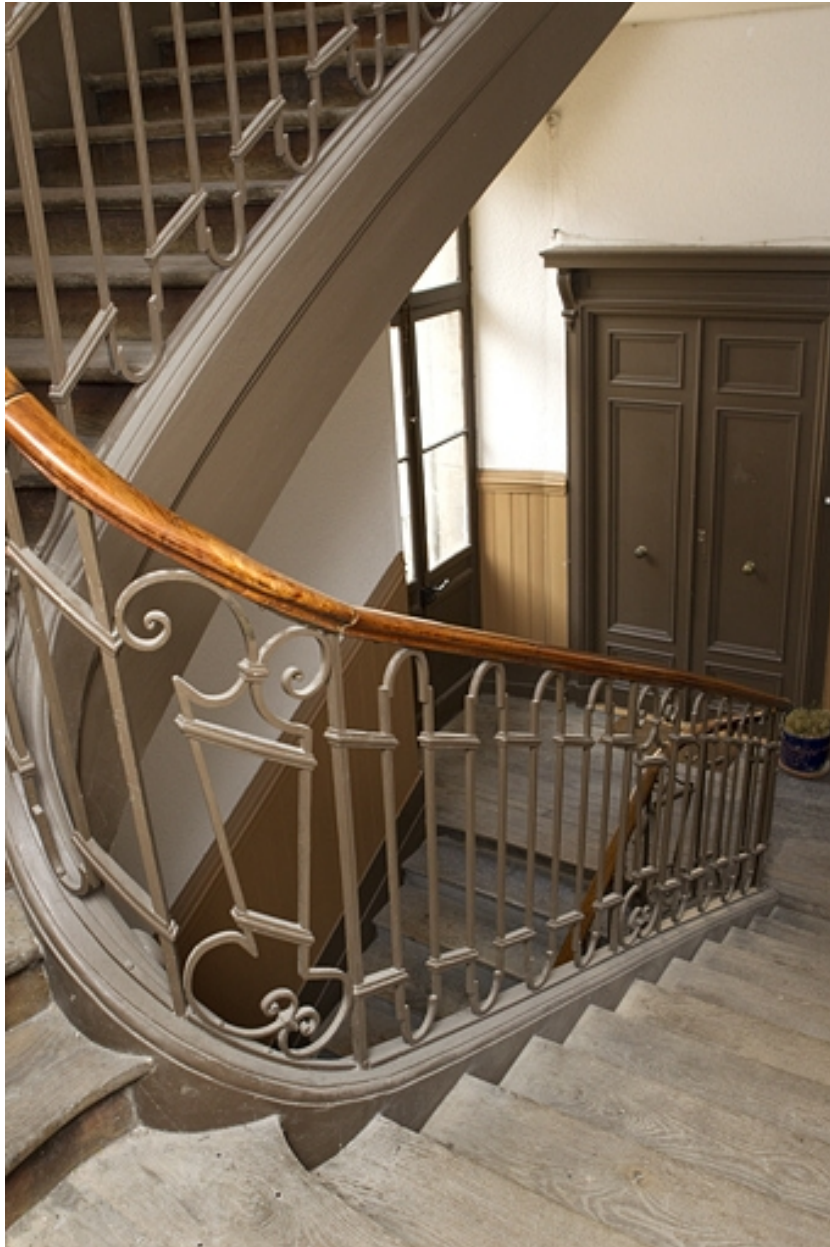
Vue de l'intérieur de l'escalier.
Phot. Yves Sancey
IVR43_20102500440NUC2A

Vue de l'intérieur de l'escalier.

Escaliers : escalier dans-oeuvre : escalier tournant à retours avec jour, en maçonnerie, en charpente ; escalier dans-oeuvre : escalier tournant à retours avec jour, en charpente

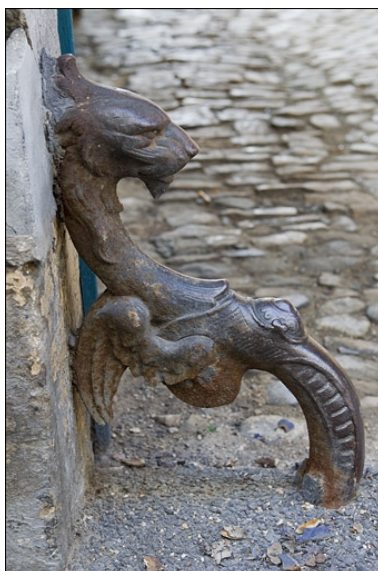
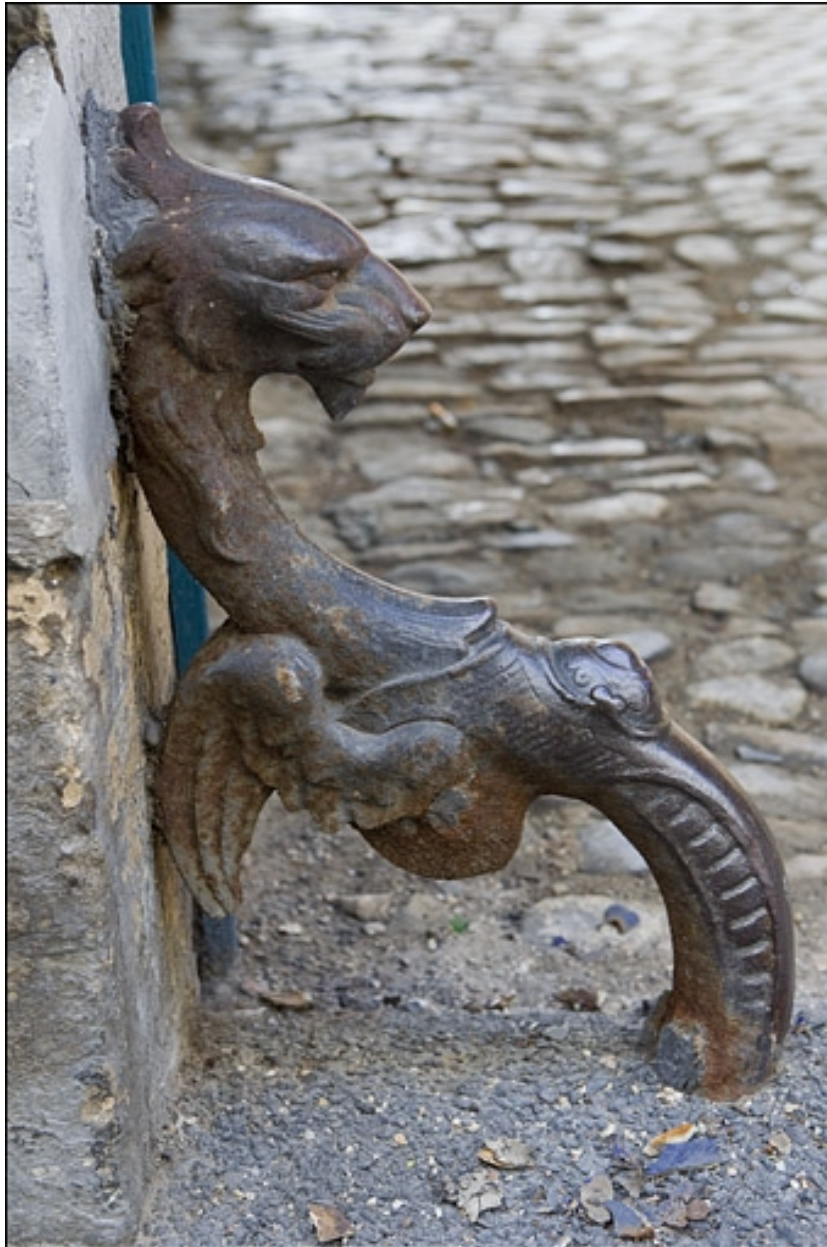
Objet non identifié (chasse-roue ?) en fonte en forme de dragon situé dans la cour.
Phot. Yves Sancey
IVR43_20102500438NUC2A

Objet non identifié (chasse-roue ?) en fonte en forme de dragon situé dans la cour.

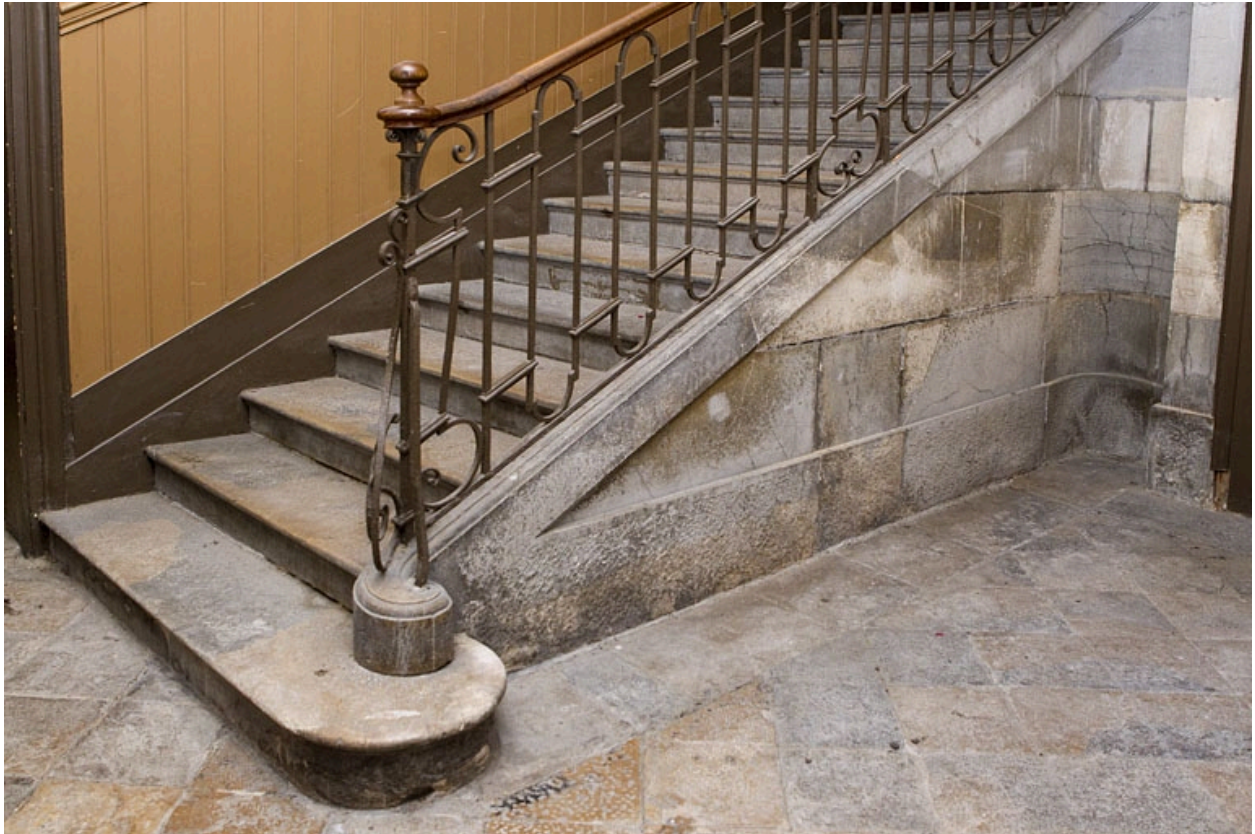
Détail du départ de l'escalier.
Phot. Yves Sancey
IVR43_20102500441NUC2A

Détail du départ de l'escalier.
