Bourgogne-Franche-Comté, Jura  
Viry

## **maison**

Numéro de dossier : IA00123655  
Date de l'enquête initiale : 1994  
Date(s) de rédaction : 1994  
Cadre de l'étude : inventaire topographique  
Degré d'étude : étudié

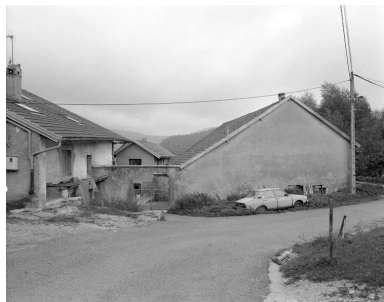
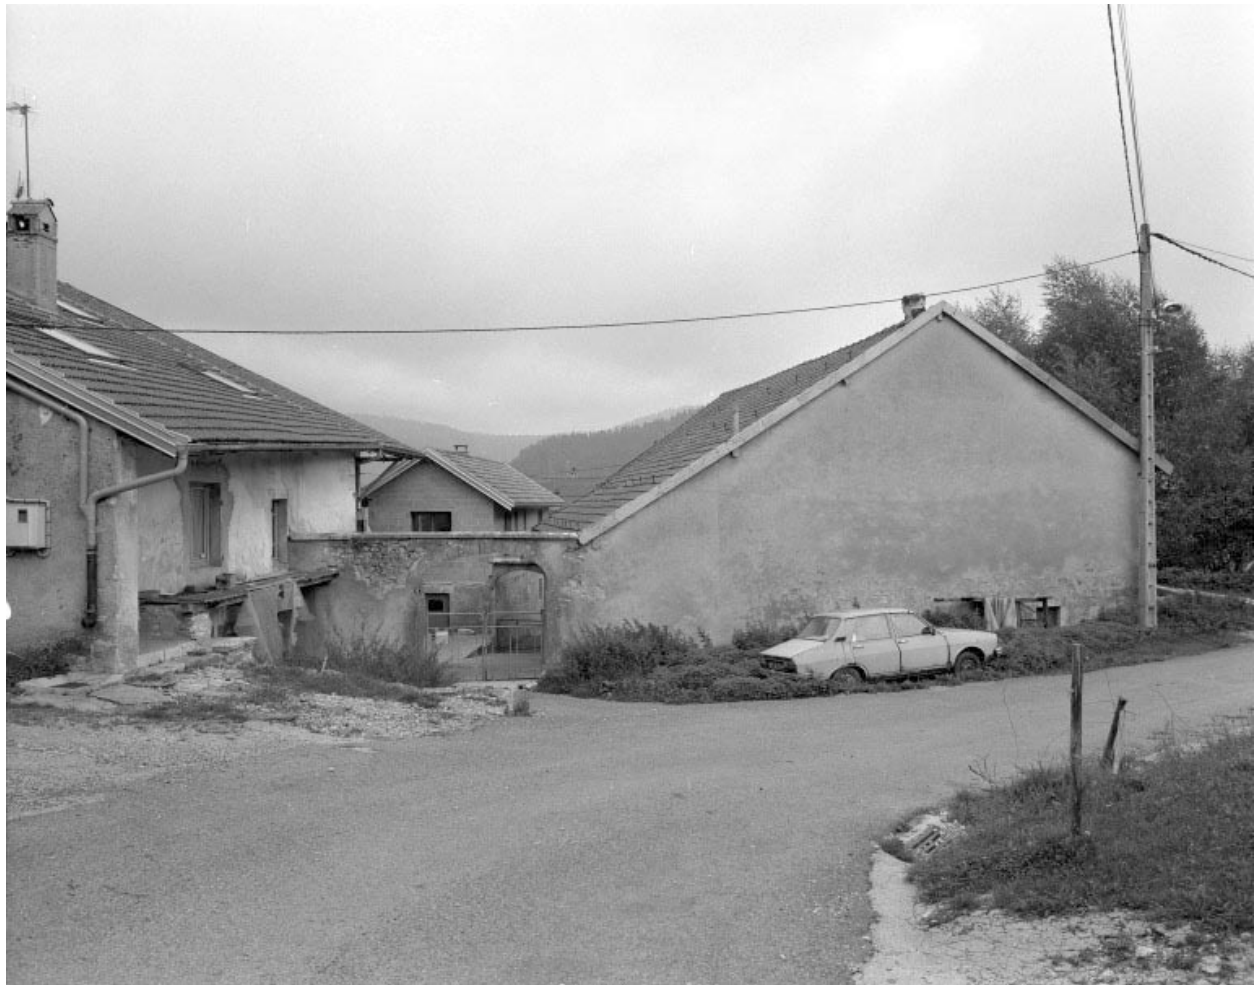
Vue générale de l'accès à la maison.  
Phot. Jérôme Mongreville  
IVR43\_19943901137X

Vue générale de l'accès à la maison.

L'accès à l'étage se fait par un escalier de pierre extérieur avec une main courante en pierre ; le rez-de-chaussée du logis est entièrement voûte d'arêtes ; la remise est partiellement couverte par une voûte en berceau

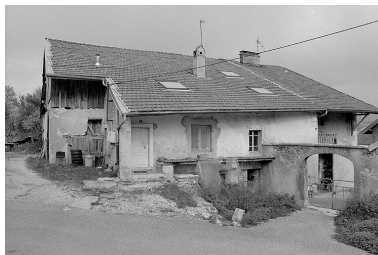
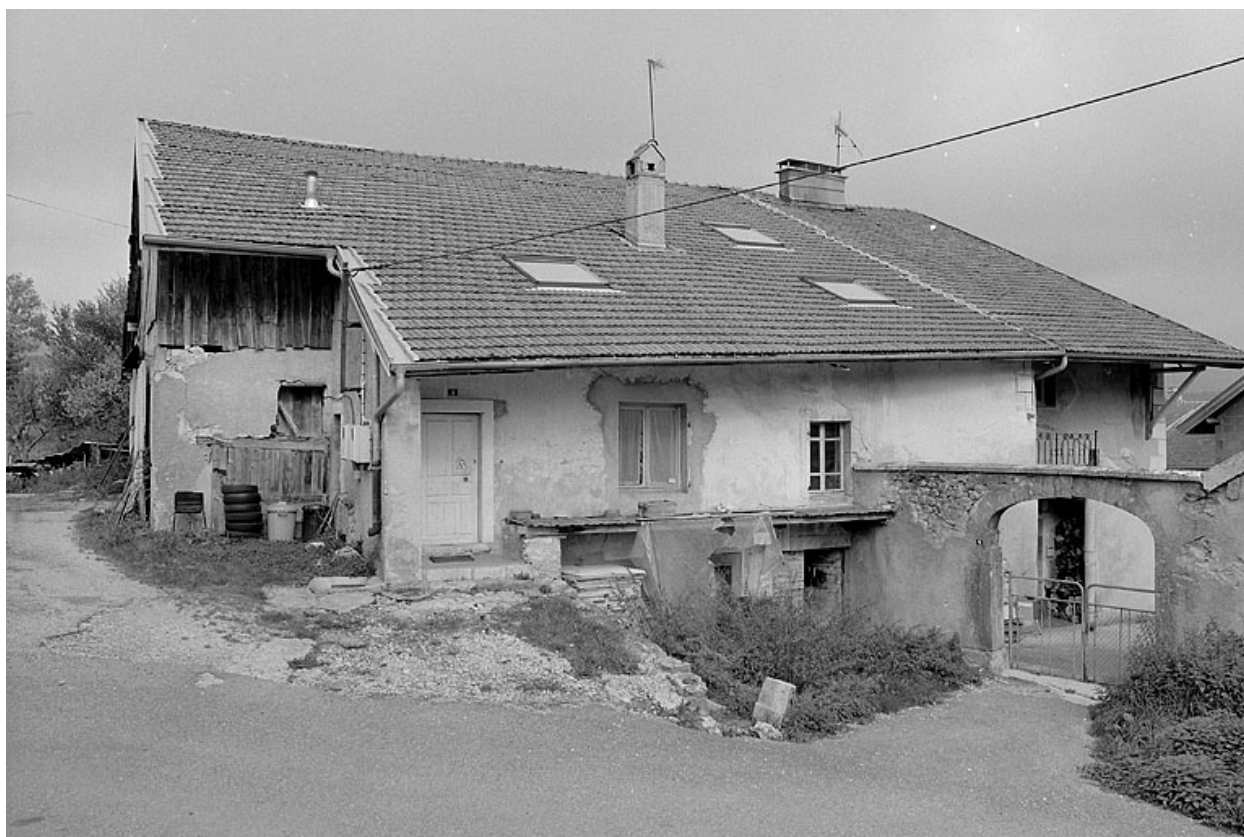
Façade antérieure.  
Phot. Jérôme Mongreville  
IVR43\_19943901135X

Façade antérieure.

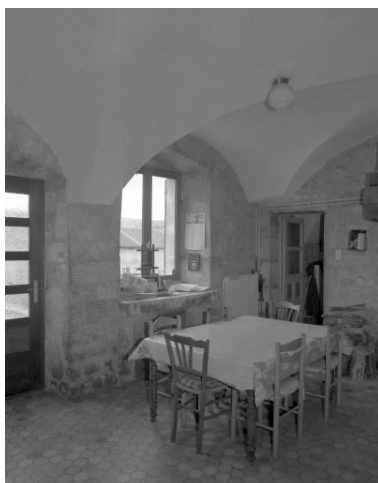
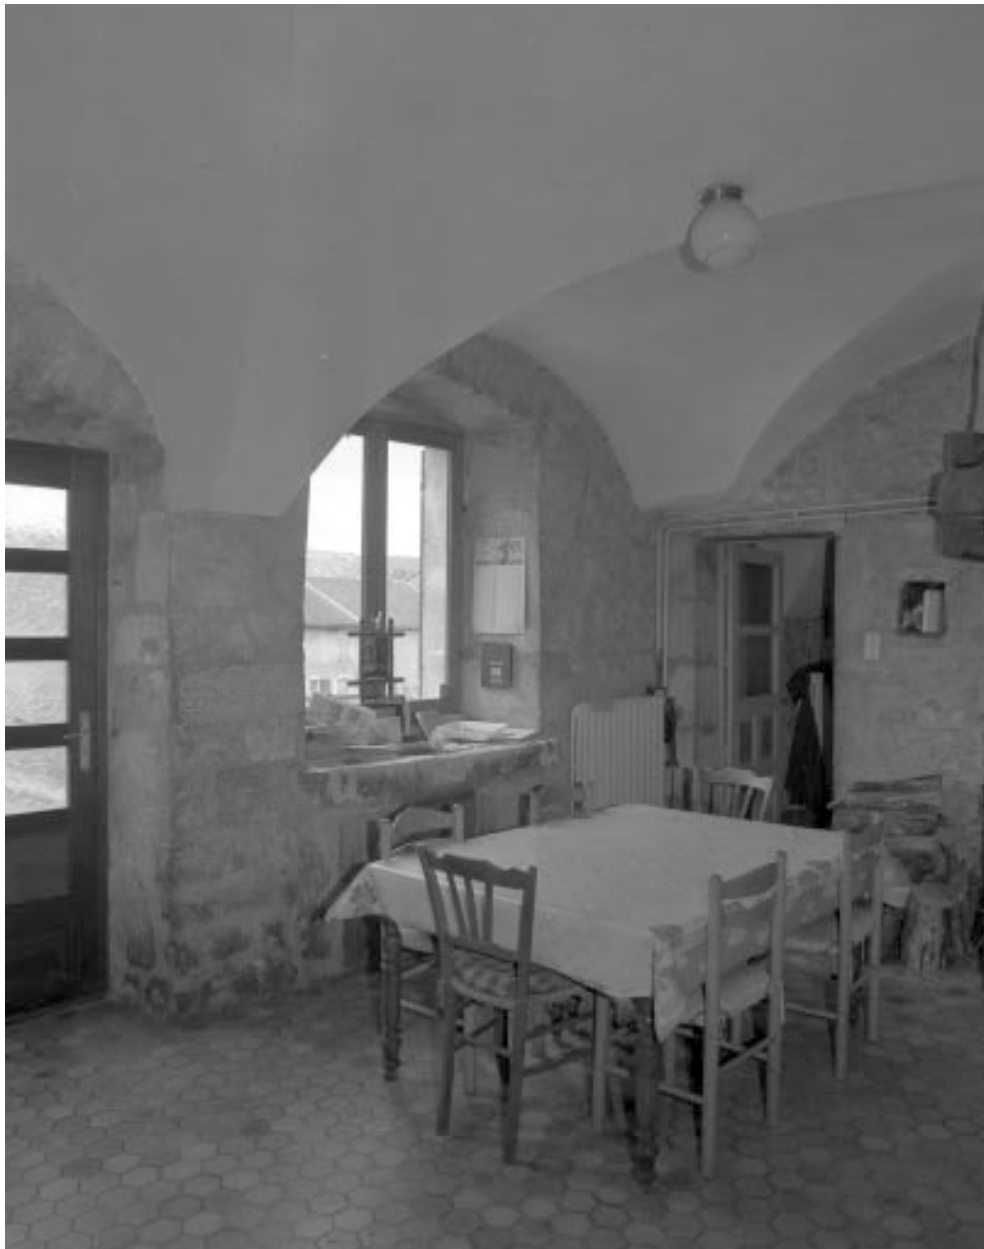
Intérieur du rez-de-chaussée : voûte d'arêtes.  
Phot. Jérôme Mongreville  
IVR43\_19943900888X

Intérieur du rez-de-chaussée : voûte d'arêtes.

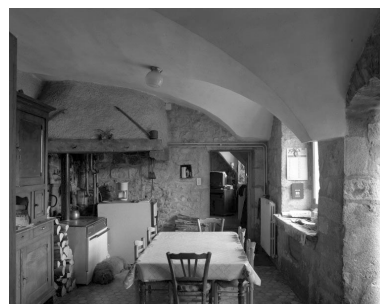
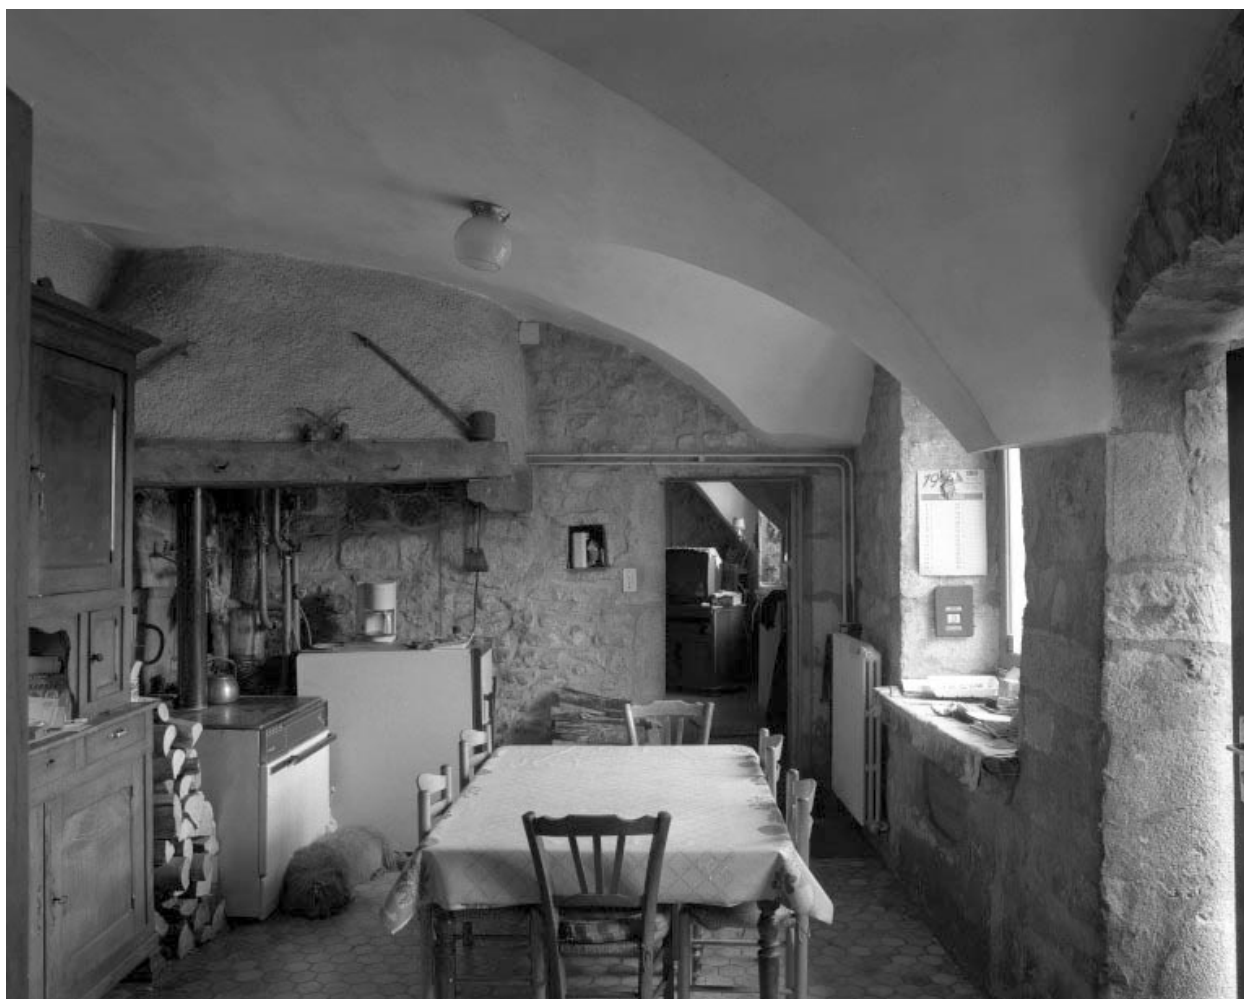
Intérieur de la cuisine : au fond à gauche, l'ancienne cheminée et la bouche du four.  
Phot. Jérôme Mongreville  
IVR43\_19943900889X

Intérieur de la cuisine : au fond à gauche, l'ancienne cheminée et la bouche du four.
