Bourgogne-Franche-Comté, Haute-Saône  
Vougécourt

## maison 7 rue des Vosges

Numéro de dossier : IA70000841  
Date de l'enquête initiale : 2016  
Date(s) de rédaction : 2016  
Cadre de l'étude : enquête thématique régionale val de Saône  
Degré d'étude : étudié

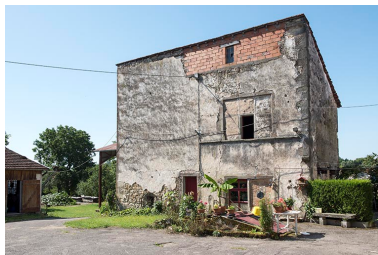
Ancien logis vu du nord-est.  
Phot. Sonia Dourlot  
IVR43\_20167001231NUC4A

Ancien logis vu du nord-est.

L'ancien logis au centre de la cour est très remanié : les murs sont enduits et incluent des chainages d'angles; y subsistent des traces de deux baies à meneaux rebouchées et dont les encadrements sont soignés. Un escalier en maçonnerie dessert deux étages carrés. Dans chacune des deux pièces superposées, on trouve une cheminée adossée ; les piédroits de celle de l'étage portent des décors sculptés en relief écrasé. Le toit est à un pan couvert en tuiles mécaniques.

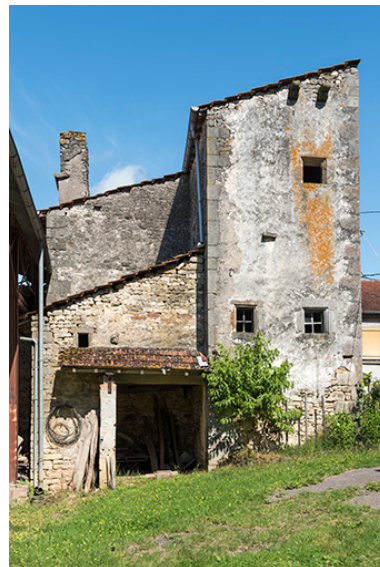
Ancien logis vu du sud-est.  
Phot. Sonia Dourlot  
IVR43\_20167001232NUC4A

Ancien logis vu du sud-est.

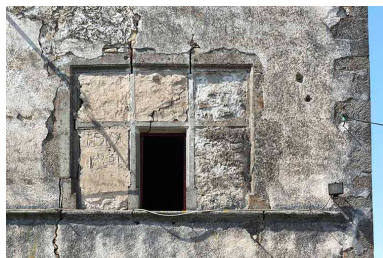
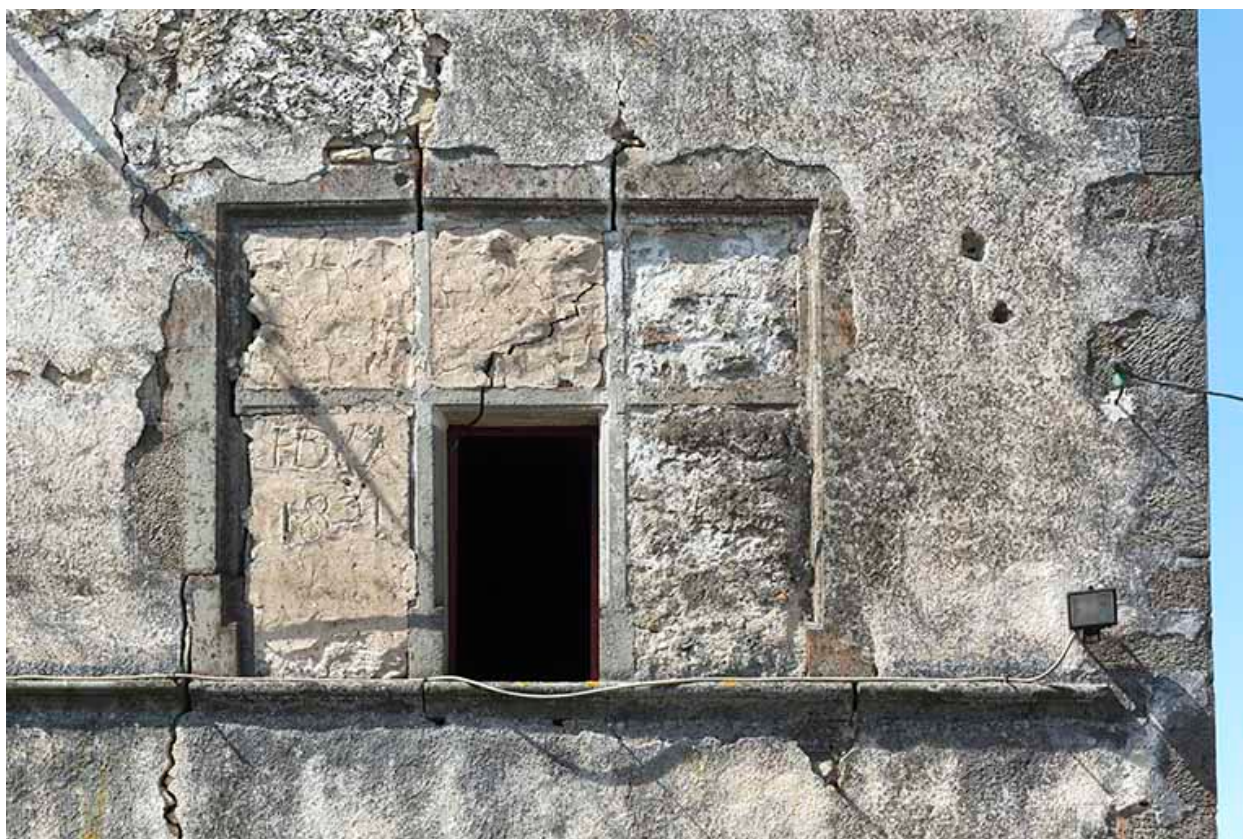
Détail de baie de la façade  
antérieure nord-est.  
Phot. Sonia Dourlot  
IVR43\_20167001233NUC4A

Détail de baie de la façade antérieure nord-est.

L'ensemble est constitué d'une maison à présent à usage d'habitation, perpendiculaire à la route, d'un logis à l'angle des rues du moulin et des Vosges, adossé perpendiculairement à une ferme, et d'un ancien logis au sud-est, au milieu de la cour. Tous les bâtiments sont principalement édifiés en moellons de calcaire et l'on trouve ici et là quelques rares blocs de grès. La ferme a un toit à longs pans orientés perpendiculairement à la rue du moulin (c'est à dire nord-ouest sud-est) couvert de tuiles mécaniques. Ses pignons non enduits sont découverts. Un appentis non enduit et couvert en tôle s'appuie sur le mur gouttereau au sud-ouest. Le mur gouttereau donnant dans la cour, couvert d'un enduit rose, est percé par la porte du logis ainsi que sa baie, et la porte de grange dont la clé porte la date 1698.

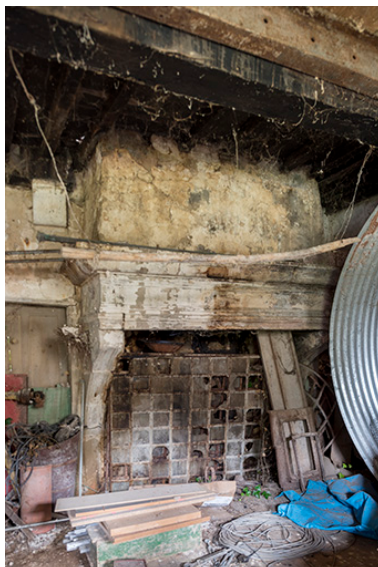
Cheminée adossée, au rez-  
de-chaussée de l'ancien logis.  
Phot. Sonia Dourlot  
IVR43\_20167001234NUC4A

Cheminée adossée, au rez-de-chaussée de l'ancien logis.

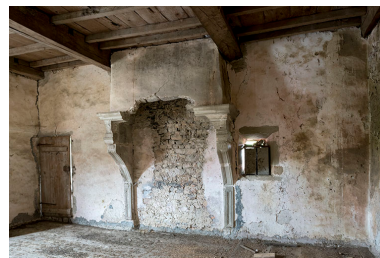
Cheminée adossée, à  
l'étage de l'ancien logis.  
Phot. Sonia Dourlot  
IVR43\_20167001235NUC4A

Cheminée adossée, à l'étage de l'ancien logis.

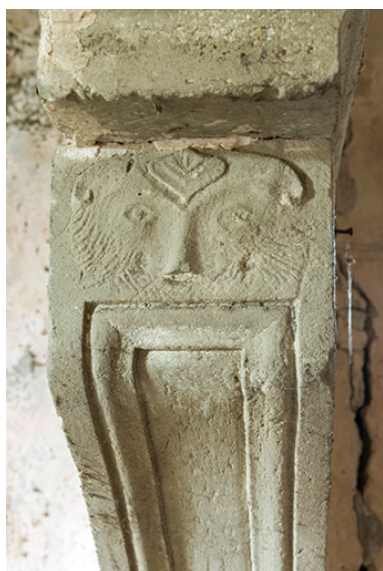
Détail en relief écrasé  
du piedroit droit.

Détail en relief écrasé du piedroit droit.

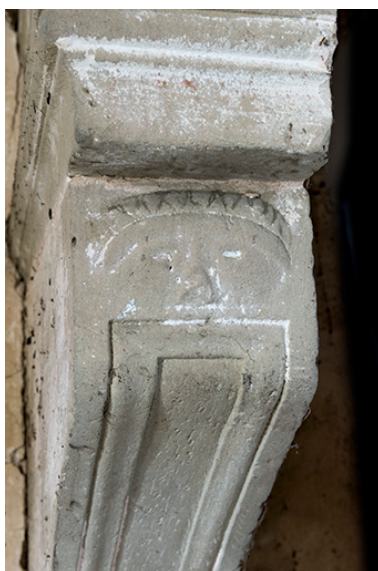
Détail en relief écrasé  
du piedroit gauche.

Détail en relief écrasé du piedroit gauche.

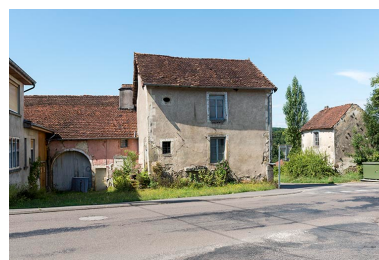
Les façades nord est à l'angle des  
rue des Vosges et rue du moulin.

Les façades nord est à l'angle des rue des Vosges et rue du moulin.

Le logis qui jouxte la ferme au nord a un étage carré, des chainages d'angles et des encadrements des baies. Ses murs sont enduits. Son toit est à deux pans, les pignons sont couverts et la couverture est de petites tuiles. Le pignon nord-ouest est percé par deux baies superposées qui donnent sur la rue. Le linteau de la porte d'entrée porte la date de 1717. La cheminée du rez-de-chaussée a des piédroits chantournés, un potager et des restes d'un placard chauffant.

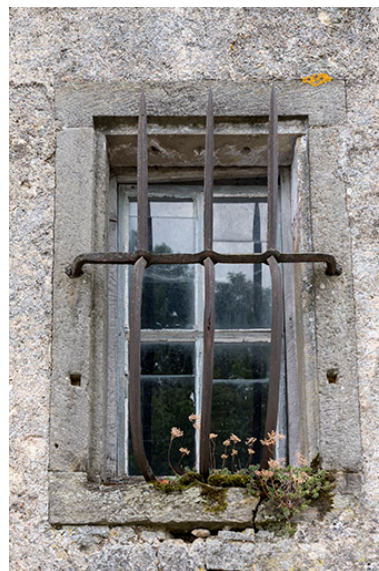
Baie et ferronnerie donnant au  
nord-ouest sur la rue du moulin.

Baie et ferronnerie donnant au nord-ouest sur la rue du moulin.

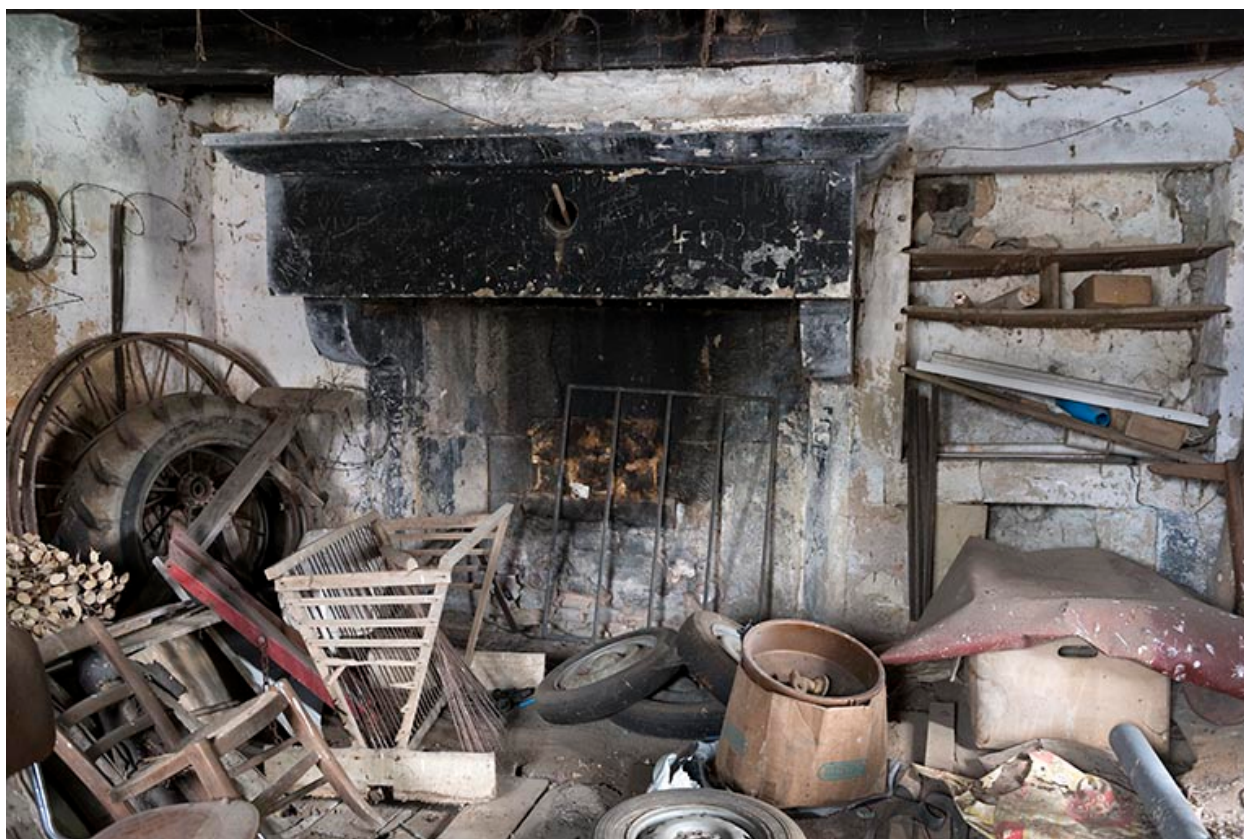
Vue intérieure du rez-de-chaussée  
de la maison à l'angle des rue  
des Vosges et rue du moulin :  
cheminée adossée et potager.

Vue intérieure du rez-de-chaussée de la maison à l'angle des rue des Vosges et rue du moulin : cheminée adossée et potager.
