Bourgogne, Nièvre  
Saint-Honoré-les-Bains  
8 avenue Jean Mermoz

## remise et écurie de la Villa Suzanne

Numéro de dossier : IA58001286

Cadre de l'étude : enquête thématique régionale thermalisme en Bourgogne-Franche-Comté (1e)

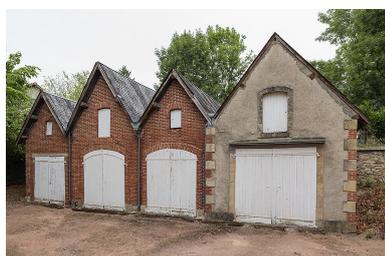
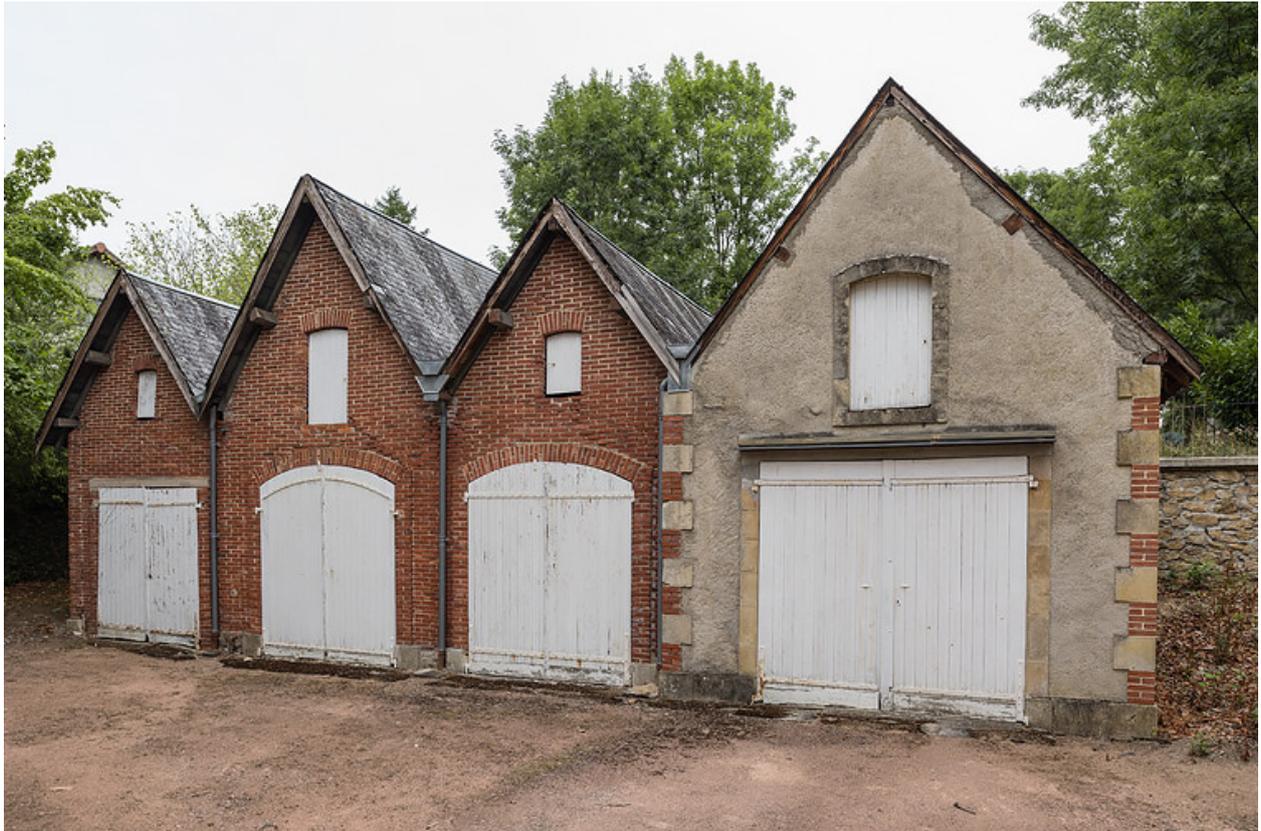
Façade composée de quatre murs-pignons.  
Phot. Pierre-Marie Barbe-Richaud  
IVR26\_20195800632NUC4A

Façade composée de quatre murs-pignons.

L'édifice se compose de quatre corps transversaux couverts de quatre toits à longs pans en ardoise. Chaque corps présente un mur-pignon en façade, ce qui donne un aspect pittoresque à l'ensemble. Ce caractère est accentué par l'utilisation exclusive de la brique rouge en façade pour les trois corps de gauche. La façade du corps de droite, plus tardive, est en moellon de pierre recouvert d'enduit et ses angles sont marqués par des chaînes alternant brique et pierre. Les deux portes cochères centrales sont couvertes d'arc segmentaire, tout comme les baies des pignons.

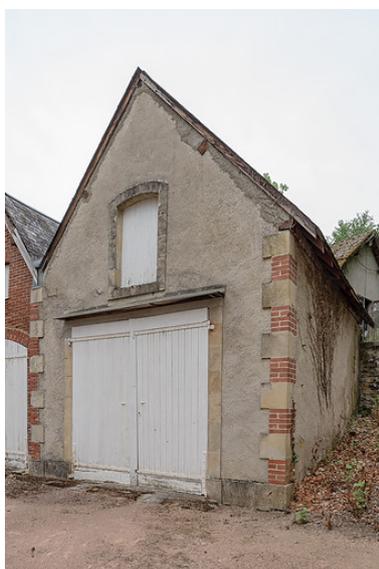
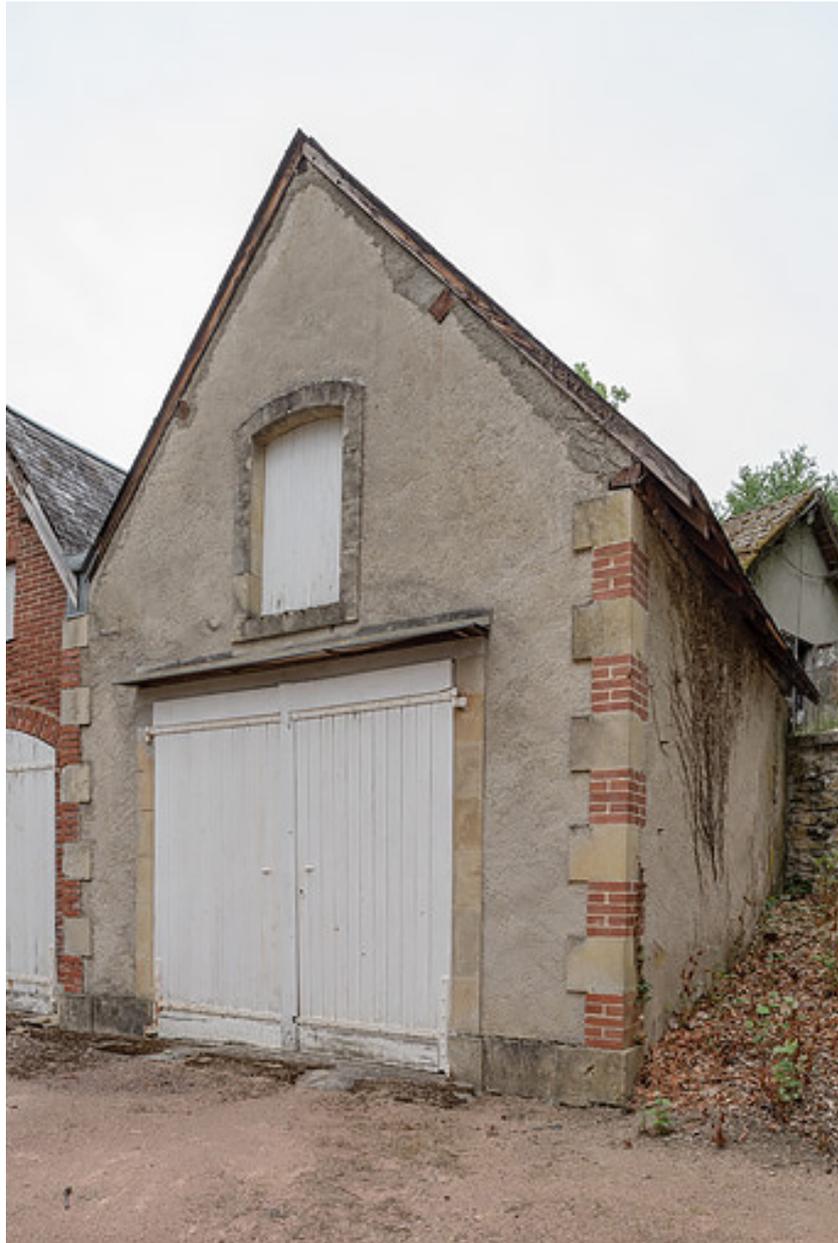
Mur-pignon du corps de droite.  
Phot. Pierre-Marie Barbe-Richaud  
IVR26\_20195800633NUC4A

Mur-pignon du corps de droite.

Le bâtiment date de 1891. La partie droite semble ajoutée dans un second temps, peut-être au début du 20e siècle.
