Bourgogne-Franche-Comté, Doubs  
Besançon  
îlot Jean Cornet  
8 rue Bersot

## maison

Numéro de dossier : IA25000489  
Date de l'enquête initiale : 1996  
Date(s) de rédaction : 2008  
Cadre de l'étude : enquête thématique régionale demeures bisontines  
Degré d'étude : étudié

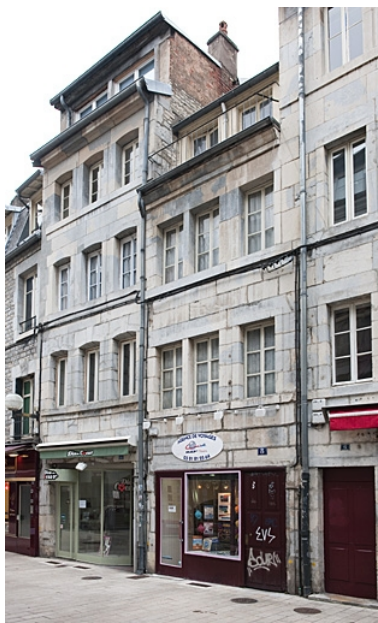
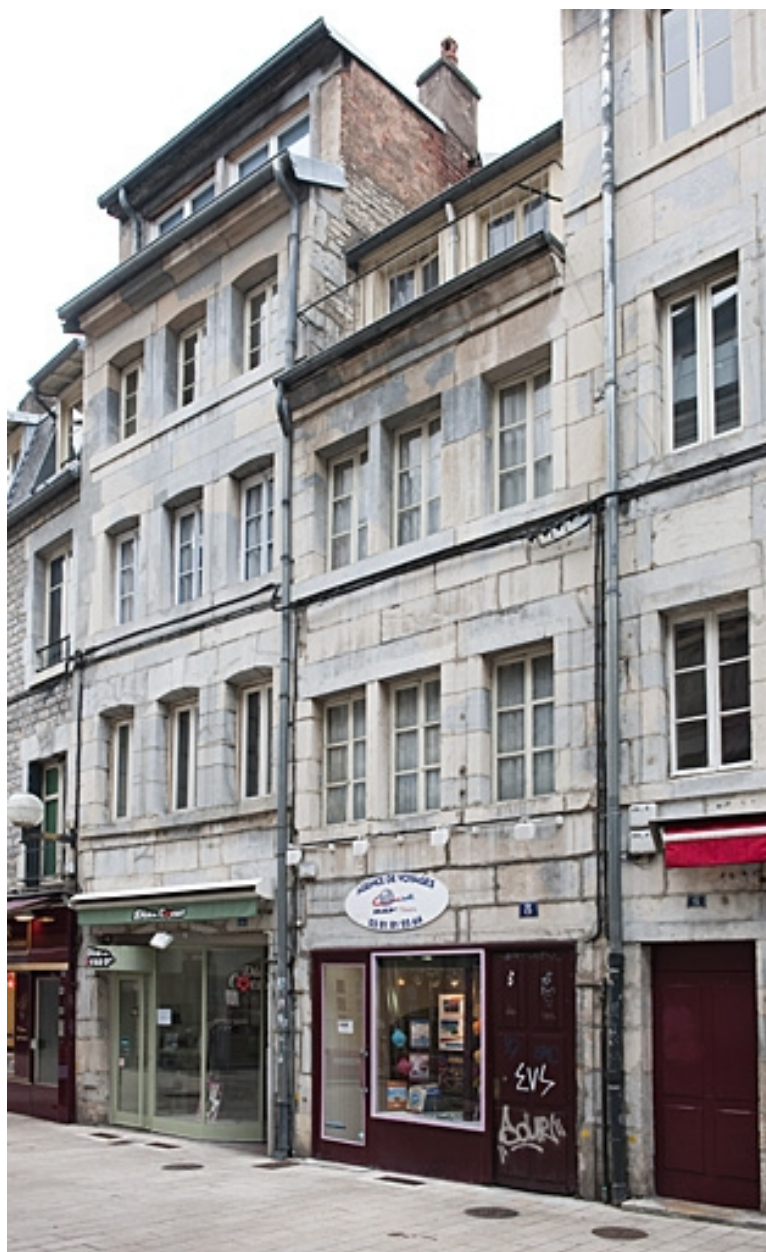
Façade sur rue, de trois quarts droit.  
Phot. Jérôme Mongreville  
IVR43\_20112500137NUC4A

Façade sur rue, de trois quarts droit.

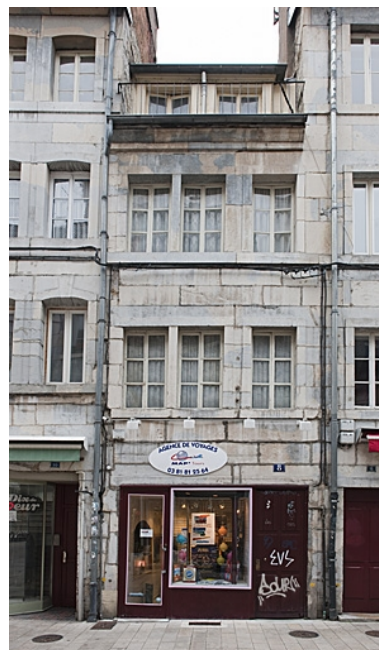
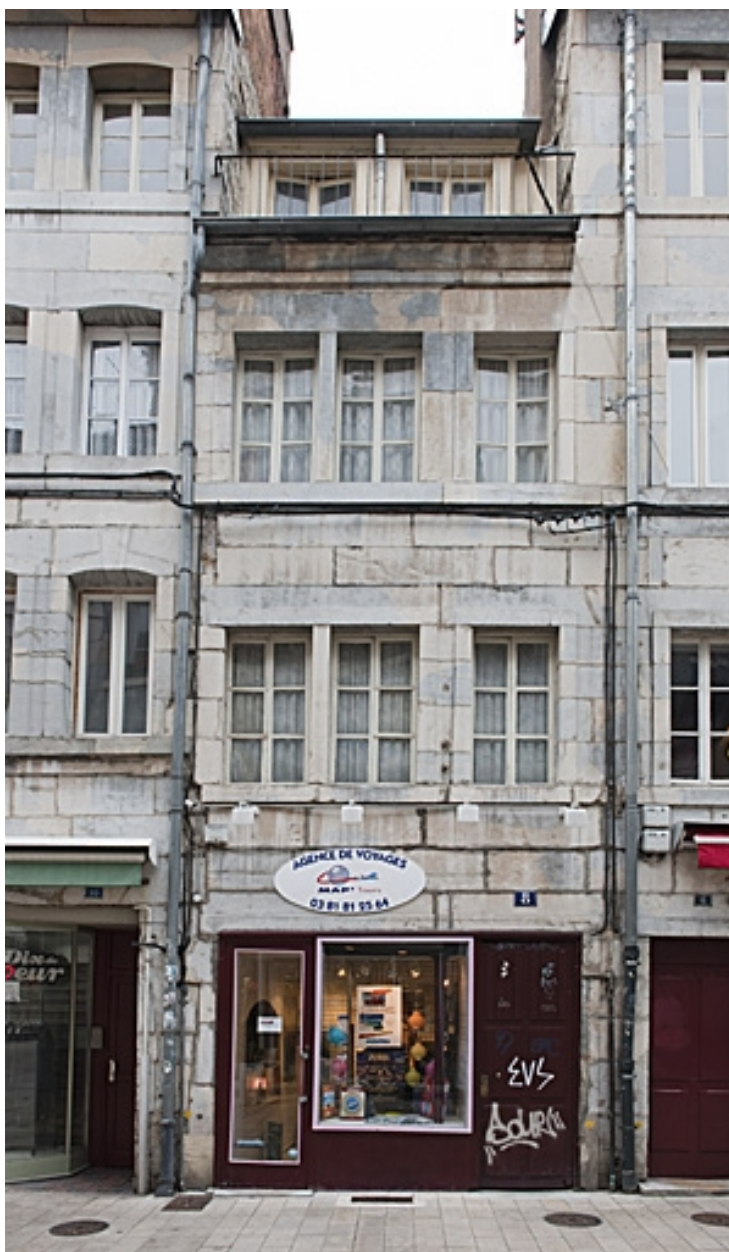
Façade sur rue, de face.  
Phot. Jérôme Mongreville  
IVR43\_20112500136NUC4A

Façade sur rue, de face.

Le logis principal, en pierre de taille sur rue et au rez-de-chaussée sur cour, les autres étages étant en pan de bois enduit, est distribué par une couloir latéral, dans lequel un encorbellement en pierre de taille signale la présence d'une cheminée à l'étage, et par un escalier dans-oeuvre donnant à gauche du couloir. Au fond de la cour, se trouve un logis secondaire en ruine en pan de bois enduit qui possédait un escalier extérieur en charpente.

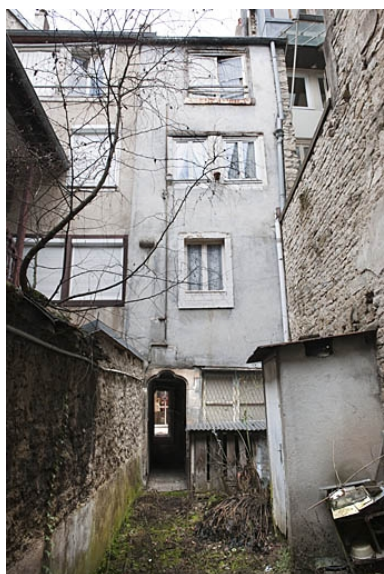
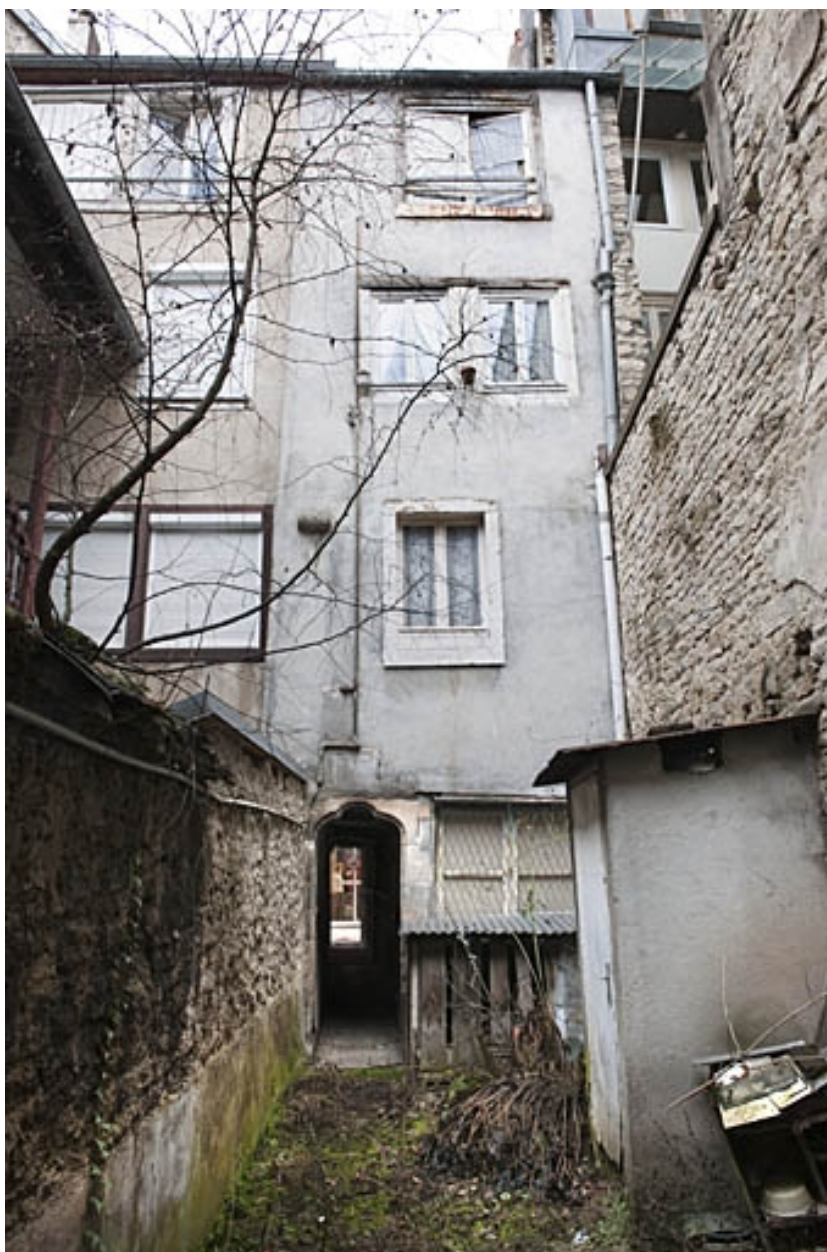
Logis principal : façade postérieure, de face.  
Phot. Jérôme Mongreville  
IVR43\_20112500141NUC4A

Logis principal : façade postérieure, de face.

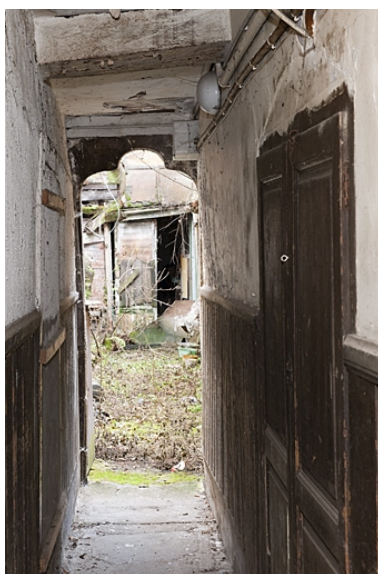
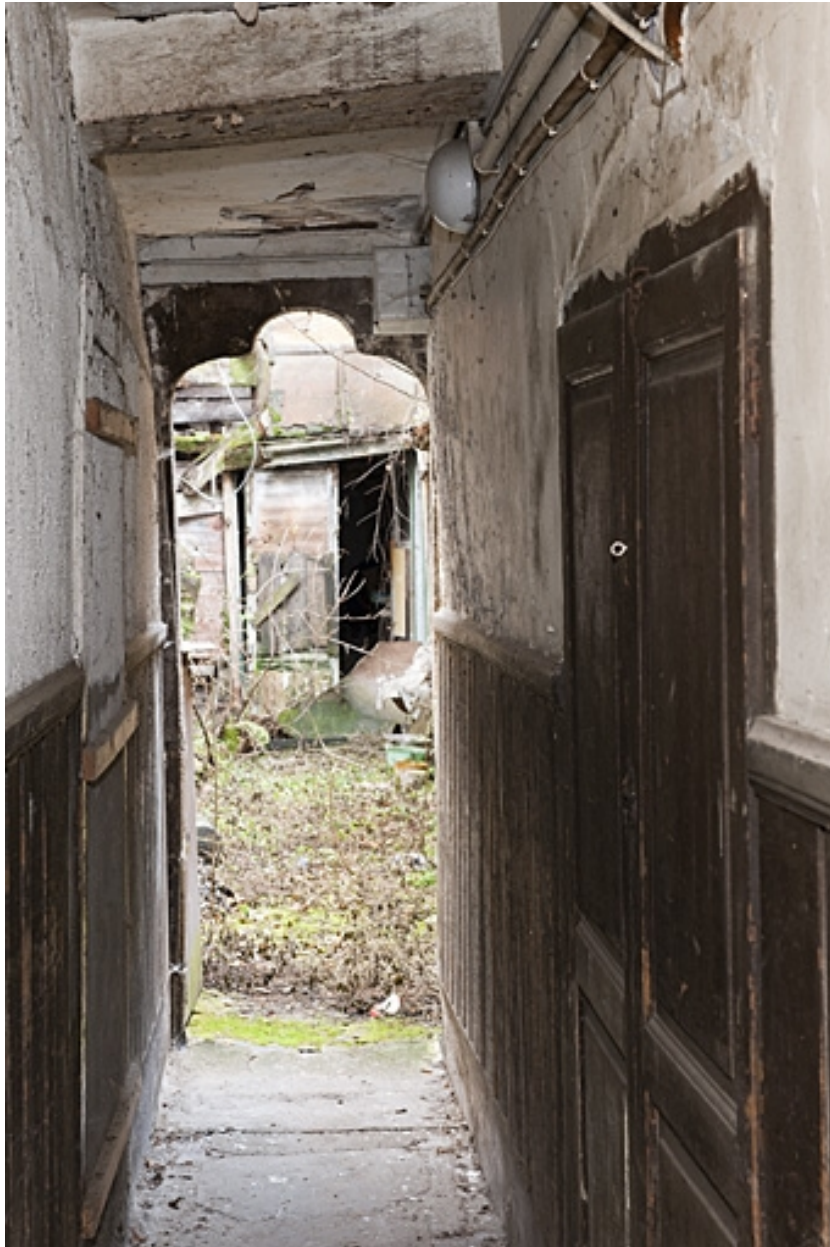
Logis principal : détail du couloir en direction de la cour.  
Phot. Jérôme Mongreville  
IVR43\_20112500139NUC4A

Logis principal : détail du couloir en direction de la cour.

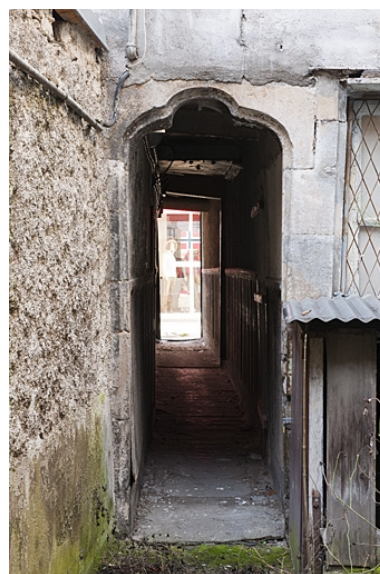
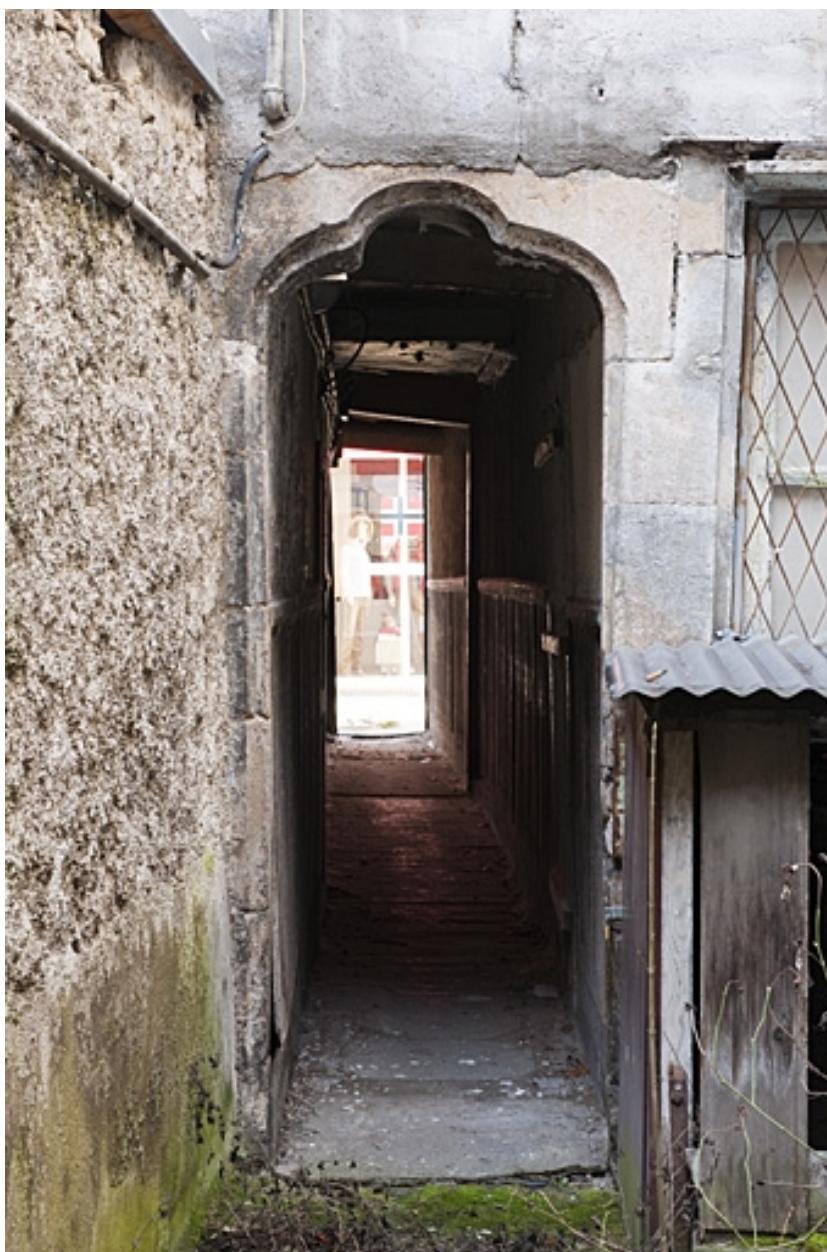
Façade postérieure du logis principal : détail de l'entrée du couloir.  
Phot. Jérôme Mongreville  
IVR43\_20112500138NUC4A

Façade postérieure du logis principal : détail de l'entrée du couloir.

L'élément le plus remarquable de cette maison est constitué par l'encadrement de porte du couloir en pierre de taille, situé sur cour, couvert d'un arc trilobé datable du 13<sup>e</sup> siècle.

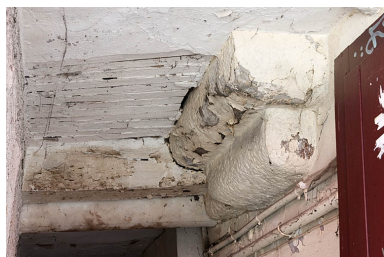
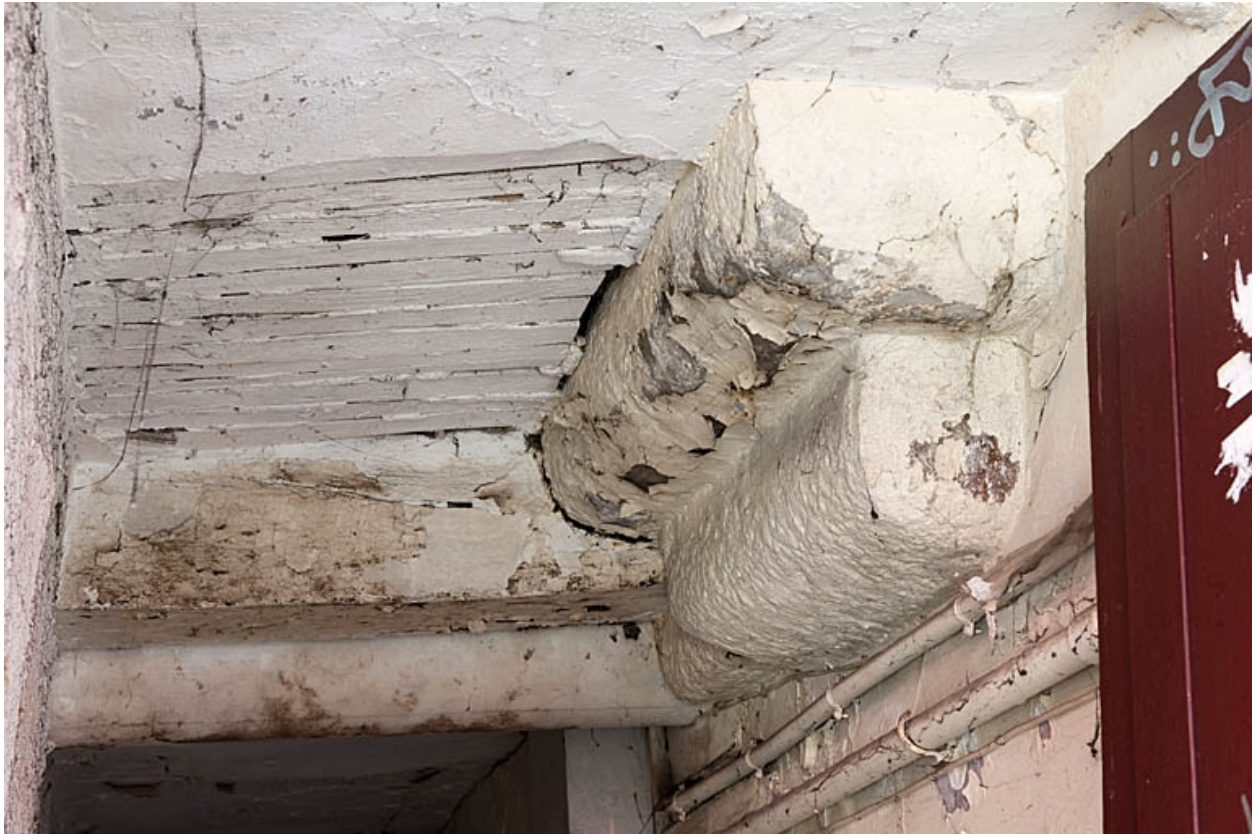
Logis principal : détail d'un encorbellement de cheminée dans le couloir d'entrée.  
Phot. Jérôme Mongreville  
IVR43\_20112500140NUC4A

Logis principal : détail d'un encorbellement de cheminée dans le couloir d'entrée.
