Bourgogne-Franche-Comté, Doubs  
Sancey  
8 rue de Lattre de Tassigny

## menuiserie Baudiquey

Numéro de dossier : IA25001092  
Date de l'enquête initiale : 2014  
Date(s) de rédaction : 2014  
Cadre de l'étude : patrimoine industriel patrimoine industriel du Doubs  
Degré d'étude : étudié

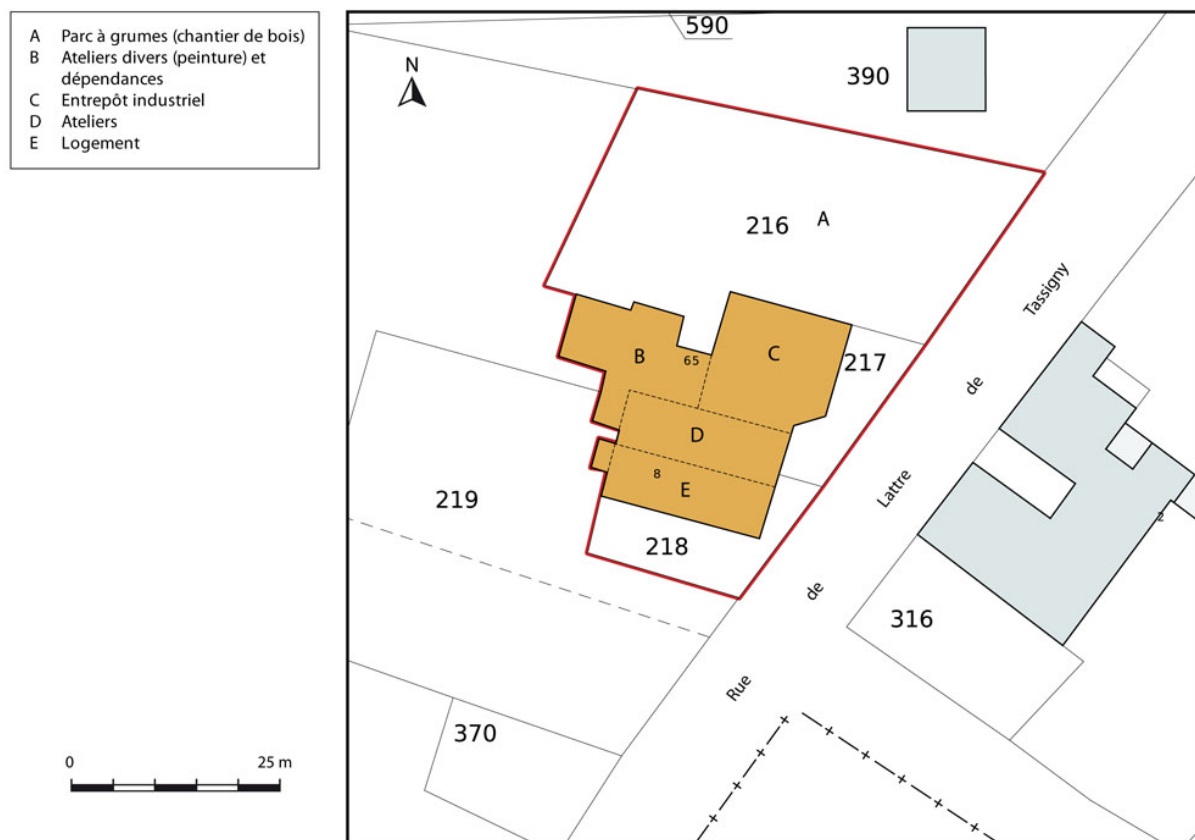
IVR43\_20152502647NUDA

Plan-masse et de situation. Extrait du plan cadastral, 2015, section B.

Technique de relevé : reprise de fond ; Échelle : 1/ 500

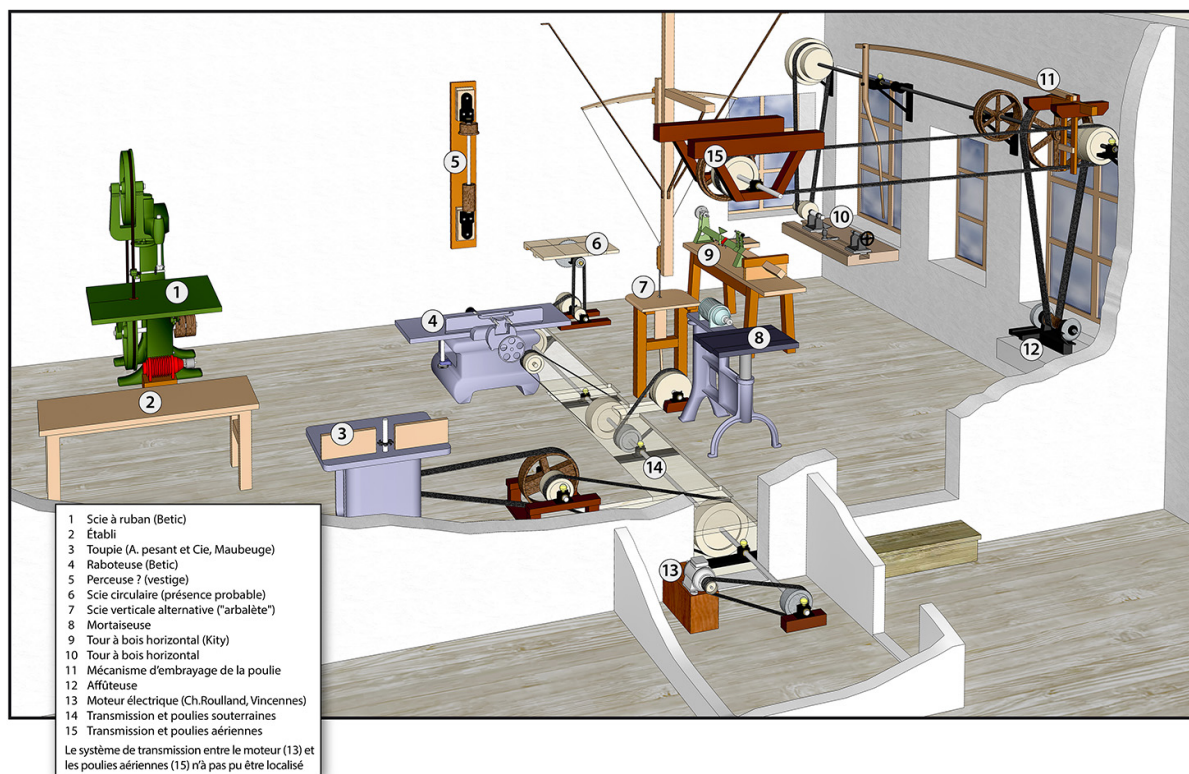
IVR43\_20162501771NUDAQ

Plan de disposition des machines à l'étage de soubassement.

Il abrite aujourd'hui des établis, une machine à toupiller A. Pesant et Cie (Maubeuge, 69), une machine à raboter et une scie à ruban Betic (Paris), une machine à mortaiser, une scie alternative verticale de type "arbalète", une machine à affûter et deux tours à bois horizontaux. Ces machines étaient mises en mouvement par un moteur électrique Ch. Roulland (Vincennes), situé dans la pièce adjacente, via une transmission souterraine, des courroies et des poulies. L'une d'elle distribuait le mouvement à une transmission aérienne jusqu'aux machines situées à l'ouest, devant les fenêtres.

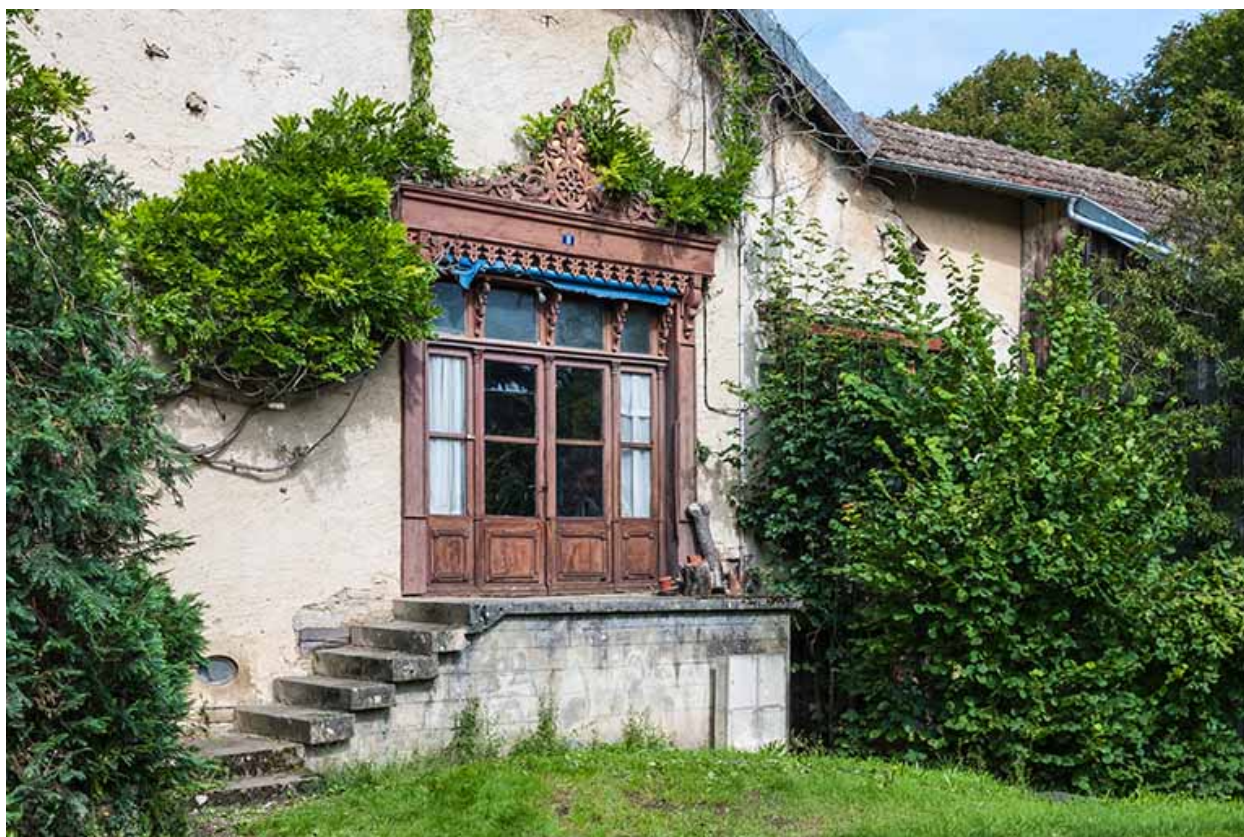
IVR43\_20142501272NUC4A

Façade sud. Devanture ouvragée de l'atelier à l'étage.

Construite en moellon de calcaire enduit et couverte d'un toit à demi-croupes en tuile plate, la maison abrite le logement dans la moitié sud (rez-de-chaussée et étage carré) et l'atelier dans la partie nord. L'étage de soubassement est réservé aux machines à bois, tandis que le rez-de-chaussée surélevé abrite l'atelier de travail manuel. Adossé à la façade nord, l'entrepôt industriel est constitué d'une ossature et d'une charpente en bois, couvert d'un toit en tuile mécanique et bardé de planches. Divers petites constructions, situées au nord-ouest, abritaient des dépendances, dont un atelier de préparation des peintures et vernis, et un poulailler.

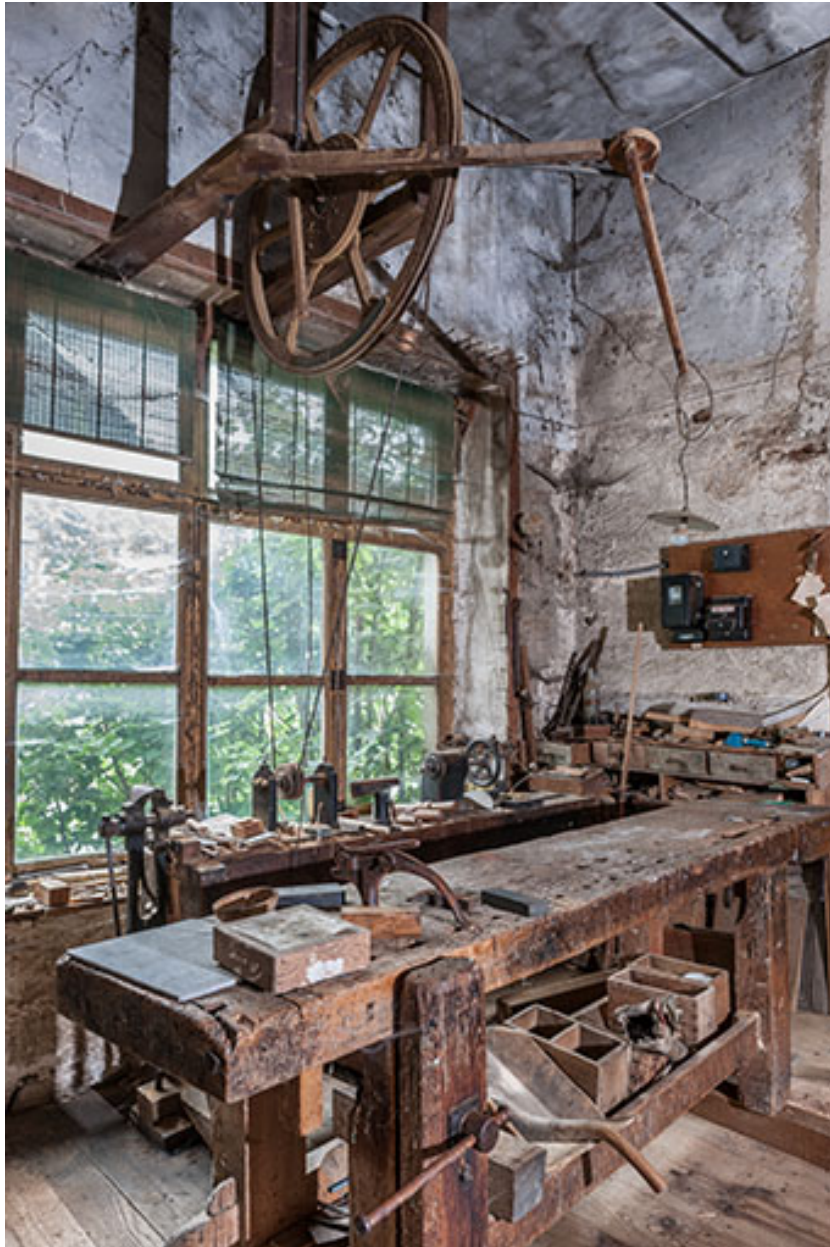
IVR43\_20142501281NUC4A

Etabli et tour à pédalier.

Subdivisé en deux pièces, il est équipé d'établis, de casiers de rangement et de l'outillage manuel, et abrite encore un tour à pédalier dans la partie nord.

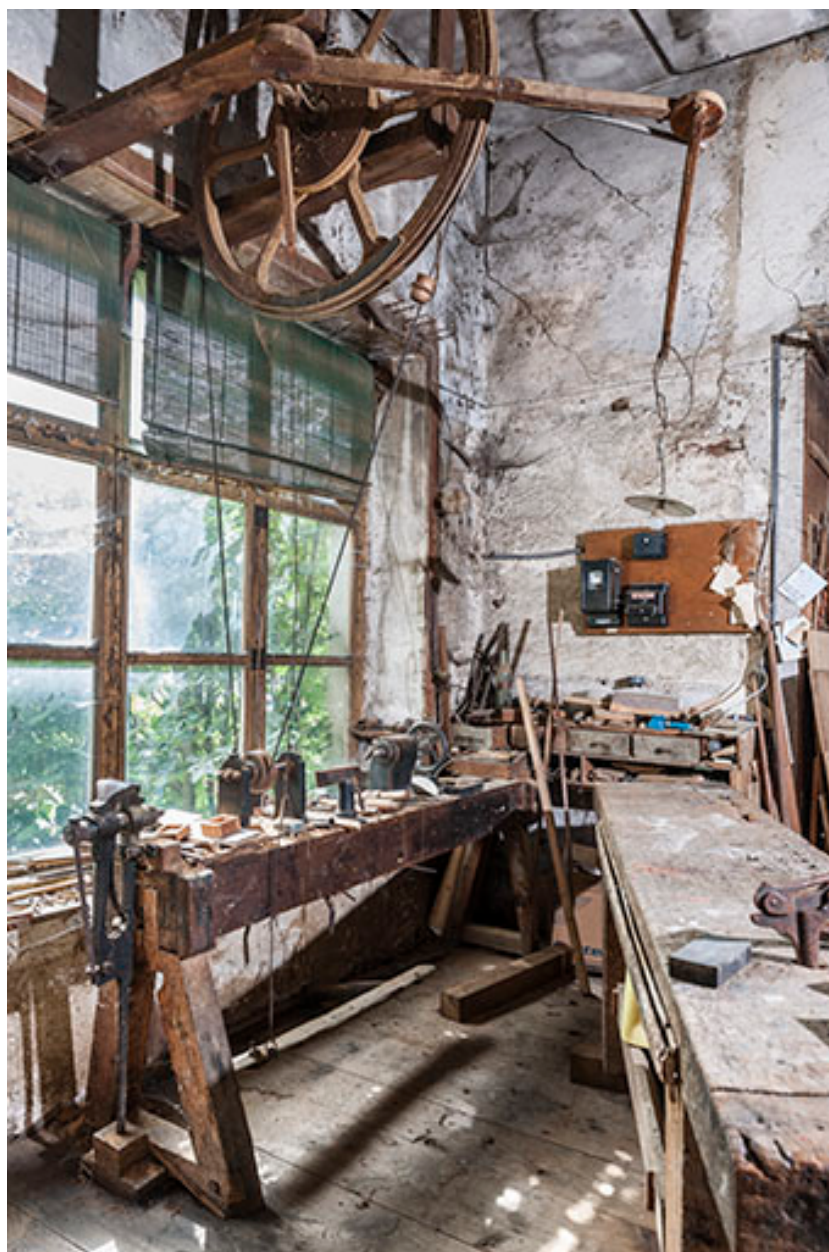
IVR43\_20142501283NUC4A

Détail du tour à pédalier.

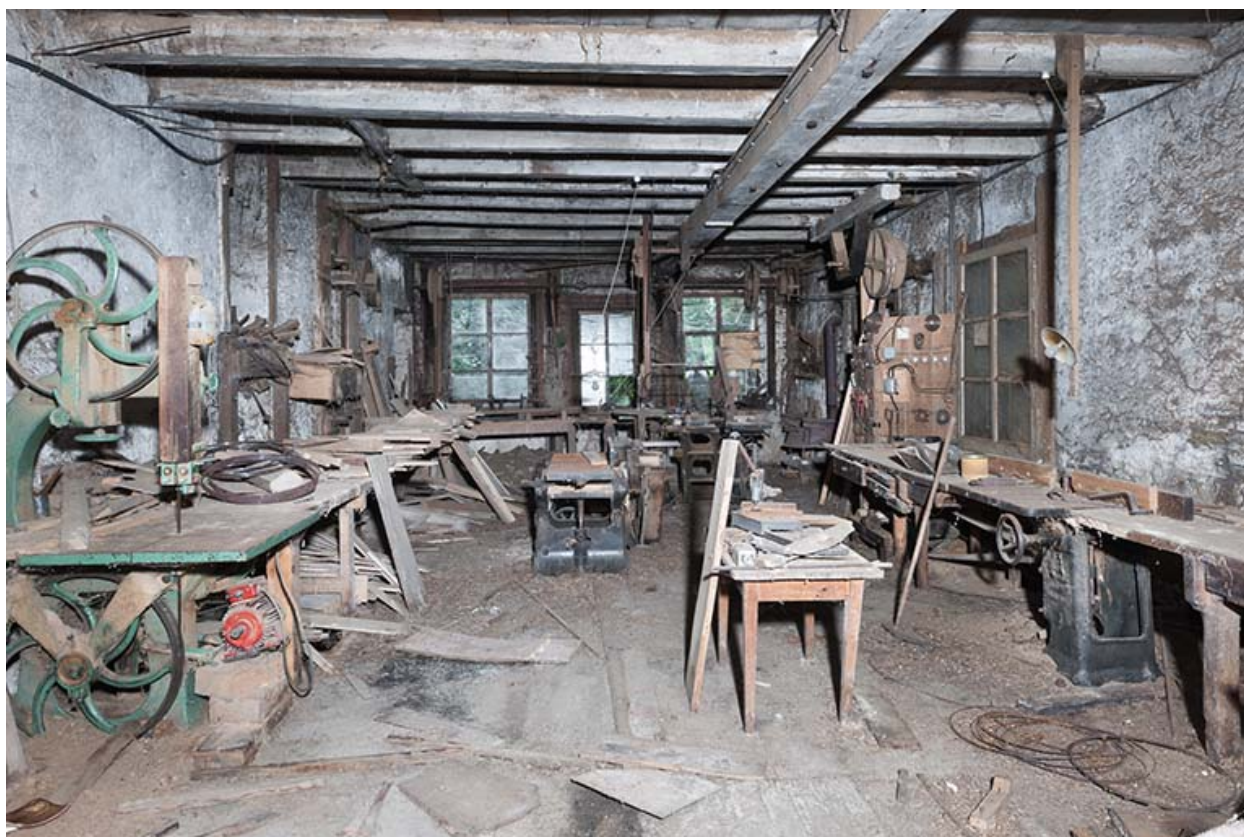
IVR43\_20142501286NUC4A

Atelier à l'étage de soubassement. Vue d'ensemble depuis l'entrée.

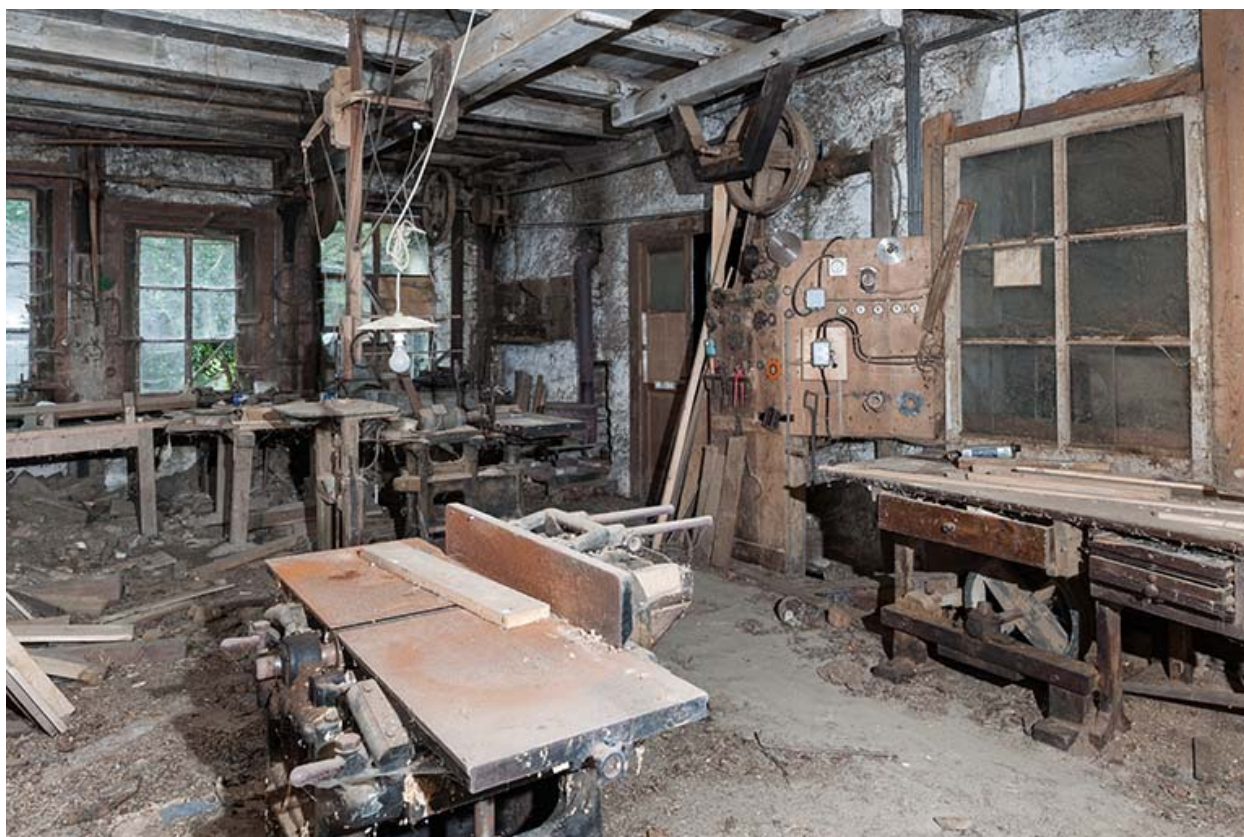
IVR43\_20142501287NUC4A

Atelier à l'étage de soubassement. Machine à raboter Betic (au premier plan).

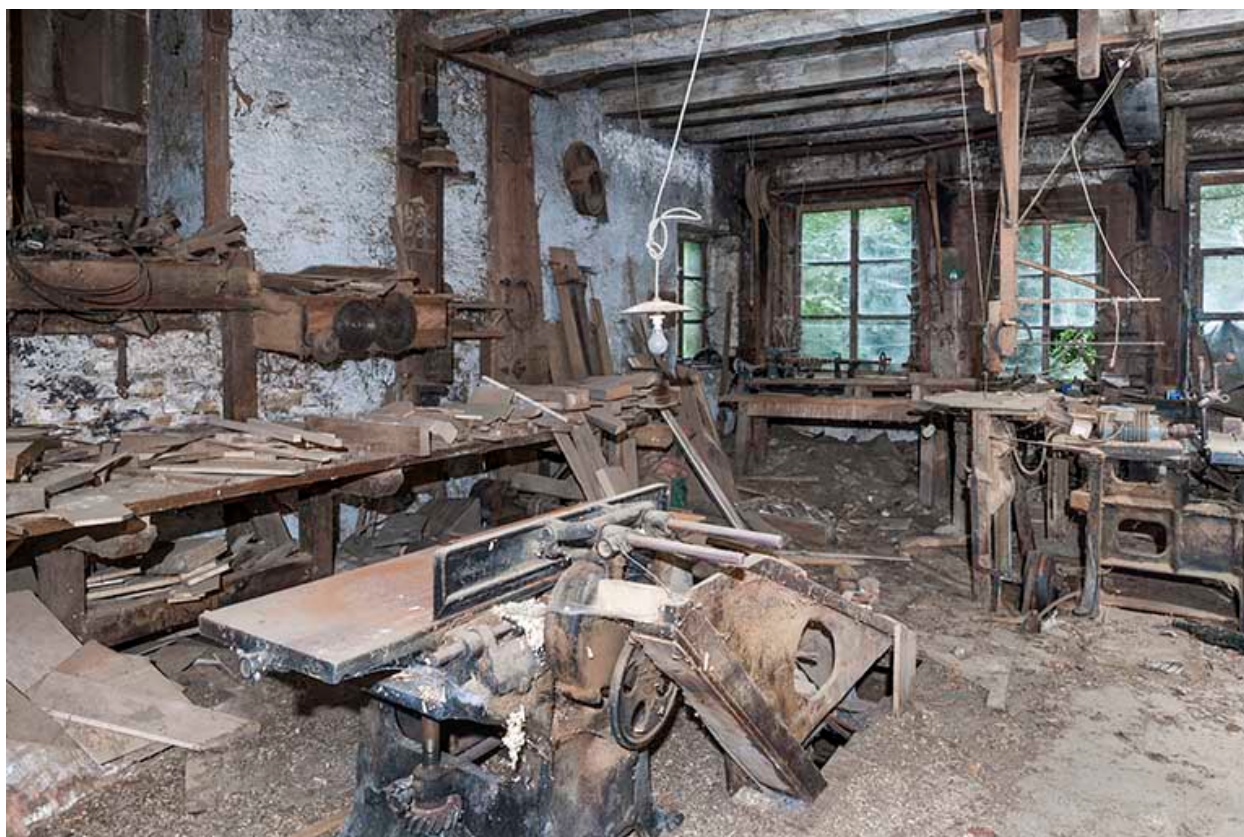
IVR43\_20142501288NUC4A

Atelier à l'étage de soubassement. Machine à raboter Betin et établis contre le mur.

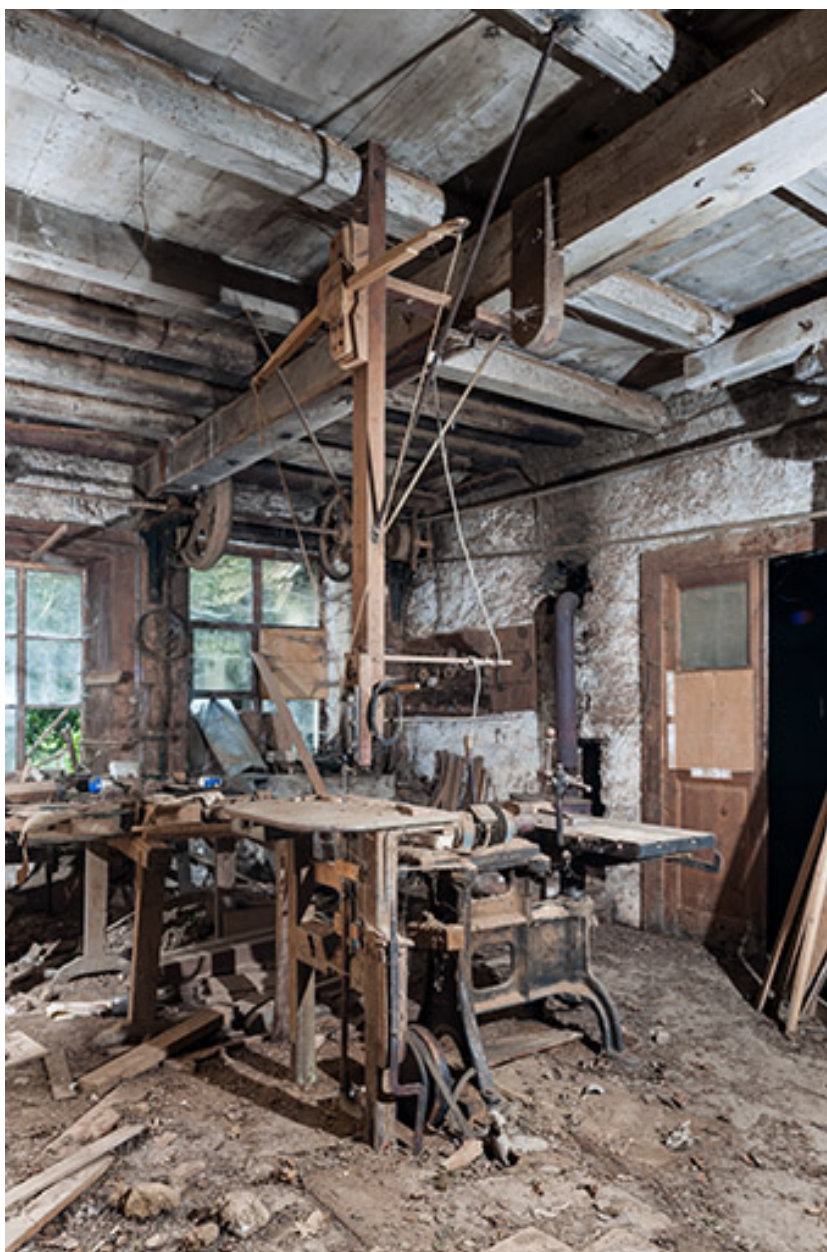
IVR43\_20142501289NUC4A

Atelier à l'étage de soubassement. Scie "arbalète" alternative et machine à mortaiser.

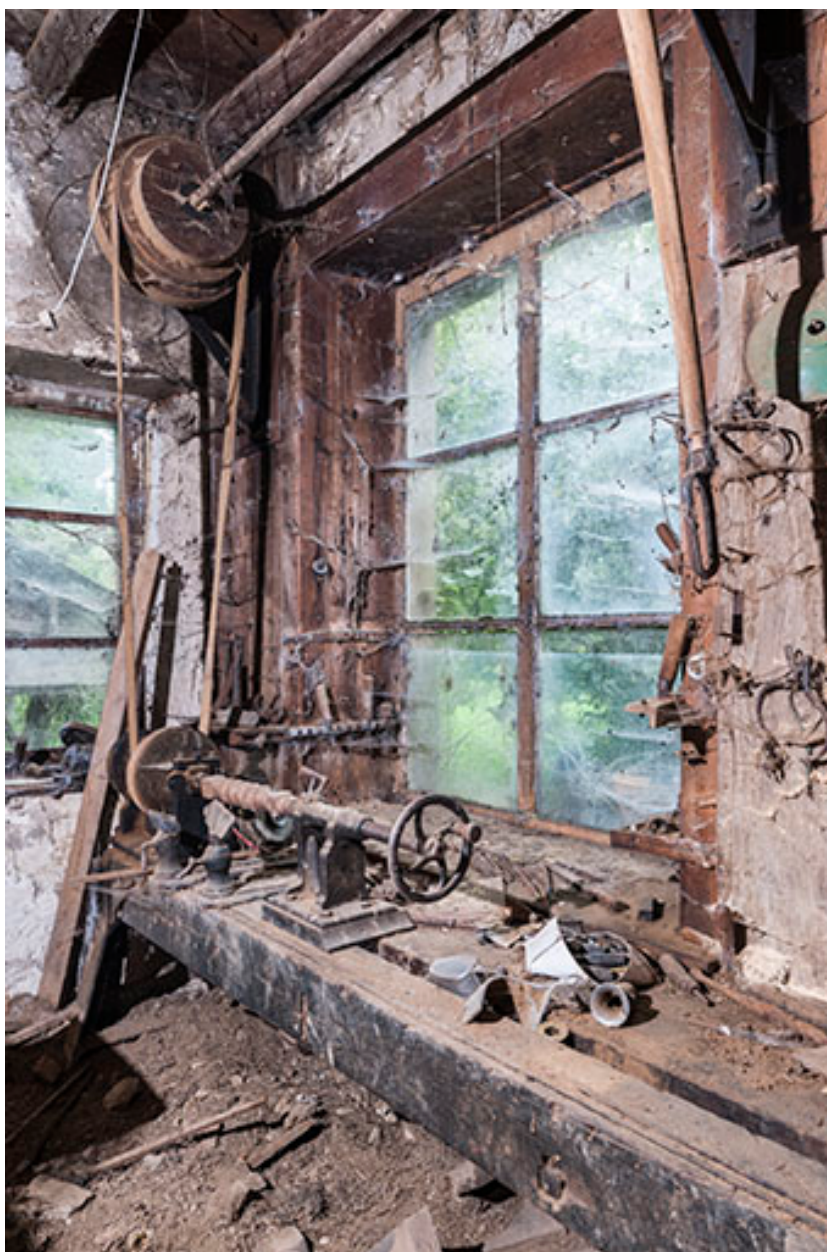
IVR43\_20142501290NUC4A

Tour à bois horizontal.
