Bourgogne, Saône-et-Loire
Prizy
les Bouffiers

Ferme dite de "Claude-Marie Despierres" (Les Bouffiers)

Numéro de dossier : IA71003547

Cadre de l'étude : opération ponctuelle architecture rurale du Charolais-Brionnais

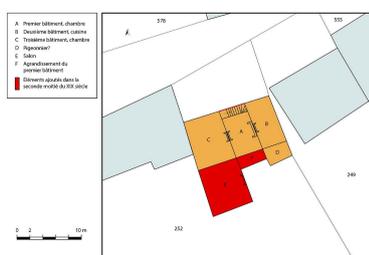
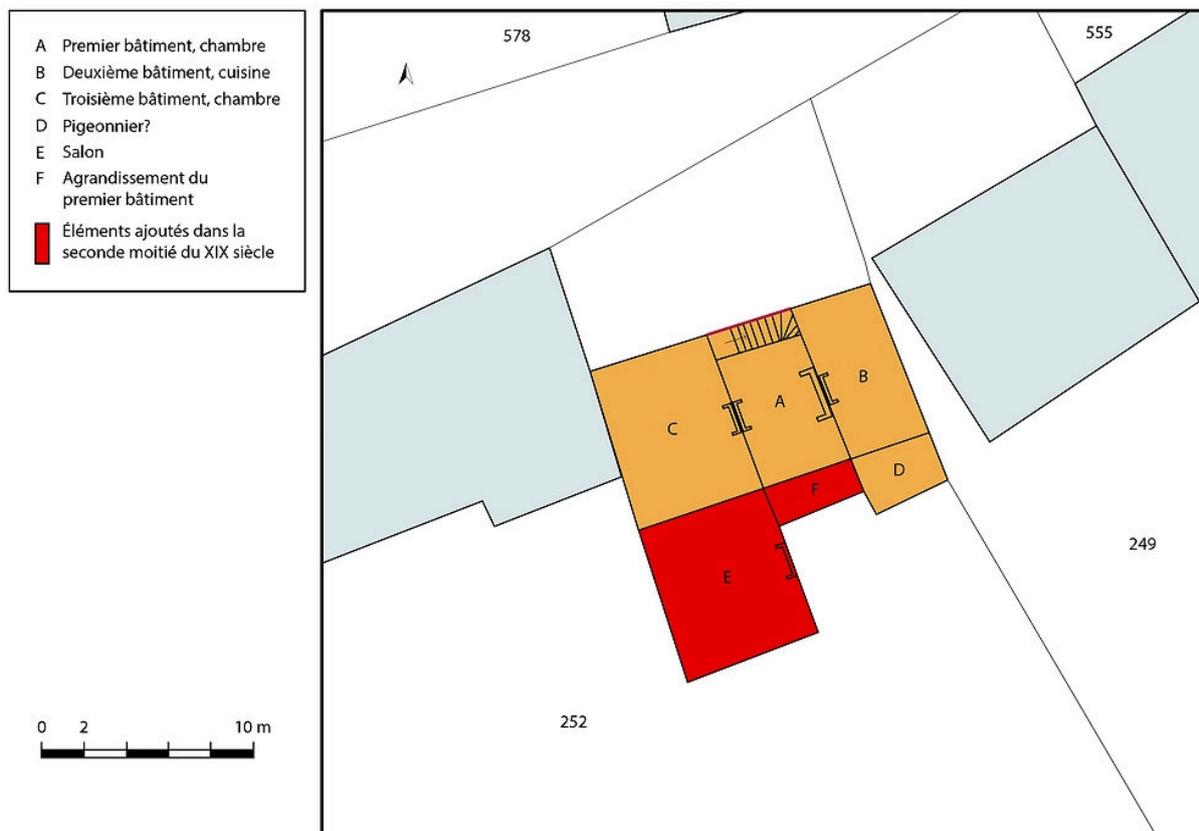
Plan de masse et de situation de la maison, dite "de Claude-Marie Despierres", présentant l'évolution du bâtiment. Extrait du plan cadastral, 2020, section A, échelle 1/1000.
Dess. Pierre-Marie Barbe-Richaud
IVR26_20207100126NUDA

Plan de masse et de situation de la maison, dite "de Claude-Marie Despierres", présentant l'évolution du bâtiment.
Extrait du plan cadastral, 2020, section A, échelle 1/1000.

La maison du domaine est un bâtiment complexe, qui résulte en premier lieu du regroupement de deux bâtiments mitoyens, puis de phases d'agrandissement. Le registre-terrier de 1708 mentionne « deux maisons haultes et basses [avec un étage et un rez-de-chaussée] », qui correspondent à la partie centrale (bâtiment A) de l'édifice actuel, sans doute la plus ancienne, et à sa partie est (bâtiment B). Elles peuvent être datées de la seconde moitié du XVII^e siècle. Un premier agrandissement (bâtiment C) est réalisé dans le courant du XVIII^e siècle, à l'ouest. Une petite tour carrée (pigeonnier ?) est ajoutée probablement à la même époque sur la façade postérieure du bâtiment B. Un quatrième volume est ajouté dans la seconde moitié du XIX^e siècle, à l'arrière du bâtiment C, formant aile en retour d'équerre sur le jardin. A la même

époque, l'ensemble des ouvertures sont reprises et agrandies. Les façades du bâtiment A, auparavant situées en retrait, sont également reconstruites à l'aplomb de celles des autres bâtiments. La façade postérieure est venue ainsi masquer l'escalier, jusque-là ouvert sur l'extérieur.

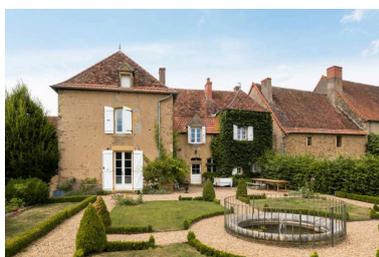
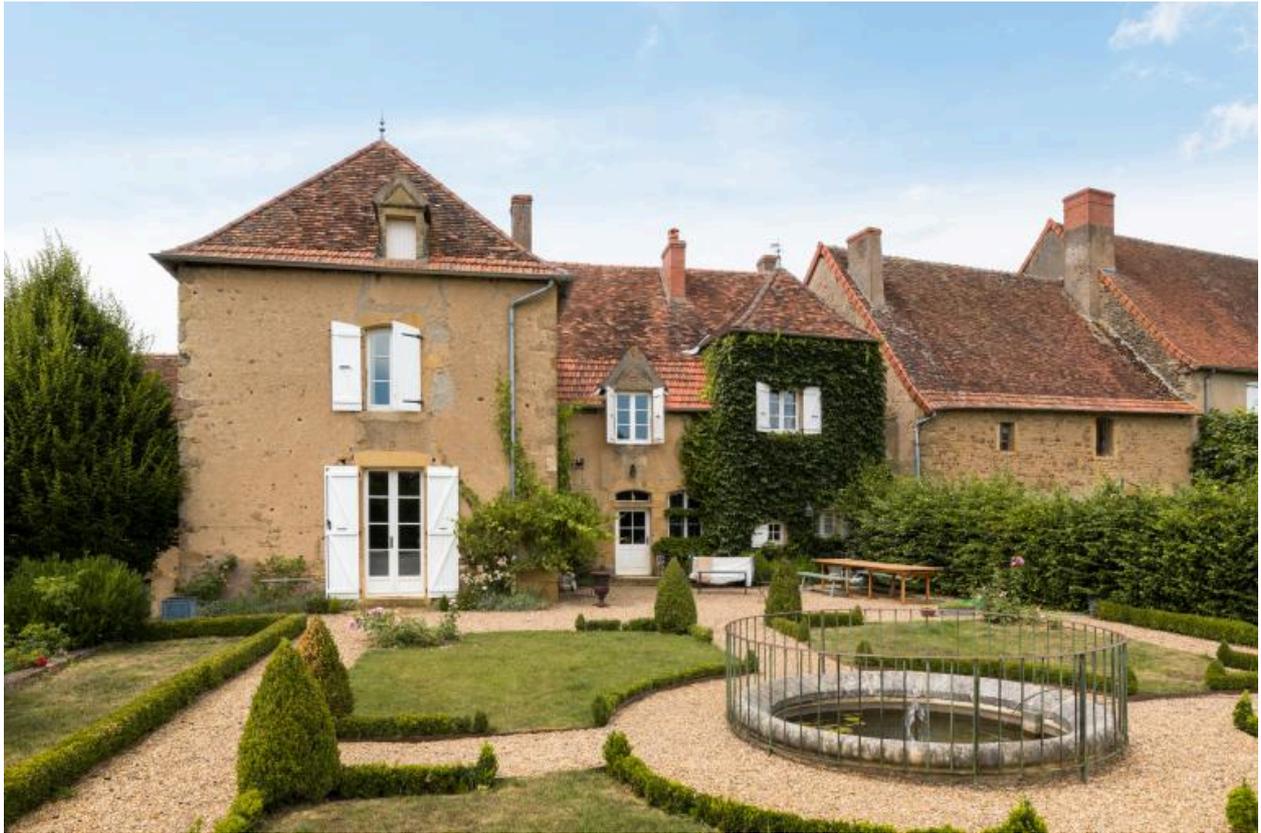
Façade postérieure de la maison
Phot. Pierre-Marie Barbe-Richaud
IVR26_20187100165NUC4A

Façade postérieure de la maison

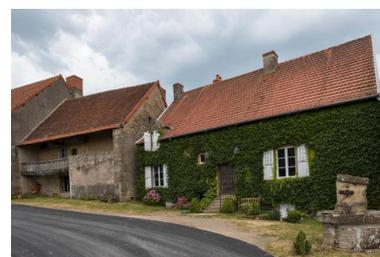
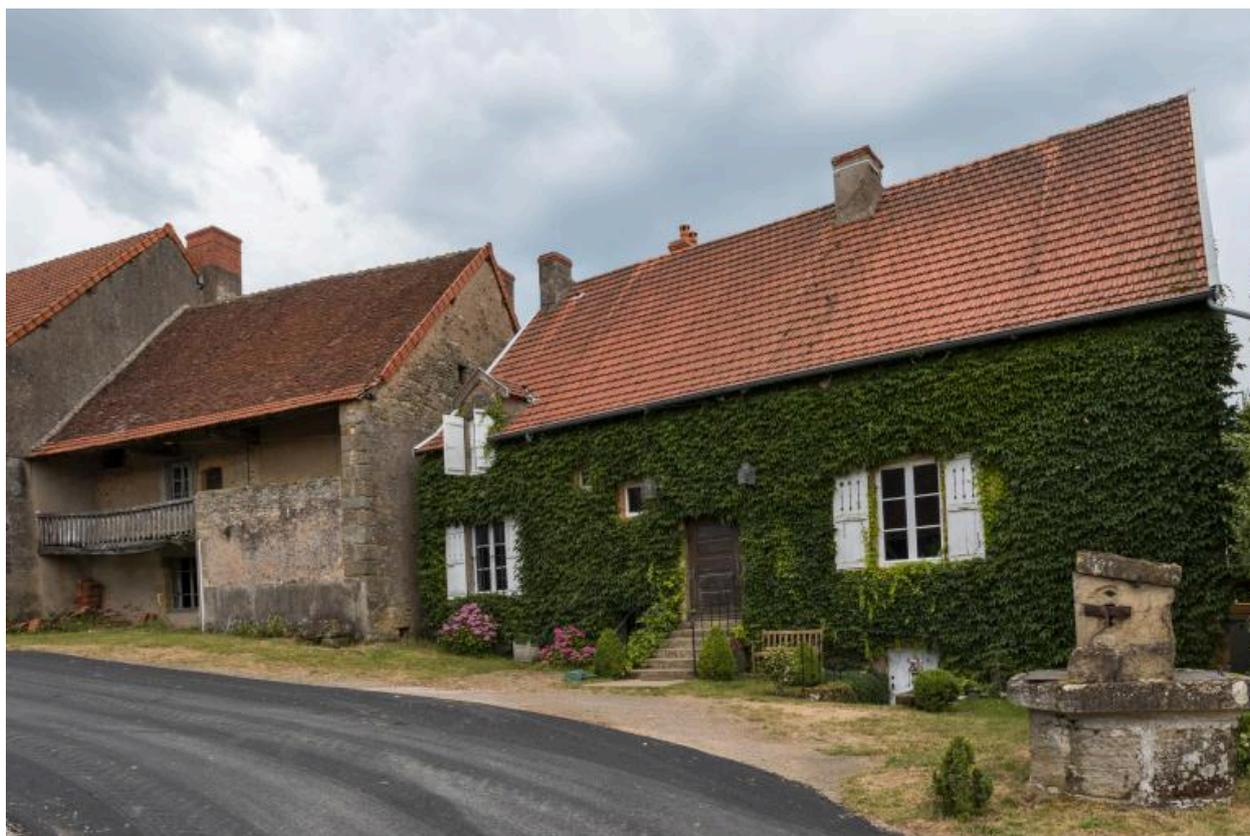
Façade antérieure de la maison,
avec le puits au premier plan
Phot. Pierre-Marie Barbe-Richaud
IVR26_20187100160NUC4A

Façade antérieure de la maison, avec le puits au premier plan

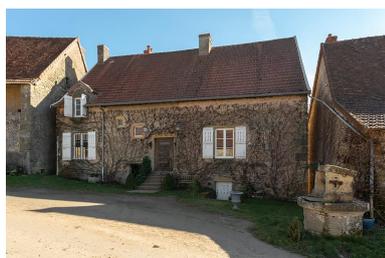
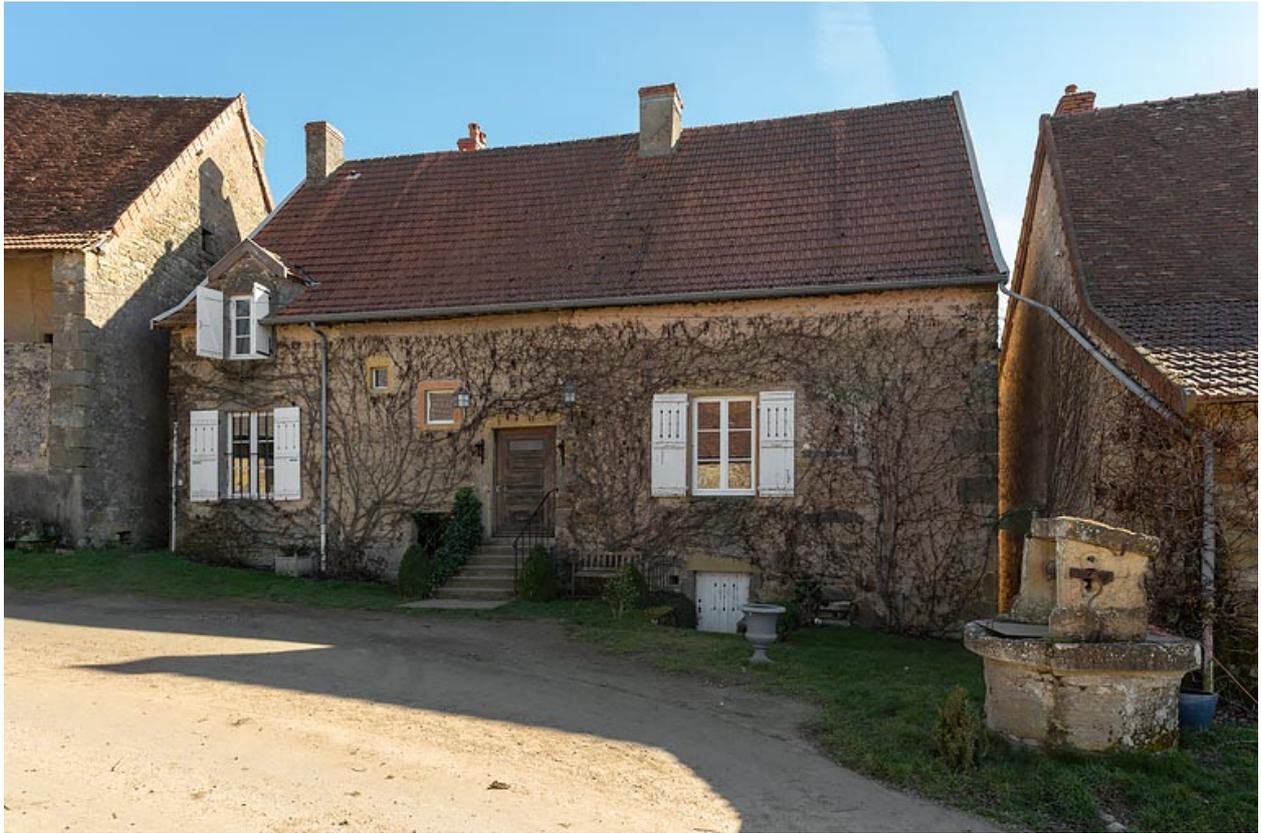
Façade antérieure de la maison.
Les ruptures de l'enduit indique
que le mur, en partie centrale,
a été ajoutée postérieurement
afin de fermer la cage d'escalier.
Phot. Pierre-Marie Barbe-Richaud
IVR26_20197100769NUC4A

Façade antérieure de la maison. Les ruptures de l'enduit indique que le mur, en partie centrale, a été ajoutée postérieurement afin de fermer la cage d'escalier.

La ferme se compose d'une maison et de dépendances de part et d'autre du chemin de desserte du hameau. La maison se compose de plusieurs éléments distincts : une partie centrale, sur une cave semi-enterrée, qui se compose d'un rez-de-chaussée et d'un étage, en partie sous combles, une autre partie de même élévation, mais sans cave, à l'est de la précédente, et une dernière partie d'un seul niveau sur cave, à l'ouest. La façade postérieure, côté jardin, est marquée par une tour (ancien pigeonnier ?), coiffée d'un toit en pavillon, et un volume formant retour. Le bâtiment est construit en moellons de calcaire. Le volume principal est couvert d'un toit à deux pans, en tuiles plates. L'aile en retour sur le jardin présente un toit à croupes. Des ruptures de maçonnerie sur la façade antérieure, indique que le mur fermant la partie centrale de la maison et abritant l'escalier, a été construit postérieurement au reste de la façade.

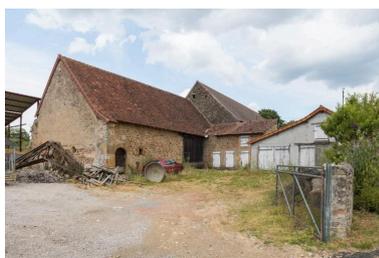
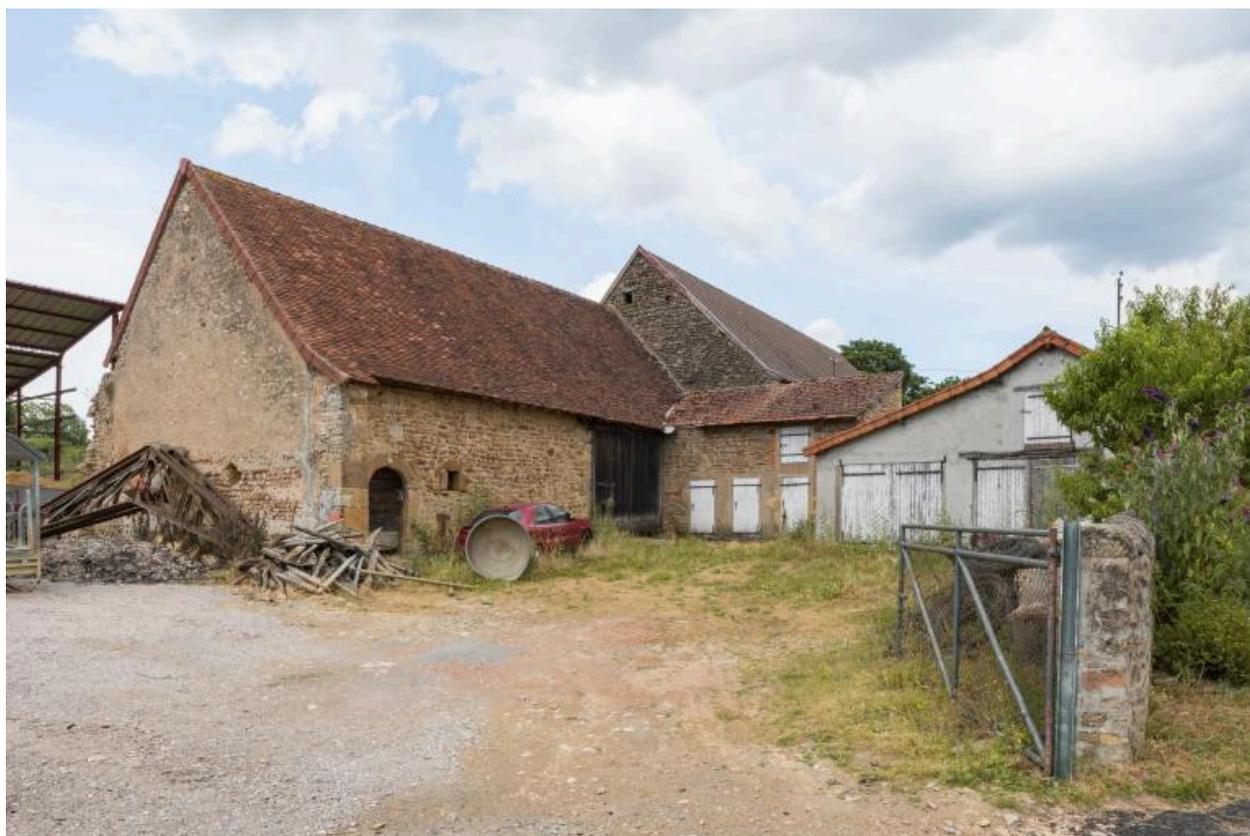
Vue des anciennes dépendances,
partiellement détruites
Phot. Pierre-Marie Barbe-Richaud
IVR26_20187100155NUC4A

Vue des anciennes dépendances, partiellement détruites

Les anciennes dépendances ont été en grande partie détruites après leur rachat en 2001. Le bâtiment principal, tel qu'il est décrit dans le terrier de 1708, était composé de plusieurs éléments : « grange, deux étables, pressoir ». Seule une petite portion de l'édifice, abritant une ancienne étable et une remise, est aujourd'hui conservée. Anne-Marie Oursel évoque en 1971, dans ses fiches d'inventaire du patrimoine de Saône-et-Loire, une pierre d'encadrement d'une ancienne porte « remployée dans la maçonnerie d'un mur d'enclos » et portant la date de 1692, probablement celle de la construction du bâtiment. Cet élément n'a pas pu être retrouvé. D'autres bâtiments ont été ajoutés par la suite : des soues à cochons (XIXe s.) et, dans leur prolongement, des garages (première moitié du XXe s.).

Les dépendances se composent de plusieurs bâtiments accolés les uns aux autres : une grange, abritant une ancienne étable (accessible par une porte couverte d'un arc segmentaire) et une remise à bois (dont le mur ouest présente des traces d'arrachements), en retour d'équerre, et un bâtiment à deux pans abritant plusieurs garages. Le mur ouest de la grange présente lui aussi des traces d'arrachements. Deux stabulations ont été construites dans le Pré Colas, à l'arrière des bâtiments anciens.
