Bourgogne-Franche-Comté, Doubs  
Besançon  
îlot Mairie  
28 rue de la Préfecture

## **immeuble**

Numéro de dossier : IA25000500  
Date de l'enquête initiale : 1996  
Date(s) de rédaction : 2008  
Cadre de l'étude : enquête thématique régionale demeures bisontines  
Degré d'étude : étudié  
Référence du dossier Monument Historique : PA00101561

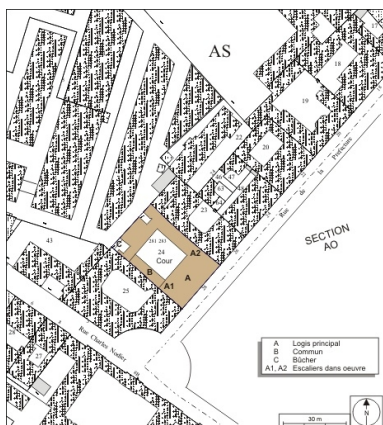
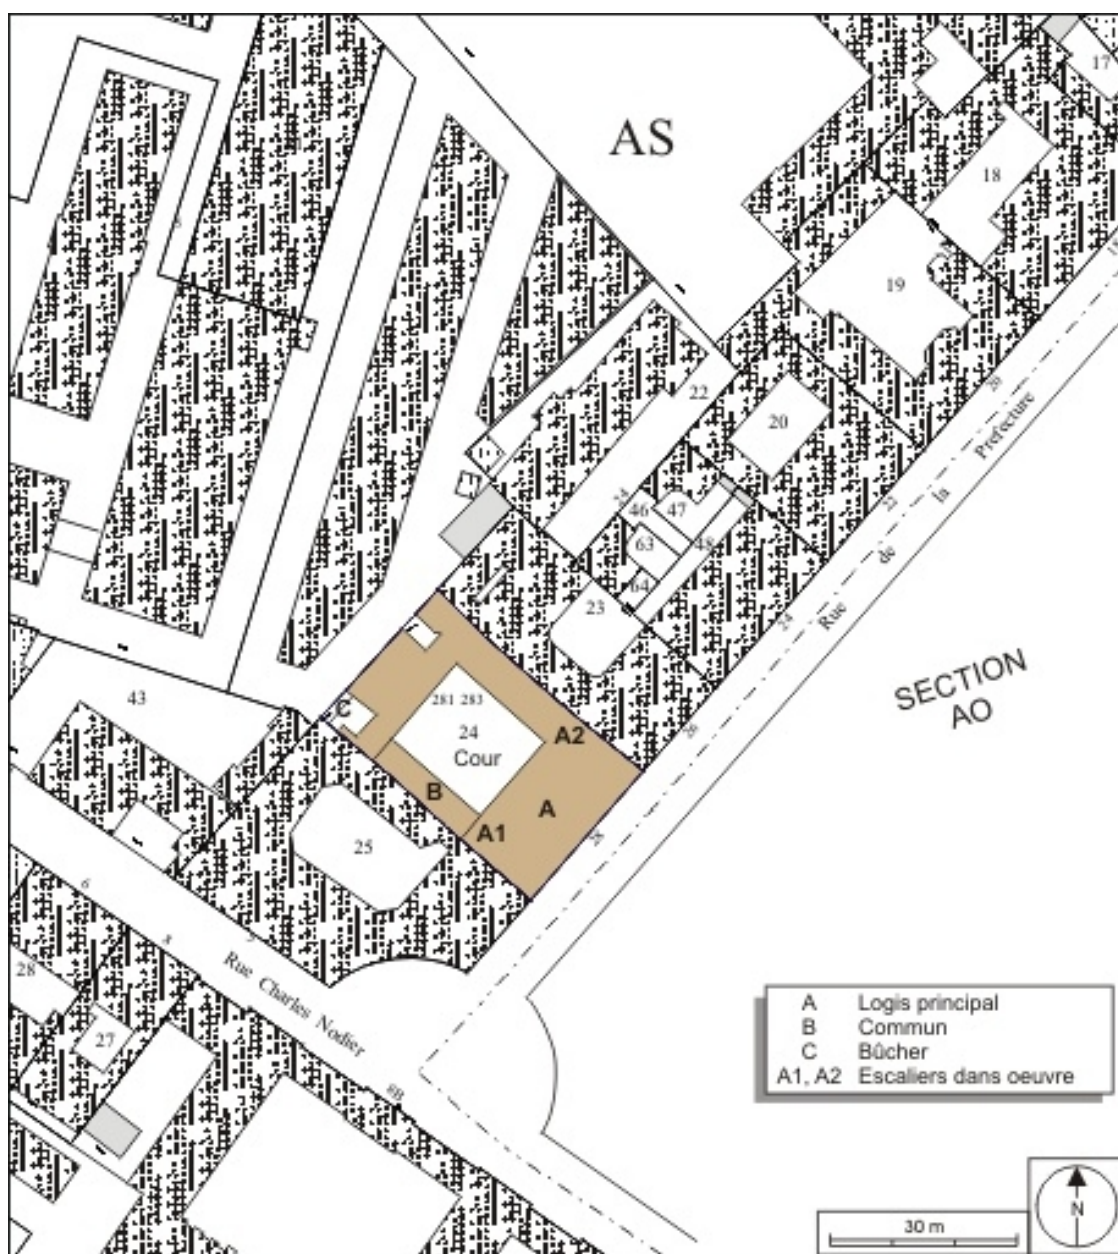
Plan masse et de situation. Extrait du plan cadastral, 1974, section AS.

Technique de relevé : reprise de fond ; Échelle : 1/1000

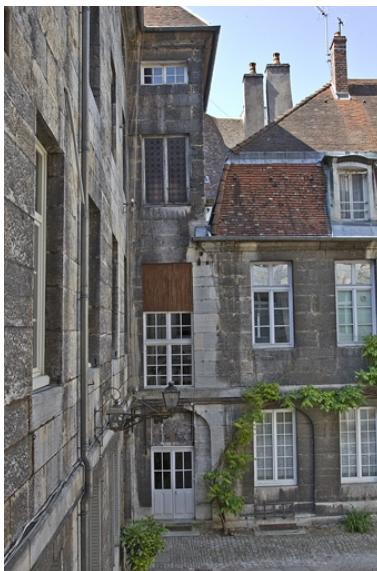
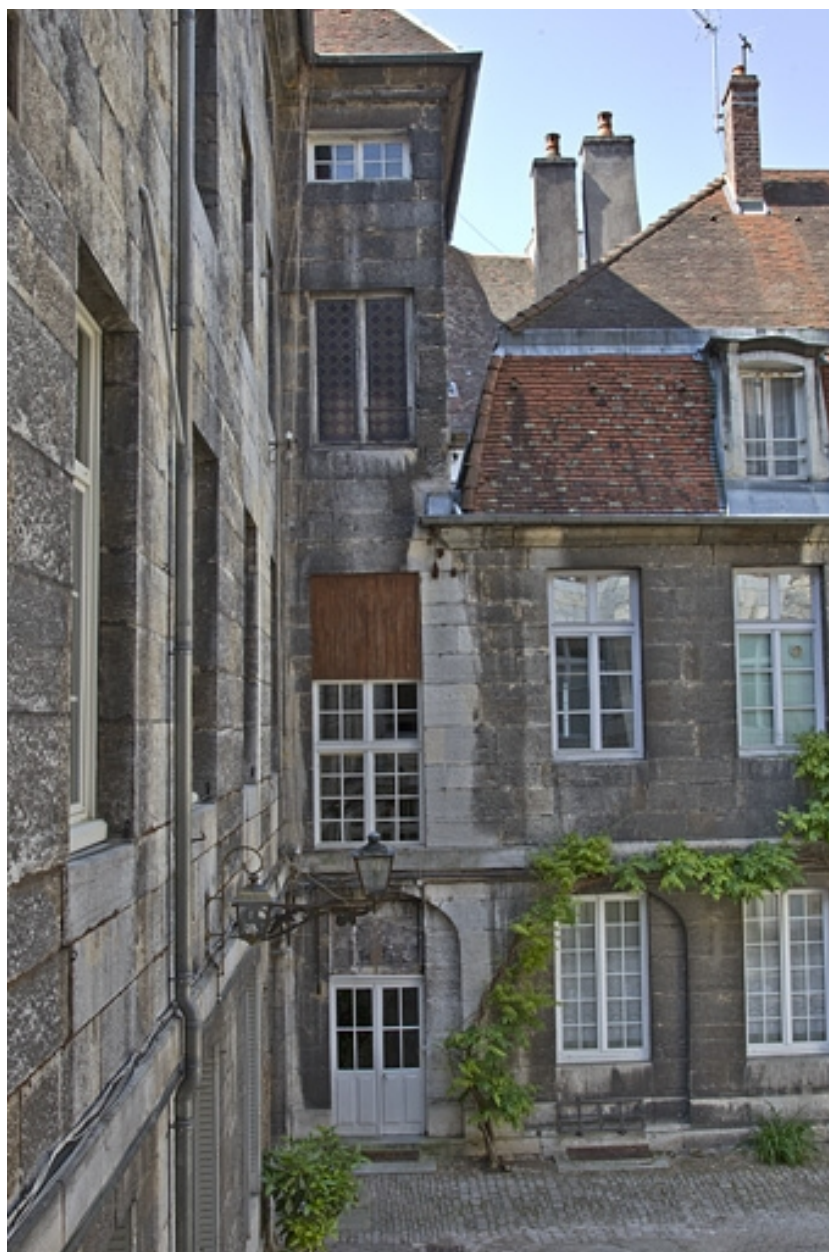
Logis principal, aile gauche  
sur cour contenant une partie  
de l'escalier dans oeuvre.

Logis principal, aile gauche sur cour contenant une partie de l'escalier dans oeuvre.

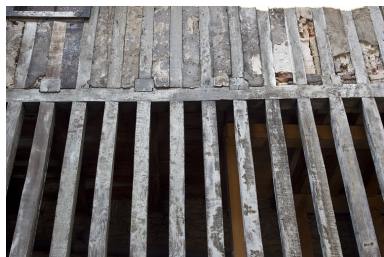
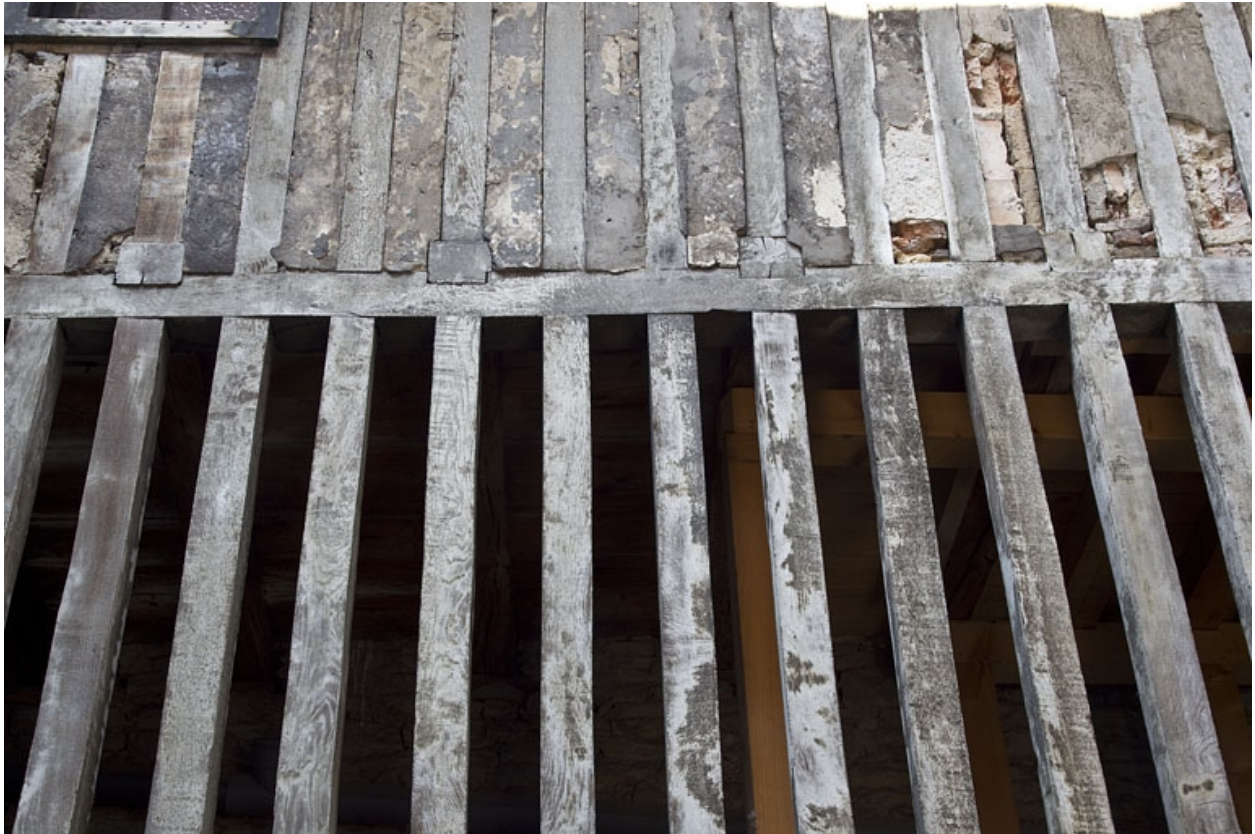
Bûcher : détail des pans de bois.

Cet édifice représente, avec ceux construits à la même époque dans le nouveau quartier de l'Intendance, l'un des premiers exemples de grand immeuble à loyers de la ville. Il a été protégé MH en même temps que celui situé 5 rue Charles Nodier parce qu'ils ont été bâtis ensemble par le même architecte et possèdent sur rue une grande façade commune. Cas très rare à Besançon, voire unique, des marques de tâcherons sont situées sur les corniches couronnant les façades sur cour. Le bûcher, situé dans une courette au fond de la parcelle, est un des rares exemples conservés possédant un étage à pan de bois.

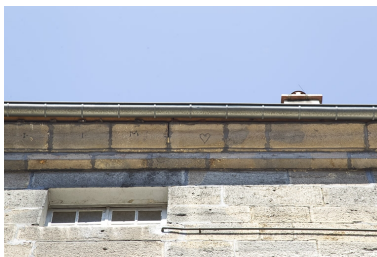
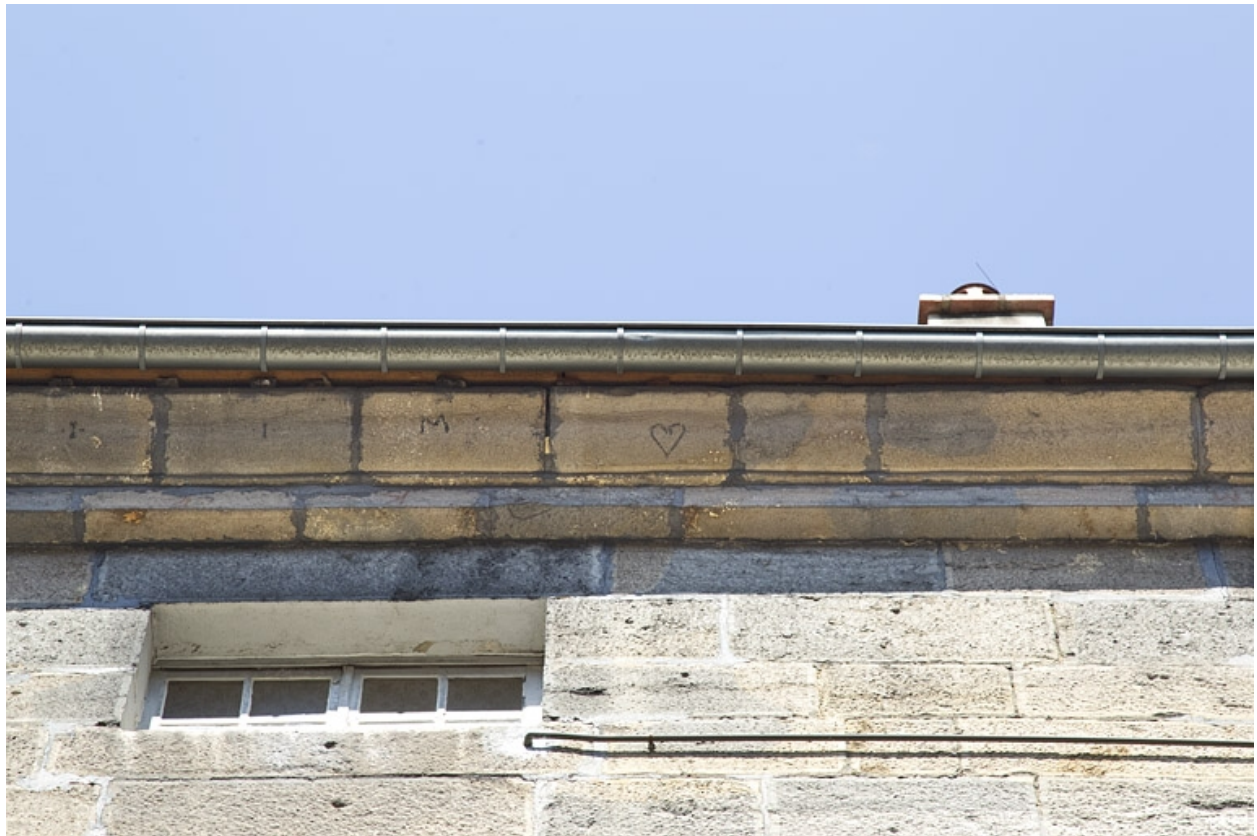
Logis principal, aile en fond de cour : détail des marques de tâcheron sur la corniche du toit.

L'immeuble présente une façade ordonnancée avec le voisin, situé 5 rue Charles Nodier. L'escalier principal dans oeuvre, tournant à retours avec jour, à gauche du passage cocher, est en maçonnerie pour accéder au bel étage et en charpente pour les étages supérieurs. Deux colonnes doriques en marquent l'entrée. Les communs, à un étage carré et un de comble, possèdent deux remises et un bûcher en rez-de-chaussée. Les deux escaliers secondaires sont en charpente, à jour central avec une rampe à balustres de bois. Plusieurs marques de tâcherons sont apposées sur les corniches situées sous les toits au pourtour de la cour.

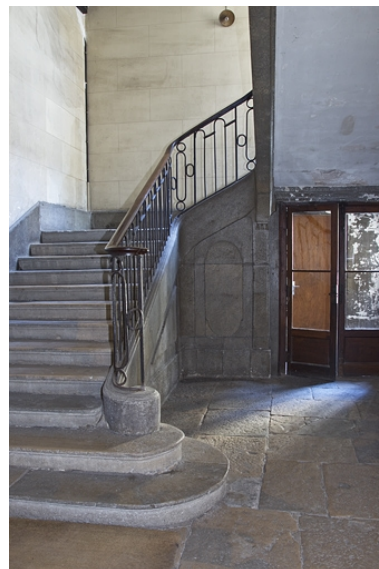
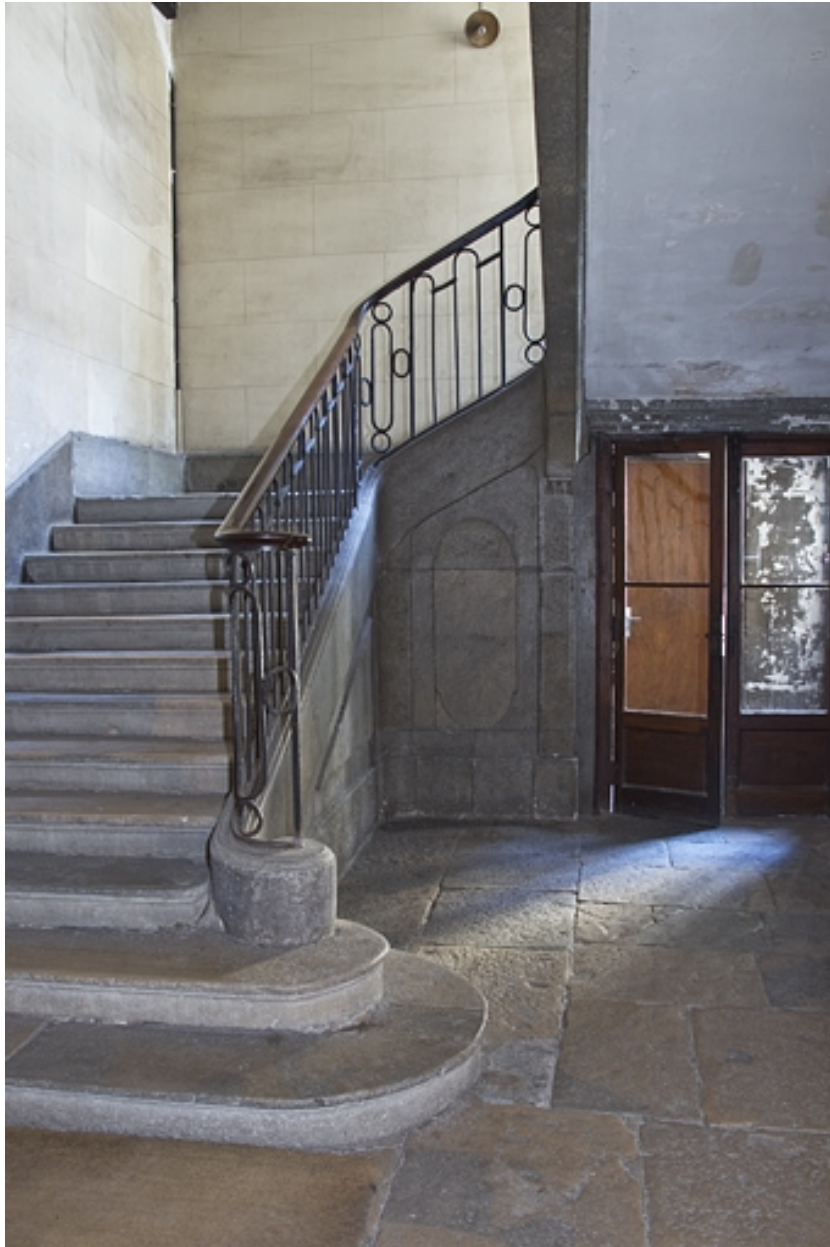
Logis principal, intérieur : détail du départ de l'escalier principal.

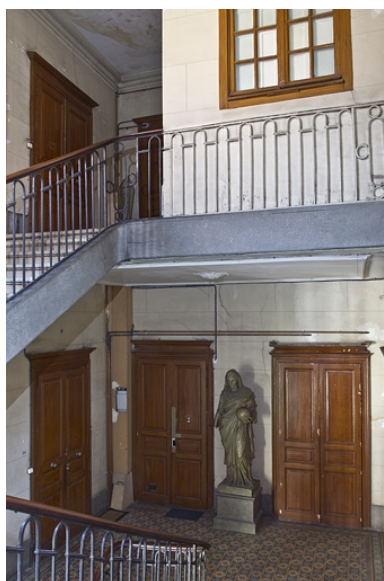
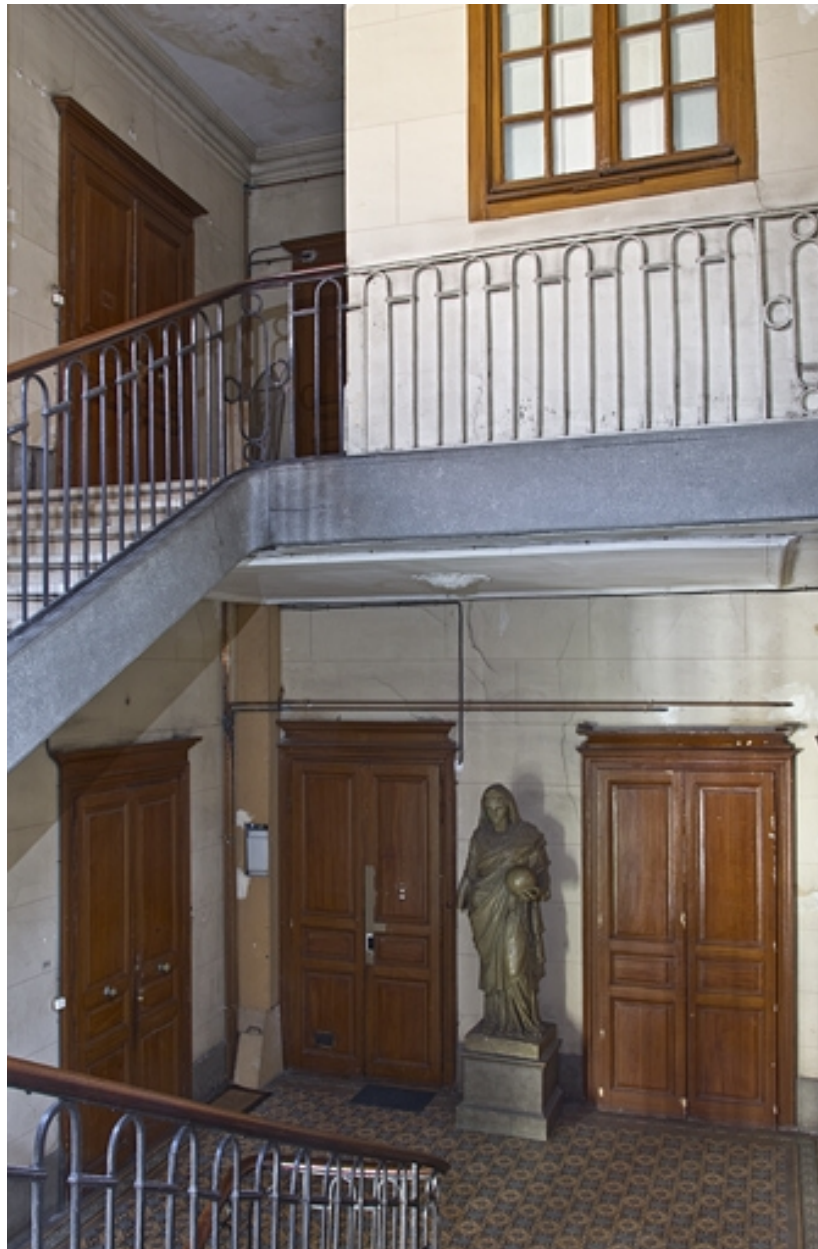
Logis principal, intérieur : détail de la cage de l'escalier principal, vue en plongée.

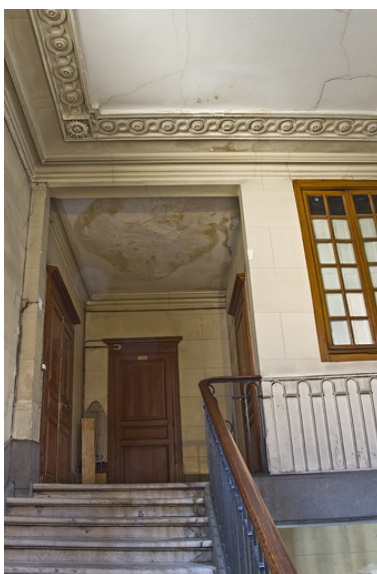
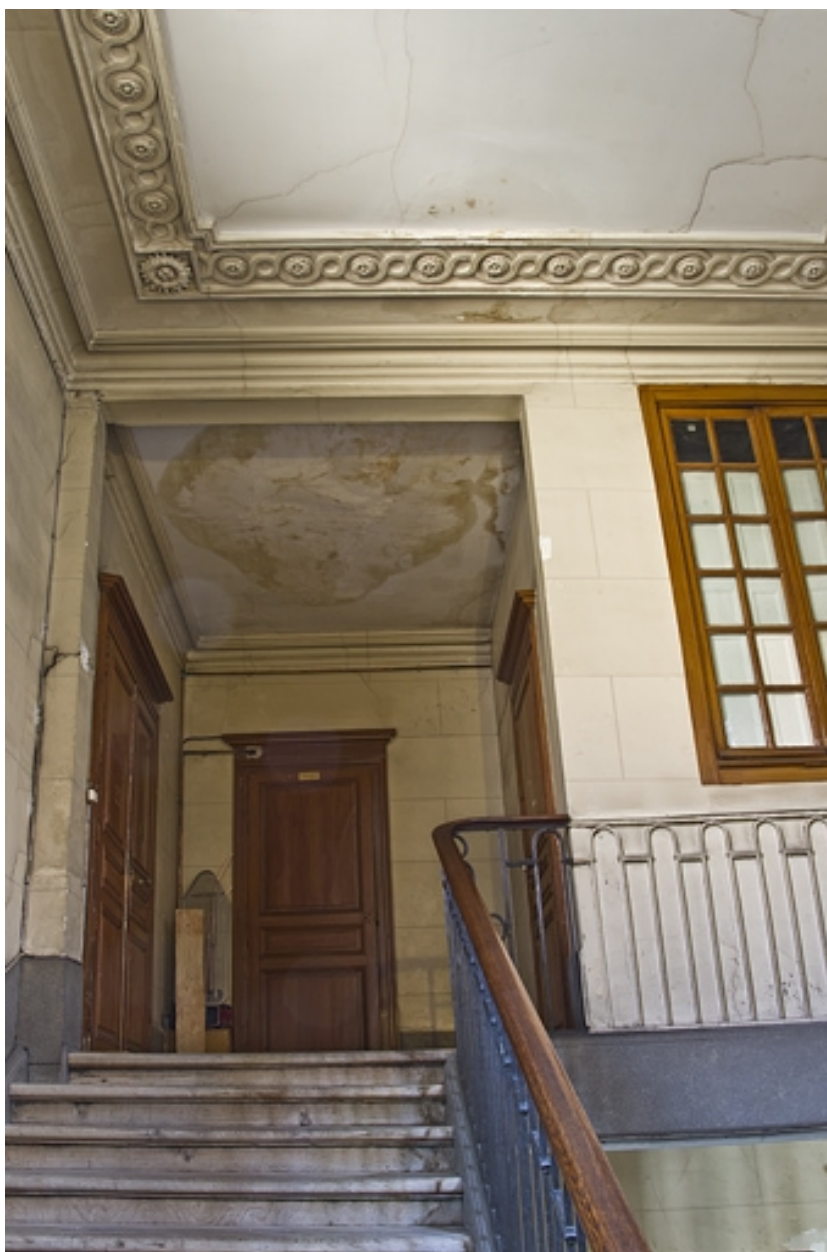
Logis principal, intérieur : détail de la cage de l'escalier principal, partie supérieure.

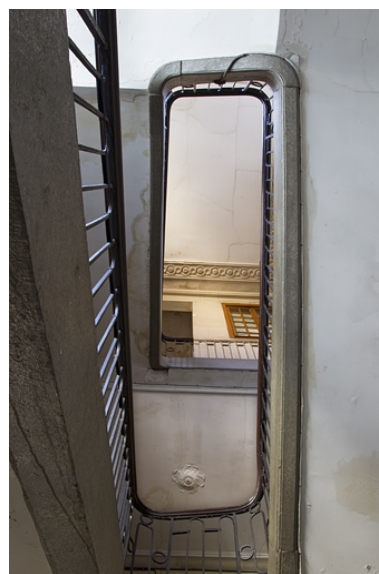
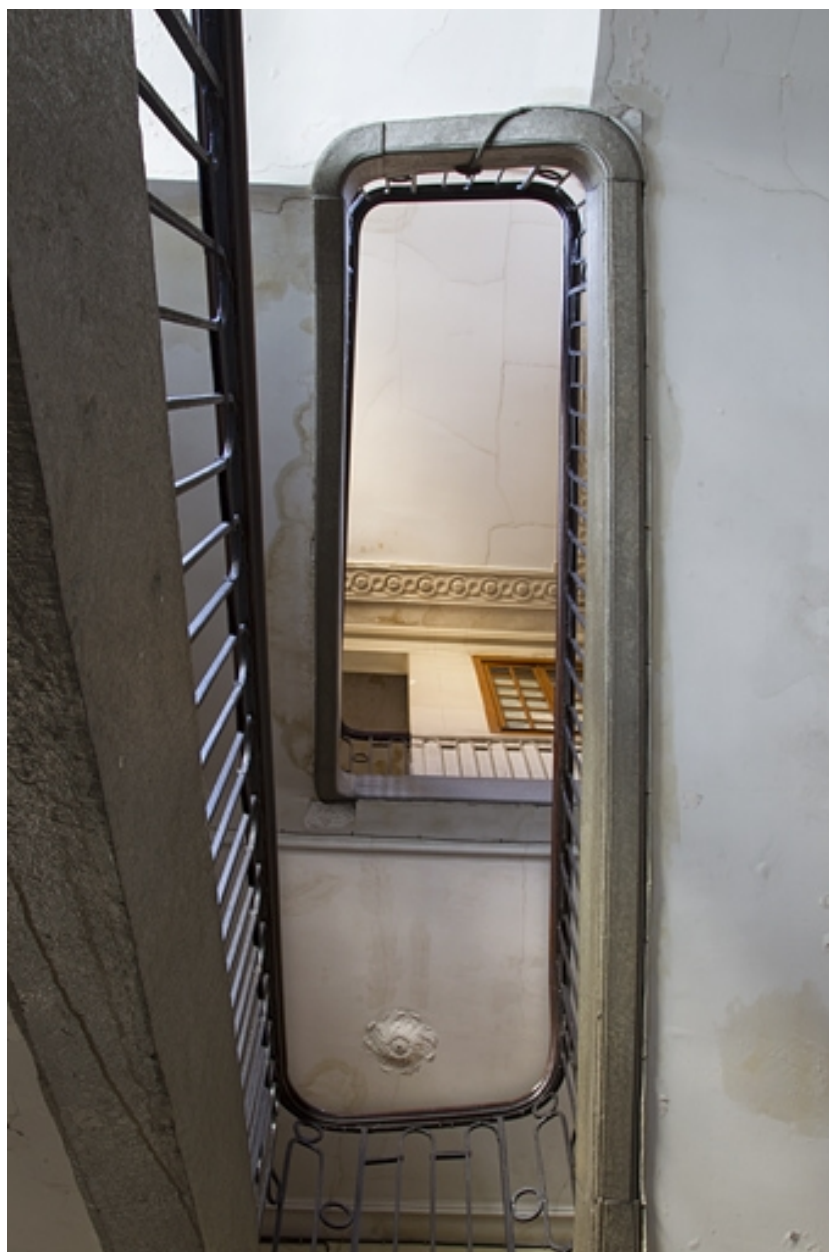
Logis principal, intérieur : détail de l'escalier principal, vue en contre-plongée.
