Franche-Comté, Doubs  
Jougne  
17 Grande Rue

## fromagerie, école

Numéro de dossier : IA25000546

Cadre de l'étude : enquête thématique régionale petites cités comtoises de caractère

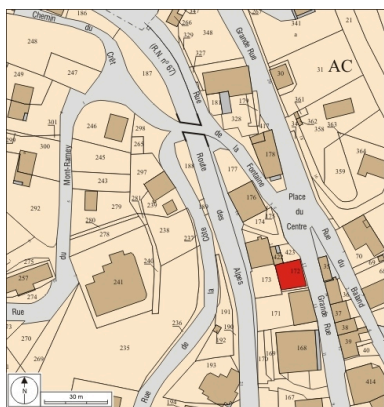
Plan-masse et de situation.  
Extrait du plan cadastral, 2008,  
section AC, échelle 1:1 000.  
Dess. André Céréza  
IVR43\_20102501461NUDA

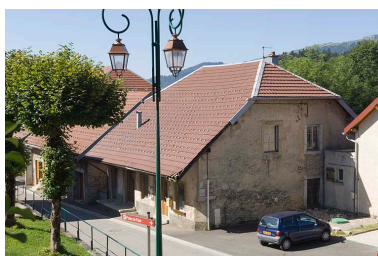
Façade antérieure et  
façade latérale droite.  
Phot. Jérôme Mongreville  
IVR43\_20092501179NUC2A

La fromagerie est construite en moellons calcaires enduits (la pierre de taille est réservée aux encadrements des ouvertures anciennes, les ouvertures récentes étant moulées en béton). Elle est coiffée d'un toit à longs pans et demi-croupes, à couverture de tuiles mécaniques. La tôle couvre le surcroît sur l'élévation postérieure. Le rez-de-chaussée surélevé s'ouvre sur la rue par trois portes. A gauche se situe l'escalier menant directement à l'étage de comble, au centre la pièce de fabrication ouverte sur la chambre à lait, à droite la pièce de collecte du lait, devenue salle de vente à partir des années 1970. A l'étage de soubassement se développent les caves d'affinage. La 1ère, la plus importante, est voûtée en berceau segmentaire continu parallèle à la rue et mesure environ 5 m de large sur 12 m de long. Elle était aérée par quatre baies fromagères (deux à chaque extrémité), aujourd'hui murées. Cette cave est séparée des autres par une porte droite dont l'embrasure est creusée d'une feuillure. La seconde cave est parallèle à la première, voûtée en berceau continu et mesure 1,5 m de large sur 8 m de long. Une trappe, aménagée au sommet de la voûte, est aujourd'hui condamnée. La troisième cave, parallèle aux précédentes, est plafonnée. Elle mesure environ 3 m large sur 8 m de long. Elle était éclairée par deux fenêtres ouvertes sur la façade postérieure (aujourd'hui murées). La quatrième cave est perpendiculaire aux précédentes.

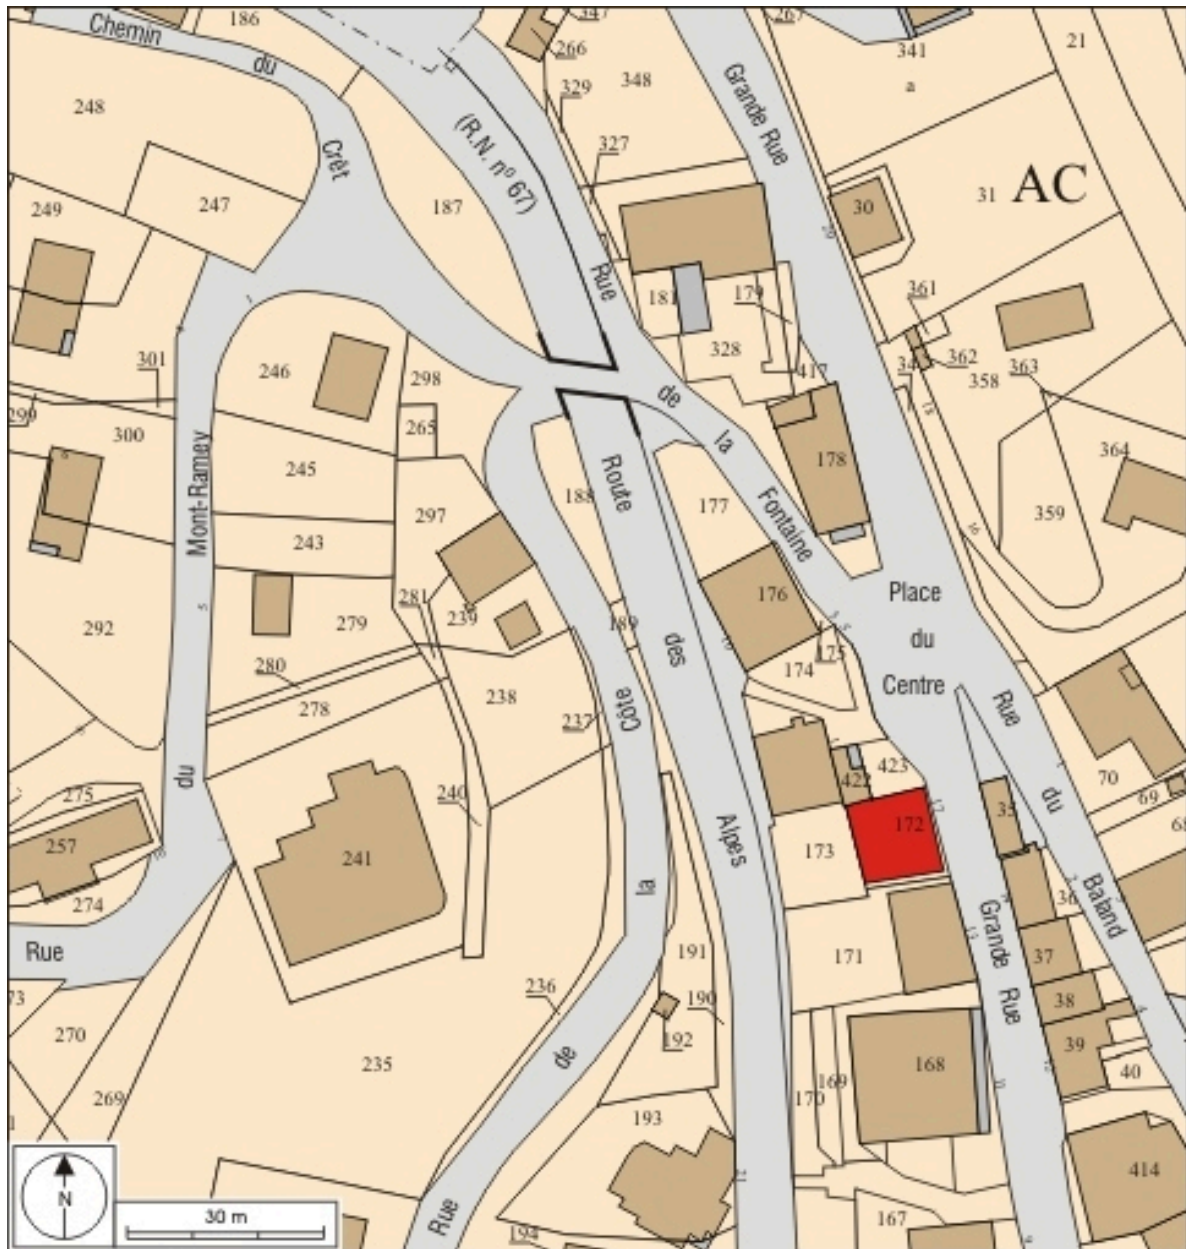
IVR43\_20102501461NUDA

Plan-masse et de situation. Extrait du plan cadastral, 2008, section AC, échelle 1:1 000.

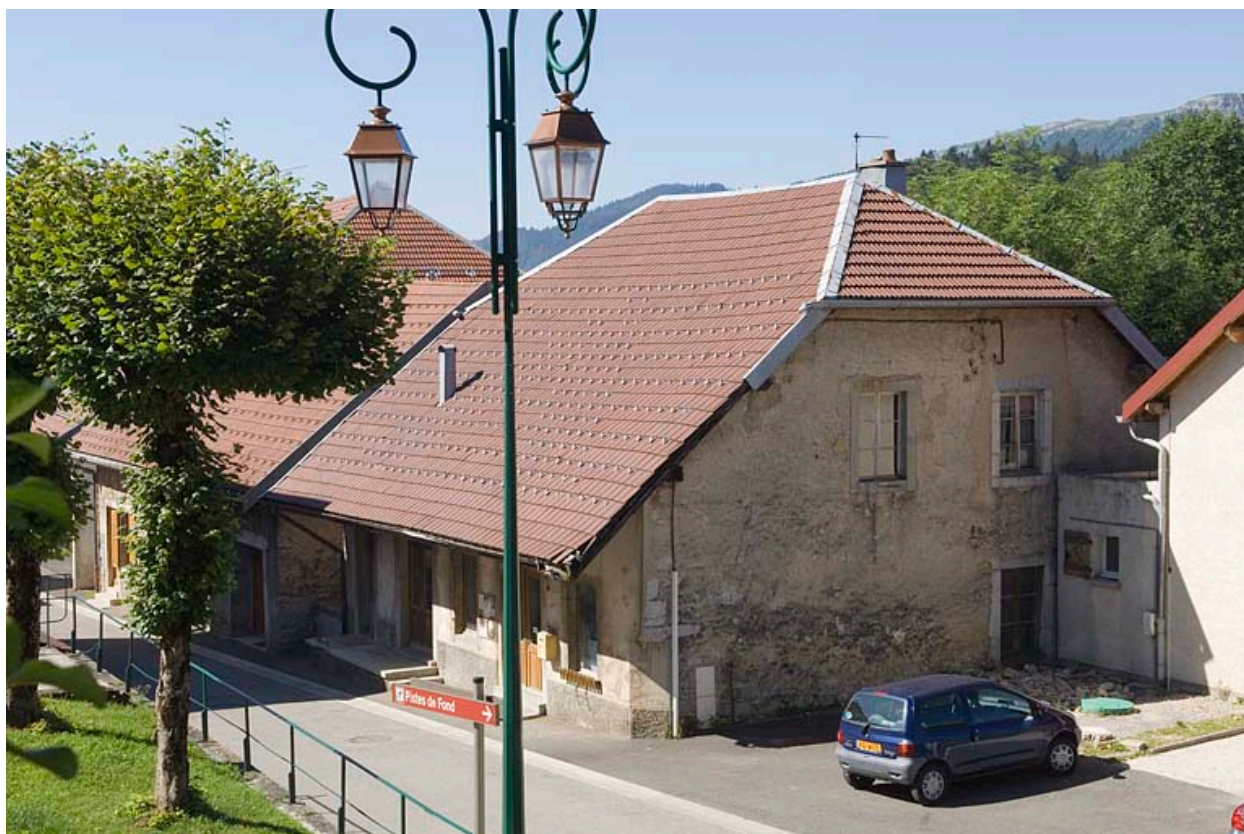
IVR43\_20092501179NUC2A

Façade antérieure et façade latérale droite.
