Franche-Comté, Doubs
Jougne
17 Grande Rue

fromagerie, école

Numéro de dossier : IA25000546

Cadre de l'étude : enquête thématique régionale petites cités comtoises de caractère

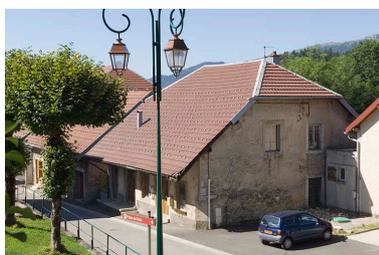
Façade antérieure et
façade latérale droite.
Phot. Jérôme Mongreville
IVR43_20092501179NUC2A

La fromagerie est construite en moellons calcaires enduits (la pierre de taille est réservée aux encadrements des ouvertures anciennes, les ouvertures récentes étant moulées en béton). Elle est coiffée d'un toit à longs pans et demi-croupes, à couverture de tuiles mécaniques. La tôle couvre le surcroît sur l'élévation postérieure. Le rez-de-chaussée surélevé s'ouvre sur la rue par trois portes. A gauche se situe l'escalier menant directement à l'étage de comble, au centre la pièce de fabrication ouverte sur la chambre à lait, à droite la pièce de collecte du lait, devenue salle de vente à partir des années 1970. A l'étage de soubassement se développent les caves d'affinage. La 1ère, la plus importante, est voûtée en berceau segmentaire continu parallèle à la rue et mesure environ 5 m de large sur 12 m de long. Elle était aérée par quatre baies fromagères (deux à chaque extrémité), aujourd'hui murées. Cette cave est séparée des autres par une porte droite dont l'embrasure est creusée d'une feuillure. La seconde cave est parallèle à la première, voûtée en berceau continu et mesure 1,5 m de large sur 8 m de long. Une trappe, aménagée au sommet de la voûte, est aujourd'hui condamnée. La troisième cave, parallèle aux précédentes, est plafonnée. Elle mesure environ 3 m large sur 8 m de long. Elle était éclairée par deux fenêtres ouvertes sur la façade postérieure (aujourd'hui murées). La quatrième cave est perpendiculaire aux précédentes.

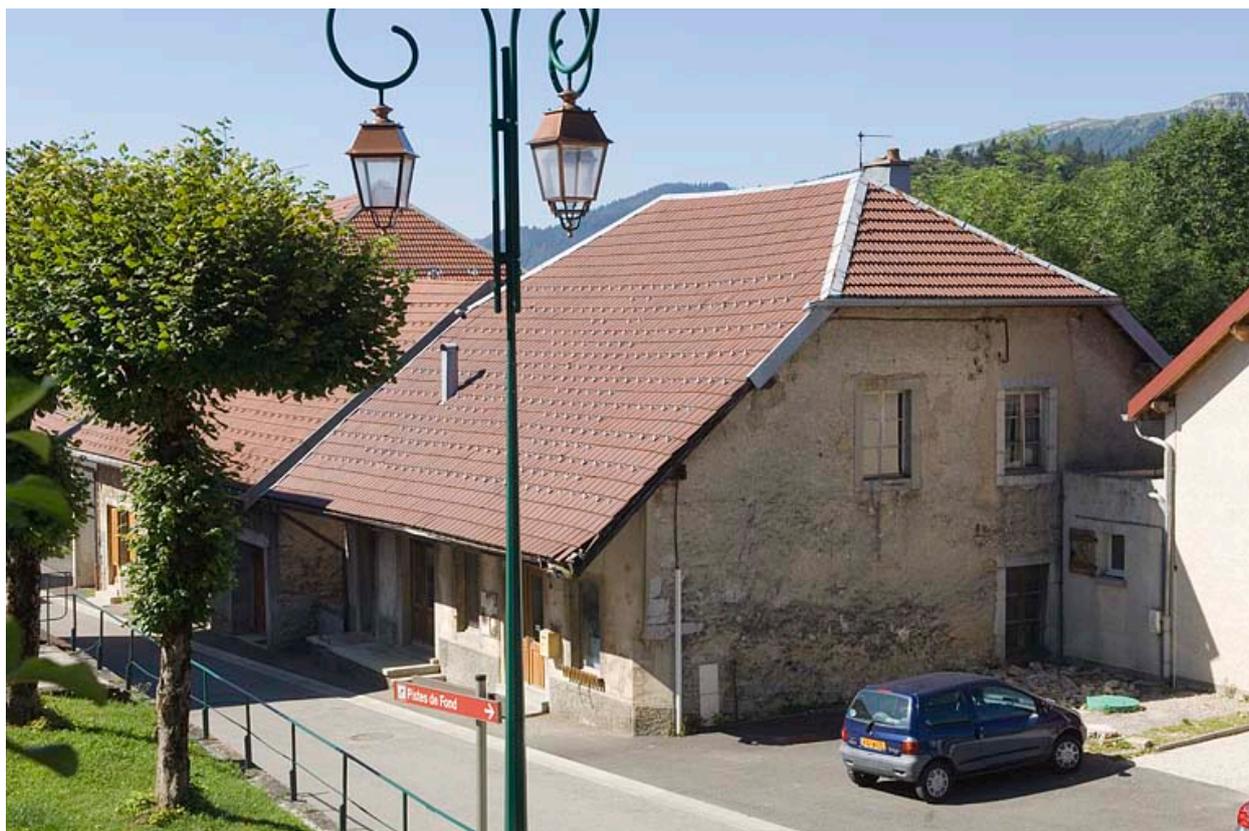
IVR43_20092501179NUC2A

Façade antérieure et façade latérale droite.
