Bourgogne, Saône-et-Loire  
Vauban  
la Place

## Ferme à la Place

Numéro de dossier : IA71003554

Cadre de l'étude : opération ponctuelle architecture rurale du Charolais-Brionnais

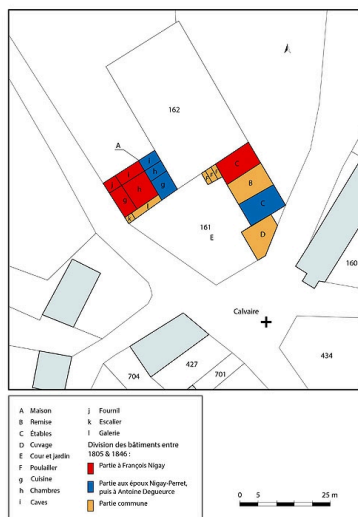
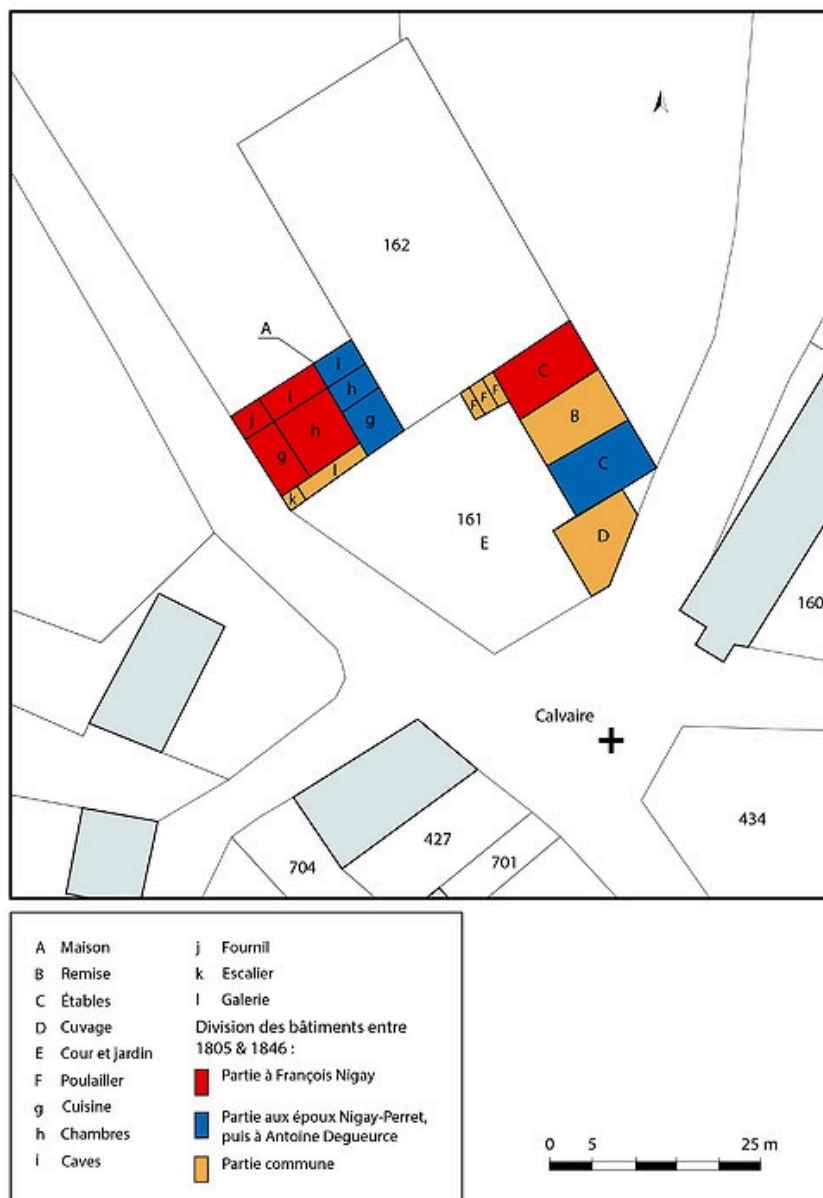
Plan de masse et de situation, présentant l'évolution des bâtiments. Extrait du plan cadastral, 2020, section B, échelle 1/2500  
Dess. Pierre-Marie Barbe-Richaud  
IVR26\_20207100131NUDA

Plan de masse et de situation, présentant l'évolution des bâtiments. Extrait du plan cadastral, 2020, section B, échelle 1/2500

Située au lieu dit la Place, au sud-est de Vauban, la ferme se trouve à l'intersection de la route départementale 113 et du chemin vicinal 7 desservant Saint-Laurent-en-Brionnais et la Velle. Le logis est perpendiculaire à la route. Des murs de clôture délimitent une cour et un jardin potager.

Les bâtiments agricoles sont prolongés par des appentis à usage de toit à porcs et de poulailler. La grange se compose d'une remise, située au centre, et encadrée par les étables, au-dessus desquelles se situent les fenils. A la droite, de cet édifice, un hangar (ancien cuvage) est couvert en tuiles mécaniques. Un petit appentis, avec des soues à cochons ou poulaillers, se situe à l'angle nord-est de la grange.

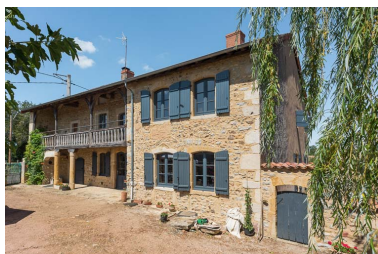
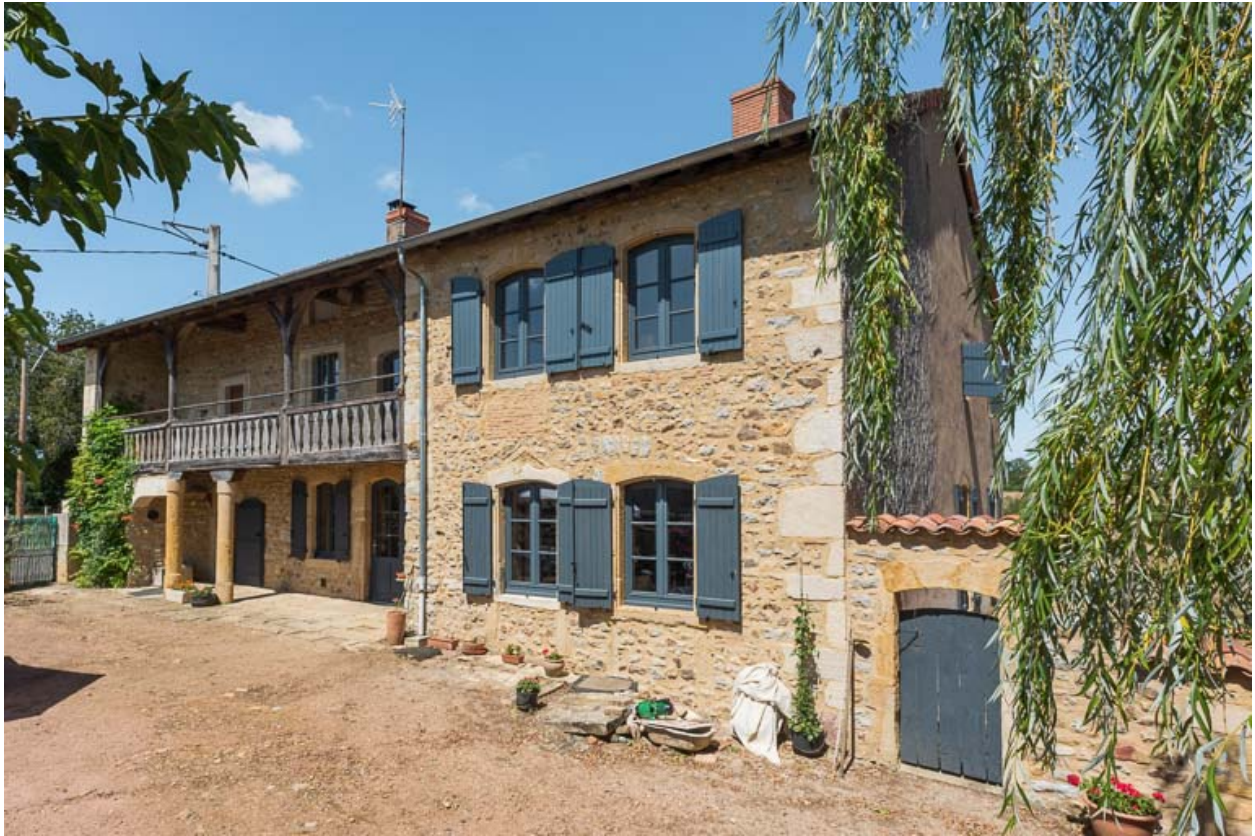
Vue de la façade antérieure de la maison  
Phot. Pierre-Marie Barbe-Richaud  
IVR26\_20197100255NUC4A

Vue de la façade antérieure de la maison

Les bâtiments ainsi que les murs de clôture sont édifiés en moellons de calcaire. La façade antérieure de l'habitation n'est pas enduite, contrairement aux murs-pignons, à la façade postérieure et aux communs, qui le sont partiellement.

Haute d'un étage carré, la maison a un toit débordant sur la façade antérieure qui protège - sur environ les deux tiers de la longueur - une galerie (en charpente bois) reposant sur deux colonnes en calcaire jaune, possibles remplois. D'autres éléments constituent vraisemblablement des remplois, notamment des encadrements de baies moulurés à l'étage (le vieux château de Vauban ayant pu servir de carrière de pierre dans la première moitié du XVIIIe siècle). Un escalier de pierre abrité, auquel on accède par la cuisine, dessert l'étage. Tous les plafonds ont des poutres visibles. Des cheminées moulurées équipent plusieurs chambres et pièces du rez-de-chaussée et de l'étage.

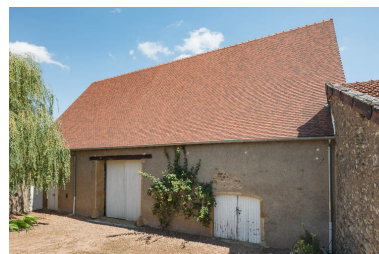
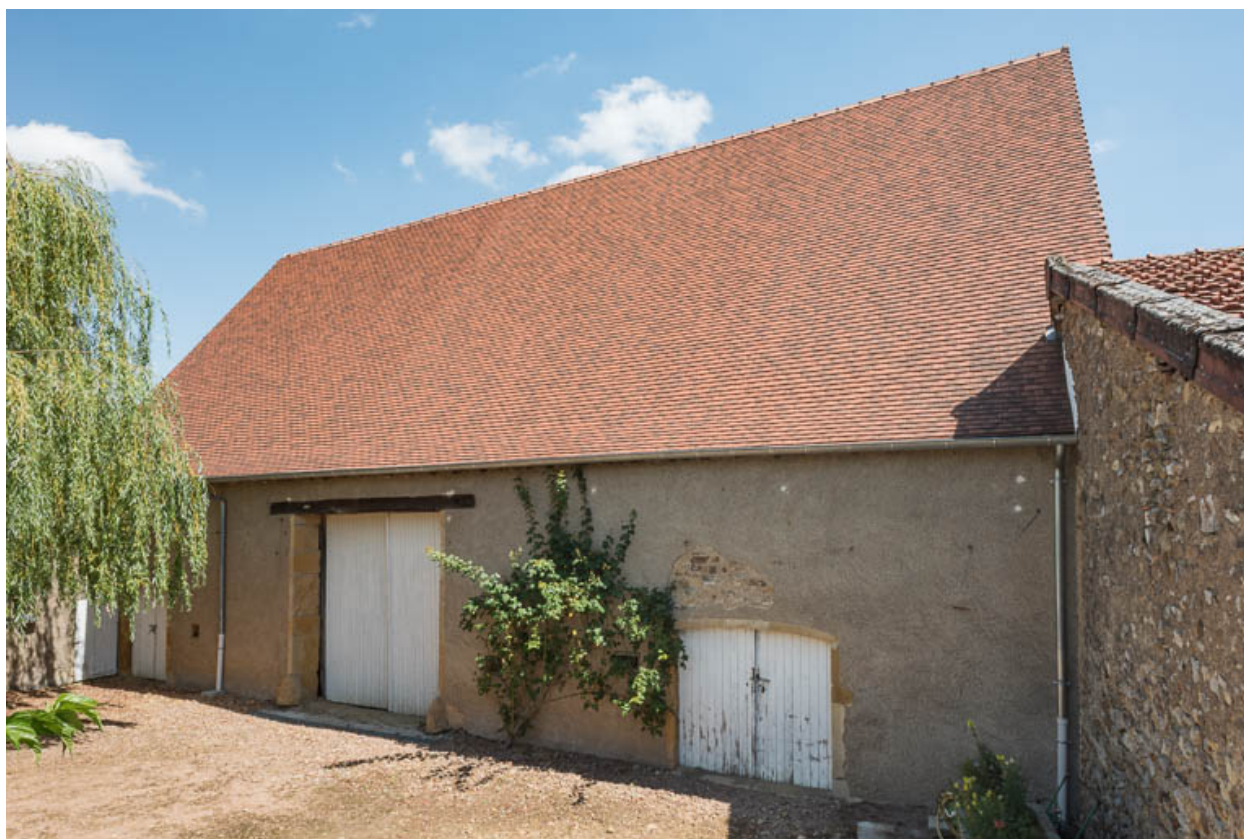
Vue de la façade postérieure de la grange. A droite, une portion du mur du bâtiment du cuvage, construit au sud de la grange, apparaît.  
Phot. Pierre-Marie Barbe-Richaud  
IVR26\_20197100256NUC4A

Vue de la façade postérieure de la grange. A droite, une portion du mur du bâtiment du cuvage, construit au sud de la grange, apparaît.

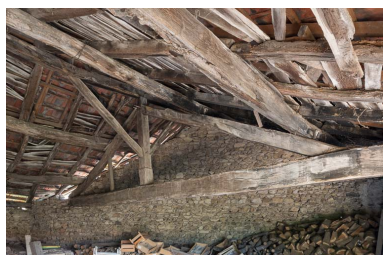
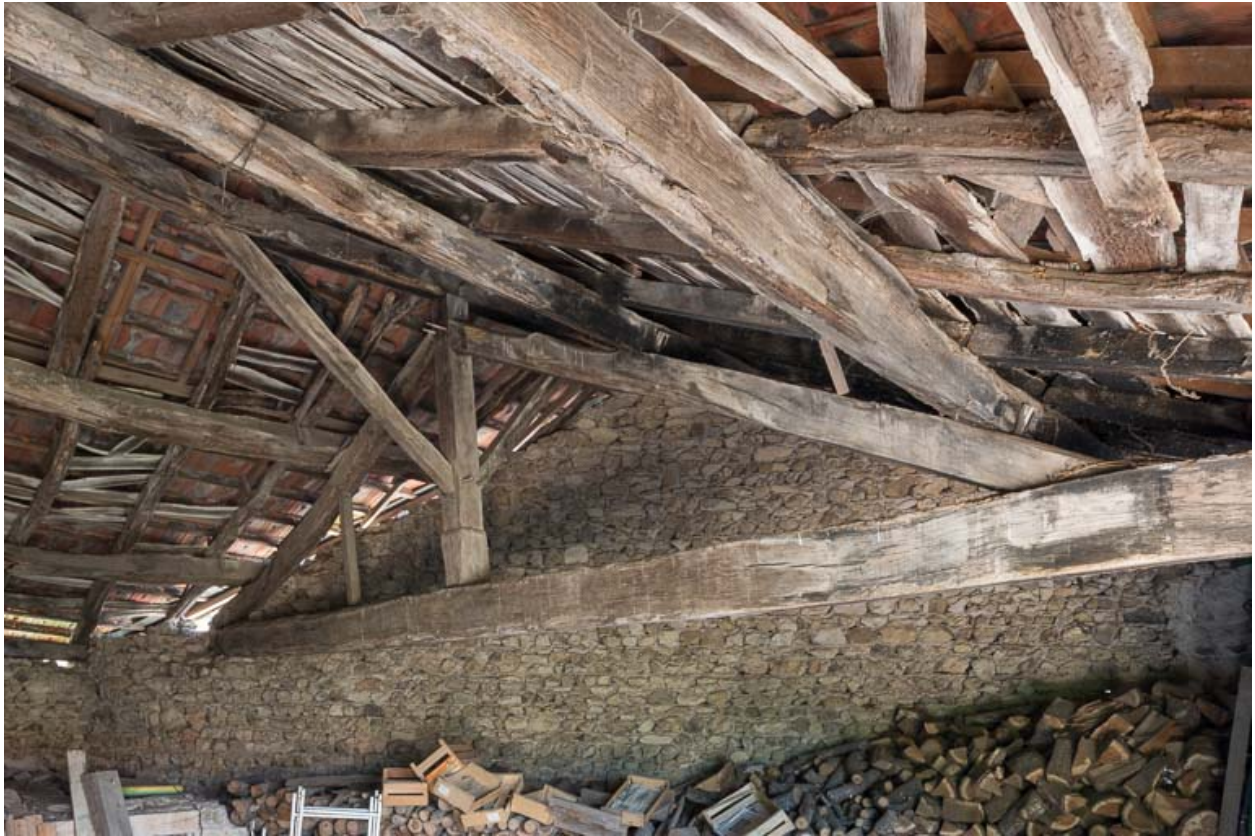
Charpente du cuvage  
Phot. Pierre-Marie Barbe-Richaud  
IVR26\_20197100257NUC4A

Charpente du cuvage

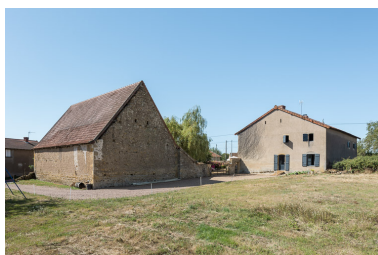
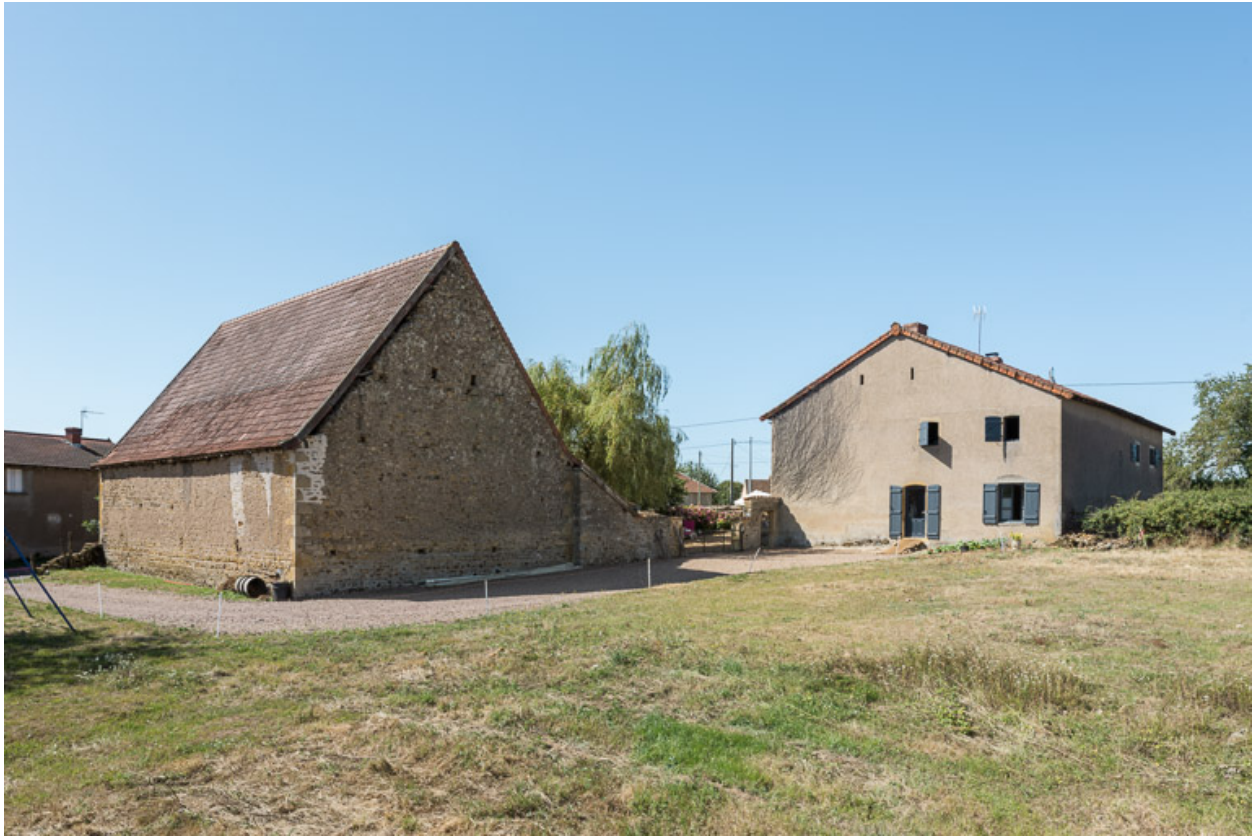
Vue d'ensemble de la ferme au nord  
Phot. Pierre-Marie Barbe-Richaud  
IVR26\_20197100246NUC4A

Vue d'ensemble de la ferme au nord

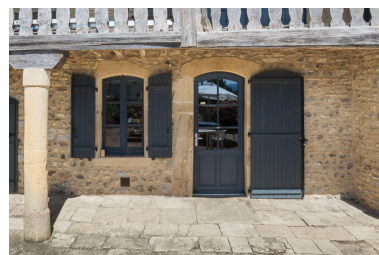
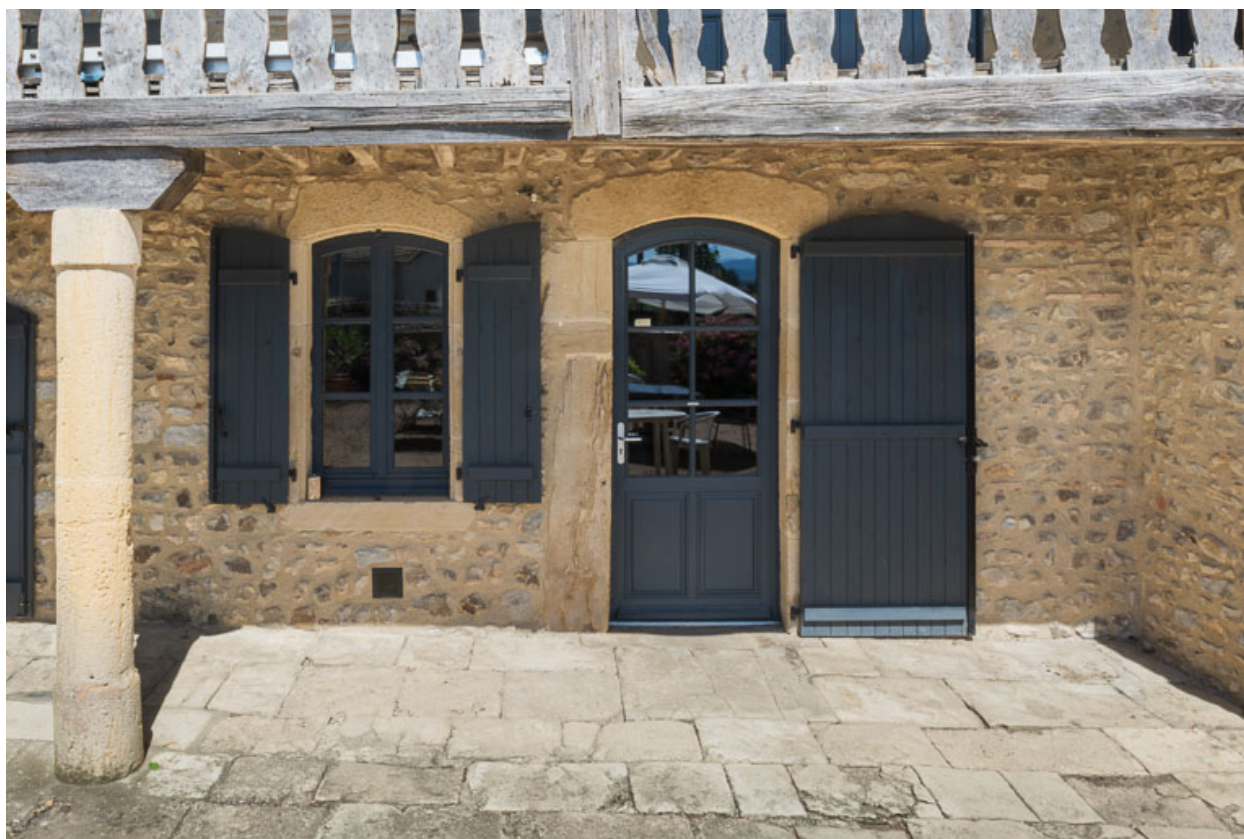
Détail du rez-de-chaussée de la façade antérieure de la maison : baies en arc segmentaire (milieu du XVIIIe siècle)  
Phot. Pierre-Marie Barbe-Richaud  
IVR26\_20197100254NUC4A

Détail du rez-de-chaussée de la façade antérieure de la maison : baies en arc segmentaire (milieu du XVIIIe siècle)

Les bâtiments ont été construits dans le deuxième quart du XVIII<sup>e</sup> siècle, vers 1740, et présentent à la fois des éléments architecturaux caractéristiques de cette période (principalement les baies aux linteaux cintrés ou en arc segmentaire) et des éléments de remplois (plusieurs baies moulurées et deux colonnes, soutenant la galerie desservant l'étage de la maison). Ces derniers proviennent probablement du vieux château de Saint-Sernin (ancien nom de la paroisse de Vauban), détruit dans la première moitié du XVIII<sup>e</sup> siècle et remplacé par un château à la moderne, érigé entre 1705 et 1715. L'ensemble présente un remarquable état de conservation et n'a connu aucune modification extérieure. Les restaurations ont respecté l'aspect initial, comme en témoigne une description de 1805, où la maison, comprenant « *chambres, cave, grenier-galtas* », est couverte « *à tuilles creuses* », et la grange et le cuvage sont « *couverts à tuilles plates* » (Archives dép. 71, cote 3E 13063).

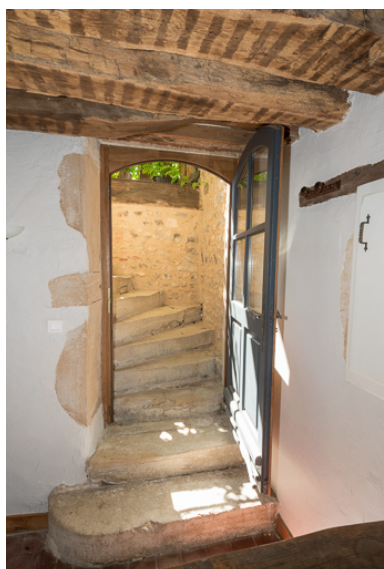
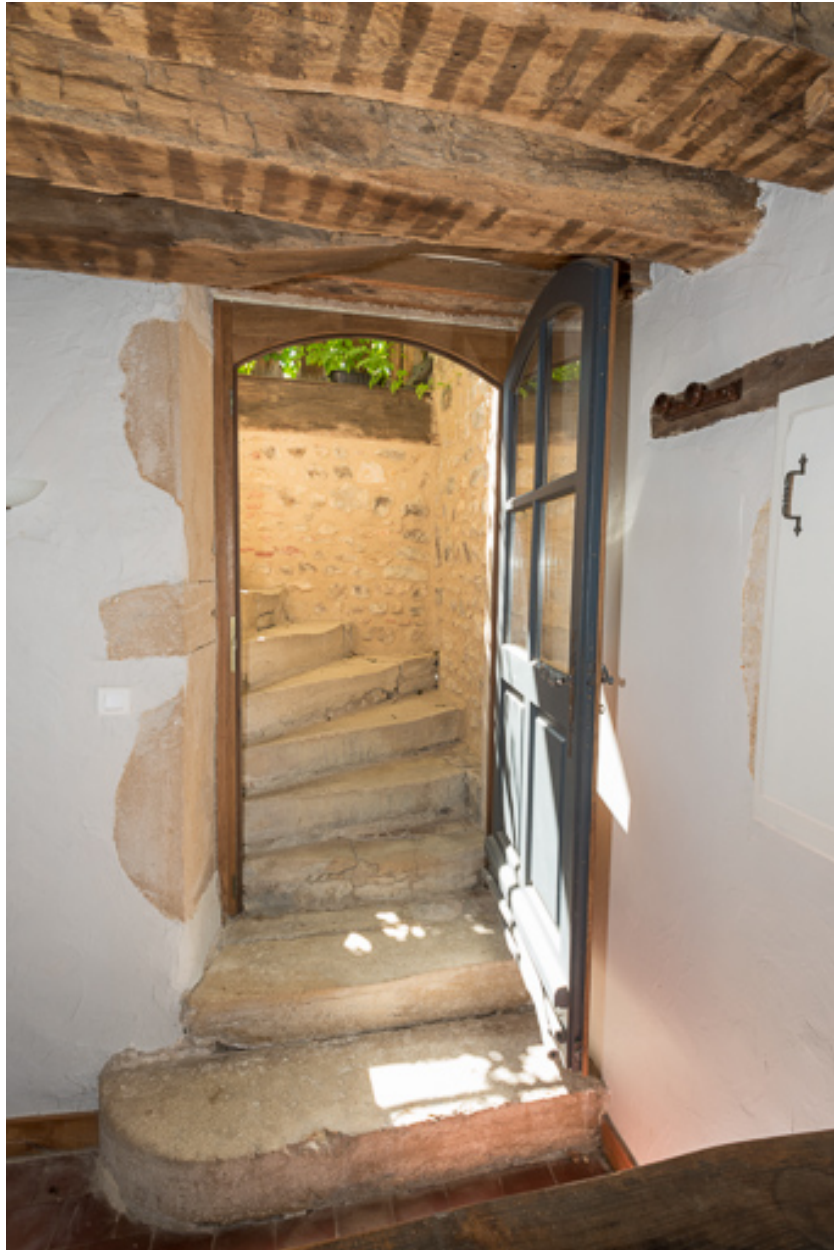
Escalier donnant accès à la galerie  
Phot. Pierre-Marie Barbe-Richaud  
IVR26\_20197100247NUC4A

Escalier donnant accès à la galerie

Escaliers : escalier de distribution extérieur : escalier droit, en maçonnerie ;

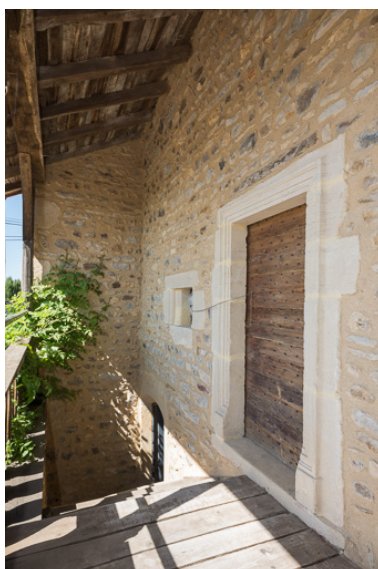
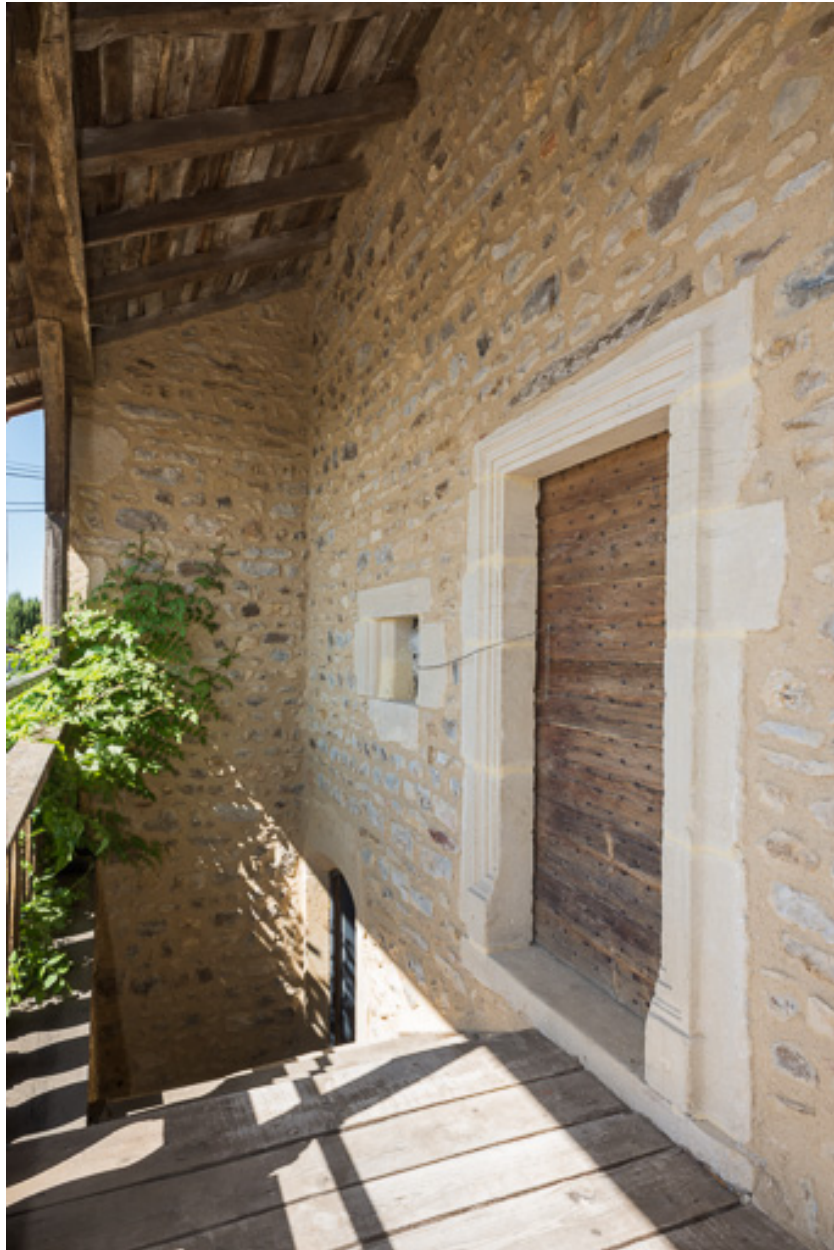
Vue de la galerie, protégée par  
un débord de toit soutenu par le  
dépassement des murs-pignons  
Phot. Pierre-Marie Barbe-Richaud  
IVR26\_20197100248NUC4A

Vue de la galerie, protégée par un débord de toit soutenu par le dépassement des murs-pignons

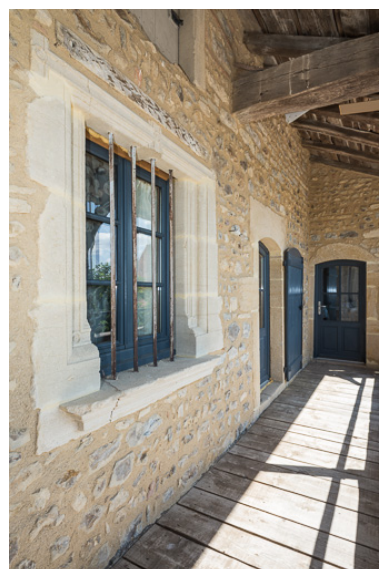
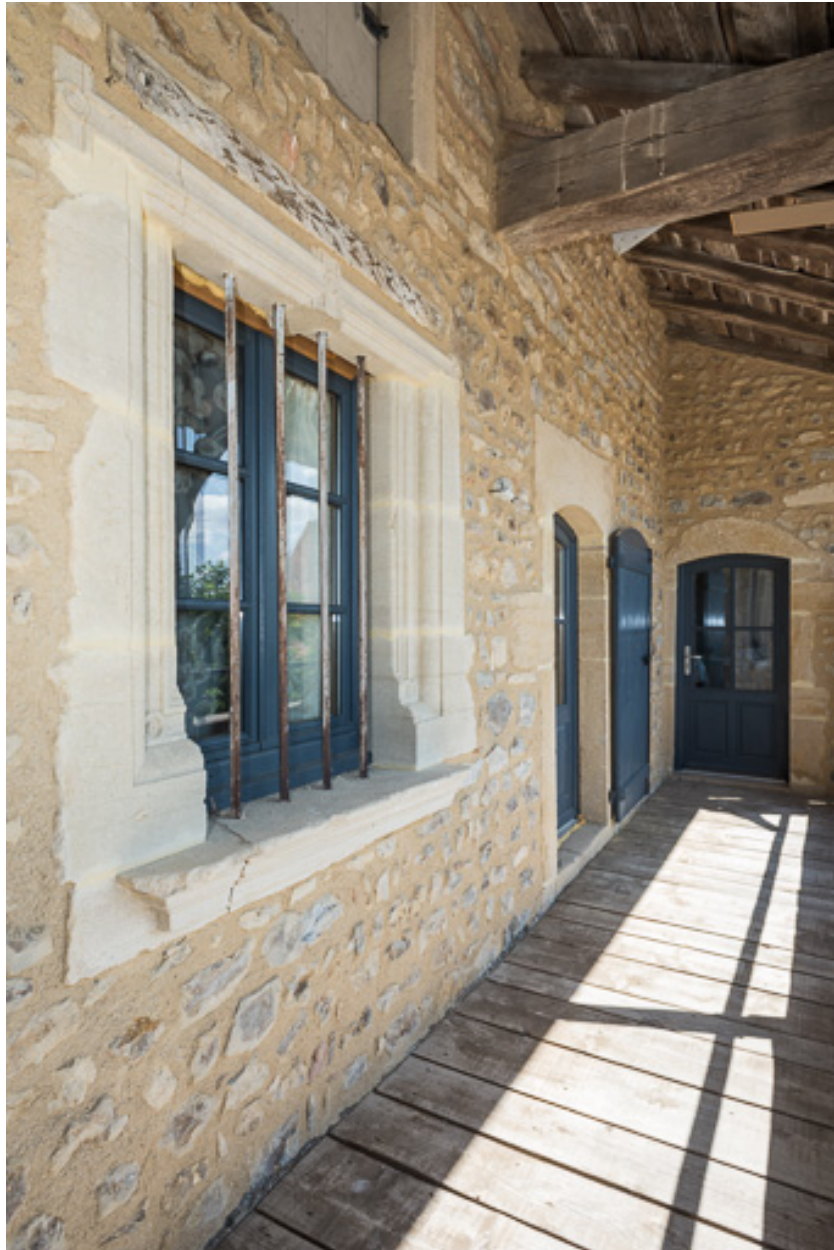
Vue de la galerie  
Phot. Pierre-Marie Barbe-Richaud  
IVR26\_20197100249NUC4A

Vue de la galerie

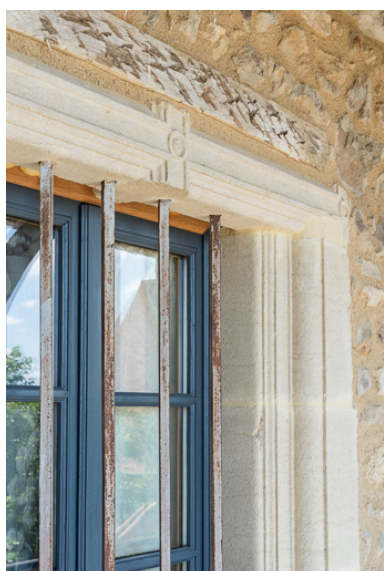
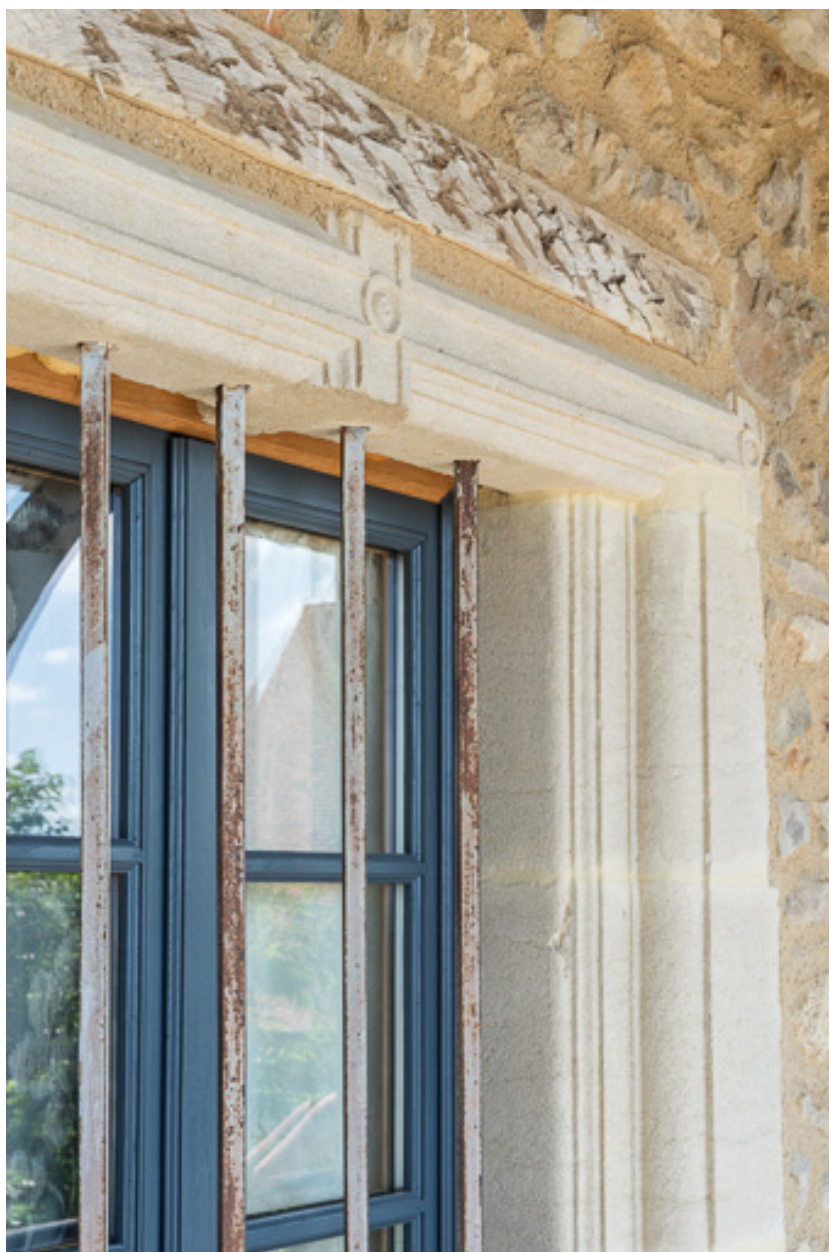
Détail d'une baie, à l'étage de la  
maison. D'époque Renaissance, cette  
baie provient vraisemblablement  
de l'ancien château de Vauban,  
détruit au début du XVIIIe siècle,  
et a été utilisée en emploi.  
Phot. Pierre-Marie Barbe-Richaud  
IVR26\_20197100250NUC4A

Détail d'une baie, à l'étage de la maison. D'époque Renaissance, cette baie provient vraisemblablement de l'ancien château de Vauban, détruit au début du XVIIIe siècle, et a été utilisée en remploi.

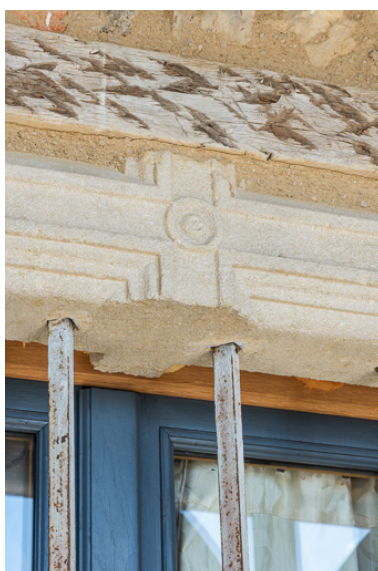
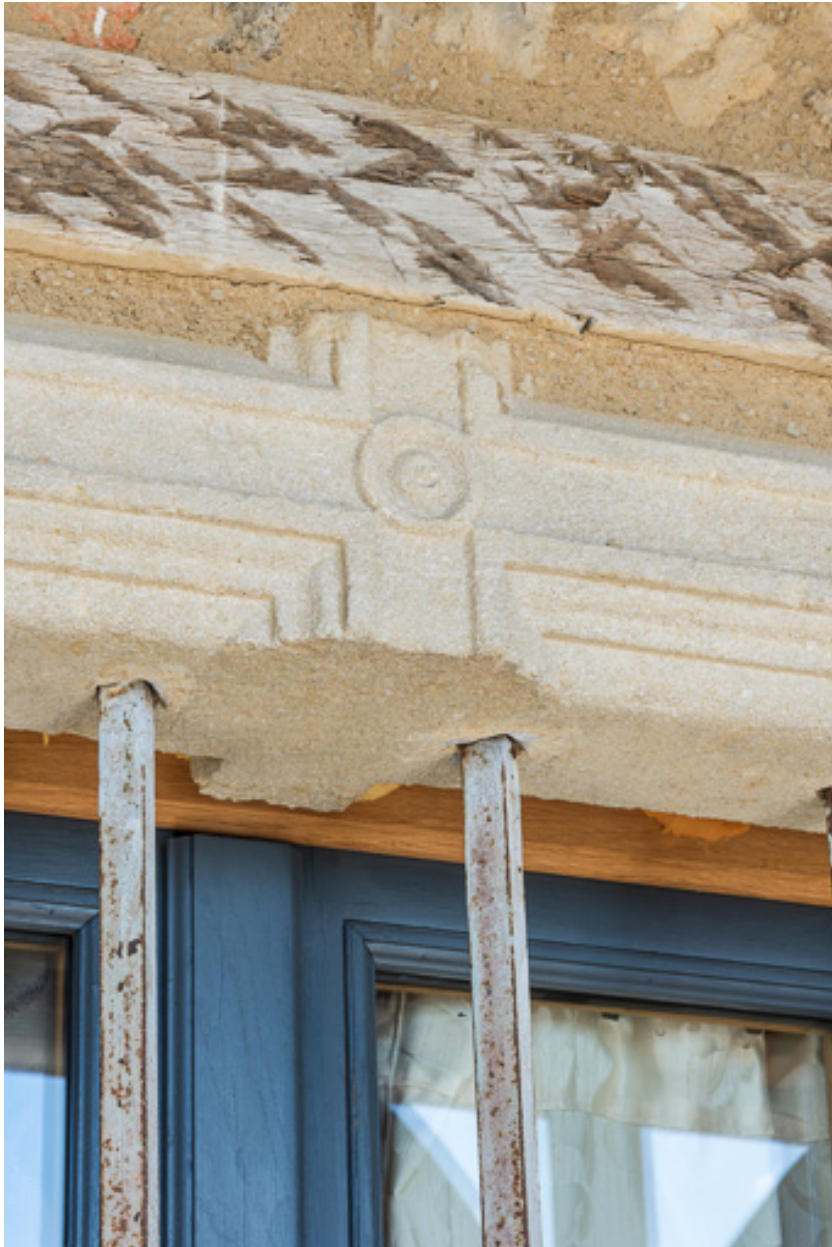
Détail d'une baie moulurée du  
XVIe siècle, à l'étage de la maison  
Phot. Pierre-Marie Barbe-Richaud  
IVR26\_20197100251NUC4A

Détail d'une baie moulurée du XVIIe siècle, à l'étage de la maison

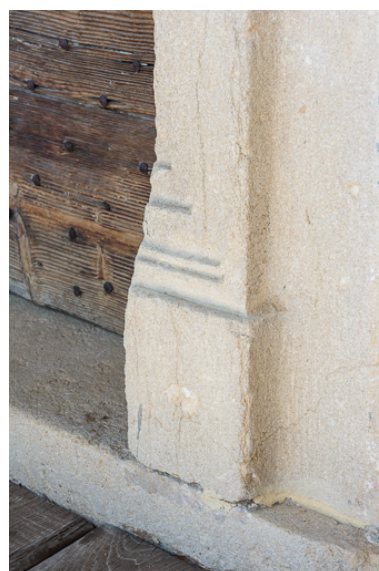
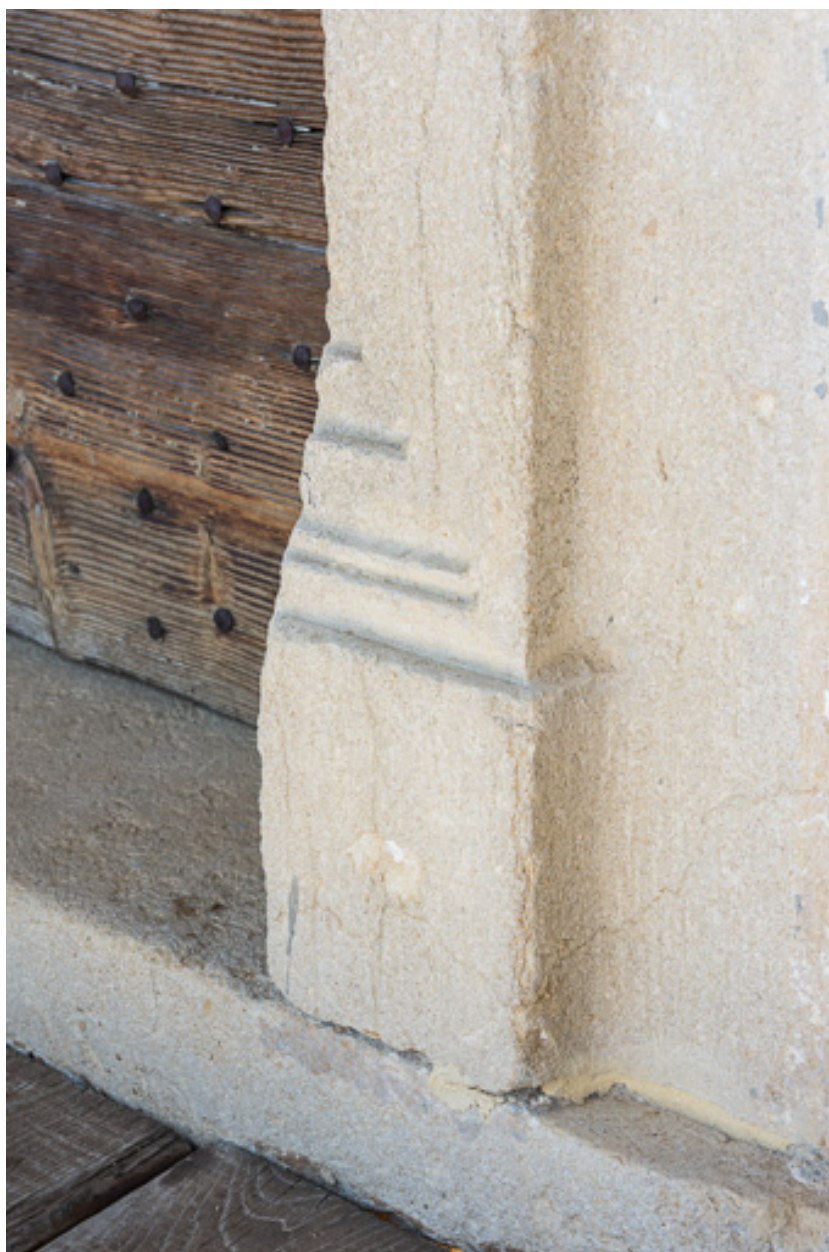
Détail d'une baie moulurée du  
XVIe siècle, à l'étage de la maison  
Phot. Pierre-Marie Barbe-Richaud  
IVR26\_20197100252NUC4A

Détail d'une baie moulurée du XVIe siècle, à l'étage de la maison

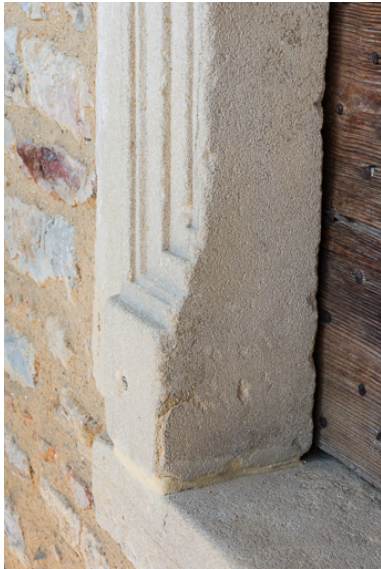
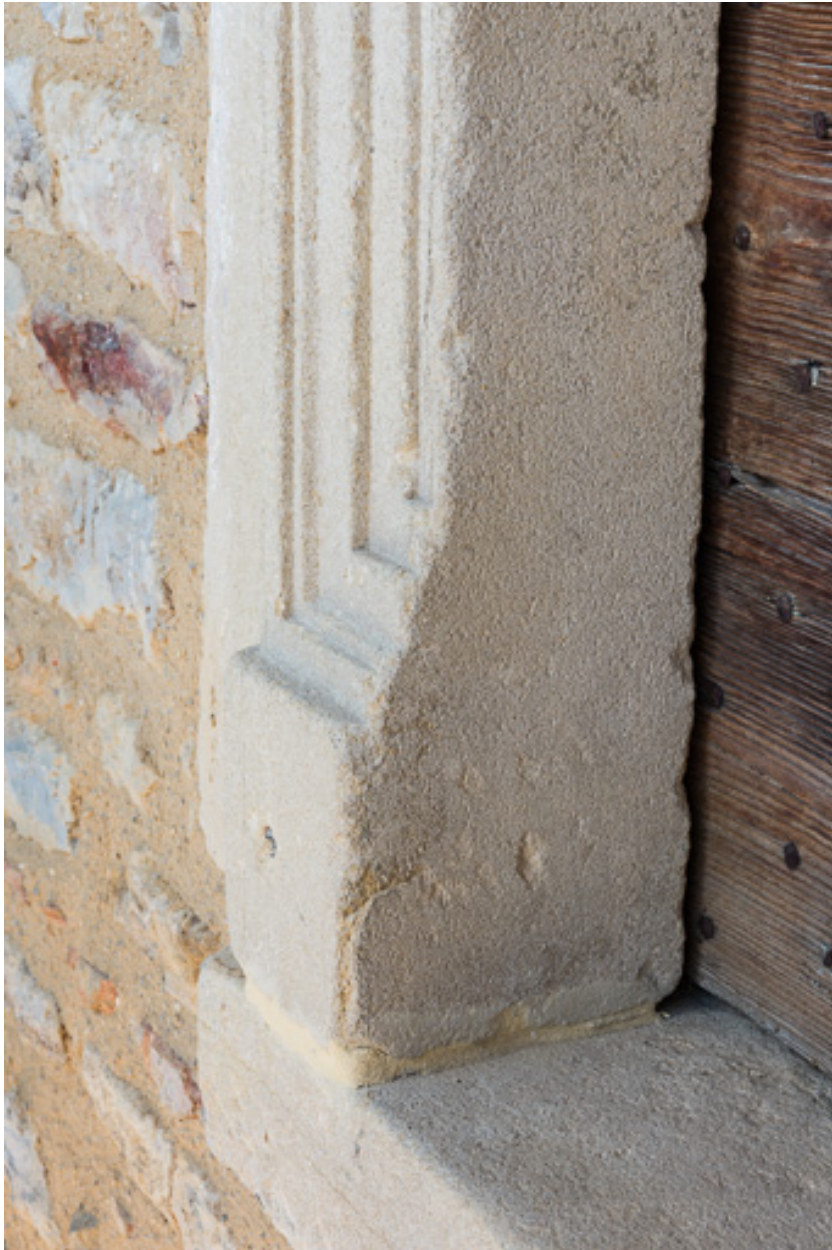
Détail d'une baie moulurée du  
XVI<sup>e</sup> siècle, à l'étage de la maison  
Phot. Pierre-Marie Barbe-Richaud  
IVR26\_20197100253NUC4A

Détail d'une baie moulurée du XVIIe siècle, à l'étage de la maison

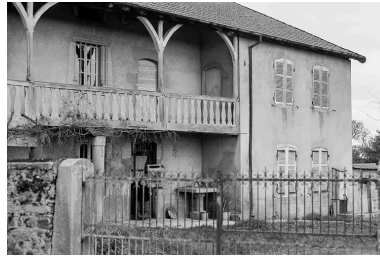
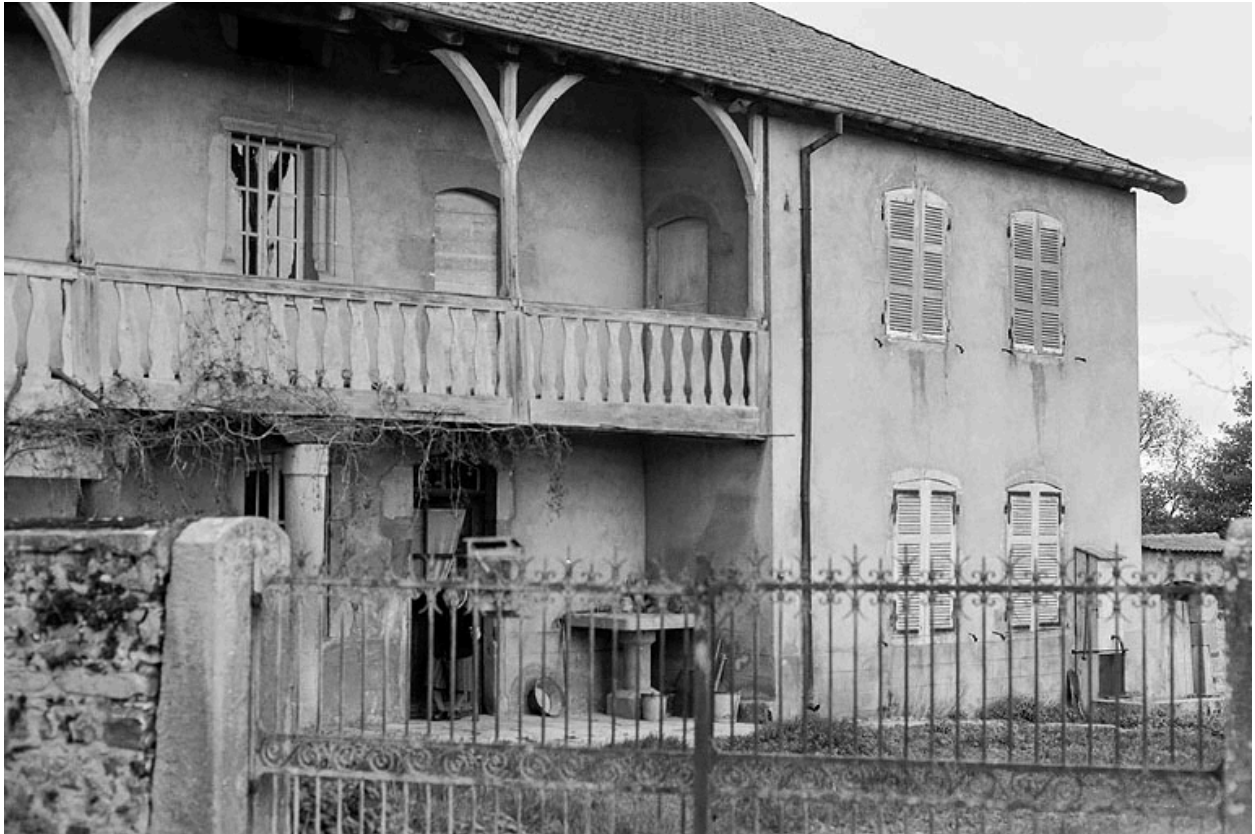
Vue de la maison, vers 1970  
Phot. Raymond Oursel  
IVR26\_20207100081NUC2

Vue de la maison, vers 1970

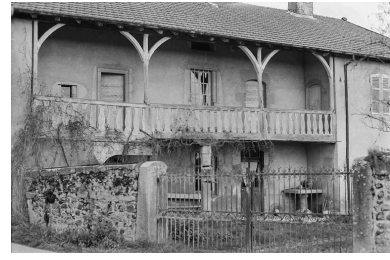
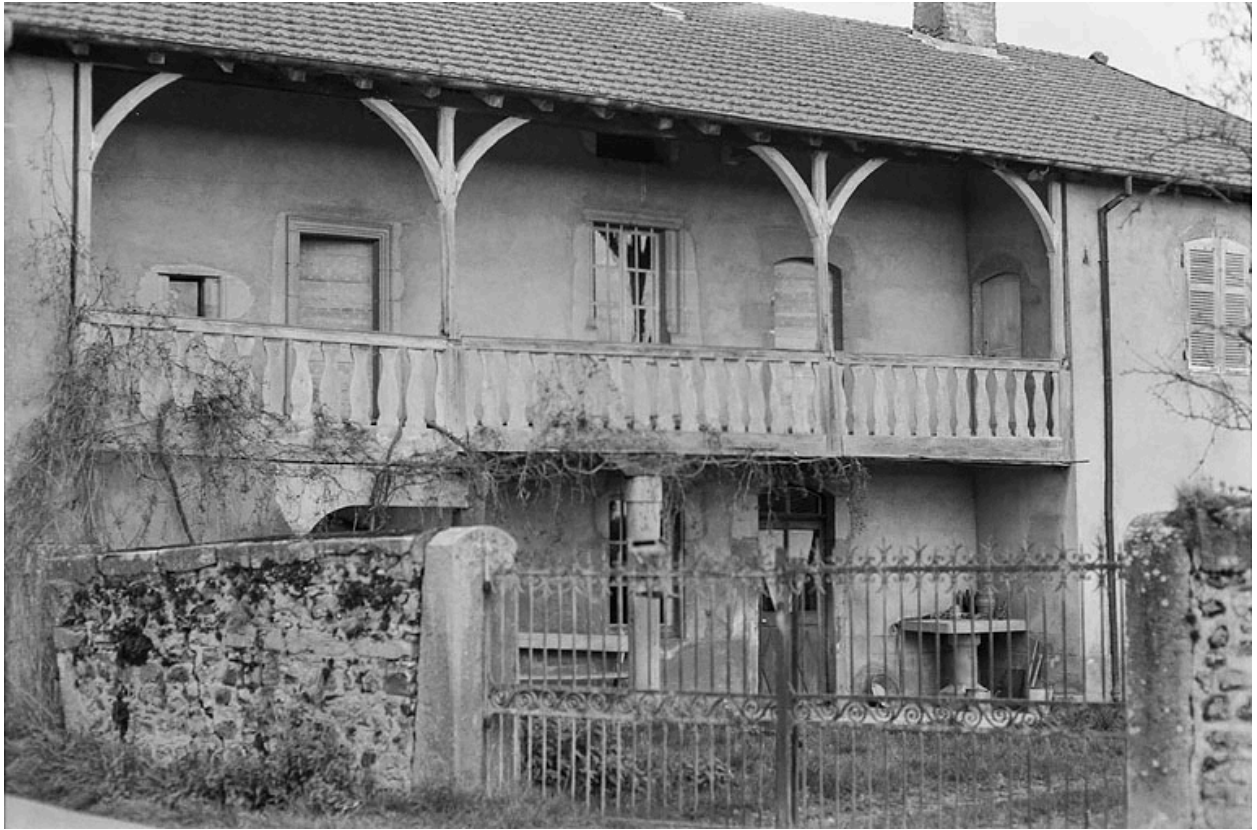
Vue de la maison, centrée  
sur la galerie, vers 1970.  
Phot. Raymond Oursel  
IVR26\_20207100080NUC2

Vue de la maison, centrée sur la galerie, vers 1970.
