Bourgogne, Saône-et-Loire
Vareilles
Montgiraud

Demeure et ferme de Montgiraud

Numéro de dossier : IA71003533

Cadre de l'étude : opération ponctuelle architecture rurale du Charolais-Brionnais

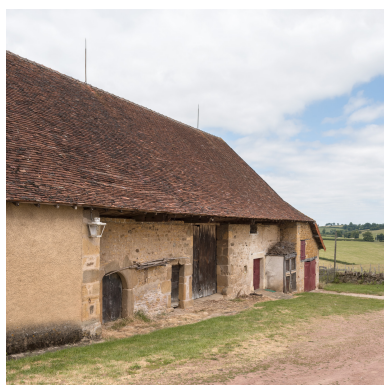
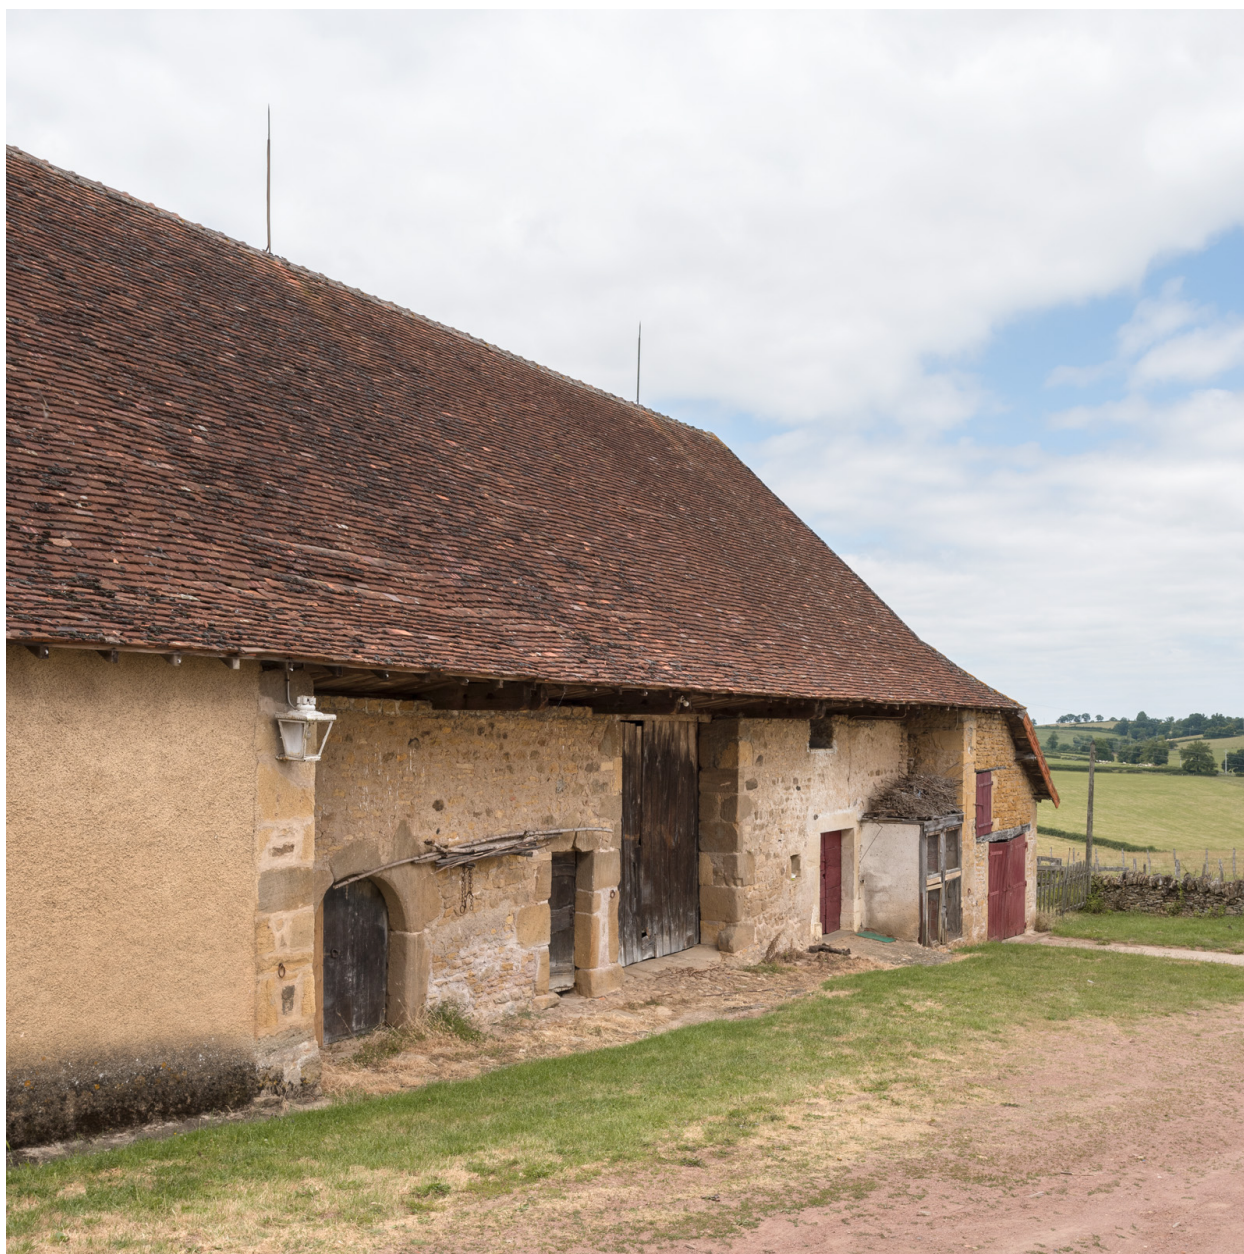
Façade antérieure du bâtiment agricole. Vue de trois quarts gauche.
Phot. Pierre-Marie Barbe-Richaud
IVR26_20187100315NUC4A

Façade antérieure du bâtiment agricole. Vue de trois quarts gauche.

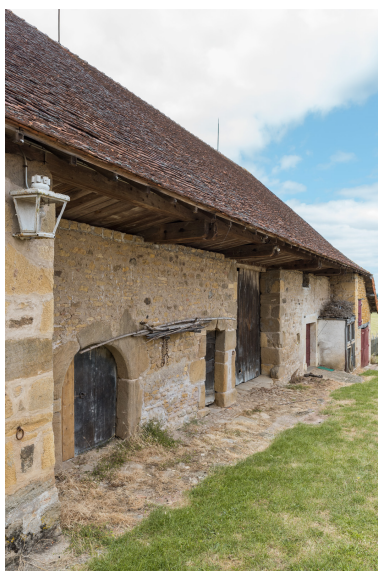
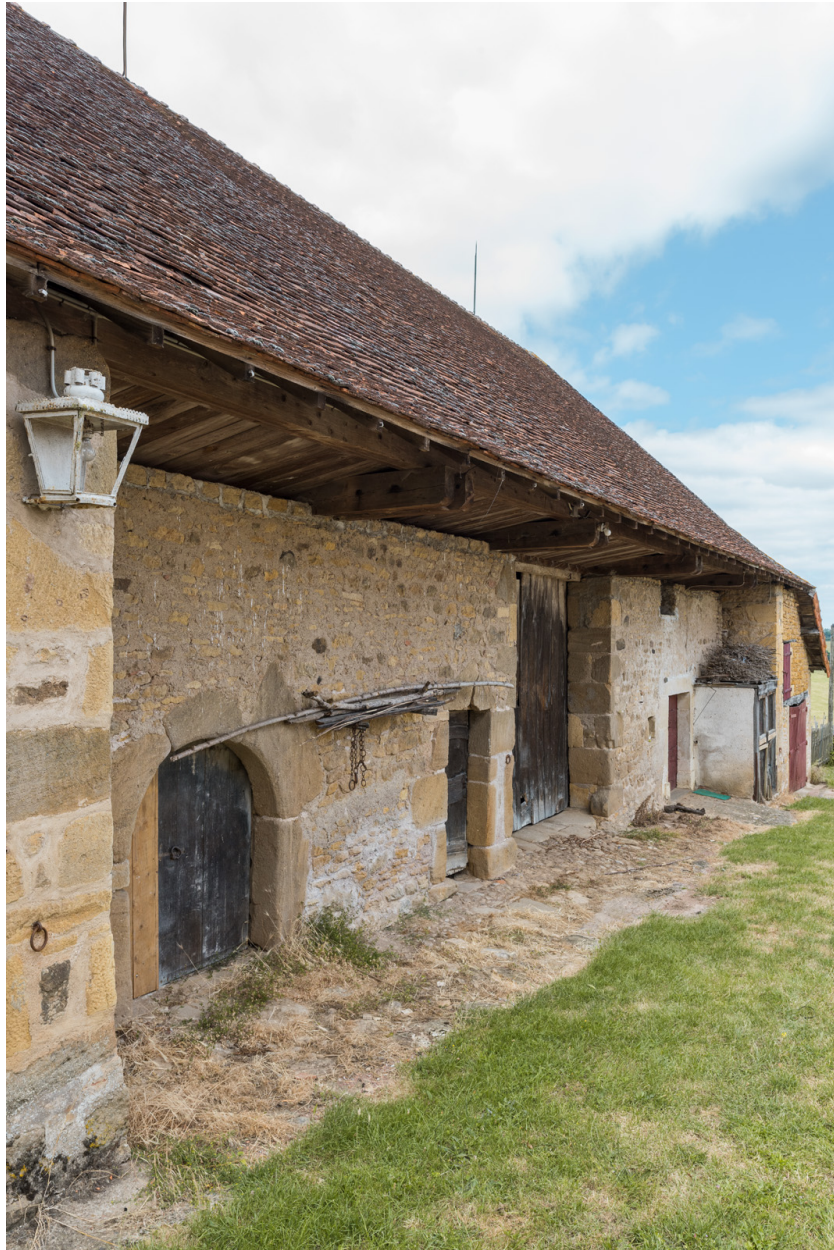
Vue de trois quarts gauche
du bâtiment agricole.
Phot. Pierre-Marie Barbe-Richaud
IVR26_20187100316NUC4A

Vue de trois quarts gauche du bâtiment agricole.

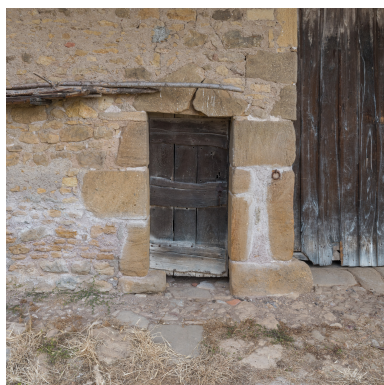
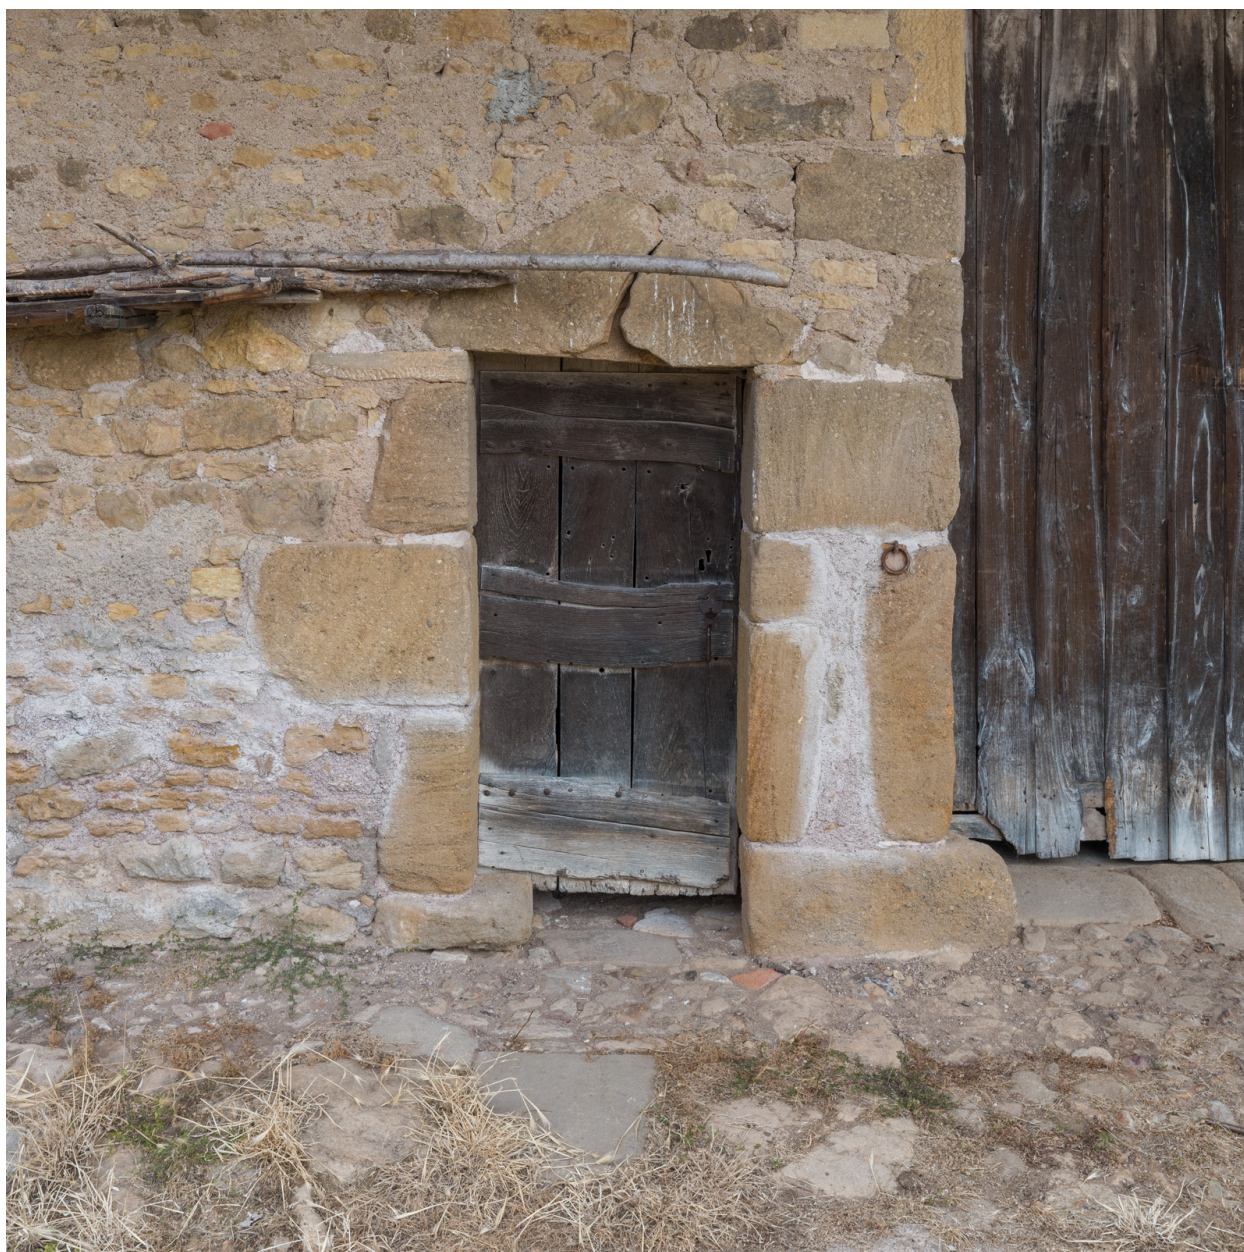
Façade antérieure du bâtiment agricole. Porte piétonne.
Phot. Pierre-Marie Barbe-Richaud
IVR26_20187100318NUC4A

Façade antérieure du bâtiment agricole. Porte piétonne.

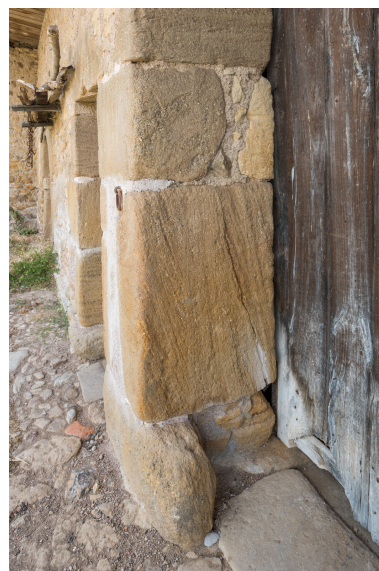
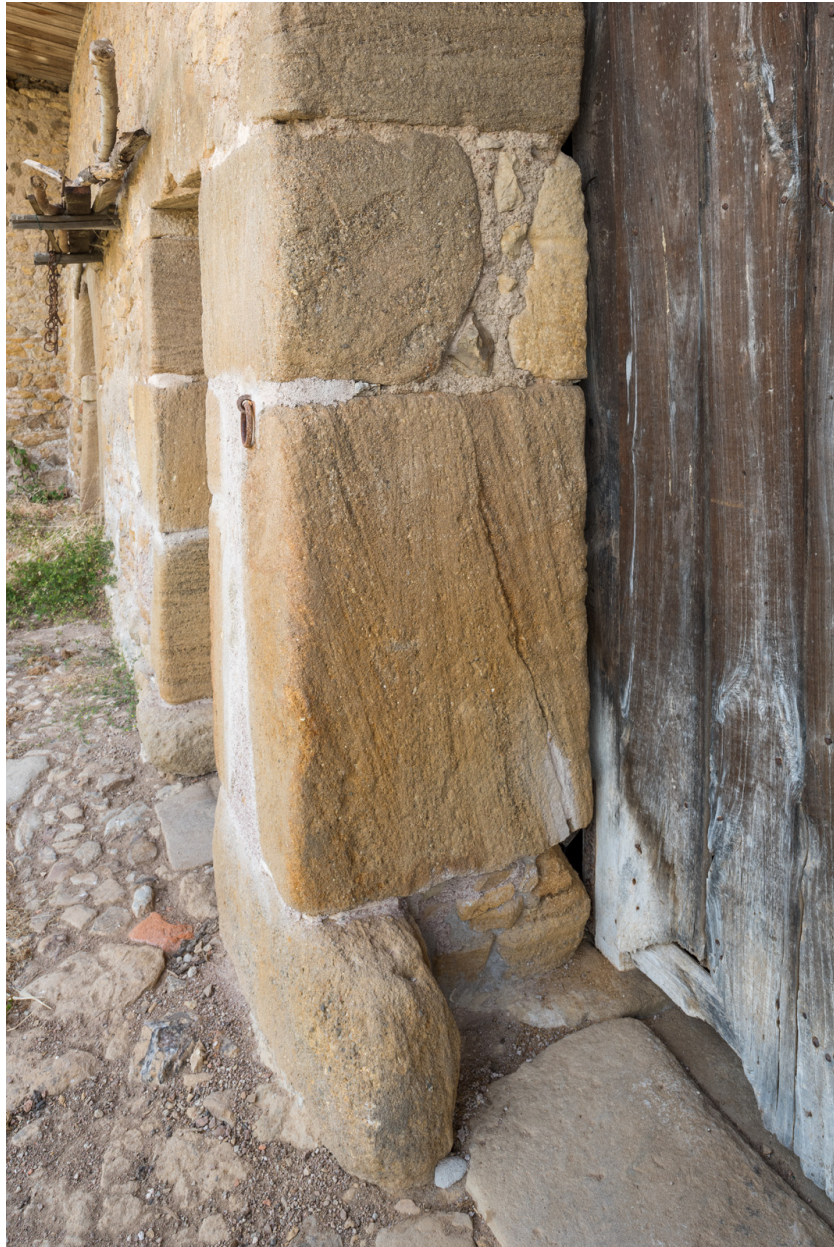
Bâtiment agricole. Piédroit
de la porte de remise.
Phot. Pierre-Marie Barbe-Richaud
IVR26_20187100320NUC4A

Bâtiment agricole. Piédroit de la porte de remise.

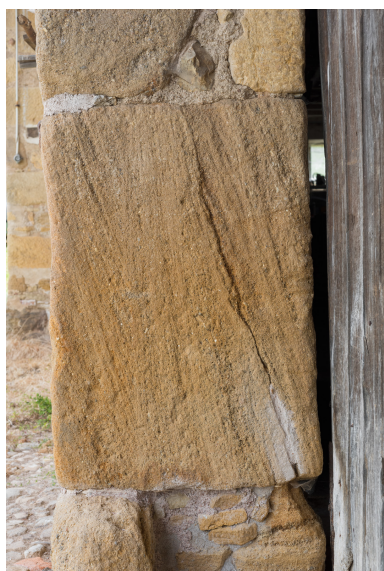
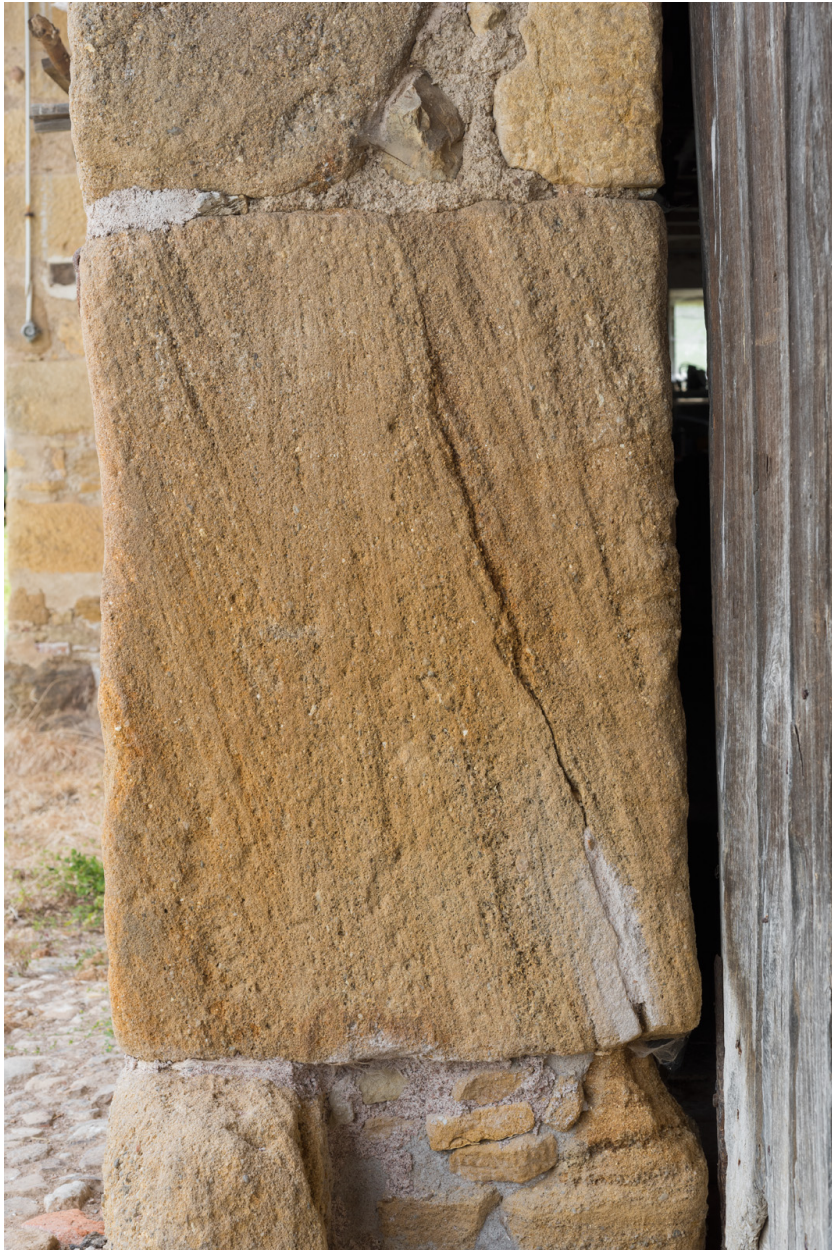
Détail du piédroit de la porte de remise.
Phot. Pierre-Marie Barbe-Richaud
IVR26_20187100321NUC4A

Détail du piédroit de la porte de remise.

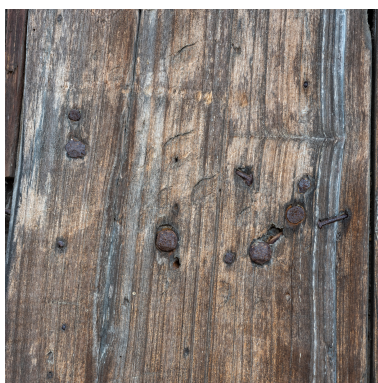
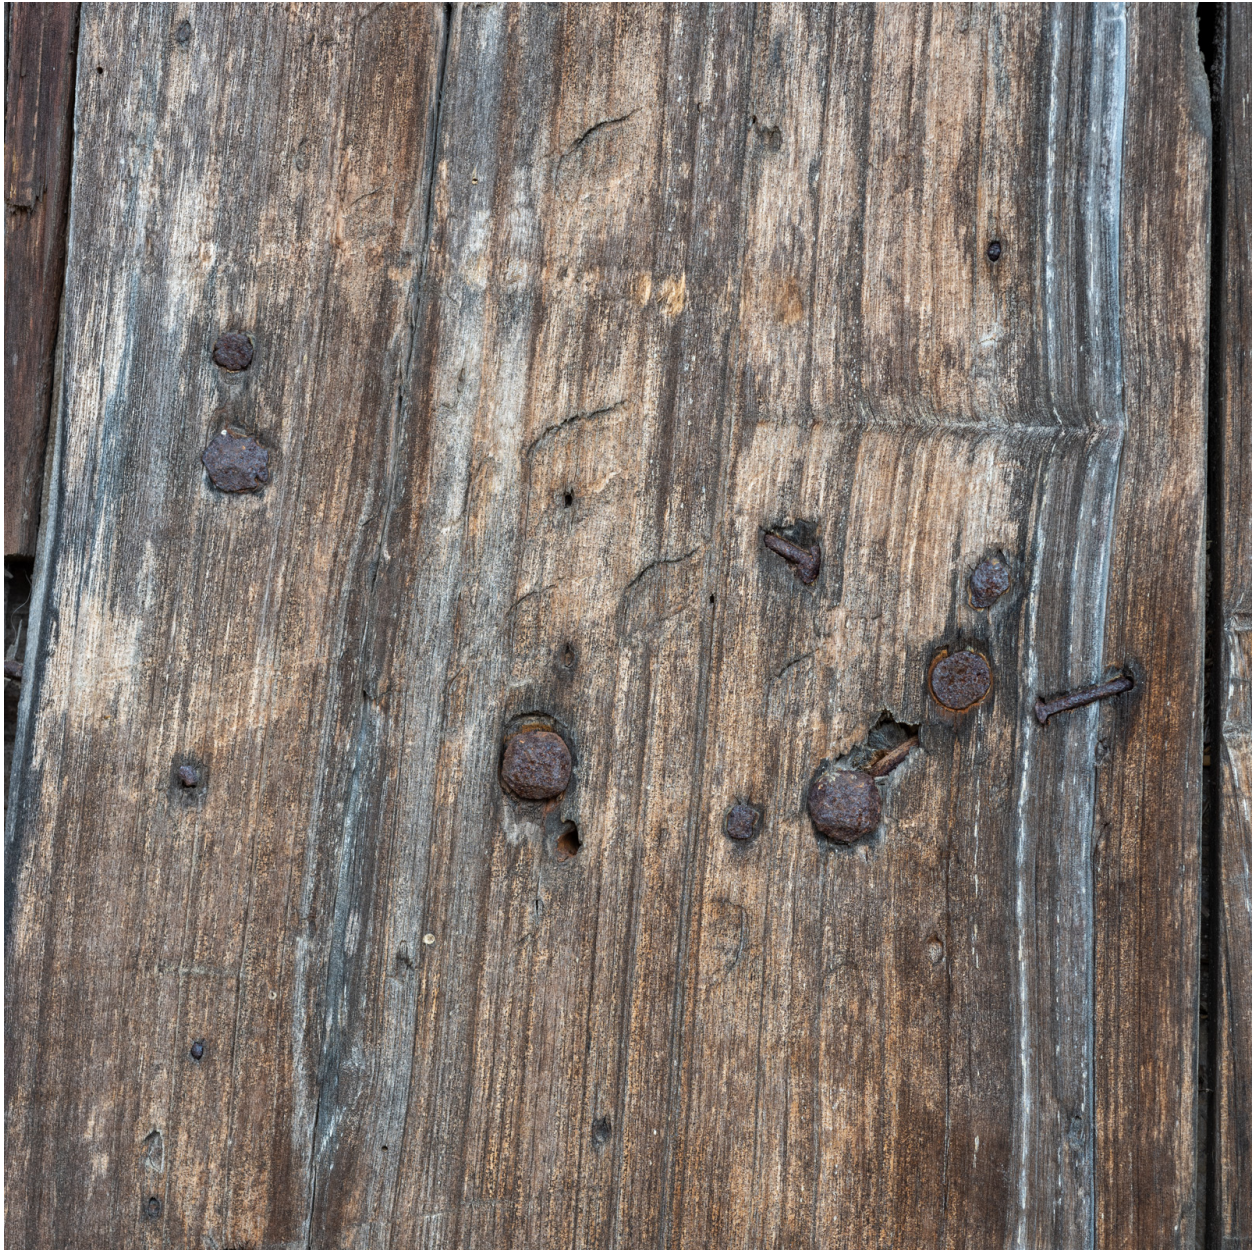
Détail du vantail de la porte de remise.
Phot. Pierre-Marie Barbe-Richaud
IVR26_20187100322NUC4A

Détail du vantaux de la porte de remise.

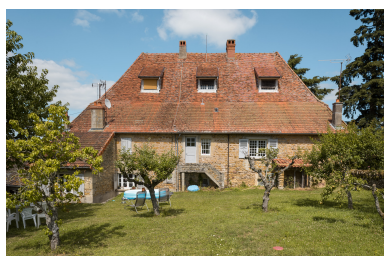
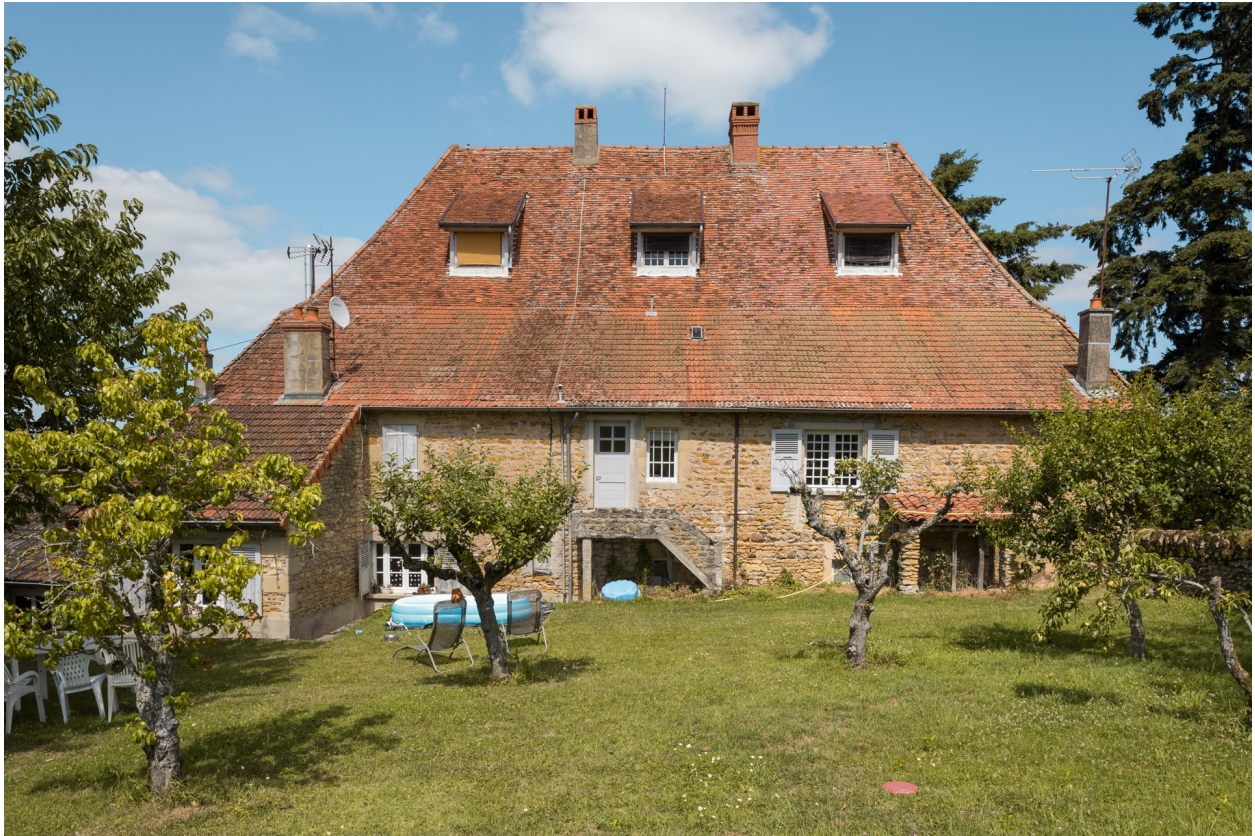
Façade postérieure du logement.
Phot. Pierre-Marie Barbe-Richaud
IVR26_20187100312NUC4A

Façade postérieure du logement.

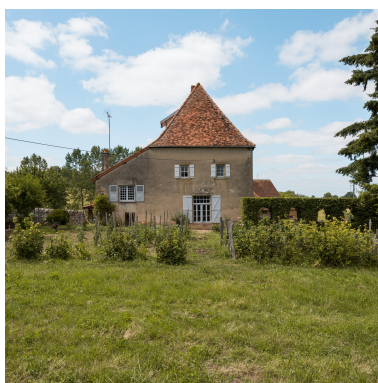
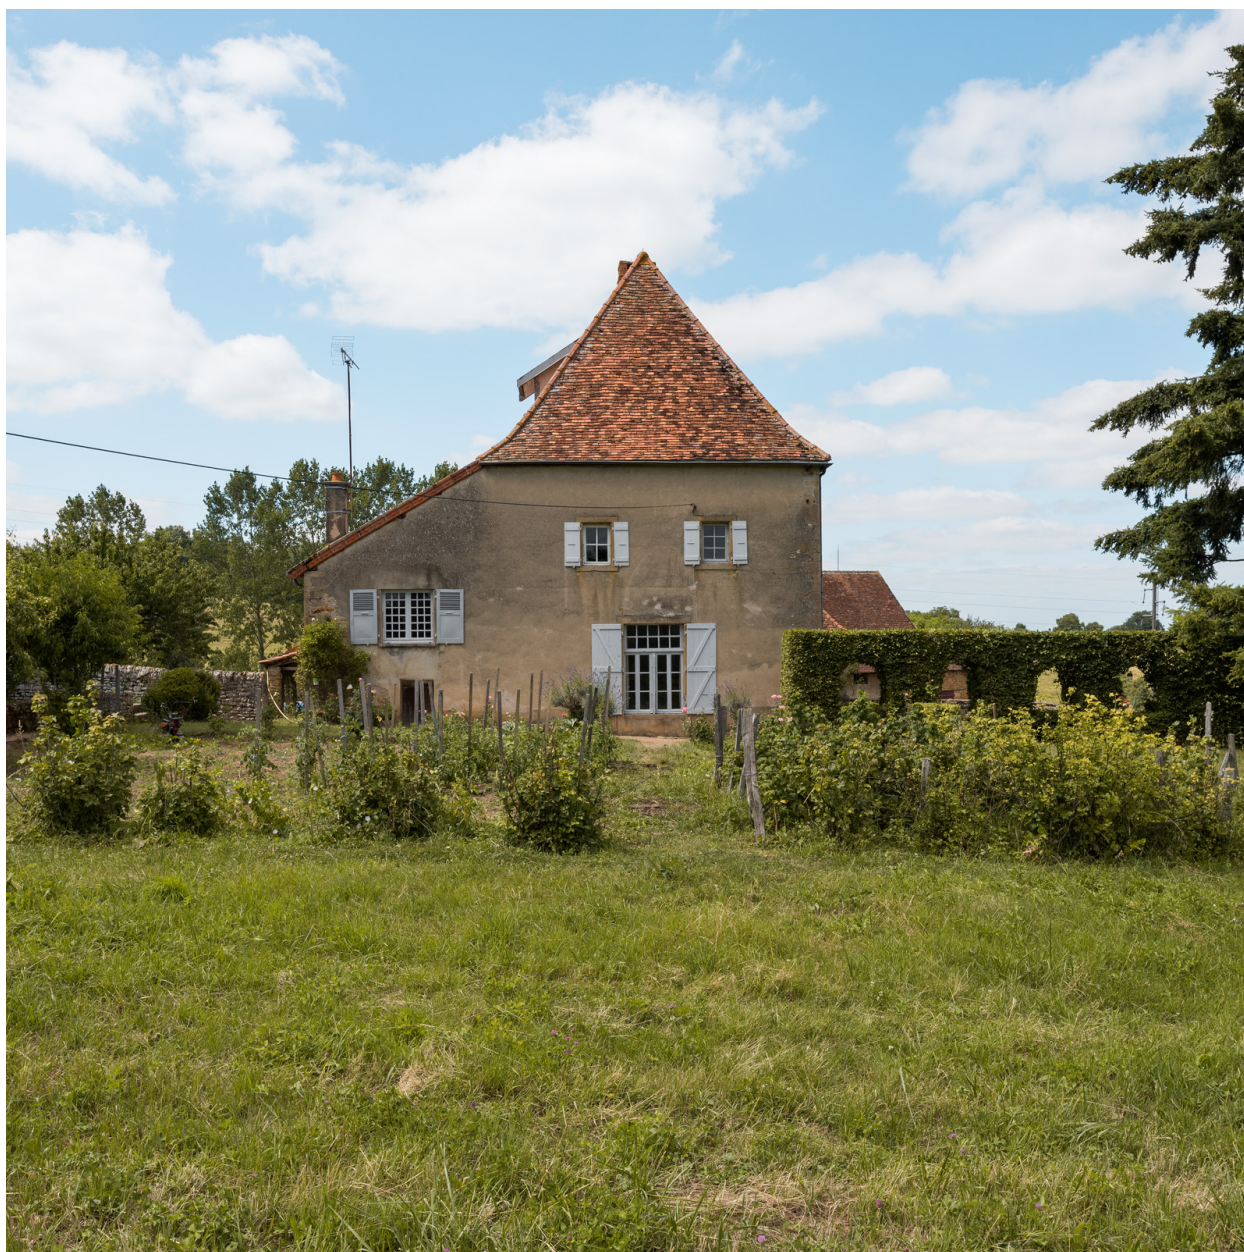
Façade sud du logement.
Phot. Pierre-Marie Barbe-Richaud
IVR26_20187100311NUC4A

Façade sud du logement.

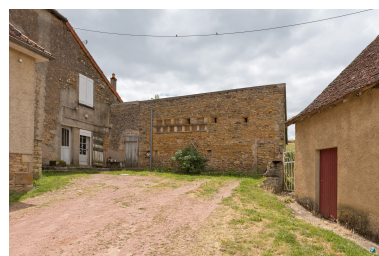
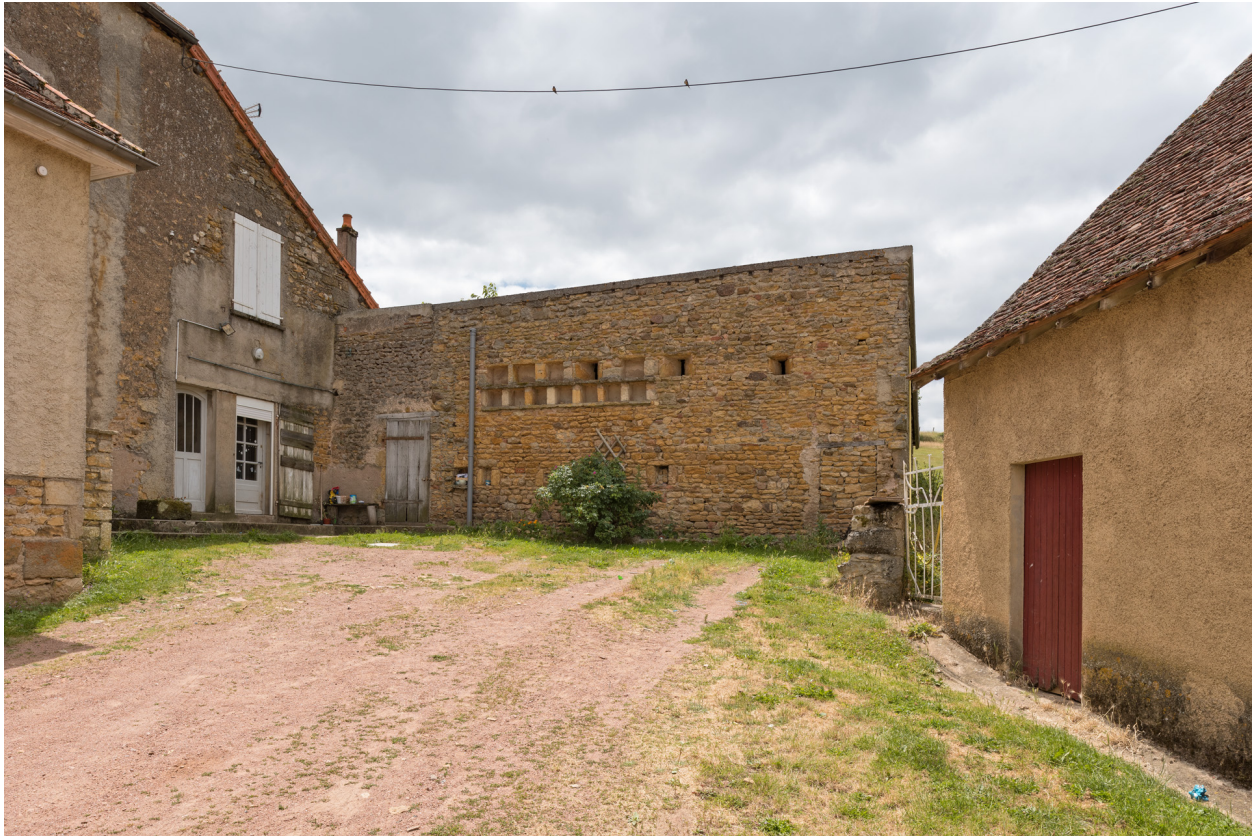
Mur d'une dépendance agricole (soue).
Phot. Pierre-Marie Barbe-Richaud
IVR26_20187100328NUC4A

Mur d'une dépendance agricole (soue).

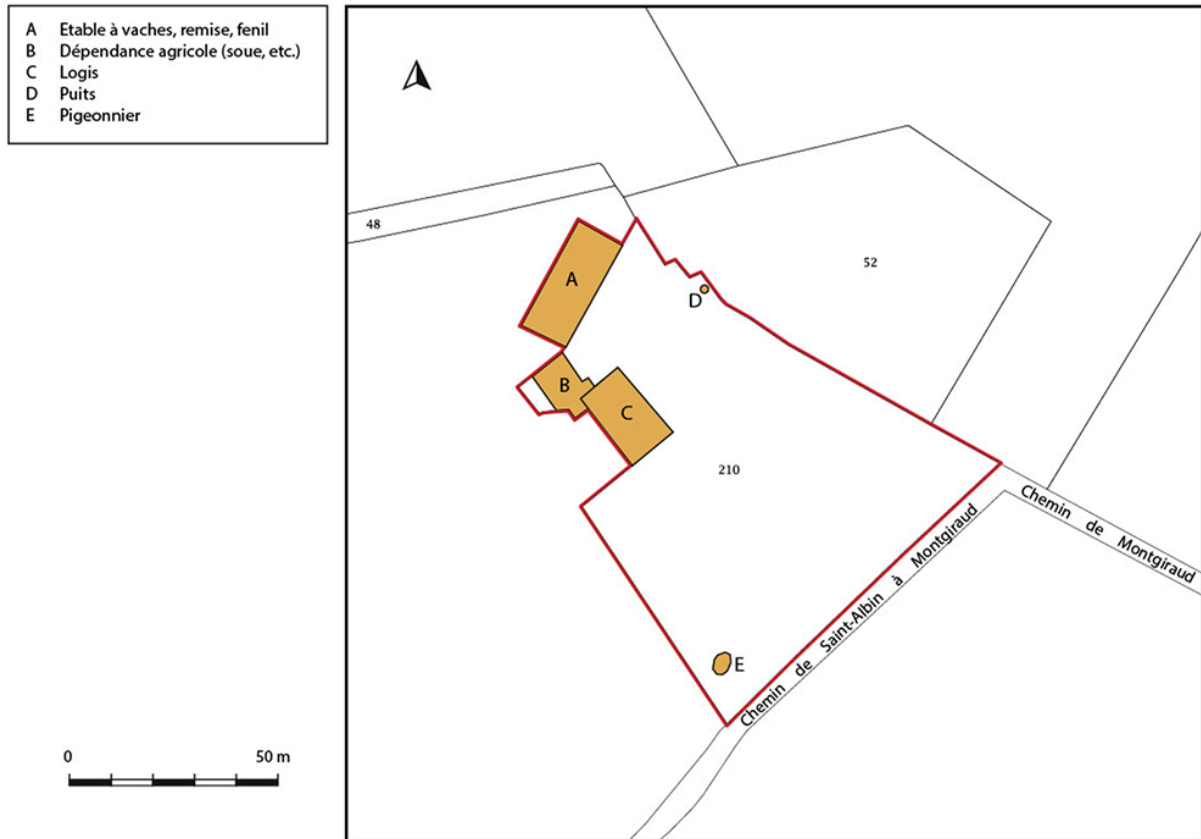
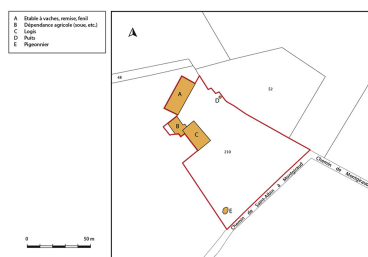
Plan-masse et de situation.
Extrait du plan cadastral, 2019.
Dess. Bertrand Turina
IVR26_20197100778NUDA

Plan-masse et de situation. Extrait du plan cadastral, 2019.

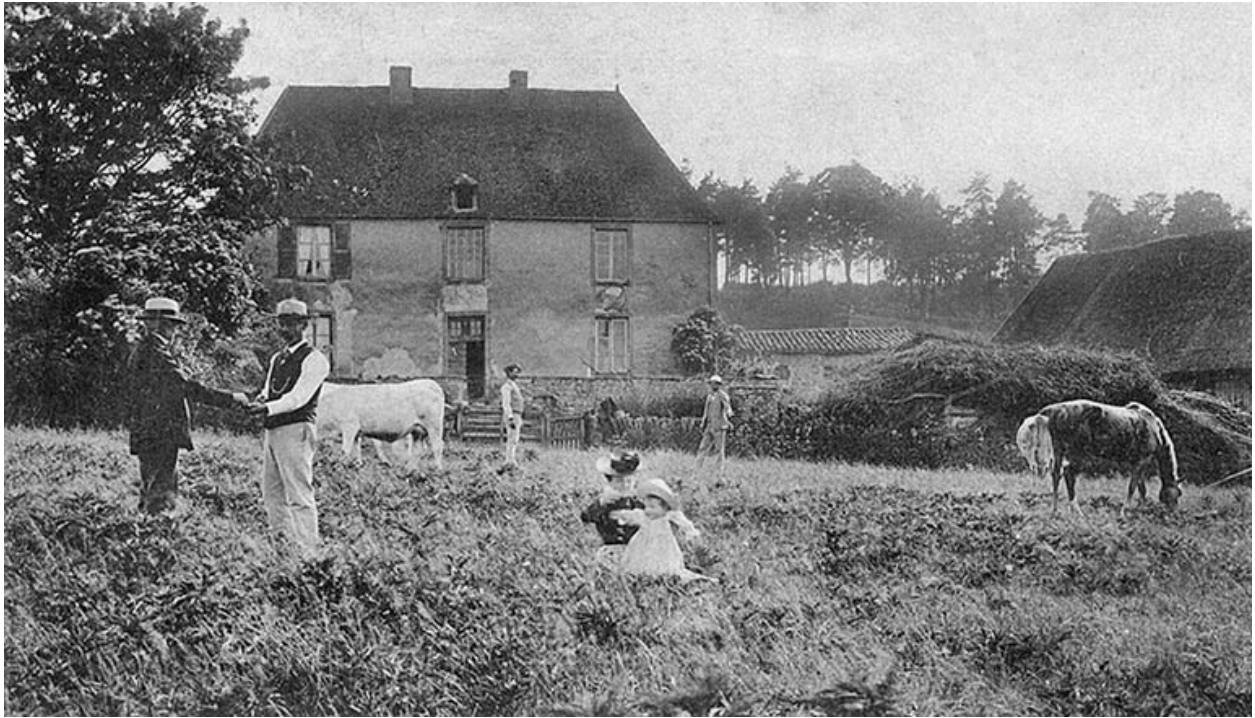
Vue de la ferme de Montgiraud au début du XXe siècle, carte postale, collection privée.

Les principales modifications interviennent au XX^e siècle, même si une photographie du début du XX^e siècle montre que l'ensemble a peu évolué. Dans la première moitié du XX^e siècle, une nouvelle porcherie est construite, à l'arrière de la précédente, ainsi qu'un petit appentis, abritant le four à pain, à l'arrière de la maison. En 1952, le fournil est finalement transformé en habitation par la famille Raffin afin d'y loger les métayers du domaine. De nouvelles ouvertures sont également percées sur la façade postérieure de la maison (notamment trois grandes lucarnes sur le toit). Dans les années 1960, l'ancien cuvage est modernisé et la charpente de la grande dépendance en partie refaite. Au début des années 1970, la vieille porcherie est détruite pour dégager l'espace à l'ouest de la maison. Seul un mur avec les nids pour les volailles, servant d'appui au bâtiment mitoyen, a été conservé. Enfin, une petite aile est ajoutée à l'angle nord-est de la maison. Ces modifications récentes ont toutefois respecté l'harmonie de l'ensemble.

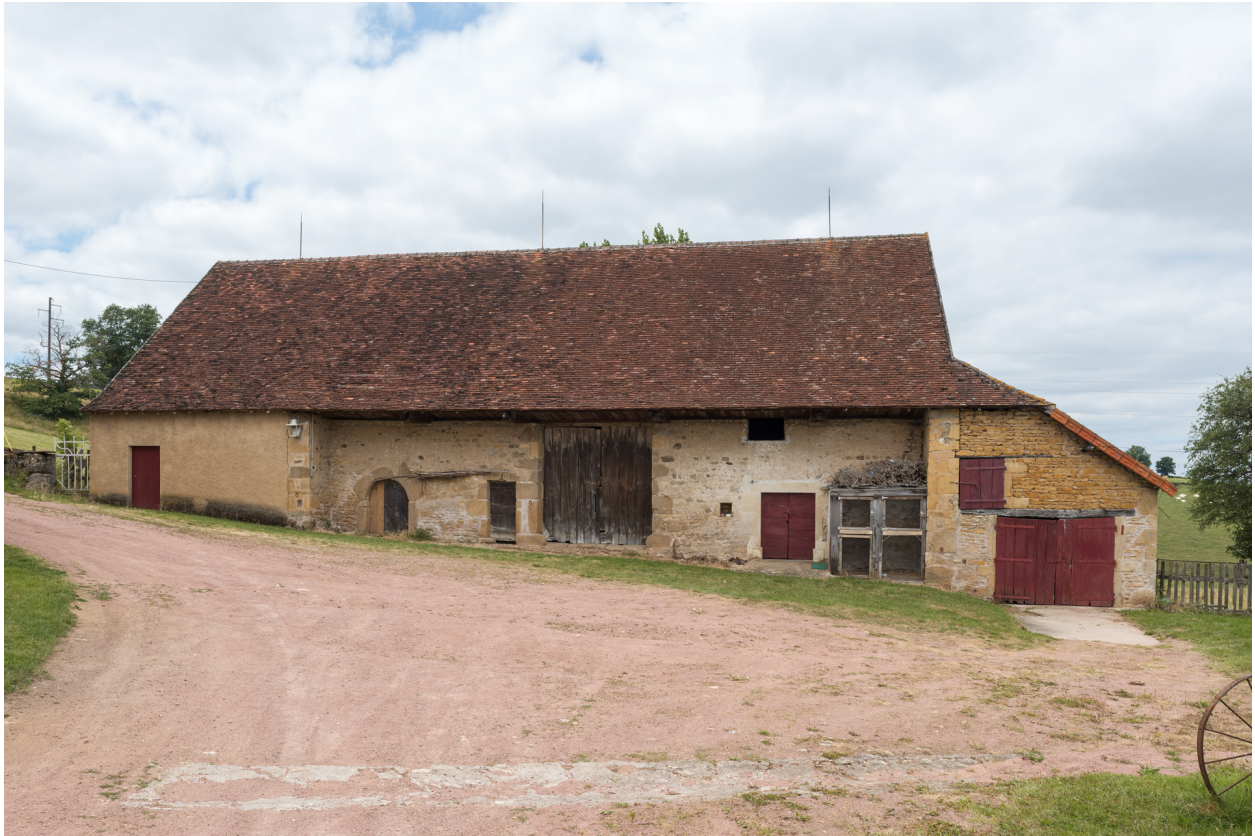
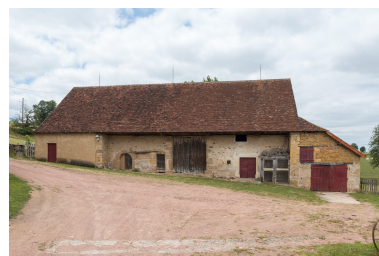
Façade antérieure du bâtiment
agricole (étable, remise, fenil).
Phot. Pierre-Marie Barbe-Richaud
IVR26_20187100314NUC4A

Façade antérieure du bâtiment agricole (étable, remise, fenil).

Construit en moellons (calcaire, grès ?), le bâtiment à usage agricole est pourvu d'une charpente en bois et couvert d'un toit à longs pans en tuiles plates. La partie centrale dallée (remise) est flanquée de deux étables, chacune à l'origine surmontée d'un fenil. L'étable sud a été supprimée. La porte en plein-cintre de cette étable est constituée de gros claveaux irréguliers (grès ?). Les murs latéraux de ce bâtiment débordent le mur-gouttereau antérieur, formant, avec la toiture débordante, un espace couvert. Le bâtiment a été agrandi à ses extrémités, la partie nord étant couverte d'un appentis en tuiles mécaniques. Bâti en moellons enduits, le logis comprend un sous-sol, un rez-de-chaussée et un étage carré et est couvert d'un toit à croupes en tuiles plates. Le versant ouest (prolongé) du toit est couvert en tuiles mécaniques. Une annexe du logement, bâtie contre le pignon nord de la maison, comprend un rez-de-chaussée et un étage de soubassement. Construite en moellons de calcaire, partiellement enduite, elle est couverte d'un toit à croupes en tuiles plates. Bâtie en moellons de calcaire, la soue est couverte d'un appentis en tuiles mécaniques. Situé plus au sud, le pigeonnier est construit en maçonnerie enduite, couvert d'un dôme circulaire en tuiles plates.

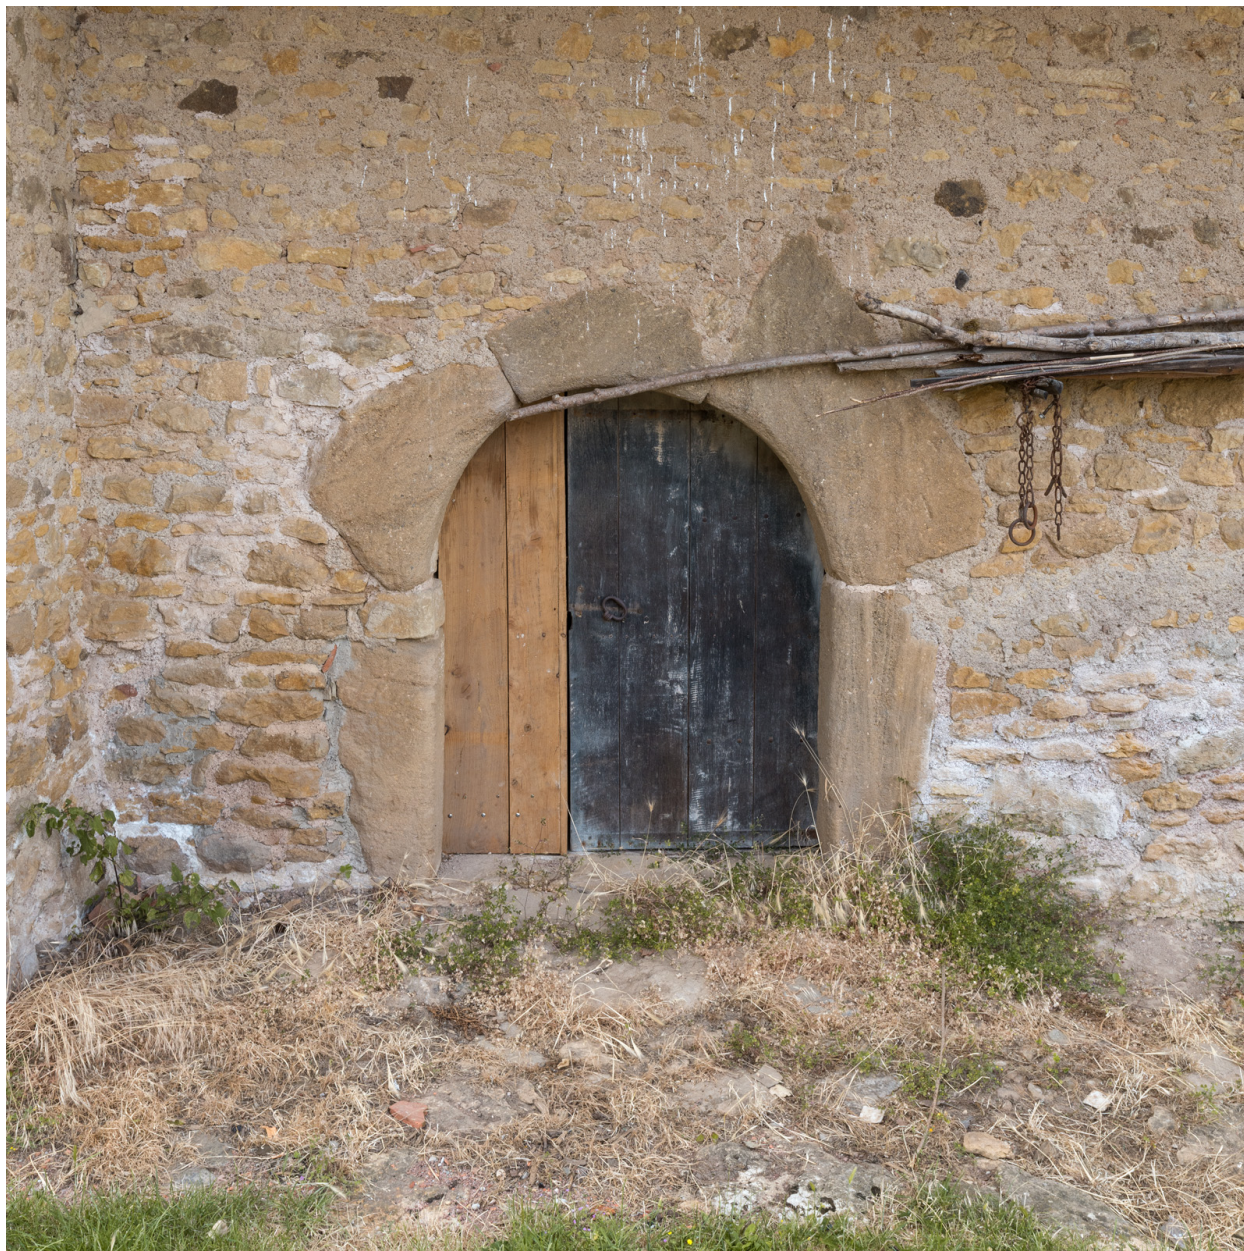
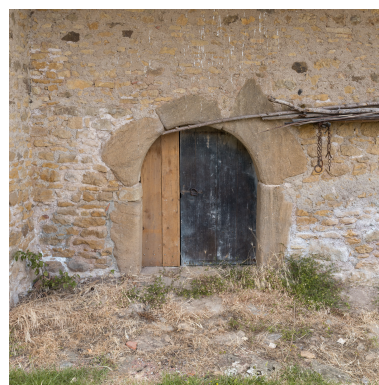
Façade antérieure du bâtiment agricole. Porte cintrée d'une étable.
Phot. Pierre-Marie Barbe-Richaud
IVR26_20187100317NUC4A

Façade antérieure du bâtiment agricole. Porte cintrée d'une étable.

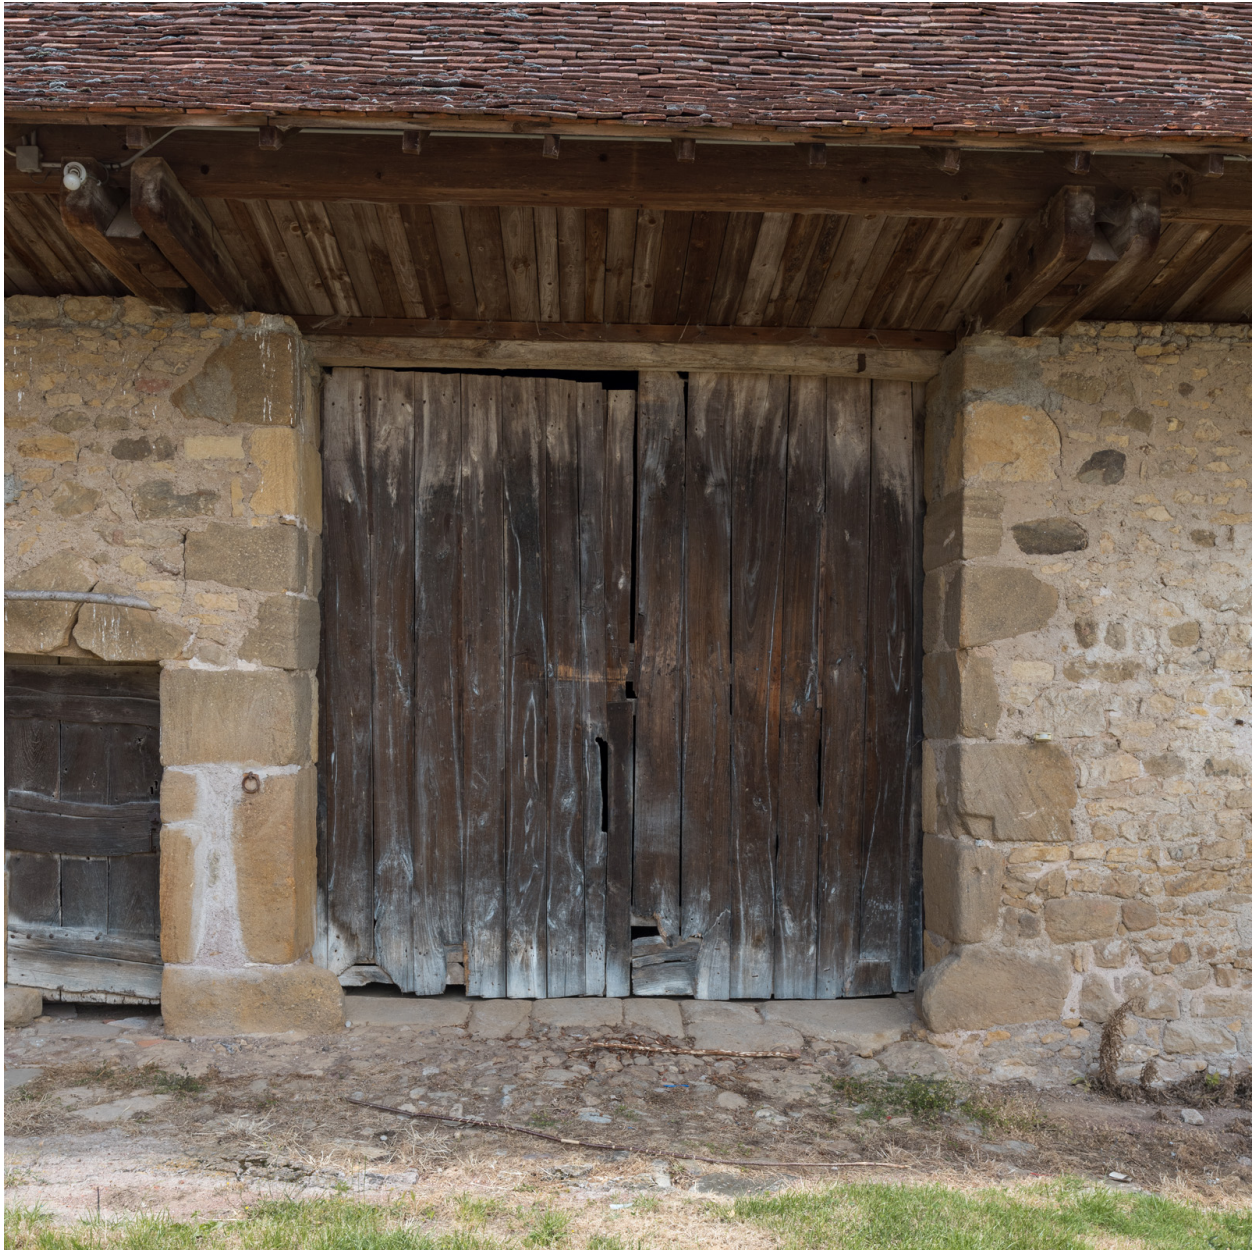
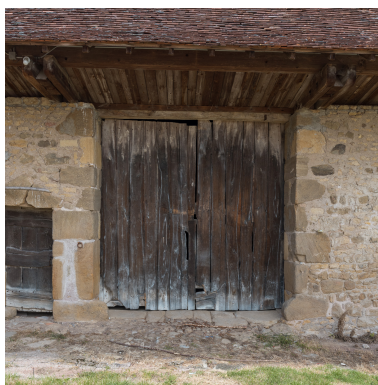
Façade antérieure du bâtiment agricole. Porte de la remise.
Phot. Pierre-Marie Barbe-Richaud
IVR26_20187100319NUC4A

Façade antérieure du bâtiment agricole. Porte de la remise.

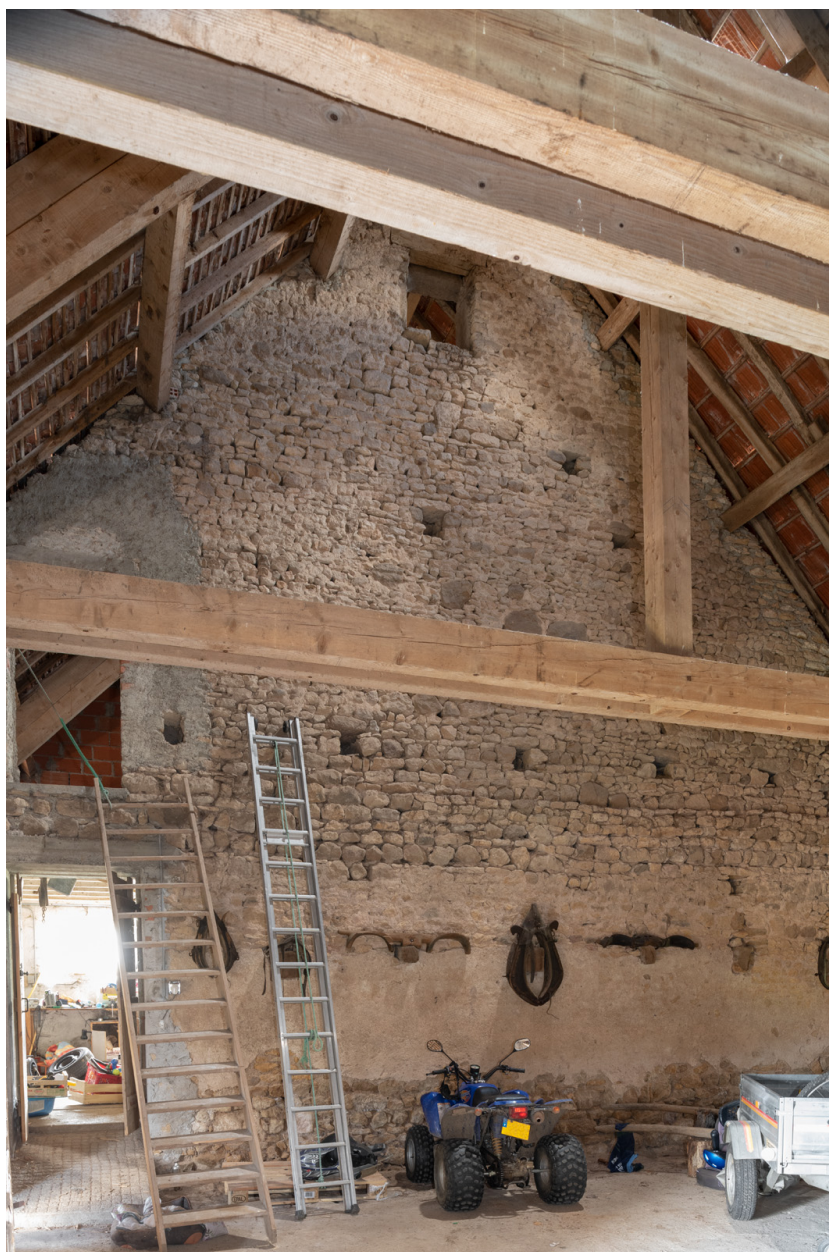
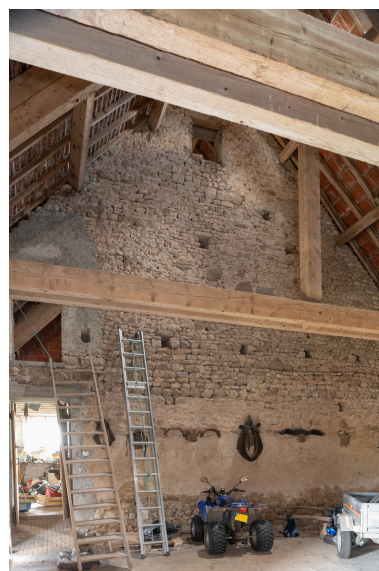
Bâtiment agricole. Mur de refend entre la remise et l'étable.
Phot. Pierre-Marie Barbe-Richaud
IVR26_20187100324NUC4A

Bâtiment agricole. Mur de refend entre la remise et l'étable.
