Bourgogne, Saône-et-Loire
Vareilles
Montgiraud

Demeure et ferme de Montgiraud

Numéro de dossier : IA71003533

Cadre de l'étude : opération ponctuelle architecture rurale du Charolais-Brionnais

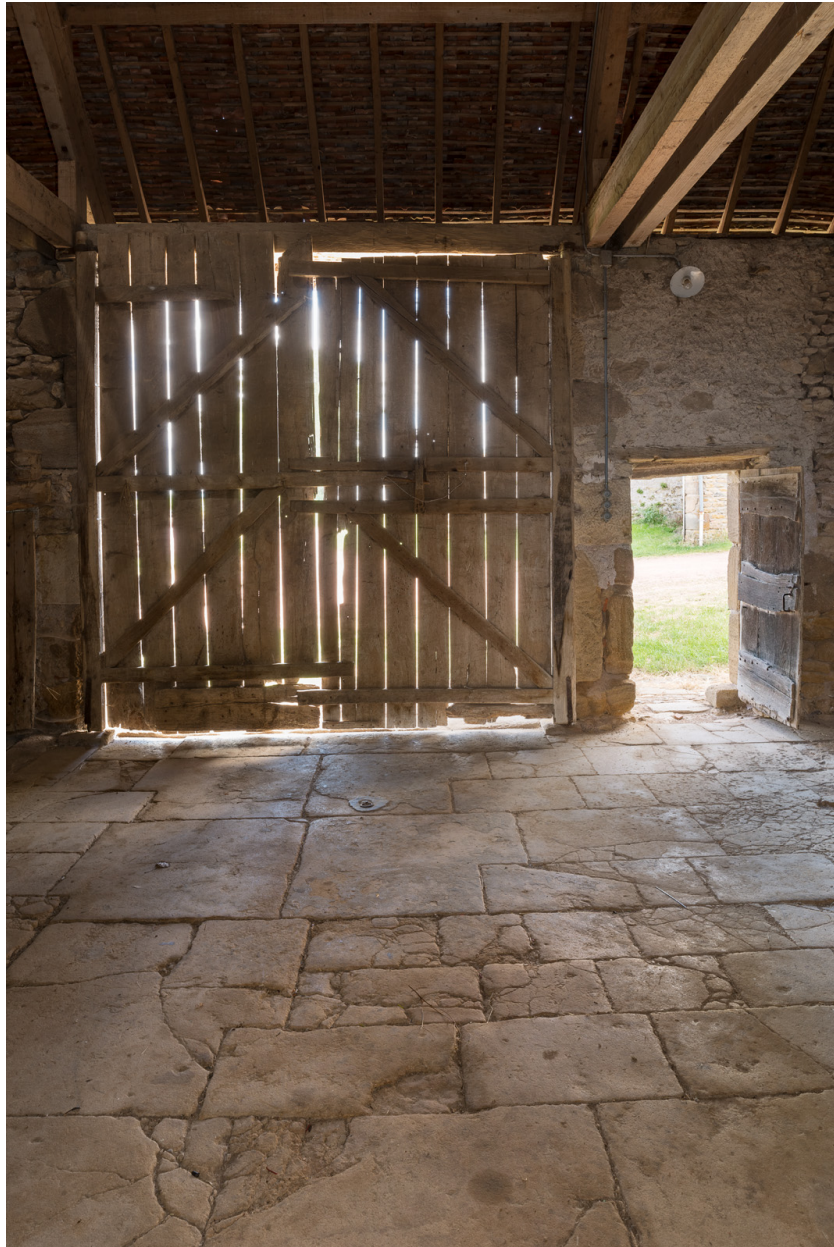
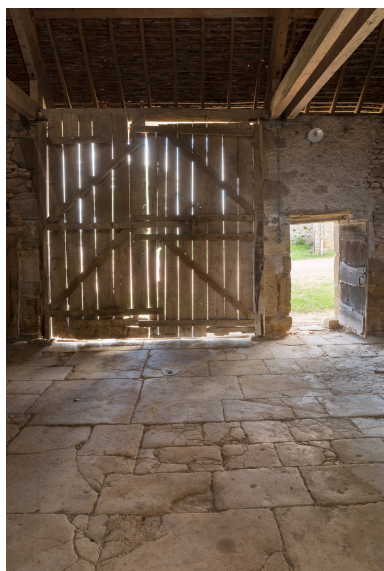
Bâtiment agricole. Vue intérieure de la remise.
Phot. Pierre-Marie Barbe-Richaud
IVR26_20187100323NUC4A

Bâtiment agricole. Vue intérieure de la remise.

Construit en moellons (calcaire, grès ?), le bâtiment à usage agricole est pourvu d'une charpente en bois et couvert d'un toit à longs pans en tuiles plates. La partie centrale dallée (remise) est flanquée de deux étables, chacune à l'origine surmontée d'un fenil. L'étable sud a été supprimée. La porte en plein-cintre de cette étable est constituée de gros claveaux irréguliers (grès ?). Les murs latéraux de ce bâtiment débordent le mur-gouttereau antérieur, formant, avec la toiture débordante, un espace couvert. Le bâtiment a été agrandi à ses extrémités, la partie nord étant couverte d'un appentis en tuiles mécaniques. Bâti en moellons enduits, le logis comprend un sous-sol, un rez-de-chaussée et un étage carré et est couvert d'un toit à croupes en tuiles plates. Le versant ouest (prolongé) du toit est couvert en tuiles mécaniques. Une annexe du logement, bâtie contre le pignon nord de la maison, comprend un rez-de-chaussée et un étage de soubassement. Construite en moellons de calcaire, partiellement enduite, elle est couverte d'un toit à croupes en tuiles plates. Bâtie en moellons de calcaire, la soue est couverte d'un appentis en tuiles mécaniques. Situé plus au sud, le pigeonnier est construit en maçonnerie enduite, couvert d'un dôme circulaire en tuiles plates.

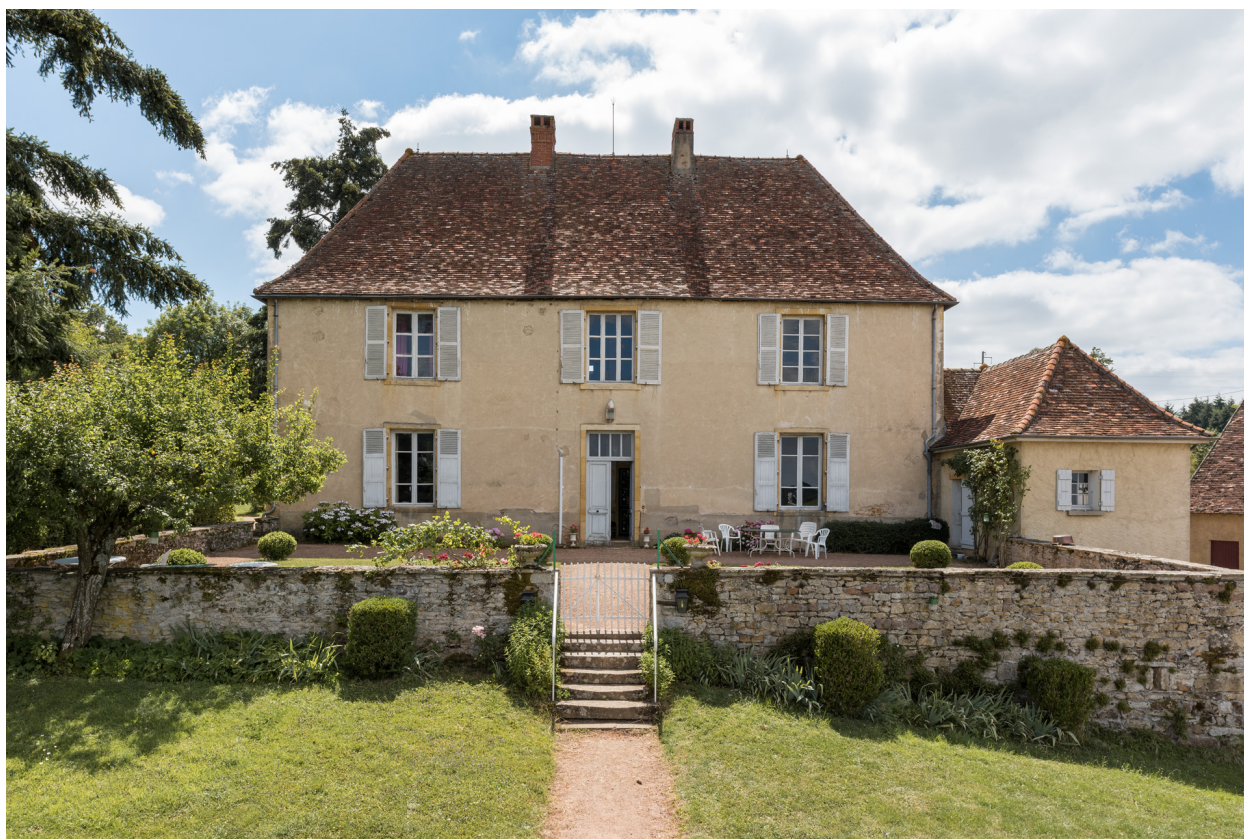
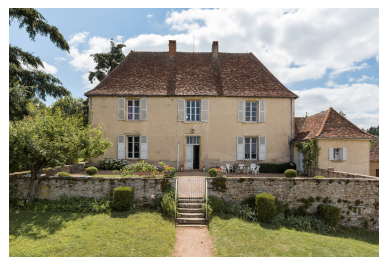
Façade antérieure du logement
Phot. Pierre-Marie Barbe-Richaud
IVR26_20187100310NUC4A

Façade antérieure du logement

L'ensemble se composait à l'origine de trois bâtiments : la maison, caractéristique des bâtiments de maître de la région avec son imposant toit à croupes, construite à la fin du XVII^e siècle (une des pièces de la charpente porte la date de 1697), une grande dépendance, dont la partie centrale, entre les deux murs pignons débordants, est vraisemblablement contemporaine de la maison, et une petite dépendance abritant les volailles et les cochons. La grange a connu des agrandissements, intervenus avant 1826 (date de l'établissement du cadastre), dans la seconde, à l'autre extrémité, qui sont construits avant la date de l'établissement du cadastre, soit avant 1826, dans la et une extension, ayant abrité le cuvage, à l'autre siècle. Le pigeonnier date de la fin du XVIII^e siècle. Les baies de la façade principale de la maison sont reprises et agrandies au XIX^e siècle.

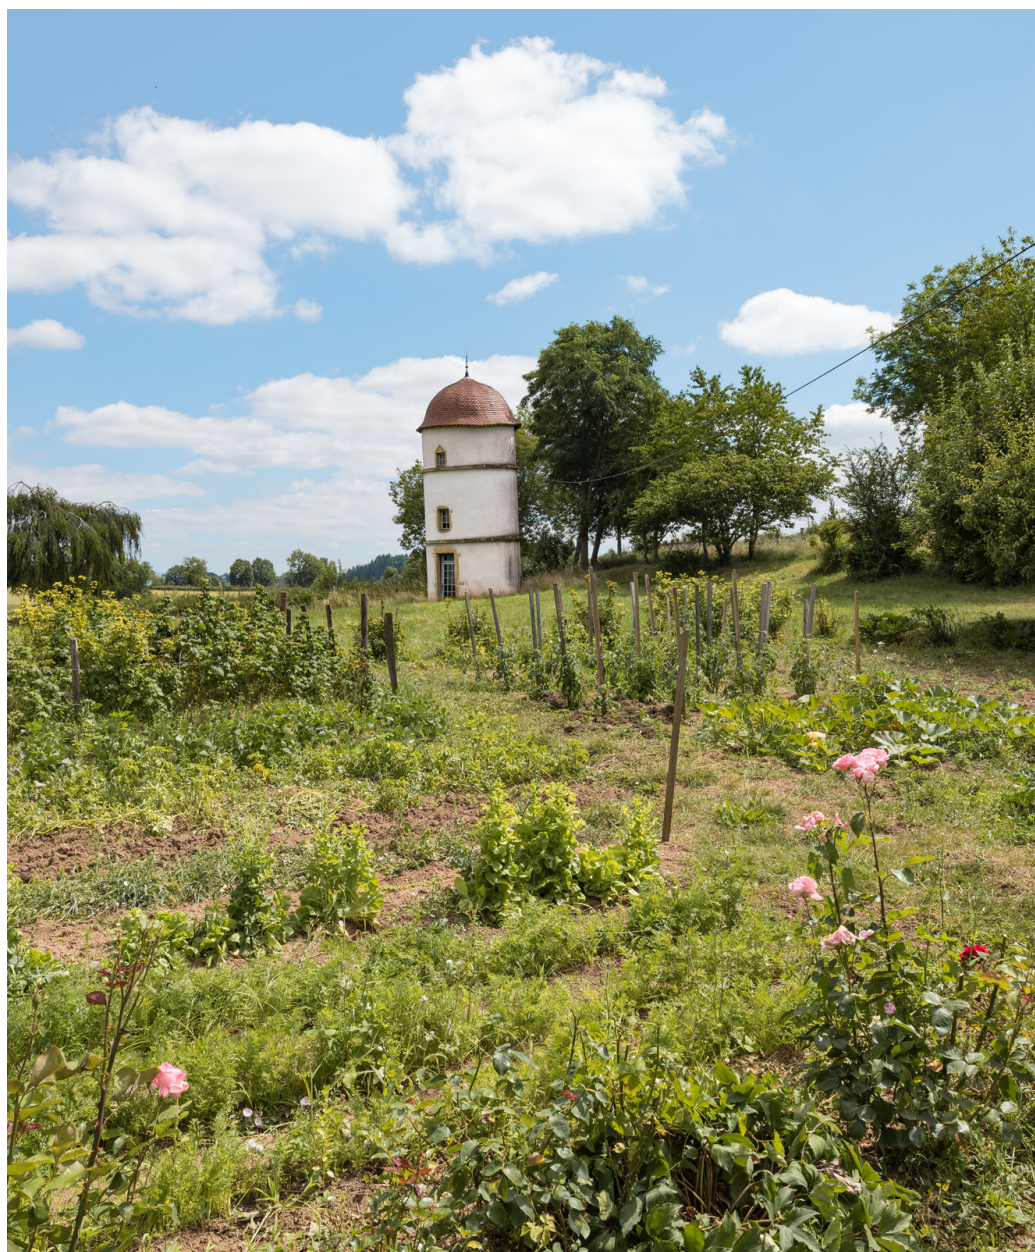
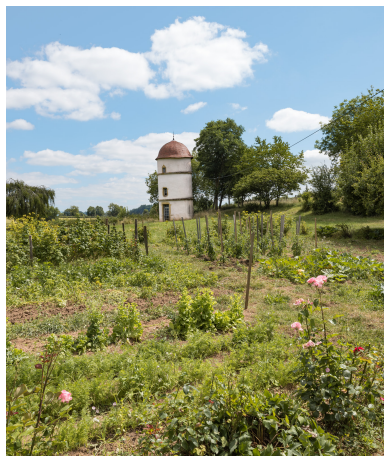
Pigeonnier.

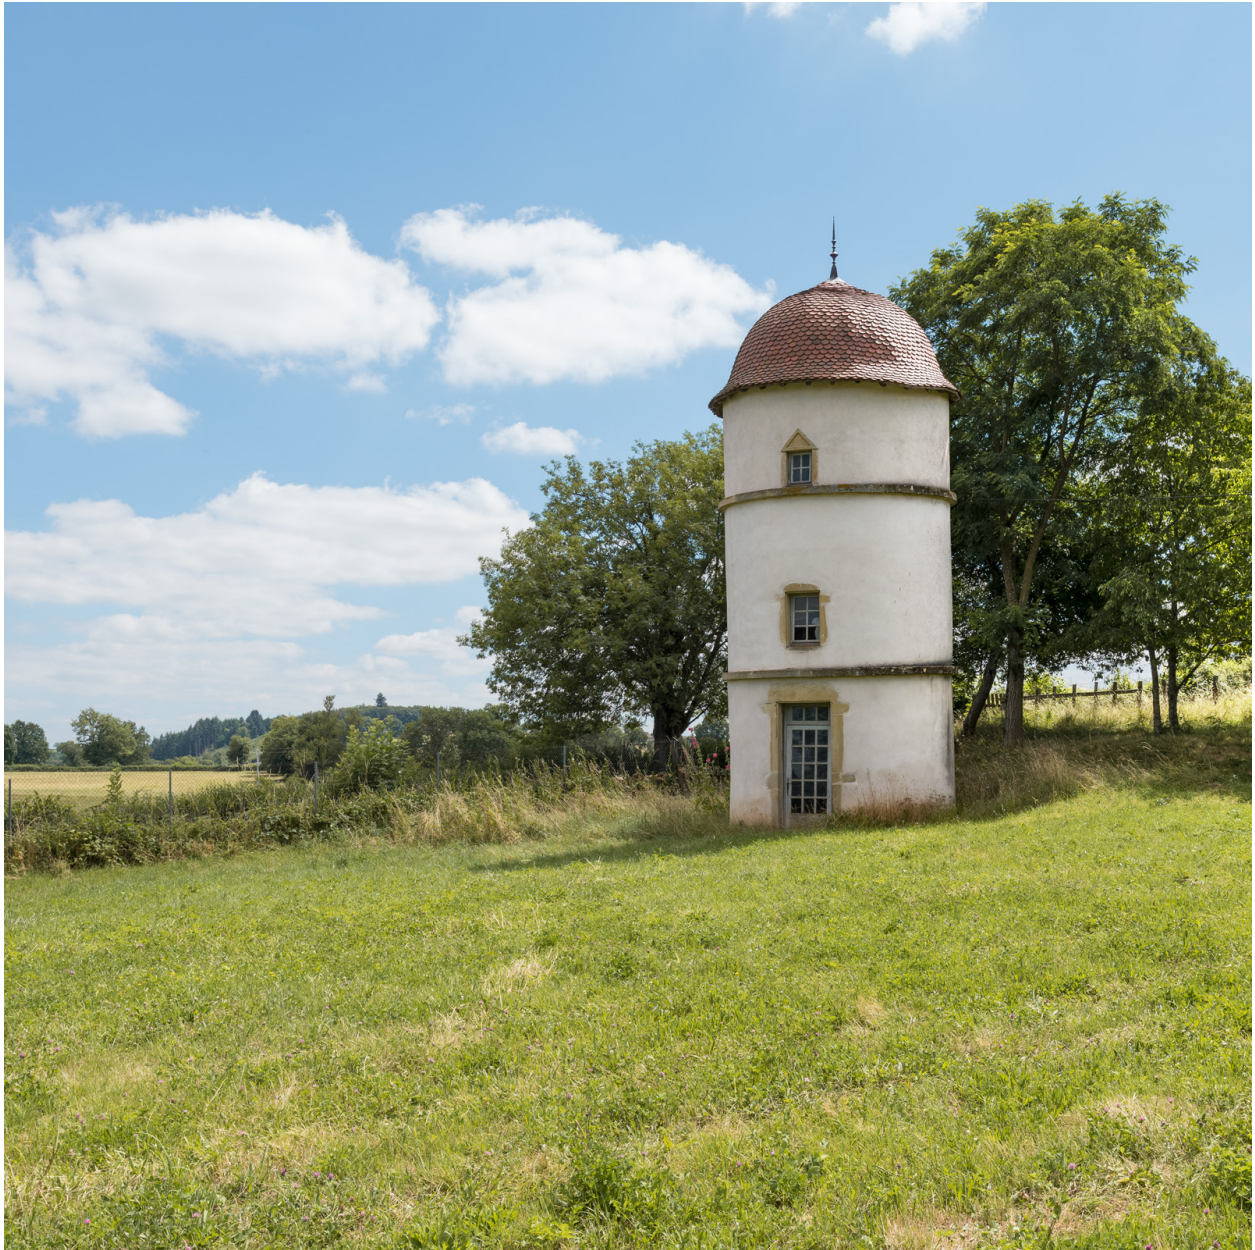
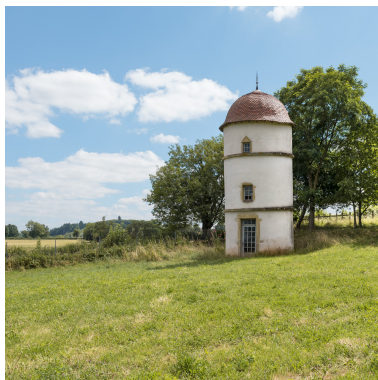
Pigeonnier. Vue rapprochée.
Phot. Pierre-Marie Barbe-Richaud
IVR26_20187100327NUC4A

Pigeonnier. Vue rapprochée.
