Bourgogne-Franche-Comté, Doubs  
Besançon  
îlot Proudhon  
33 rue Bersot

## **maison**

Numéro de dossier : IA25000599  
Date de l'enquête initiale : 1996  
Date(s) de rédaction : 2009  
Cadre de l'étude : enquête thématique régionale demeures bisontines  
Degré d'étude : étudié

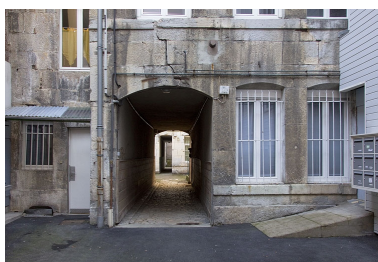
Premier logis secondaire :  
détail du passage cocher.  
Phot. Yves Sancey  
IVR43\_20122500370NUC2A

Premier logis secondaire : détail du passage cocher.

Le logis principal à trois étages carrés et le premier logis secondaire, à un étage carré et un de comble, sont distribués par un escalier à cage ouverte en charpente. Un passage cocher latéral les traverse. Le deuxième logis secondaire au fond de la deuxième cour est en revanche distribué par un couloir latéral et un escalier dans-oeuvre à jour central. L'ensemble des caves sont voûtées d'arêtes. Il subsiste l'escalier extérieur de la cave du troisième logis.

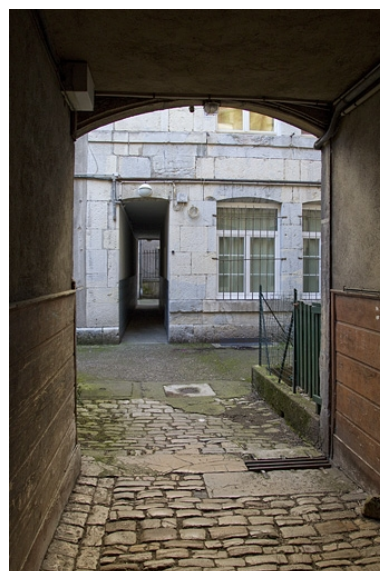
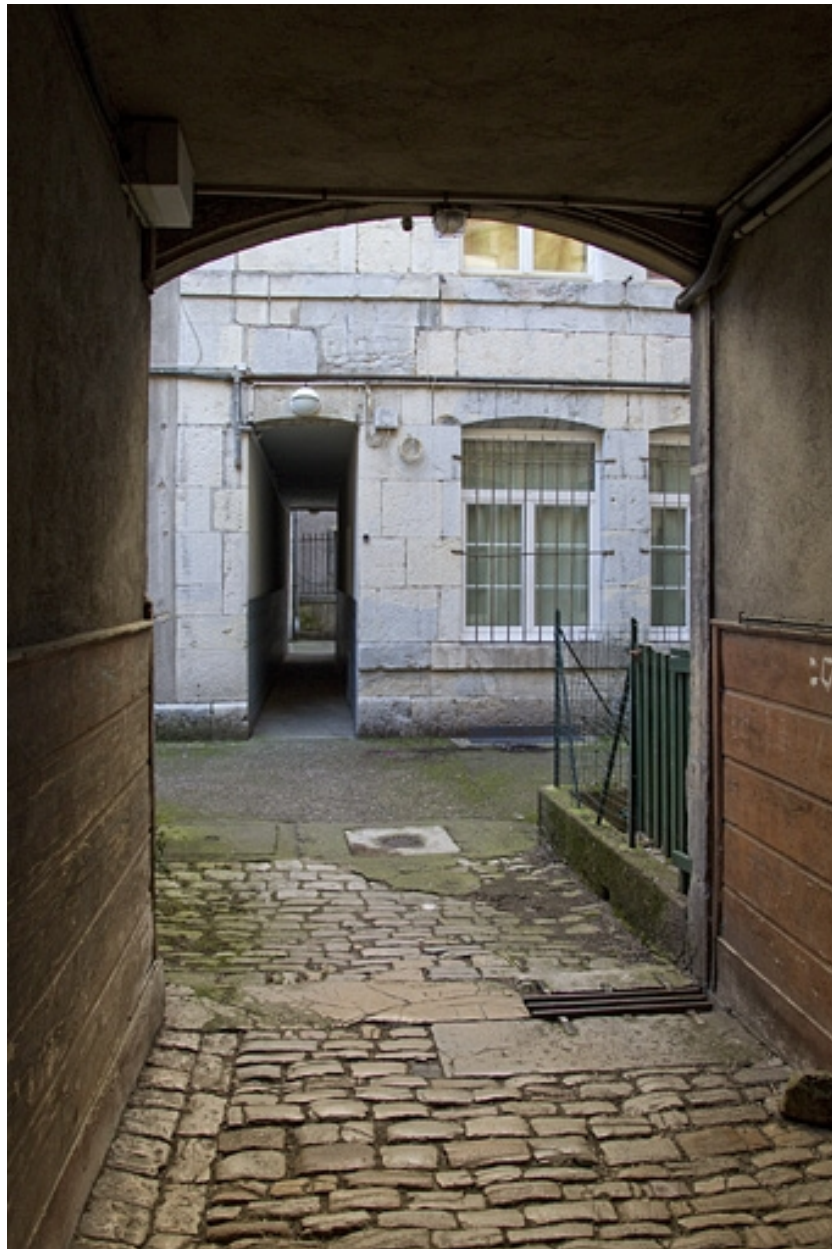
Deuxième logis secondaire :  
détail du couloir depuis le passage  
cocher du premier logis secondaire.  
Phot. Yves Sancey  
IVR43\_20122500371NUC2A

Deuxième logis secondaire : détail du couloir depuis le passage cocher du premier logis secondaire.

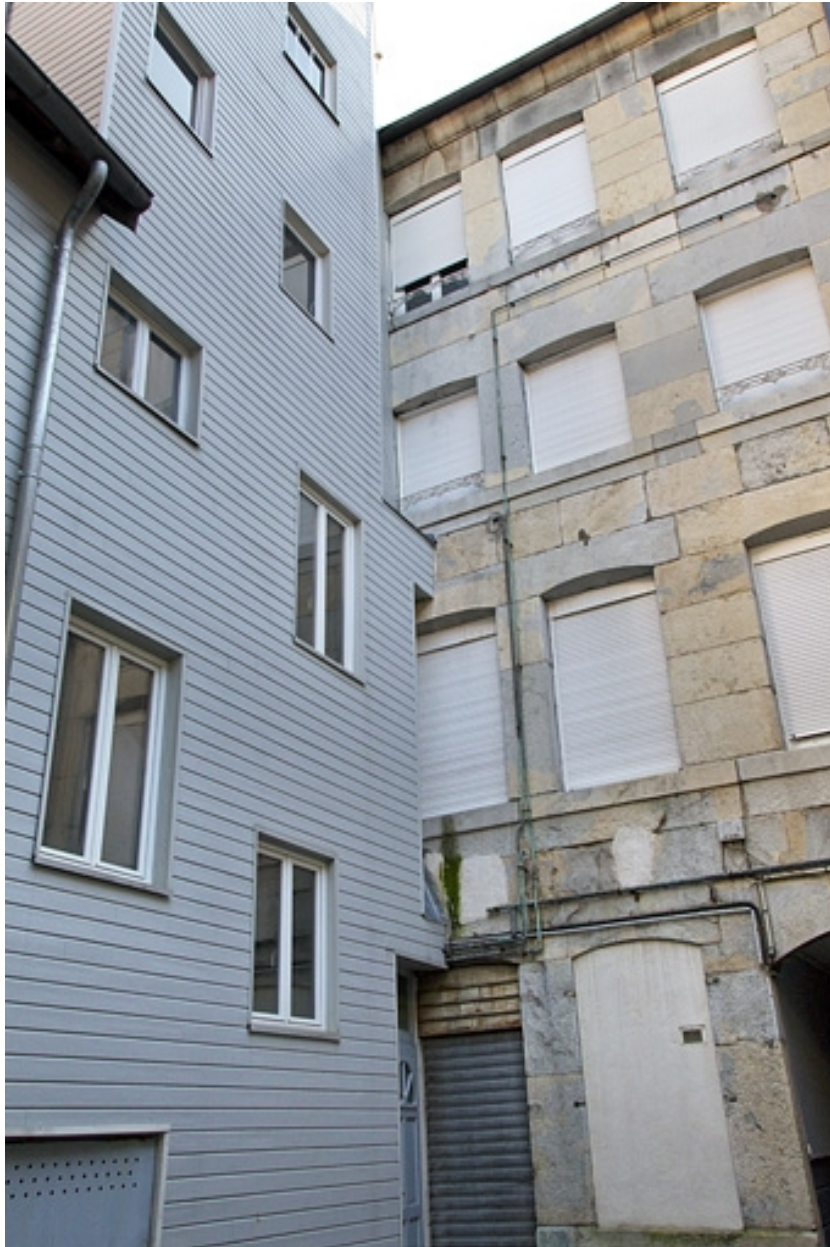
IVR43\_20122500365NUC2A

Détail de la façade postérieure du logis principal et de la paroi extérieure de la cage d'escalier.

Le logis principal a été construit dans la 1ère moitié du 18e siècle et surélevé d'un étage sur rue et de deux sur cour probablement aussi au 18e siècle en respectant le style des baies d'origine. Le premier logis secondaire date aussi de la 1ère moitié du 18e siècle. Le second logis de datation incertaine (18e siècle ?) a été surélevé d'un étage au 19e siècle et agrandi d'une aile en retour d'équerre dans la troisième cour. La cage de l'escalier a été fermée par une cloison en bois dans la 2e moitié du 20e siècle.

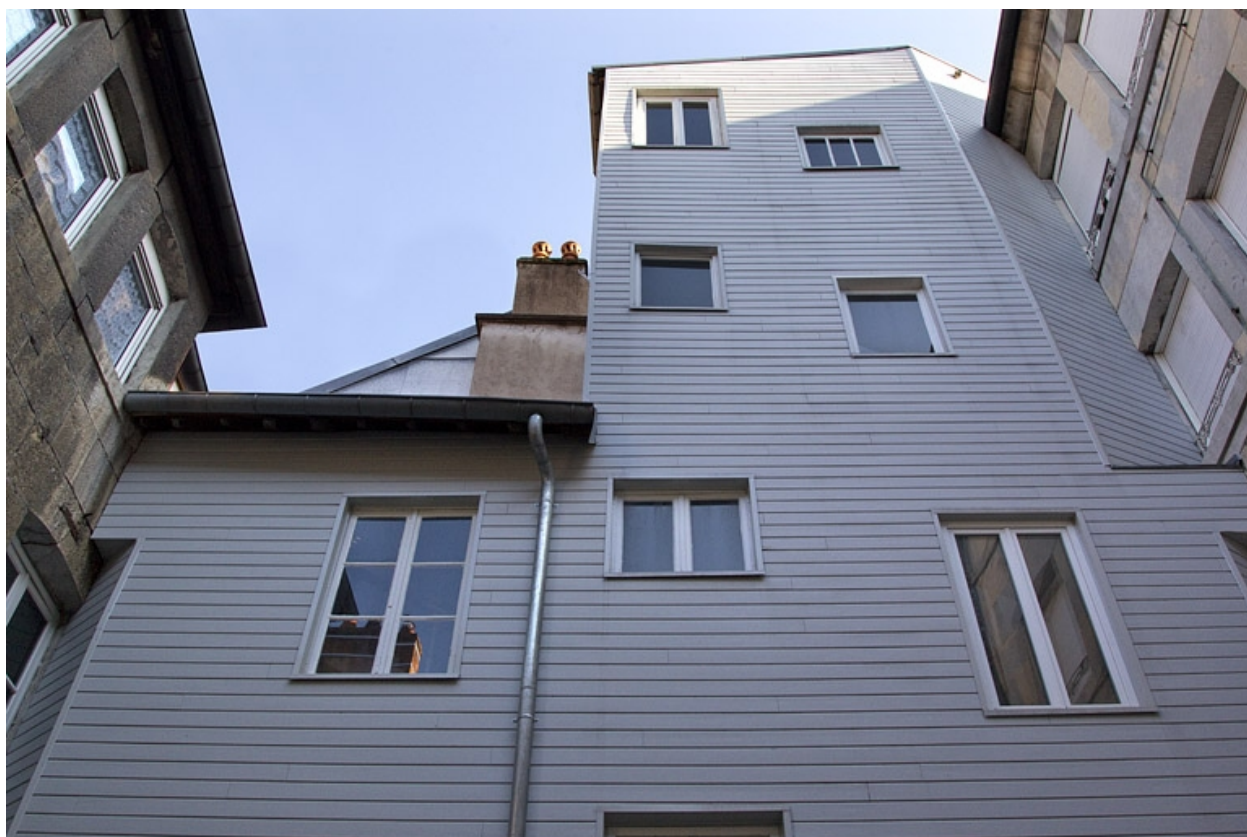
IVR43\_20122500366NUC2A

Détail de la paroi extérieure de la cage d'escalier.
