Bourgogne-Franche-Comté, Côte-d'Or  
Lignerolles  
Le Patouillet

## **moulin, actuellement ferme**

Numéro de dossier : IA21005627

Cadre de l'étude : enquête thématique départementale ouvrages liés à l'eau dans le Parc national de forêts (vallées de l'Aube et de l'Ource)

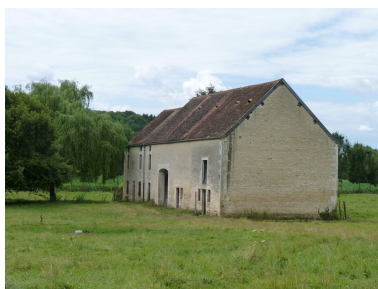
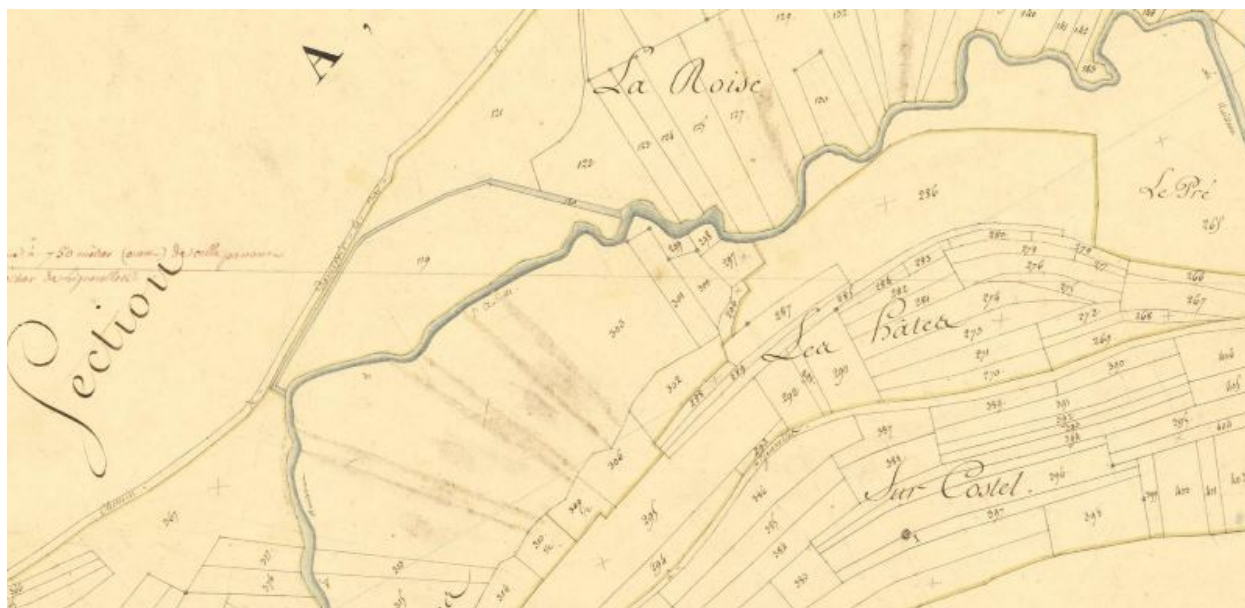
Aucun bâtiment n'est matérialisé à cet emplacement sur le plan cadastral napoléonien de 1825 ; la construction du moulin semble donc postérieure à cette date, mais pourrait néanmoins dater de la seconde moitié du 19e siècle. Il semble que le moulin réutilise des aménagements hydrauliques plus anciens : en effet, sur le plan cadastral, un bief de dérivation est représenté dans ce secteur de prairies, situées entre l'Aubette et la route de Dancevoir-le-Bas à Lignerolles. Cet aménagement apparaît nettement déconnecté du moulin établi plus en aval. Il pourrait plutôt être rapproché du nom du lieu-dit : "Le patouillet", et constituerait ainsi le vestige d'un site, antérieur au moulin et consacré au lavage du minerai.

Plan cadastral napoléonien  
(AD 21 : 3 P 347/1).  
Phot. Baptiste Quost  
IVR26\_20162100645NUC1A

Plan cadastral napoléonien (AD 21 : 3 P 347/1).

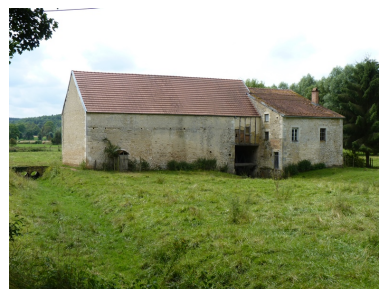
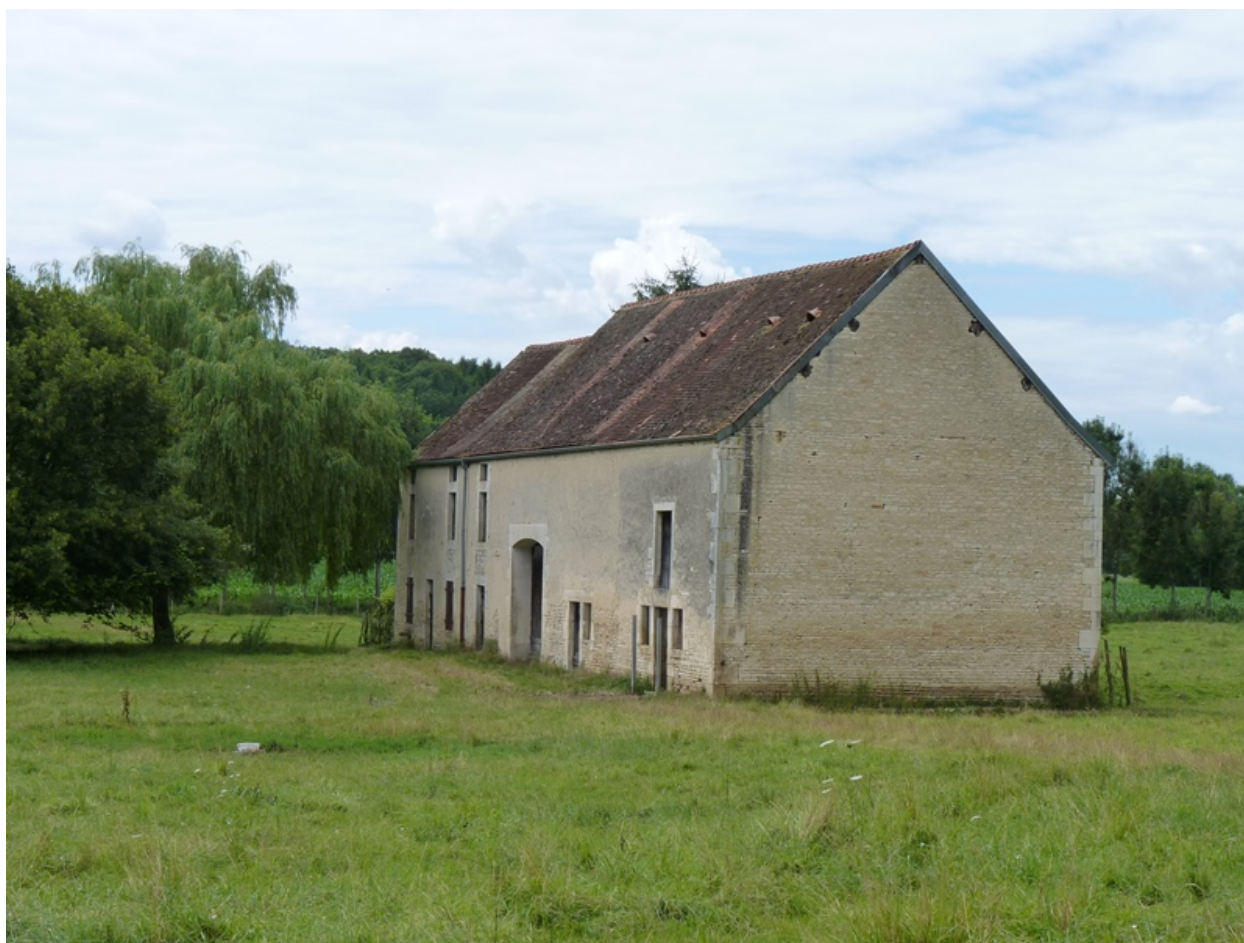
Vue du moulin depuis l'est.  
Phot. Baptiste Quost  
IVR26\_20162100646NUC2A

Vue du moulin depuis l'est.

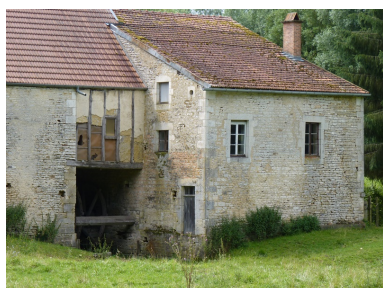
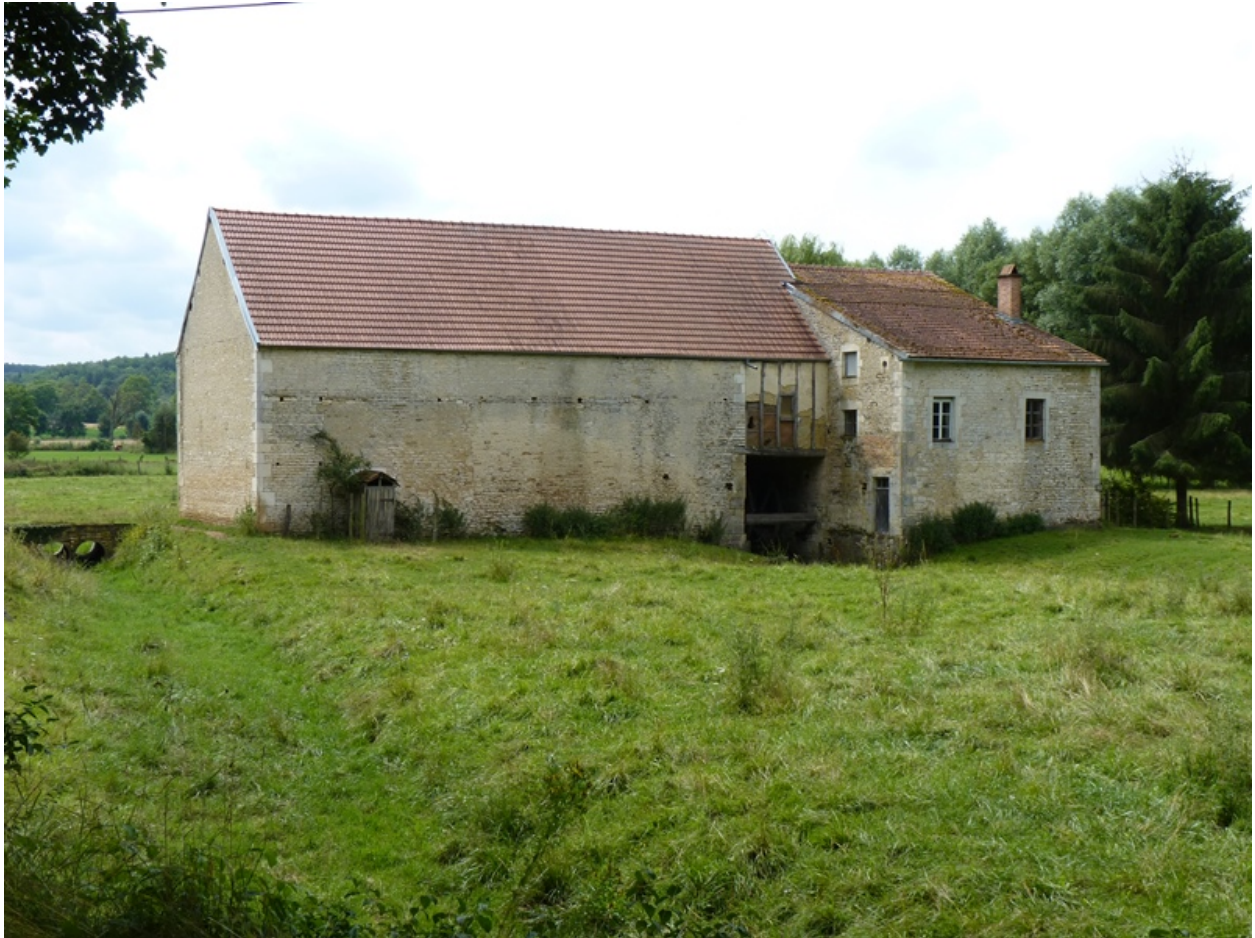
Vue du moulin depuis le nord.  
Phot. Baptiste Quost  
IVR26\_20162100647NUC2A

Vue du moulin depuis le nord.

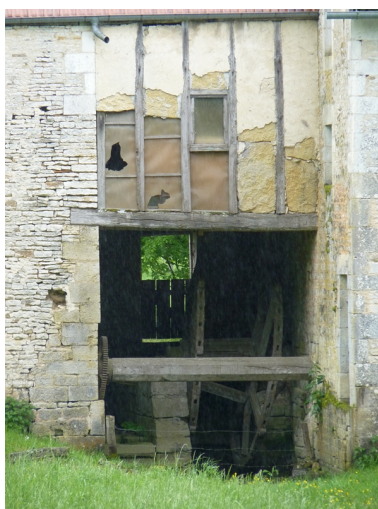
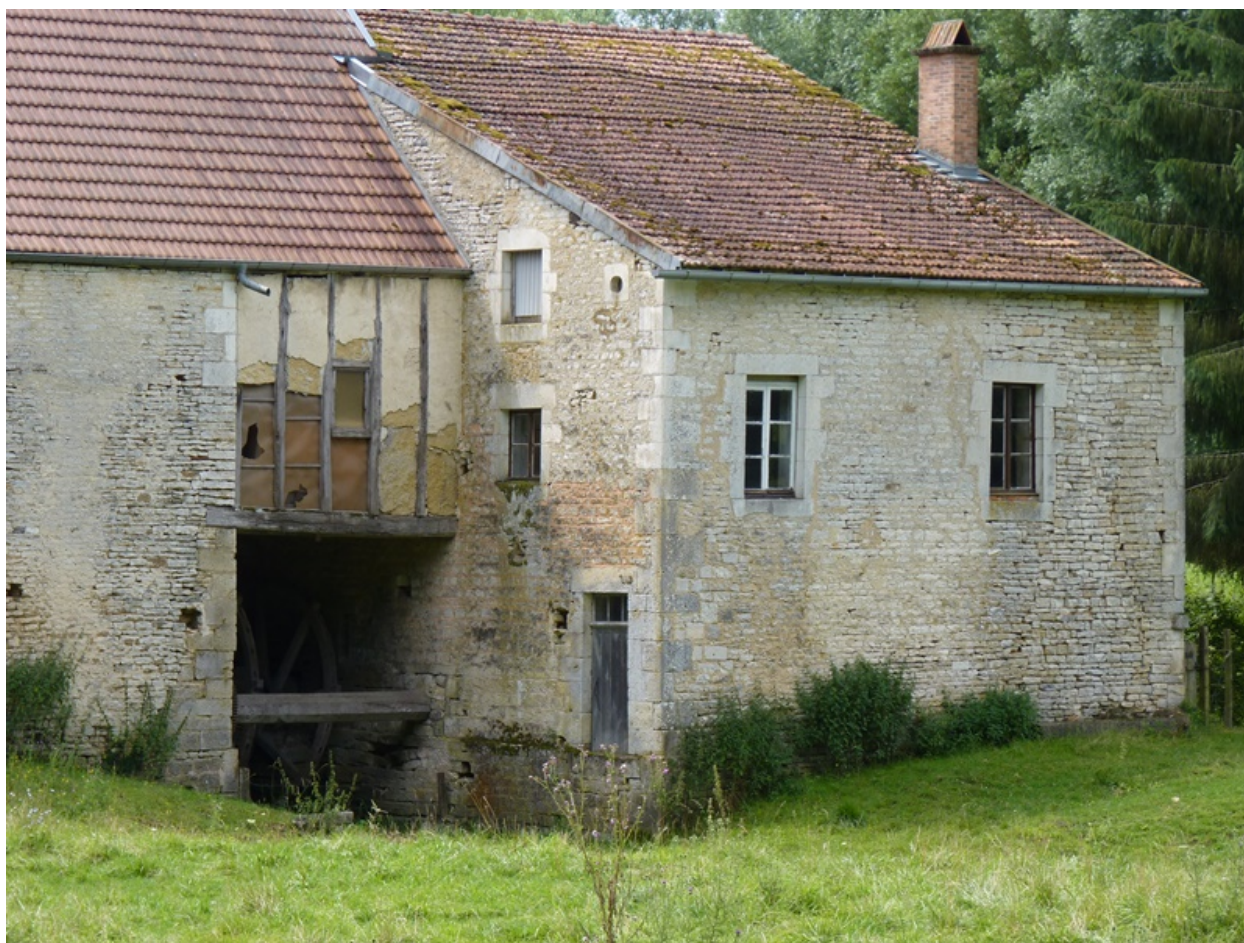
L'édifice présente un plan en L : la partie "moulin" à l'ouest suit une implantation nord-sud, tandis que la partie "grange" est disposée en retour d'angle. Au sud, l'élévation de ces deux parties présente une belle homogénéité (hauteur et facture des baies) que seul le décalage dans les hauteurs de toiture vient rompre. L'édifice est couvert de tuiles plates. Au nord, le passage du bief de dérivation sépare les deux parties et accueille au rez-de-chaussée la roue du moulin (en partie effondrée) ; au dessus, un étage en pan de bois assure la jonction entre les deux parties du bâtiment. Ce côté est couvert de tuiles mécaniques.

Détail de la jonction entre les deux  
parties du moulin (élévation nord).  
Phot. Baptiste Quost  
IVR26\_20162100648NUC2A

Détail de la jonction entre les deux parties du moulin (élévation nord).

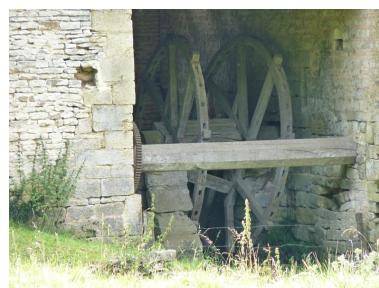
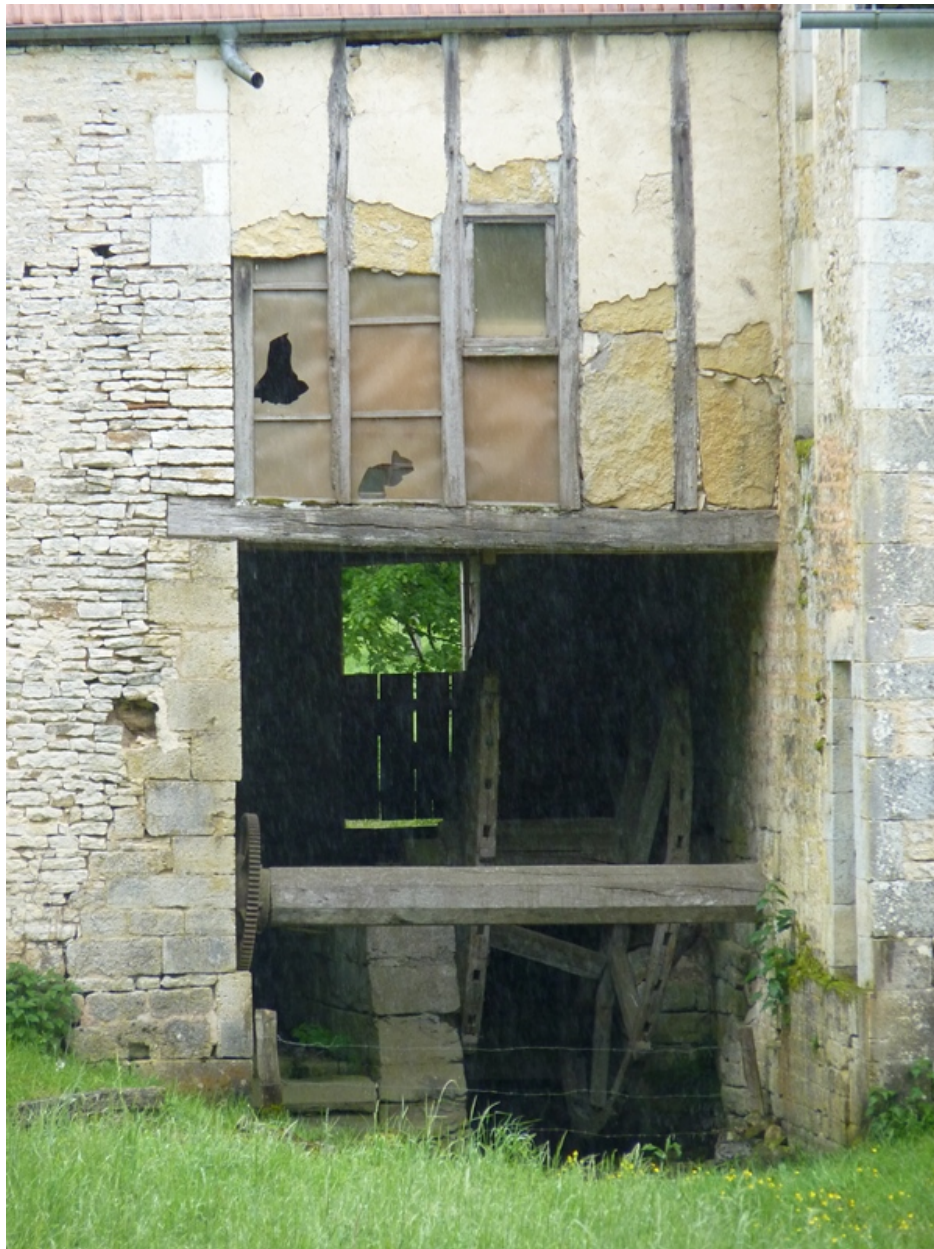
IVR26\_20162100649NUC2A

L'édifice est implanté en fond de vallée, au milieu de prairies situées entre le cours de l'Aubette et la route départementale reliant Lignerolles à Dancevoir. Il est établi sur un bief de dérivation aujourd'hui à sec, qui appartenait peut-être initialement à un site de patouillet antérieur au moulin. Les vannes destinées à réguler l'alimentation du canal d'amenée sont partiellement conservées.

Détail du bief et de la roue du moulin,  
surmontés d'un niveau en pan de bois.

Détail du bief et de la roue du moulin, surmontés d'un niveau en pan de bois.

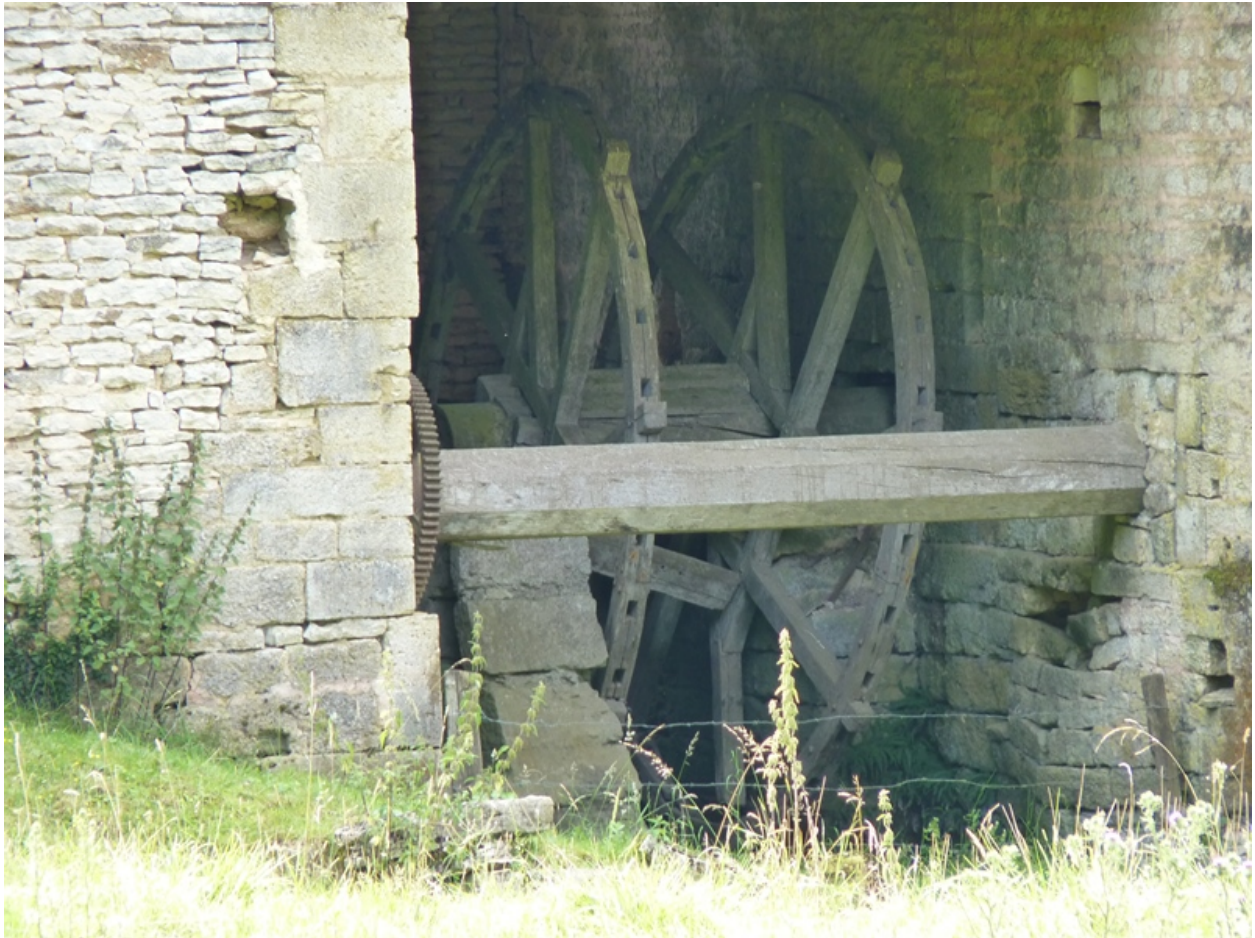
| Aménagement des abords | Seules les roues rappellent la vocation première du bâtiment. Le bâtiment semble aujourd'hui inutilisé, isolé dans une zone de pâturage. |

Détail de la roue du moulin,  
toujours en place mais effondrée.  
Phot. Baptiste Quost  
IVR26\_20162100650NUC2A

Détail de la roue du moulin, toujours en place mais effondrée.
