Bourgogne-Franche-Comté, Doubs  
Besançon  
îlot Saint-Amour  
14 rue Proudhon

## immeuble

Numéro de dossier : IA25000619  
Date de l'enquête initiale : 1996  
Date(s) de rédaction : 2009  
Cadre de l'étude : enquête thématique régionale demeures bisontines  
Degré d'étude : étudié

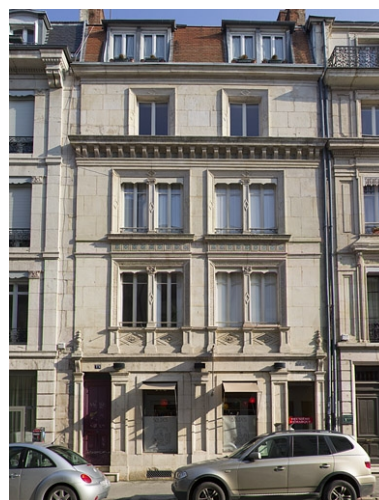
Façade antérieure, de face.  
Phot. Yves Sancey  
IVR43\_20122500588NUC2A

L'immeuble de plan en L possède une façade principale en pierre de taille, celles sur cour étant en moellon enduit. Il est distribué par un couloir en position latérale et un escalier dans-oeuvre situé au fond du couloir.

Le rez-de-chaussée de la façade principale est scandé par des pilastres ; les encadrements de fenêtres du premier étage sont ornés d'entrelacs, leur meneau central est en forme de pilastre avec un chapiteau feuillagé ; les encadrements des fenêtres

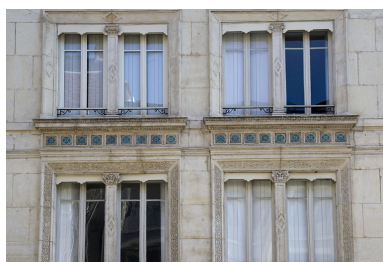
Façade antérieure : détail du décor des fenêtres des premier et deuxième étages : de face.  
Phot. Yves Sancey  
IVR43\_20122500591NUC2A

du deuxième et troisième étage sont décorés de losange, leur meneau central est en forme de pilastre avec chapiteau ionique ; des carreaux en céramique décorés d'un motif floral sont situés entre le premier et le deuxième étage et orne la corniche au-dessus du deuxième étage.

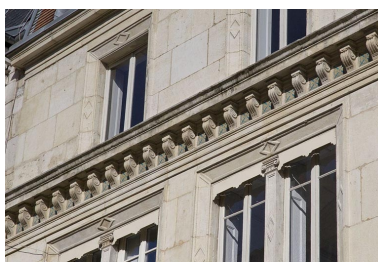
Façade antérieure : détail de la corniche entre les deuxième et troisième étages : de trois quarts droit.  
Phot. Yves Sancey  
IVR43\_20122500590NUC2A

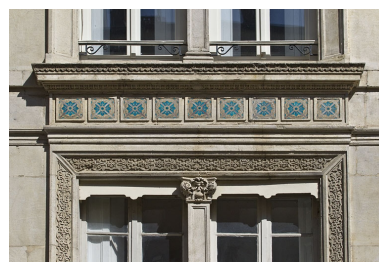
Façade antérieure : détail du décor en céramique au-dessus des fenêtres du premier étage.  
Phot. Yves Sancey  
IVR43\_20122500598NUC2A

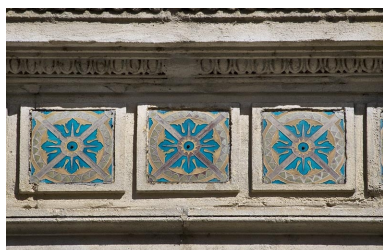
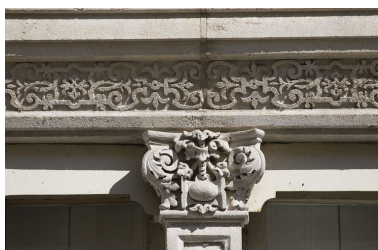
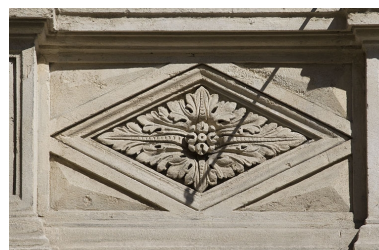
Façade antérieure : détail du décor en céramique au-dessus des fenêtres du premier étage, vue rapprochée.

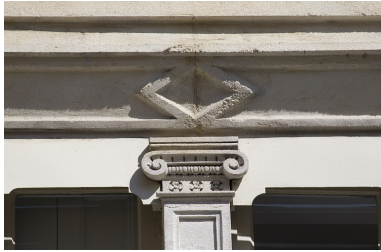
Façade antérieure, fenêtre du deuxième étage : détail d'un chapiteau ionique couronnant le meneau.

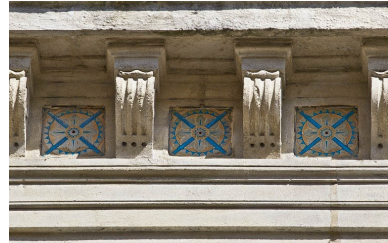
Façade antérieure : détail du décor en céramique de la corniche.

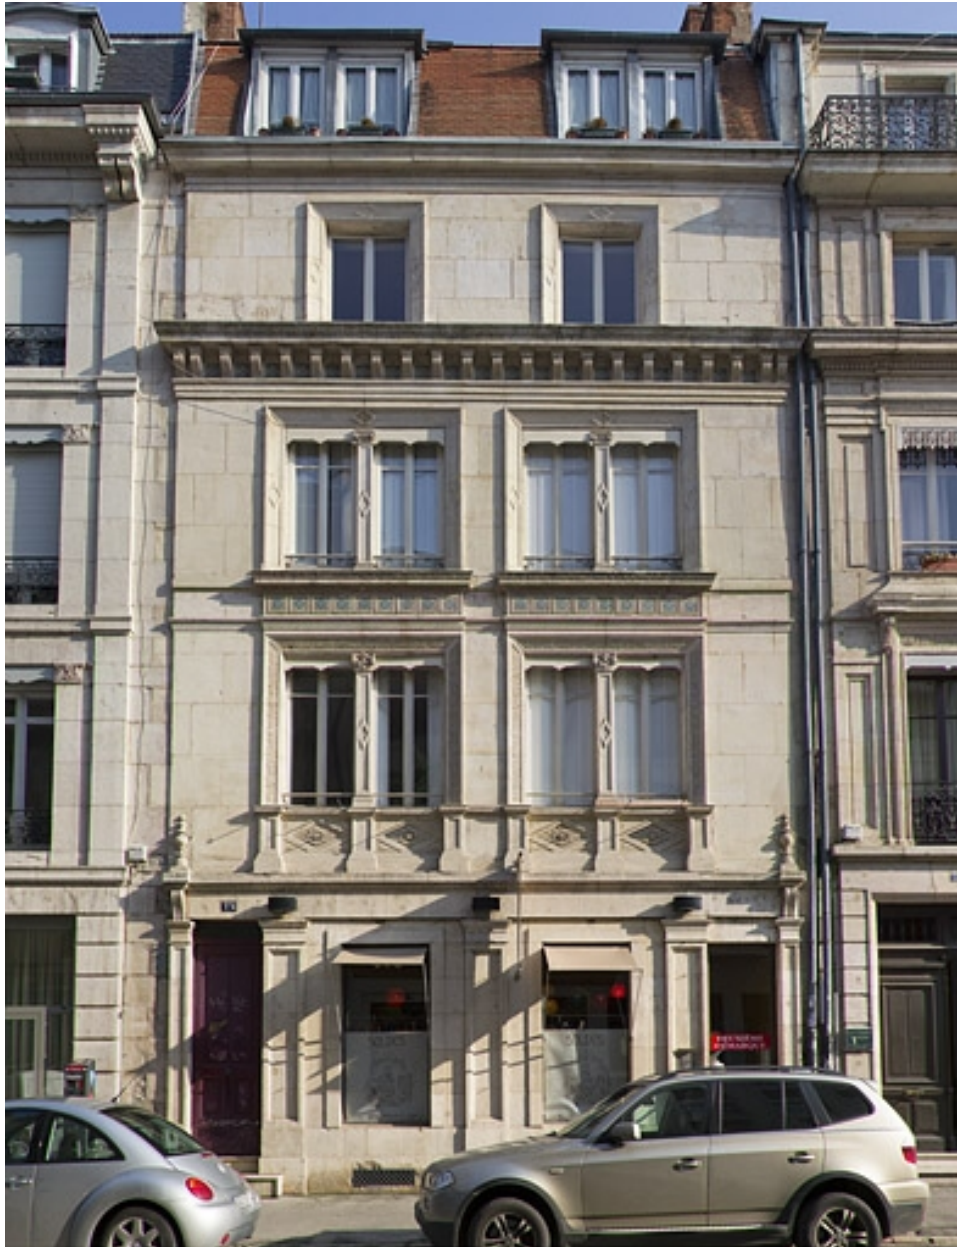
Façade antérieure, de face.

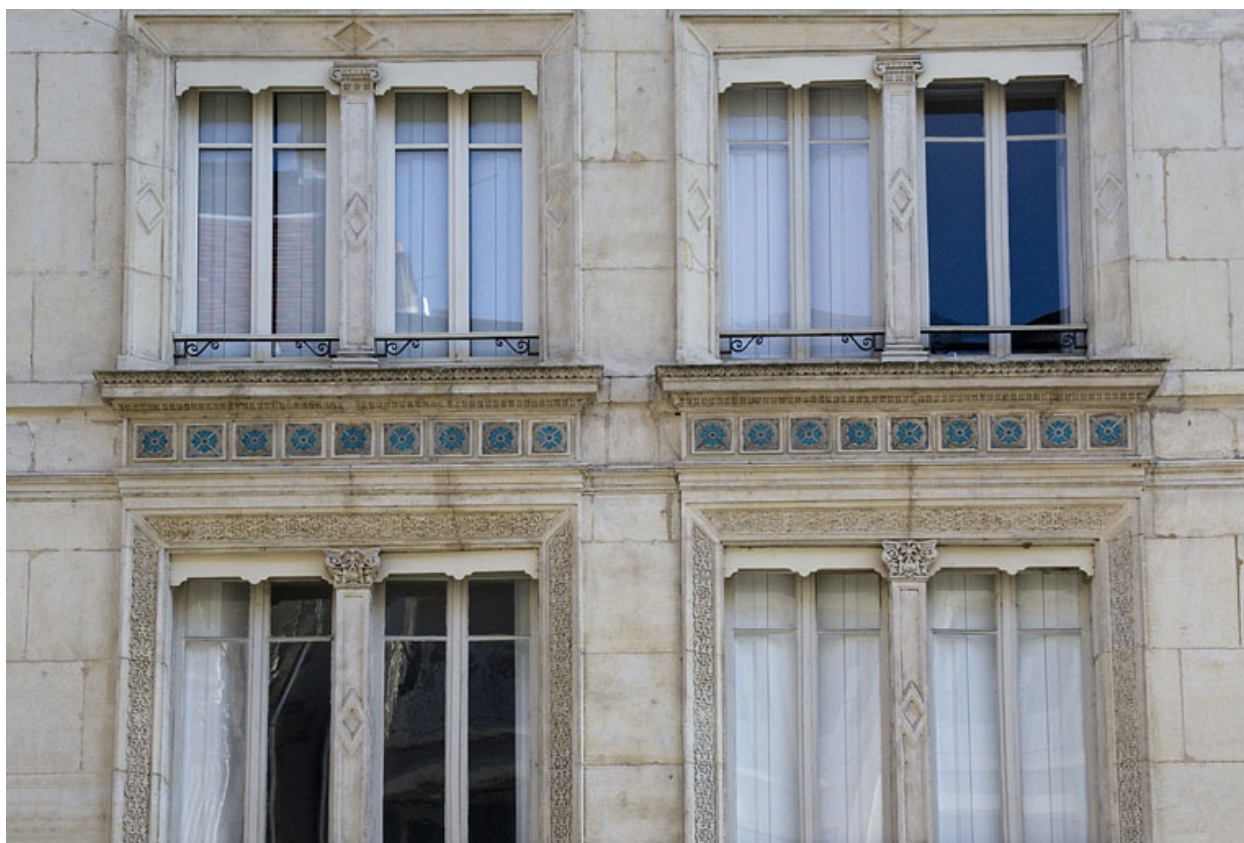
Façade antérieure : détail du décor des fenêtres des premier et deuxième étages : de face.

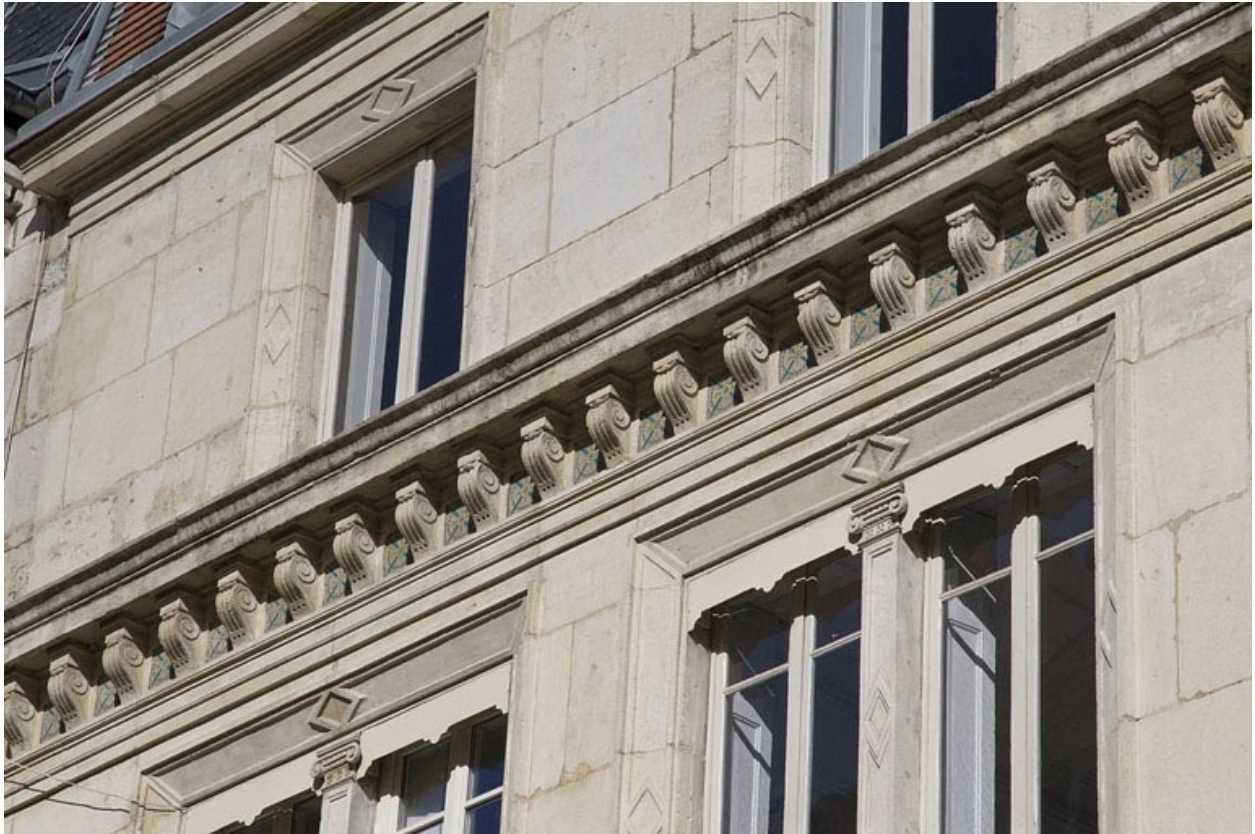
Façade antérieure : détail de la corniche entre les deuxième et troisième étages : de trois quarts droit.

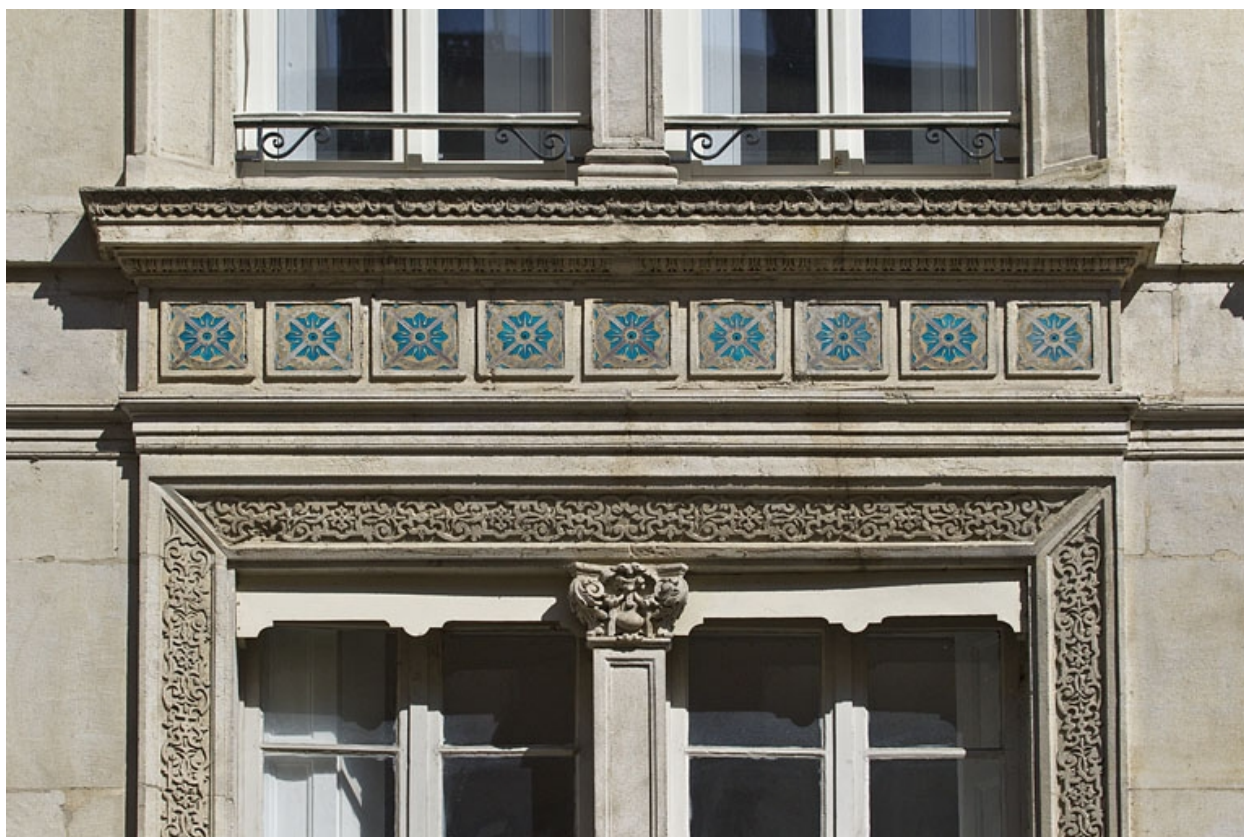
Façade antérieure : détail du décor en céramique au-dessus des fenêtres du premier étage.

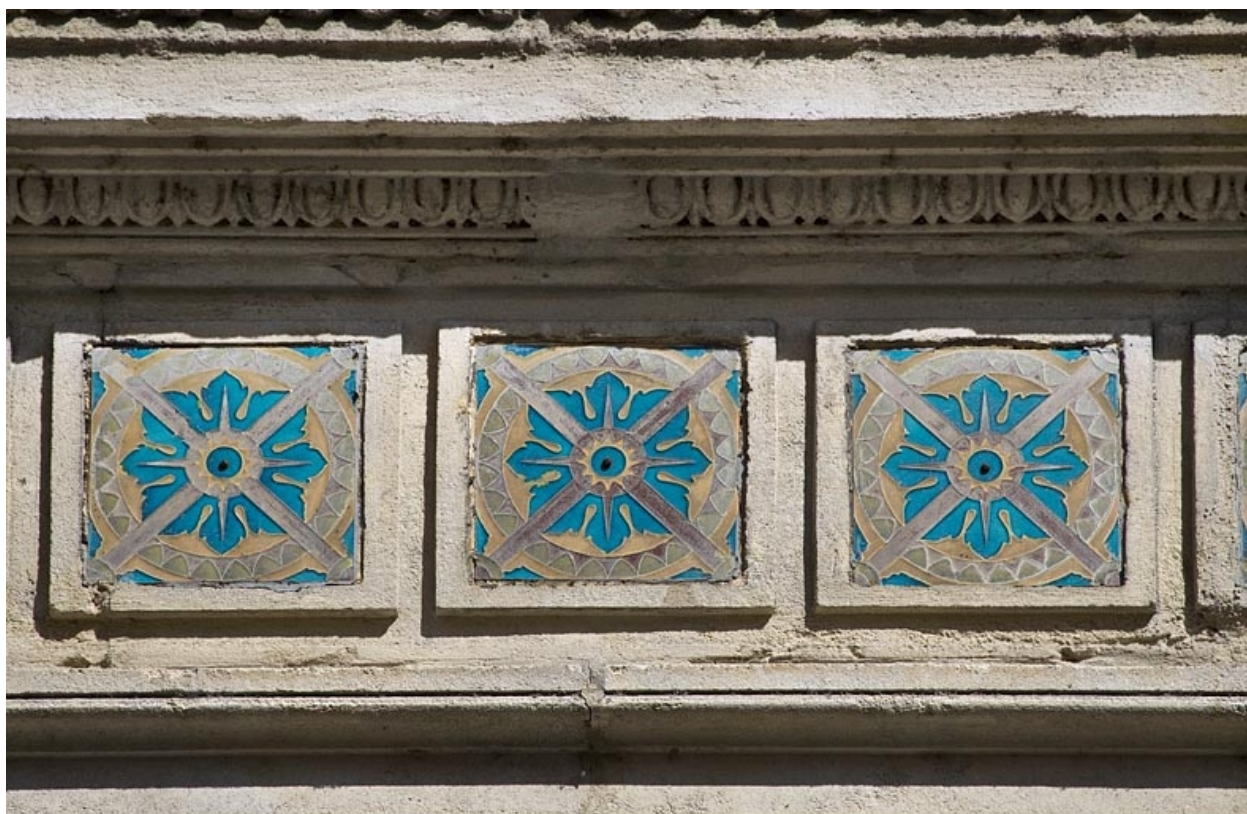
Façade antérieure : détail du décor en céramique au-dessus des fenêtres du premier étage, vue rapprochée.

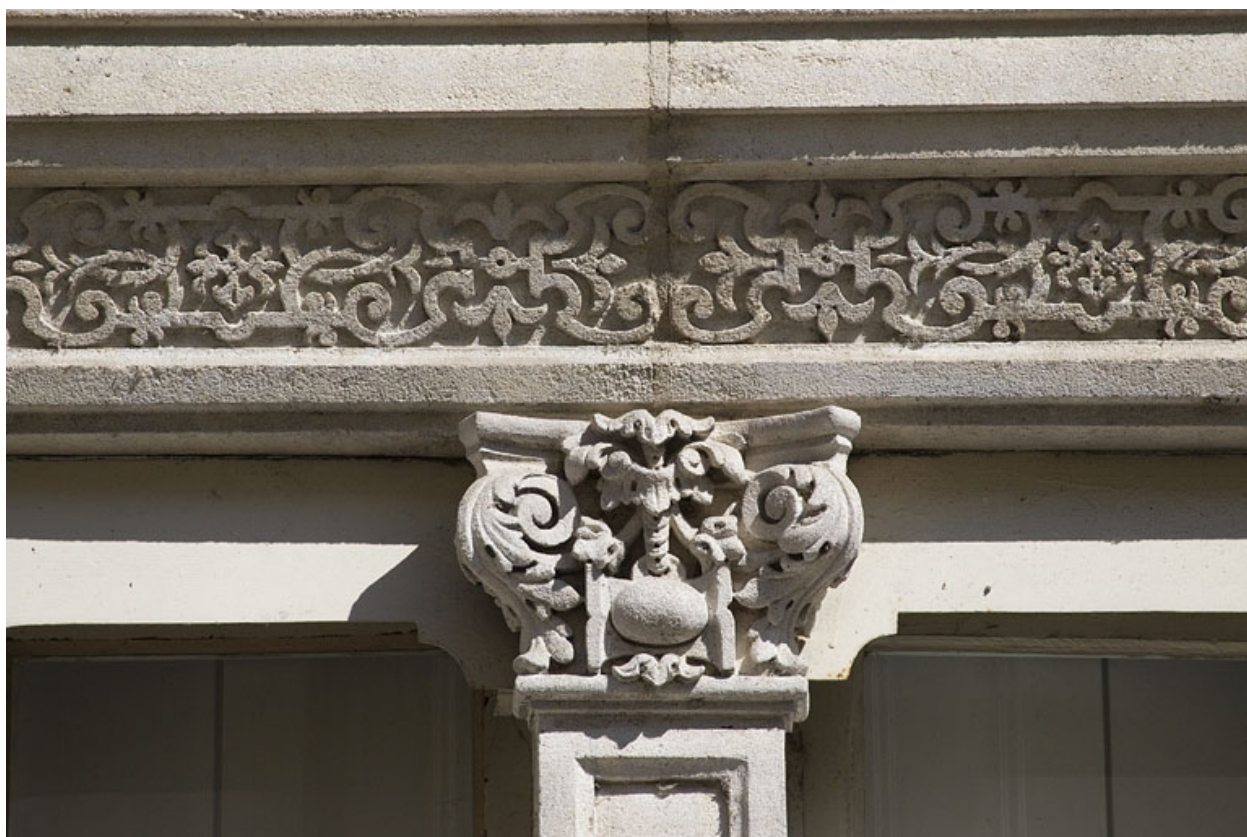
Façade antérieure, fenêtre du premier étage : détail d'un chapiteau composé couonnant le meneau.

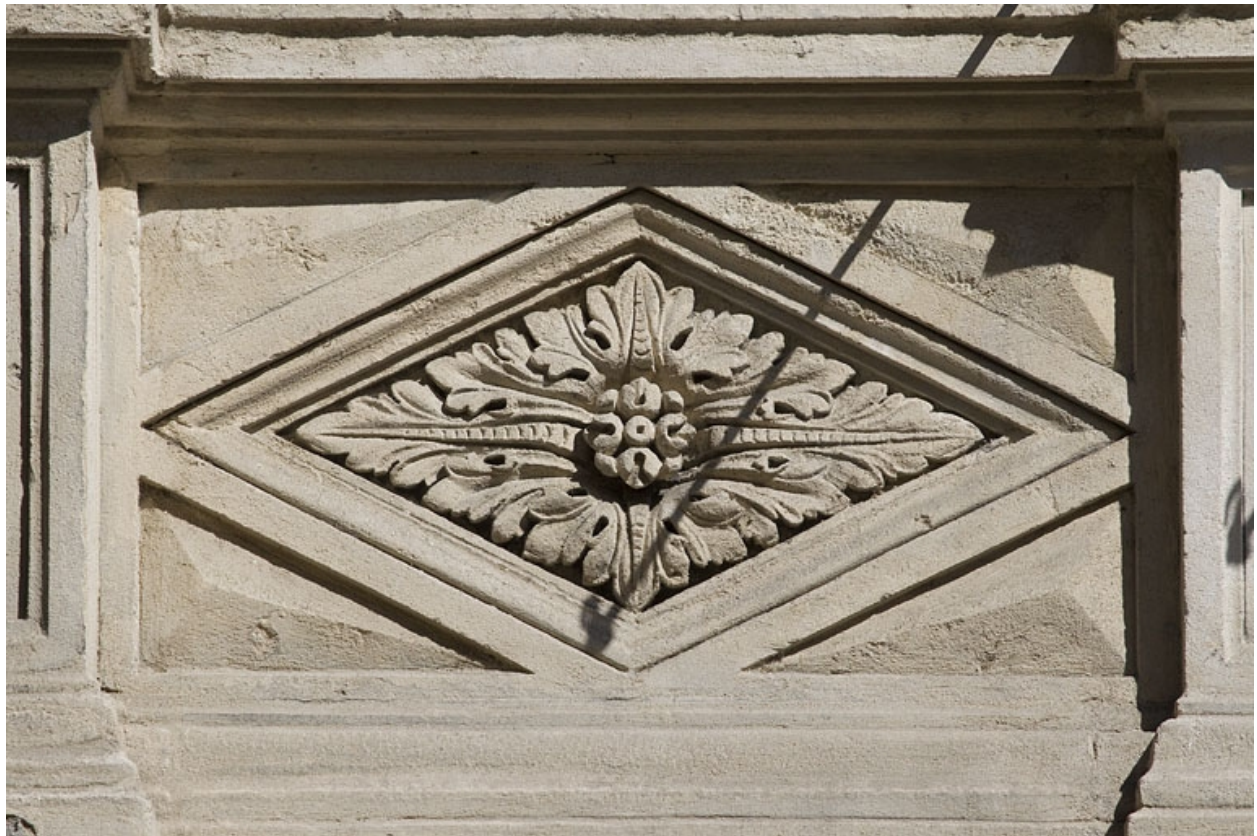
Façade antérieure, fenêtres du premier étage : détail d'un motif en losange sous une fenêtre.

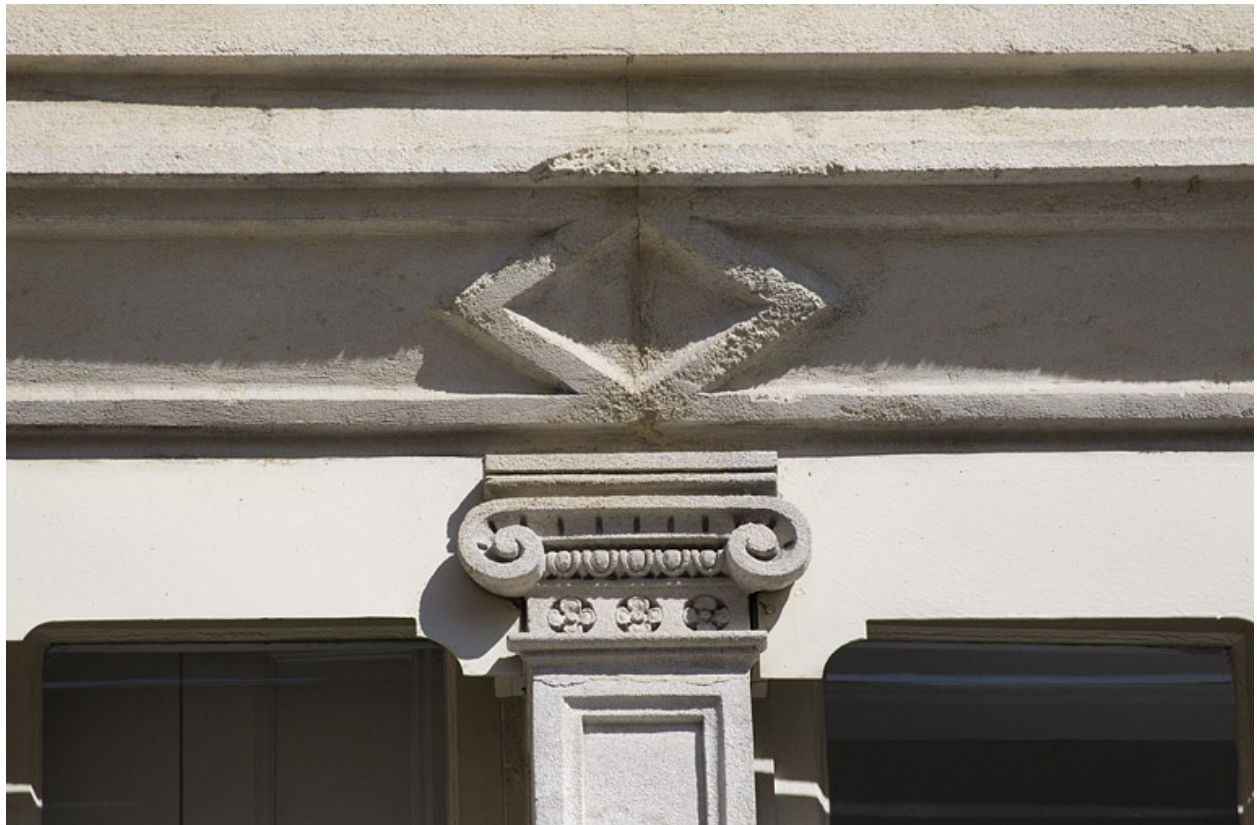
Façade antérieure, fenêtre du deuxième étage : détail d'un chapiteau ionique couronnant le meneau.

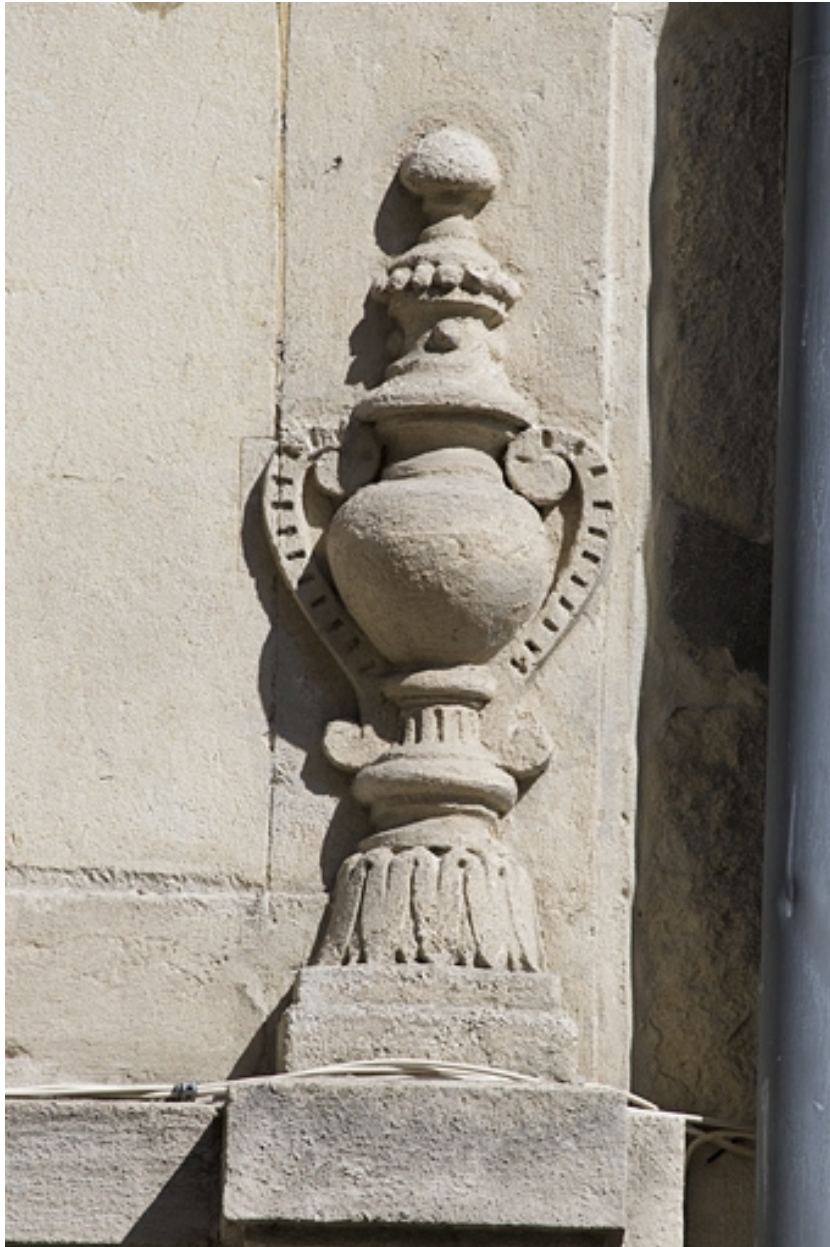
Façade antérieure : détail du décor en urne cantonnant la façade au-dessus du premier étage.

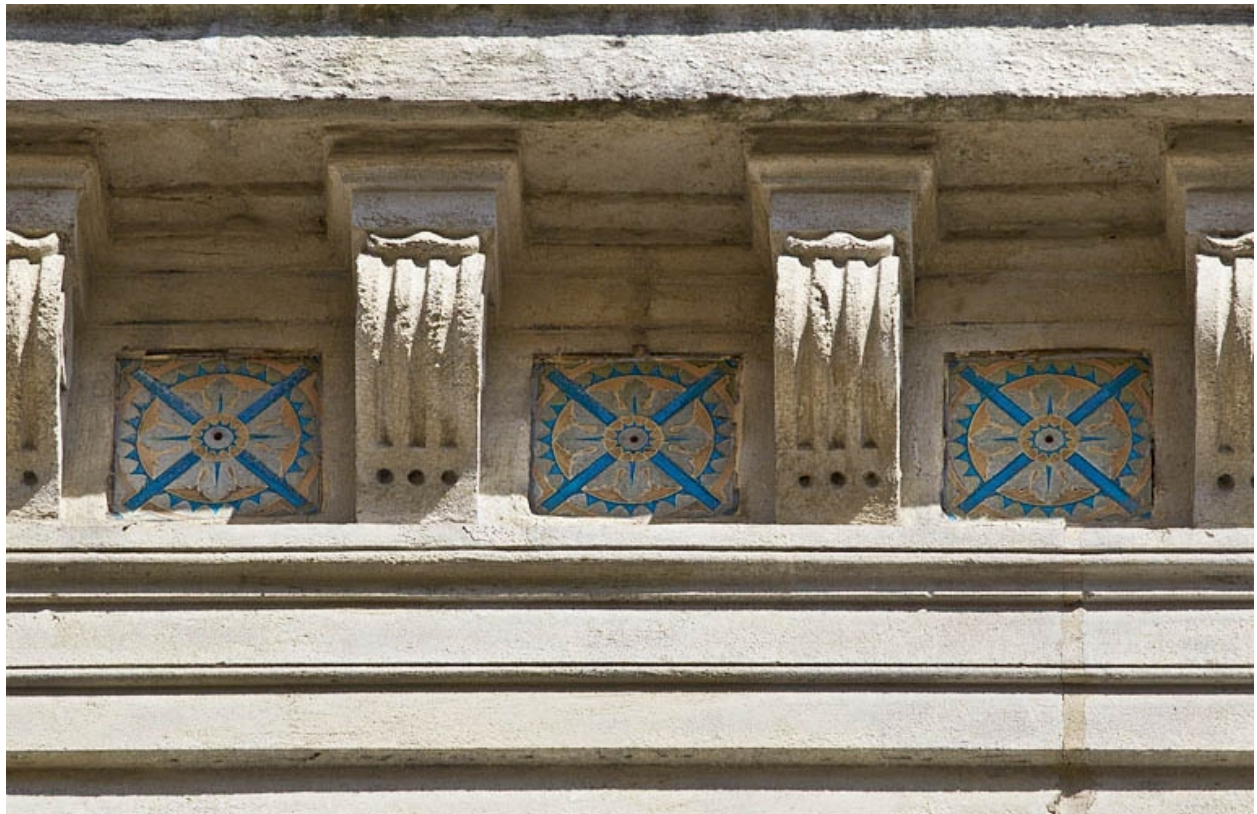
Façade antérieure : détail du décor en céramique de la corniche.
