Bourgogne-Franche-Comté, Doubs  
Besançon  
îlot Saint-Pierre  
Grande Rue 67

## **hôtel Pourcheresse de Fraisans**

Numéro de dossier : IA25000575  
Date de l'enquête initiale : 1996  
Date(s) de rédaction : 2009  
Cadre de l'étude : enquête thématique régionale demeures bisontines  
Degré d'étude : étudié  
Référence du dossier Monument Historique : PA00101515

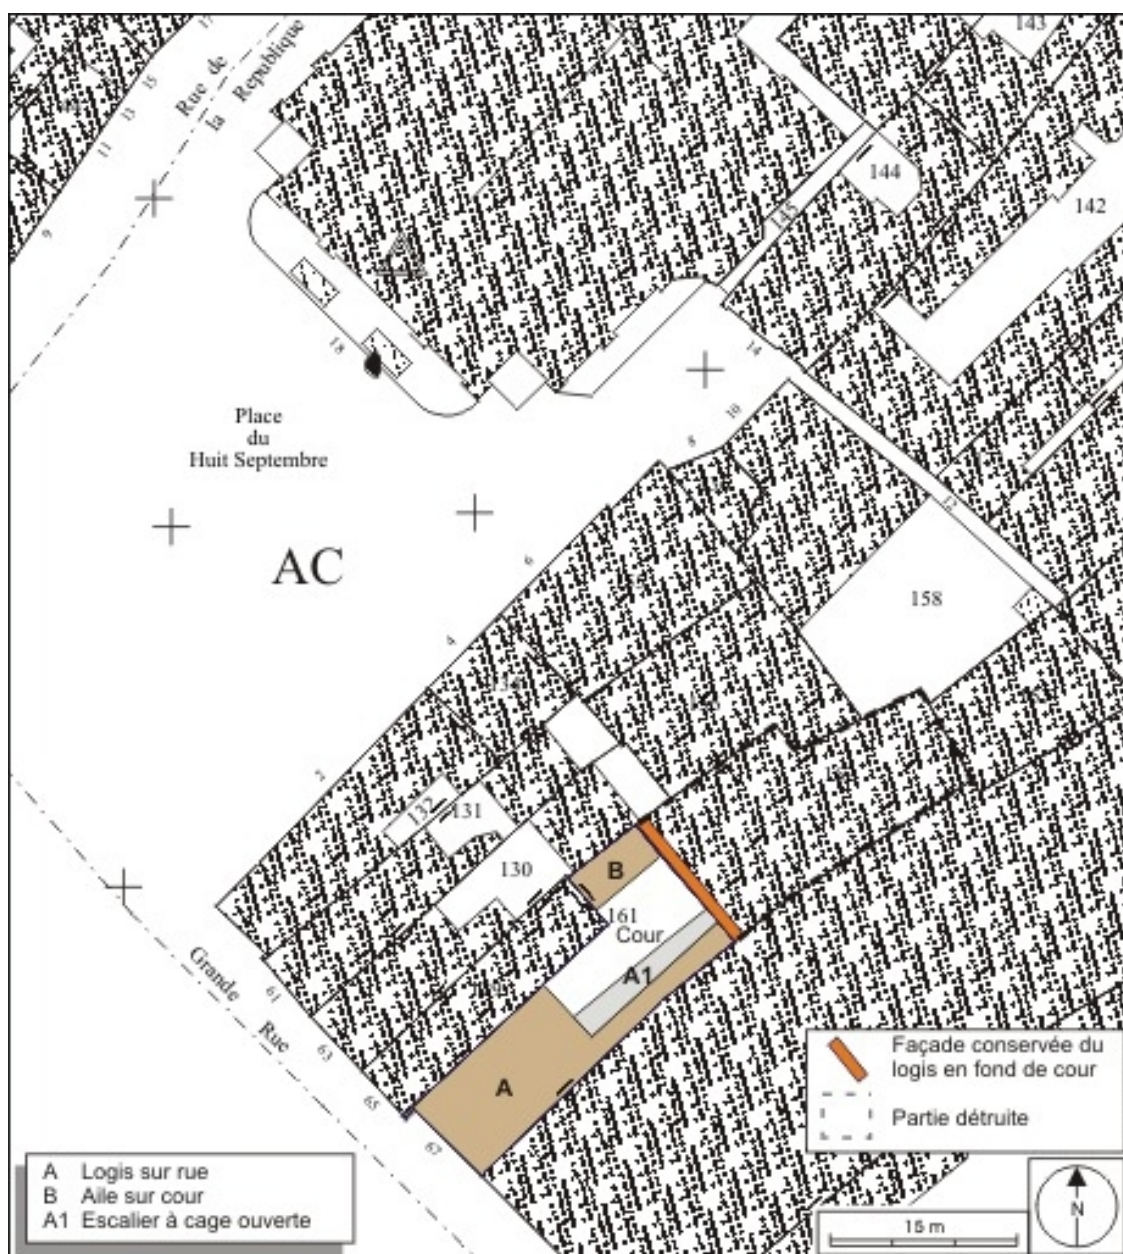
Plan masse et de situation. Extrait du plan cadastral, 1974, section AC.

Technique de relevé : reprise de fond ; Échelle : 1/500

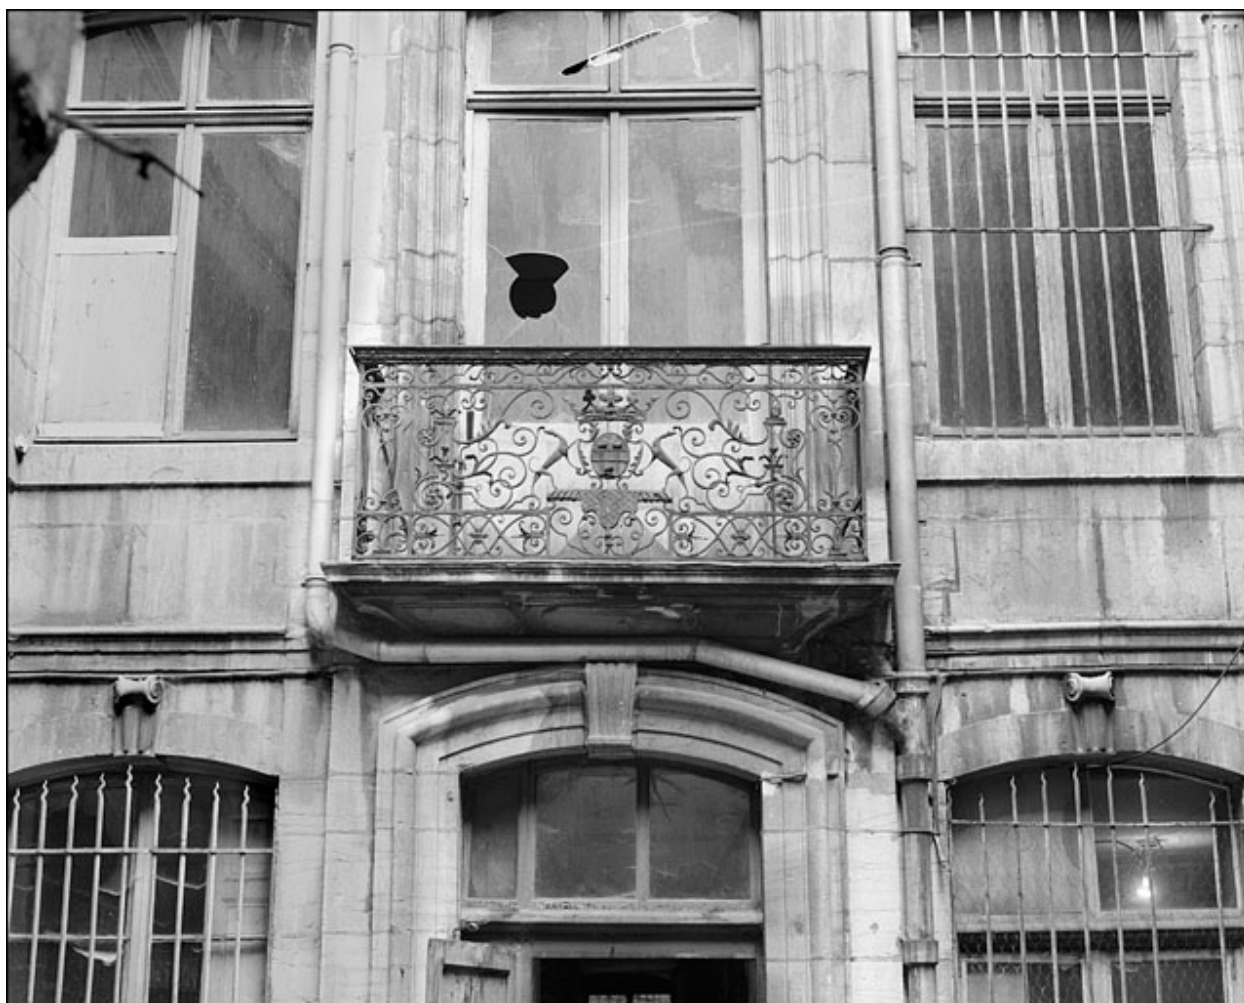
Logis en fond de cour : détail du balcon en ferronnerie, vue éloignée.

Le balcon du premier étage en fond de cour, orné d'arabesques, comprend en son centre les armoiries de Jacques-François Pourcheresse de Fraisans décorées de trois hures de sanglier, surmontées d'une couronne et encadrée de deux lévriers. La ferronnerie de l'escalier est ornée d'ancres de marine.

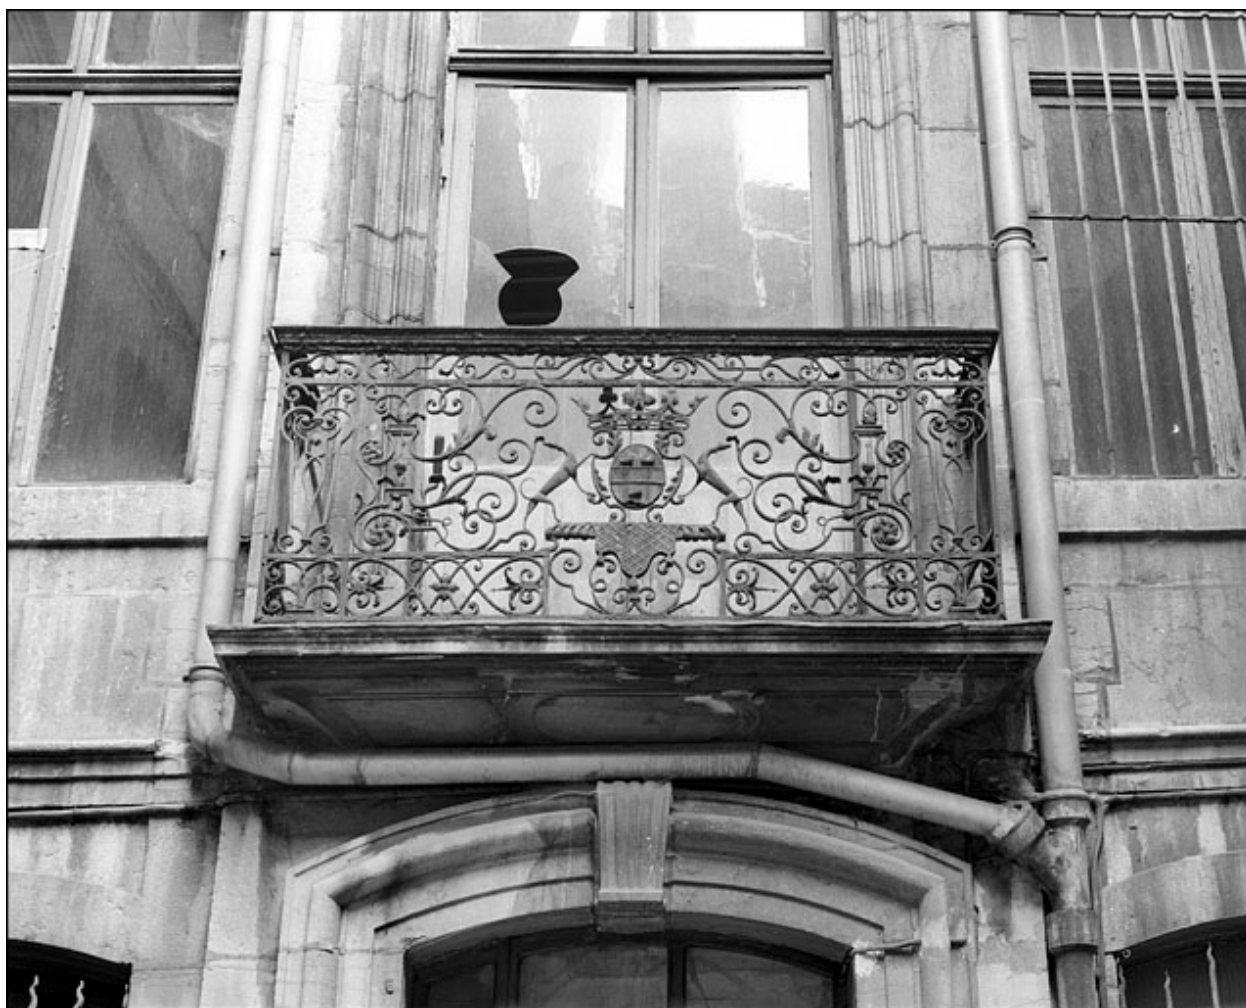
Logis en fond de cour : détail du balcon en ferronnerie.

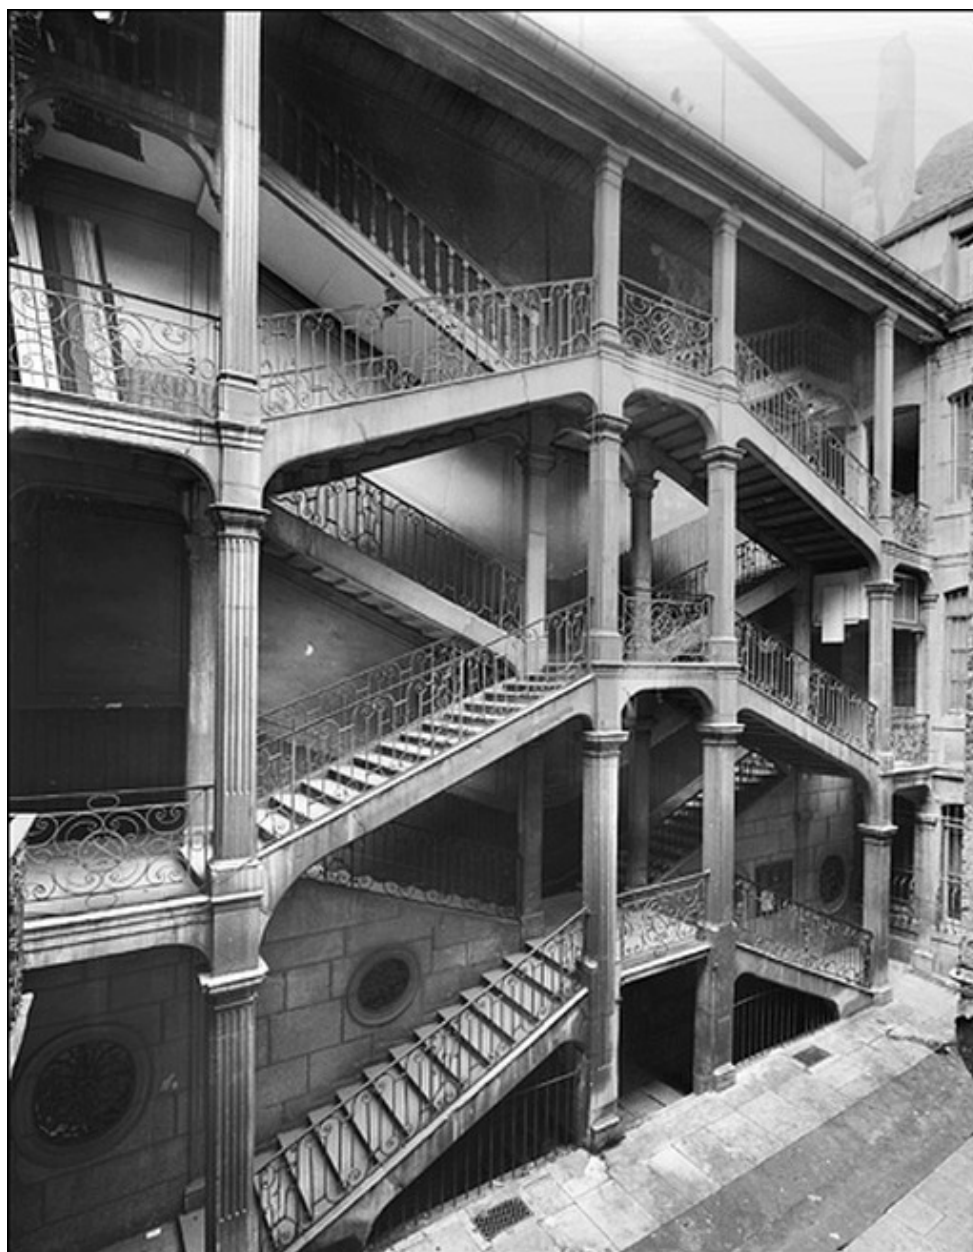
Vue d'ensemble de l'escalier à cage ouverte depuis le fond de la cour.

L'hôtel, bâti sur une parcelle irrégulière, comprenait à l'origine un logis sur rue et un en fond de cour avec une courte aile en retour, tous deux distribués par un escalier à cage ouverte en maçonnerie, puis en charpente, avec une rampe en ferronnerie. Dans une deuxième cour, au fond de la parcelle, était situé un bûcher. Ne subsistent actuellement que le logis sur rue, l'escalier à cage ouverte, la façade antérieure du logis principal, et son aile gauche située dans la première cour.

Escaliers : escalier de distribution extérieur : escalier symétrique, cage ouverte, escalier en maçonnerie, escalier en charpente

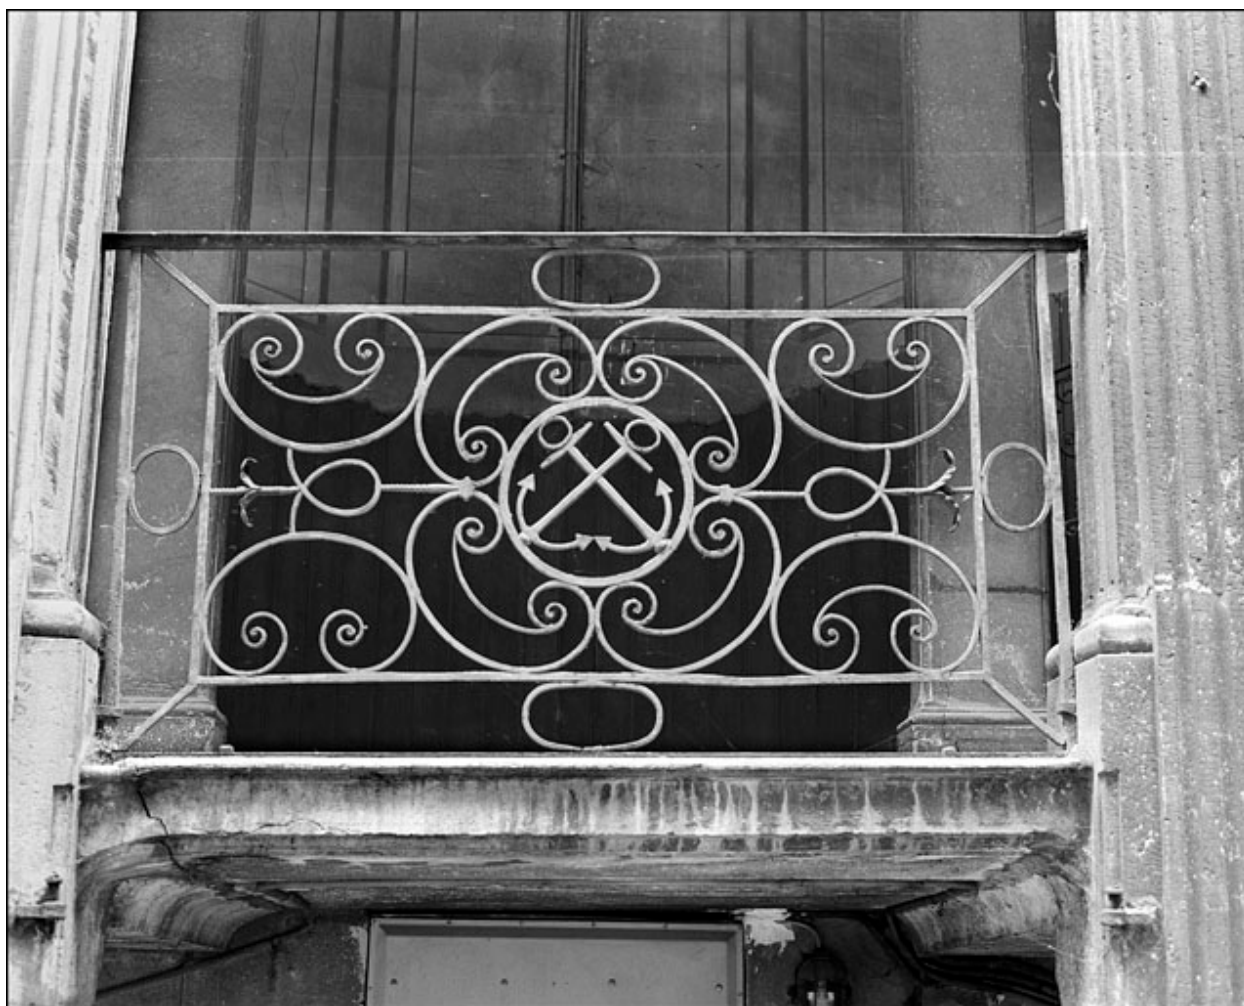
Escalier à cage ouverte : détail d'un panneau de ferronnerie, de face.

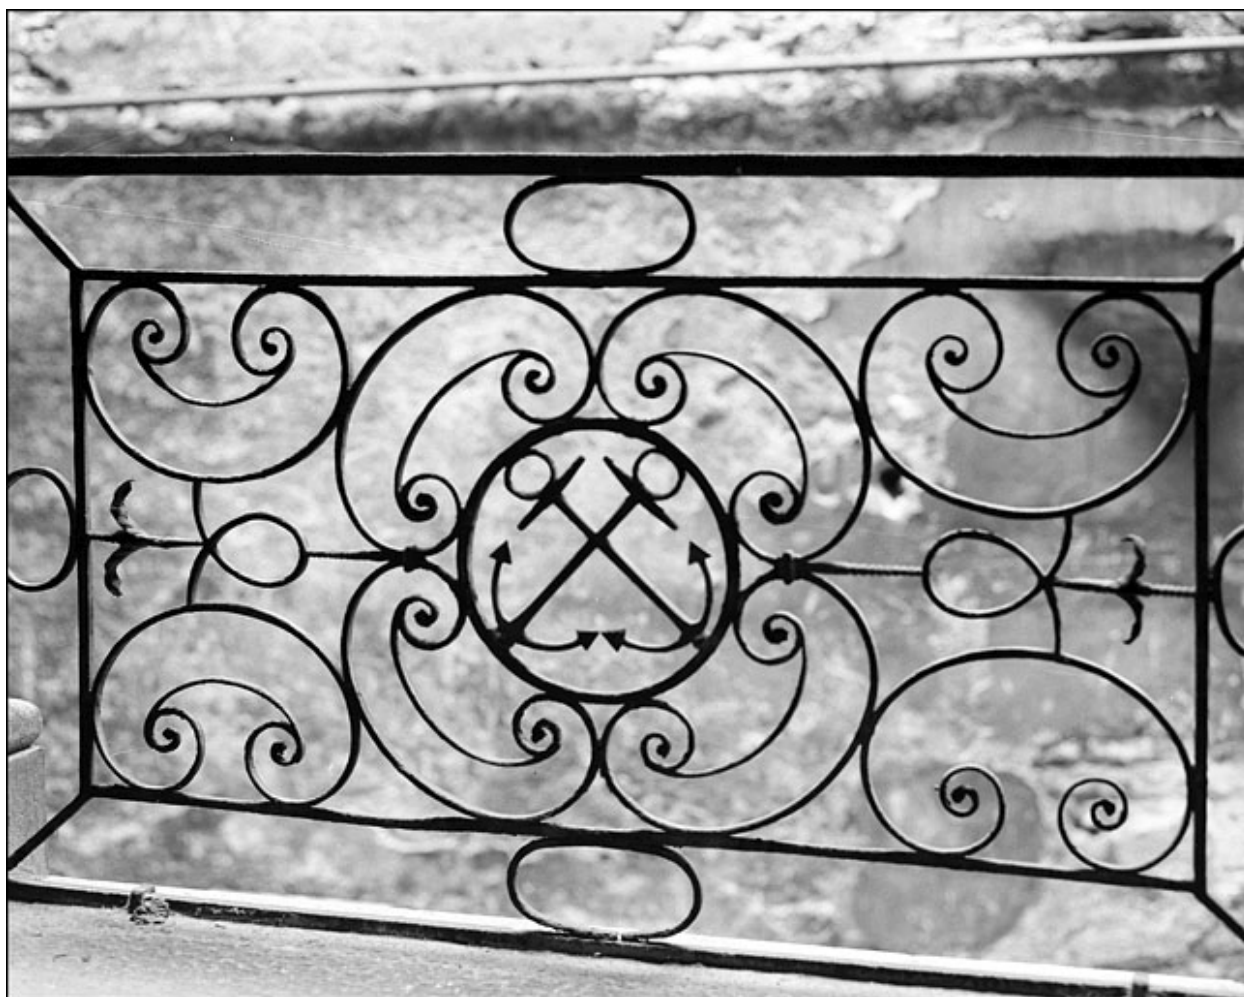
Escalier à cage ouverte : détail d'un panneau de ferronnerie, vue rapprochée.

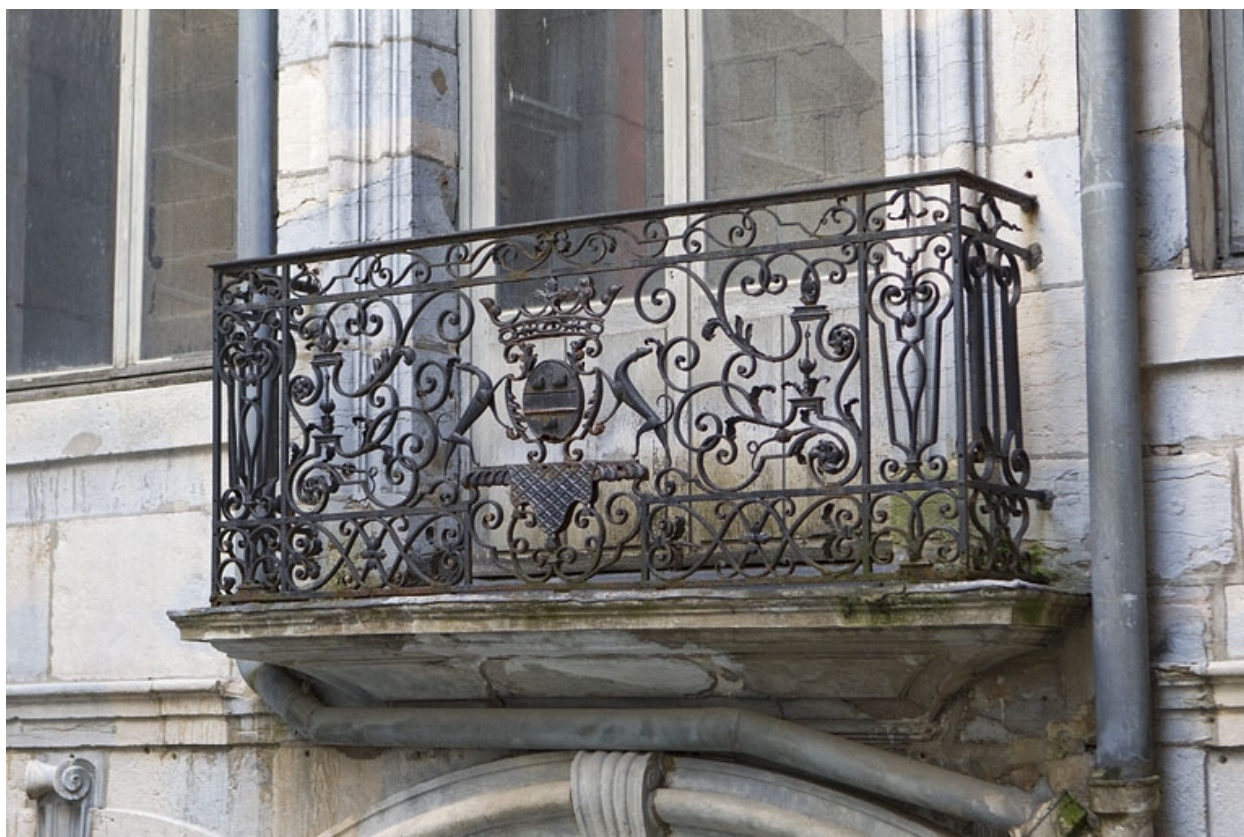
Façade antérieure en fond de cour : détail du balcon du premier étage.

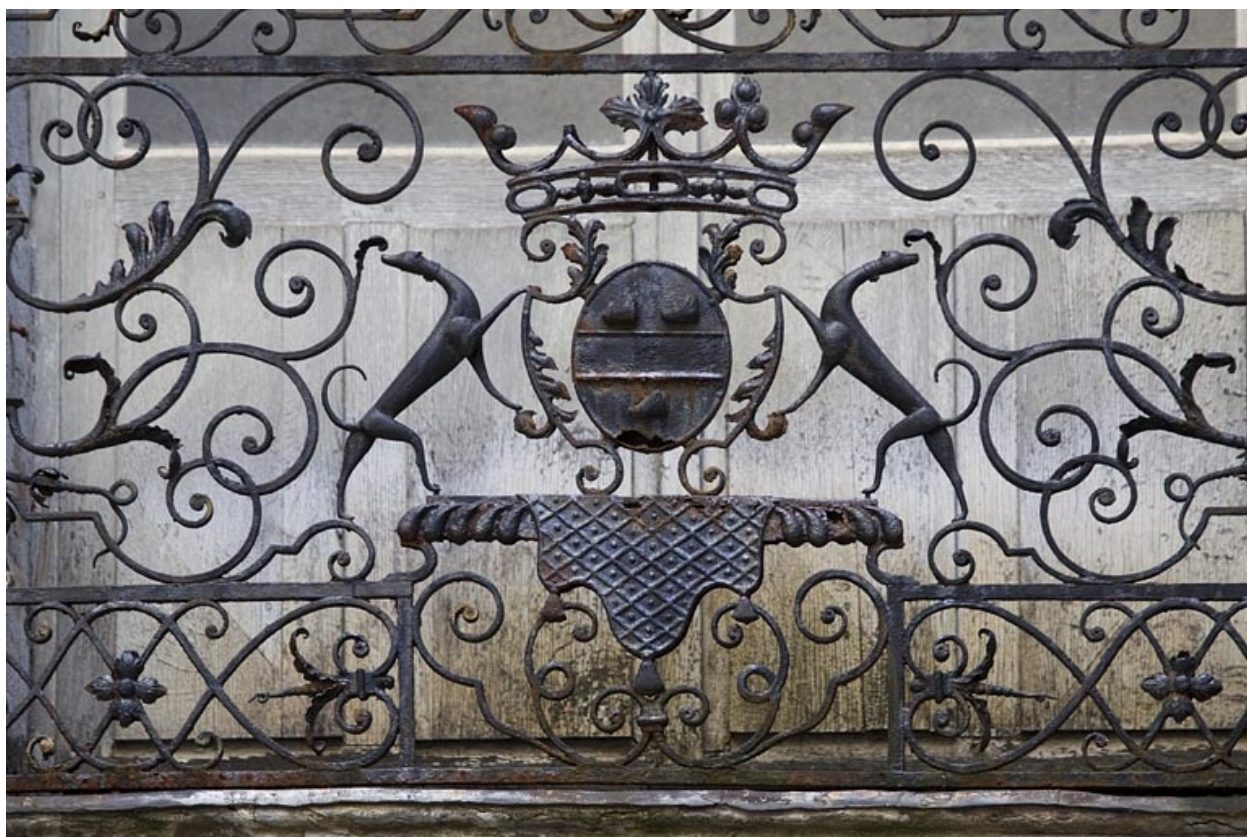
Façade antérieure en fond de cour : détail des armoiries, balcon du premier étage.

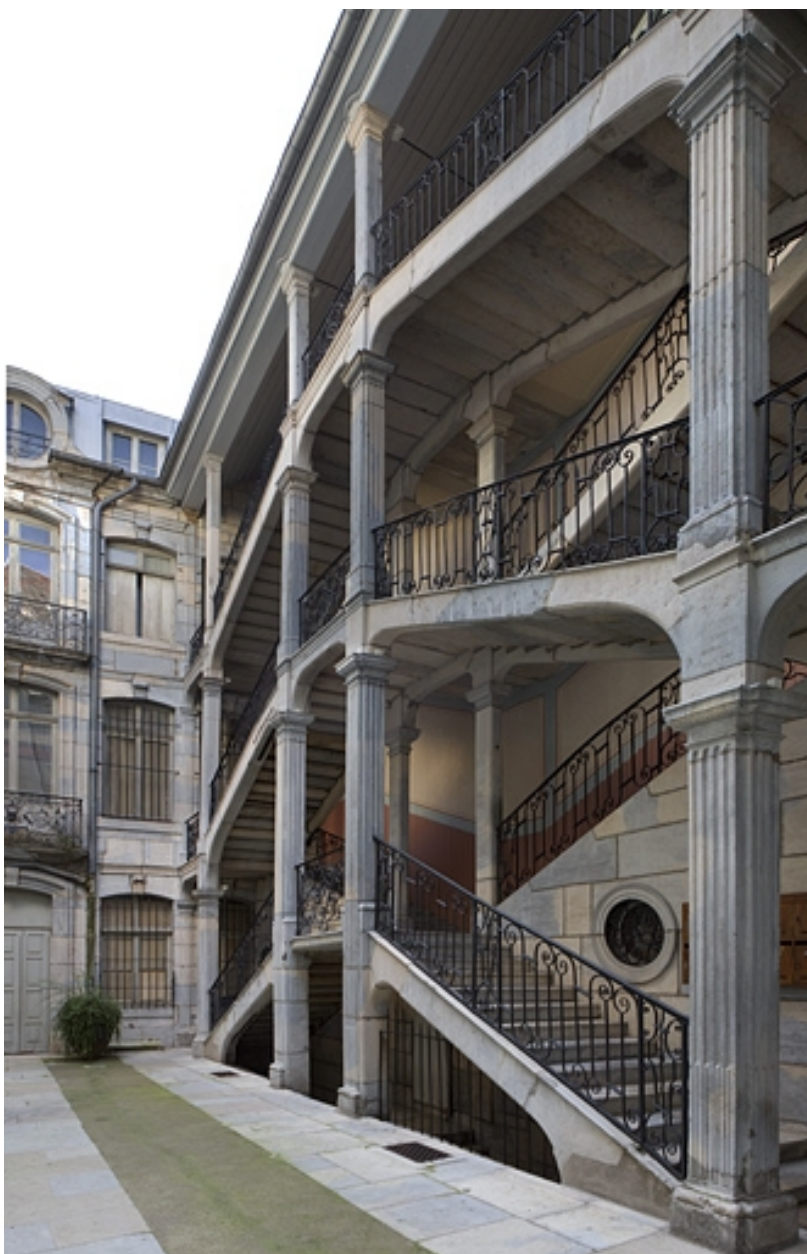
Vue d'ensemble de l'escalier à cage ouverte de trois quarts droit.

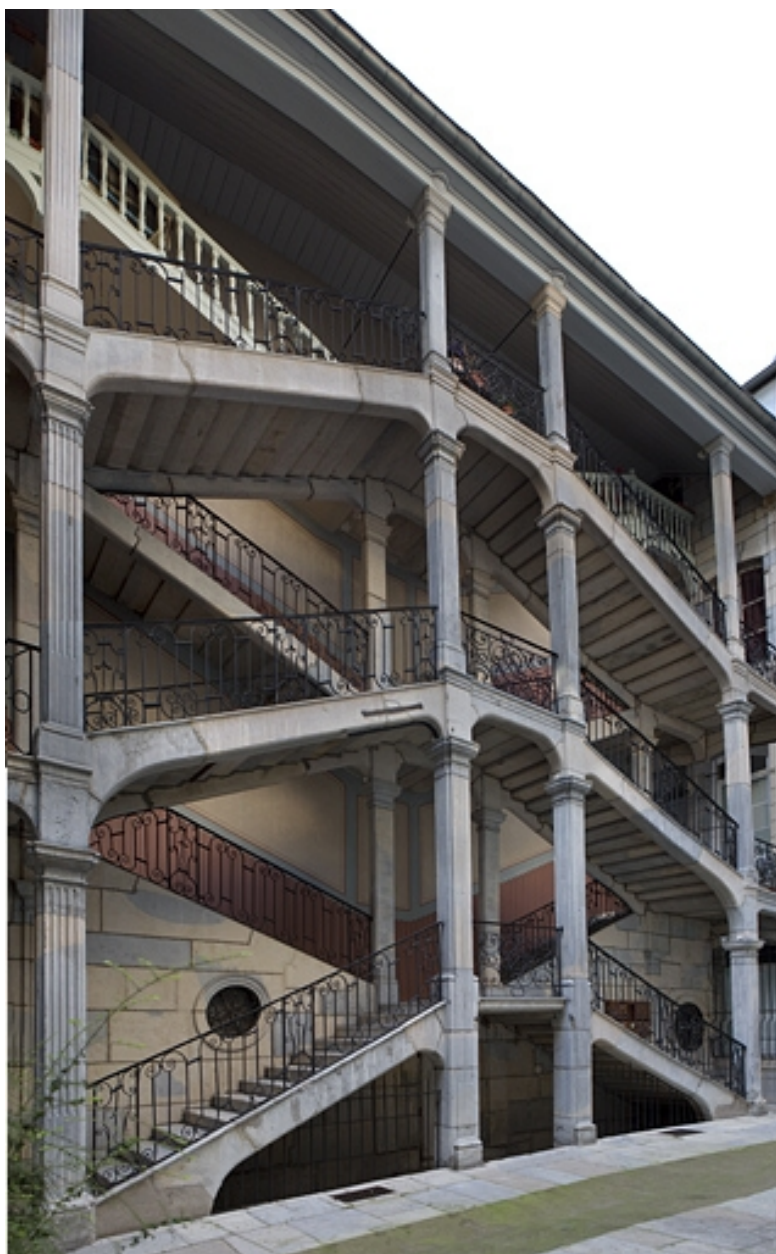
Vue d'ensemble de l'escalier à cage ouverte de trois quarts gauche.

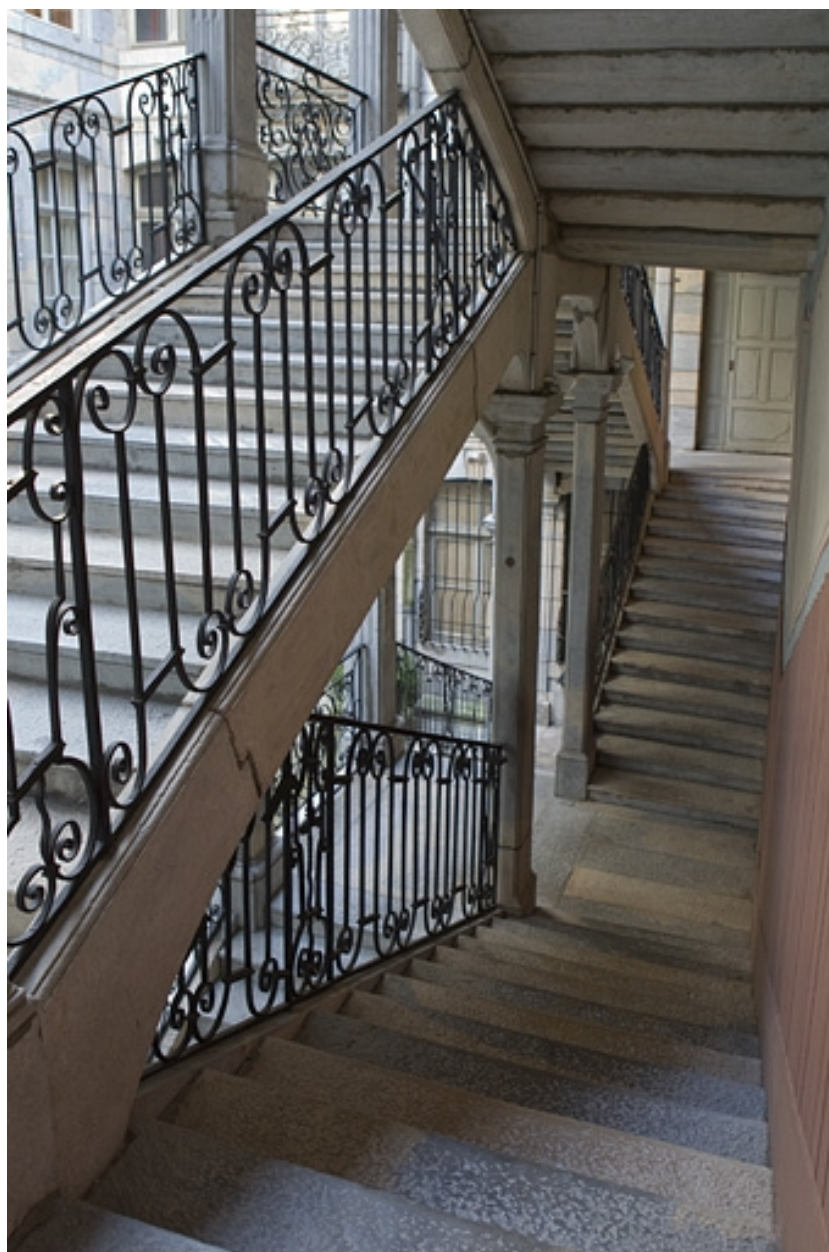
Escalier à cage ouverte : détail de la rampe en fer forgé depuis l'intérieur de l'escalier.

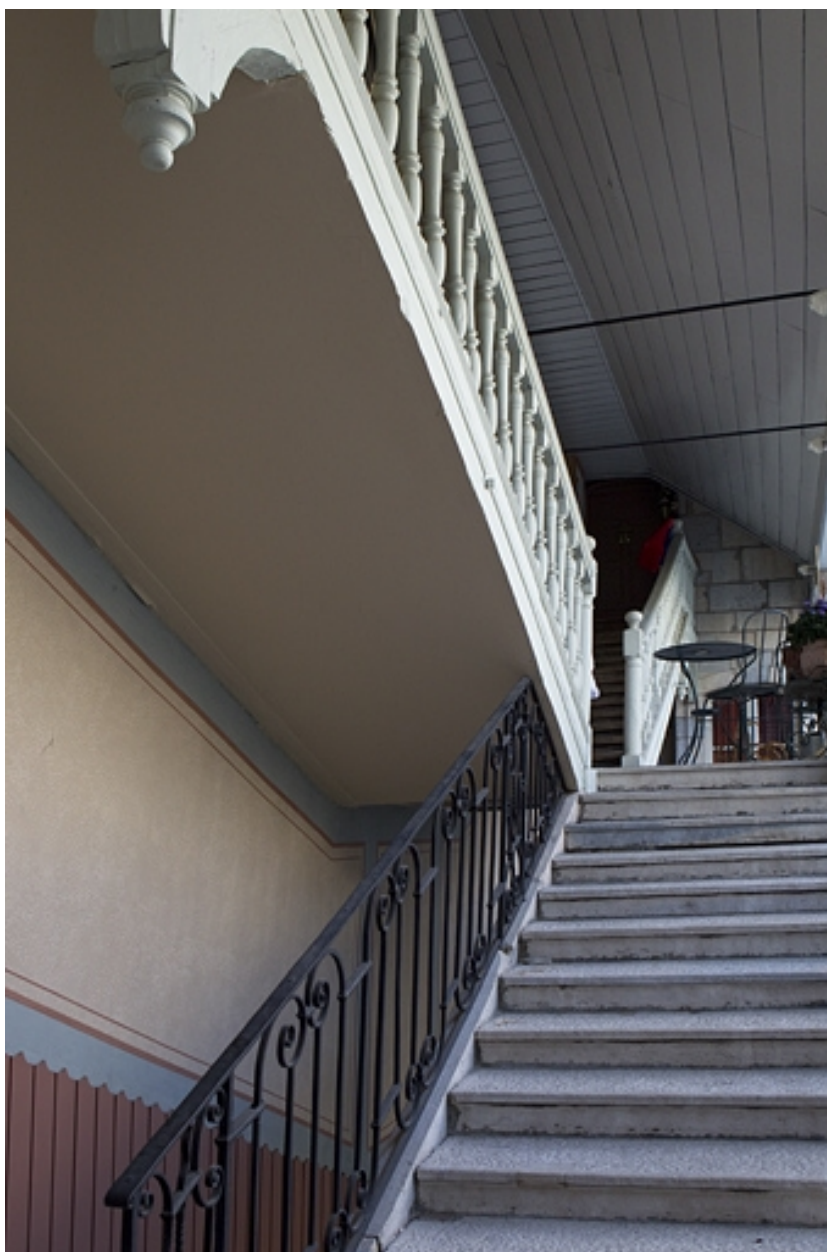
Escalier à cage ouverte : détail de la dernière volée en charpente.
