Bourgogne-Franche-Comté, Haute-Saône  
Corre  
2 rue Emile Hauviller

## presbytère

Numéro de dossier : IA70000596  
Date de l'enquête initiale : 2015  
Date(s) de rédaction : 2015  
Cadre de l'étude : enquête thématique départementale val de Saône  
Degré d'étude : étudié

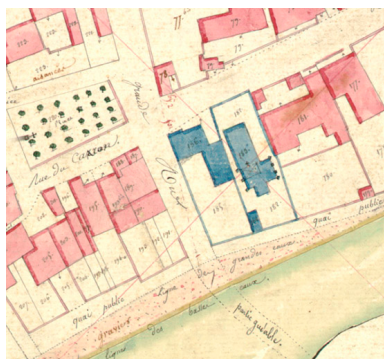
Détail de la feuille 1 du cadastre de 1819 montrant l'église et l'ancien presbytère sur les parcelles 182 et 183.

Un ancien presbytère est antérieurement disposé le long de la façade méridionale de l'église, qu'on voit bien en gris bleu sur le cadastre napoléonien. Il est modifié en 1853 pour devenir salle d'école, réparé en 1897 en même temps que la mairie immédiatement adjacente, puis détruit. Le présent édifice est racheté aux héritiers Mathelat : le conseil municipal dans sa séance du 14 novembre 1855 en estime le coût à 12517 F., financé ainsi : soit 4000 F. provenant de la Fabrique, 4000 F. de la part du curé- l'abbé Morel- et 4517 à la charge de la commune. De nouveaux travaux ont lieu en 1881, préservant ou intégrant encore des éléments anciens : un devis descriptif de l'architecte Barbey décrit alors en effet des travaux et notamment la "démolition de couverture et charpente".

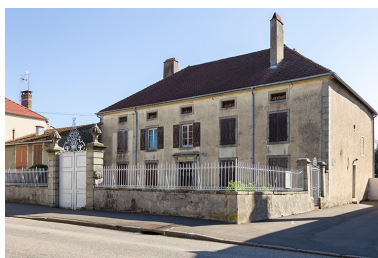
Vue de trois quart sud-ouest depuis la rue.  
Phot. Sonia Dourlot  
IVR43\_20157001426NUC2A

Vue de trois quart sud-ouest depuis la rue.

Le presbytère est édifié en moellons de calcaire enduit et les chainages d'angles sont en pierre de taille. Son plan est rectangulaire, sa façade parallèle à la rue, au delà d'une cour. Il compte un étage carré et un étage de combles. Son toit à longs pans et deux croupes est couvert en tuiles mécaniques. Deux piliers rectangulaires de pierre, à bossage, couronnés de

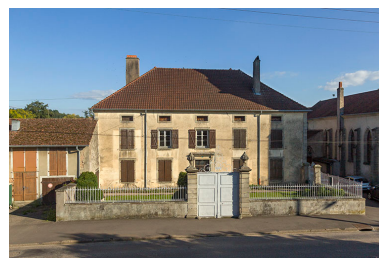
Vue d'ensemble de la façade antérieure et de la cour sur rue.  
Phot. Sonia Dourlot  
IVR43\_20157001427NUC2A

Vue d'ensemble de la façade antérieure et de la cour sur rue.

Cinq travées structurent symétriquement les façades antérieures et postérieures conformément aux pratiques de ce milieu de siècle. Les baies des rez-de-chaussée et de l'étage sont barlongues et celles du comble sont oblongues. Au centre, deux consoles encadrent la porte d'entrée, moulurée et supportent un entablement. Une sculpture en ronde bosse est remployée dans le mur enduit de la façade sud, percée de trois oculi ovales. Celui de l'étage donne de la lumière à l'escalier desservant le comble, les deux du rez-de-chaussée sont bouchés.

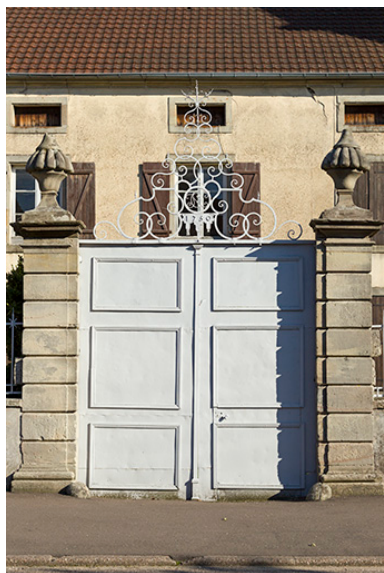
Porte flamande à couronnement de fer forgé, et deux vases d'amortissement sommant ses deux piliers.

vases, encadrent la porte flamande à deux battants métalliques pleins, rythmés chacun par trois rectangles, qui, depuis la rue, donne accès à la cour. La porte est elle-même sommée d'un couronnement de fer forgé à motifs de S en volutes portant un monogramme (Jean Claude Mathelat ?) et la date de 1750, probable emploi, possiblement de l'ancien presbytère (?)

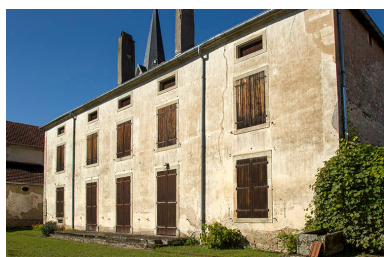
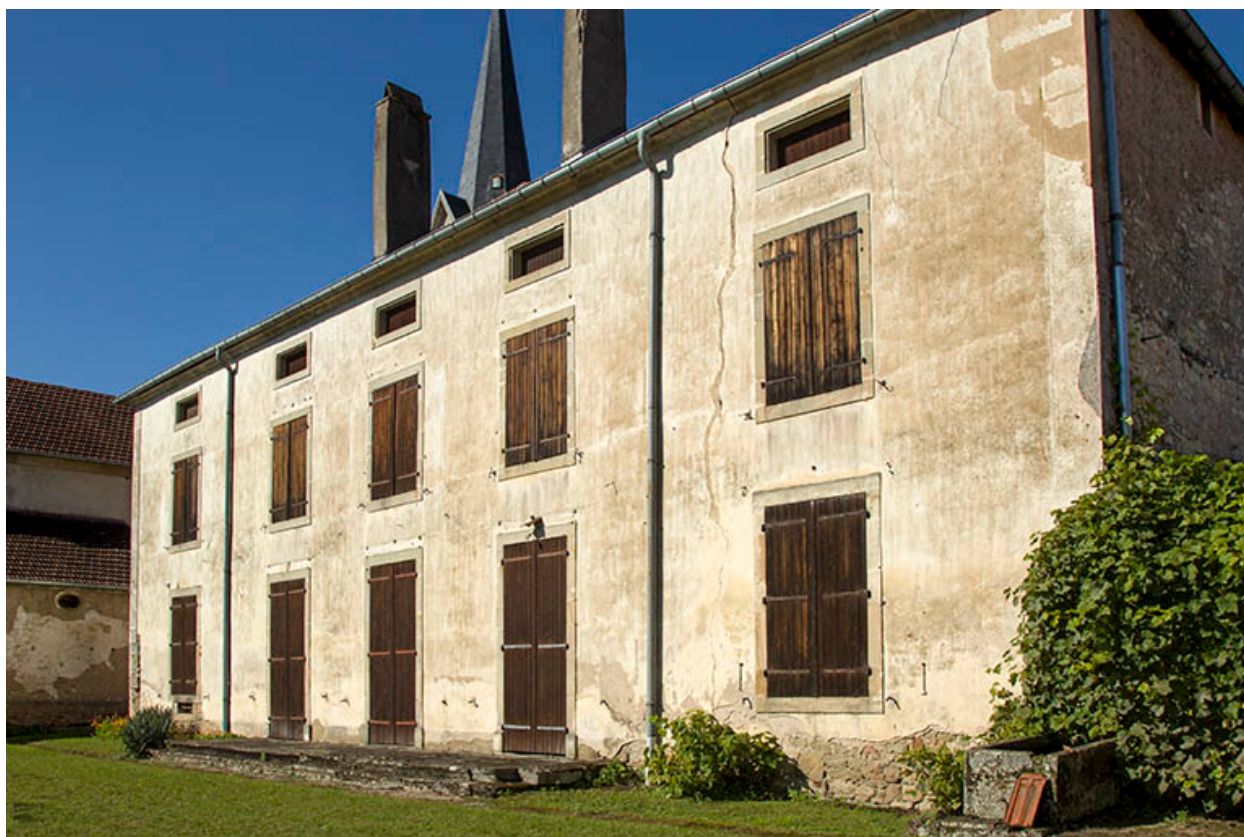
Vue de trois-quart nord-est de la façade postérieure.

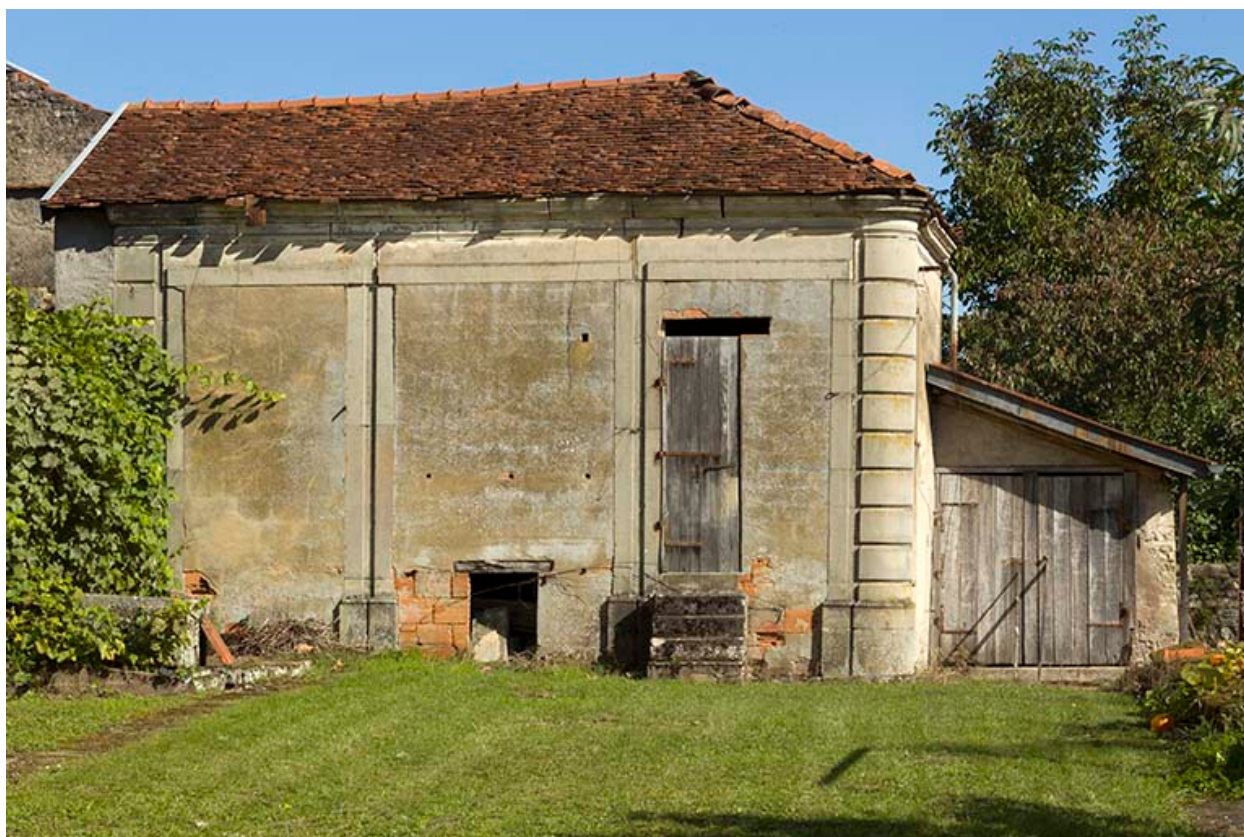
Façade sud de l'édicule du jardin.

Occupant le nord-est de la parcelle, un édicule couvert en petites tuiles, toit à demi-croupe, est construit en moellons de calcaire partiellement enduit, dont les larges ouvertures sont comblées avec des briques : il combine un certain nombre d'éléments décoratifs du vocabulaire néo-classique : une corniche, des cannelures, des éléments de pierre taillée, des chainages d'angles en bossage, dont les formes diffèrent aux angles sud-est (qui paraît remanié) et sud-ouest. Il pourrait s'agir d'une ancienne dépendance du presbytère, édifiée à la fin du 19ème (?) : orangerie, buanderie, lavoir? ( Dans *l'Architecture considérée sous le rapport de l'art, des mœurs et de la législation*, Claude Nicolas Ledoux, à propos des lavoirs, n'écrit-il pas : " on les entoure de colonnes, de piliers carrés ; on les charge de bossages." ) Son dernier usage était celui de salle de cinéma paroissial.

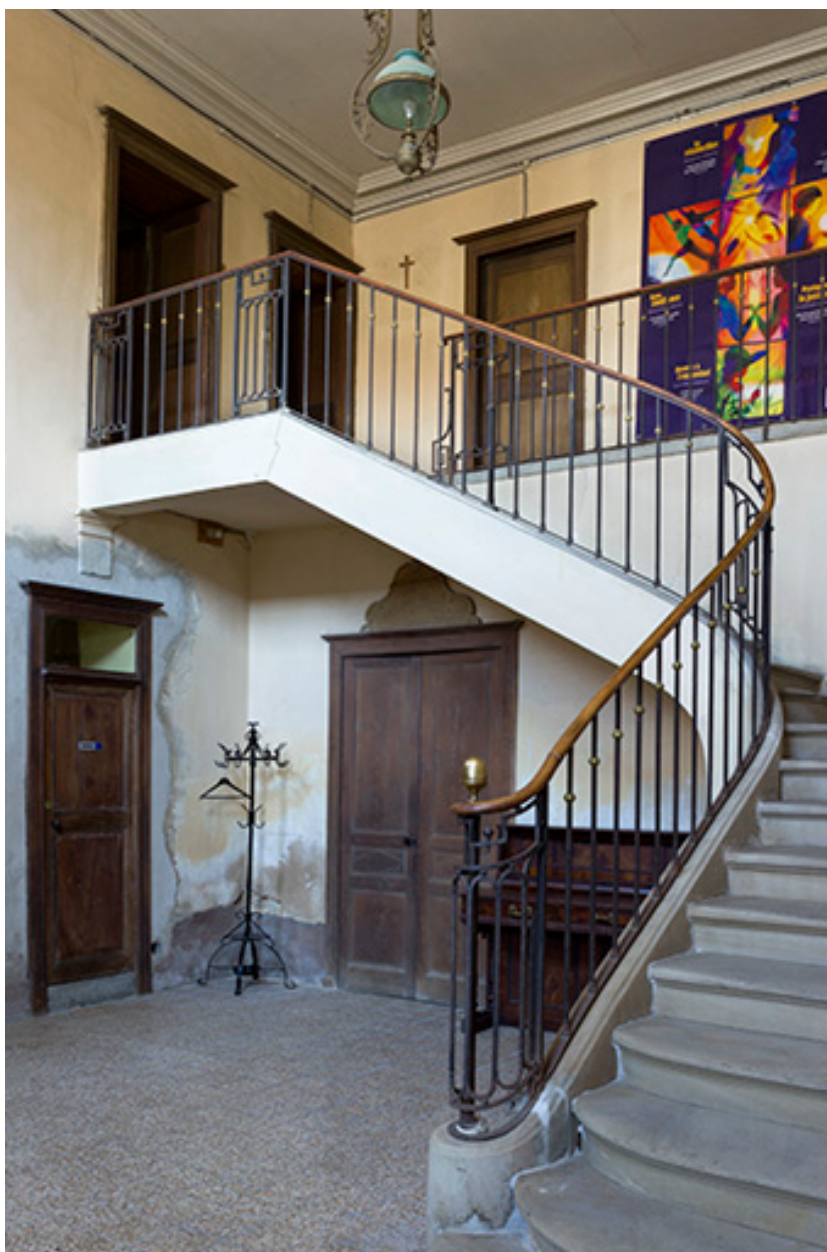
Vue d'ensemble de l'escalier  
de distribution intérieur.  
Phot. Sonia Dourlot  
IVR43\_20157001436NUC2A

Vue d'ensemble de l'escalier de distribution intérieur.

L'escalier intérieur desservant l'étage est ouvert, à deux volées en équerre, avec un repos, à limon fermé. Le départ de rampe est sommé d'un amortissement ovoïde doré (laiton?) La rampe est de fer forgé; elle est surmontée d'une main courante en bois. A l'étage, le palier donne accès à sept portes, dont celle qui ouvre sur un escalier tournant à gauche, en charpente, éclairé par un oculus de la façade sud (le seul parmi trois qui n'est pas comblé) desservant le comble.

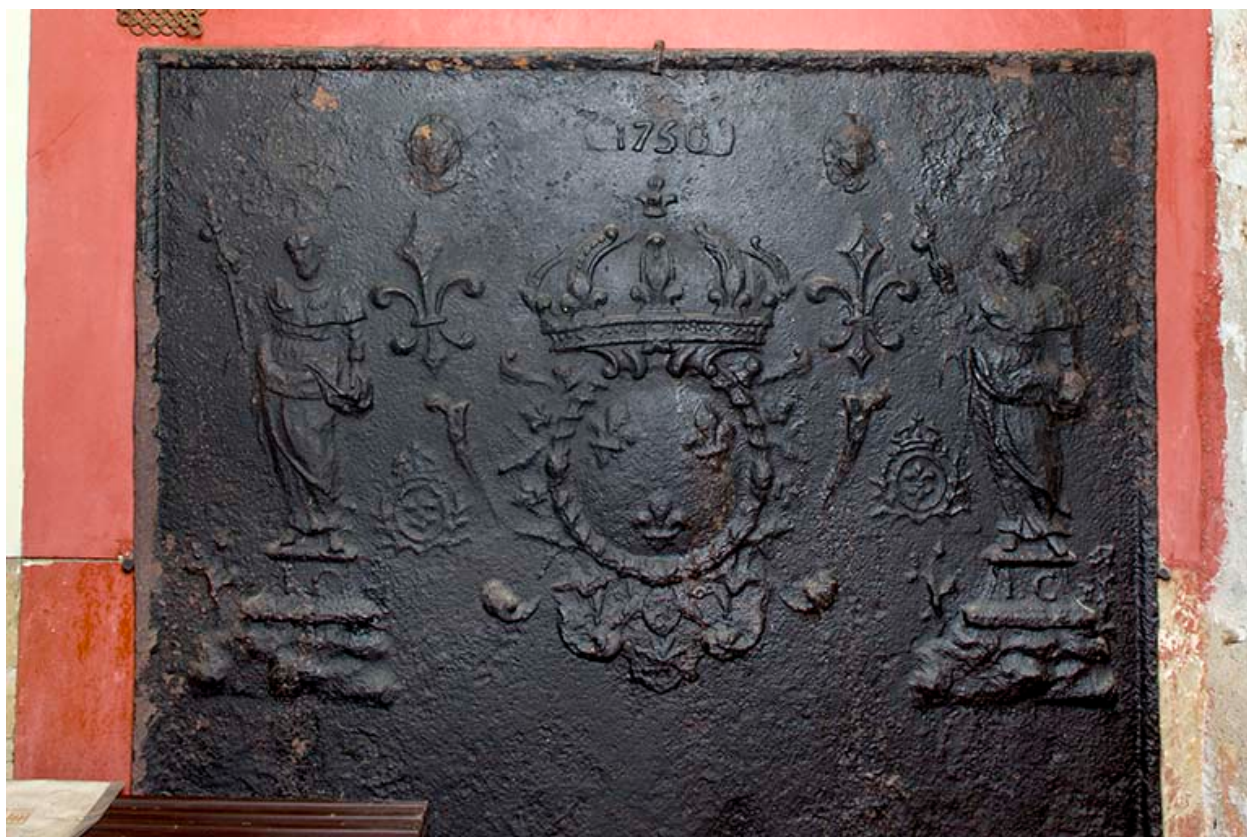
Plaque de cheminée de la pièce  
d'angle sud-ouest en rez-de-  
chaussée portant la date 1750.  
Phot. Sonia Dourlot  
IVR43\_20157001441NUC2A

Plaque de cheminée de la pièce d'angle sud-ouest en rez-de-chaussée portant la date 1750.

En 1831, Charles-Pierre Mathelat confie à l'entrepreneur Parant le soin de « reconstruire la maison et bâtiment qu'il possède à Corre» situé immédiatement au nord de l'église. Des plans sont alors dressés et un devis établi pour refaire ce bâtiment qui pourrait bien dater de 1750, date que l'on trouve sur la plaque de cheminée en place et sur le fronton de fer forgé qui orne le portail. Le bâtiment qui figure sur cette parcelle 181, sur le cadastre de 1819, ne paraît pas correspondre aux volumes actuels, en particulier sa façade est; il pourrait s'agir d'une construction antérieure. A t elle été modifiée comme la maison qui lui fait face, (3 rue Hauviller) morphologiquement assez semblable, et qui résulte de la réunion de deux anciens bâtiments distincts? (Selon la mémoire orale, il s'agirait de l'œuvre de deux frères, maçons ?) qui se seraient fait sensiblement la même maison, de part et d'autre de la rue. Au 3, le linteau de la porte sur la façade postérieure porte la date 1757 et mentionnerait également le nom de Jean Baptiste Mathelat, (fils de Jean Claude) de son épouse Anne Thérèse Laurence Le Vert.) L'ordonnancement des façades aux percements réguliers et symétriques par travées, comme la taille et les dimensions des cheminées attestant une certaine recherche de confort domestique, le soin apporté aux menuiseries, boiseries et dessus de portes, la forme de l'escalier et de la rampe confortent plutôt une datation au XIX ème.

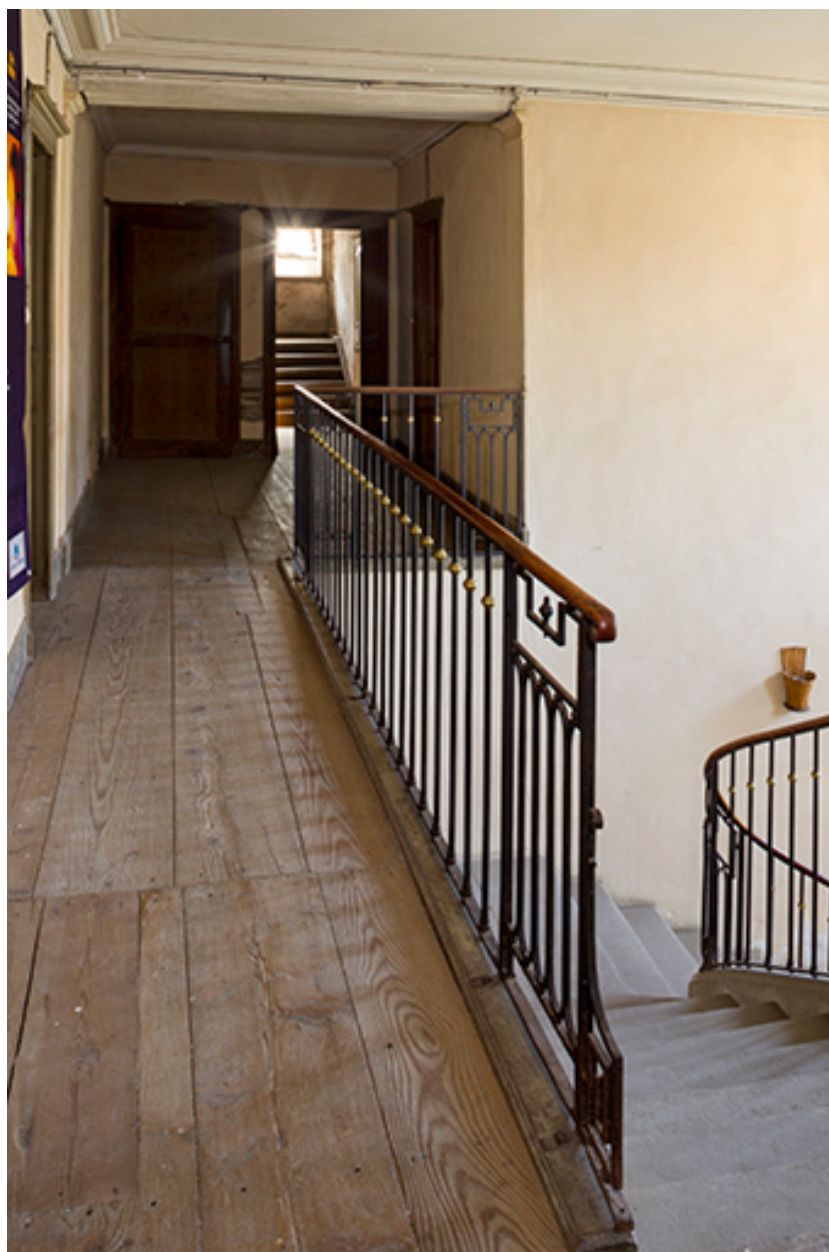
Vue d'ensemble de la distribution  
de l'aile sud à l'étage et escalier  
du comble prenant la lumière  
par son oculus sur le pignon sud.  
Phot. Sonia Dourlot  
IVR43\_20157001445NUC2A

Vue d'ensemble de la distribution de l'aile sud à l'étage et escalier du comble prenant la lumière par son oculus sur le pignon sud.
