Bourgogne-Franche-Comté, Haute-Saône  
Gy  
rue Derrière les Tours

## Demeure, rue Derrière les Tours

Numéro de dossier : IA00016254  
Date de l'enquête initiale : 2013  
Date(s) de rédaction : 1987, 2013  
Cadre de l'étude : inventaire topographique  
Degré d'étude : étudié  
Référence du dossier Monument Historique : PA00102190

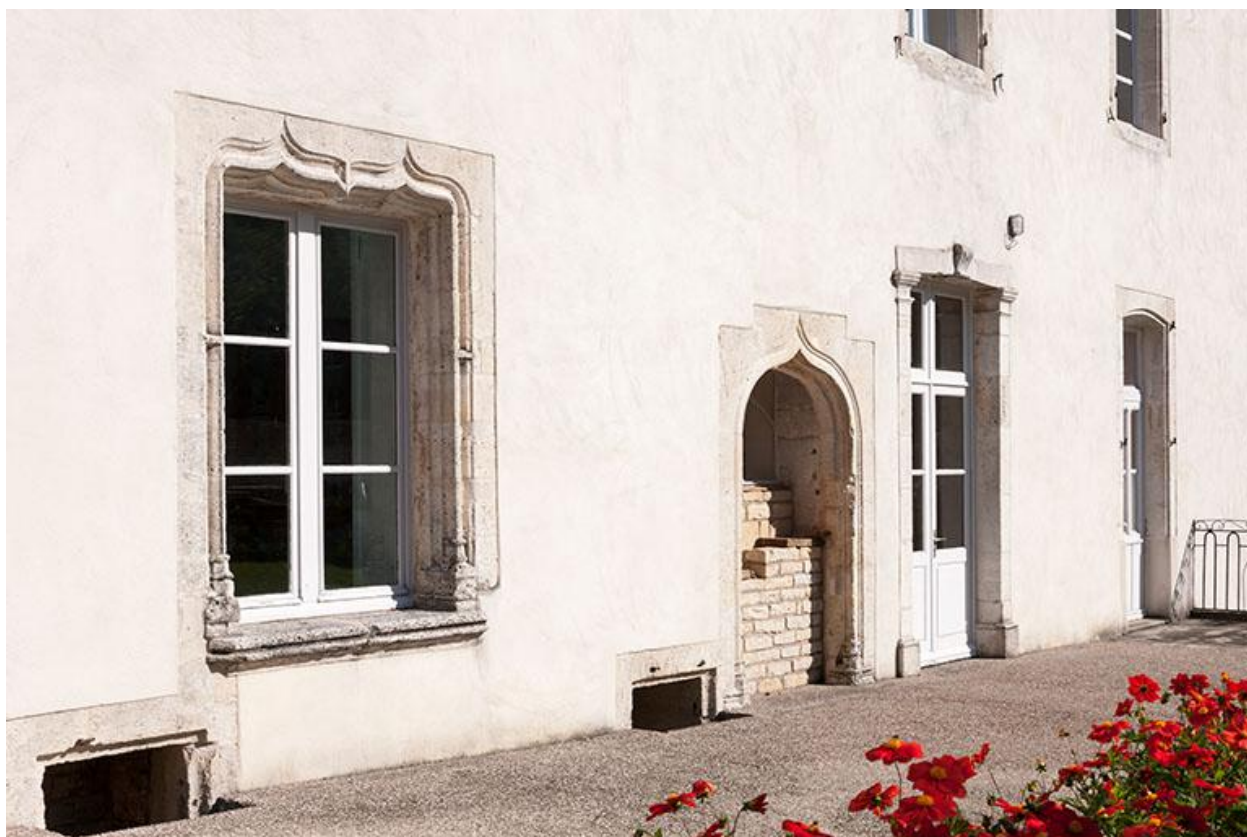
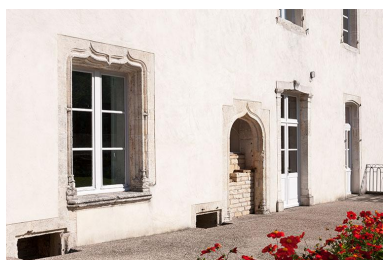
Détail de la façade sud

La façade de la partie Est de la construction est rythmée par six travées composées de baies dont les linteaux sont en arcs segmentaires. Deux baies plus anciennes possèdent un encadrement différent : une fenêtre à linteau orné d'une double accolade et une porte en anse de panier surmontée d'une accolade. La partie centrale est traversée par un porche au rez-de-chaussée. La façade sud de la partie ouest est percée de baies quadrangulaires.

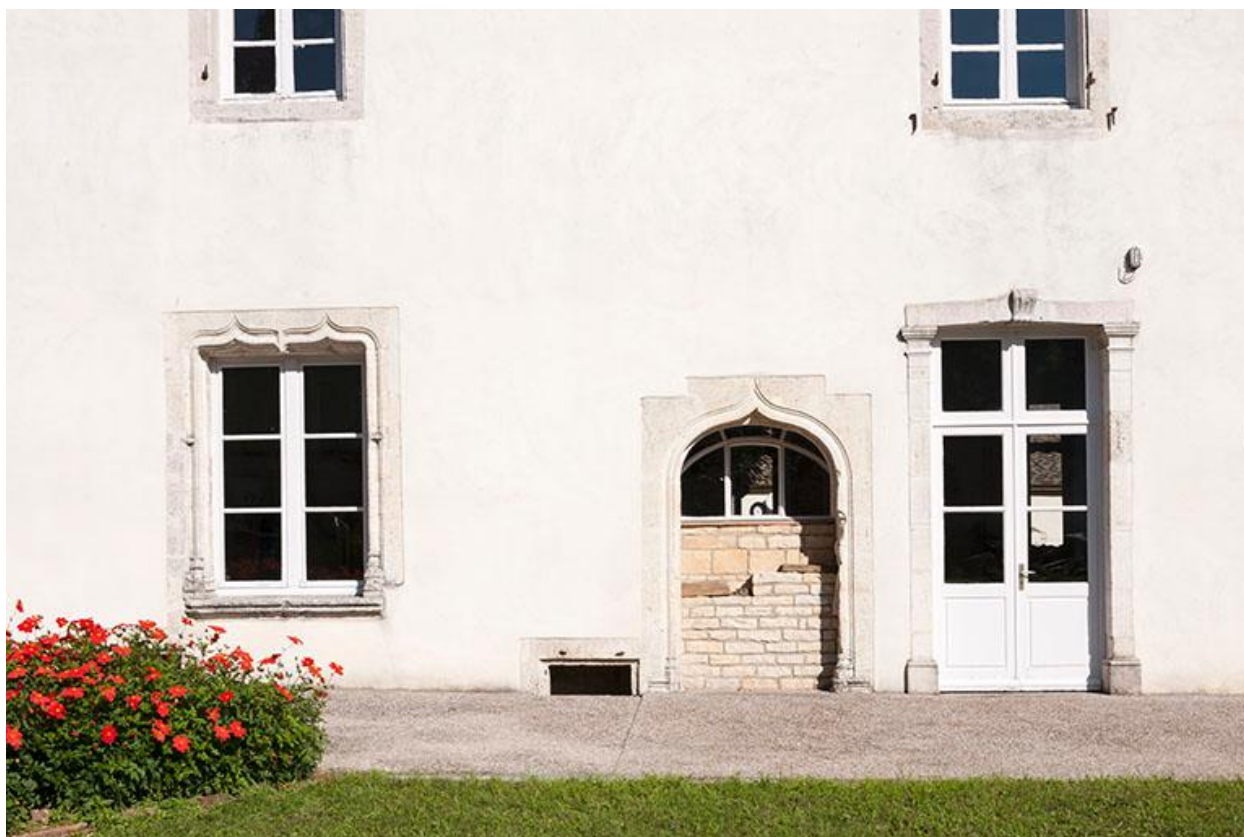
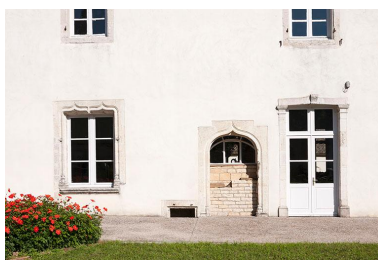
Détail de la façade sud

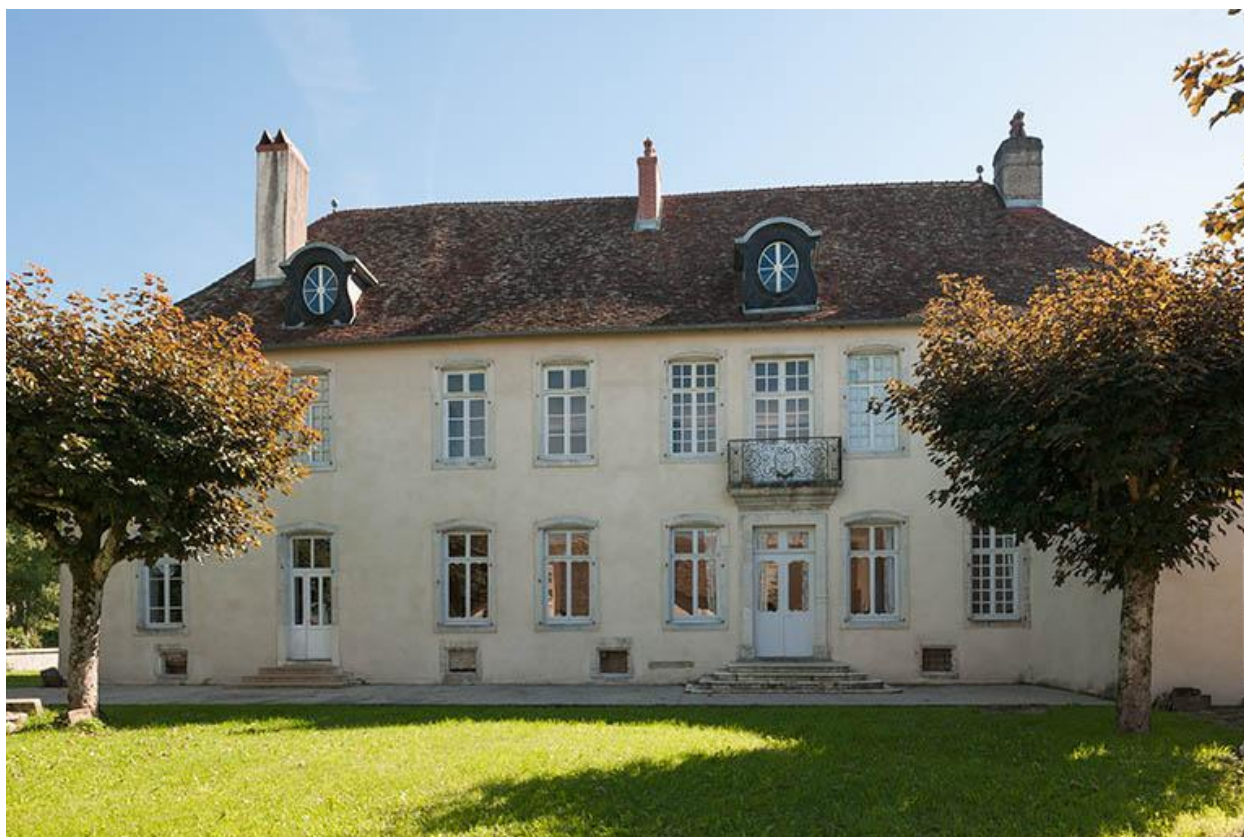
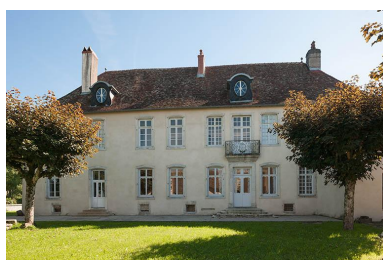
Façade nord

La façade nord du logis est rythmée par huit travées composées de baies dont les linteaux sont principalement des linteaux en arcs segmentaires. Seules une porte et une porte-fenêtre de l'étage possèdent des linteaux droits.

La cave est éclairée par quatre soupiraux quadrangulaires alors que les combles le sont par deux oculi.

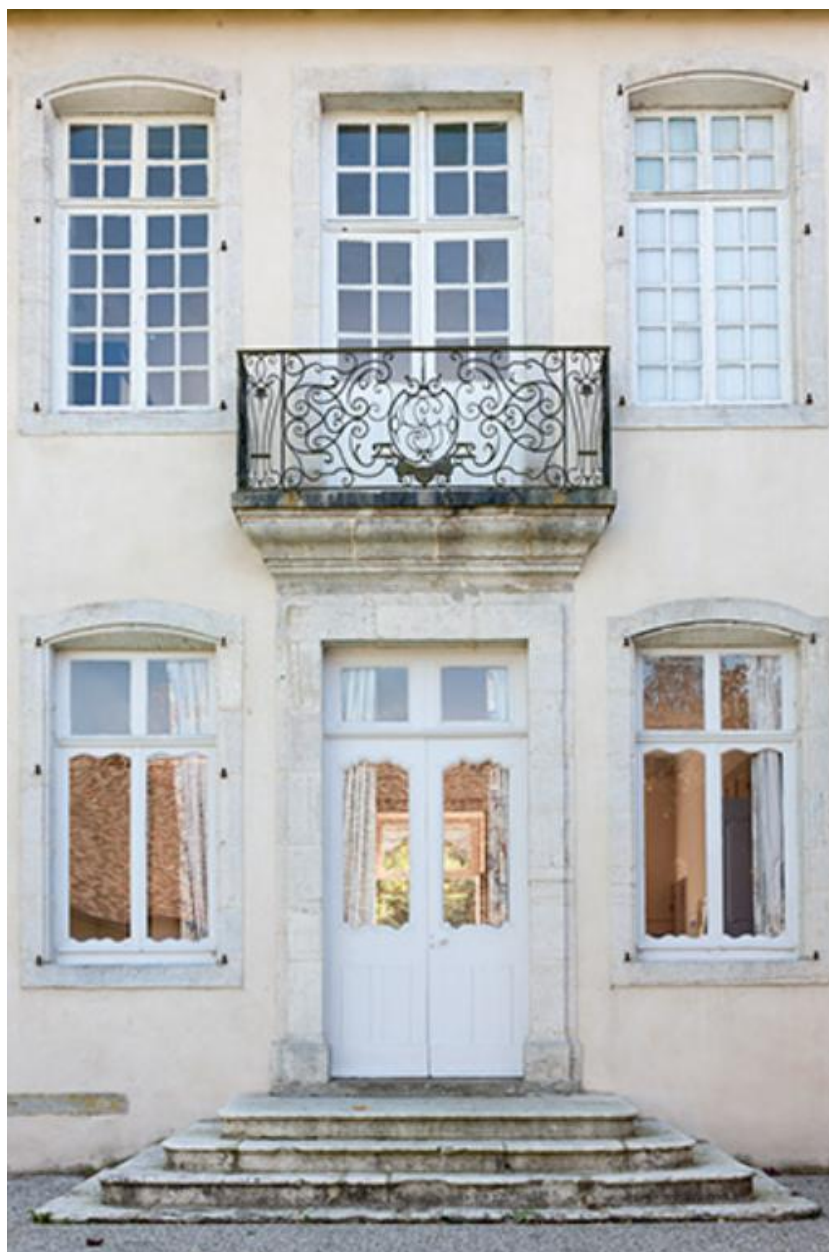
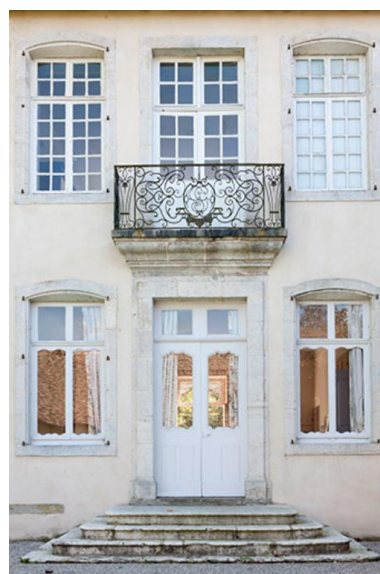
Détail de la partie centrale de la façade nord

La date de 1760 est portée sur le balcon de la façade nord du logis. La ferronnerie du balcon porte les initiales GG entrelacées ; ces initiales font selon toute vraisemblance référence aux noms des propriétaires de l'époque.

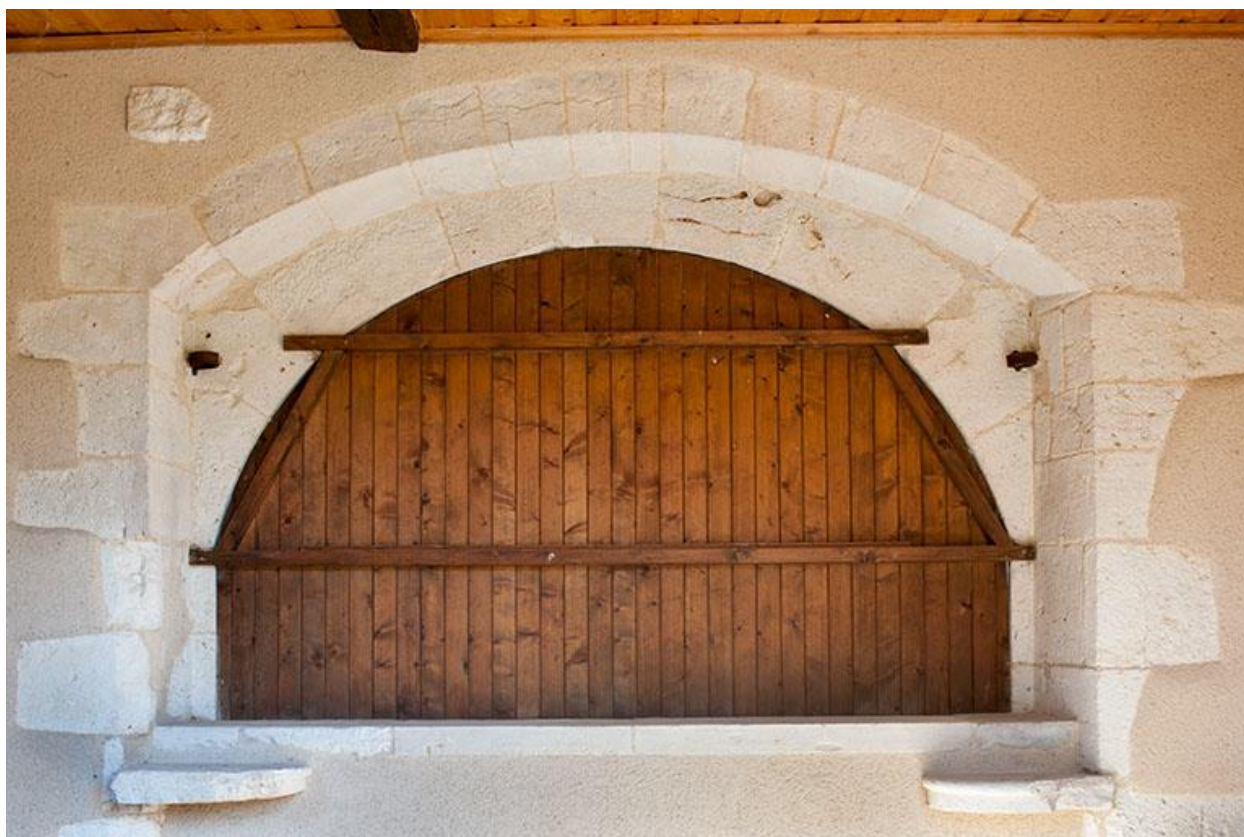
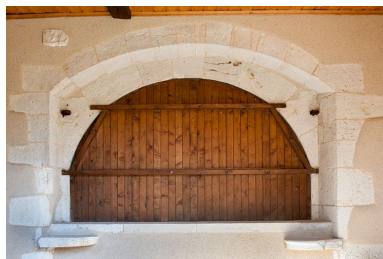
Porche donnant sur la rue Ménans

A l'ouest du logis, se trouve un porche qui donne accès à la cour.

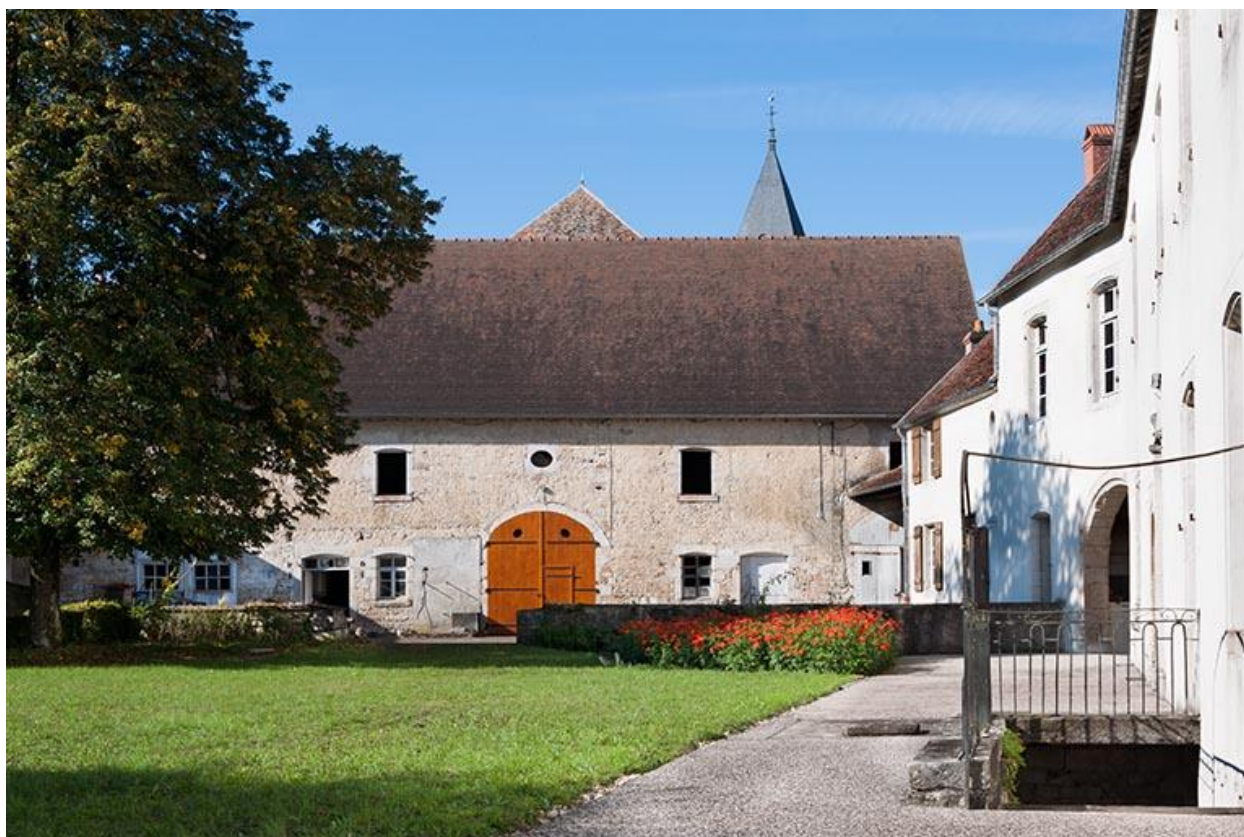
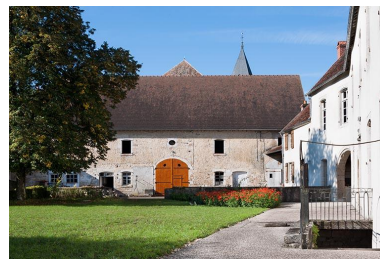
Les écuries et granges situées à l'ouest de la cour

Les dépendances, situées à l'ouest de la cour, qui abritaient vraisemblablement des écuries et des remises à carrosses, datent de la même époque (2e moitié du 18e siècle). Les linteaux des baies en arcs segmentaires sont en effet caractéristiques de cette époque de construction en architecture. De plus, le bâtiment est figuré sur le cadastre napoléonien qui remonte à 1837 pour la commune de Gy. Ce bâtiment de dépendances n'est pas sans rappeler celui du numéro **11 rue de Versailles**

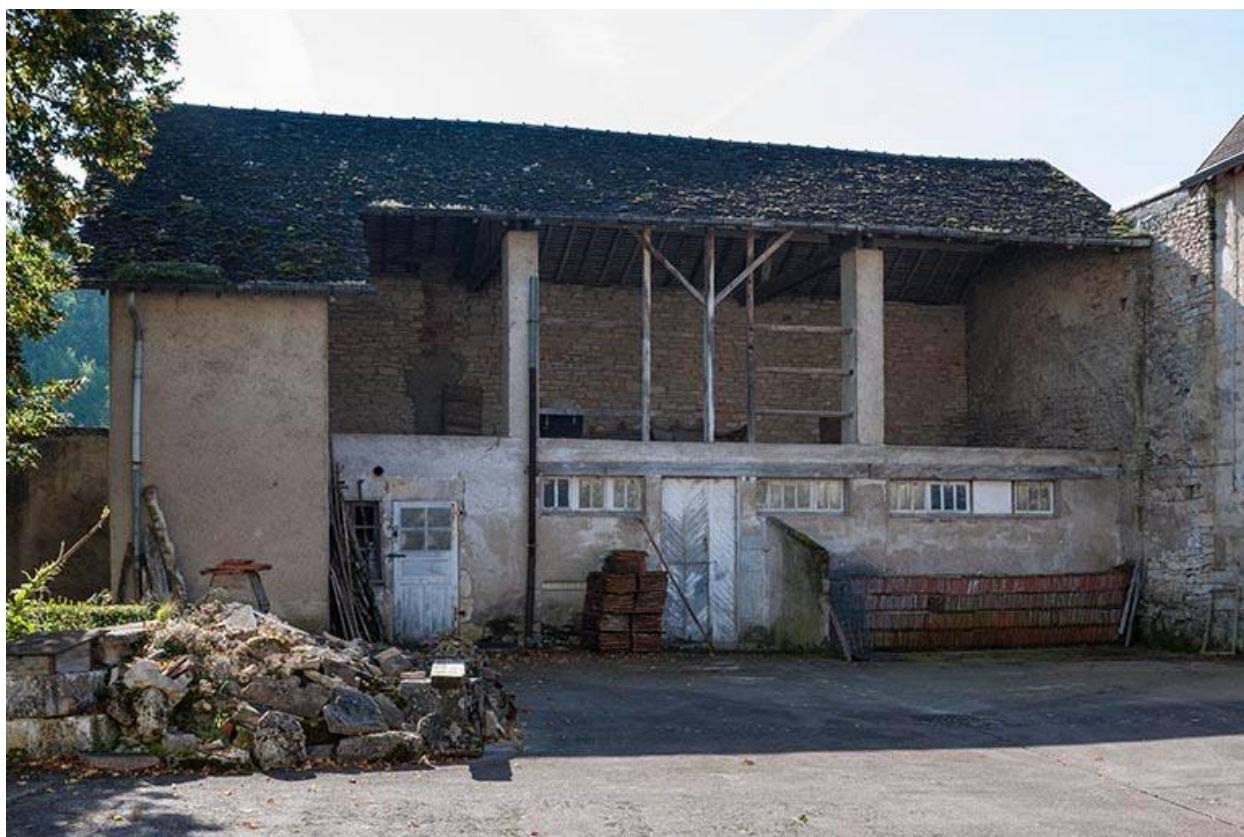
Dépendances situées au sud-ouest de la cour

Le bâtiment sud-ouest abritant les dépendances s'élève sur trois niveaux.

Un bâtiment abritant des écuries et remises à carrosses se trouve au sud-ouest de la cour.

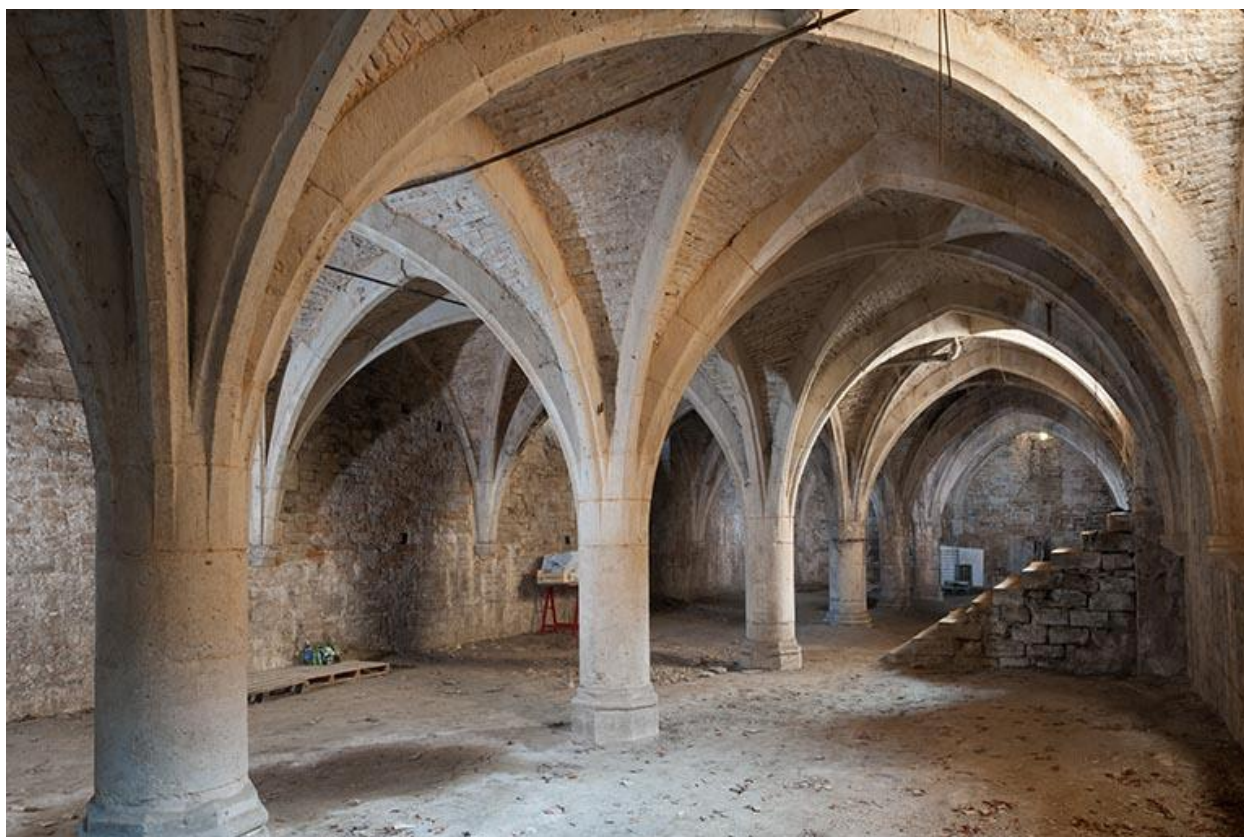
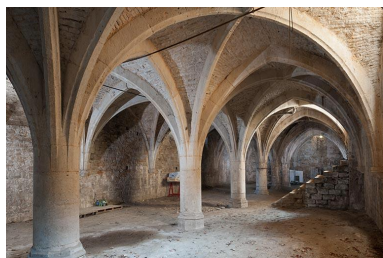
Vue générale de la cave voûtée sur croisées d'ogives

Le logis est construit sur une cave voûtée sur croisées d'ogives exceptionnelle, composée de deux vaisseaux séparés par sept colonnes. Certains culots de retombées des ogives sont sculptés de visages humains grimaçants (homme tirant la langue...).

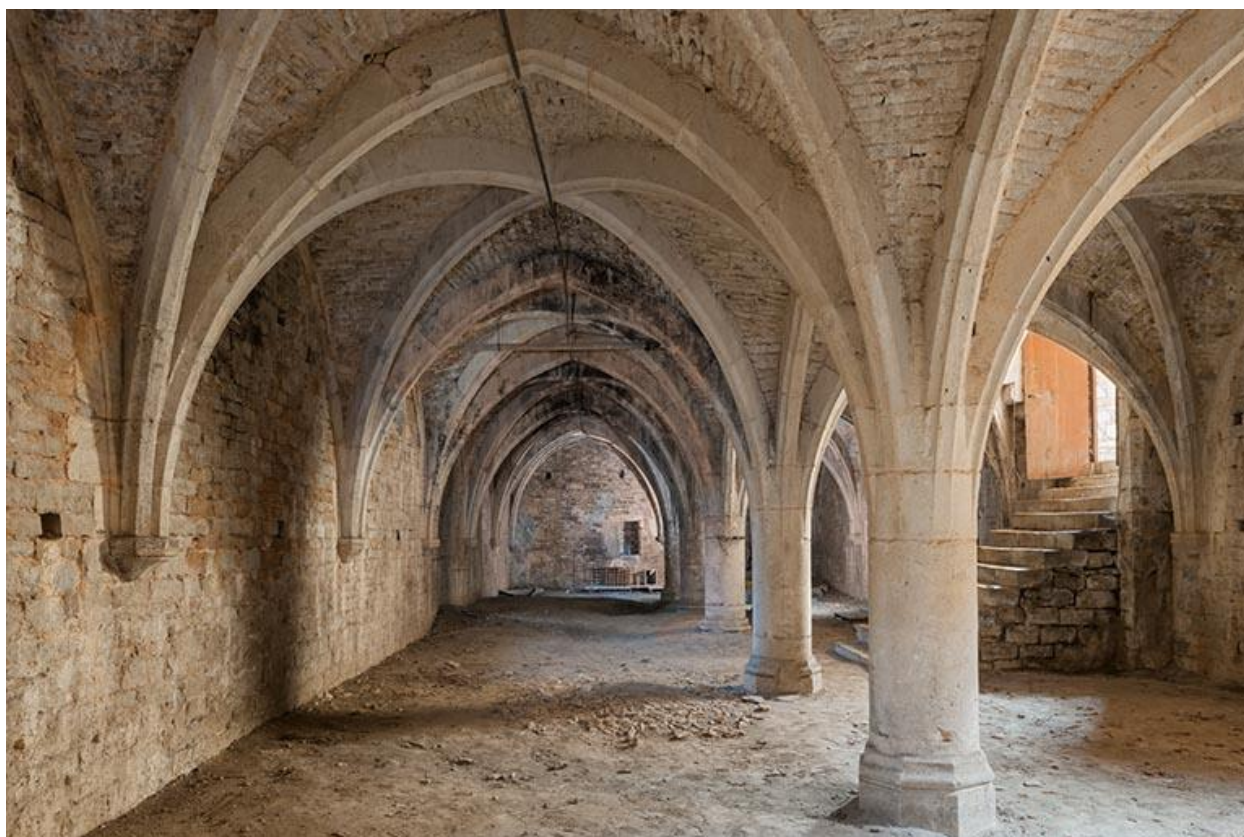
Vue générale de la cave voûtée sur croisées d'ogives

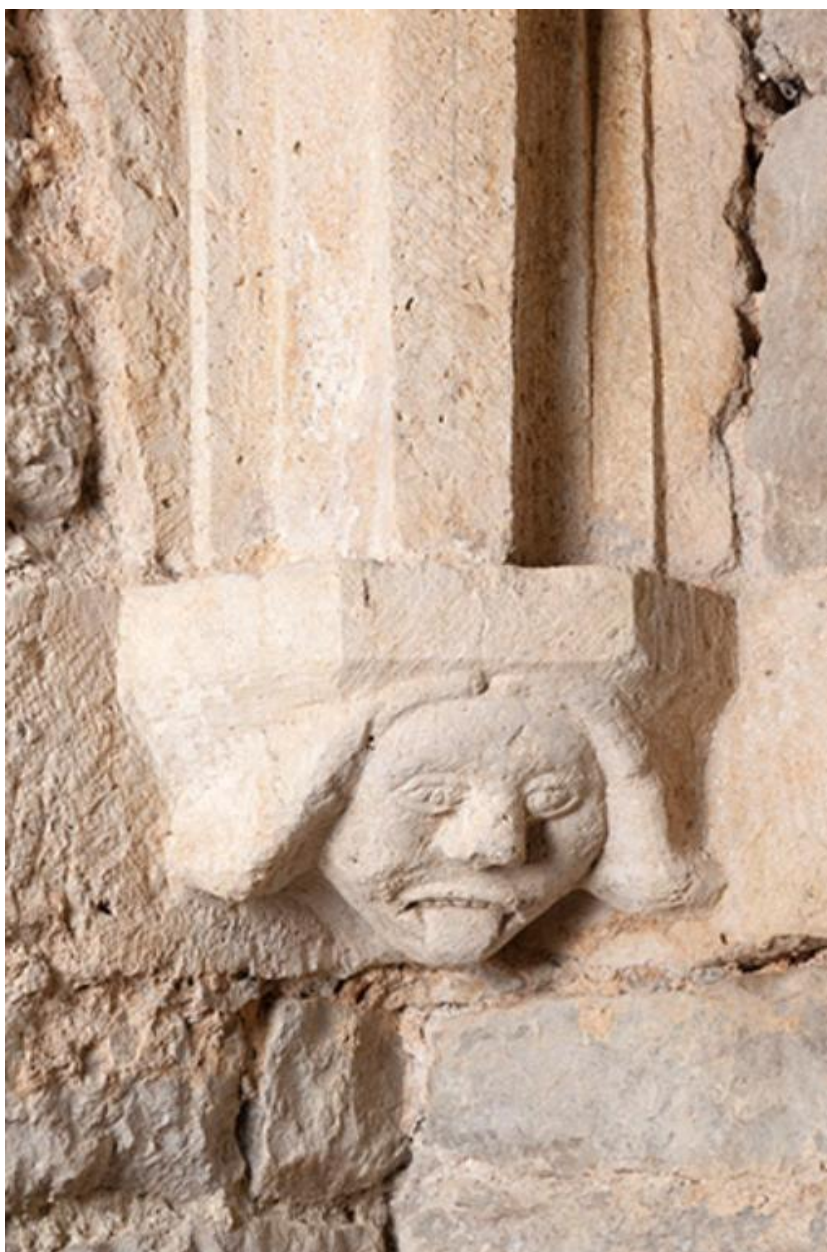
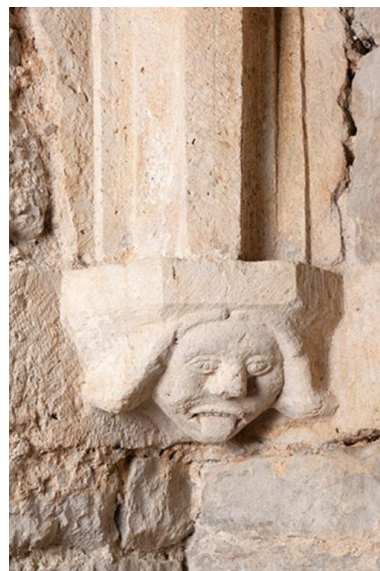
Détail d'un culot de retombée de la voûte sur croisées d'ogives

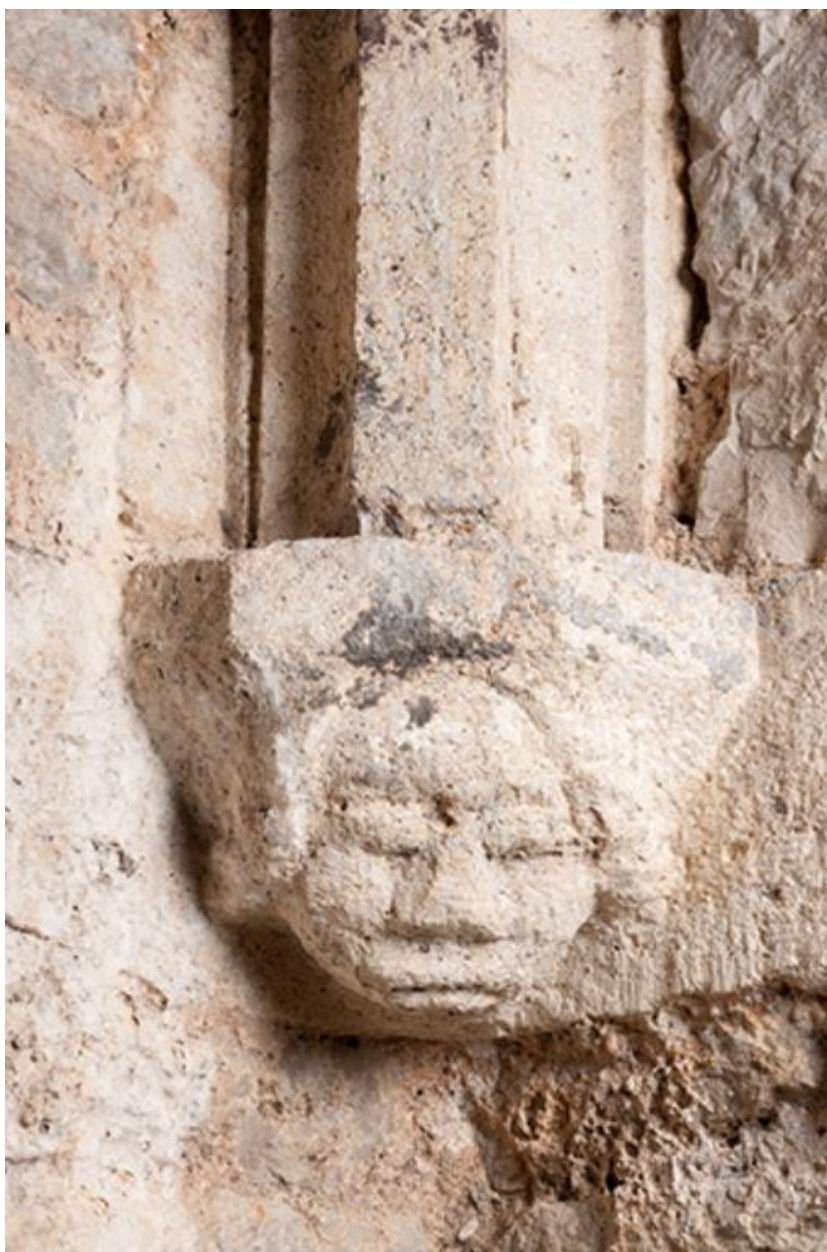
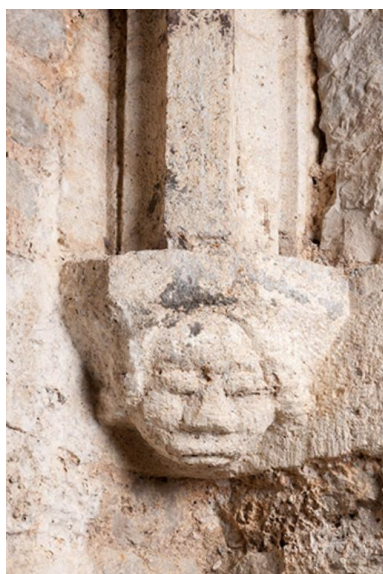
Détail d'un culot de retombée de la voûte sur croisées d'ogives

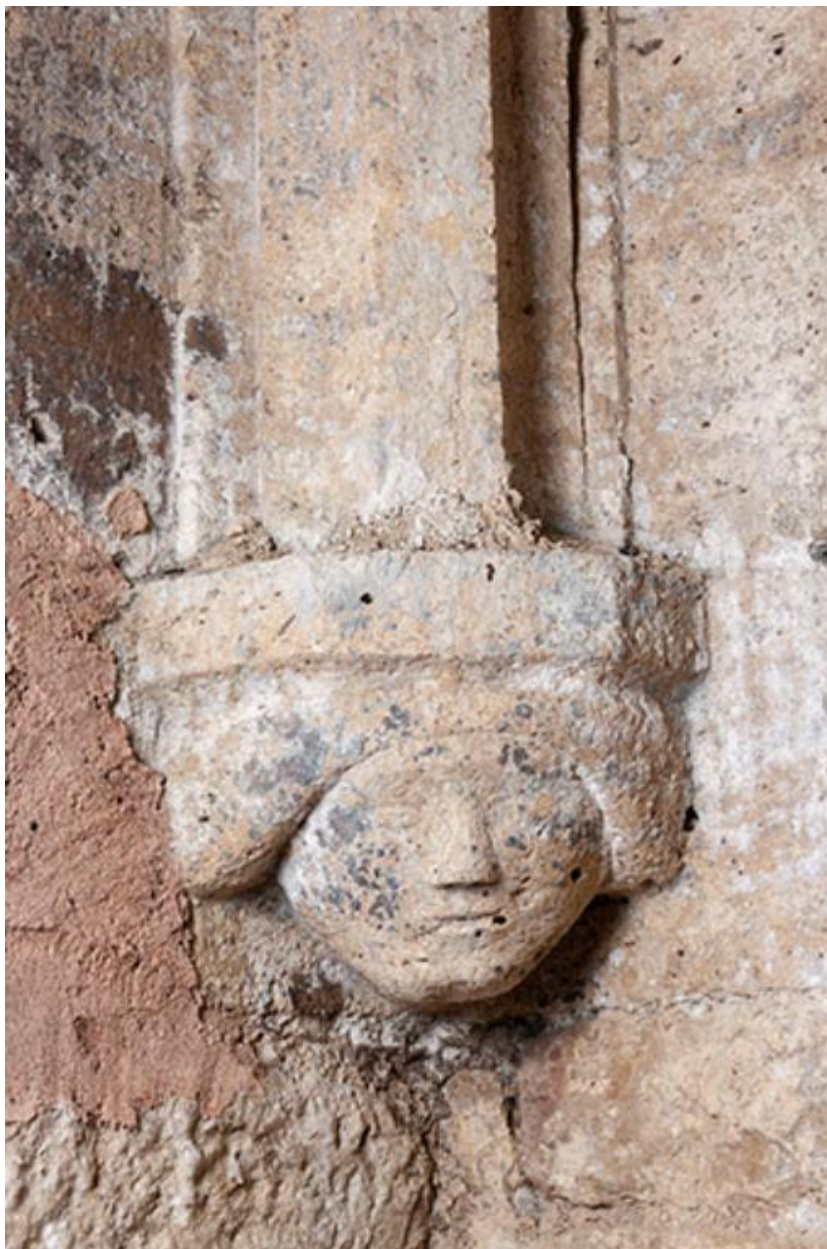
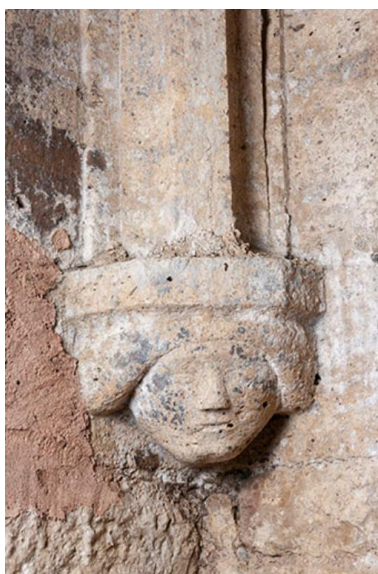
Détail d'un culot de retombée de la voute sur croisées d'ogives

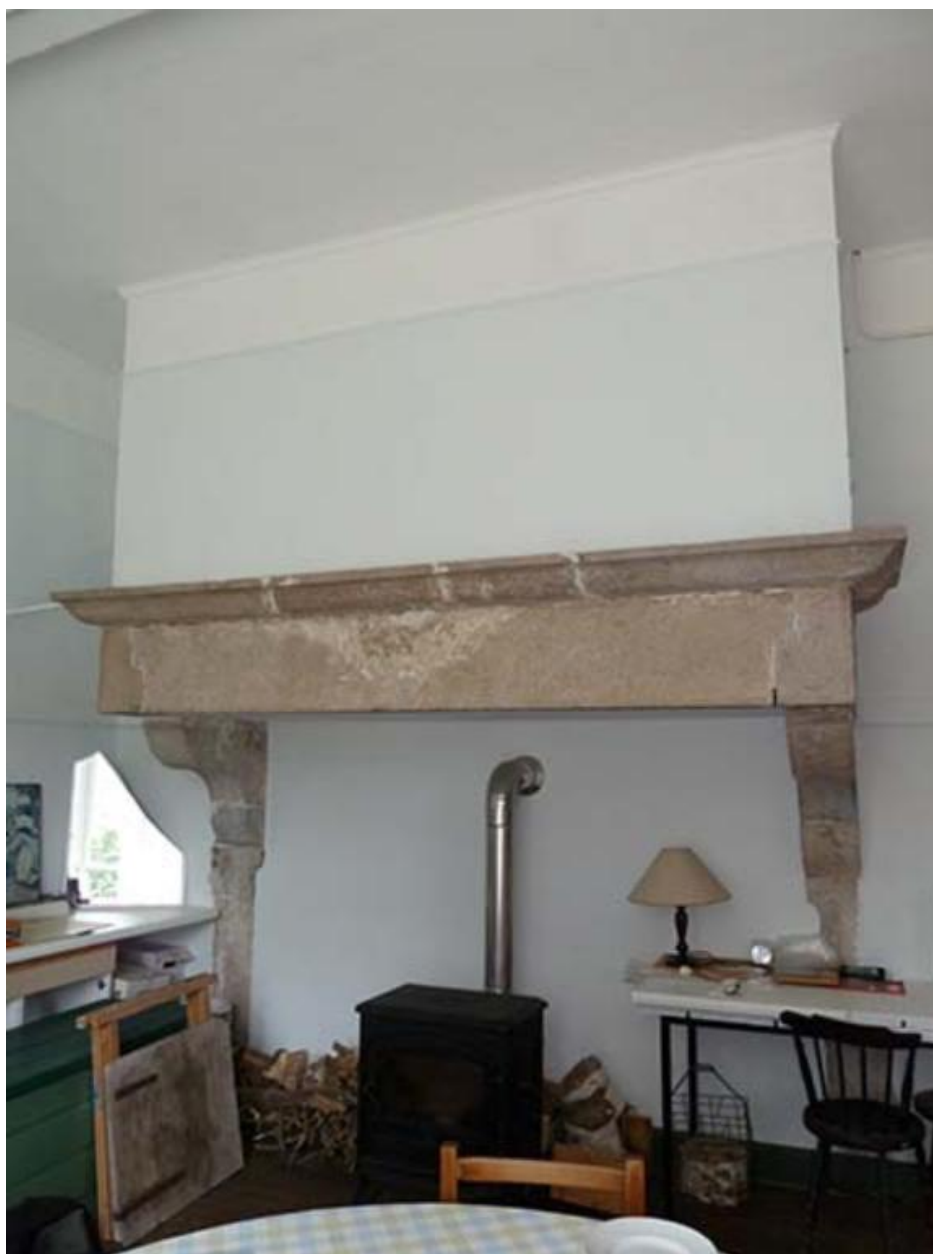
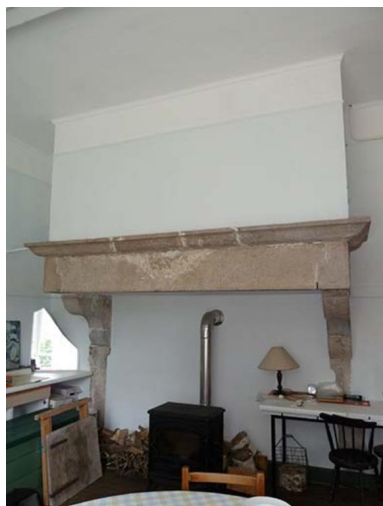
Cheminée de l'une des salles (ouest) du rez-de-chaussée

L'intérieur a subi de nombreuses transformations au gré des différents usages du bâtiment. Dans la partie ouest du rez-de-chaussée, il subsiste une cheminée monumentale en pierre calcaire.

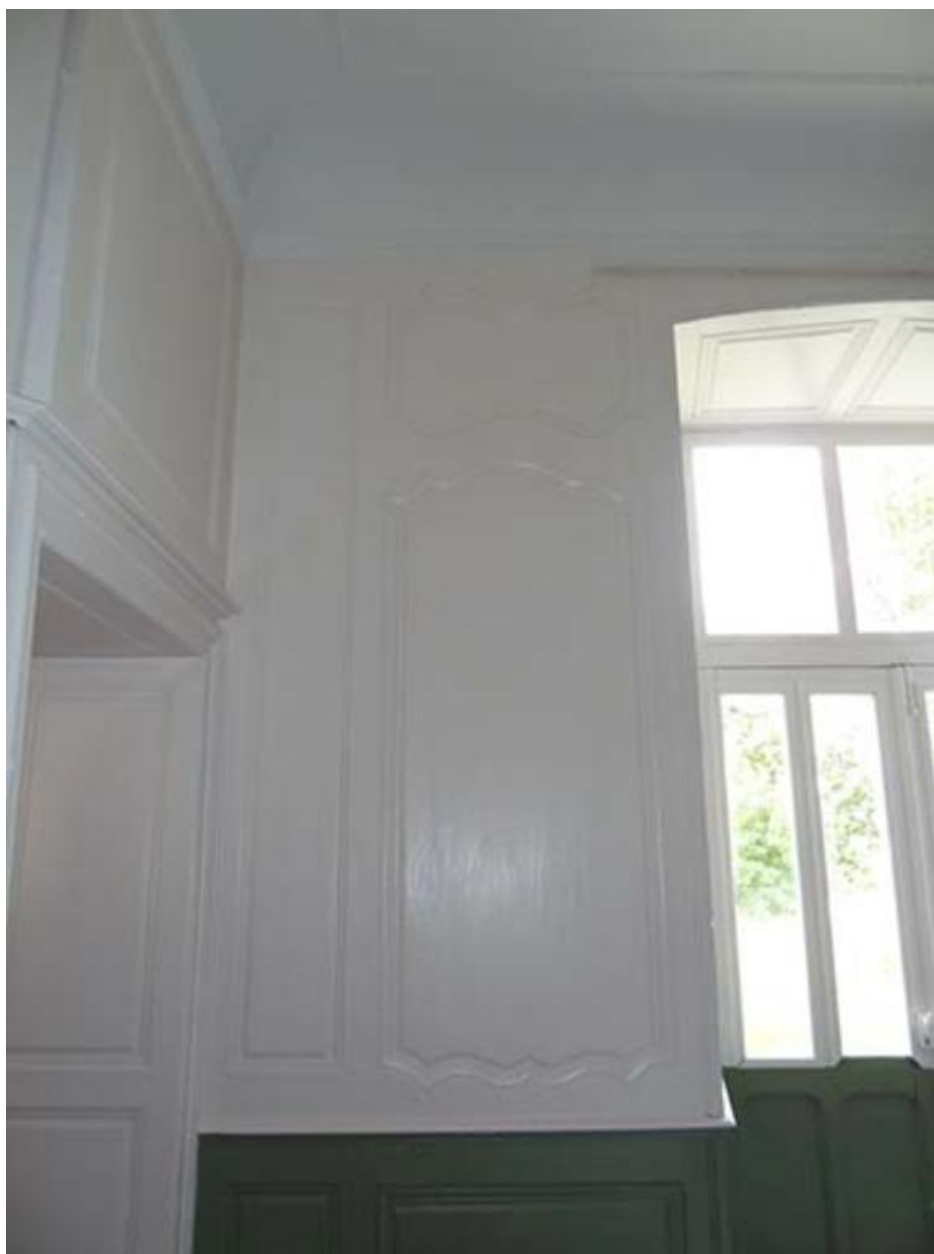
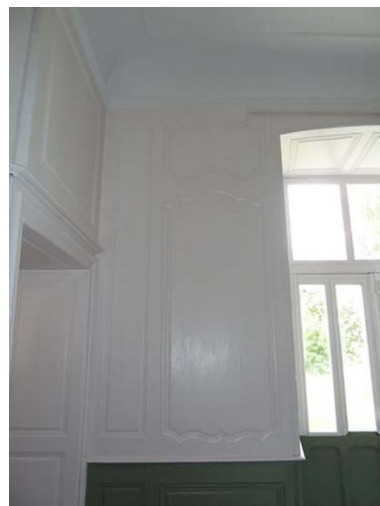
Boiseries de l'étage

A l'instar du rez-de-chaussée, la distribution d'origine du premier étage a été très remaniée. Il subsiste toutefois, dans la partie ouest de la construction, des boiseries et une cheminée en marbre.

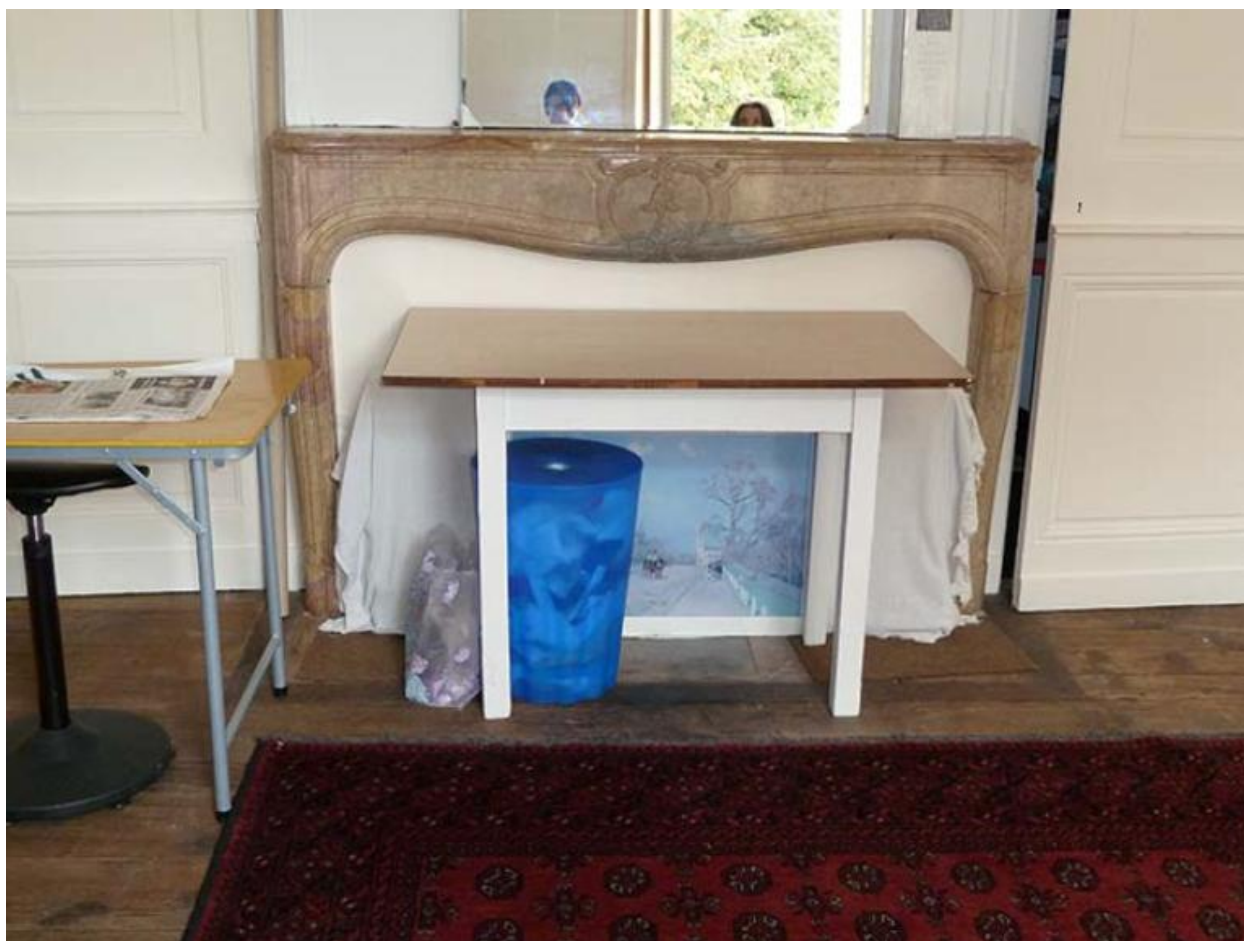
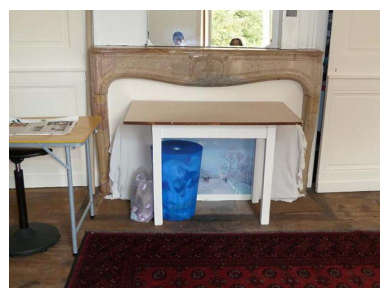
Cheminée en marbre de l'étage (partie ouest du bâtiment)
