Bourgogne-Franche-Comté, Doubs  
Villeneuve-d'Amont  
la Perrière

## **ferme**

Numéro de dossier : IA00014110  
Date de l'enquête initiale : 1975  
Date(s) de rédaction : 1975  
Cadre de l'étude : inventaire topographique  
Degré d'étude : étudié

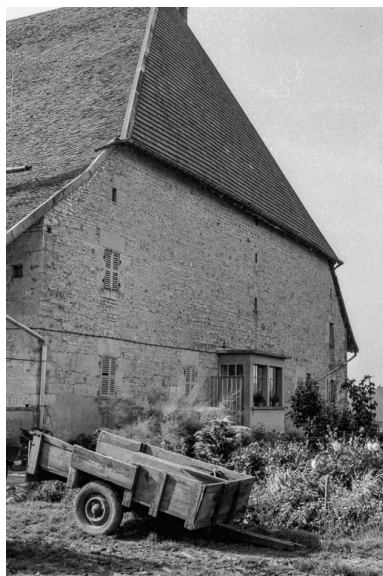
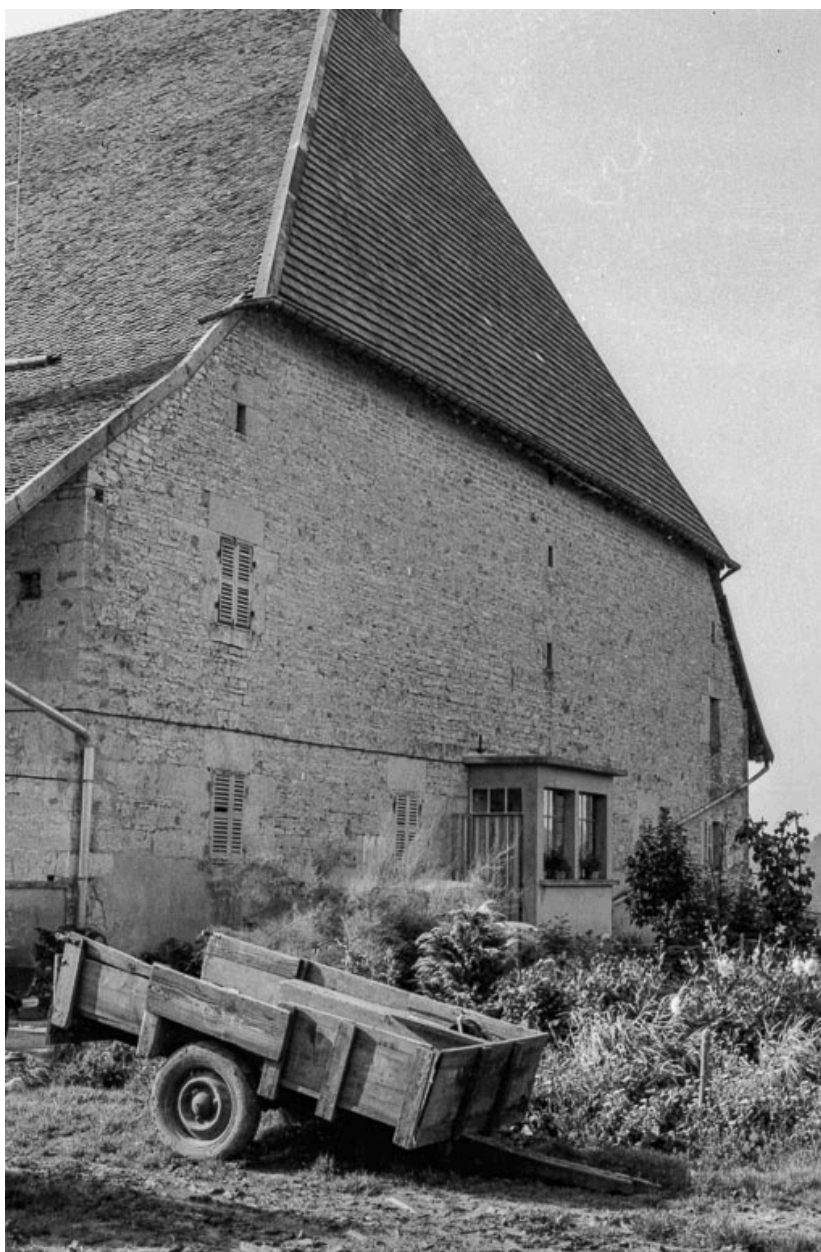
Pignon d'habitation.  
Phot. Gilbert Poinot  
IVR43\_19752501353Z

Pignon d'habitation.

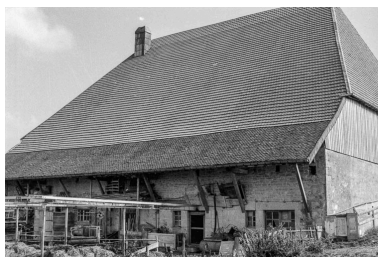
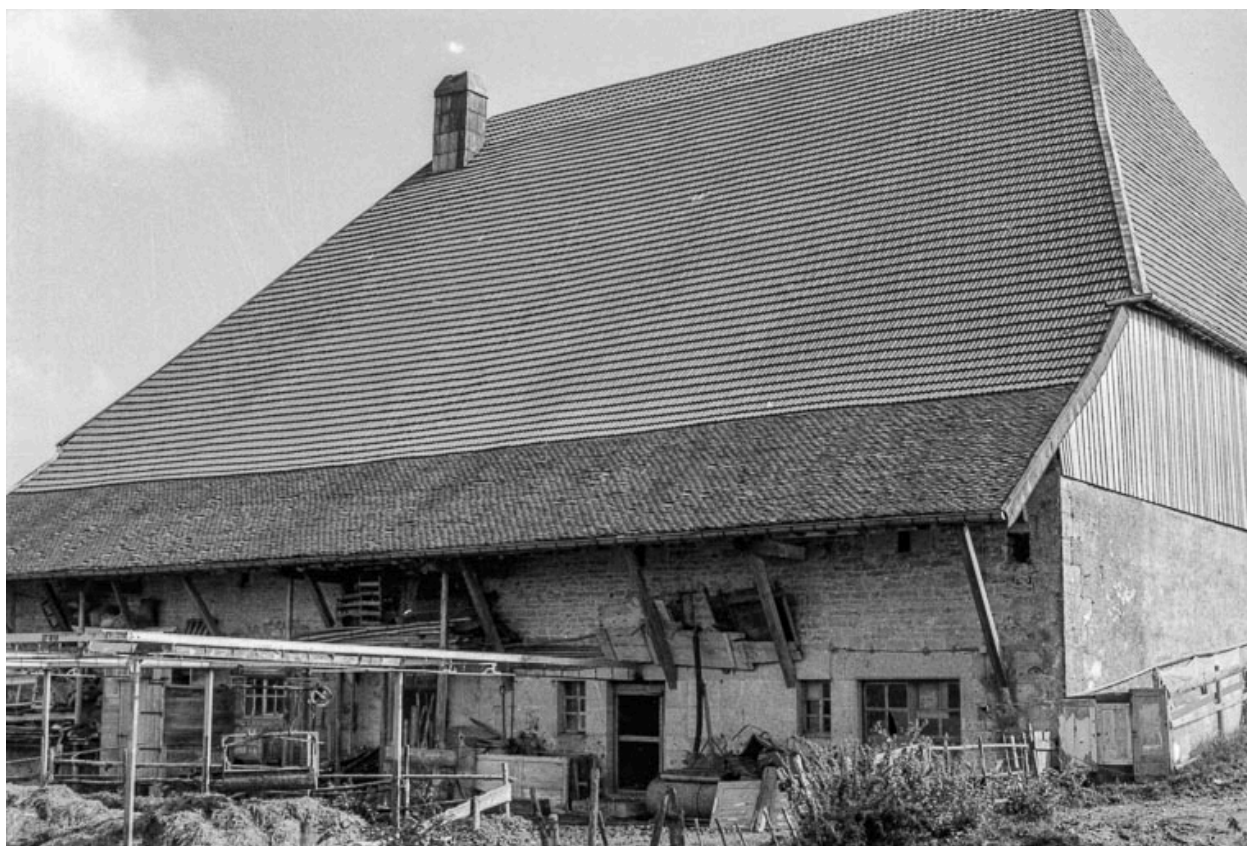
Façade postérieure.  
Phot. Gilbert Poinot  
IVR43\_19752501351Z

Façade postérieure.

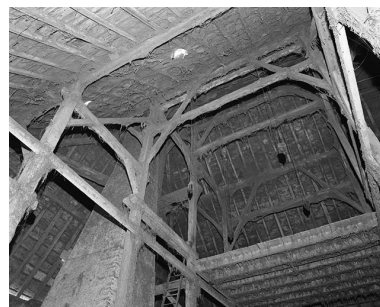
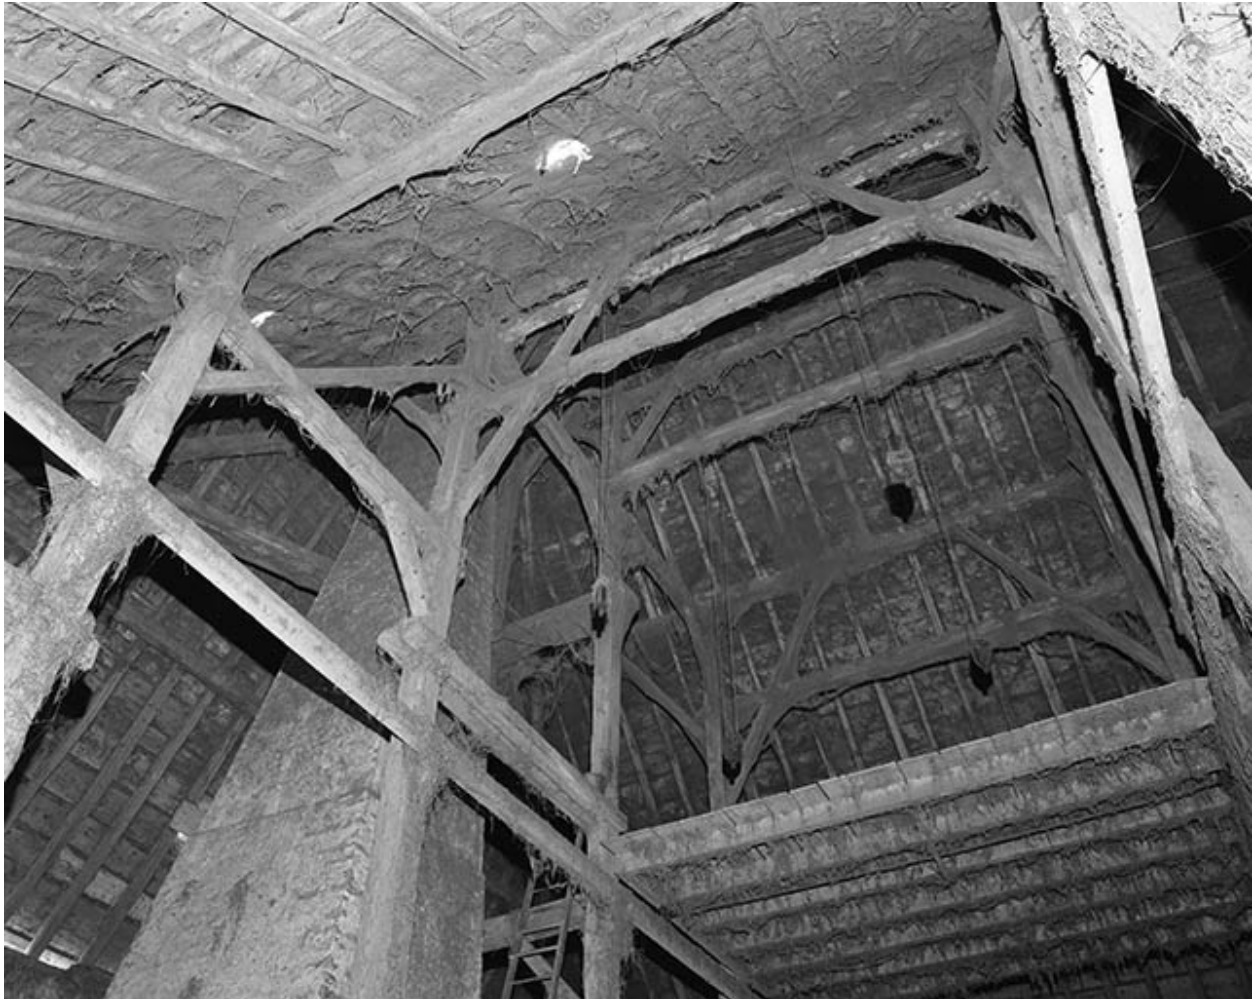
Disposition d'ensemble  
de la charpente.  
Phot. Dominique Dominguez  
IVR43\_19792500264X

Disposition d'ensemble de la charpente.

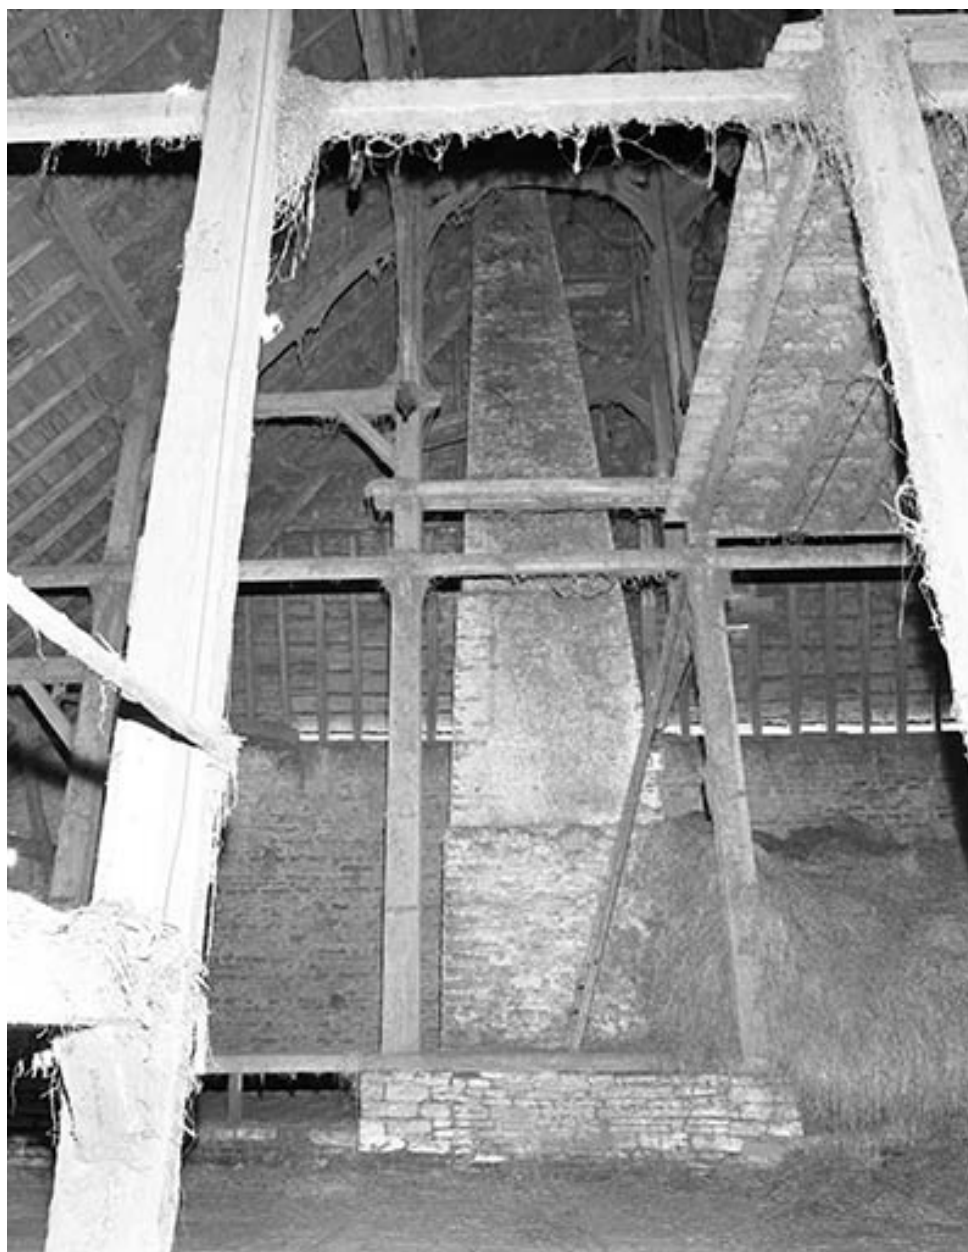
Charpente et cheminée.  
Phot. Dominique Dominguez  
IVR43\_19792500266X

Charpente et cheminée.

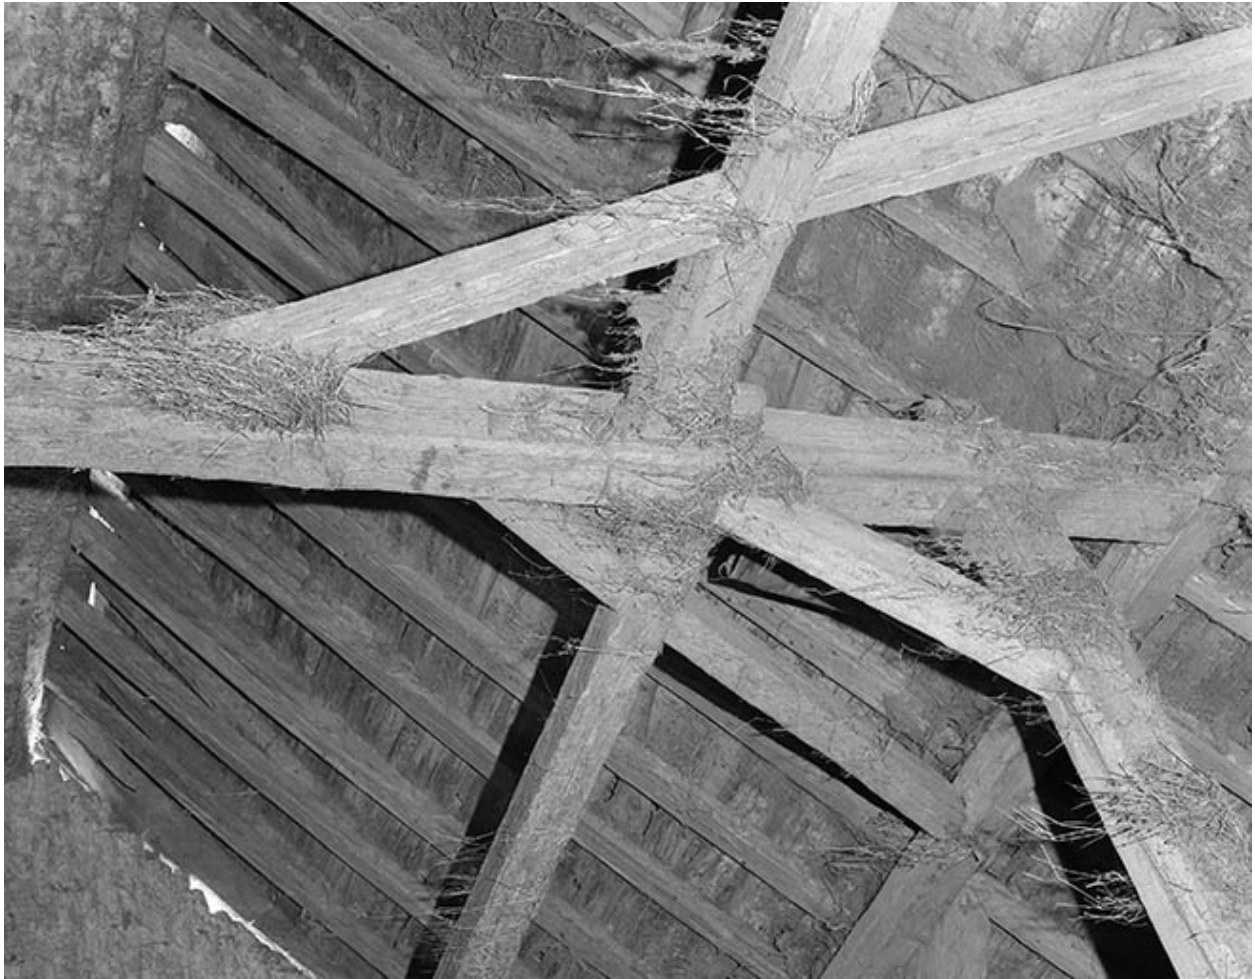
Poteau de charpente  
latéral d'une ferme.  
Phot. Dominique Dominguez  
IVR43\_19792500267X

Poteau de charpente latéral d'une ferme.

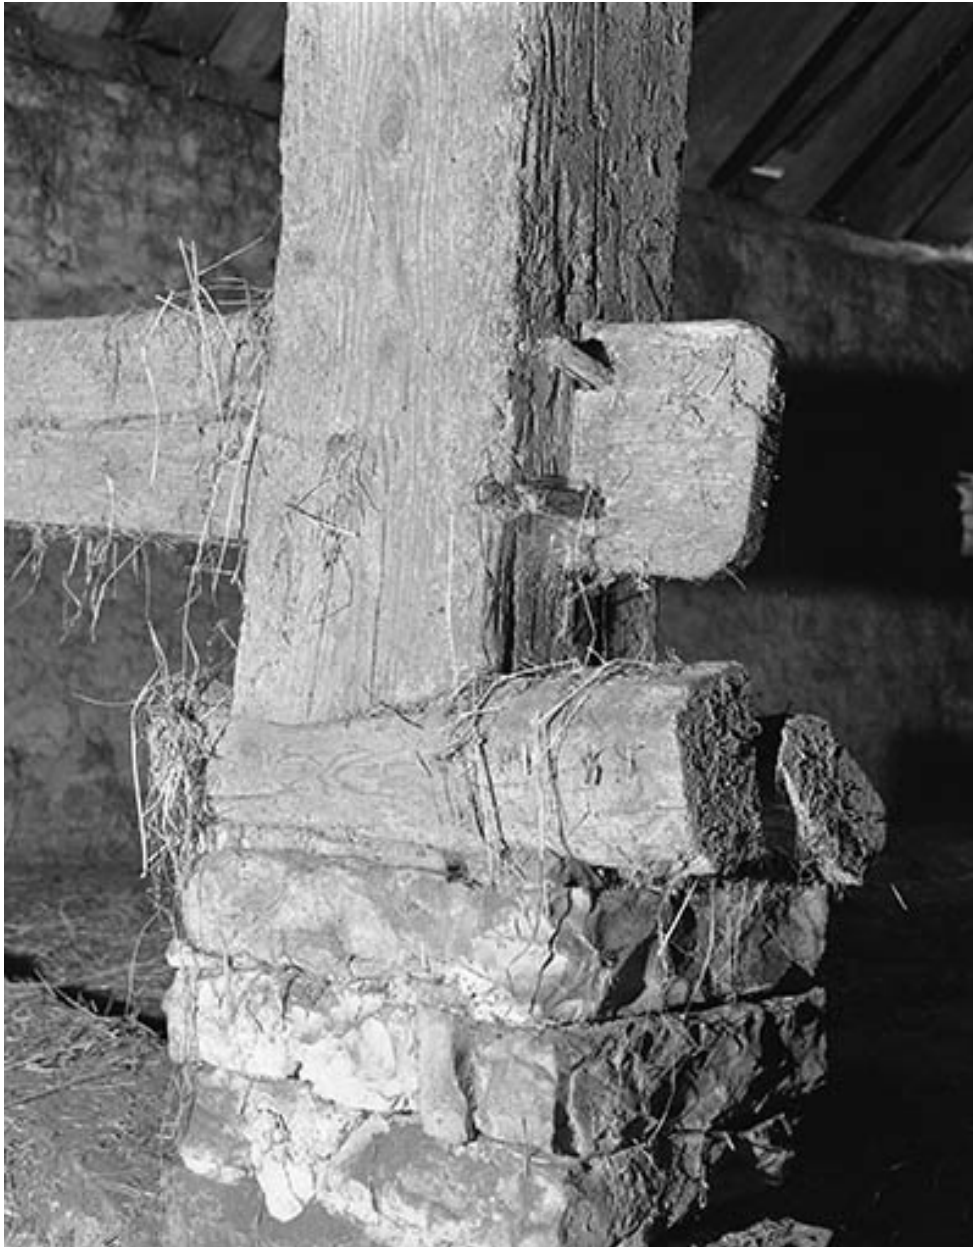
Partie inférieure d'un poteau  
de charpente au niveau  
de la partie habitation.

Partie inférieure d'un poteau de charpente au niveau de la partie habitation.
