Bourgogne, Nièvre
Saint-Honoré-les-Bains
9 avenue Eugène Collin

maison 9 avenue Eugène Collin dite Villa des Charmilles

Numéro de dossier : IA00001821

Cadre de l'étude : enquête thématique régionale thermalisme en Bourgogne-Franche-Comté (1e)

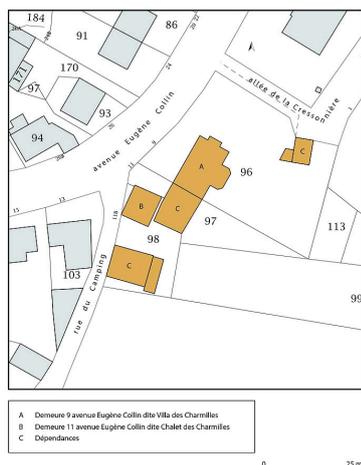
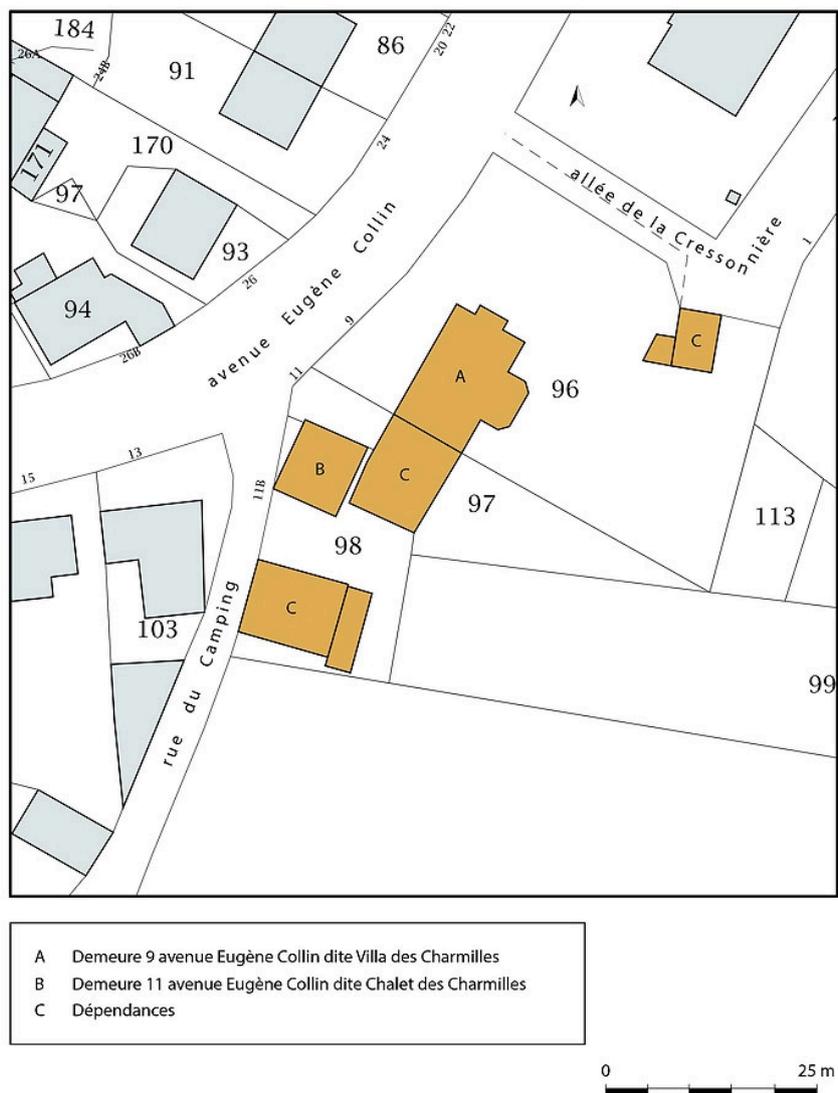
Plan-masse et de situation,
extrait du plan cadastral (2020).
Dess. Pierre-Marie Barbe-Richaud
IVR26_20205800634NUDA

Plan-masse et de situation, extrait du plan cadastral (2020).

Technique de relevé : reprise de fond ; Échelle : 1/500

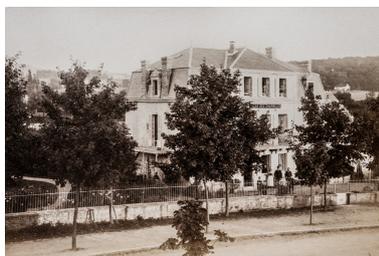
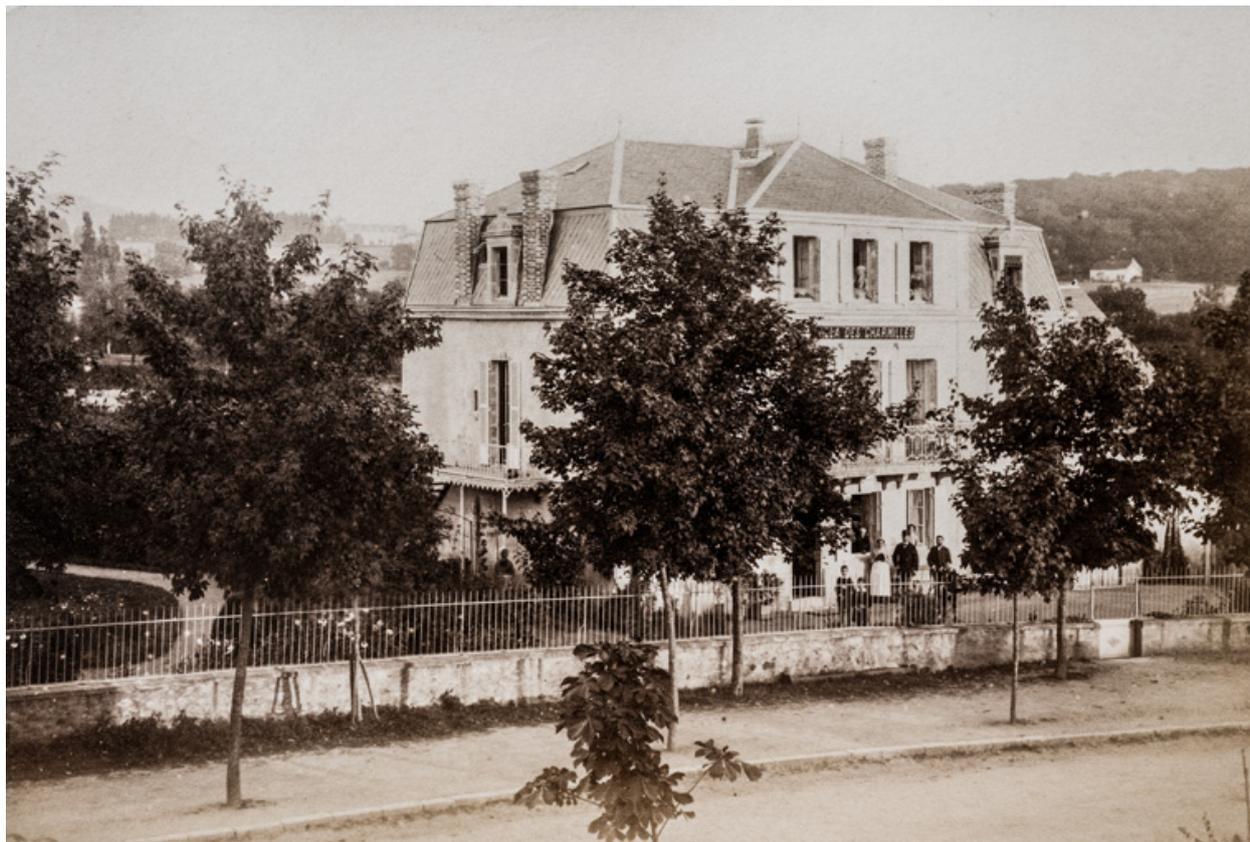
Vue d'ensemble de la villa
depuis l'actuelle avenue
Eugène Collin en 1883.
Phot. Pierre-Marie Barbe-
Richaud, Autr. auteur inconnu
IVR26_20195800309NUC4A

Vue d'ensemble de la villa depuis l'actuelle avenue Eugène Collin en 1883.

La parcelle sur laquelle est érigée la demeure appartient à la famille Pasquet depuis la fin des années 1830. Une petite maison (comportant seulement trois ouvertures) est bâtie par Jacques Pasquet dans les années 1840. Elle est démolie totalement ou partiellement au milieu des années 1870. François Pasquet, propriétaire-négociant qui réside alors à Château-Chinon, fait construire la demeure actuelle. Elle figure déjà sur le plan du périmètre de protection des sources datant de 1875. Elle ne semble cependant être achevée qu'en 1881. La disposition des baies du rez-de-chaussée de la façade sur rue indique qu'un édifice plus ancien a été au moins en partie réutilisé. Le linteau de la porte d'entrée porte une date gravée plus ancienne (1840) et doit être un remploi. La maison est agrandie en 1893. Cela pourrait correspondre à la création de la lucarne attique en façade sur rue ou, moins vraisemblablement, à l'ajout du corps couvert d'un appentis sur le côté sud de la villa. Vers 1899, l'ensemble passe à Achille Merle, qui réside principalement à Perpignan. La Villa des Charmilles peut accueillir un nombre important de "baigneurs étrangers" (au moins onze familles d'après le *Saint-Honoré Thermal* en septembre 1901) ce qui pose la question de la distinction entre villas et hôtels de voyageurs, comme pour la [Villa Les Romains](#).

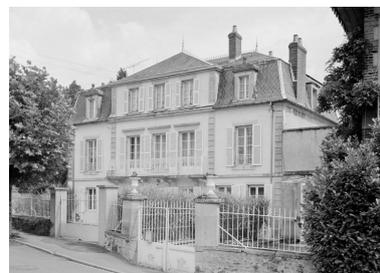
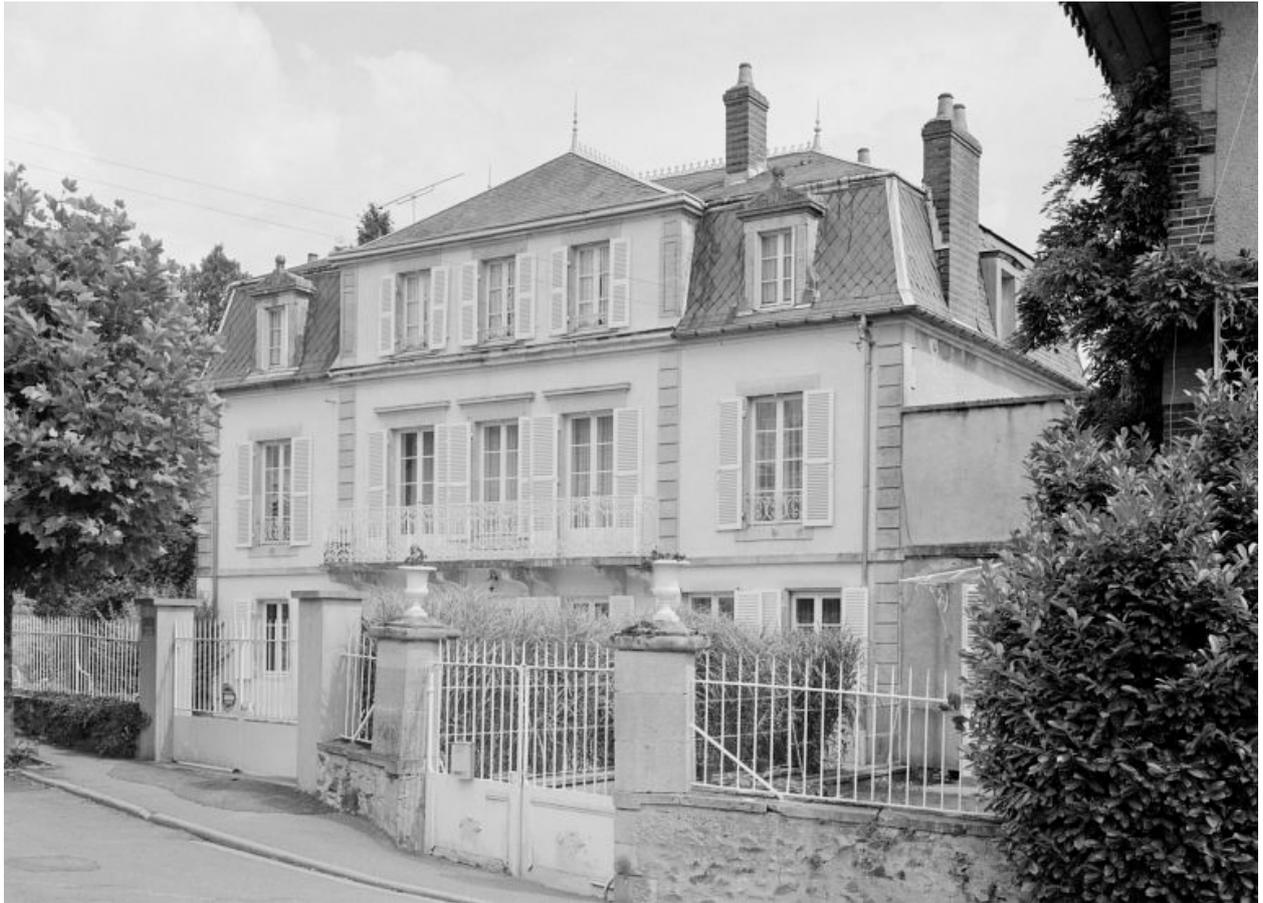
Vue d'ensemble de la villa
depuis l'actuelle avenue
Eugène Collin en 1978.
Phot. Michel Rosso
IVR26_19785800224V

Vue d'ensemble de la villa depuis l'actuelle avenue Eugène Collin en 1978.

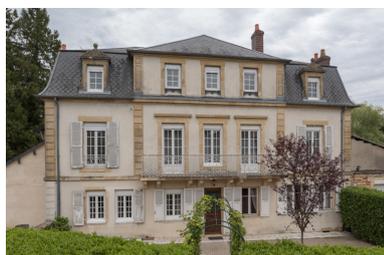
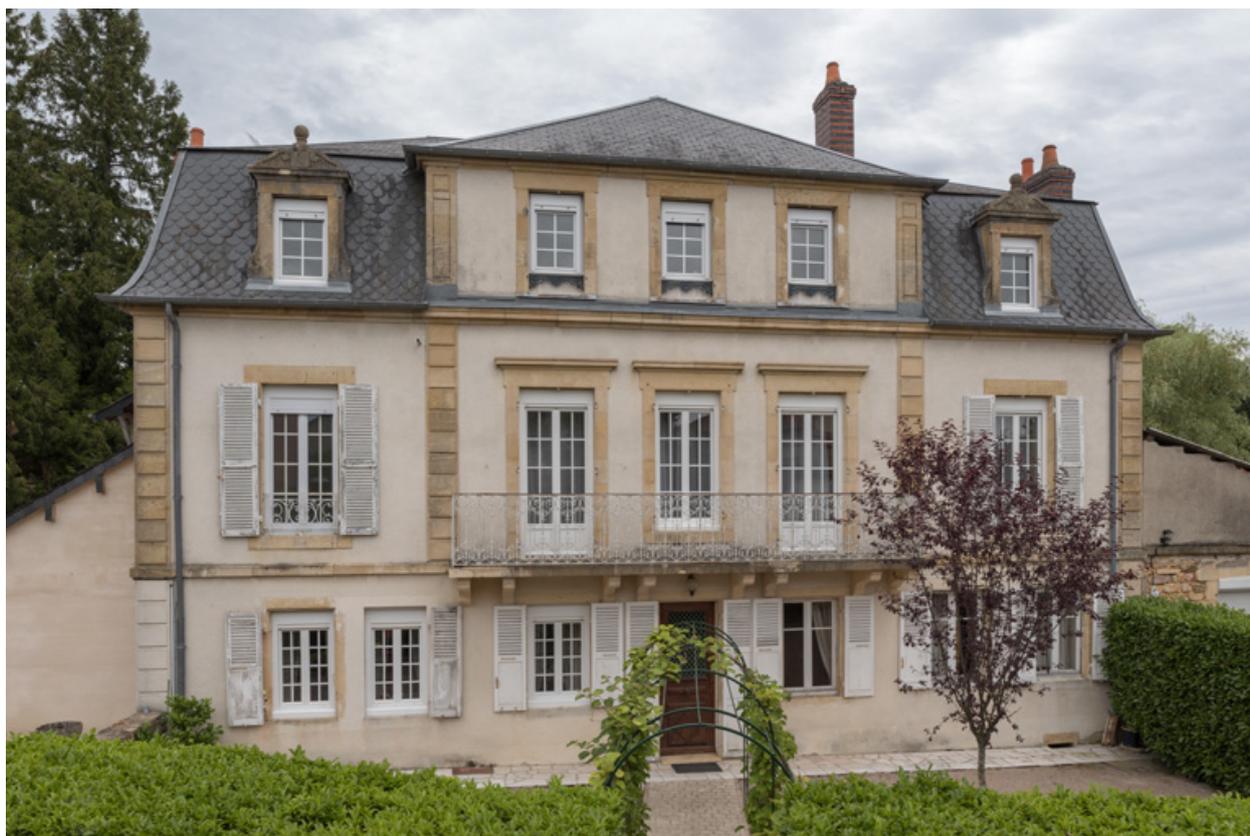
Façade côté rue.
Phot. Pierre-Marie Barbe-Richaud
IVR26_20195800390NUC4A

Façade côté rue.

De plan rectangulaire, la maison est construite en moellon calcaire enduit. La plupart des chambranles des baies et les chaînes sont en pierre de taille. Elle est couverte d'un toit à longs pans brisés et croupes. Elle comprend un rez-de-chaussée, un étage carré et un étage de comble. Sa partie nord repose sur une cave ancienne. En façade, les trois travées centrales de l'étage sont séparées des travées latérales par des chaînes et surmontées d'une lucarne attique. Un balcon en pierre doté d'un garde-corps en fonte règne devant les trois baies centrales. Un garde-corps en fer forgé est compris dans l'embrasement des baies latérales à l'étage. La disposition des baies au rez-de-chaussée n'est pas aussi régulière qu'à l'étage, ce qui s'explique sans doute par la réutilisation d'un édifice ancien. Les trois encadrements à feuillures sont plus anciens que les autres. La porte a été décalée tardivement d'une travée vers le centre, et l'ancienne porte au nord a été transformée en fenêtre. L'intérieur a subi d'importantes transformations, mais certains éléments de la distribution ancienne sont connus. Le rez-

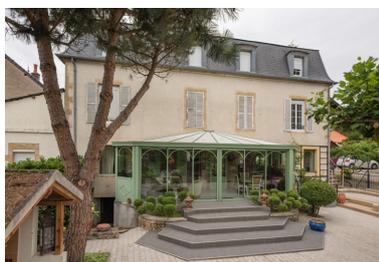
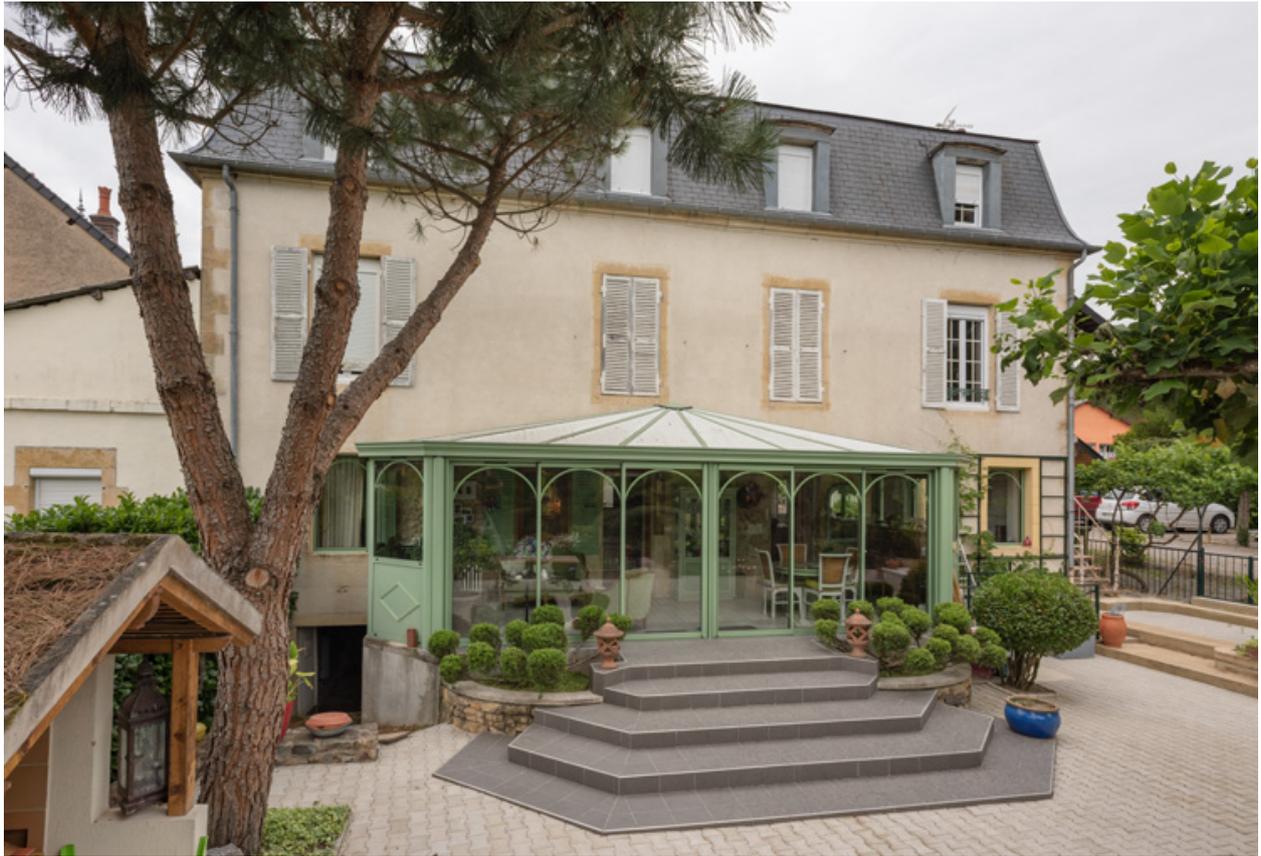
Façade côté jardin.
Phot. Pierre-Marie Barbe-Richaud
IVR26_20195800389NUC4A

Façade côté jardin.

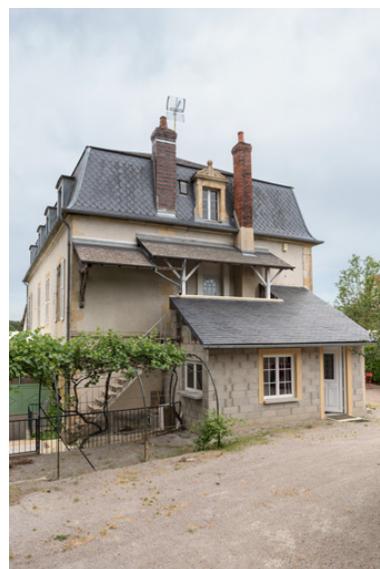
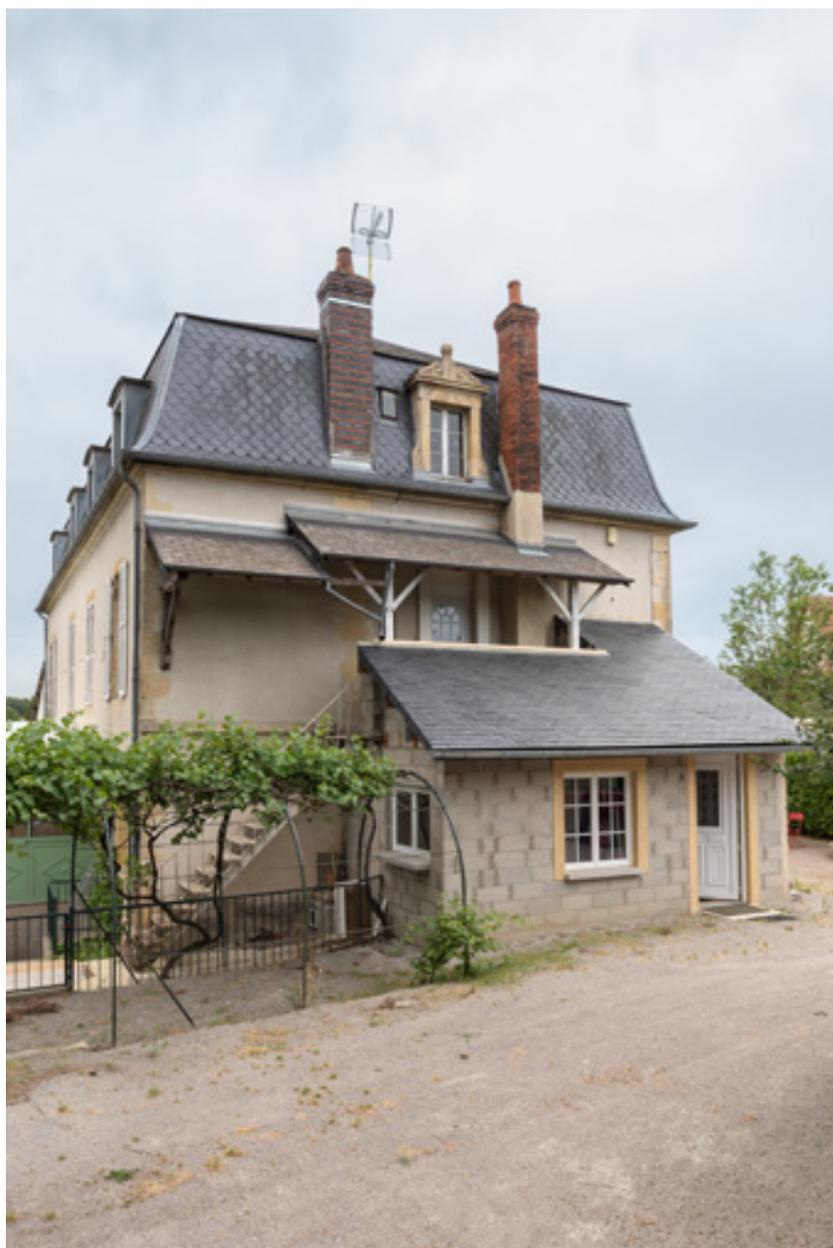
Flanc nord-est avec l'escalier
extérieur conduisant à l'étage.
Phot. Pierre-Marie Barbe-Richaud
IVR26_20195800423NUC4A

Flanc nord-est avec l'escalier extérieur conduisant à l'étage.

de-chaussée, qui est divisé par des murs de refend transversaux, comportait une cuisine (au nord) et une salle à manger (au sud). L'étage abritait des chambres, que l'on peut supposer disposées de part et d'autre d'un couloir central longitudinal. L'accès à l'étage se faisait à l'origine uniquement par un escalier extérieur. Cet escalier métallique droit est conservé. Cette distribution, qui permet de créer des logements indépendants, est caractéristique des pensions de familles. Un escalier dans-œuvre a été créé plus tardivement. L'architecte de la Villa des Charmilles semble avoir délibérément fait référence à l'architecture classique à la française (toit brisé en ardoise percé de lucarnes, bossage en table des chaînes d'angles et des jambes, corniches des linteaux des baies de l'étage et tables des pilastres de la lucarne attique) ce qui est finalement assez rare, et jamais aussi évident qu'ici, dans la villégiature de Saint-Honoré-les-Bains. En ce sens, la Villa des Charmilles peut être comparée à l'hôtel **Le Morvan** et l'hôtel **Bellevue**. Cette référence se retrouve de manière moins nette à la même époque à la **Villa des Pins**. Un soin particulier a été accordé au couronnement sculpté des lucarnes (volutes et boules d'amortissement sur dés). Les cheminées construites à partir de briques rouges et noires sont les seules concessions à la mode locale.

Escaliers : escalier de distribution extérieur : escalier droit, en charpente métallique ; escalier dans-œuvre

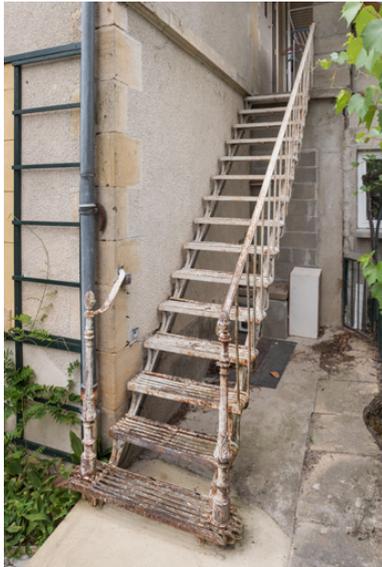
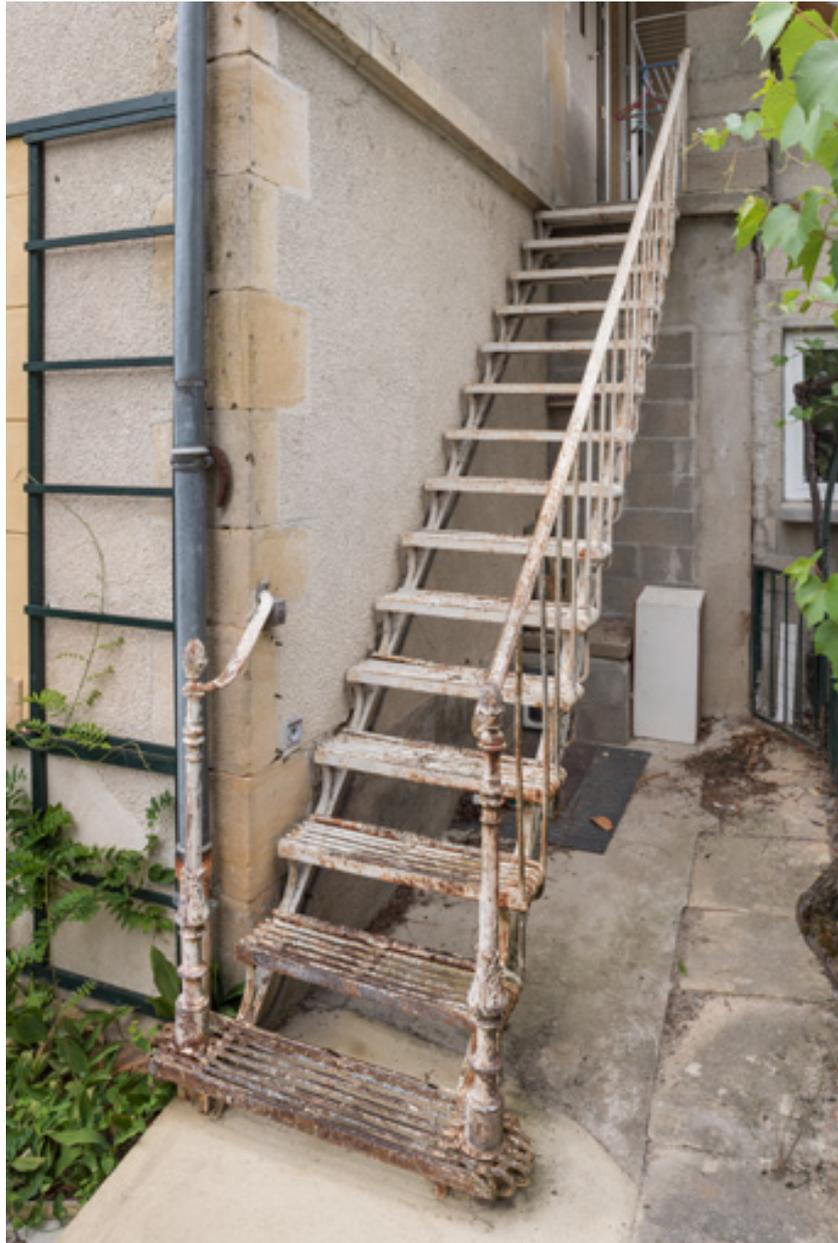
Escalier extérieur conduisant à l'étage.
Phot. Pierre-Marie Barbe-Richaud
IVR26_20195800421NUC4A

Escalier extérieur conduisant à l'étage.

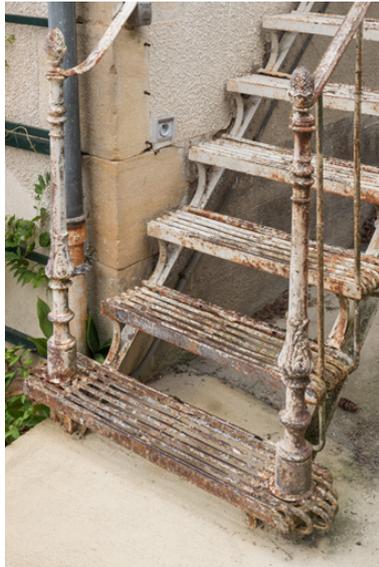
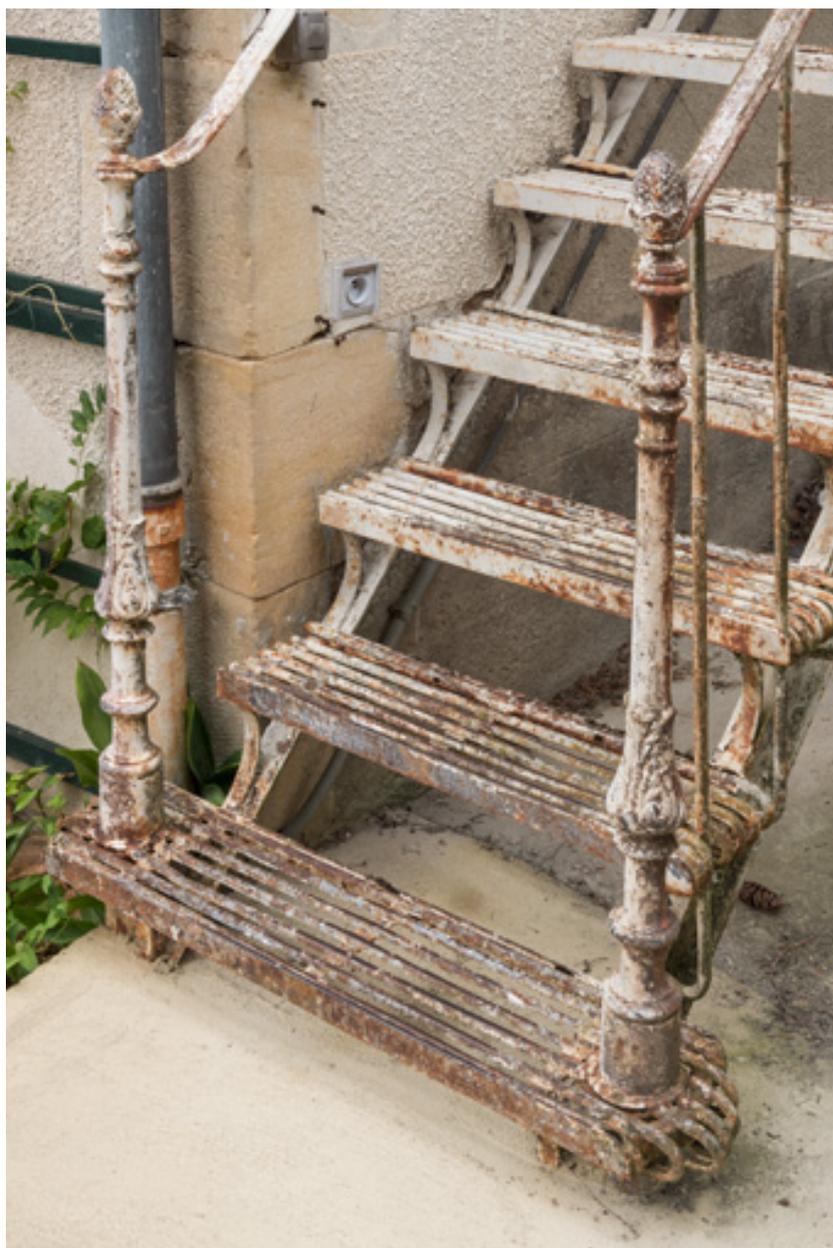
Escalier extérieur
conduisant à l'étage, détail.
Phot. Pierre-Marie Barbe-Richaud
IVR26_20195800422NUC4A

Escalier extérieur conduisant à l'étage, détail.
