Franche-Comté, Haute-Saône
Ray-sur-Saône
8, 10 Grande Rue

demeure

Numéro de dossier : IA70000950
Date de l'enquête initiale : 2015
Date(s) de rédaction : 2015
Cadre de l'étude : enquête thématique régionale val de Saône
Degré d'étude : étudié

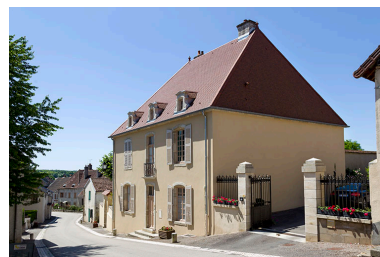
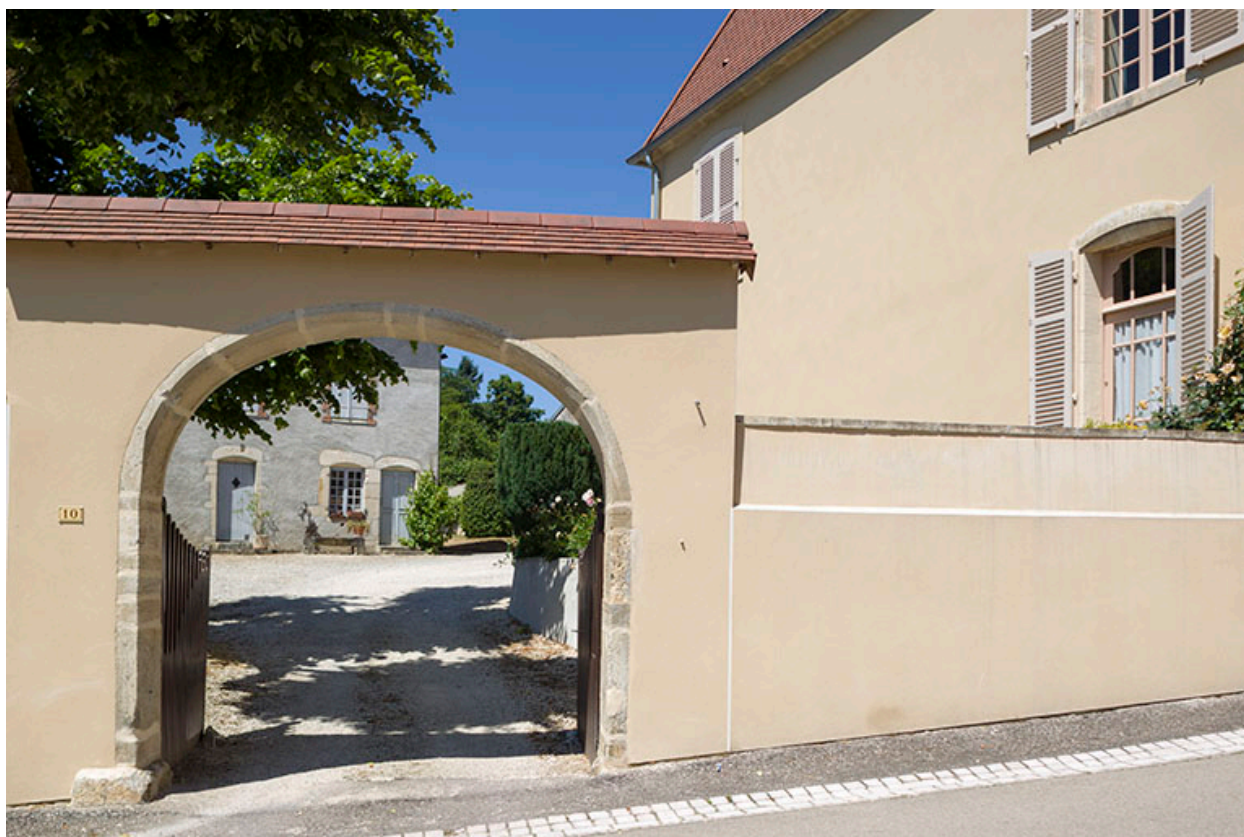
Vue d'ensemble depuis la Grande Rue : la demeure, parallèle à la rue, et la ferme en fond de cour.
Phot. Sonia Dourlot
IVR43_20157000357NUC2A

Vue d'ensemble depuis la Grande Rue : la demeure, parallèle à la rue, et la ferme en fond de cour.

Trois constructions s'élèvent dans le même enclos, dont l'entrée se signale par un arc en plein cintre protégé par un toit à deux pans et couvert de tuiles plates. La demeure principale, de plan rectangulaire, parallèle à la rue, est construite en moellons de calcaire enduits. Son toit à longs pans et larges croupes est couvert de tuiles plates et percé de trois lucarnes à ailerons. Les façades sur rue et sur cour comportent chacune trois travées à élévation ordonnancée de part et d'autre de la travée centrale. Celle côté rue est constituée de la porte d'entrée, à laquelle on accède par un perron de trois marches, et d'une porte-fenêtre à l'étage fermée par un garde-corps en ferronnerie. Du côté de la cour, l'entrée du sous-sol, voûté en berceau, est fermée par un trappon. La ferme est construite en moellons de calcaire enduits. Les voûtes d'arêtes de sa cave reposent sur des piliers. Le rez-de-chaussée comporte une grange traversante et un logis. L'étage est éclairé par trois baies en arc segmentaire, aux encadrements en brique. Le toit à longs pans à pignon couvert est en tuiles mécaniques. La jouxtant à l'est, un ensemble de bâtiments agricoles est abrité par un toit à un pan couvert de tuiles mécaniques. En fond de la parcelle occupée par le verger s'élève un bâtiment en moellons de calcaire enduits, couvert d'un toit à longs pans et tuiles plates. Cette dépendance comporte une pièce de dimensions modestes, éclairée par deux fenêtres et munie

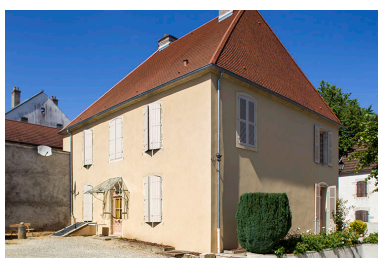
Façade antérieure : une fenêtre du premier étage et une lucarne de l'étage de comble.
Phot. Sonia Dourlot
IVR43_20157000358NUC2A

Façade antérieure : une fenêtre du premier étage et une lucarne de l'étage de comble.

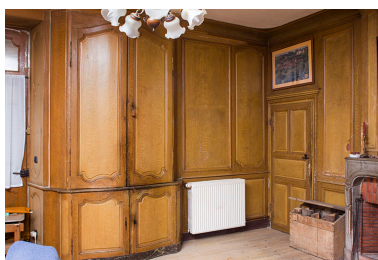
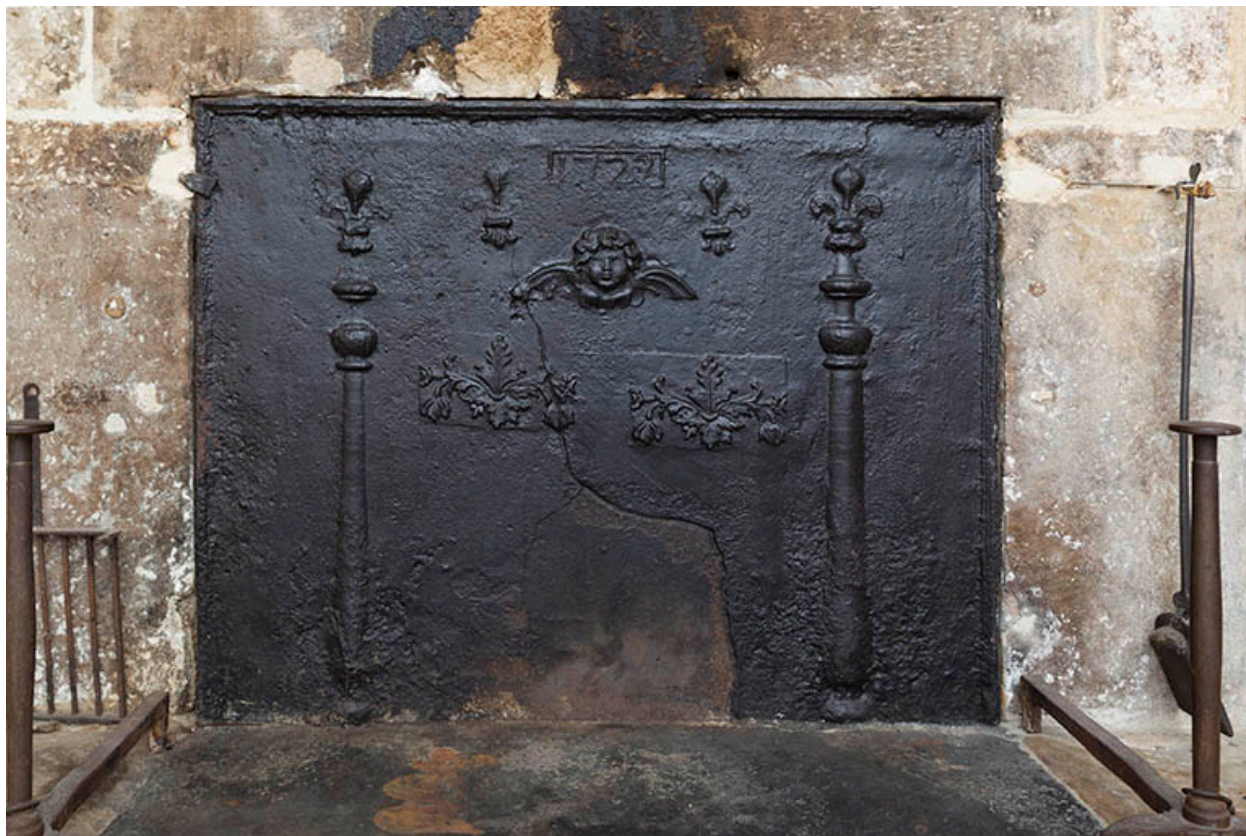
Intérieur : plaque de cheminée de la cuisine, portant la date 1729 (?).
Phot. Sonia Dourlot
IVR43_20157000365NUC2A

Intérieur : plaque de cheminée de la cuisine, portant la date 1729 (?).

Le site réunit dans un même enclos trois bâtiments : une demeure en bordure de rue, une ferme dans la cour et une construction surmontée des vestiges d'une éolienne en fond de parcelle. La demeure (au 12 Grande Rue) est datée du 18^e siècle par ses baies à linteau délardé en arc segmentaire. La plaque de cheminée de la cuisine porte le millésime 1729 (?) et celle du salon 1754, dates à considérer avec prudence car ces plaques peuvent avoir été réemployées. D'après le propriétaire, les lambris d'origine ont été recouverts de papier peint au 18^e siècle et à nouveau d'une toile à l'imitation du bois au 19^e siècle. Parmi les propriétaires successifs figure, à partir de 1885, Pierre Lécrivain dont les descendants vendent en 1996 la demeure au propriétaire actuel. Ce dernier a entrepris de la rénover en 2013 et 2014. La cuisine de l'ancienne ferme (8 Grande Rue) possède une cheminée dont le linteau porte la date 1583. Ses baies du côté de la cour ont été modifiées, celles du rez-de-chaussée au 18^e siècle (linteaux délardés en arc segmentaire), celles de l'étage à la fin du 19^e siècle ou au tout début du 20^e (encadrements en brique et en arc segmentaire).

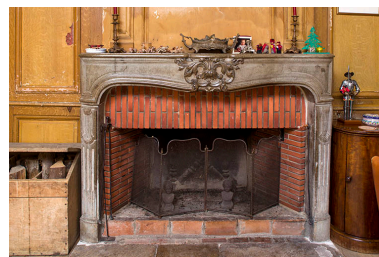
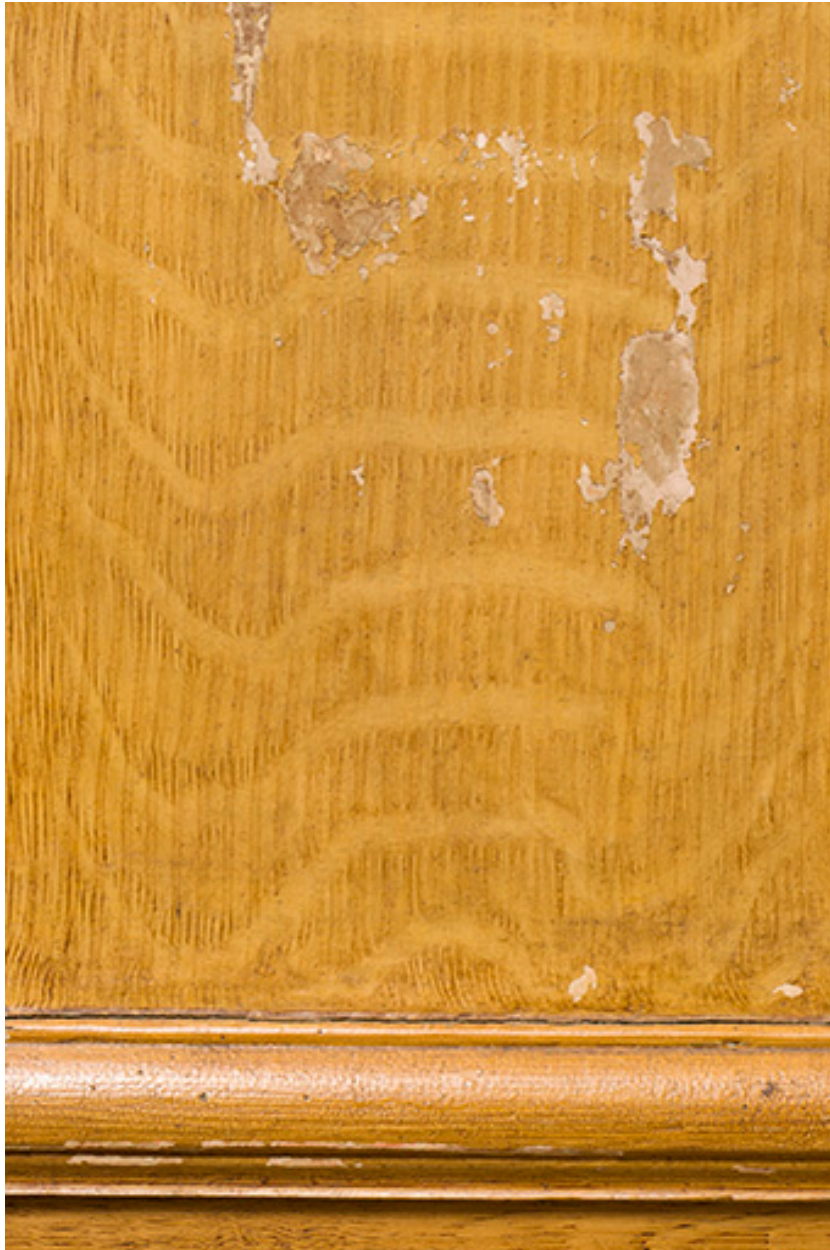
Intérieur : détail des lambris de revêtement du salon. Le papier peint du 18e siècle apparaît sous la toile peinte à l'imitation du bois.
Phot. Sonia Dourlot
IVR43_20157000370NUC2A

Intérieur : détail des lambris de revêtement du salon. Le papier peint du 18e siècle apparaît sous la toile peinte à l'imitation du bois.

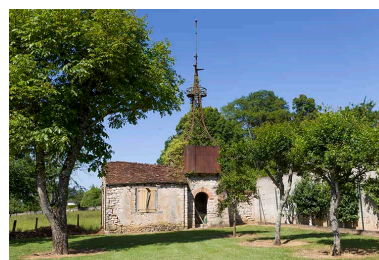
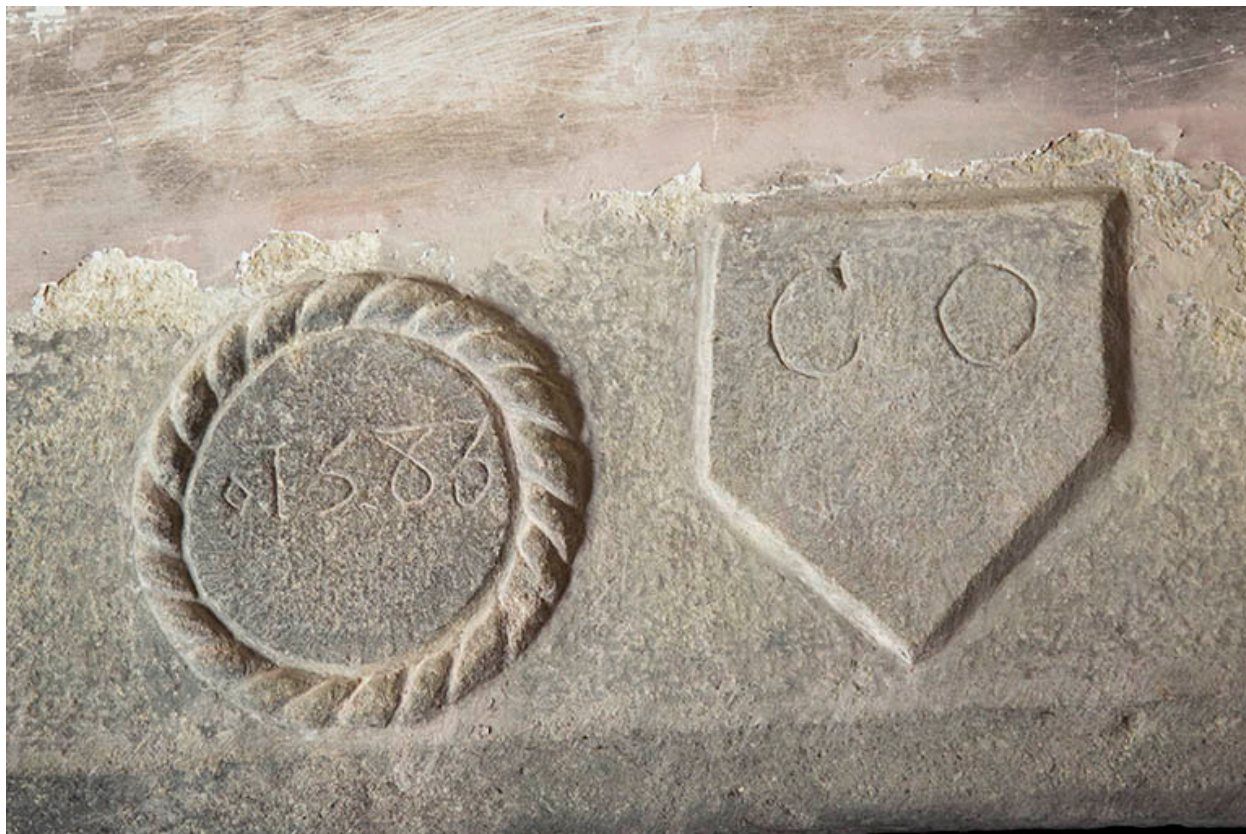
Intérieur de la ferme : inscription
(C O) et date (1583) sur le linteau
de la cheminée de la cuisine.
Phot. Sonia Dourlot
IVR43_20157000373NUC2A

Intérieur de la ferme : inscription (C O) et date (1583) sur le linteau de la cheminée de la cuisine.

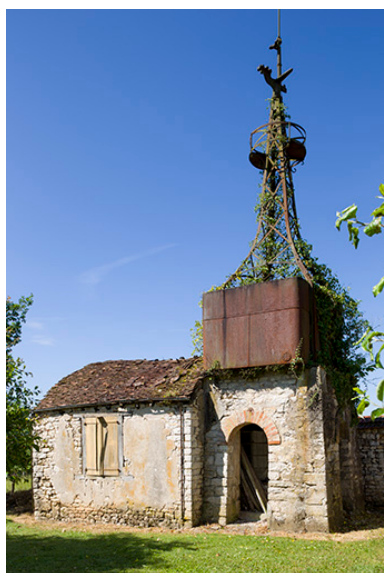
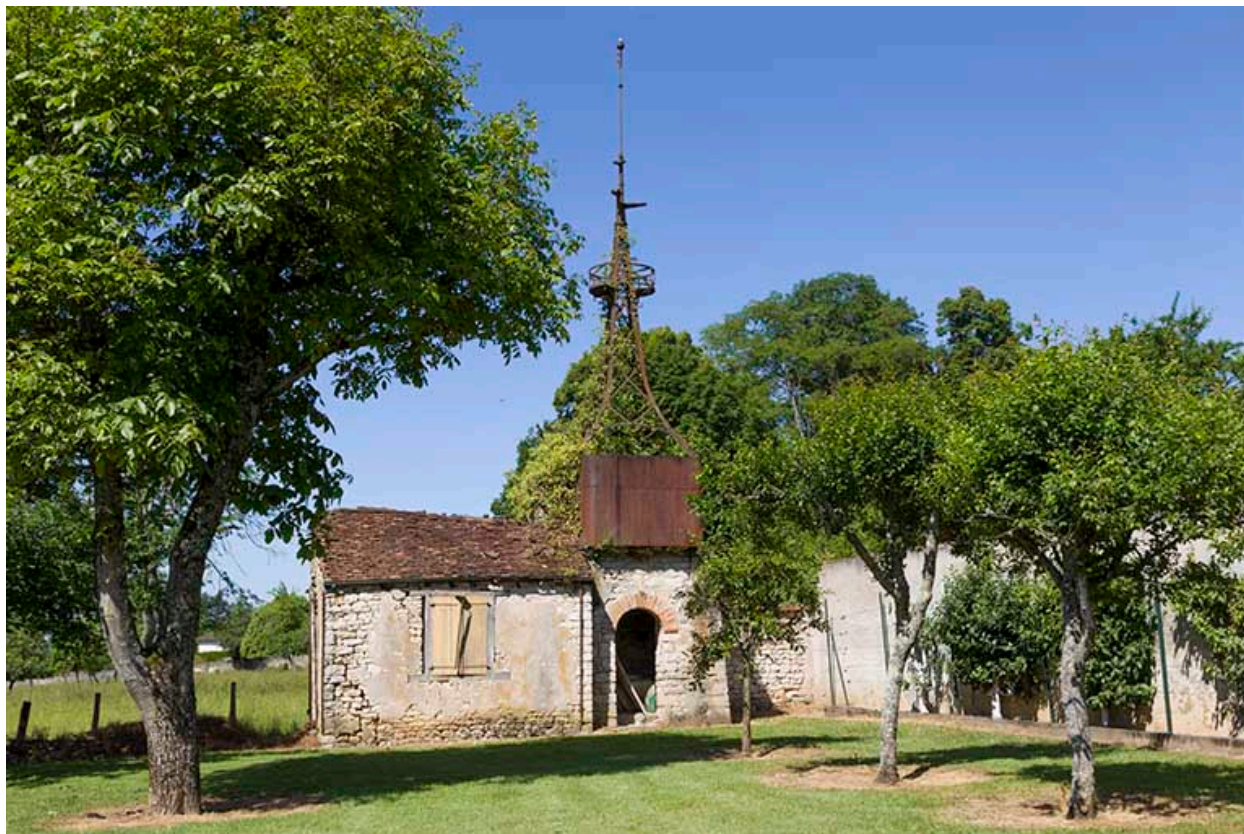
Bâtiment avec éolienne
en fond de parcelle.
Phot. Sonia Dourlot
IVR43_20157000362NUC2A

Bâtiment avec éolienne en fond de parcelle.

d'une cheminée. Elle se prolonge au nord-est par un massif en maçonnerie, ouvert d'une porte en plein cintre, supportant l'éolienne et un réservoir en tôle.

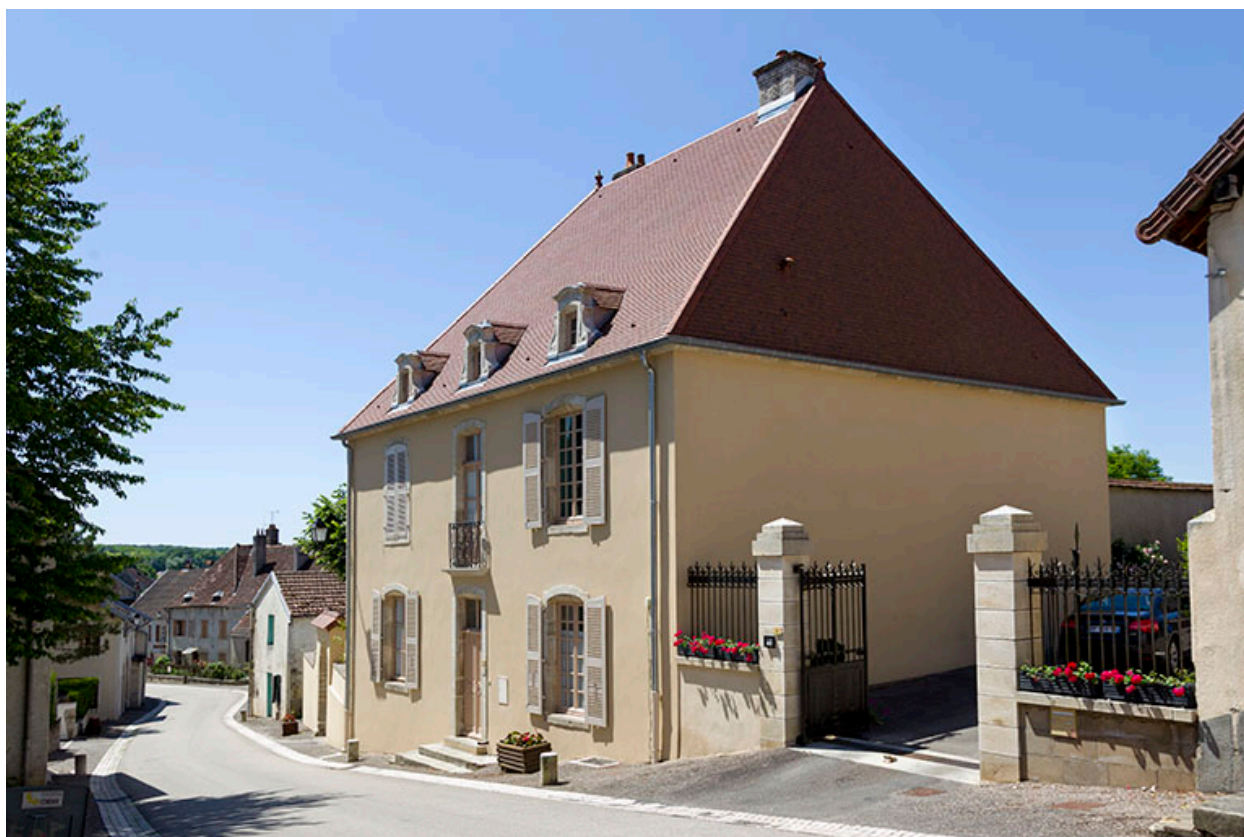
Façade antérieure de trois quarts droite.
Phot. Sonia Dourlot
IVR43_20157000355NUC2A

Façade antérieure de trois quarts droite.

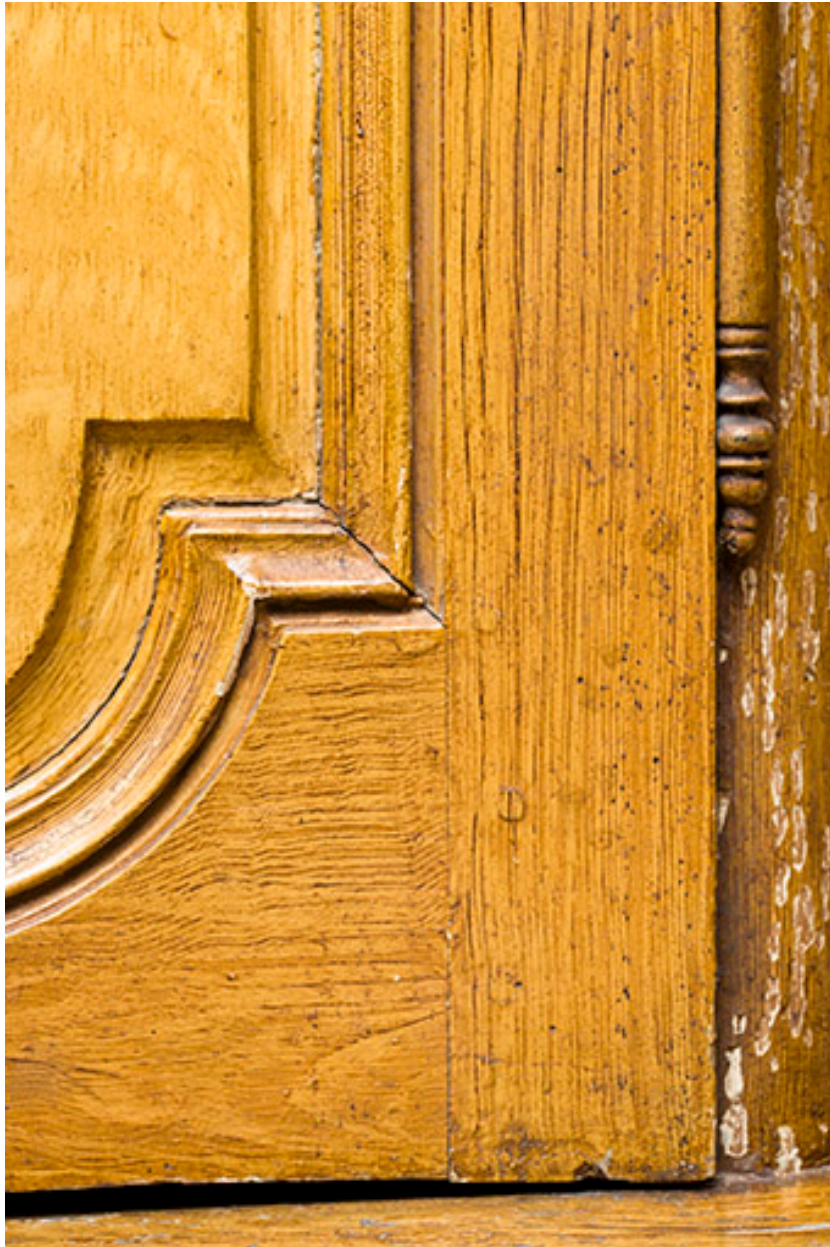
Intérieur : détail des lambris de revêtement du salon, toile peinte à l'imitation du bois.
Phot. Sonia Dourlot
IVR43_20157000371NUC2A

Intérieur : détail des lambris de revêtement du salon, toile peinte à l'imitation du bois.

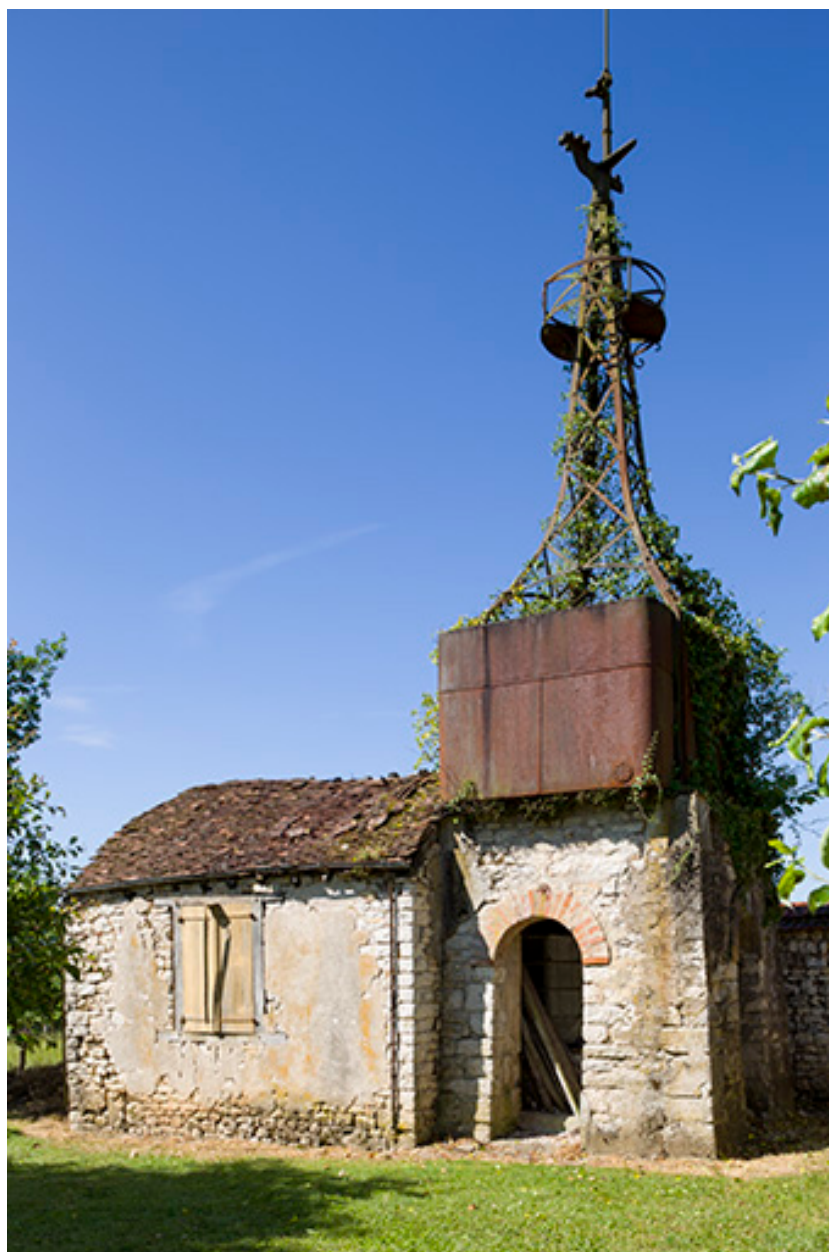
Vue rapprochée du
bâtiment et de l'éolienne.
Phot. Sonia Dourlot
IVR43_20157000363NUC2A

Vue rapprochée du bâtiment et de l'éolienne.
