Bourgogne-Franche-Comté, Doubs  
Villers-le-Lac  
Chaillexon  
7 rue des Murgers

## ferme et atelier d'horlogerie Vuillemin puis Amiot

Numéro de dossier : IA25001547  
Date de l'enquête initiale : 2015  
Date(s) de rédaction : 2016  
Cadre de l'étude : patrimoine industriel patrimoine industriel du Doubs  
Degré d'étude : étudié

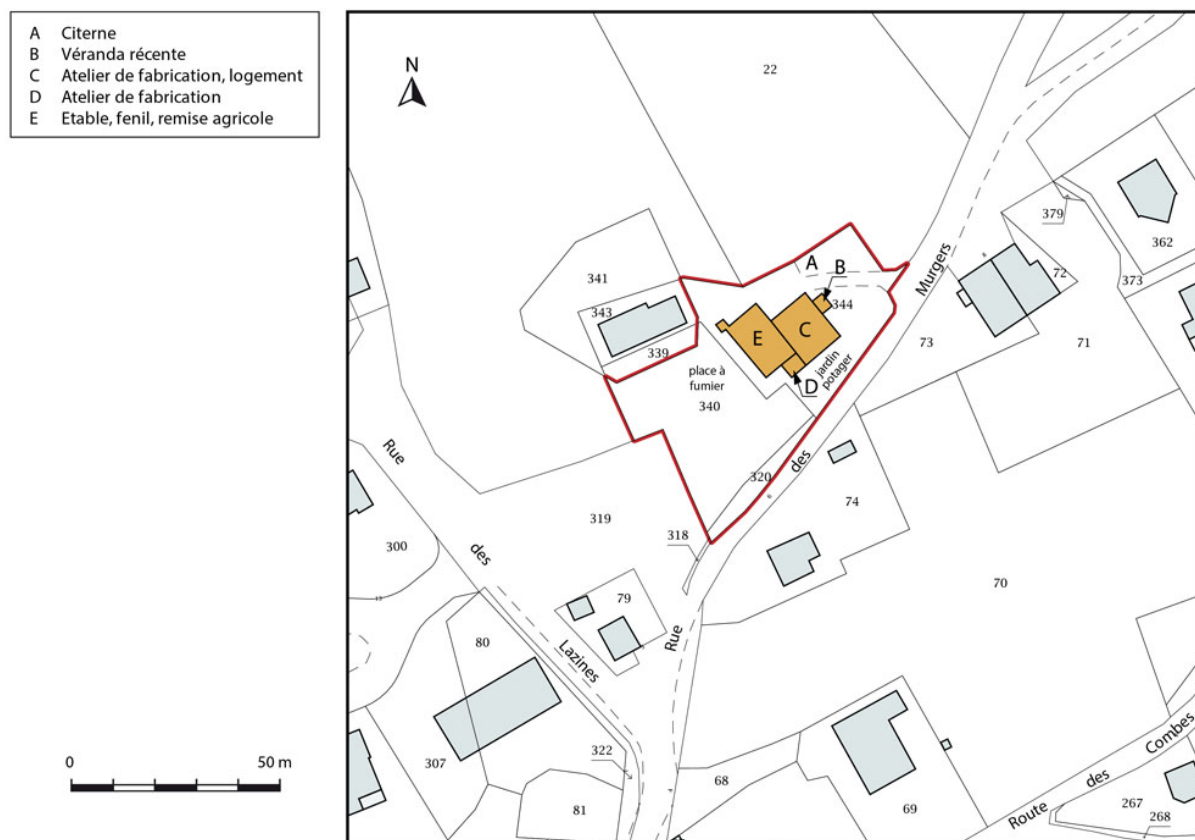
Plan-masse et de situation.

Technique de relevé : reprise de fond ; Échelle : 1/1 000

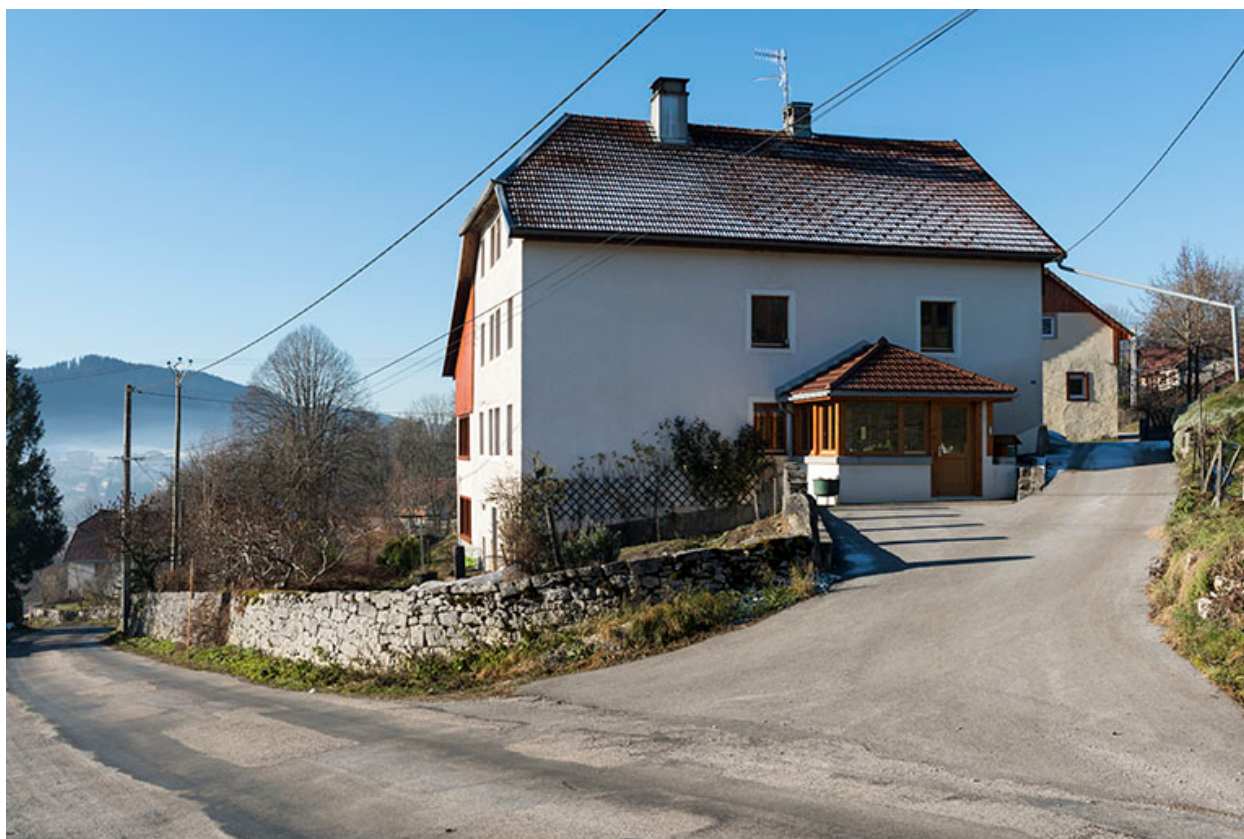
Façade antérieure, de trois quarts gauche.

Le corps principal, l'atelier et l'étage de soubassement de l'étable ont des murs en moellons calcaires enduits ; le rez-de-chaussée de cette dernière associe pan de bois essenté de planches et parpaings de béton enduits ; essentage de planches également pour les pignons nord du corps principal et sud de l'atelier. Le premier corps comporte un étage de soubassement, un rez-de-chaussée surélevé, un étage carré et un étage en surcroît, desservis par un escalier dans-oeuvre ; un escalier extérieur droit appuyé contre son mur pignon nord donne accès à l'étage carré. L'axe du mur pignon sud est marqué par une travée de fenêtres horlogères (aux trois niveaux supérieurs), tandis que la fenêtre multiple surmontant la véranda à l'est a été partiellement bouchée. L'atelier est éclairé par des fenêtres multiples au sud, au rez-de-chaussée et à l'étage carré (celles de cet étage côté ouest ont été fermées). Les toits, à longs pans et pignons couverts (demi-croupe pour l'extrémité sud du corps principal), ont une couverture en tuiles mécaniques.

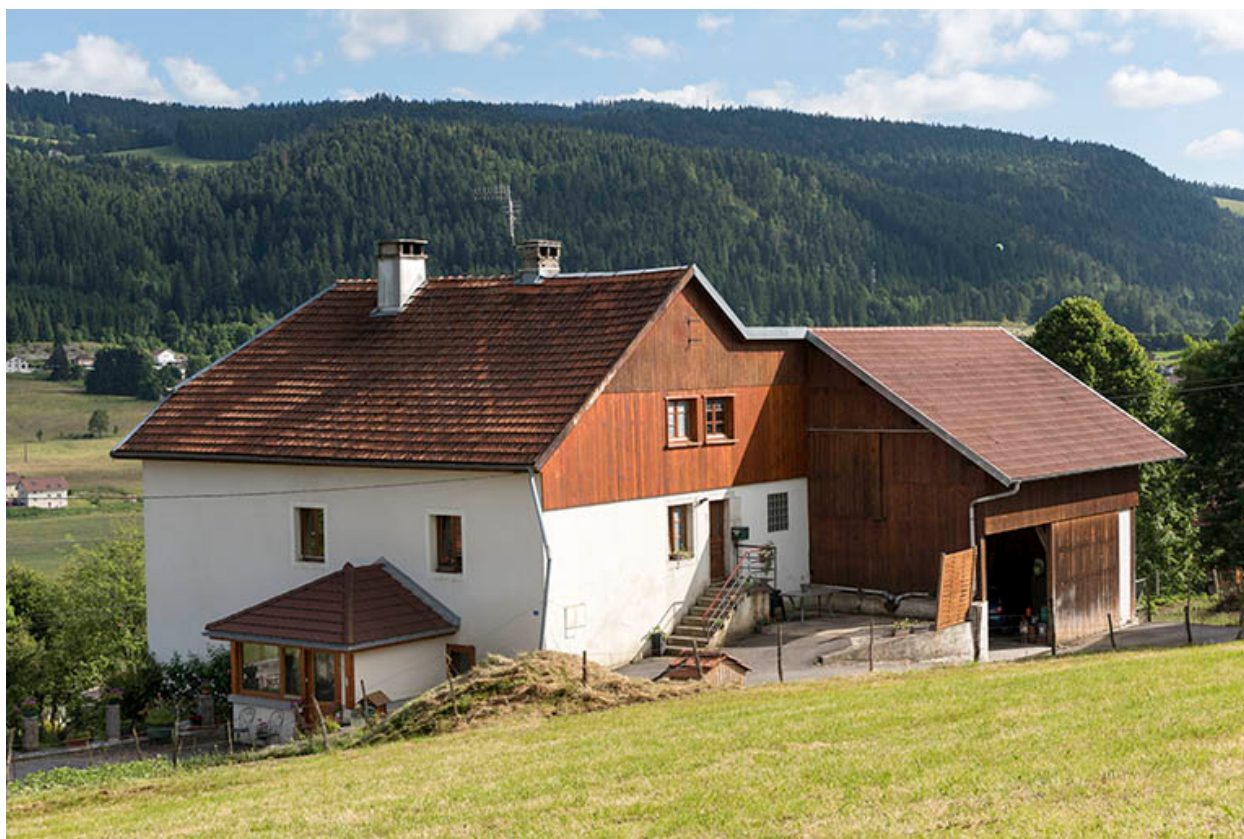
Façades antérieure et latérale droite.

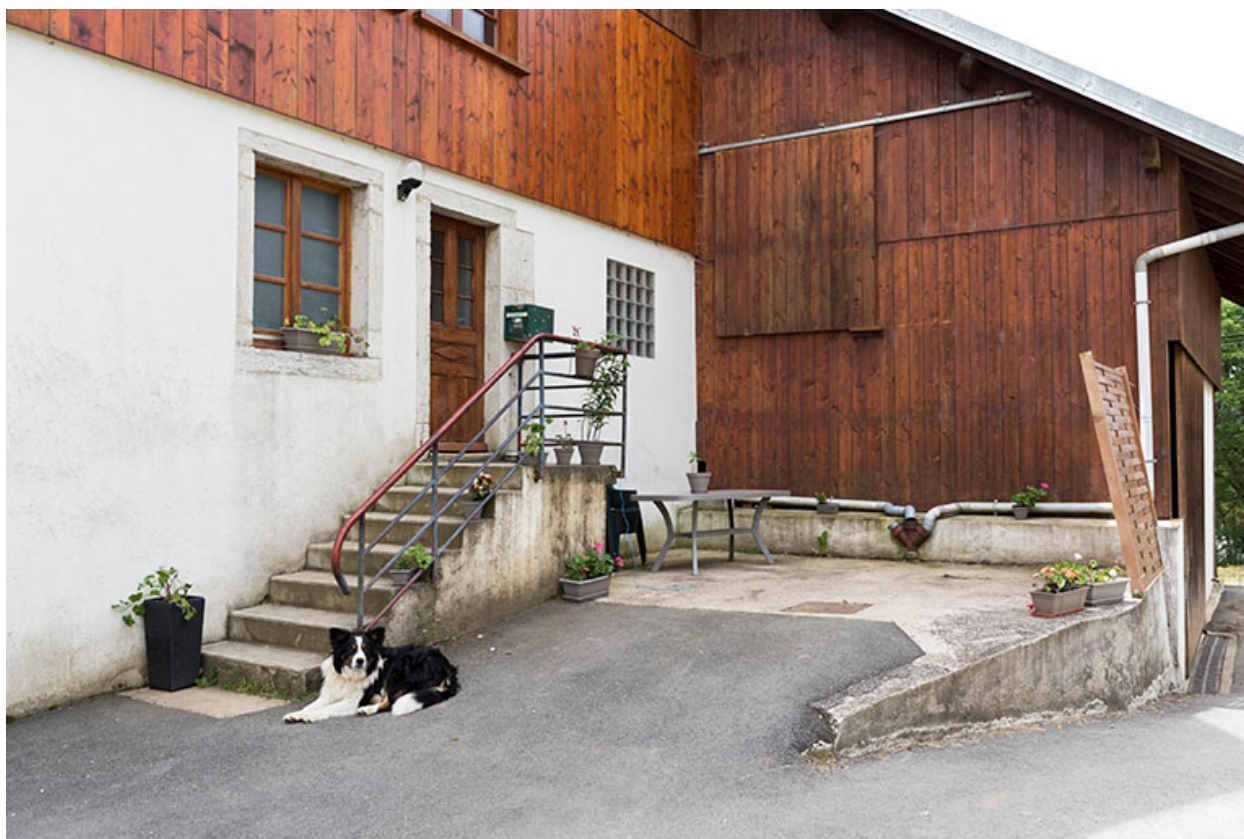
Façade latérale droite : escalier extérieur et étable.

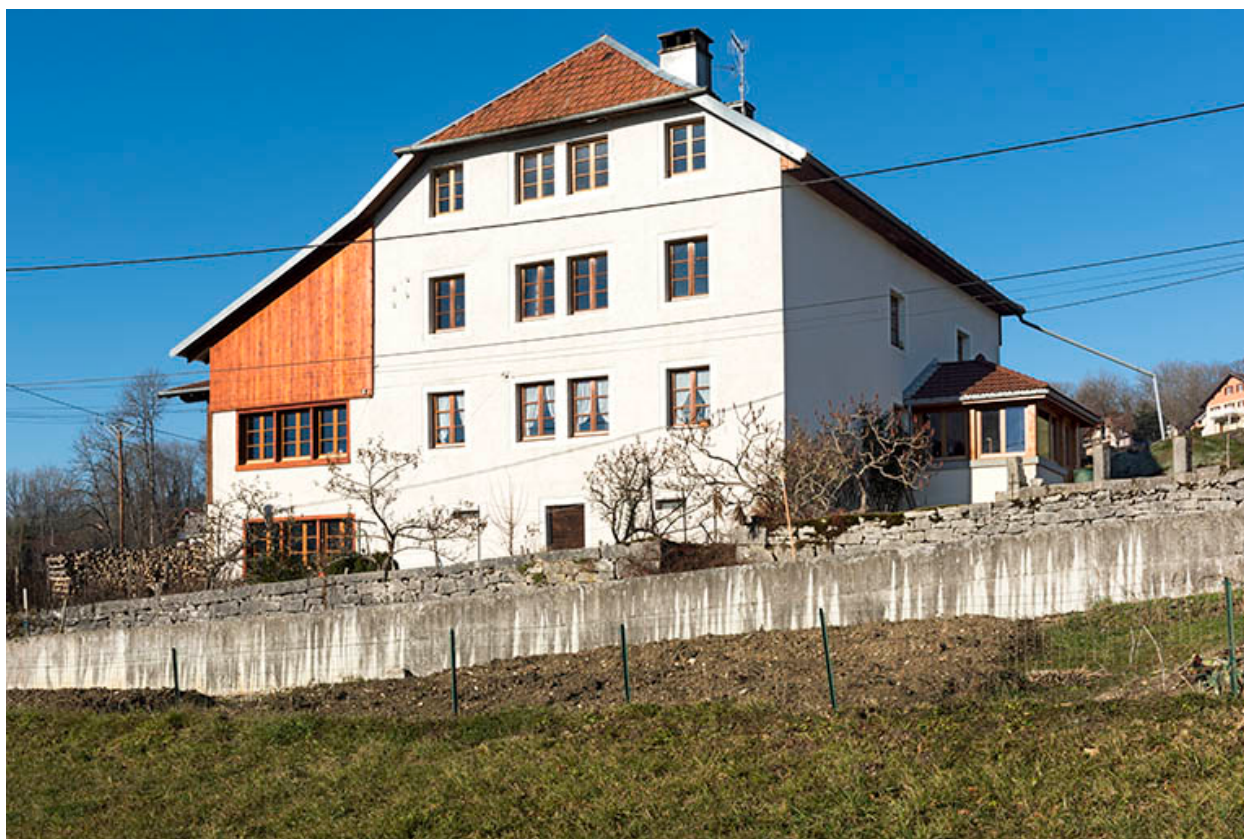
Façades antérieure et latérale gauche.

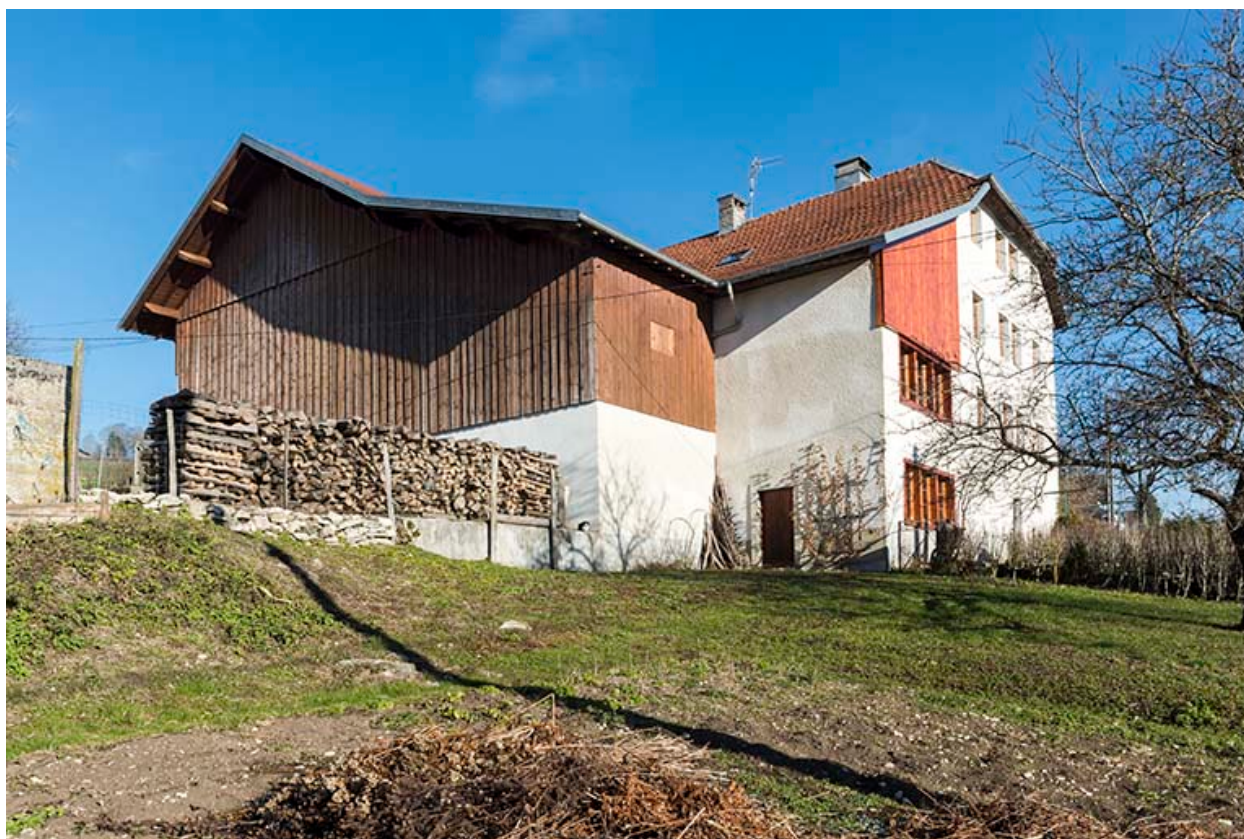
Façades postérieure et latérale gauche.

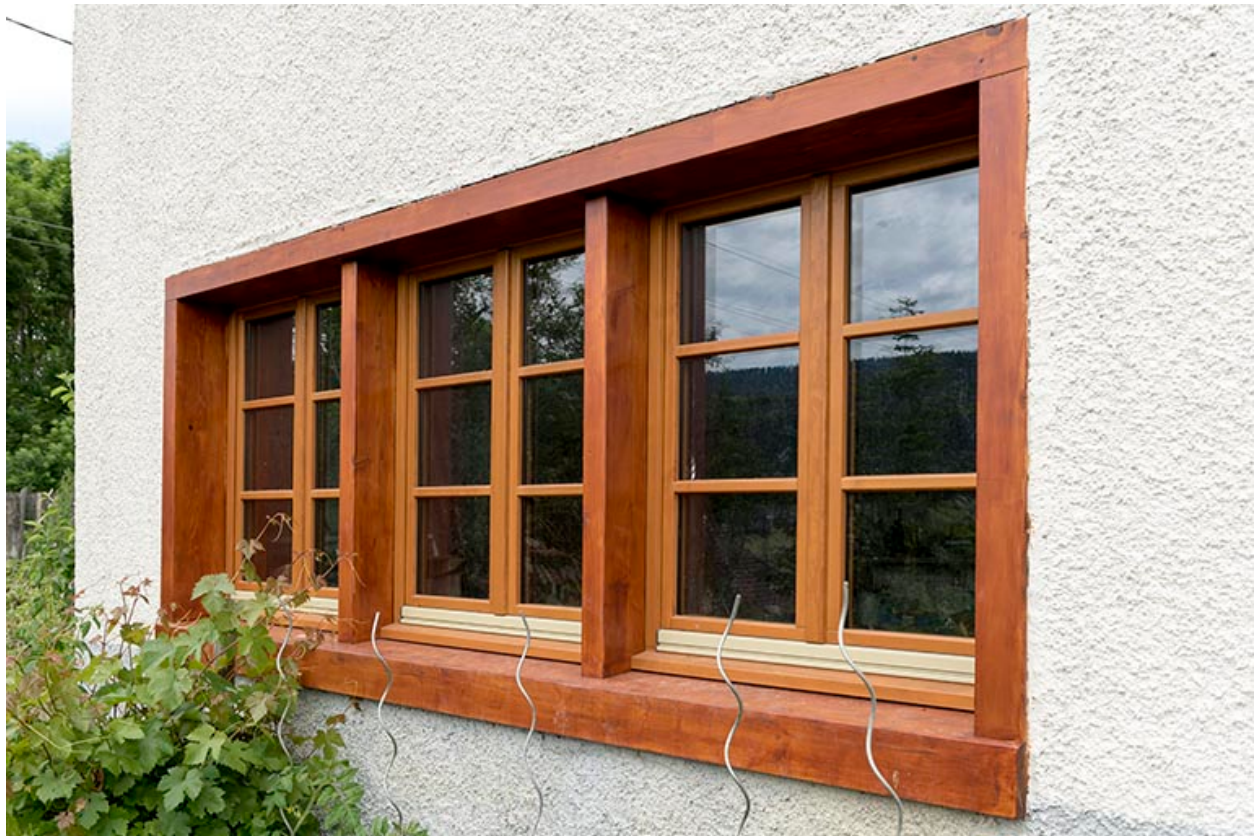
Façade latérale gauche : fenêtre multiple à l'étage de soubassement de l'atelier de fabrication.

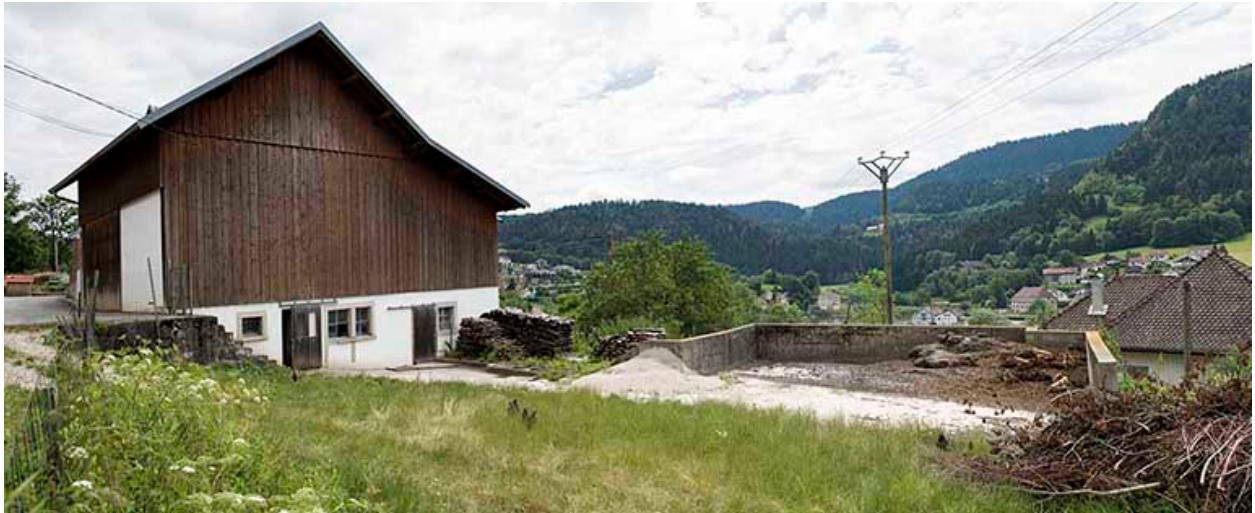
Façade postérieure de l'étable.

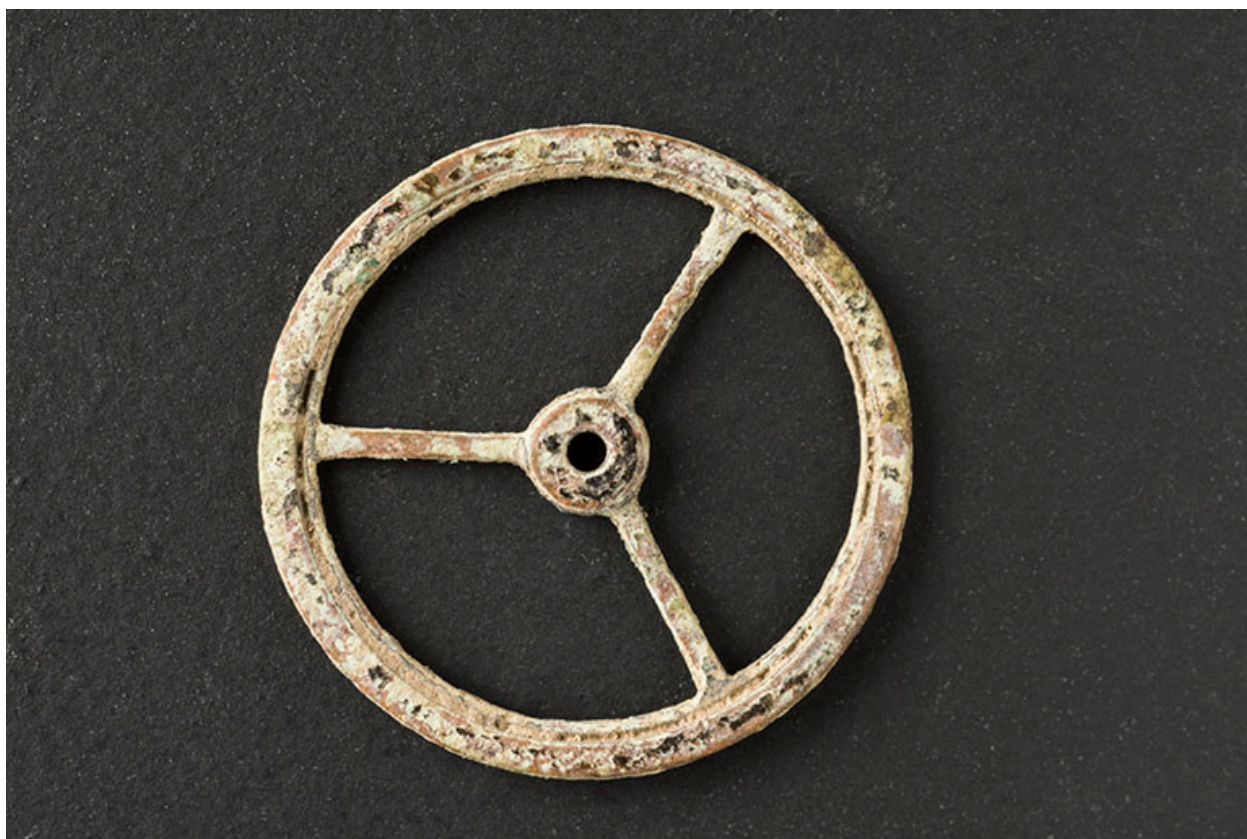
Exemple de balancier fabriqué dans l'atelier. Présentant un défaut, il avait comme beaucoup été jeté dans le jardin.
