Bourgogne, Saône-et-Loire
Anzy-le-Duc
La Mollière

Demeure et ferme de la Mollière

Numéro de dossier : IA71003565

Cadre de l'étude : opération ponctuelle architecture rurale du Charolais-Brionnais

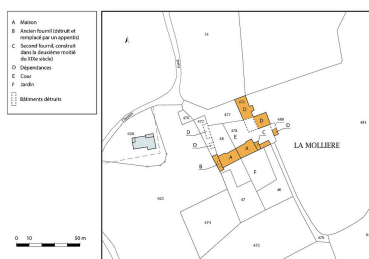
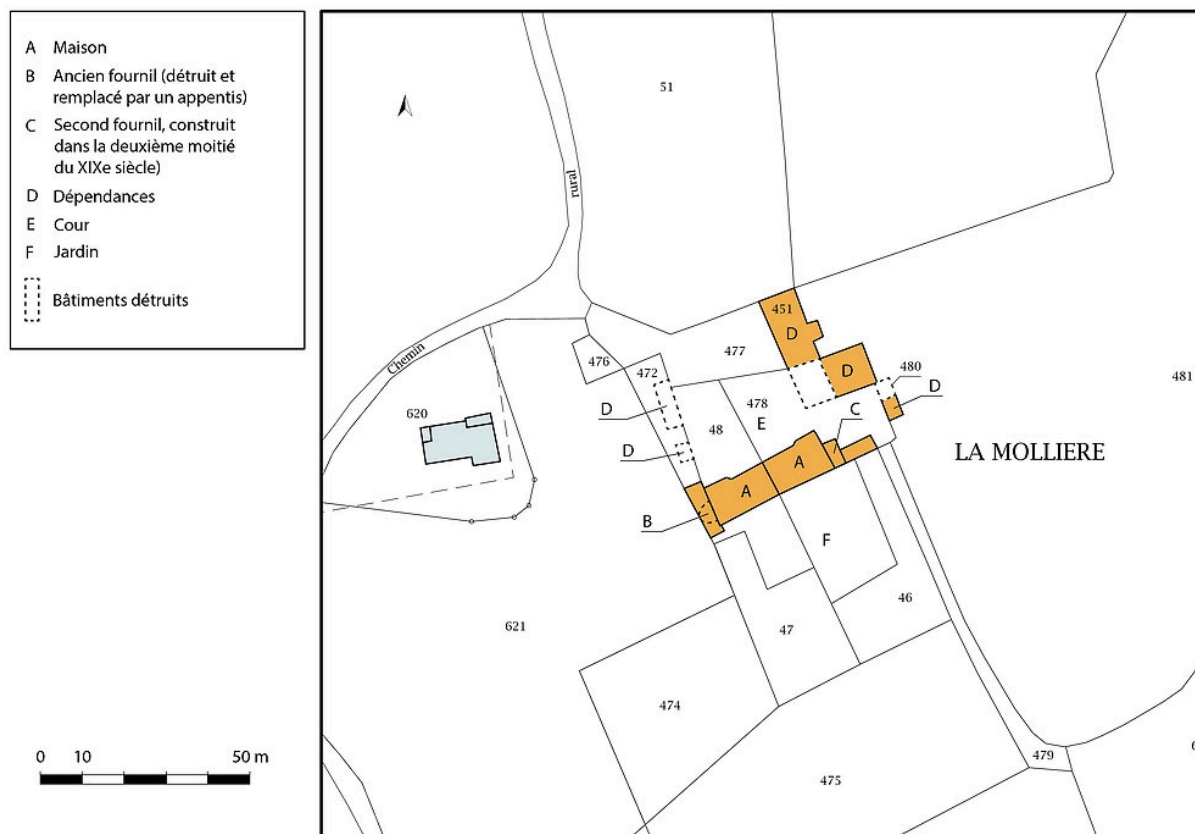
Plan de masse et situation, présentant l'évolution des bâtiments. Extrait du plan cadastral, 2020, section E, échelle 1/5000
Dess. Pierre-Marie Barbe-Richaud
IVR26_20207100140NUDA

Plan de masse et situation, présentant l'évolution des bâtiments. Extrait du plan cadastral, 2020, section E, échelle 1/5000

La maison de maître a connu peu d'évolution depuis sa construction. Les baies, sauf celles donnant sur le vestibule et l'escalier, ont été reprises dans la première moitié du XVIII^e siècle, avec des linteaux cintrés. Un second four à pain, le four originel se trouvant dans la partie ouest du bâtiment, a été construit contre l'extrémité est de la maison, probablement suite au partage, dans la seconde moitié du XIX^e siècle. Aujourd'hui, la moitié ouest a été modernisée intérieurement par le propriétaire actuel, mais l'aspect extérieur a été préservé. Seules deux fenêtres donnant sur l'ancienne cuisine – une côté cour et une côté jardin – ont été transformées en portes. Un appentis a également été ajouté contre l'extrémité du bâtiment, à la place du premier four à pain.

En revanche, les dépendances ne sont que partiellement conservées. La petite dépendance, à l'ouest de la cour, visible sur le plan cadastral de 1839, a disparu. Par ailleurs, l'étable, à l'angle de la grande dépendance (étable, dite « des vaches »), et un bâtiment à cochons, construit dans la seconde moitié du XIX^e siècle à l'est de la demeure, sont en grande partie écroulés.

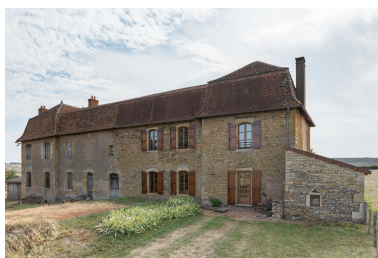
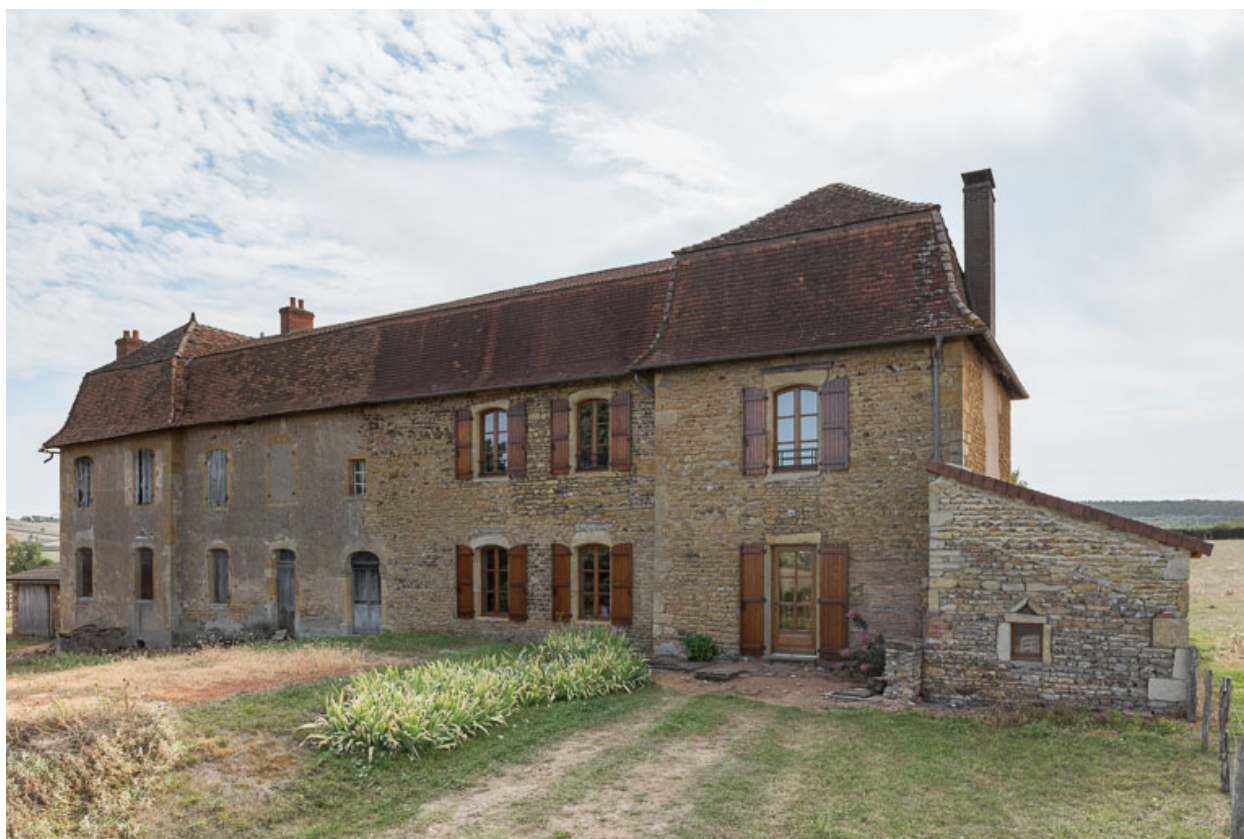
Vue de la demeure ou maison de maître de la Mollière (façade antérieure)
Phot. Pierre-Marie Barbe-Richaud
IVR26_20197100335NUC4A

Vue de la demeure ou maison de maître de la Mollière (façade antérieure)

Le logis d'un étage carré, est développé en longueur avec ses huit travées dont les deux parties distales, en avant-corps, font légèrement saillie sur la façade. Elles ont un toit brisé en pavillon et égout retroussé. L'édifice est centré sur un vestibule traversant et son escalier de pierre (très usé, comme dans un bâtiment à usage collectif) rampe-sur-rampe. La porte d'entrée est encadrée par deux piédroits moulurés, surmontée par un arc sculpté d'un cœur, pointe en haut. La porte donnant sur la façade postérieure, avec ses piédroits, n'est pas moins décorée. La clé de l'arc qui la surmonte possède un bas-relief qui pourrait être un ancien blason bûché. La moitié orientale est enduite, tandis que l'autre moitié (occidentale) restaurée, transformée, ne l'est pas. Les fenêtres sont équipées de contrevents. L'accès au sous-sol se fait par quelques degrés ménagés devant l'avant-corps oriental. Chaque pièce a sa cheminée engagée ou adossée, dont les manteaux sont sculptés, et quelques dessus de cheminée. L'ancienne cuisine est équipée d'une grande cheminée, aujourd'hui transformée. L'appentis accolé à l'est est construit en moellons et briques, partiellement enduit, et conserve un ancien four à pain. Un appentis - sans enduit - prolonge l'édifice à l'ouest.

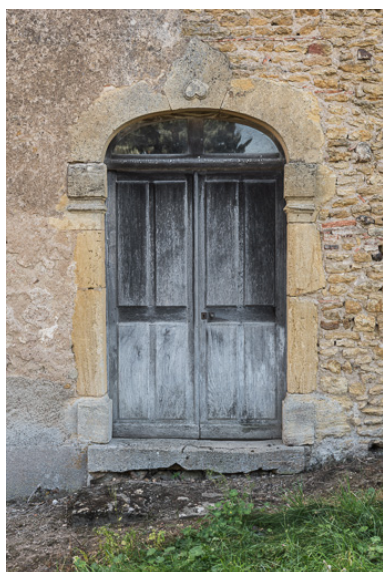
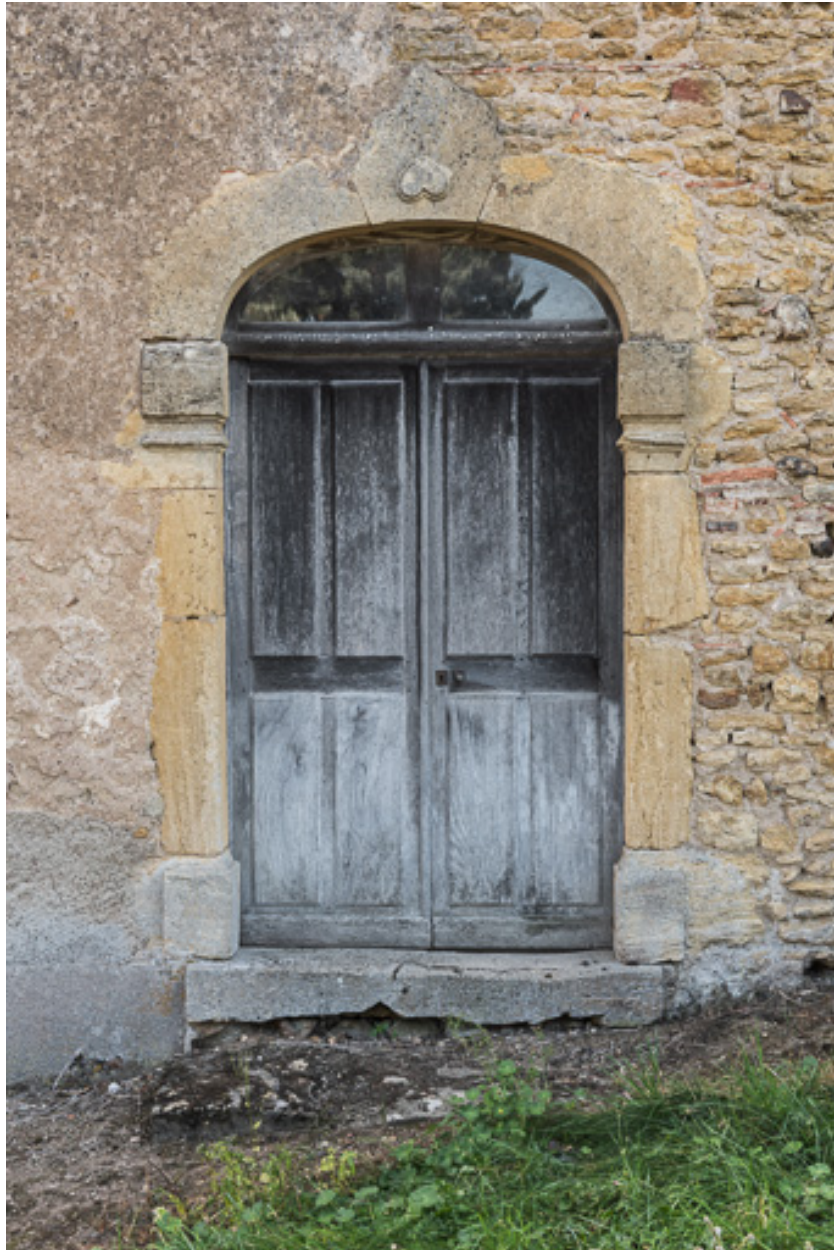
Porte principale de la demeure sur la façade antérieure du bâtiment

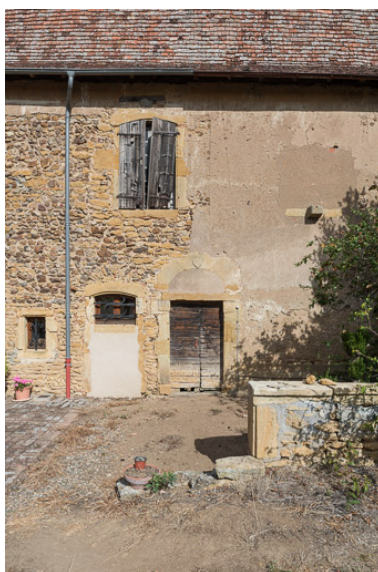
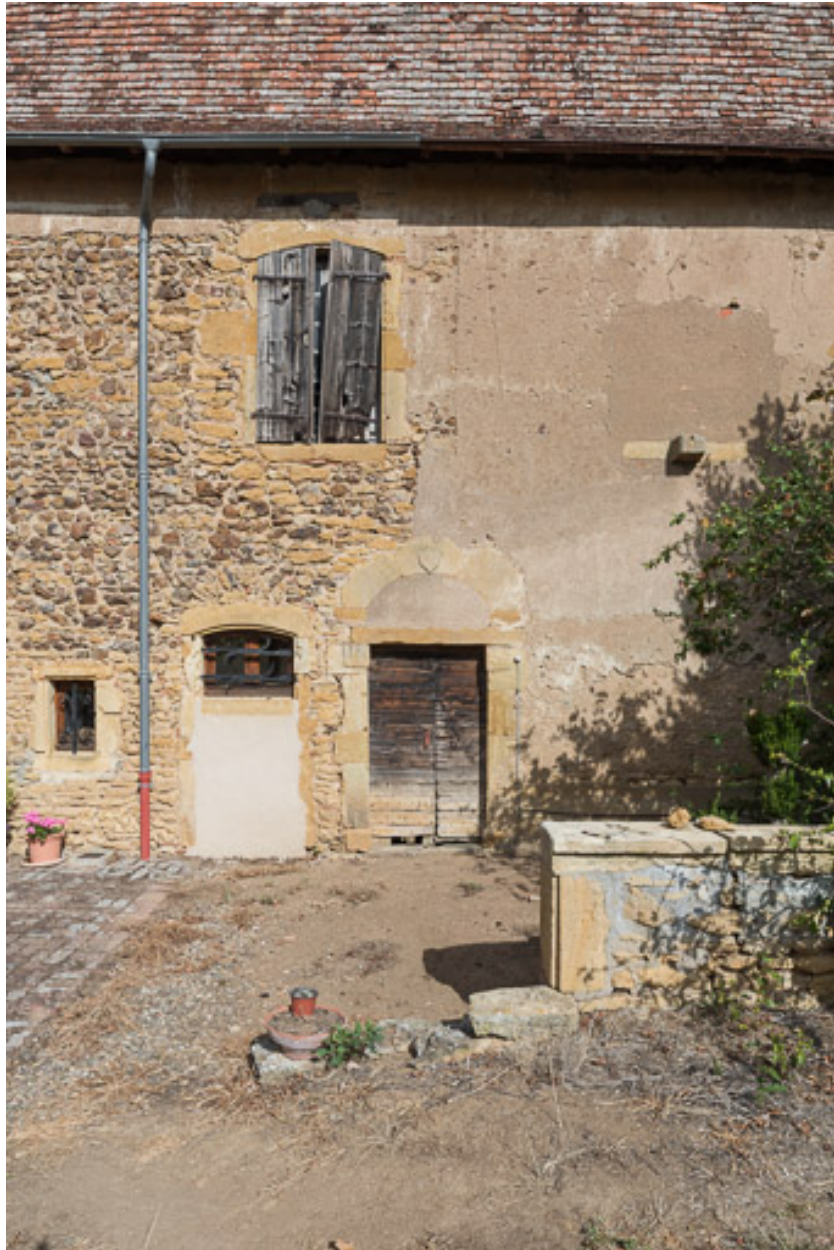
Travée centrale de la façade postérieure de la maison

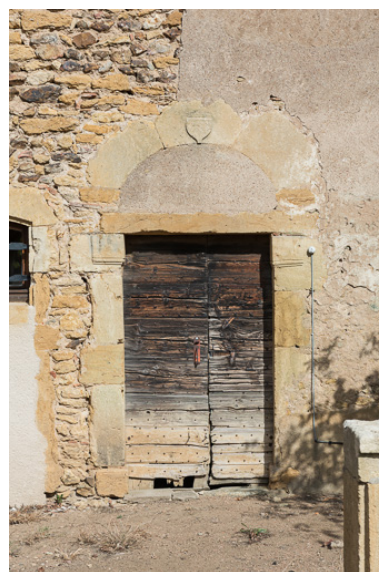
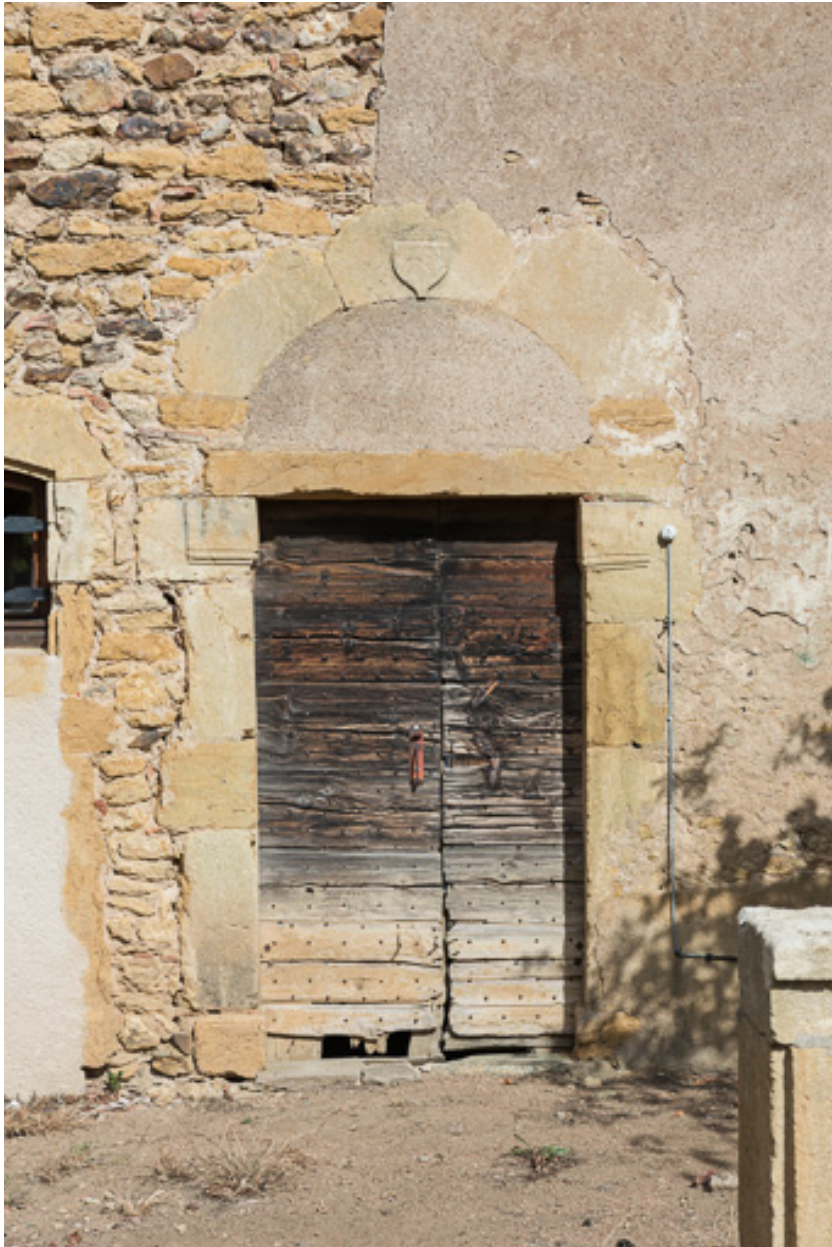
Porte de la façade postérieure de la demeure

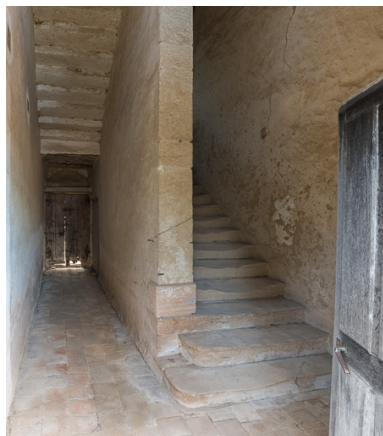
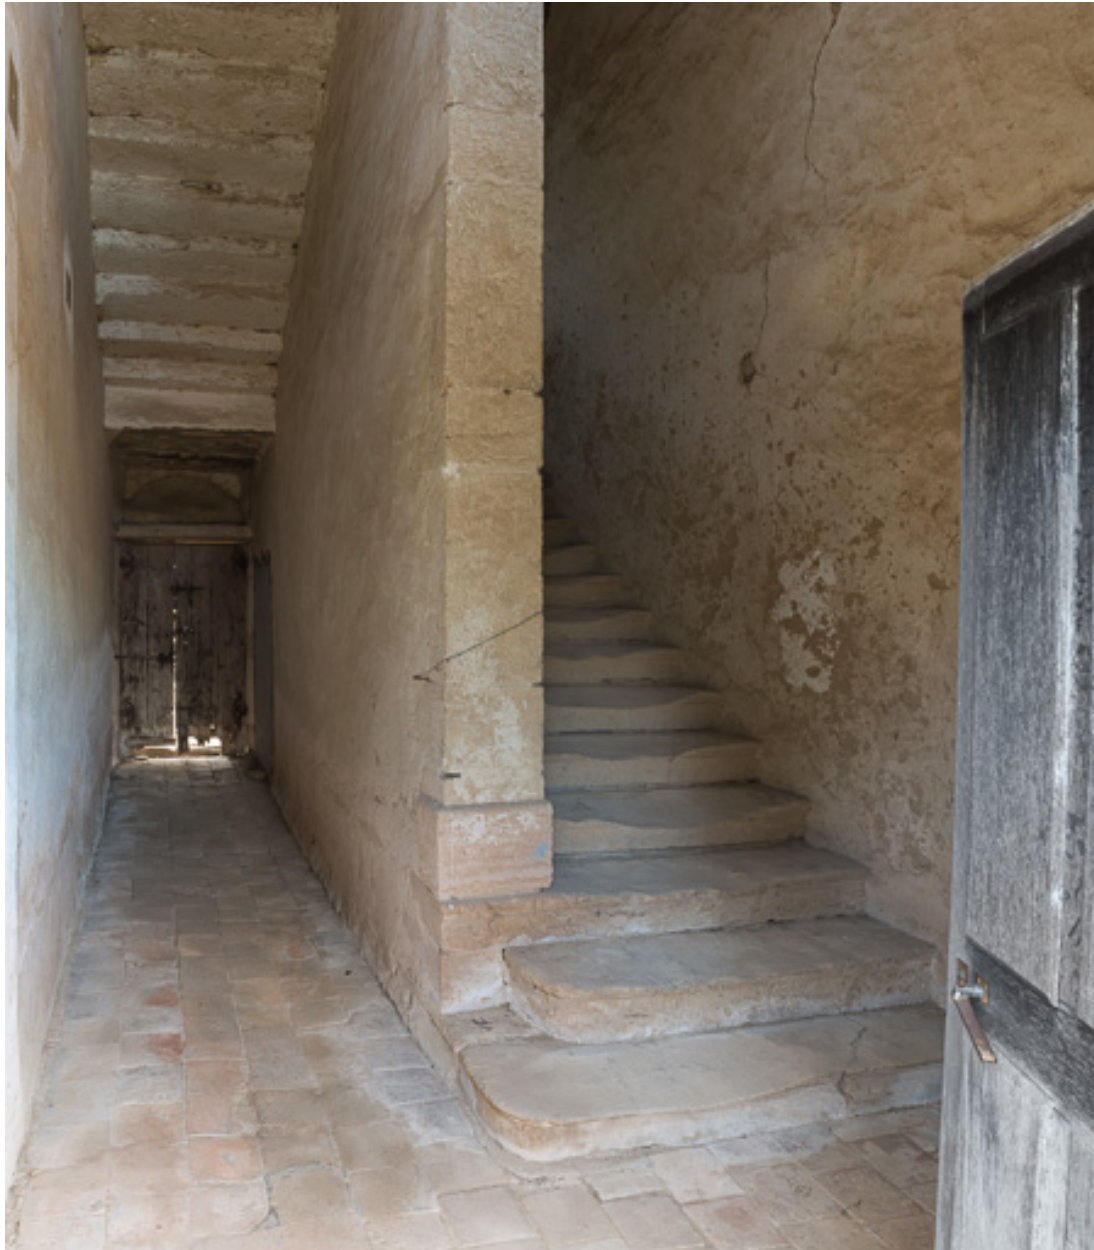
Vestibule et escalier
Phot. Pierre-Marie Barbe-Richaud
IVR26_20197100312NUC4AQ

Vestibule et escalier

Escaliers : escalier dans-oeuvre : escalier tournant à retours sans jour, en maçonnerie

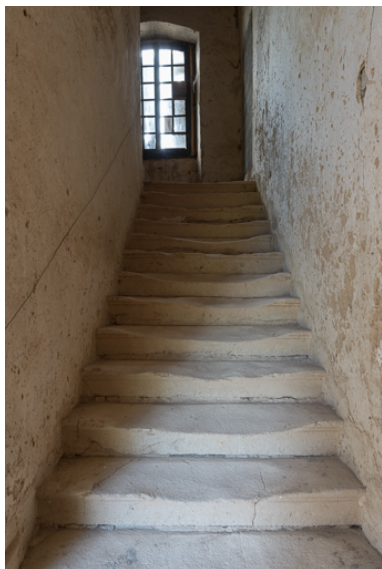
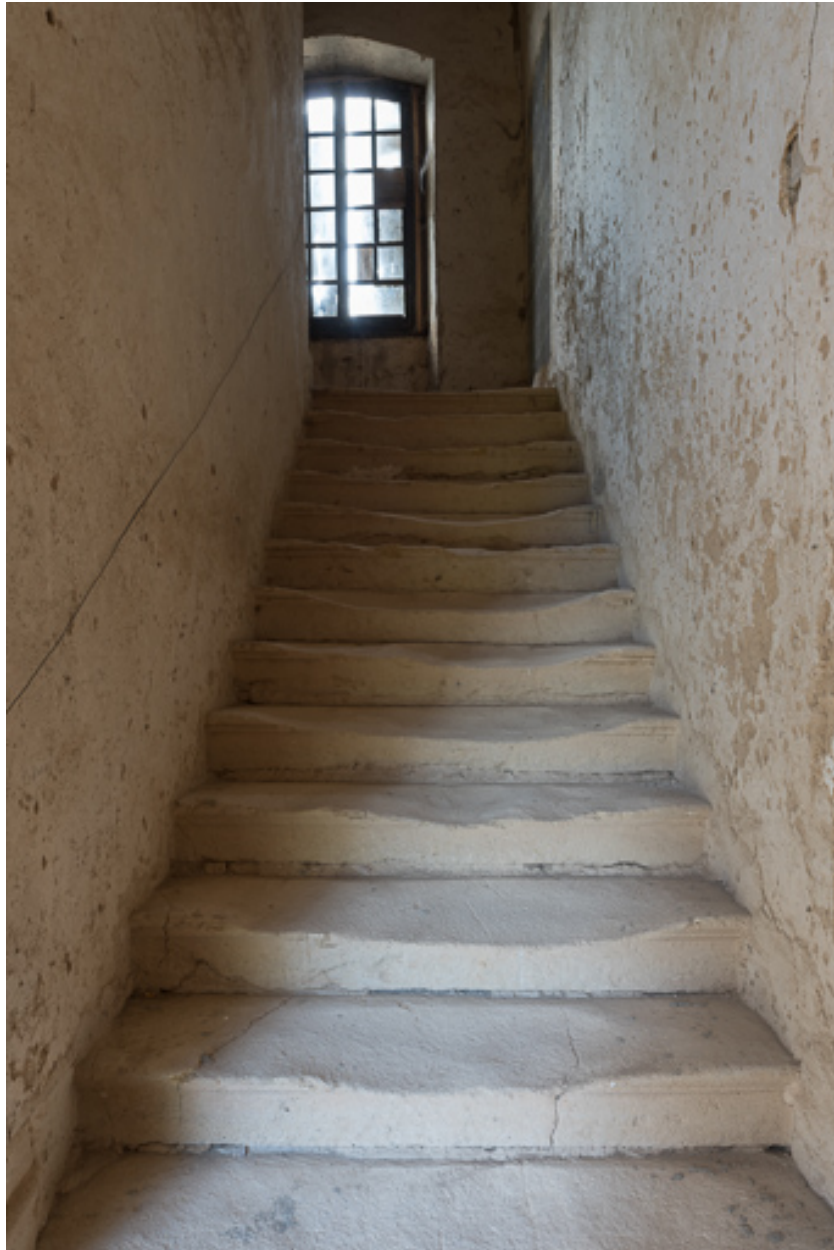
Une des volées de l'escalier
rampe sur rampe de la demeure
Phot. Pierre-Marie Barbe-Richaud
IVR26_20197100313NUC4A

Une des volées de l'escalier rampe sur rampe de la demeure

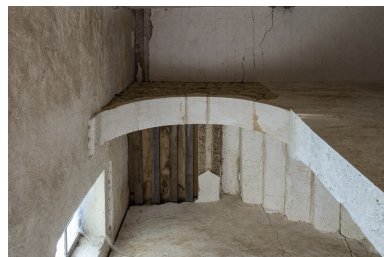
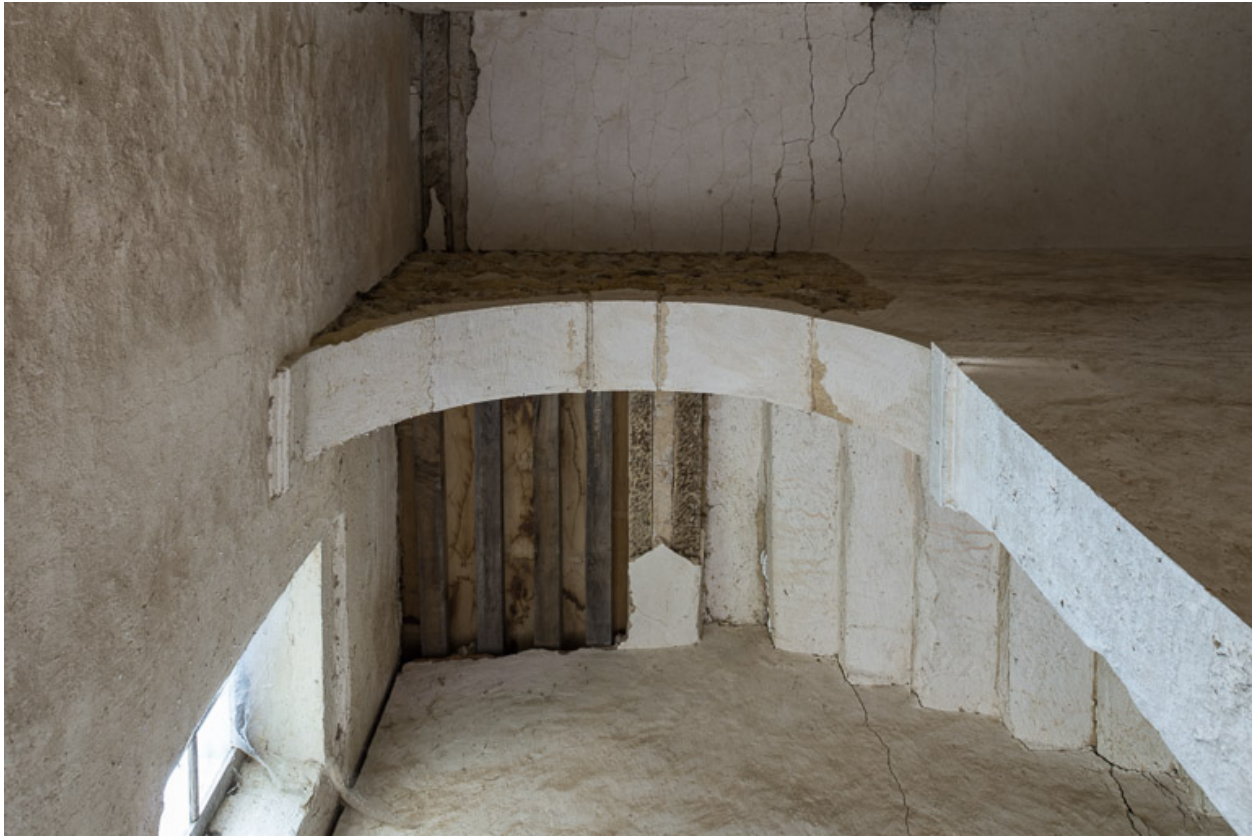
Arche ouvrant sur
l'escalier de la demeure
Phot. Pierre-Marie Barbe-Richaud
IVR26_20197100314NUC4A

Arche ouvrant sur l'escalier de la demeure

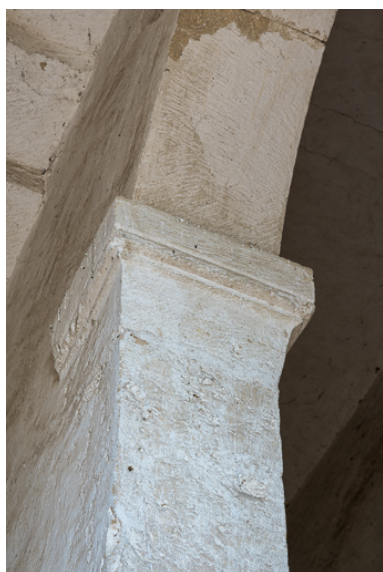
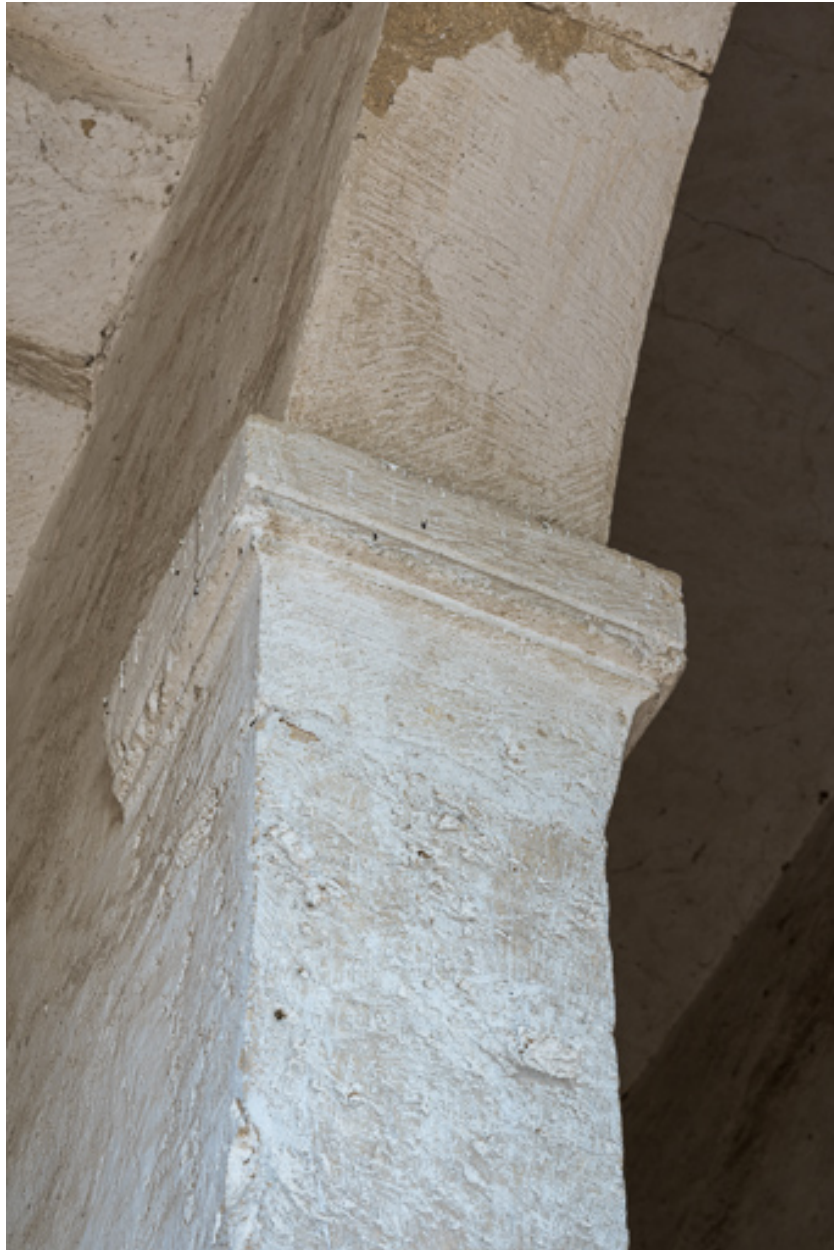
Chapiteau recevant la
retombée de l'arche
Phot. Pierre-Marie Barbe-Richaud
IVR26_20197100316NUC4A

Chapiteau recevant la retombée de l'arche

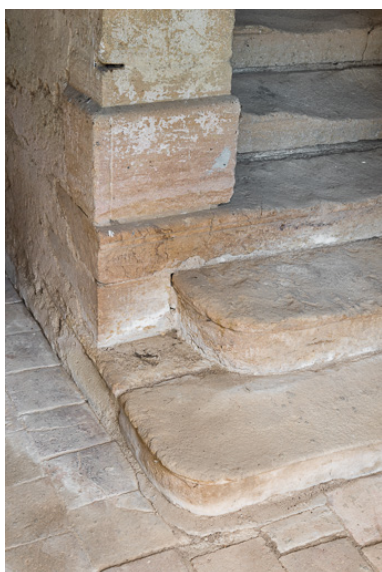
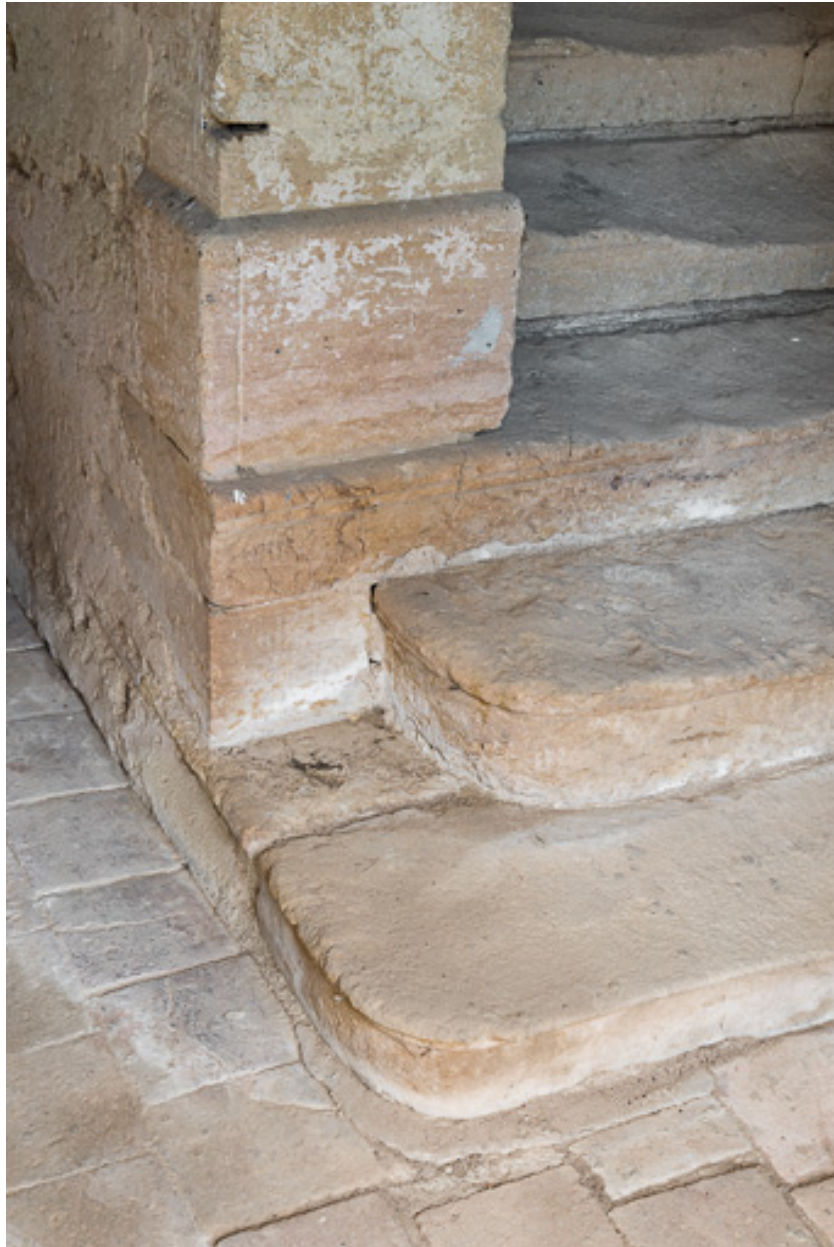
Moulure, à la base du
mur-noyau de l'escalier
Phot. Pierre-Marie Barbe-Richaud
IVR26_20197100315NUC4A

Moulure, à la base du mur-noyau de l'escalier

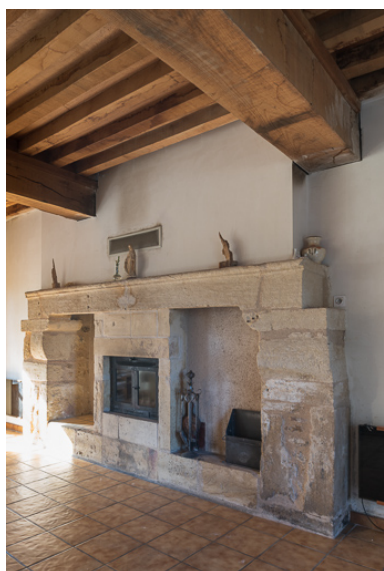
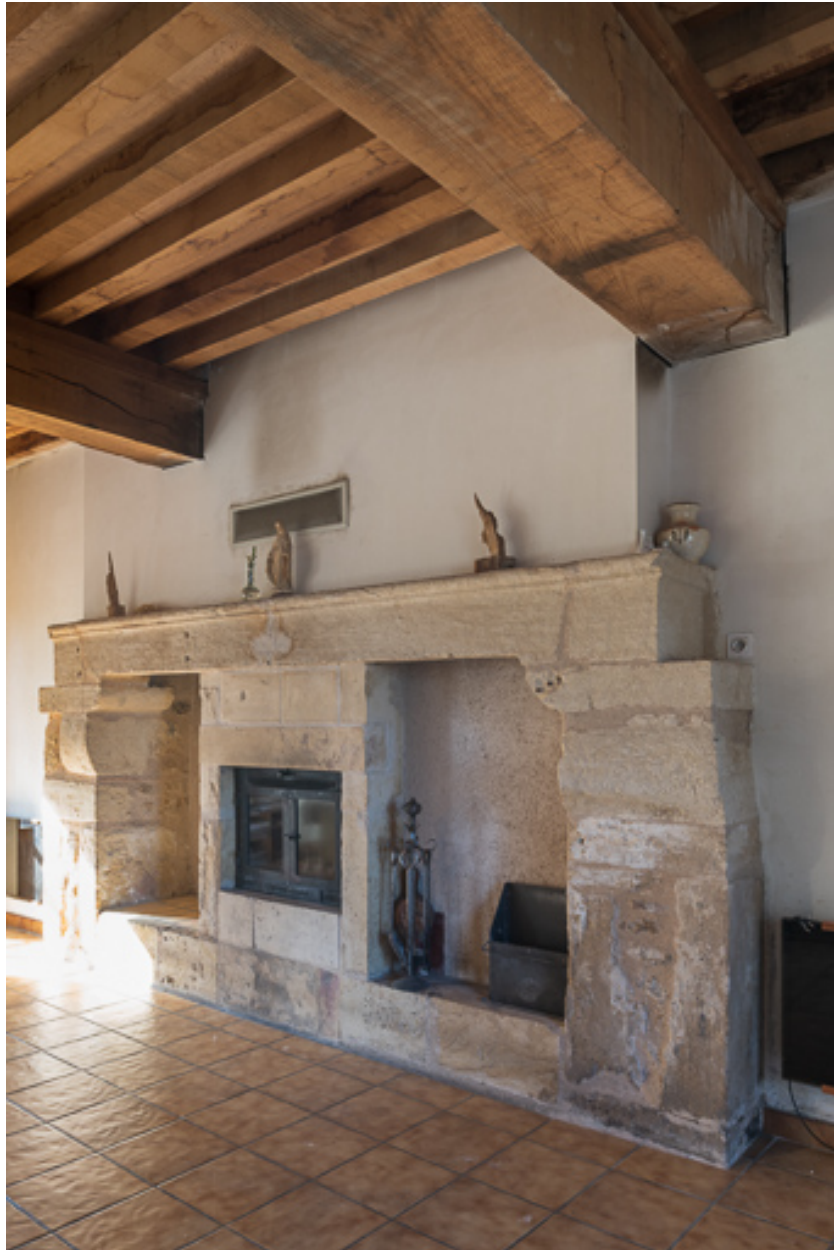
Cheminée de l'ancienne
cuisine de la demeure
Phot. Pierre-Marie Barbe-Richaud
IVR26_20197100325NUC4A

Cheminée de l'ancienne cuisine de la demeure

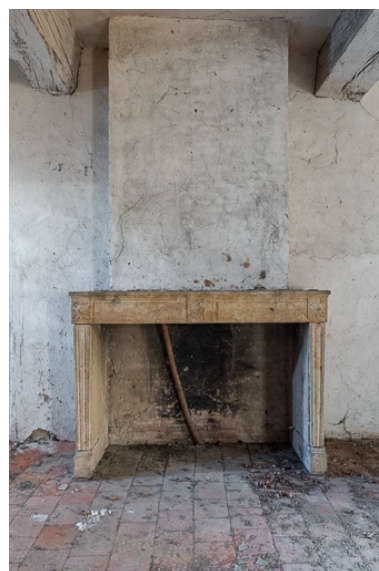
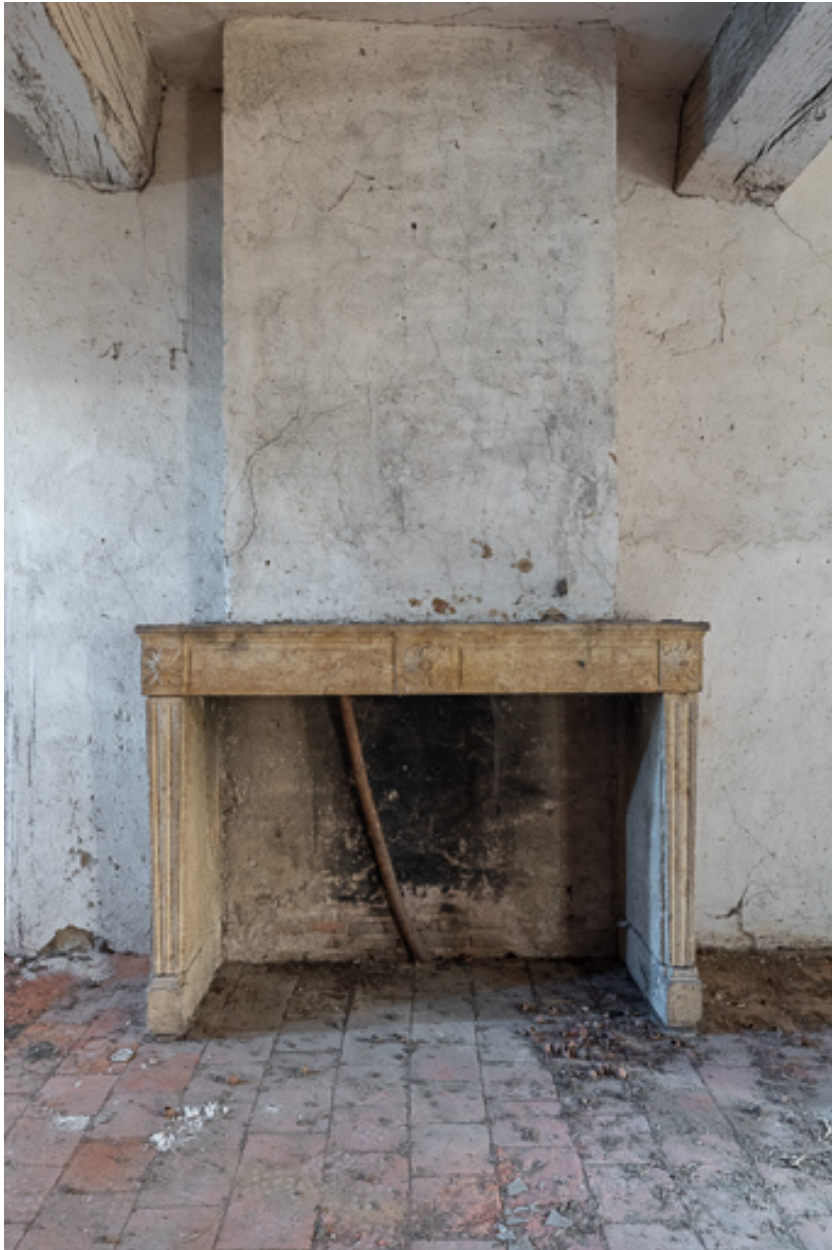
Cheminée d'une des anciennes
chambres de la demeure
Phot. Pierre-Marie Barbe-Richaud
IVR26_20197100321NUC4A

Cheminée d'une des anciennes chambres de la demeure

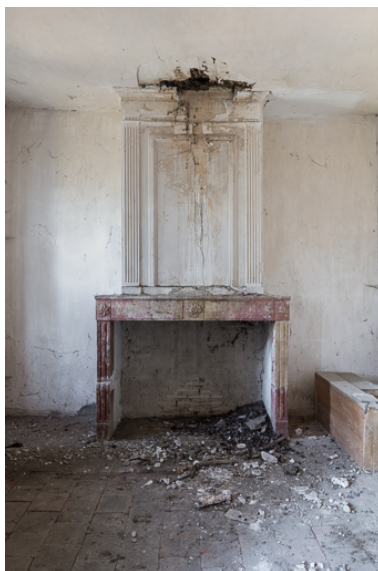
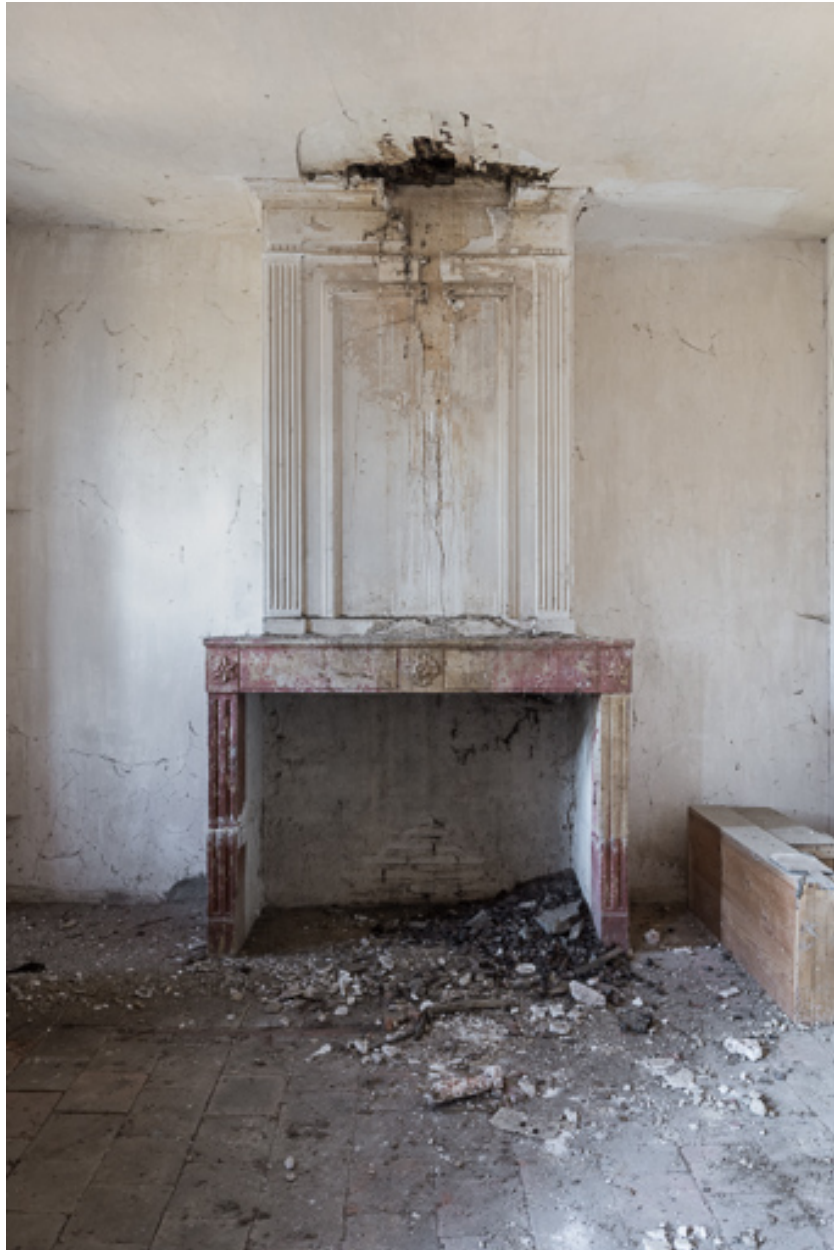
Vue de la cheminée de cette chambre
Phot. Pierre-Marie Barbe-Richaud
IVR26_20197100323NUC4A

Vue de la cheminée de cette chambre

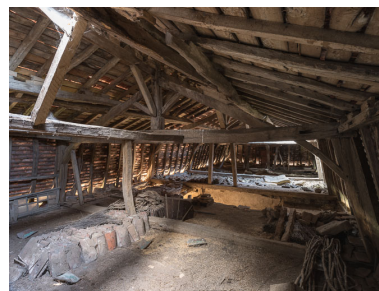
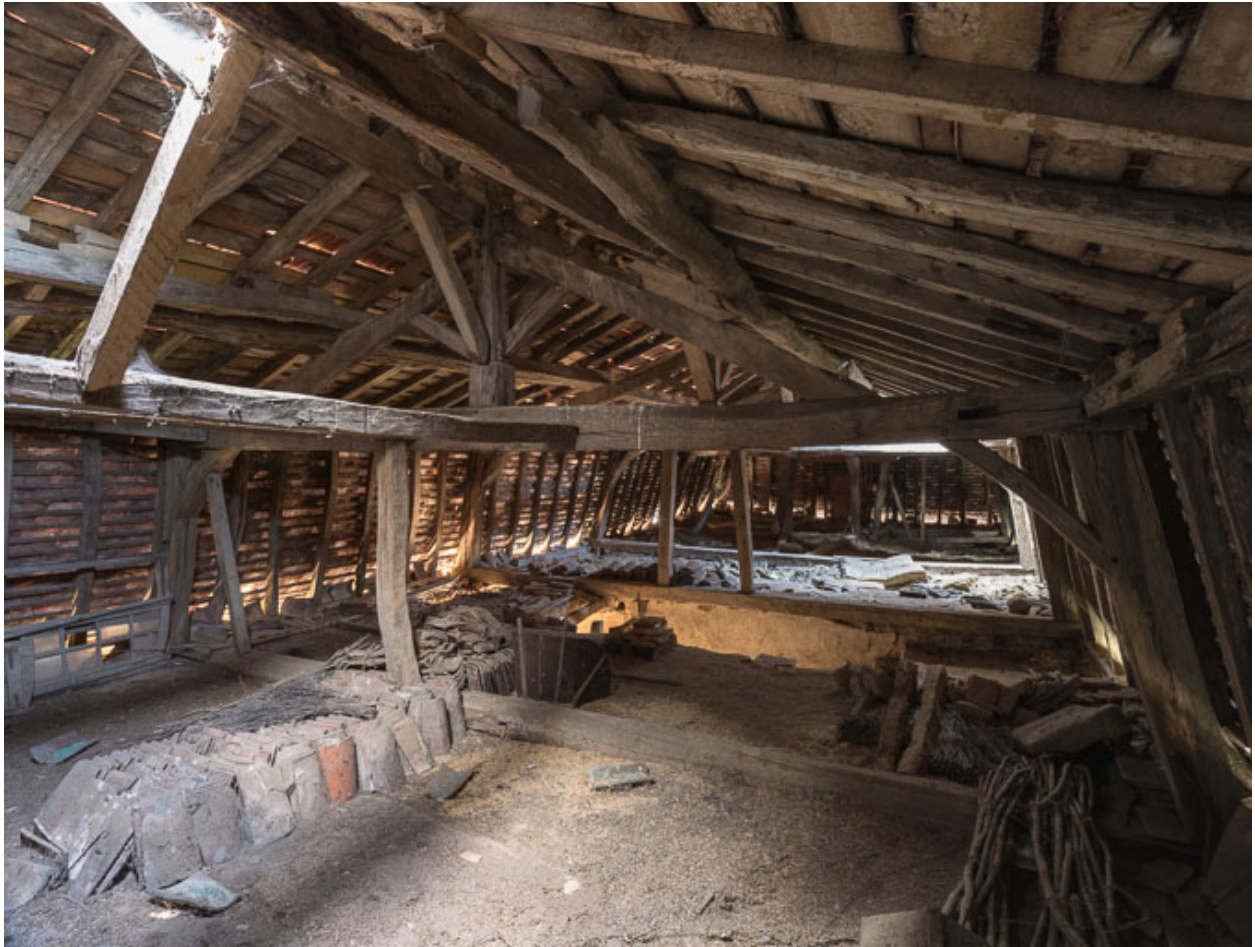
Vue de la charpente de la demeure
Phot. Pierre-Marie Barbe-Richaud
IVR26_20197100319NUC4AQ

Vue de la charpente de la demeure

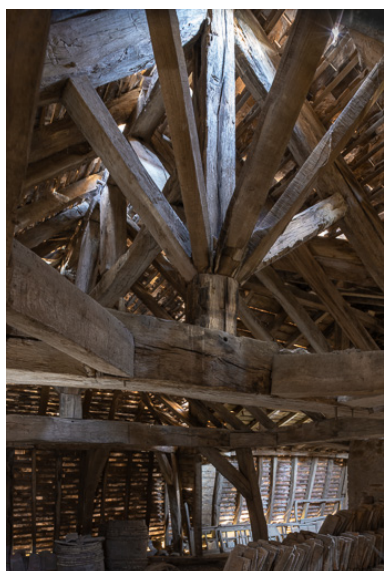
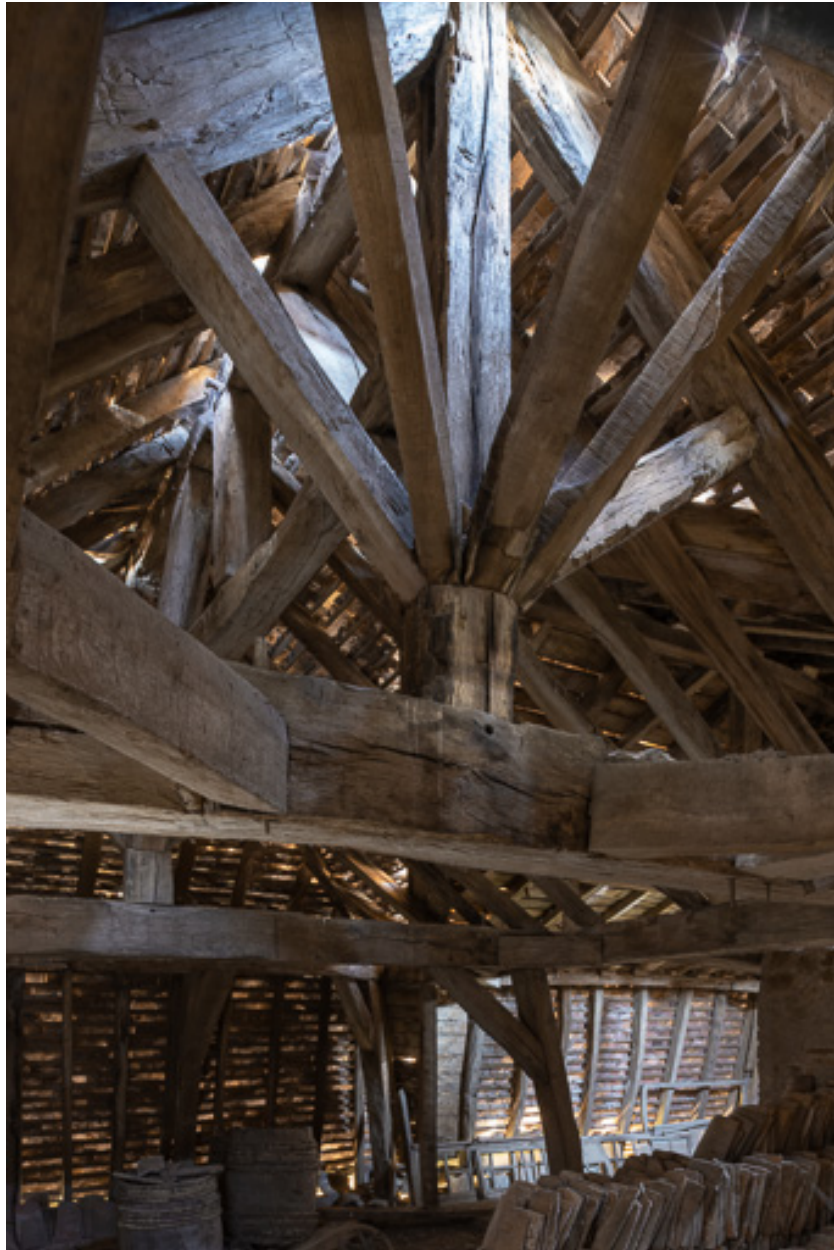
Détail de la charpente :
poinçon et contrefiches
Phot. Pierre-Marie Barbe-Richaud
IVR26_20197100320NUC4A

Détail de la charpente : pignon et contrefiches

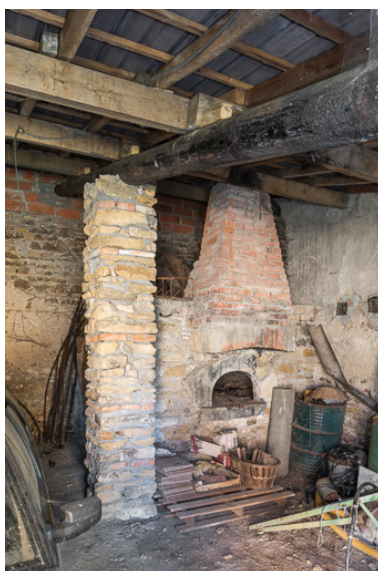
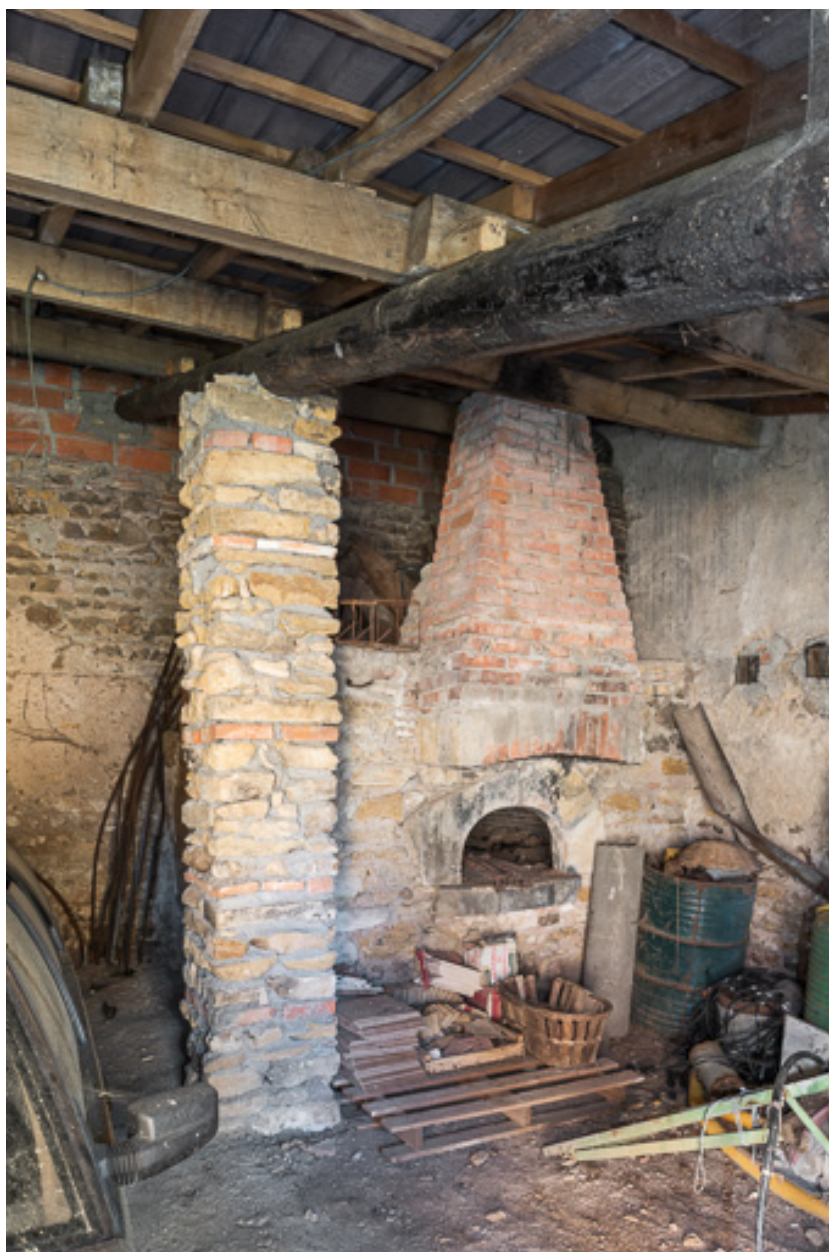
Four à pain du XIXe siècle, contre
la façade nord-est de la demeure
Phot. Pierre-Marie Barbe-Richaud
IVR26_20197100333NUC4A

Four à pain du XIXe siècle, contre la façade nord-est de la demeure

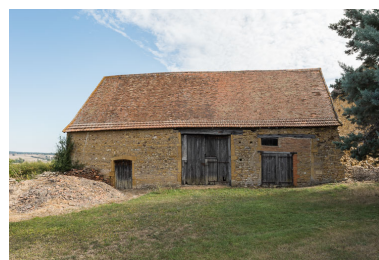
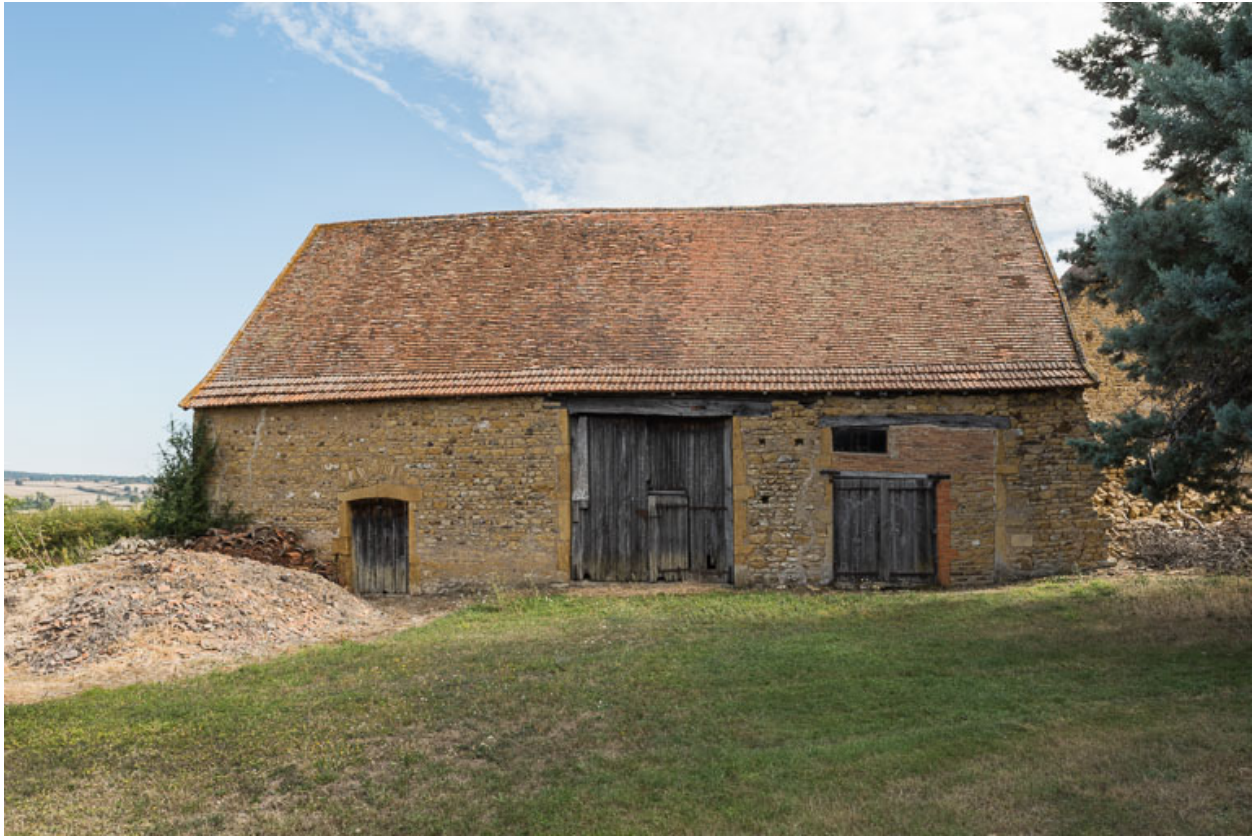
Façade antérieure de l'aile principale
des dépendances, orientée à l'ouest
Phot. Pierre-Marie Barbe-Richaud
IVR26_20197100334NUC4A

Façade antérieure de l'aile principale des dépendances, orientée à l'ouest

Granges, étables et fenils occupent deux ailes de bâtiments en L. Une étable, à l'angle des deux bâtiments est aujourd'hui effondrée, rendant les feurons visibles depuis l'extérieur.
