Bourgogne, Saône-et-Loire
Anzy-le-Duc
La Mollière

Demeure et ferme de la Mollière

Numéro de dossier : IA71003565

Cadre de l'étude : opération ponctuelle architecture rurale du Charolais-Brionnais

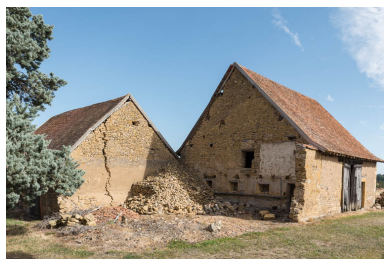
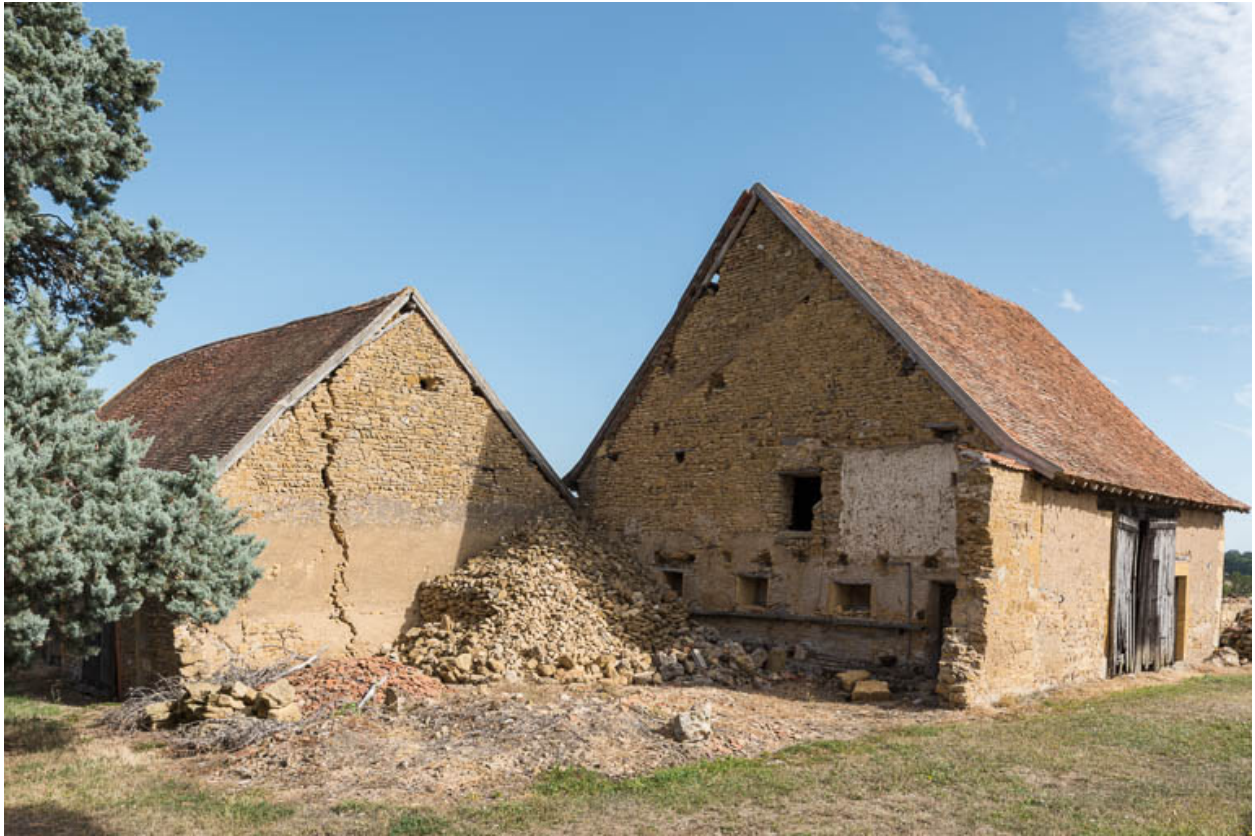
Vue des deux ailes de dépendances.
A la jonction des deux
bâtiments, une ancienne étable
à bovins a été démolie suite à
l'effondrement de sa charpente..
Phot. Pierre-Marie Barbe-Richaud
IVR26_20197100330NUC4A

Vue des deux ailes de dépendances. A la jonction des deux bâtiments, une ancienne étable à bovins a été démolie suite à l'effondrement de sa charpente..

En revanche, les dépendances ne sont que partiellement conservées. La petite dépendance, à l'ouest de la cour, visible sur le plan cadastral de 1839, a disparu. Par ailleurs, l'étable, à l'angle de la grande dépendance (étable, dite « des vaches »), et un bâtiment à cochons, construit dans la seconde moitié du XIX^e siècle à l'est de la demeure, sont en grande partie écroulés.

Granges, étables et fenils occupent deux ailes de bâtiments en L. Une étable, à l'angle des deux bâtiments est aujourd'hui effondrée, rendant les feurons visibles depuis l'extérieur.

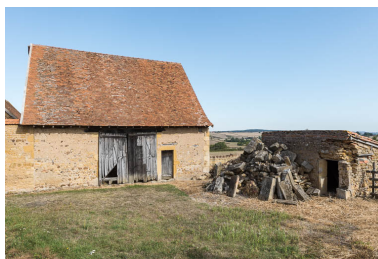
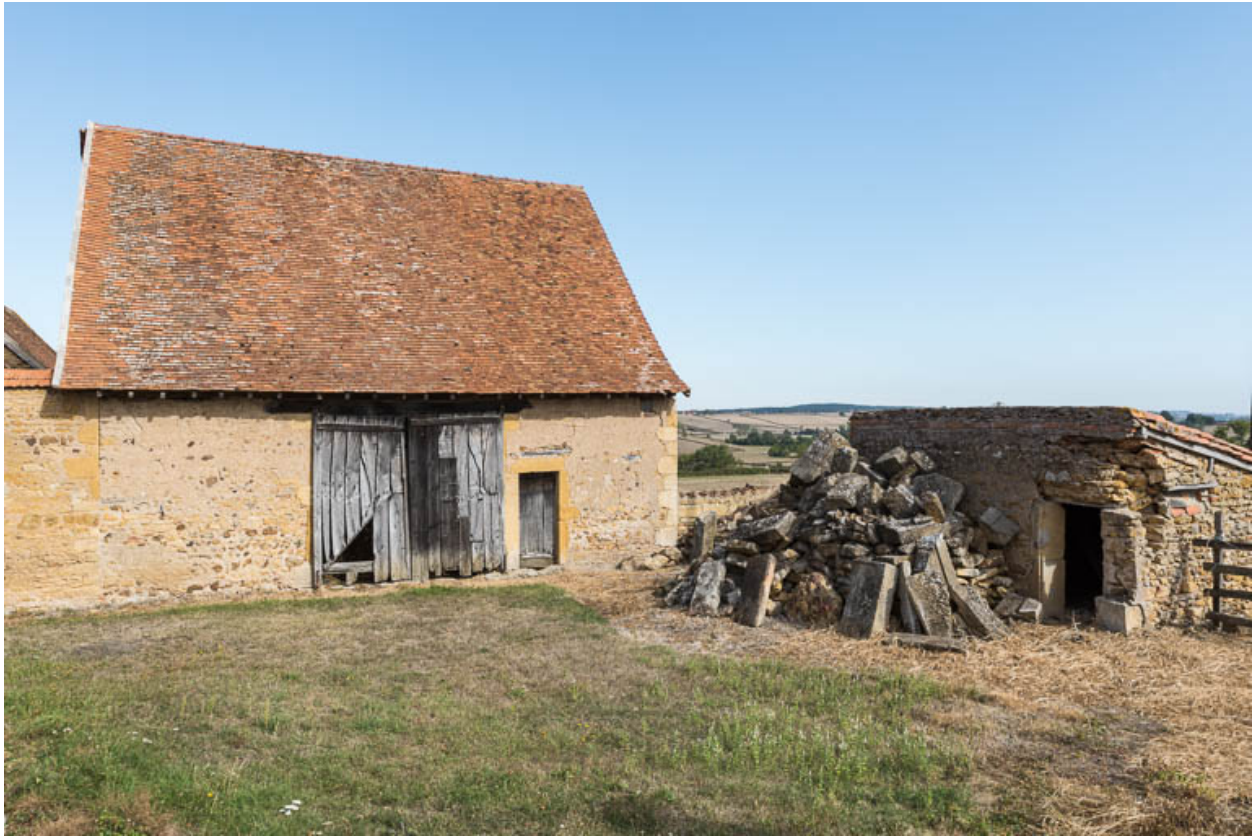
Seconde aile des dépendances (façade
antérieure, orientée au sud). A
droite, les soues à cochons (XIXe
siècle) partiellement démolies.
Phot. Pierre-Marie Barbe-Richaud
IVR26_20197100332NUC4A

Seconde aile des dépendances (façade antérieure, orientée au sud). A droite, les soues à cochons (XIXe siècle) partiellement démolies.

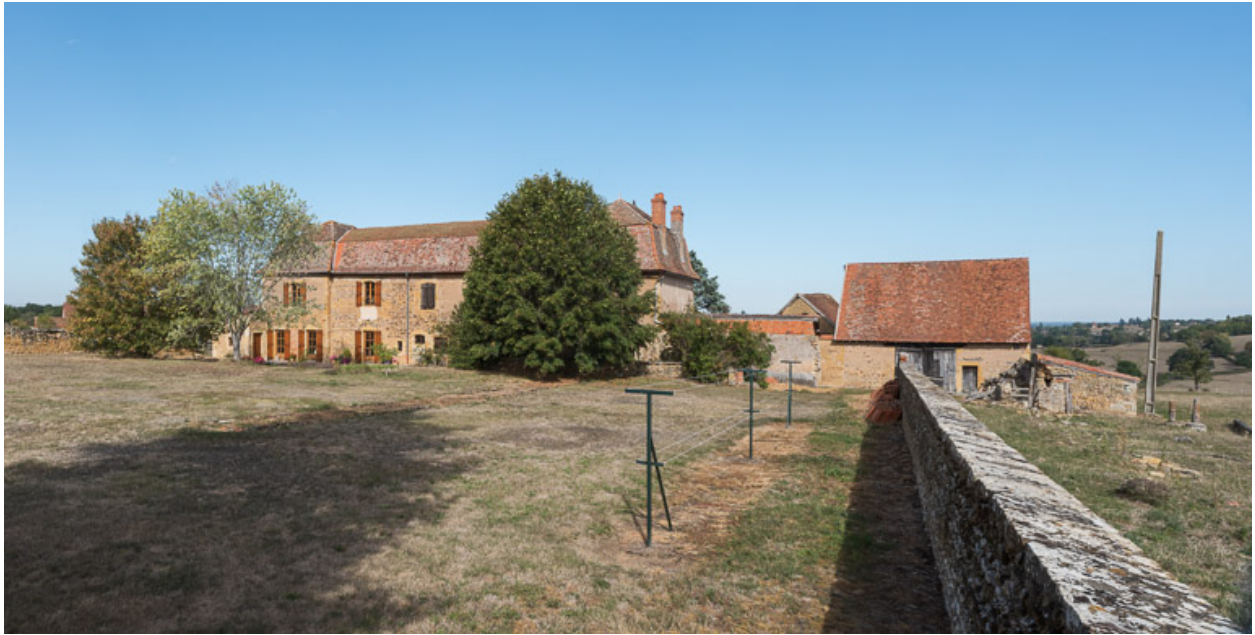
Vue de la demeure (façade postérieure) de la Mollière et de ses dépendances, depuis le jardin.

La cour de la ferme est fermée au sud par l'habitation, qui donne sur un potager à l'arrière, et à l'est par les bâtiments antérieurement voués à l'usage agricole. Ils sont tous édifiés en moellons de calcaire, couverts de toits à longs pans avec des tuiles plates. Un mur de pierre délimite le terrain au sud.
