Bourgogne, Saône-et-Loire Anzy-le-Duc La Mollière

### Demeure et ferme de la Mollière

Numéro de dossier : IA71003565 Date de l'enquête initiale : 2019 Date(s) de rédaction : 2019

Cadre de l'étude : opération ponctuelle architecture rurale du Charolais-Brionnais

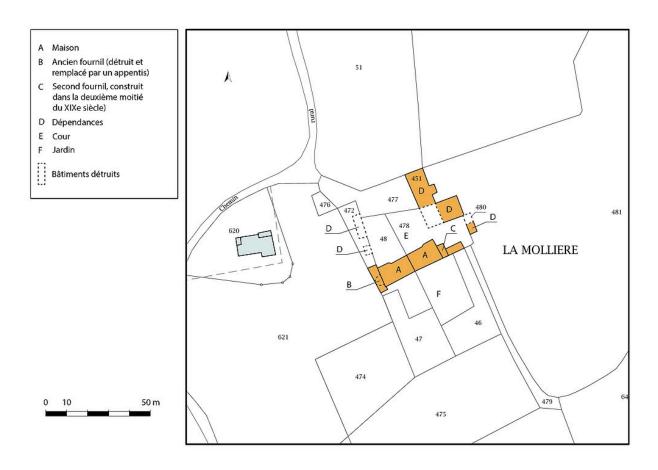
# IVR26\_20207100140NUDA

Plan de masse et situation, présentant l'évolution des bâtiments. Extrait du plan cadastral, 2020, section E, échelle 1/5000

En revanche, les dépendances ne sont que partiellement conservées. La petite dépendance, à l'ouest de la cour, visible sur le plan cadastral de 1839, a disparu. Par ailleurs, l'étable, à l'angle de la grande dépendance (étable, dite « des vaches »), et un bâtiment à cochons, construit dans la seconde moitié du XIXe siècle à l'est de la demeure, sont en grande partie écroulés.

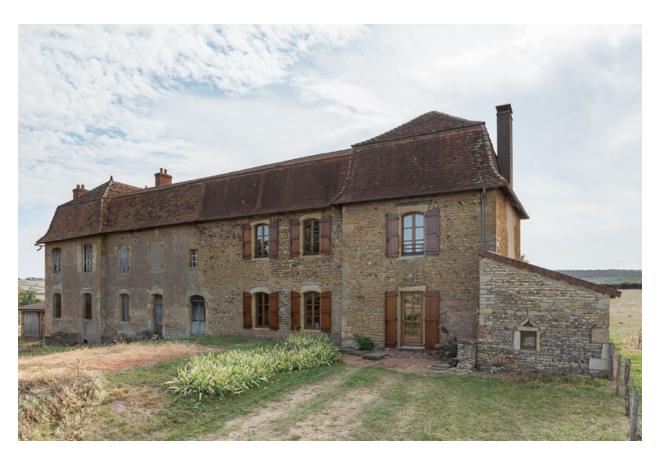
# IVR26\_20197100335NUC4A

Vue de la demeure ou maison de maître de la Mollière (façade antérieure)

Le logis d'un étage carré, est développé en longueur avec ses huit travées dont les deux parties distales, en avant-corps, font légèrement saillie sur la façade. Elles ont un toit brisé en pavillon et égout retroussé. L'édifice est centré sur un vestibule traversant et son escalier de pierre (très usé, comme dans un bâtiment à usage collectif) rampe-sur-rampe. La porte d'entrée est encadrée par deux piédroits moulurés, surmontée par un arc sculpté d'un cœur, pointe en haut. La porte donnant sur la façade postérieure, avec ses piédroits, n'est pas moins décorée. La clé de l'arc qui la surmonte possède un bas-relief qui pourrait être un ancien blason bûché. La moitié orientale est enduite, tandis que l'autre moitié (occidentale) restaurée, transformée, ne l'est pas. Les fenêtres sont équipées de contrevents. L'accès au sous-sol se fait par quelques degrés ménagés devant l'avant-corps oriental. Chaque pièce a sa cheminée engagée ou adossée, dont les manteaux sont sculptés, et quelques dessus de cheminée. L'ancienne cuisine est équipée d'une grande cheminée, aujourd'hui transformée. L'appentis accolé à l'est est construit en moellons et briques, partiellement enduit, et conserve un ancien four à pain. Un appentis - sans enduit - prolonge l'édifice à l'ouest.

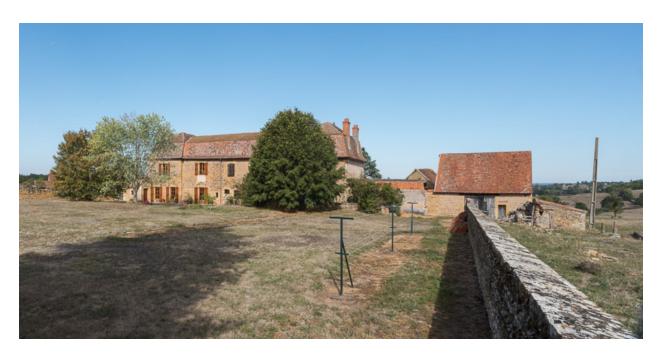
# IVR26\_20197100326NUC4AQ

Vue de la demeure (façade postérieure) de la Mollière et de ses dépendances, depuis le jardin.

La cour de la ferme est fermée au sud par l'habitation, qui donne sur un potager à l'arrière, et à l'est par les bâtiments antérieurement voués à l'usage agricole. Ils sont tous édifiés en moellons de calcaire, couverts de toits à longs pans avec des tuiles plates. Un mur de pierre délimite le terrain au sud.

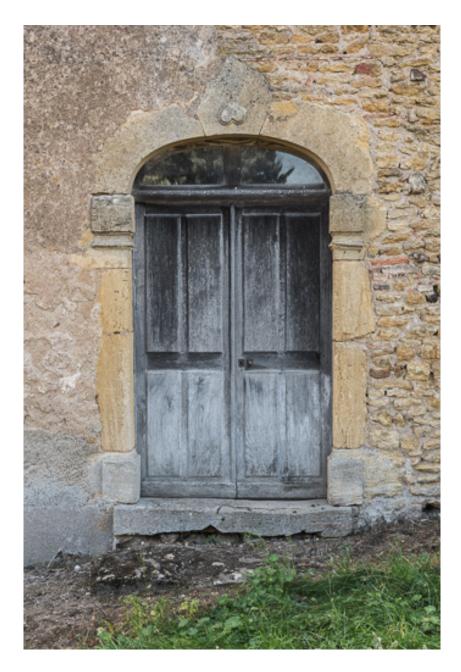
IVR26\_20197100329NUC4A

Porte principale de la demeure sur la façade antérieure du bâtiment

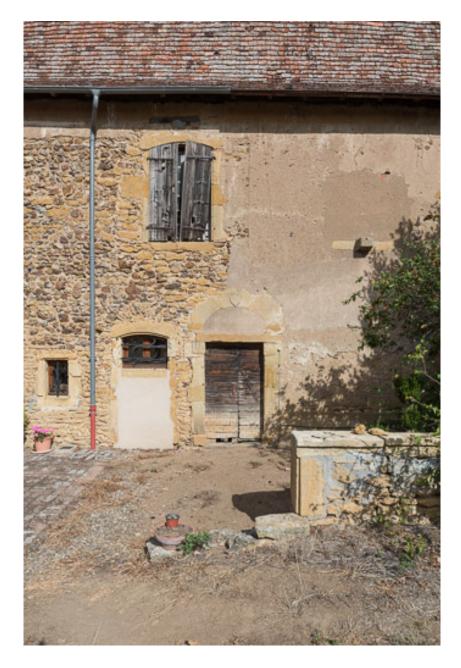
IVR26\_20197100327NUC4A

Travée centrale de la façade postérieure de la maison

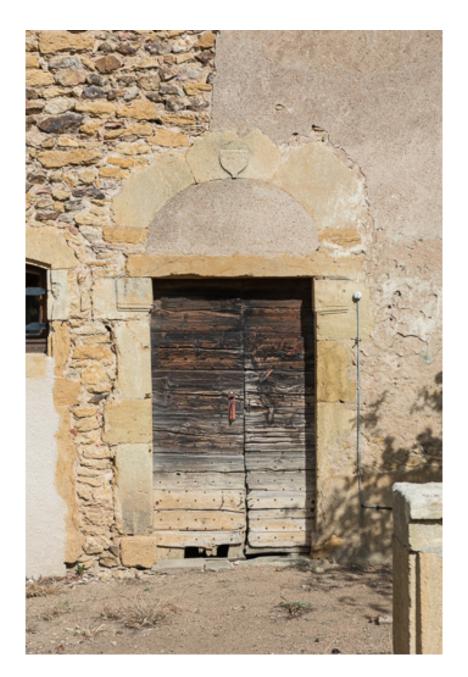
IVR26\_20197100328NUC4A

Porte de la façade postérieure de la demeure

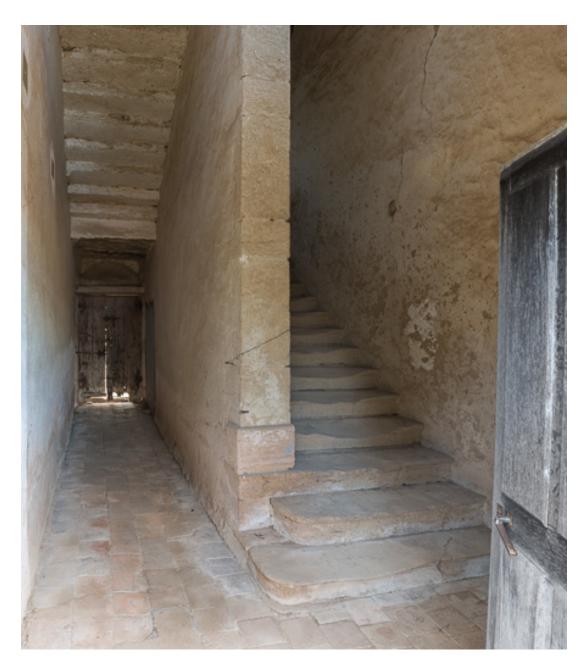
IVR26\_20197100312NUC4AQ

Vestibule et escalier

Type(s) de couverture : appentis ; toit à longs pans ; toit brisé en pavillon, noue Escaliers : escalier dans-oeuvre : escalier tournant à retours sans jour, en maçonnerie

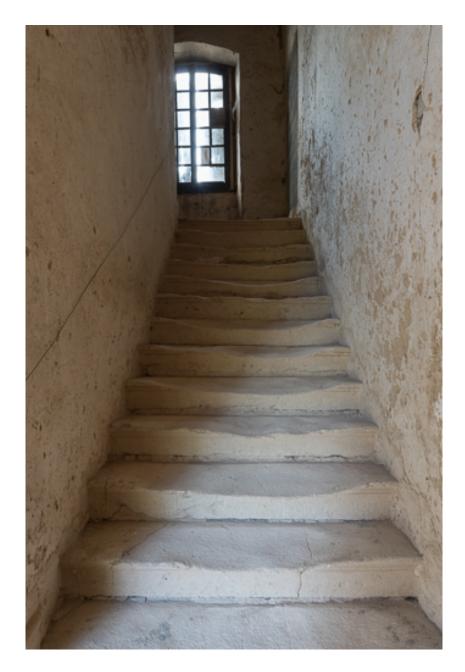
IVR26\_20197100313NUC4A

Une des volées de l'escalier rampe sur rampe de la demeure

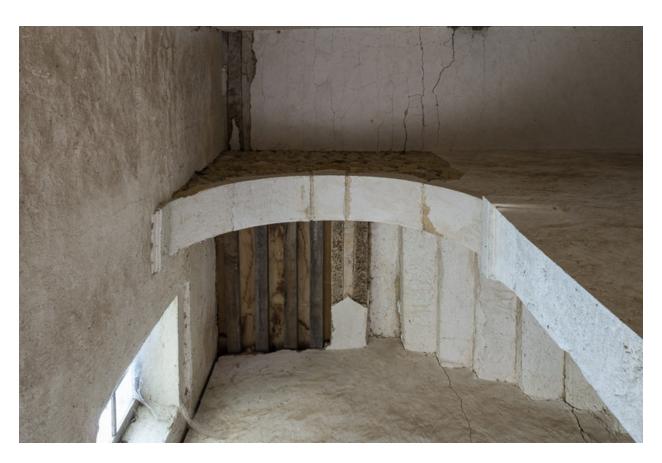
IVR26\_20197100314NUC4A

Arche ouvrant sur l'escalier de la demeure

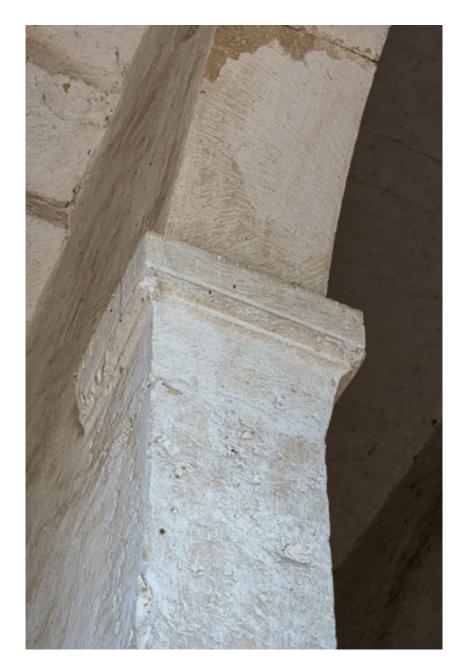
IVR26\_20197100316NUC4A

Chapiteau recevant la retombée de l'arche

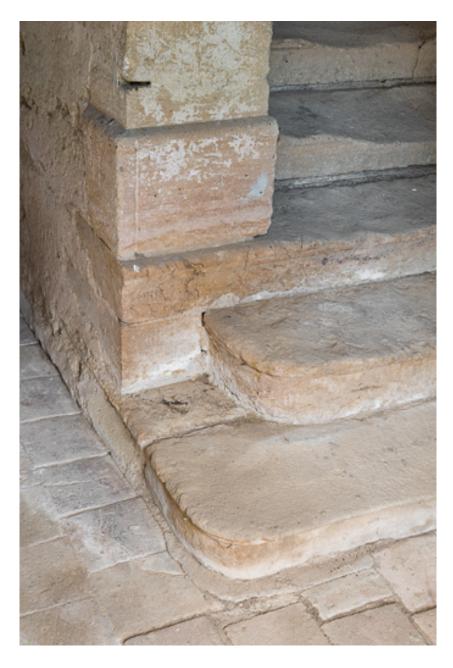
IVR26\_20197100315NUC4A

Moulure, à la base du mur-noyau de l'escalier

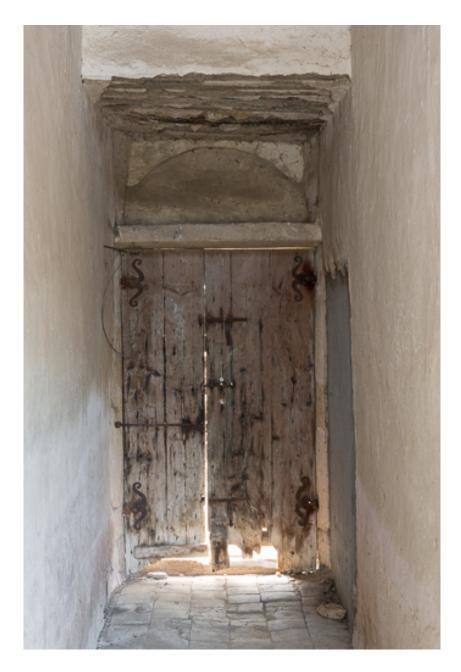
IVR26\_20197100318NUC4A

Vue de la porte de la façade postérieure, depuis le vestibule

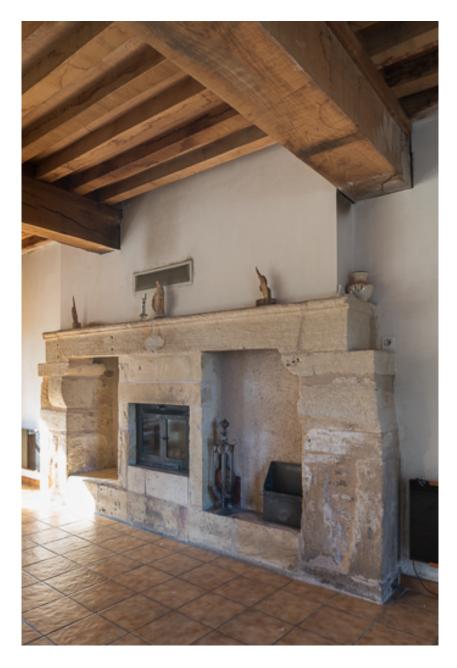
IVR26\_20197100325NUC4A

Cheminée de l'ancienne cuisine de la demeure

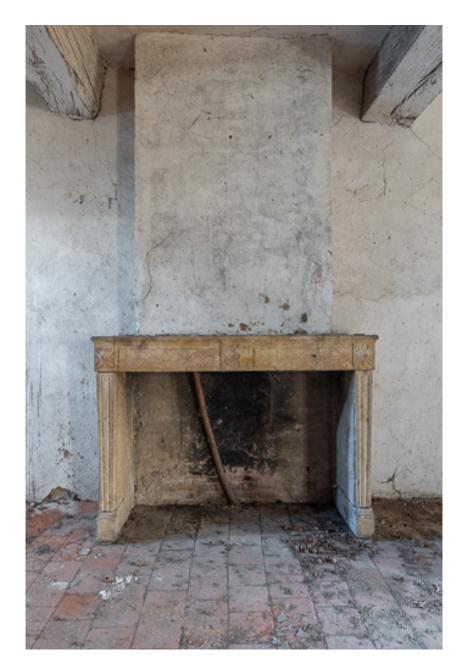
IVR26\_20197100321NUC4A

Cheminée d'une des anciennes chambres de la demeure

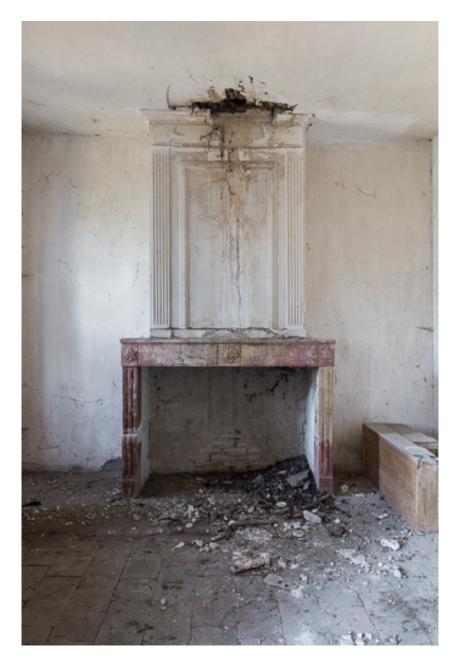
IVR26\_20197100323NUC4A

Vue de la cheminée de cette chambre

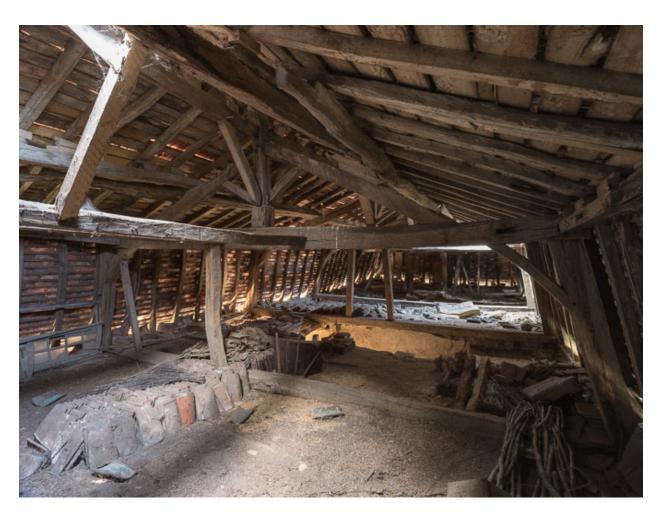
IVR26\_20197100319NUC4AQ

Vue de la charpente de la demeure

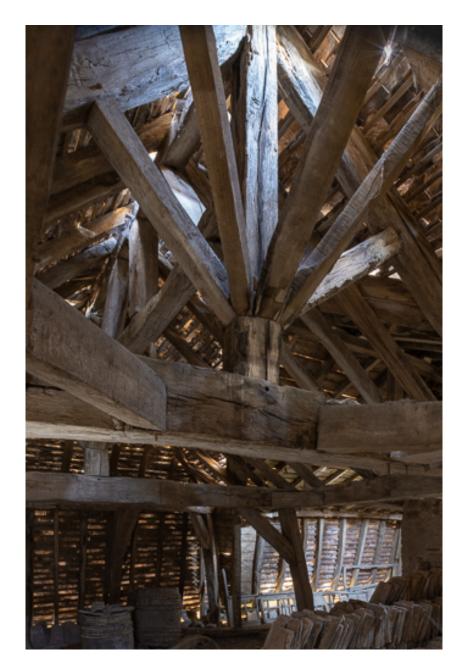
IVR26\_20197100320NUC4A

Détail de la charpente : poinçon et contrefiches

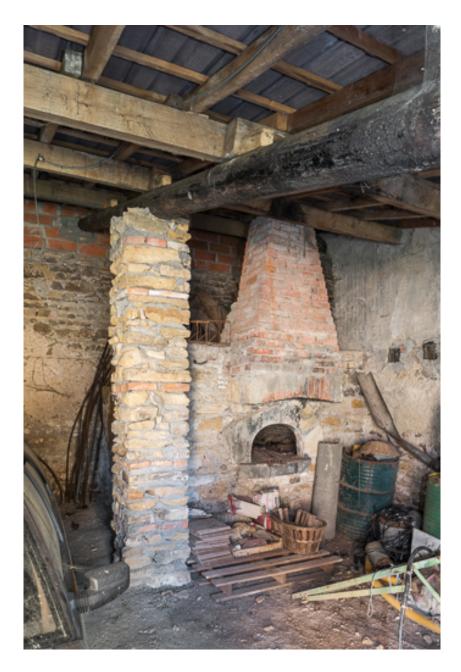
IVR26\_20197100333NUC4A

Four à pain du XIXe siècle, contre la façade nord-est de la demeure

l'escalier, ont été reprises dans la première moitié du XVIII<sup>e</sup> siècle, avec des linteaux cintrés. Un second four à pain, le four originel se trouvant dans la partie ouest du bâtiment, a été construit contre l'extrémité est de la maison, probablement

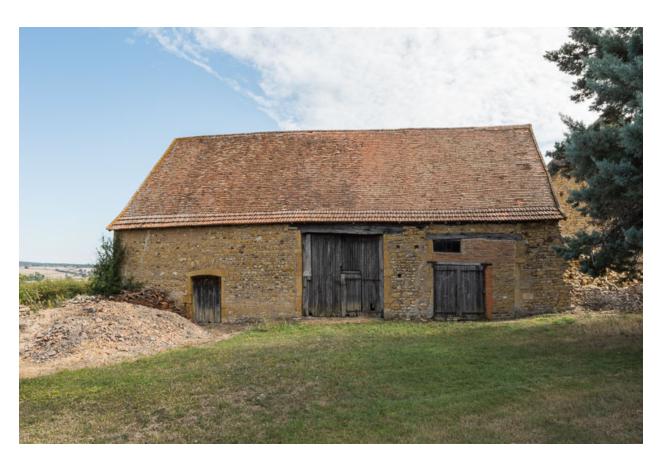
IVR26\_20197100334NUC4A

Façade antérieure de l'aile principale des dépendances, orientée à l'ouest

Granges, étables et fenils occupent deux ailes de bâtiments en L. Une étable, à l'angle des deux bâtiments est aujourd'hui effondrée, rendant les feurons visibles depuis l'extérieur.

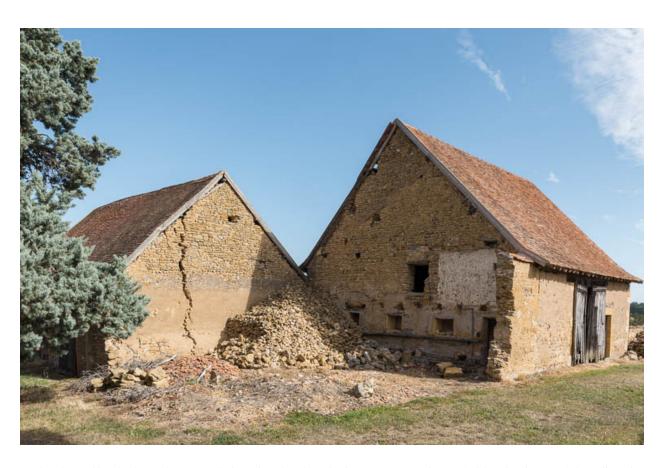
# IVR26\_20197100330NUC4A

Vue des deux ailes de dépendances. A la jonction des deux bâtiments, une ancienne étable à bovins a été démolie suite à l'effondrement de sa charpente..

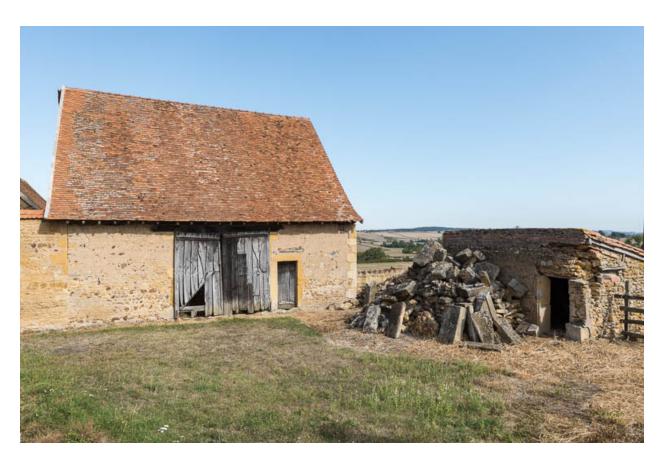
# IVR26\_20197100332NUC4A

Seconde aile des dépendances (façade antérieure, orientée au sud). A droite, les soues à cochons (XIXe siècle) partiellement démolies.
