Bourgogne, Saône-et-Loire
Oyé
Chaumont

Ecart de Chaumont

Numéro de dossier : IA71003571
Date de l'enquête initiale : 2017
Date(s) de rédaction : 2020
Cadre de l'étude : opération ponctuelle
Degré d'étude : étudié

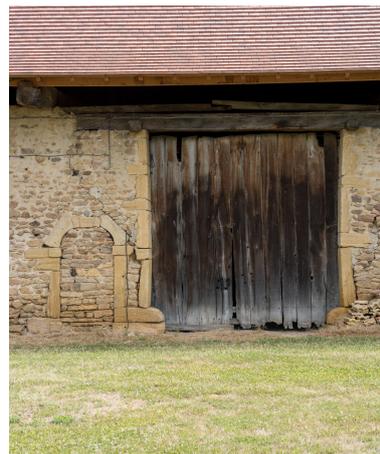
Détail de la façade antérieure de la grange : porte charretière de la remise, au centre de la façade, et ancienne porte piétonnière bouchée
Phot. Pierre-Marie Barbe-Richaud
IVR26_20187100181NUC2A

Détail de la façade antérieure de la grange : porte charretière de la remise, au centre de la façade, et ancienne porte piétonnière bouchée

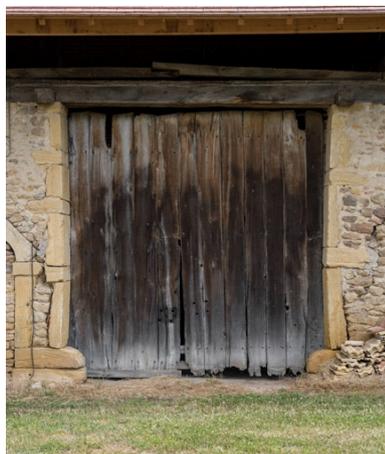
Détail de la façade antérieure de la grange : porte charretière de la remise
Phot. Pierre-Marie Barbe-Richaud
IVR26_20187100182NUC2A

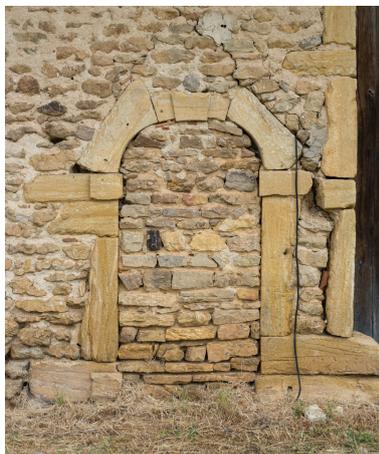
Détail de la façade antérieure de la grange : ancienne porte piétonnière bouchée à côté de la porte charretière de la remise. Les impostes, qui couronne les piedroits, et l'agrafe sur la clef de l'arc en plein cintre offrent un sobre décor.
Phot. Pierre-Marie Barbe-Richaud
IVR26_20187100180NUC2A

Détail de la façade antérieure de la grange : ancienne porte piétonnière bouchée à côté de la porte charretière de la remise. Les impostes, qui couronne les piedroits, et l'agrafe sur la clef de l'arc en plein cintre offrent un sobre décor.

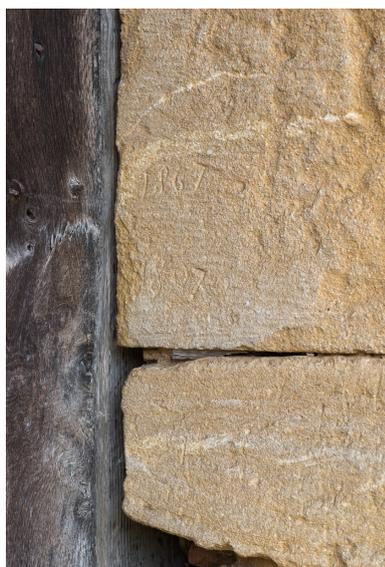
Pierre dans l'encadrement de la porte charretière de la remise portant des inscriptions gravées, notamment deux dates (1807 et 1867) dont la signification n'est pas connue.
Phot. Pierre-Marie Barbe-Richaud
IVR26_20187100184NUC4A

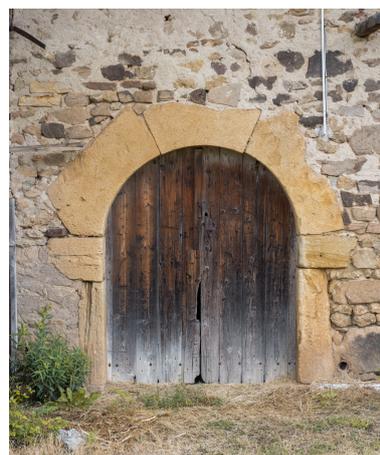
Détail de la façade antérieure de la grange : porte de l'étable double, à gauche de la remise.
Phot. Pierre-Marie Barbe-Richaud
IVR26_20187100179NUC2A

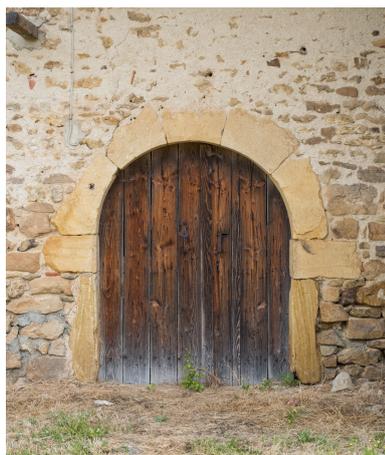
Détail de la façade antérieure de la grange : porte de l'étable double, à droite de la remise.
Phot. Pierre-Marie Barbe-Richaud
IVR26_20187100186NUC2A

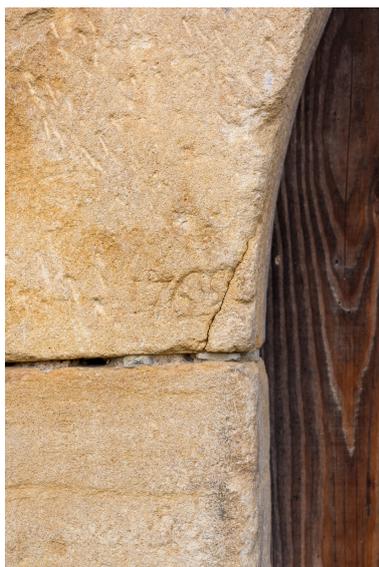
Pierre d'encadrement de la porte de l'étable gravée de la date "1768", correspondant vraisemblablement à la date de construction du bâtiment.
Phot. Pierre-Marie Barbe-Richaud
IVR26_20187100187NUC4A

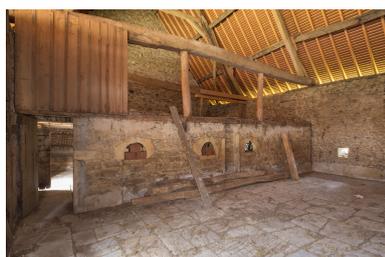
Vue intérieure de la remise du char à foin, avec ses murs percés de feurons.

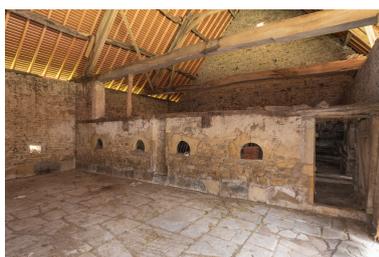
Vue intérieure de la remise du char à foin, avec ses murs percés de feurons.

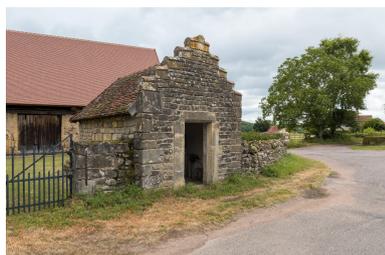
Vue de la façade du bâtiment de
pompage avec son pignon à redents.
Phot. Pierre-Marie Barbe-Richaud
IVR26_20187100196NUC4A

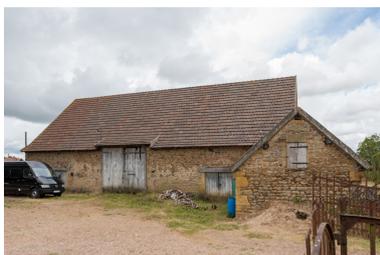
Dépendance d'une des fermes
dépendantes du château, à l'ouest
de celui-ci, ayant abrité un cuvage.
Phot. Pierre-Marie Barbe-Richaud
IVR26_20187100198NUC4A

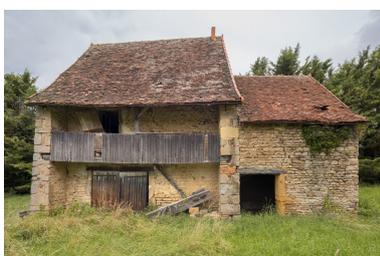
Vue frontale de la ferme. Rachetée
par le baron du Marais au début du
XXe siècle, cette ferme a connu des
modifications, telle l'agrandissement
de l'ouverture au rez-de-chaussée de
l'habitation, suite à la transformation
de l'ancienne cuisine en remise.

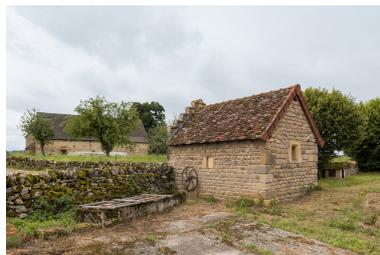
Vue du bâtiment de pompage,
d'où provenait l'eau destinée à
remplir l'abreuvoir (ou bachasse).
Phot. Pierre-Marie Barbe-Richaud
IVR26_20187100195NUC4A

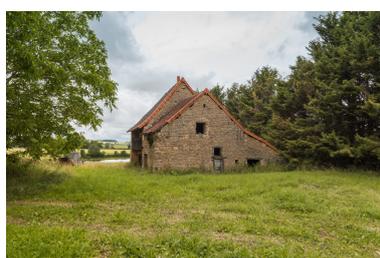
vue de la ferme depuis le nord-
est, et du mur-pignon de la
dépendance construite contre la
maison au XIXe siècle et abritant
une étable surmontée d'un fenil.
Phot. Pierre-Marie Barbe-Richaud
IVR26_20187100209NUC4A

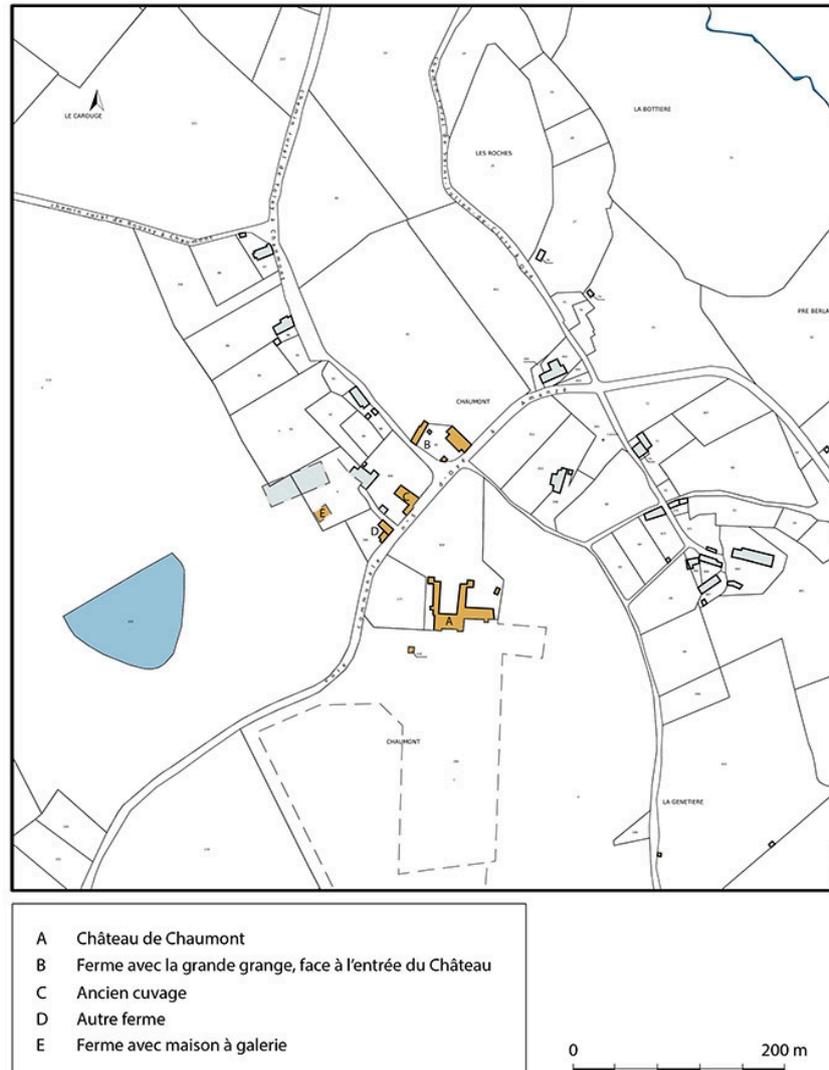
IVR26_20217100033NUDA

plan masse et de situation de l'écart de Chaumont. Extrait du plan cadastral, 2021, section B, échelle 1/4000.

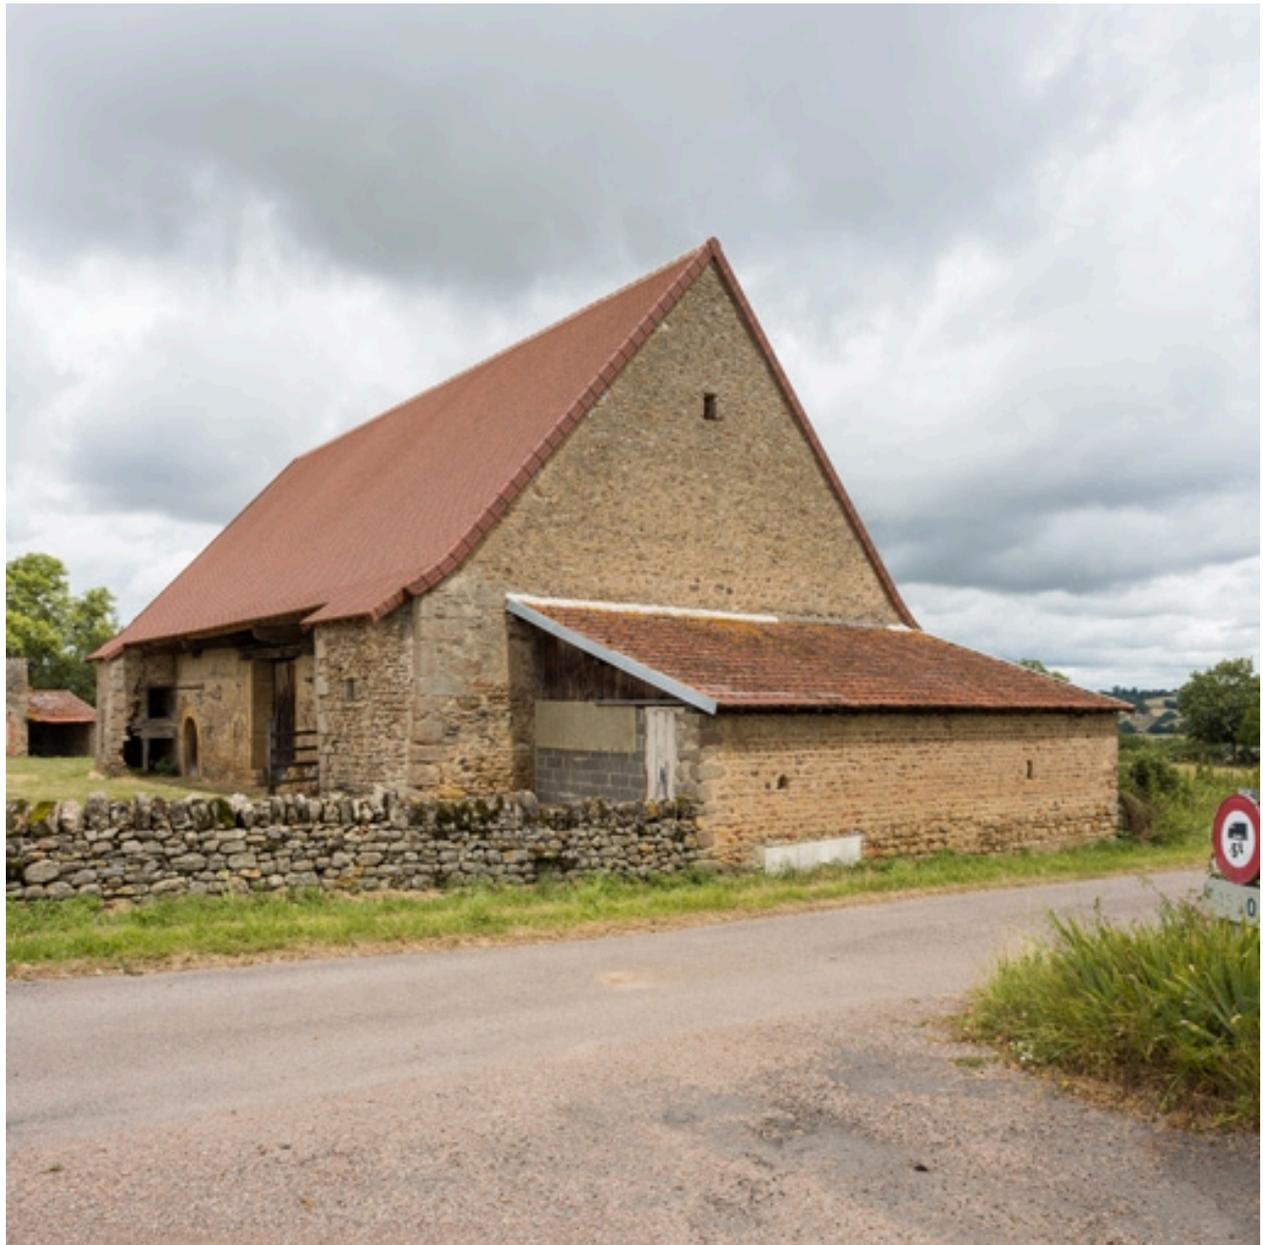
IVR26_20187100176NUC2A

Vue de la grange, face à l'entrée du château, depuis l'est

Face à l'entrée du château, une ferme plus importante présente une imposante grange, abritant une remise en son centre et deux étables, surmontées de fenils, de part et d'autre. Le bâtiment est couvert d'un toit à longs pans en tuiles plates, présentant un débord soutenu par le dépassement des murs-pignons et des aisseliers en bois. La façade antérieure est percée de plusieurs ouvertures : une porte charretière (avec un linteau en bois) et une porte piétonnière, aujourd'hui bouchée, pour l'accès à la remise, deux portes d'étables couvertes d'un arc en plein cintre. Plusieurs dates ont été gravées sur les pierres d'encadrement des ouvertures, notamment celle de "1765" sur une des portes d'étables. Deux petits bâtiments (poulaillers, soue à cochons) se situent dans l'angle formé par le dépassement des murs-pignons. Une maison se trouve à l'ouest de la cour (fermée d'un muret et accessible par un portail). Elle est de plan quadrangulaire, couverte d'un toit à longs pans en tuiles plates. Elle est percée de trois portes, indiquant probablement plusieurs logements, et prolongée par deux petits bâtiments au nord-est. Près du portail, un autre édifice avec un mur-pignon à redents abrite une ancienne pompe hydraulique.

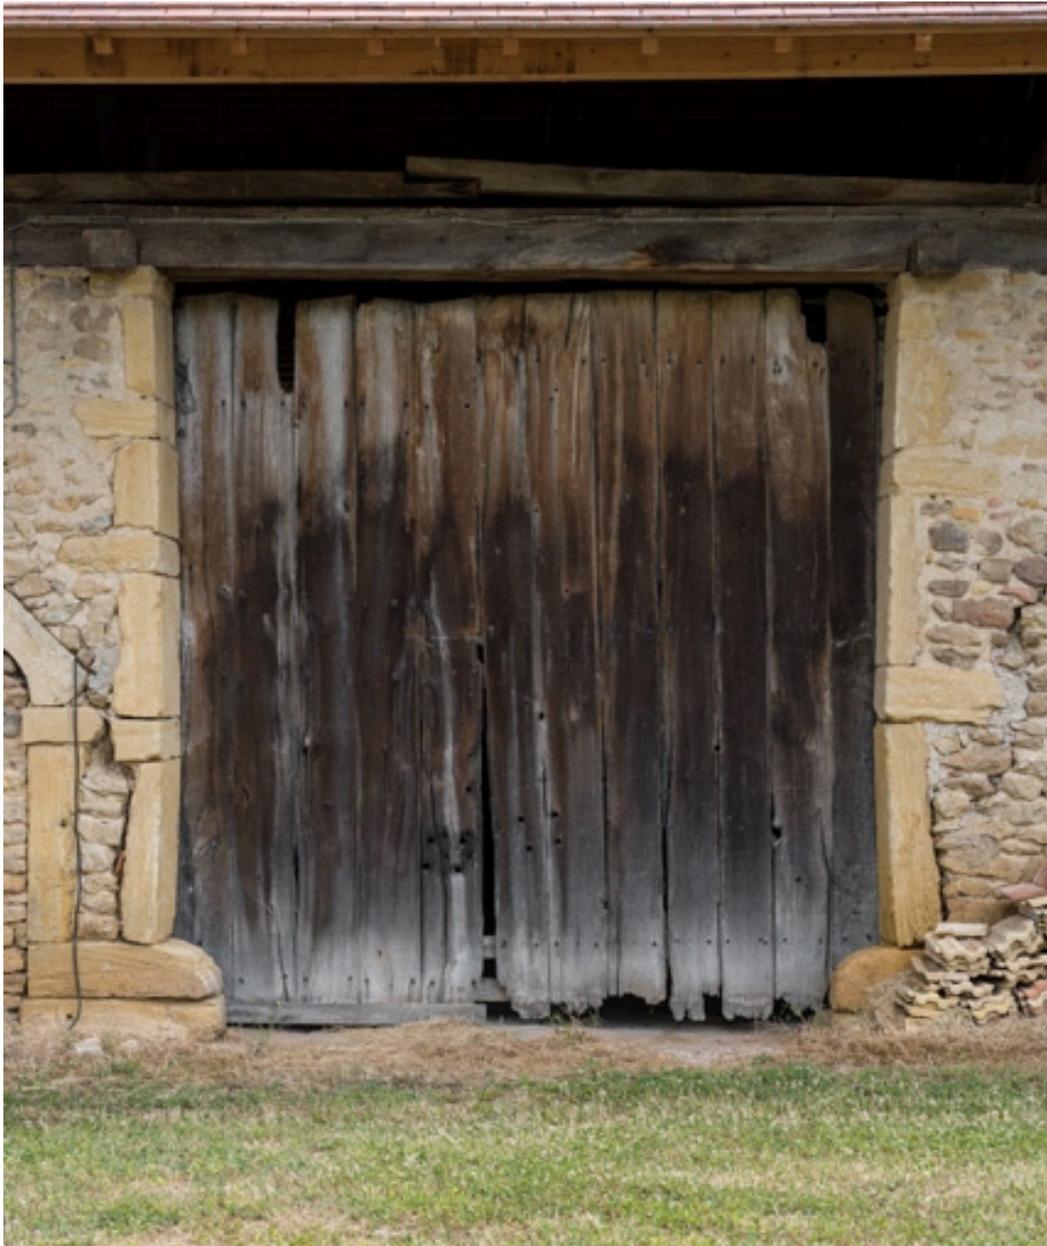
Détail de la façade antérieure de la grange : porte charretière de la remise

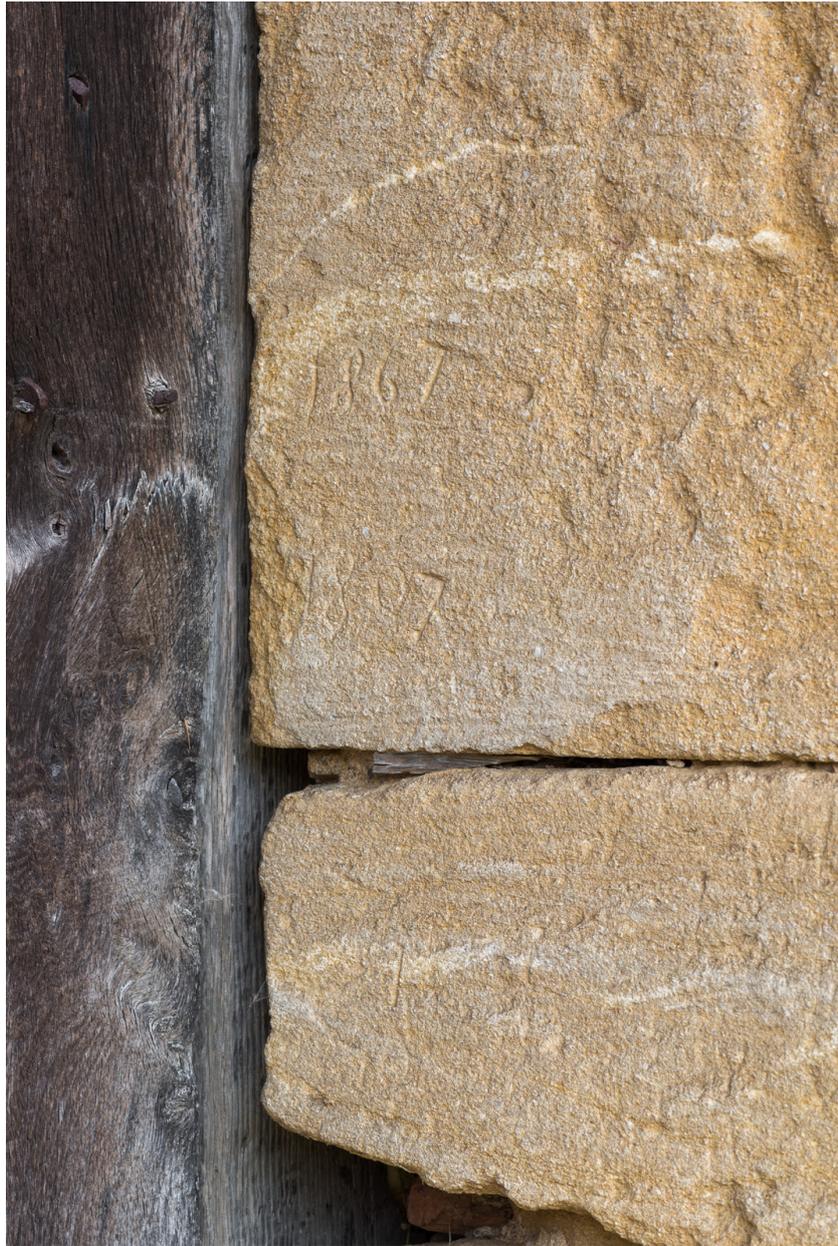
IVR26_20187100184NUC4A

Pierre dans l'encadrement de la porte charretière de la remise portant des inscriptions gravées, notamment deux dates (1807 et 1867) dont la signification n'est pas connue.

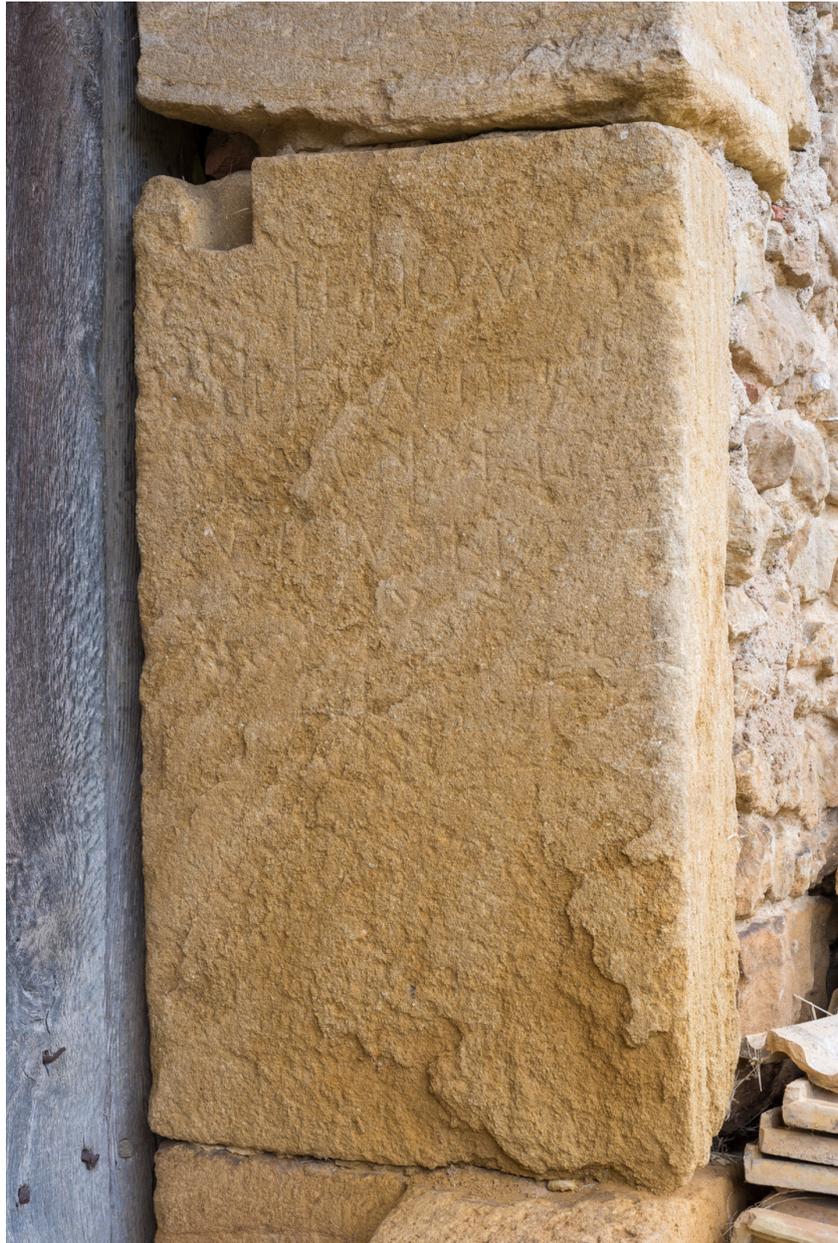
IVR26_20187100185NUC4A

Pierre dans l'encadrement de la porte charretière de la remise portant des inscriptions gravées.

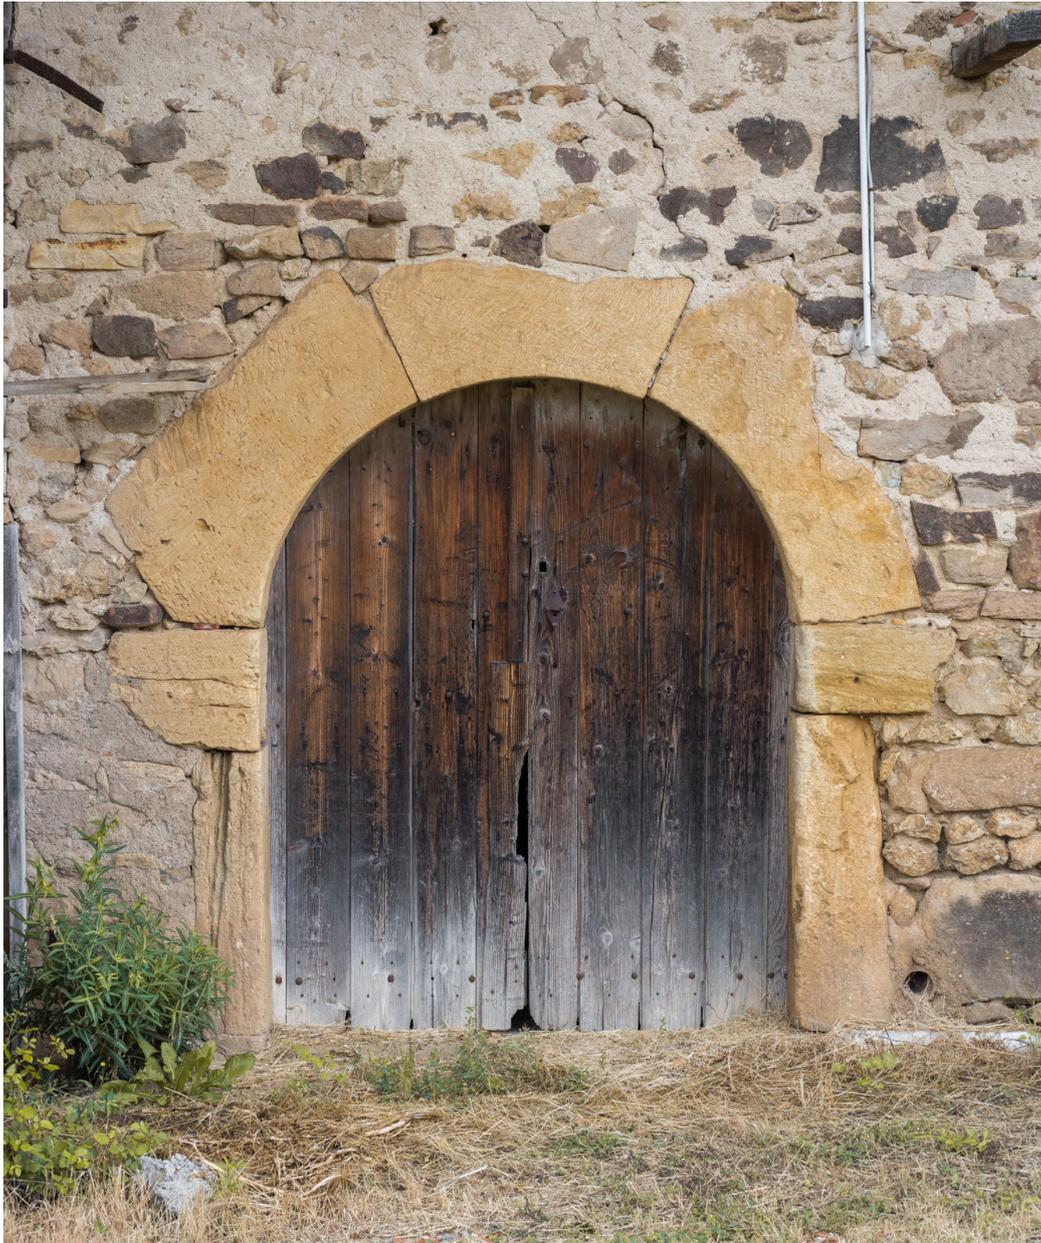
IVR26_20187100179NUC2A

Détail de la façade antérieure de la grange : porte de l'étable double, à gauche de la remise.

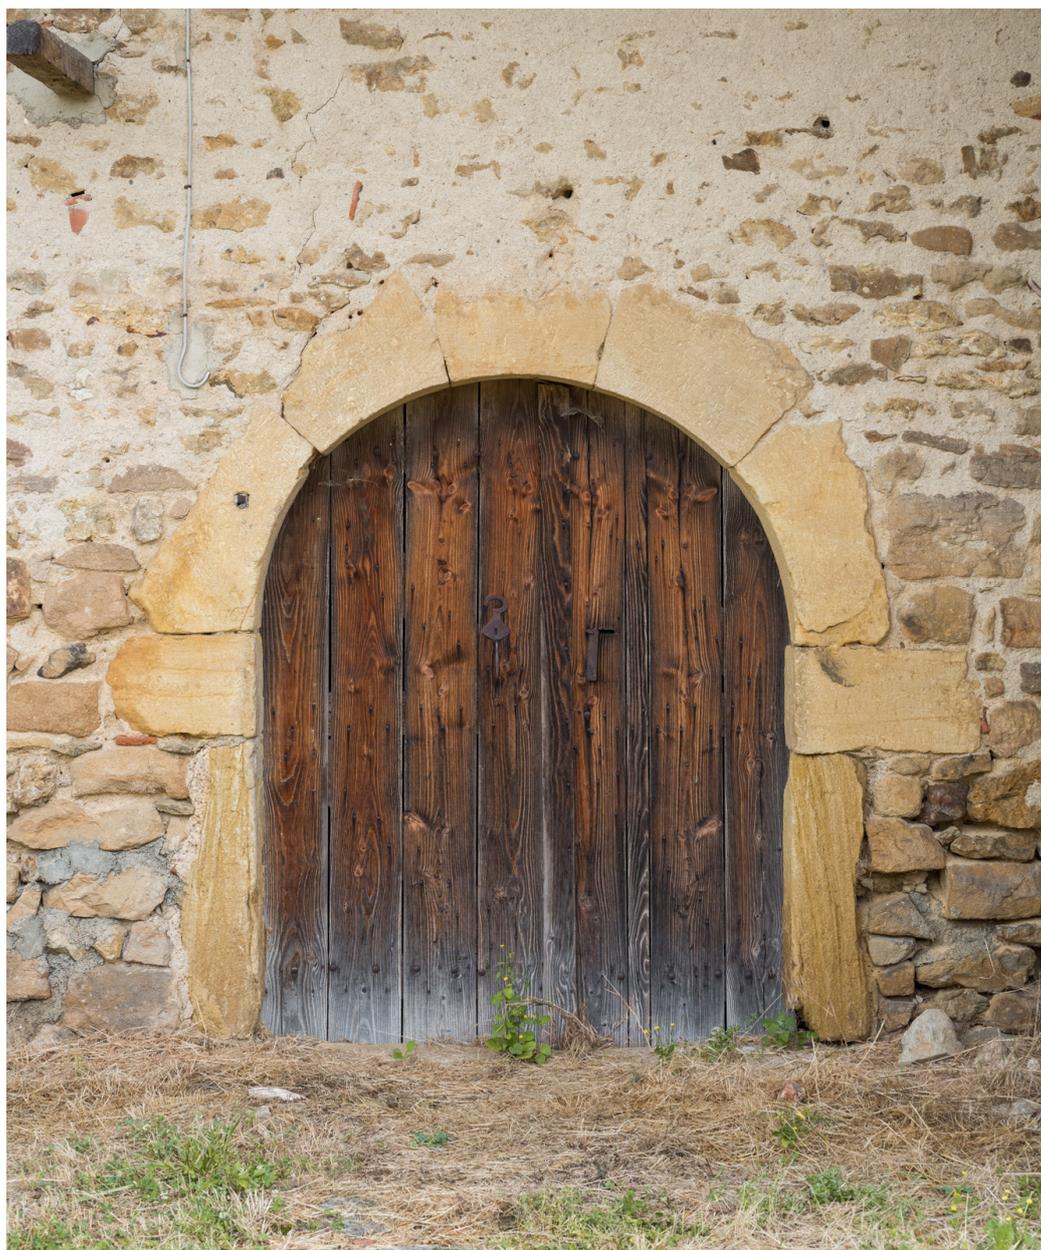
IVR26_20187100186NUC2A

Détail de la façade antérieure de la grange : porte de l'étable double, à droite de la remise.

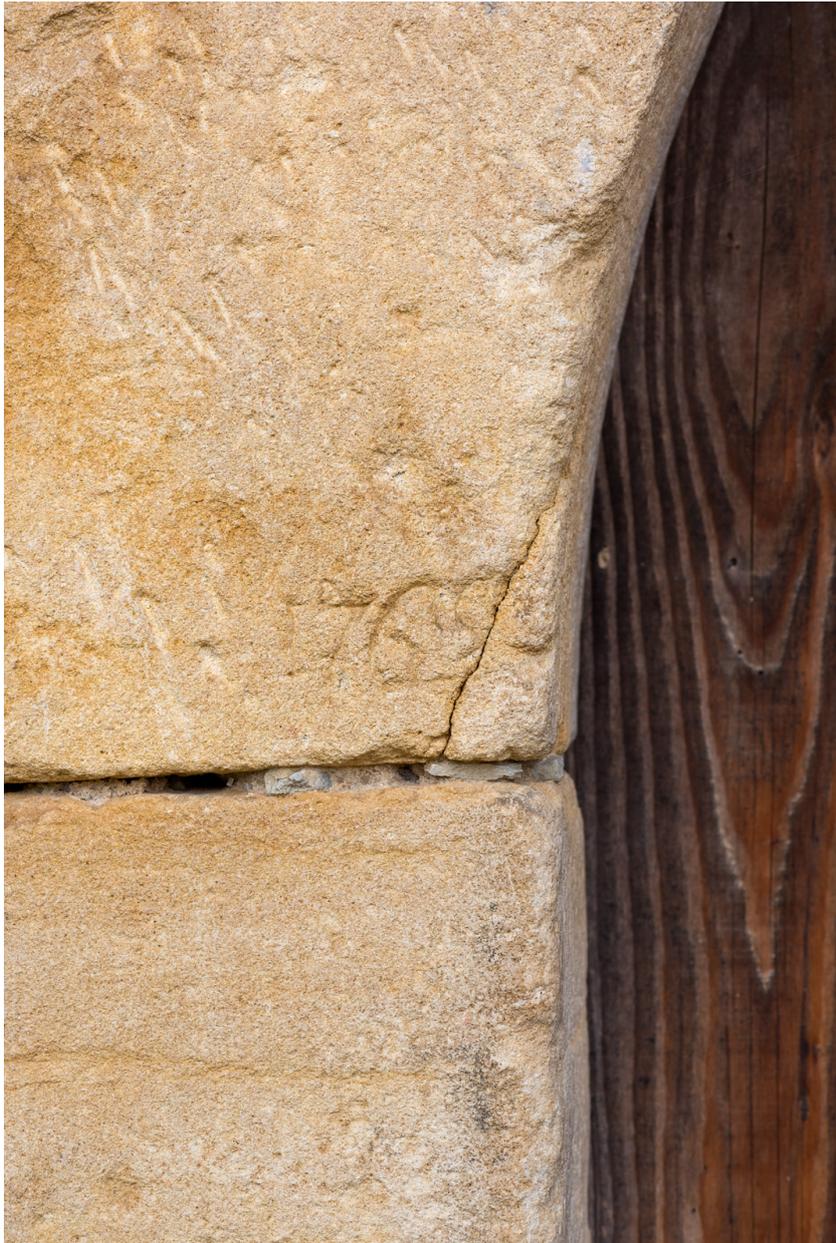
IVR26_20187100187NUC4A

Pierre d'encadrement de la porte de l'étable gravée de la date "1768", correspondant vraisemblablement à la date de construction du bâtiment.

Dates : 1765 (porte la date)

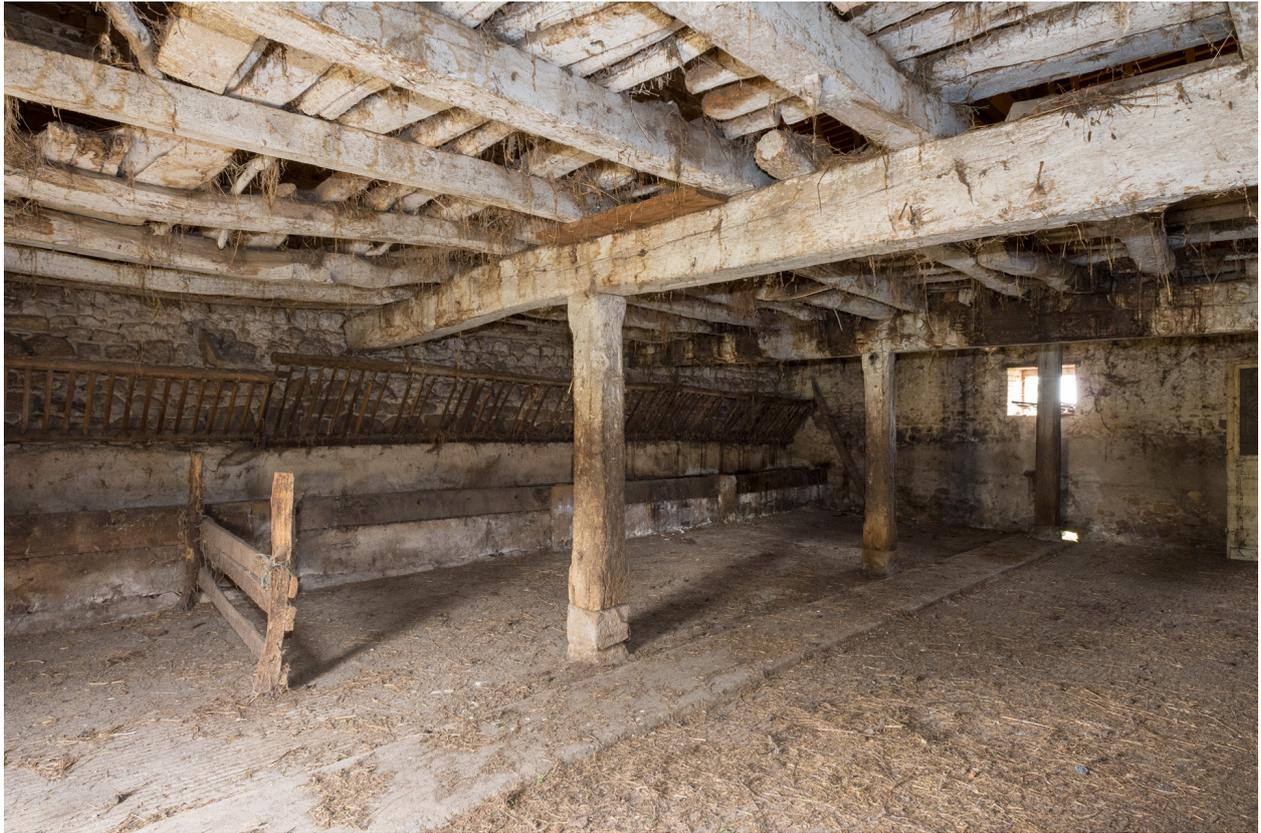
IVR26_20187100188NUC4A

Vue intérieure de l'étable double, à gauche de la remise

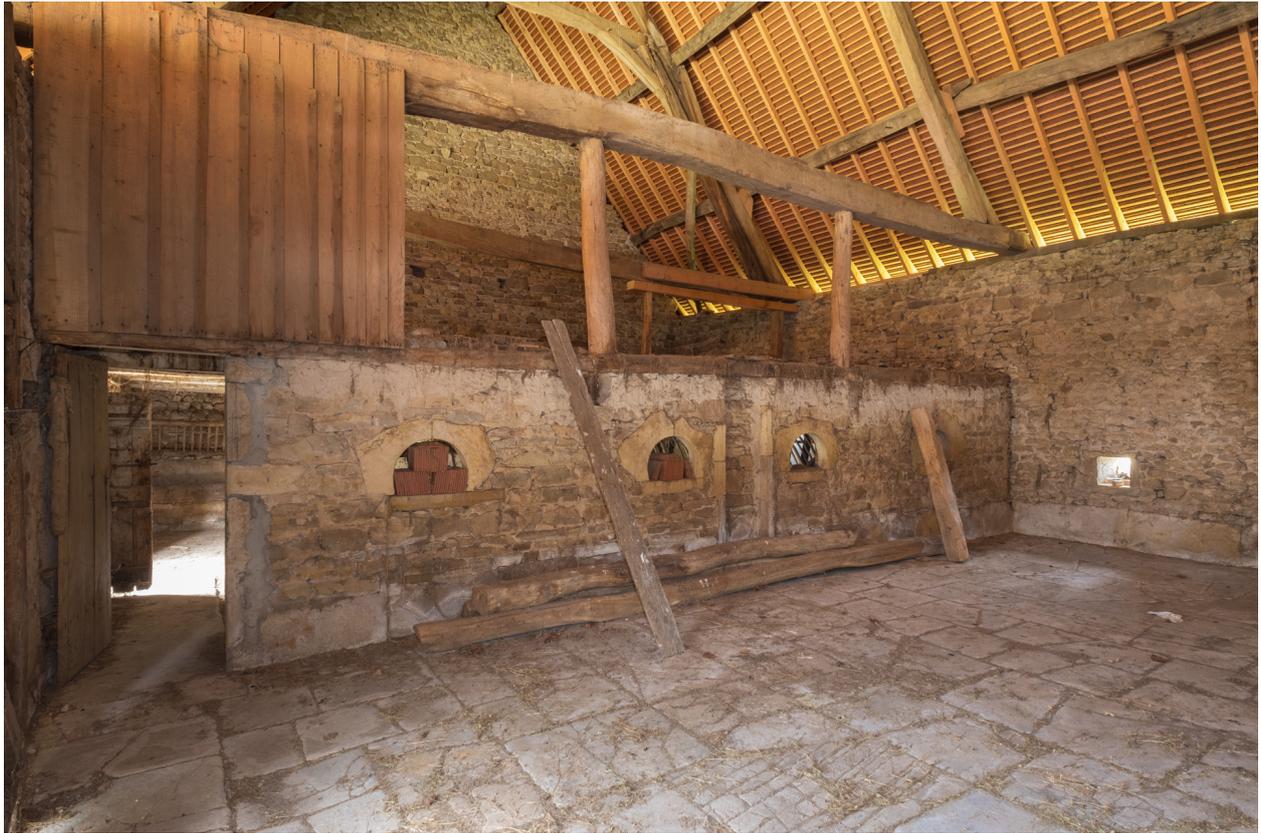
IVR26_20187100189NUC4A

Vue intérieure de la remise du char à foin, avec ses murs percés de feurons.

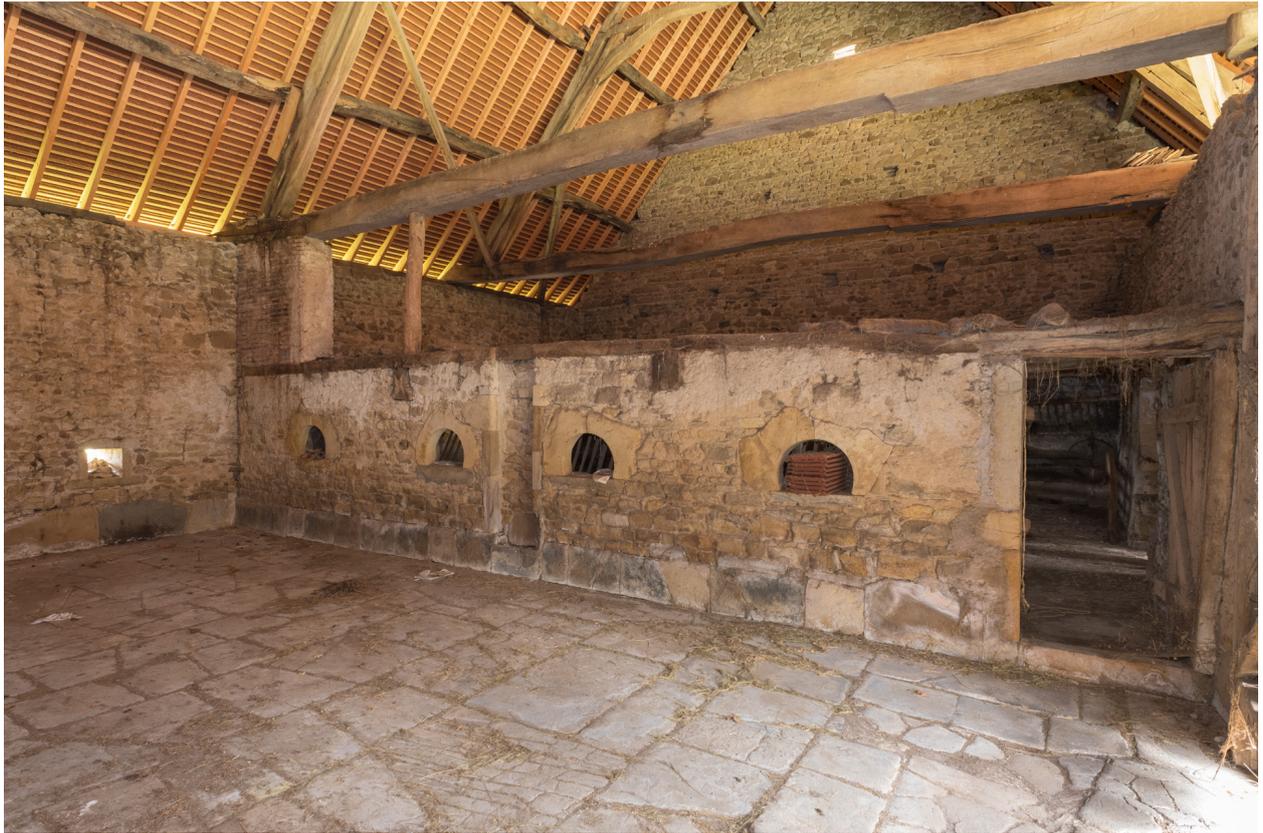
IVR26_20187100190NUC4A

Vue intérieure de la remise du char à foin, avec ses murs percés de feurons.

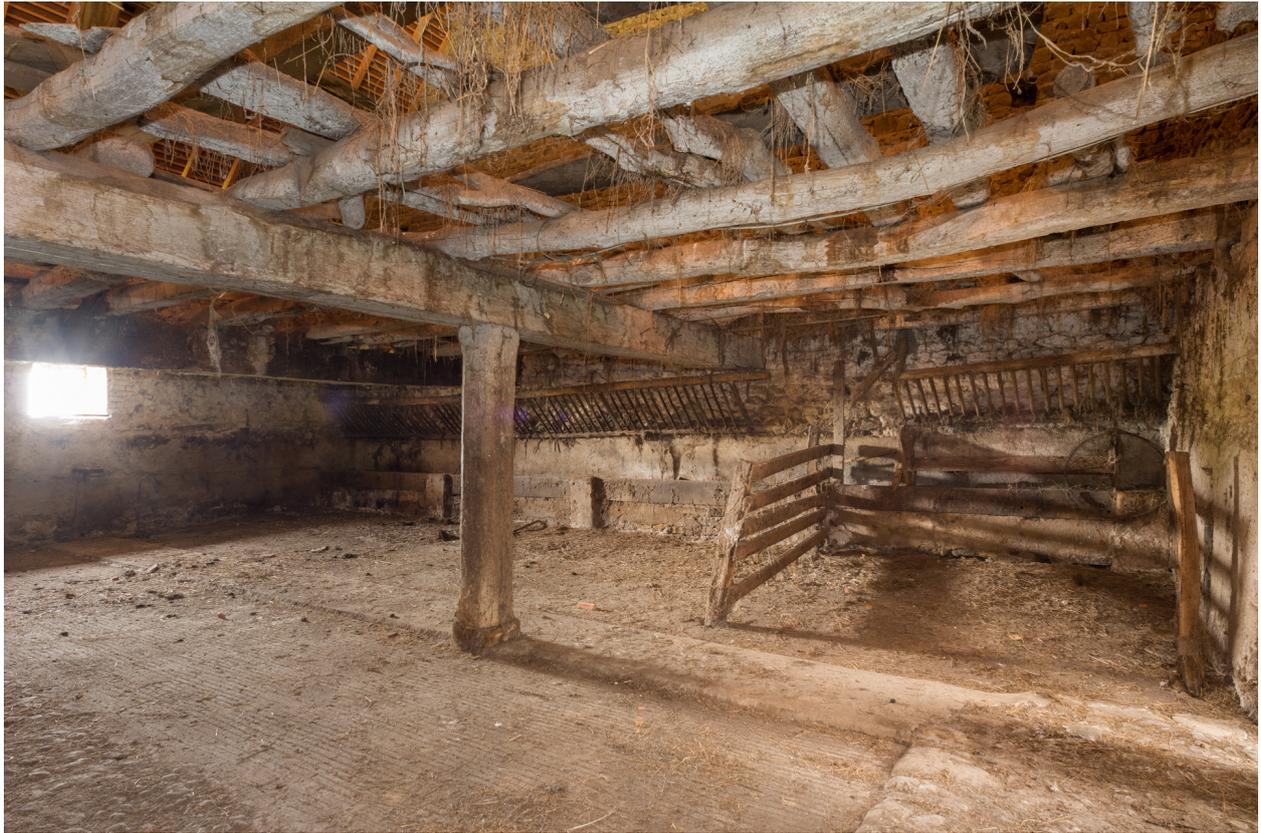
IVR26_20187100191NUC4A

Vue de l'étable double, à gauche de la remise

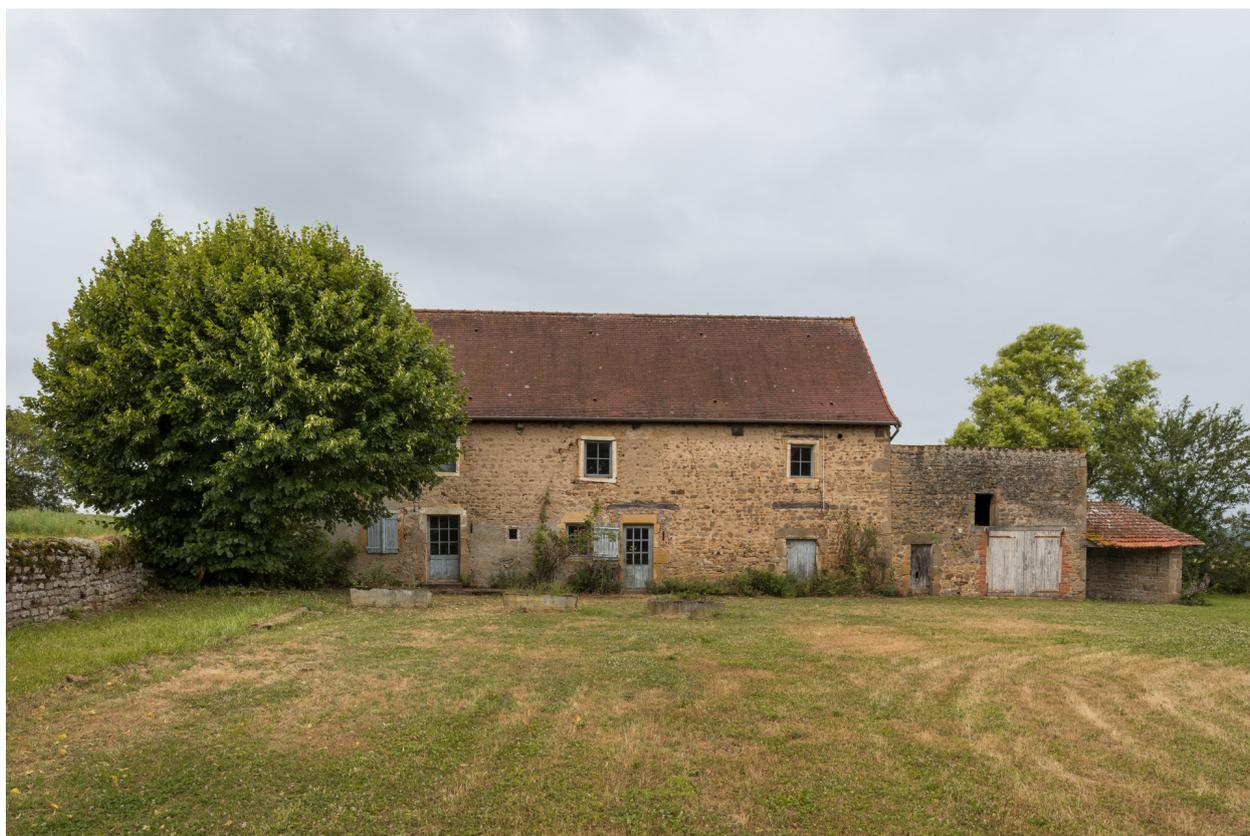
IVR26_20187100193NUC4A

Vue de la façade antérieure de la maison

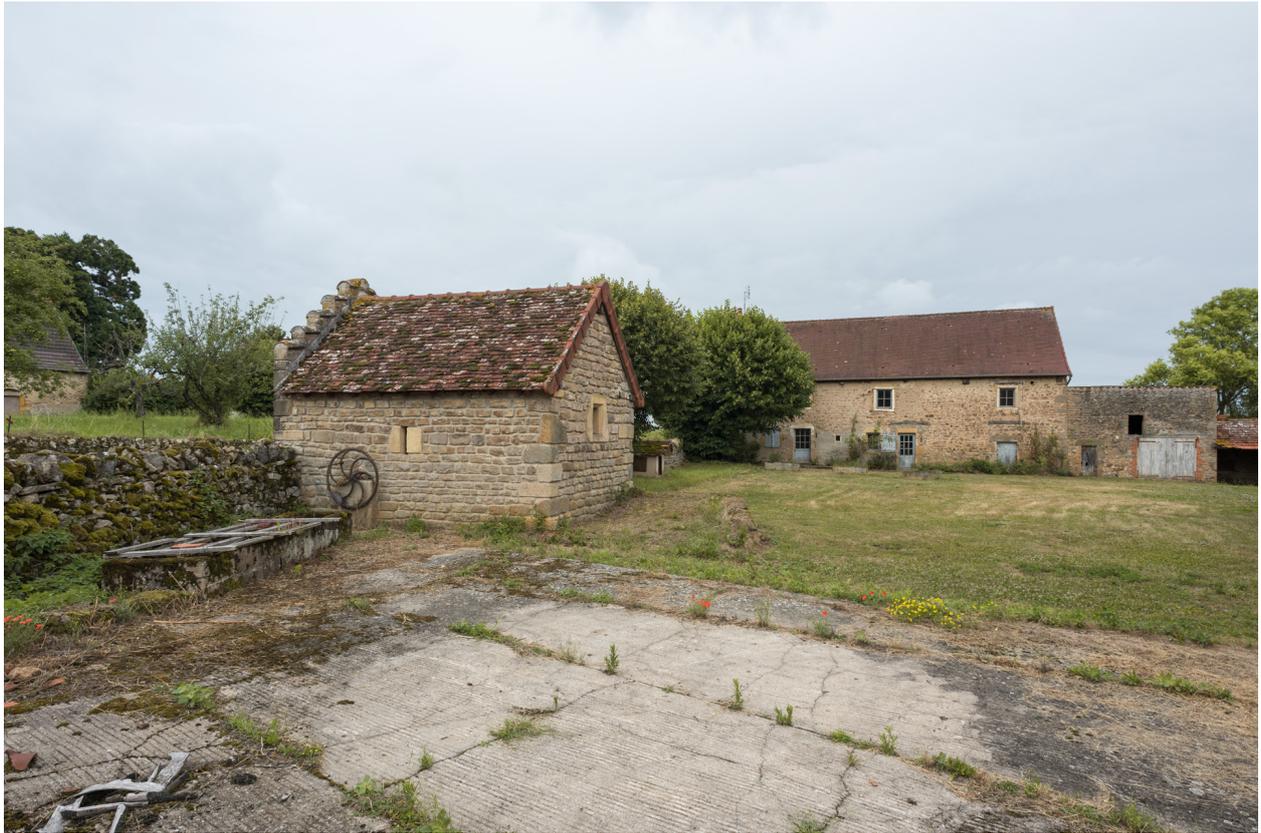
IVR26_20187100194NUC4A

Vue de la maison et du bâtiment de pompage.

En 1825, les Circaud possèdent, en plus du château et de ses dépendances, deux fermes dans le hameau. L'exploitation de leur domaine est donc répartie entre ces trois ensembles. La grange, face à l'entrée du château, en est l'élément le plus remarquable, avec son imposante toiture à deux pans et ses ouvertures soignées, en pierre de taille, couvertes d'arcs en plein cintre. La date de 1765 est inscrite sur une pierre d'encadrement d'une des portes d'étable et en indique probablement l'année de construction, en lieu et place d'un précédent bâtiment. La maison d'habitation, située dans la même cour que la grange, est divisée en trois parties correspondant vraisemblablement à des logements différenciés (chacun possédant sa propre porte d'entrée) abritant les familles des grangers en charge de l'exploitation des propriétés de la famille Circaud. L'ensemble a peu évolué. Seuls ont été ajoutés un petit appentis dans le prolongement de la maison, à l'est, et des abris pour le menu bétail sur la façade antérieure de la grange dans les angles formés par les débords des murs-pignons. Près de l'entrée de la cour, un bâtiment a également été construit dans les années 1920 pour abriter une pompe à eau.

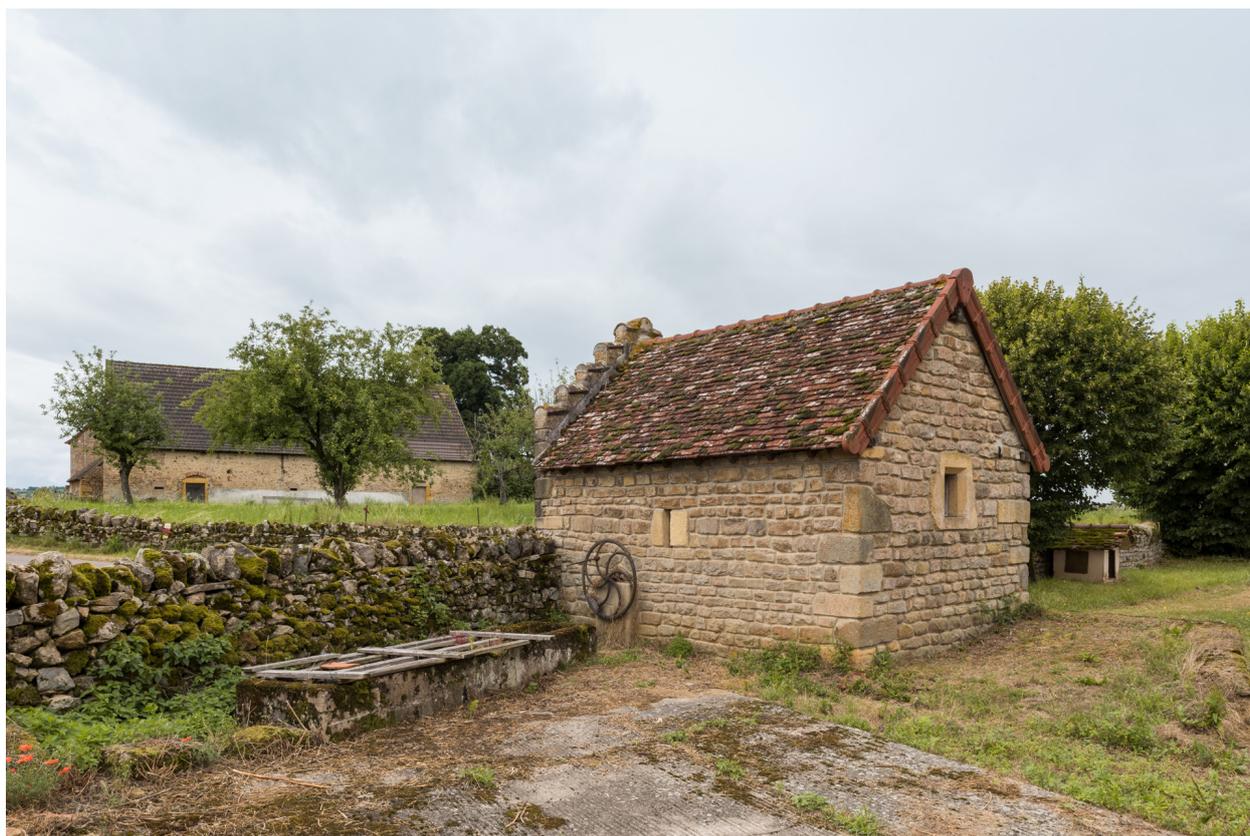
IVR26_20187100195NUC4A

Vue du bâtiment de pompage, d'où provenait l'eau destinée à remplir l'abreuvoir (ou bachasse).

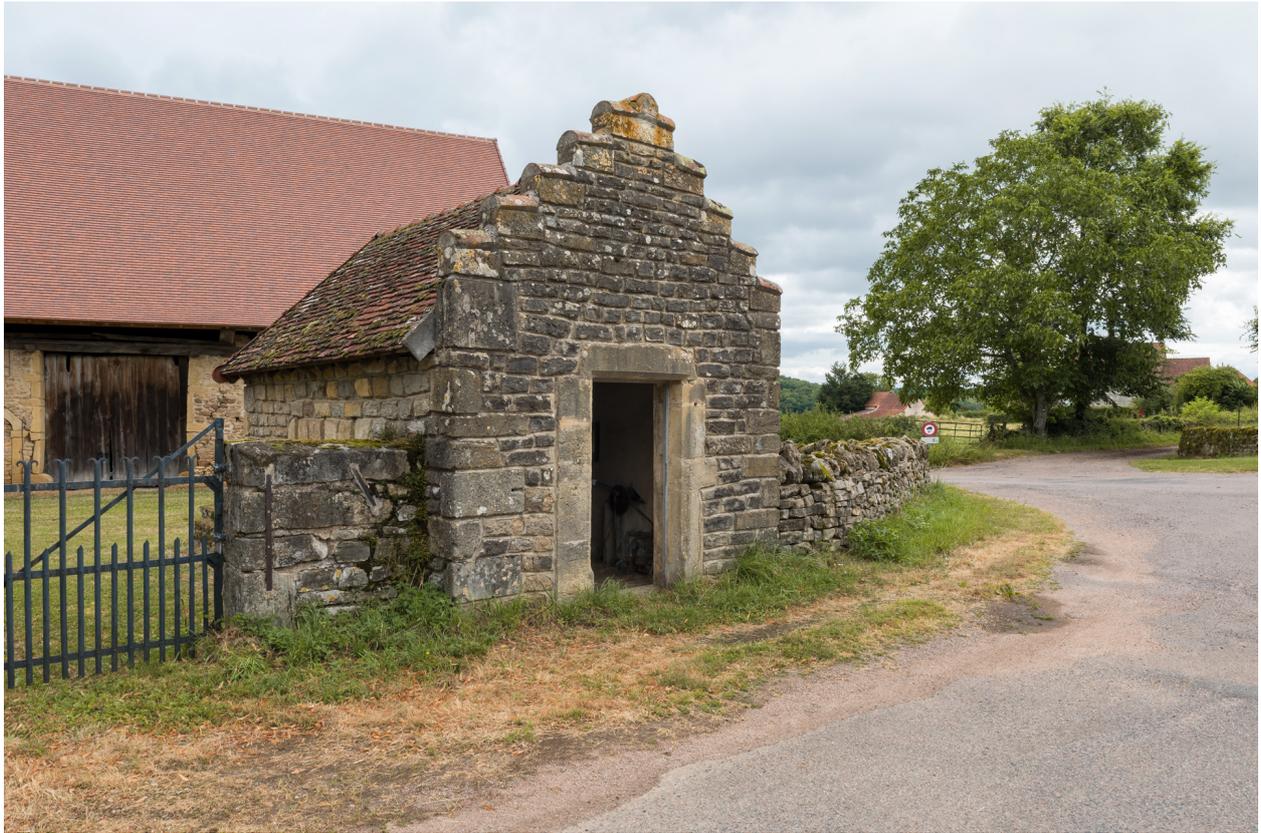
IVR26_20187100196NUC4A

Vue de la façade du bâtiment de pompage avec son pignon à redents.

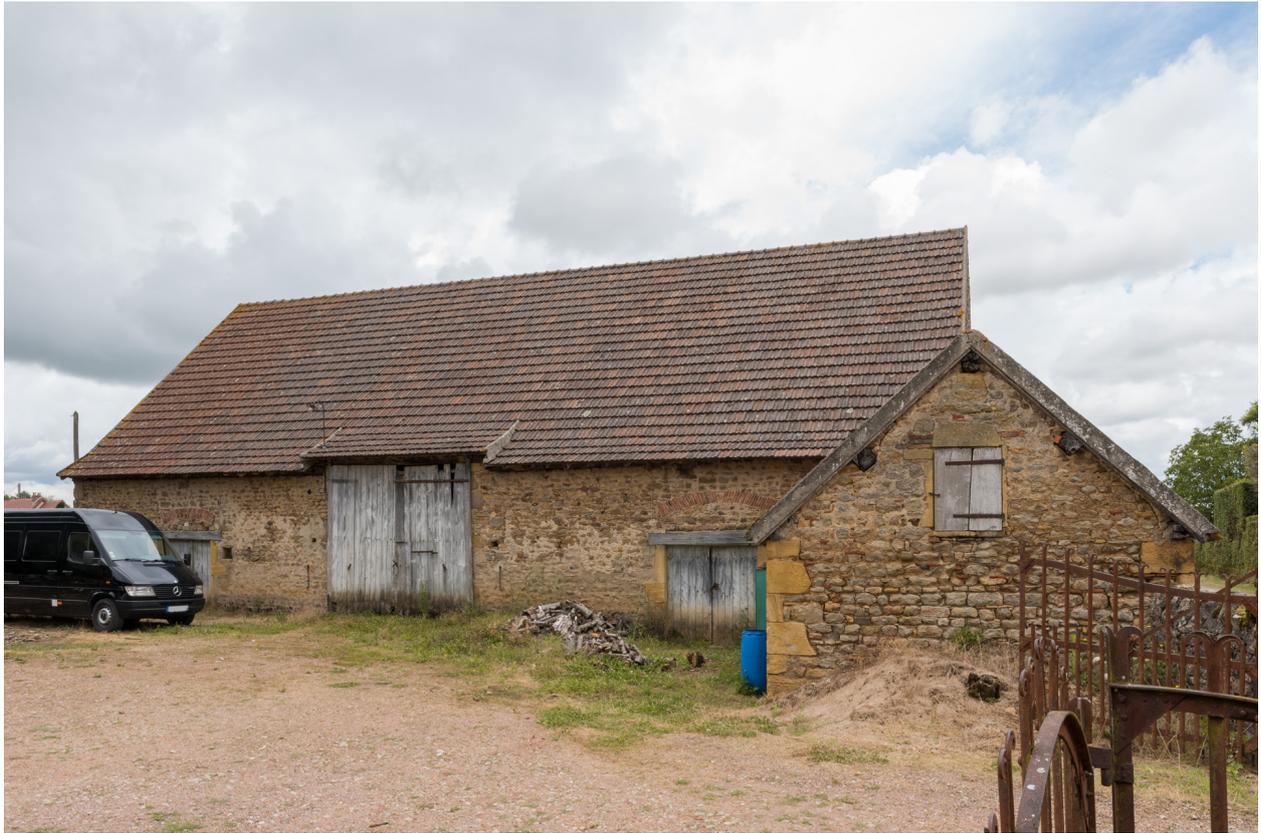
IVR26_20187100198NUC4A

Dépendance d'une des fermes dépendantes du château, à l'ouest de celui-ci, ayant abrité un cuvage.
