Bourgogne, Saône-et-Loire
Oyé
Chaumont

Ecart de Chaumont

Numéro de dossier : IA71003571
Date de l'enquête initiale : 2017
Date(s) de rédaction : 2020
Cadre de l'étude : opération ponctuelle
Degré d'étude : étudié

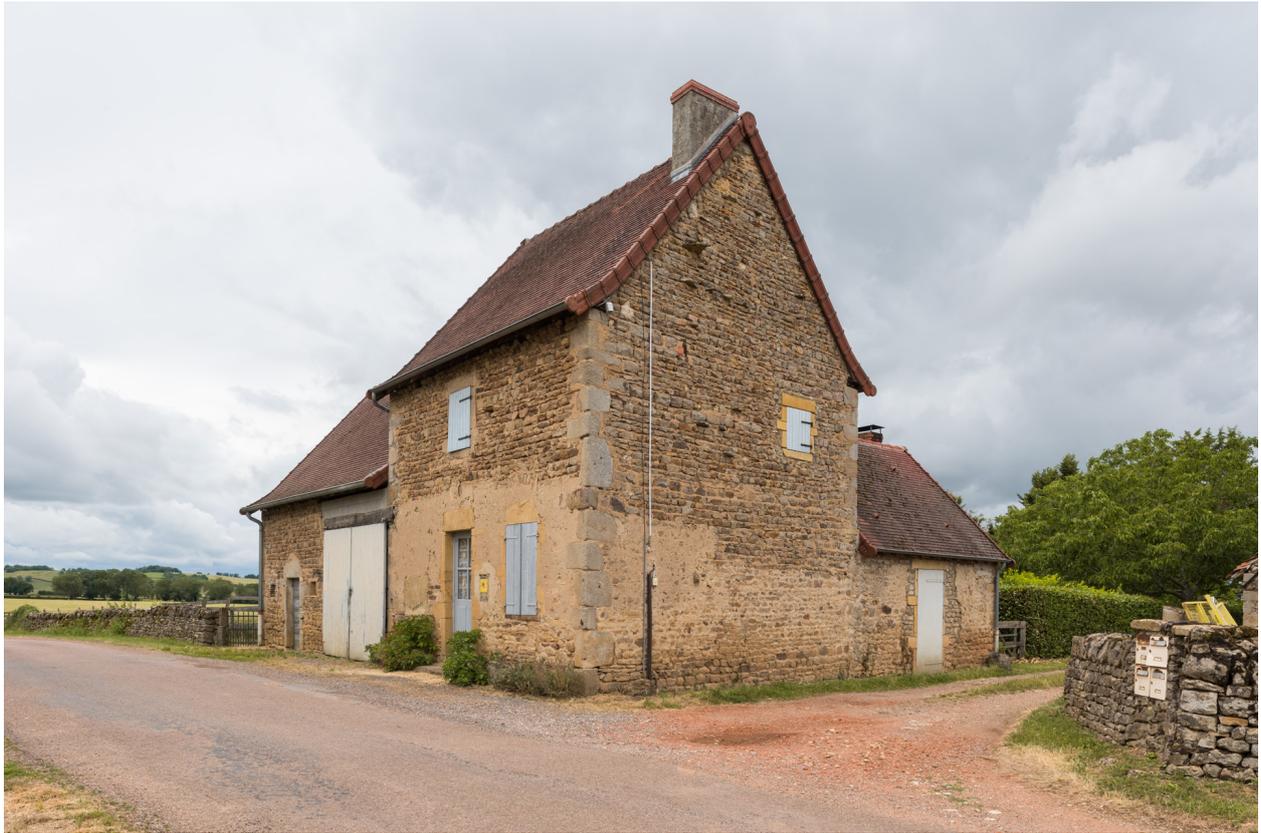
IVR26_20187100204NUC4A

Autre ferme, qui dépendait du château, à l'ouest de celui-ci.

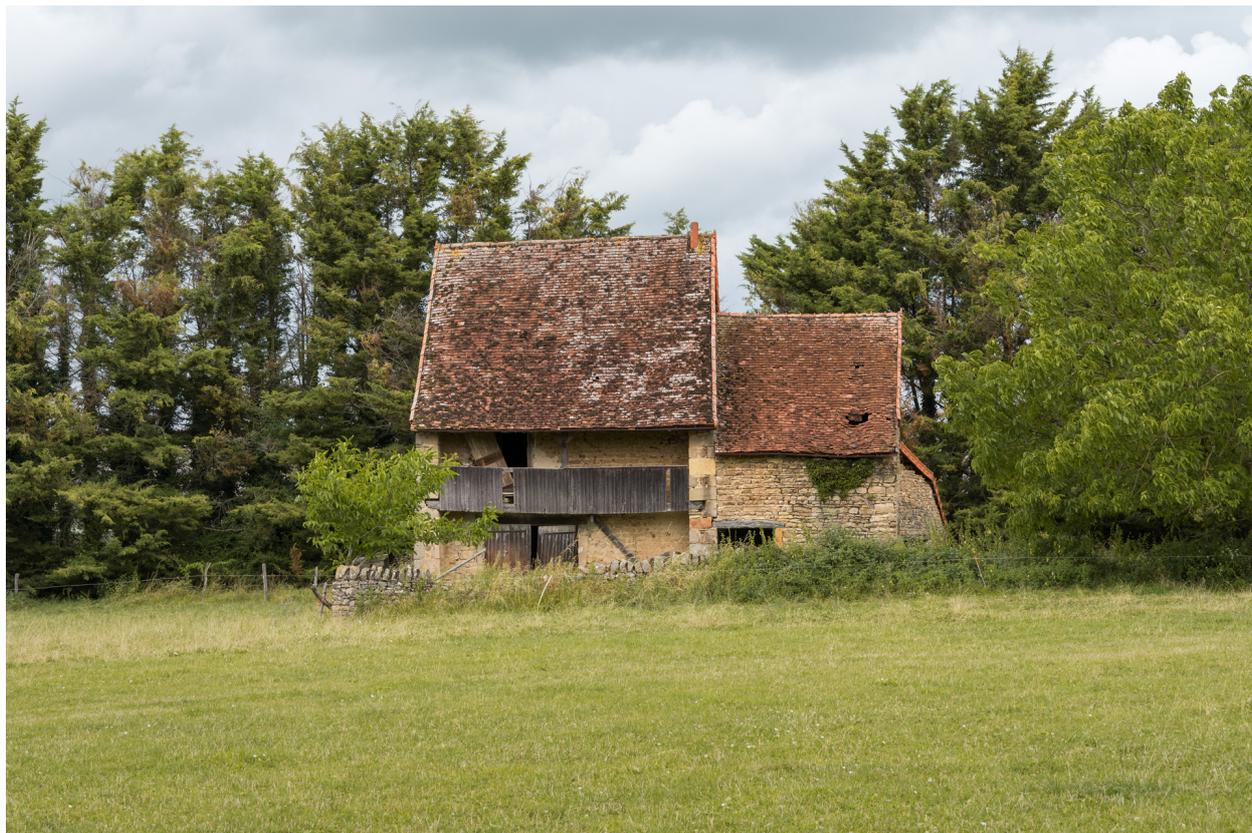
IVR26_20187100205NUC4A

Vue d'une ferme du hameau de Chaumont, avec une maison à galerie, depuis la route, traversant le village.

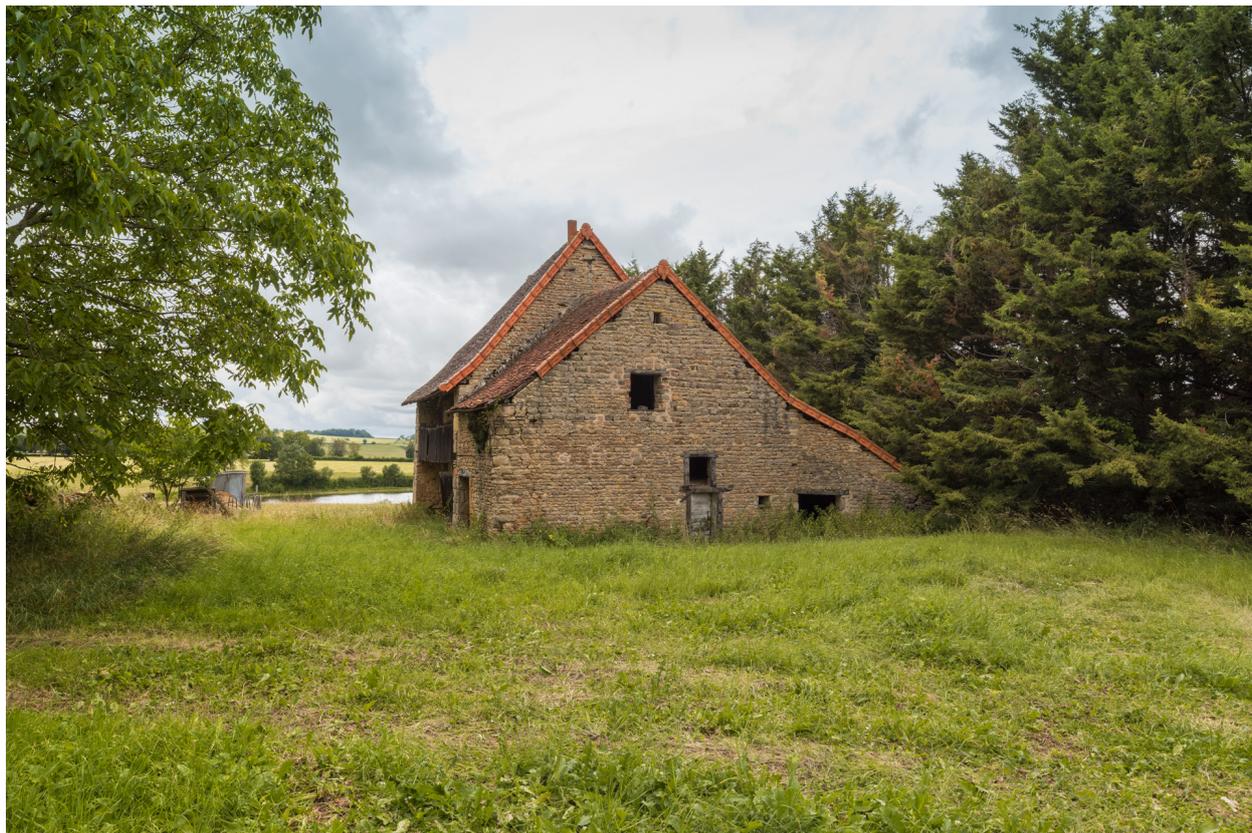
IVR26_20187100209NUC4A

vue de la ferme depuis le nord-est, et du mur-pignon de la dépendance construite contre la maison au XIXe siècle et abritant une étable surmontée d'un fenil.

Le village de Chaumont se situe à moins de 2 kilomètres du bourg d'Oyé et se divise en deux parties : l'une à l'ouest du château le long des chemins reliant Oyé à Saint-Julien-de-Civry, l'autre à l'est, autrefois traversée par le chemin menant à Orval et Amanzé, et désormais contournée par une route aménagée au XXe siècle. Au sein du village, deux éléments architecturaux se distinguent dans la partie ouest. Tout d'abord, une petite ferme composée d'une maison sur deux niveaux (rez-de-chaussée et un étage carré), dont la façade antérieure présente une galerie accessible par un escalier en bois, aujourd'hui disparu. Cette dernière est protégée par un débord de toit soutenu par le dépassement des murs-pignons de la bâtisse. Le toit est à longs pans couverts en tuiles plates. Une dépendance, abritant une étable surmontée d'un fenil, se situe contre la maison au nord-est. Les bâtiments se prolongent en appentis à l'arrière.

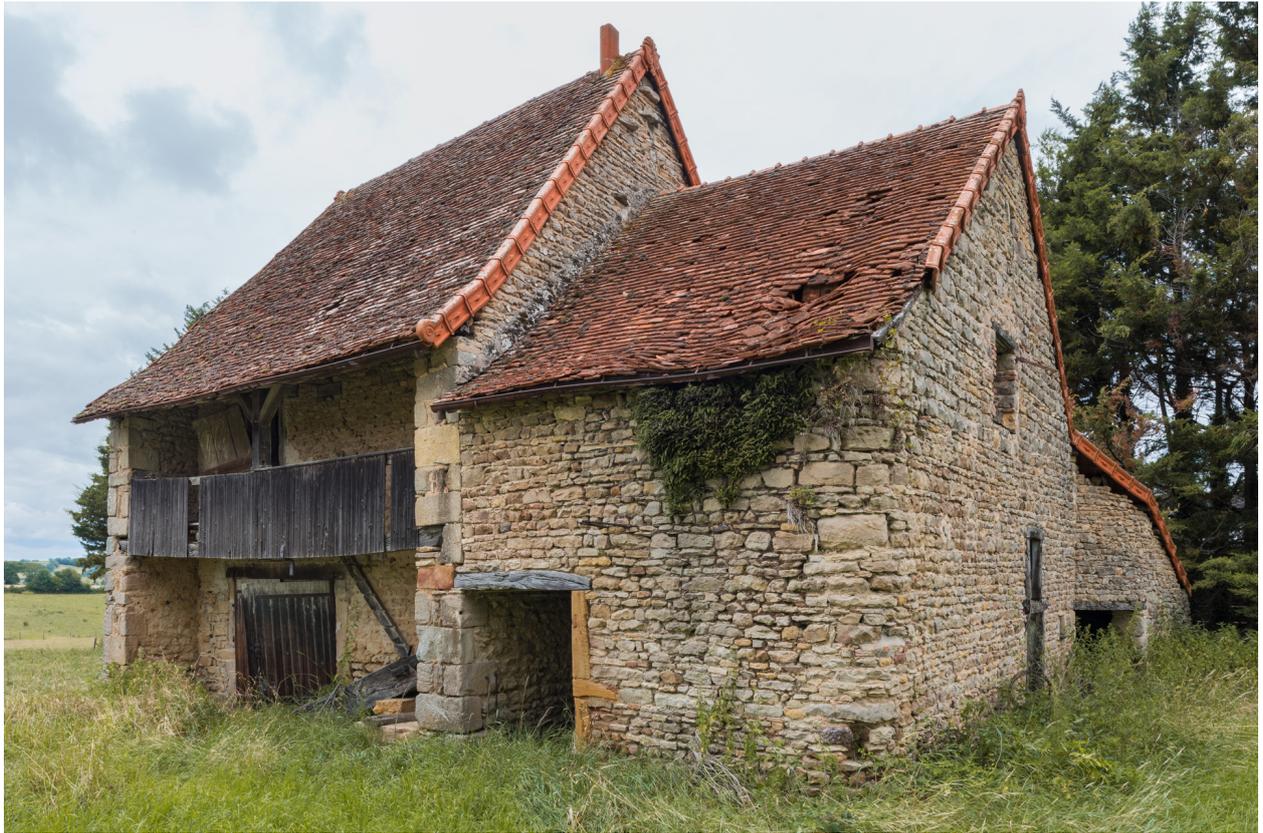
IVR26_20187100208NUC4A

Vue de la ferme, depuis l'est.

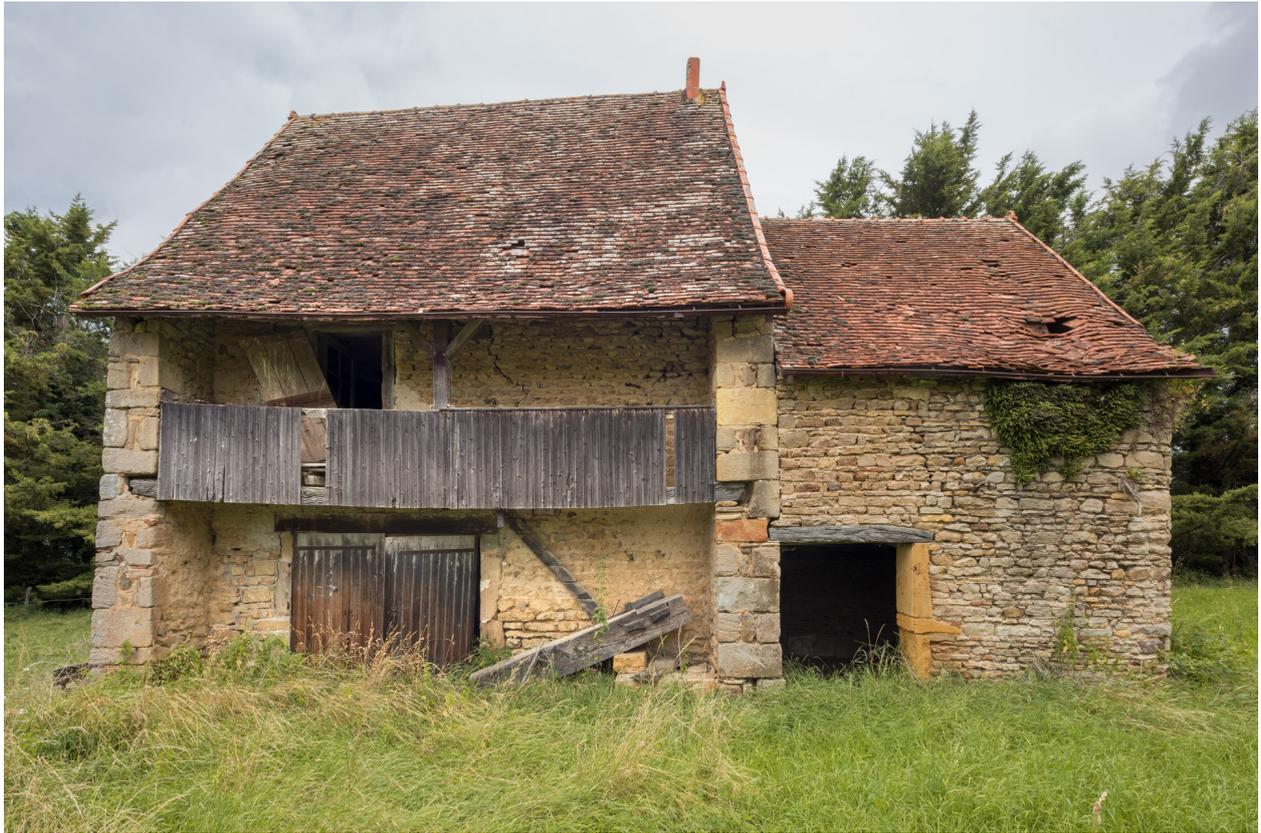
IVR26_20187100207NUC4A

Vue frontale de la ferme. Rachetée par le baron du Marais au début du XXe siècle, cette ferme a connu des modifications, telle l'agrandissement de l'ouverture au rez-de-chaussée de l'habitation, suite à la transformation de l'ancienne cuisine en remise.

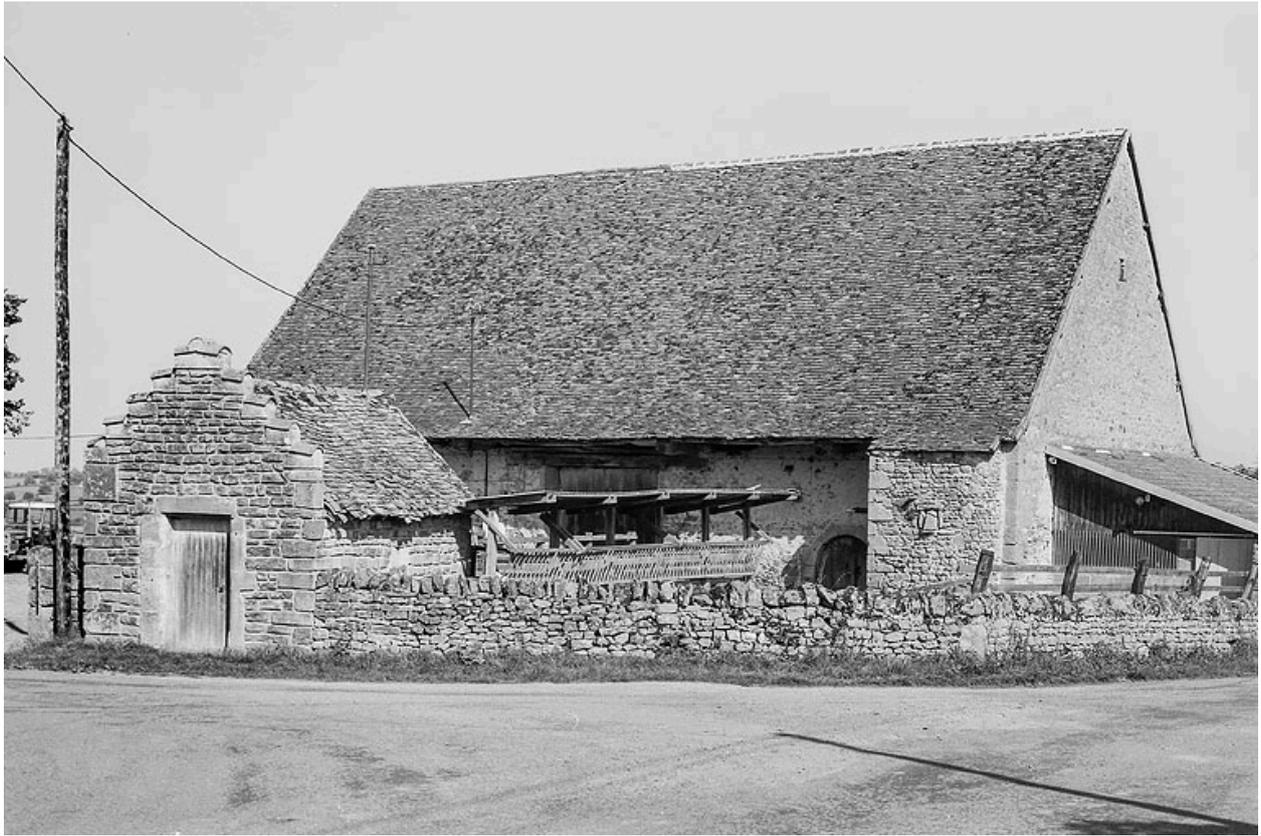
IVR26_20207100096NUC2

Vue de la ferme, face à l'entrée du château de Chaumont, au début des années 1970.

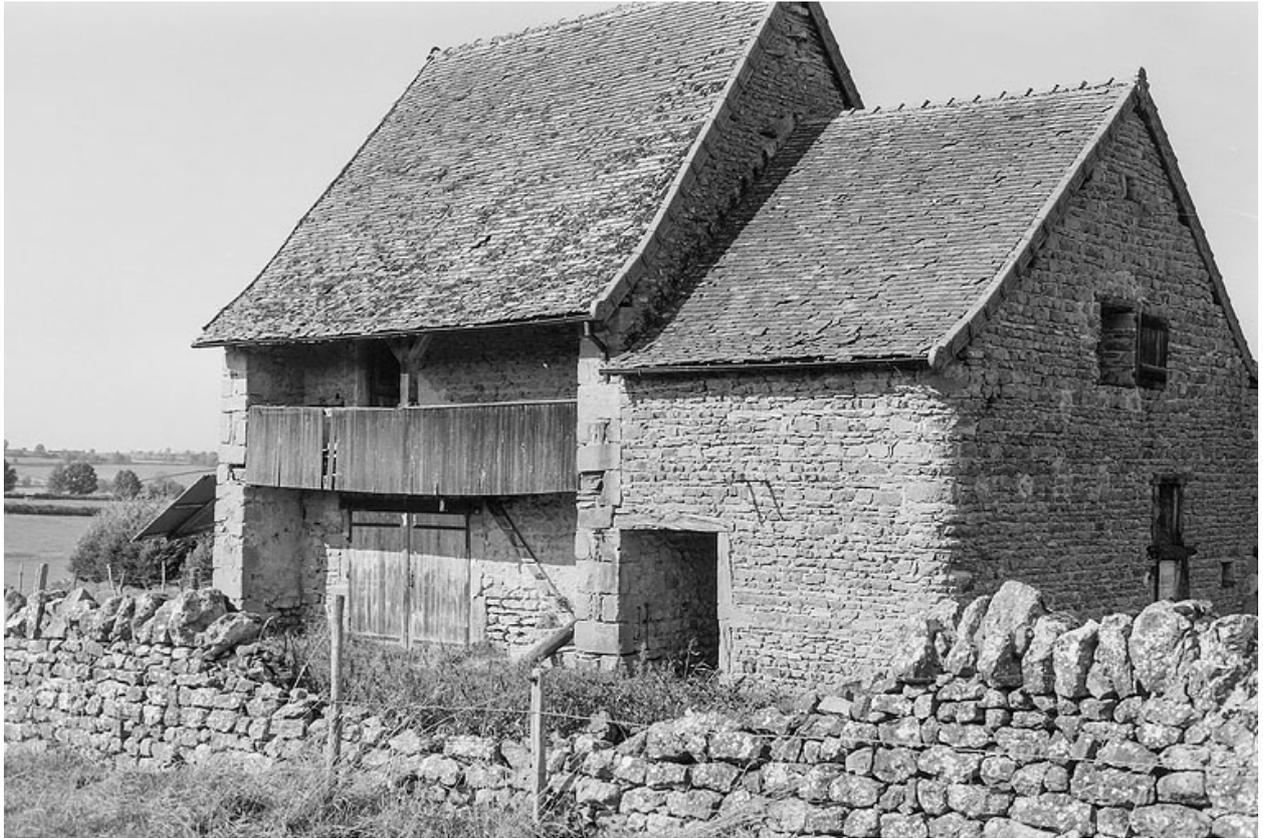
IVR26_20207100097NUC2P

Maison à galerie, avec sa remise, à Chaumont, vers 1970.

La maison à galerie, située légèrement en retrait de la route venant du bourg d'Oyé, fait partie des éléments d'architecture les plus intéressants du hameau. En 1825, elle appartient à François Merle (1758-1832), fils de Jacques Merle, jardinier à Chaumont comme l'indique l'acte de naissance de son fils, le 26 février 1758. Il travaille au château pour Jean Circaud. Le fils de ce dernier, François-Edmond, est d'ailleurs le parrain du nouveau-né. Originaire de Marcilly-d'Azergues, entre Villefranche-sur-Saône et Lyon, Jacques Merle est probablement à l'origine de la construction de la maison, peu après son installation à Oyé, où il a épousé le 25 novembre 1755 Antoinette Desarbres. Revendu en 1911 à Albert du Marais, l'édifice subit quelques transformations. Ayant besoin de nouveaux bâtiments agricoles, après avoir transformé l'ancienne grange du château en salle d'apparat et poursuivi le développement de son domaine (dont il augmente de 52 % la surface en herbe entre 1911 et 1933), du Marais fait démolir une petite dépendance à l'angle sud de la maison (visible sur le plan de 1825) et construire une nouvelle annexe (une étable surmontée d'un fenil) contre le mur-pignon est de celle-ci. Il fait également aménager le rez-de-chaussée de l'habitation en remise et percer une porte de grange, en lieu et place de la porte d'entrée d'origine. L'ensemble est aujourd'hui inutilisé et sa conservation menacée.
