Franche-Comté, Doubs
Besançon
îlot Cingle
37 rue Renan

maison

Numéro de dossier : IA25000459
Date de l'enquête initiale : 1996
Date(s) de rédaction : 2007
Cadre de l'étude : enquête thématique régionale demeures bisontines
Degré d'étude : étudié

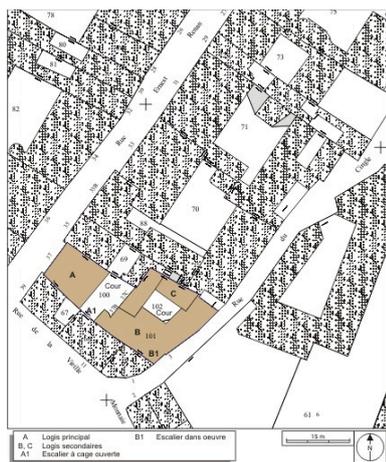
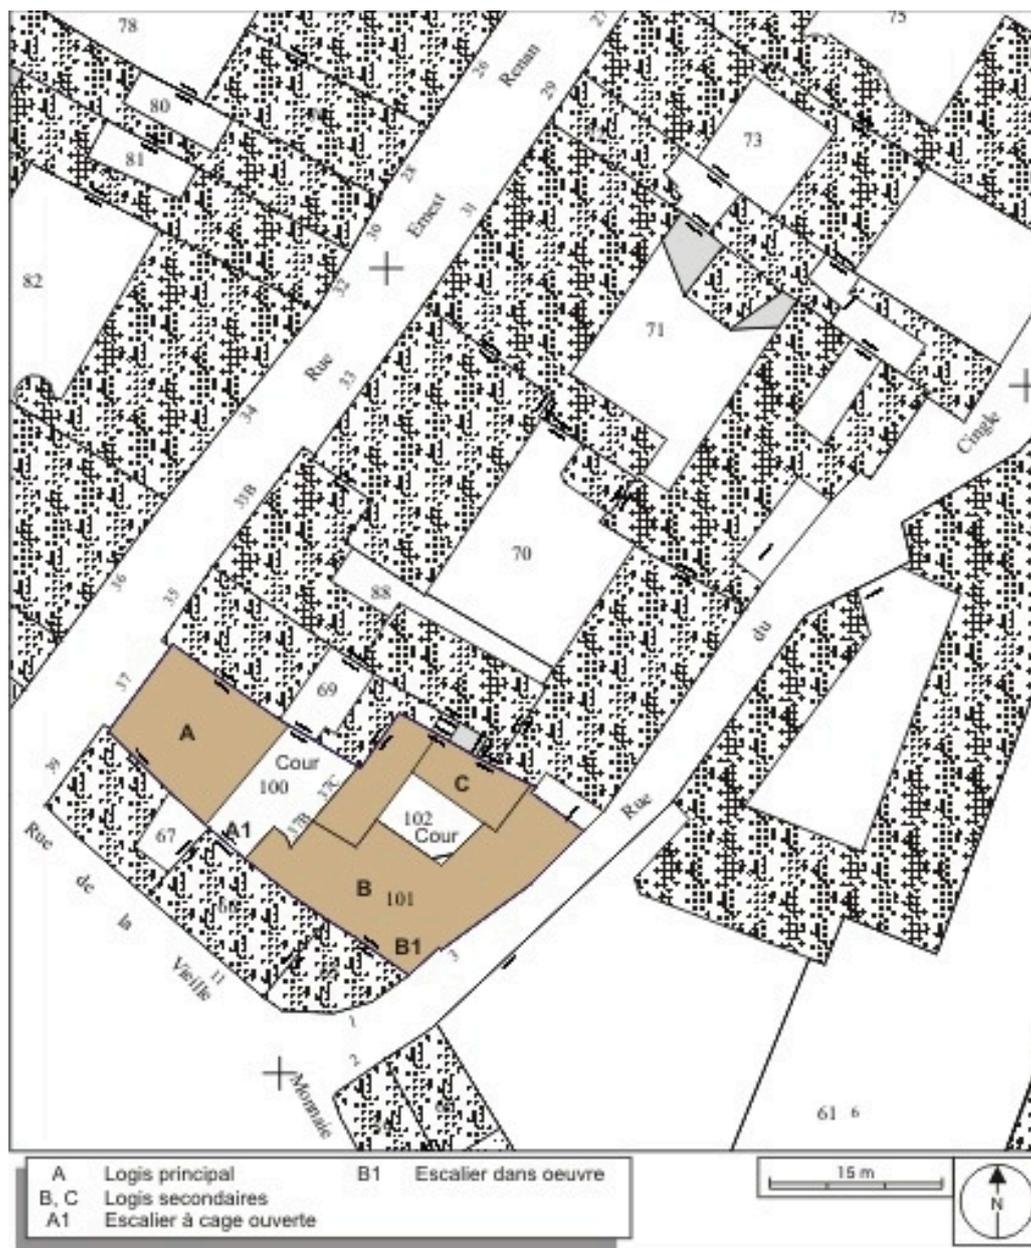
IVR43_20092501205NUDA

Plan masse et de situation. Extrait du plan cadastral, 1974, section AM.

Technique de relevé : reprise de fond ; Échelle : 1/500

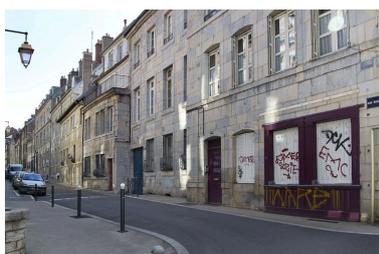
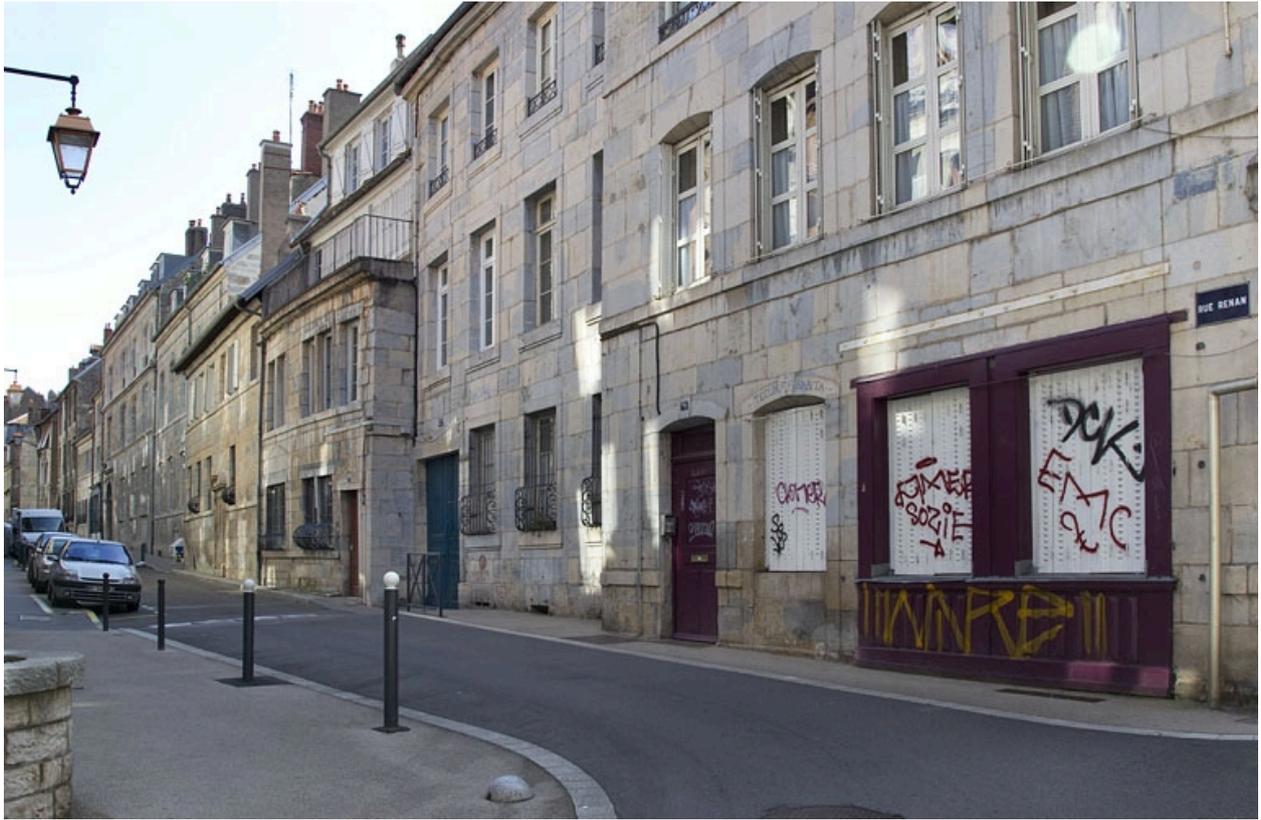
IVR43_20112502828NUC2A

Vue d'ensemble éloignée depuis la rue, de trois quarts droit.

L'édifice, qui s'étend sur deux cours, est situé sur une parcelle traversante de forme irrégulière. Le logis principal en pierre de taille, bâti sur un sous-sol voûté d'arêtes, à deux étages carrés sur rue et trois sur cour, est distribué par un passage cocher en position latérale et un escalier à cage ouverte sur cour avec une rampe en ferronnerie puis à balustres de bois tourné. Le premier logis secondaire de plan en U irrégulier, bâti sur une cave plafonnée, comprend un passage cocher en enfilade dans l'aile située entre les deux cours, une remise et une écurie dans l'aile située au fond de la deuxième cour. Il est distribué par l'escalier principal à cage ouverte et par un escalier dans oeuvre à retours sans jour en maçonnerie, dans lequel une porte piétonne donne accès à la rue du Cingle. Ce logis est en pan de bois enduit, comme celui situé à gauche de la deuxième cour, à l'exception de deux façades en moellon ou moellon enduit.

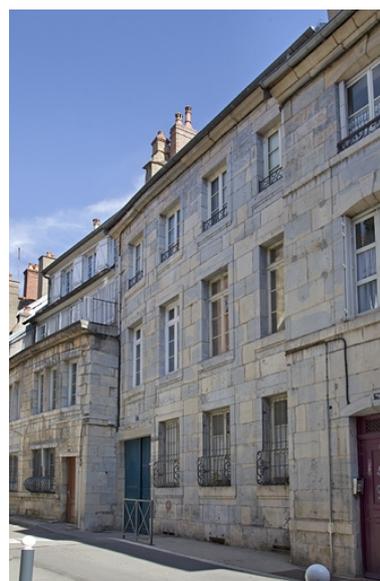
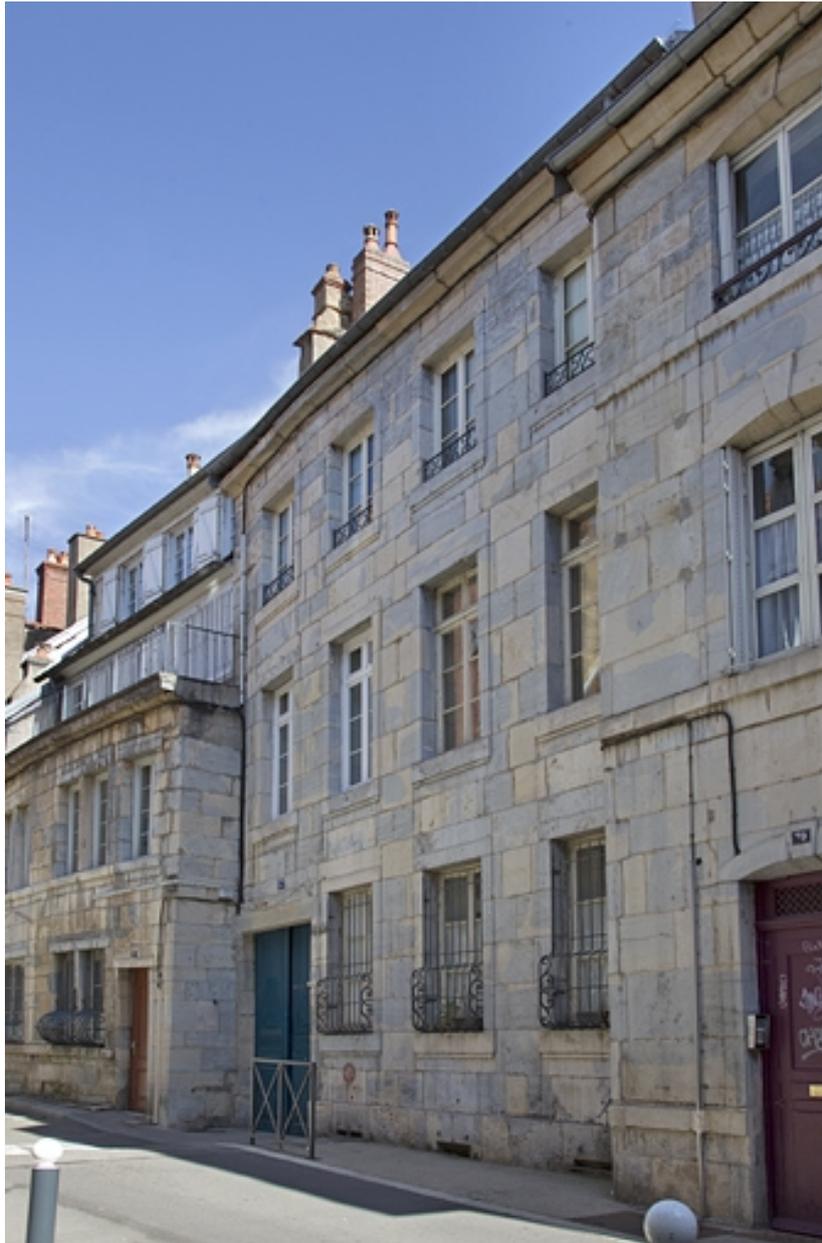
IVR43_20112502829NUC2A

Vue d'ensemble depuis la rue, de trois quarts droit.

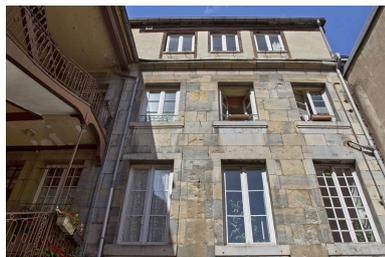
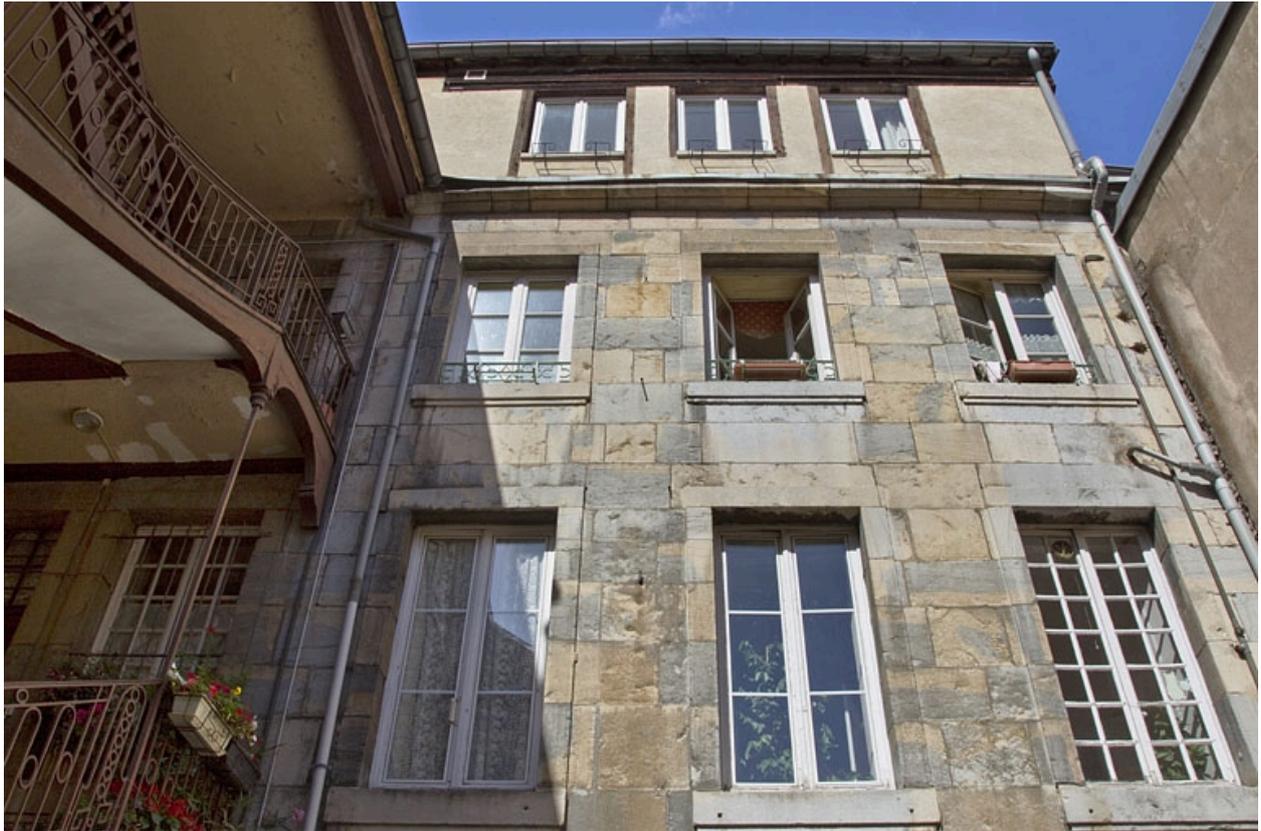
Logis principal, façade postérieure : de face.
Phot. Yves Sancey
IVR43_20112502837NUC2A

Logis principal, façade postérieure : de face.

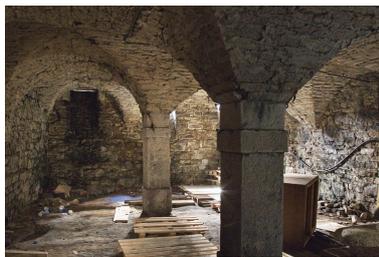
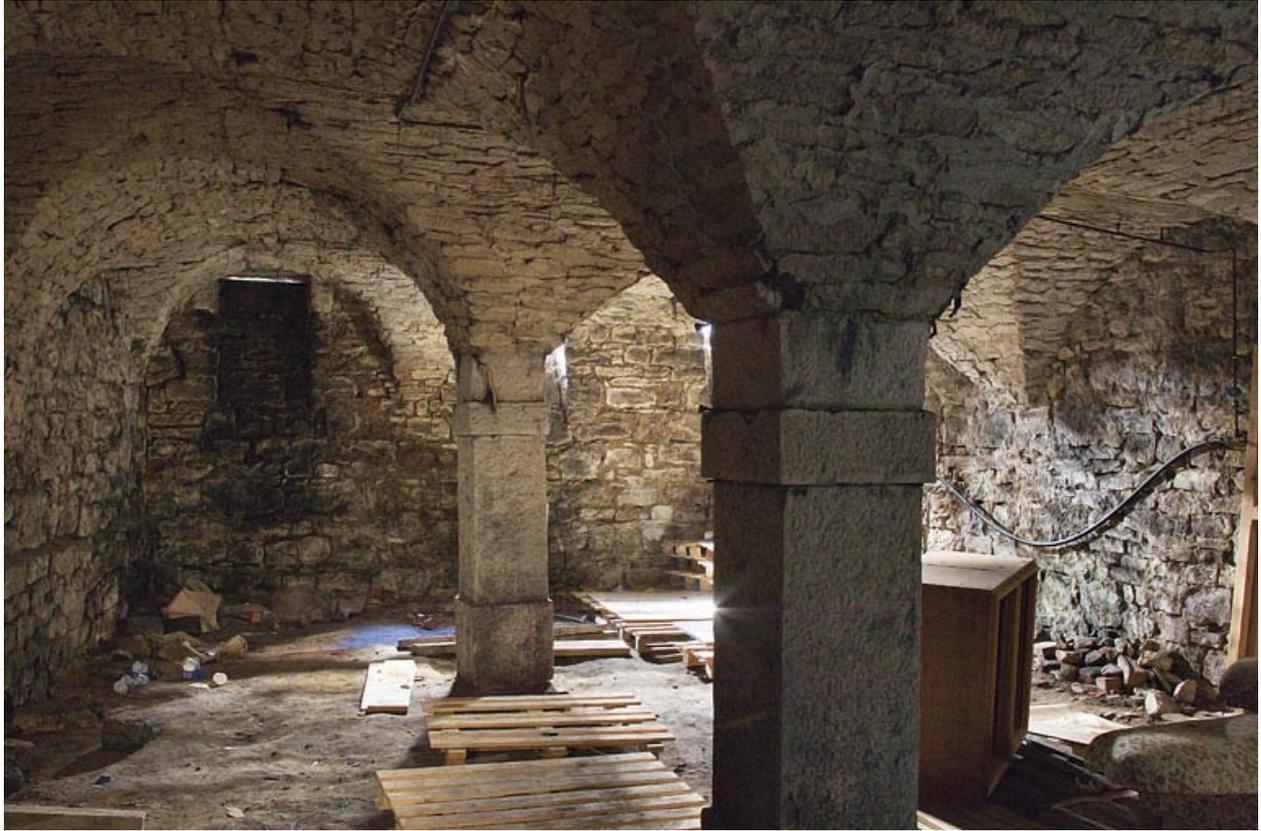
Logis principal : vue de la cave, depuis l'entrée.
Phot. Yves Sancey
IVR43_20112502839NUC2A

Logis principal : vue de la cave, depuis l'entrée.

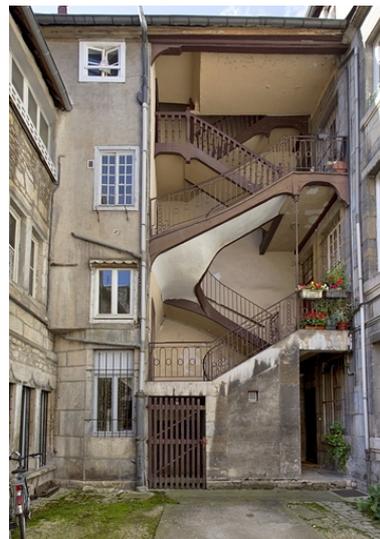
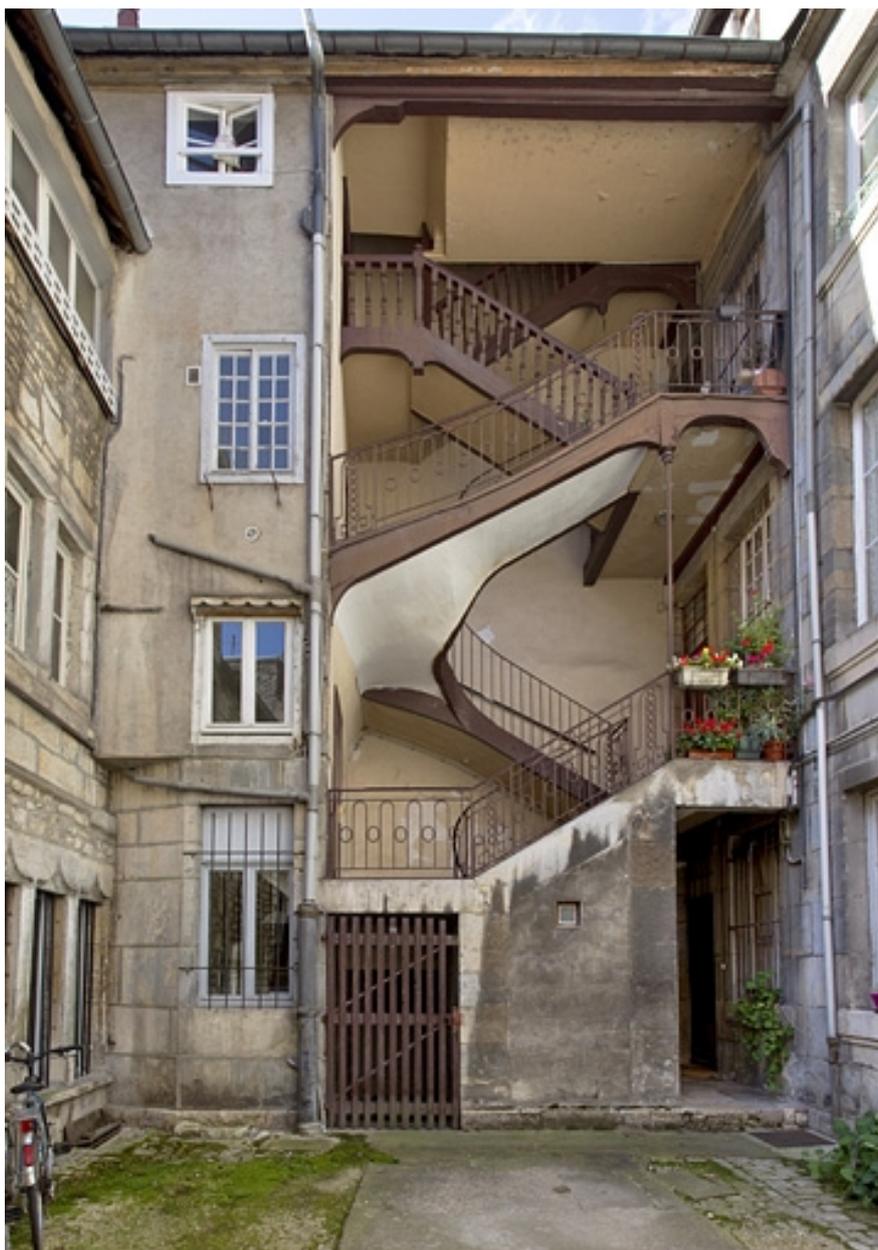
Vue d'ensemble de l'escalier à cage ouverte de la première cour : de face.
Phot. Yves Sancey
IVR43_20112502831NUC2A

Vue d'ensemble de l'escalier à cage ouverte de la première cour : de face.

Escaliers : escalier de distribution extérieur : escalier tournant à retours avec jour, cage ouverte, en maçonnerie, en charpente ; escalier dans-oeuvre : escalier tournant à retours sans jour, en maçonnerie

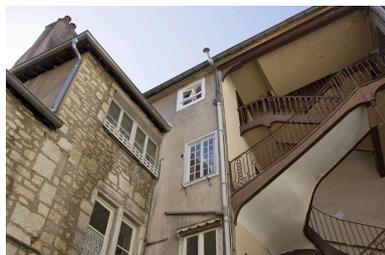
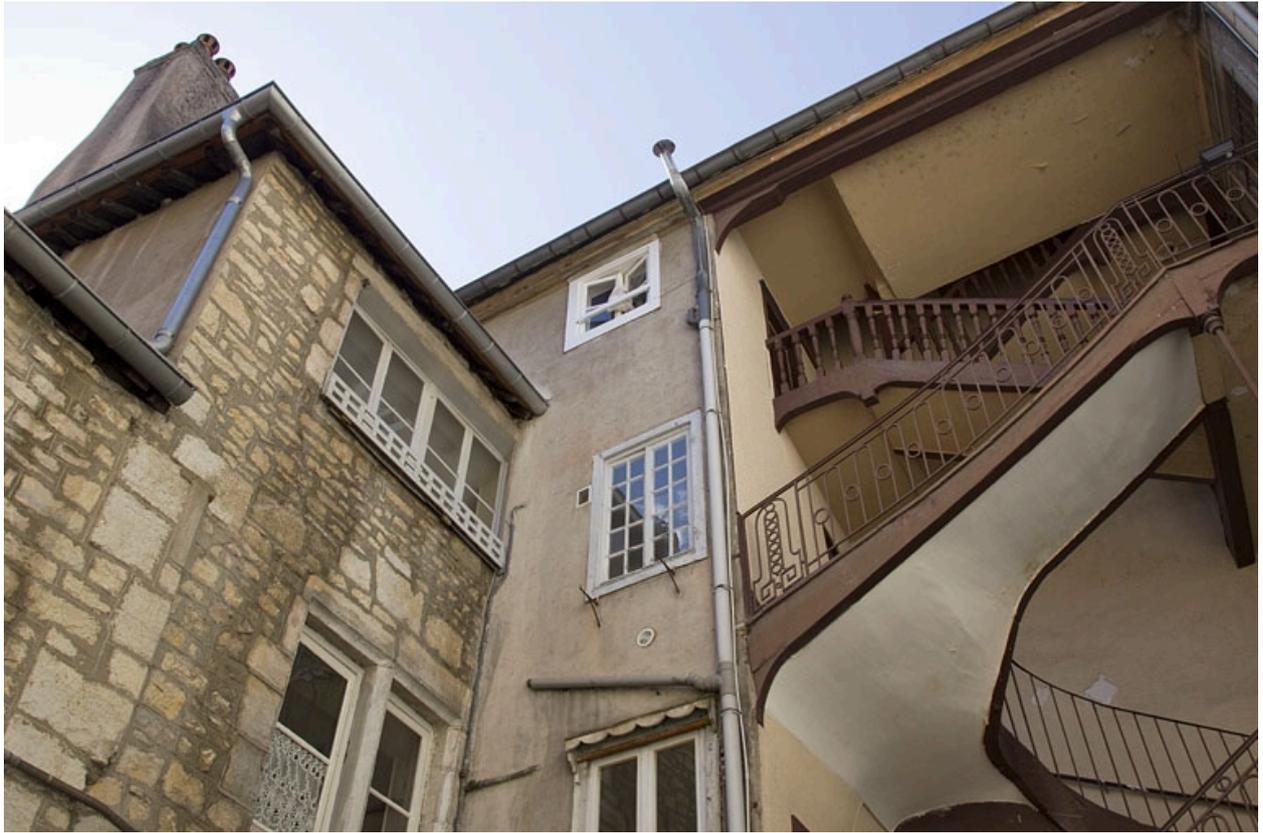
Logis secondaire et escalier à cage ouverte : détail des parties supérieures.
Phot. Yves Sancey
IVR43_20112502838NUC2A

Logis secondaire et escalier à cage ouverte : détail des parties supérieures.

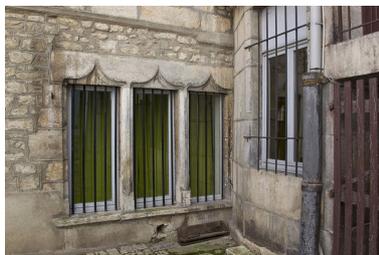
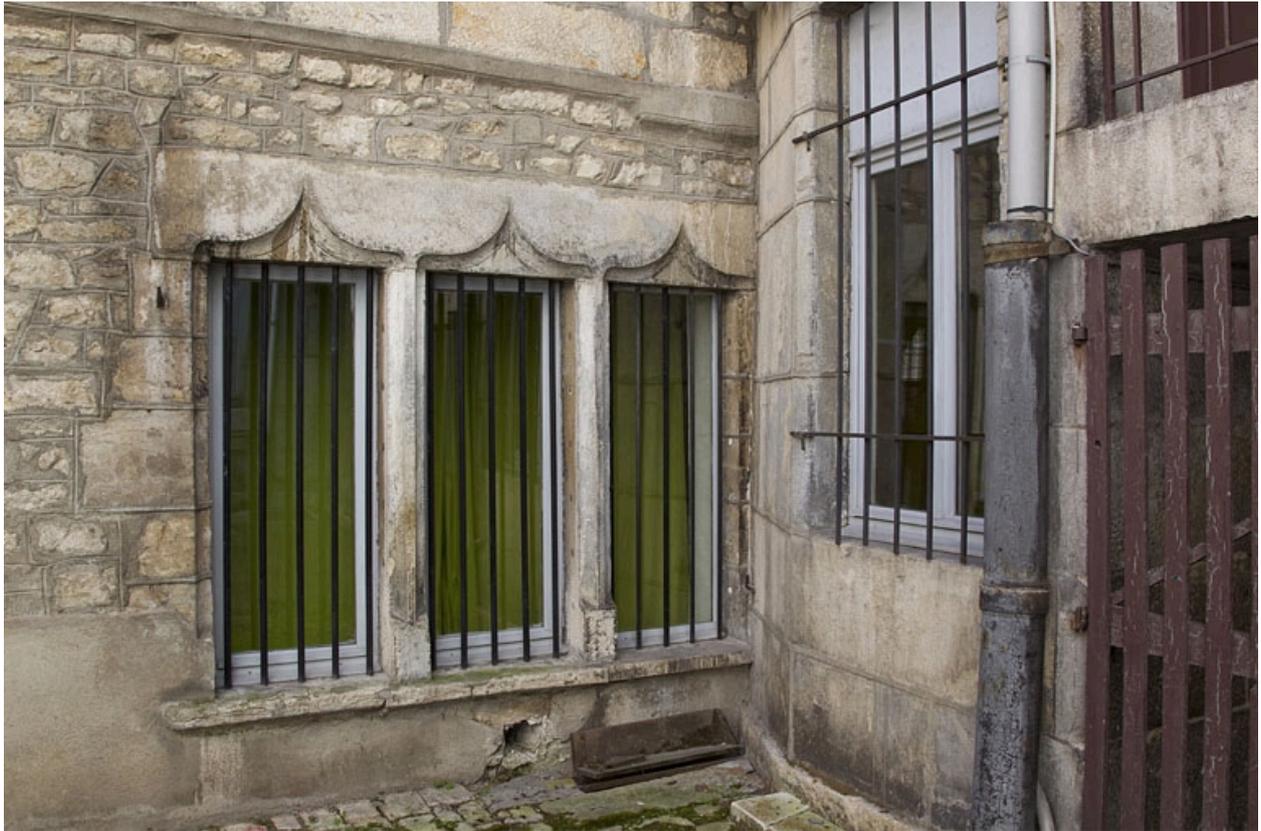
Façade antérieure du premier logis secondaire, rez-de-chaussée : détail des baies en accolade.
Phot. Yves Sancey
IVR43_20112502836NUC2A

Façade antérieure du premier logis secondaire, rez-de-chaussée : détail des baies en accolade.

La maison appartenait dans le dernier tiers du 18e siècle à un certain Noirot, négociant, qui l'avait acquise du sieur Bouchet. Le logis sur rue fut reconstruit, en 1777, par Noirot et surélevé d'un étage sur cour au 19e siècle. Le logis secondaire de plan en U irrégulier date du 16e siècle : trois baies en accolade de la 1ère moitié du 16e siècle sont conservées dans la première cour, le reste datant de la 2e moitié du siècle. Le rez-de-chaussée de ce logis comprend un passage cocher encadré, dans la deuxième cour, par deux piliers en pierre de taille à chapiteaux toscan, le troisième noyé dans la maçonnerie indique peut-être qu'il s'agit d'un reste de portique datable aussi du 16e siècle. Un autre logis secondaire, de datation indéterminée mais antérieure au cadastre de 1833, est situé à gauche de la deuxième cour.

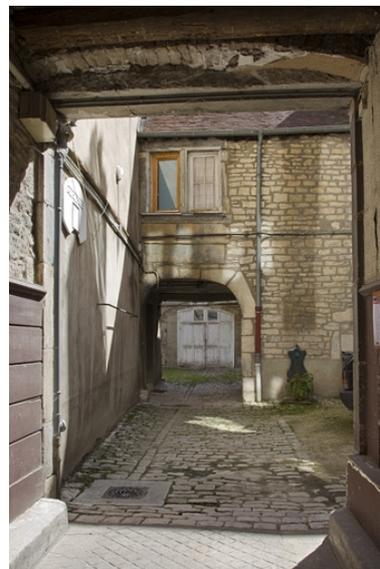
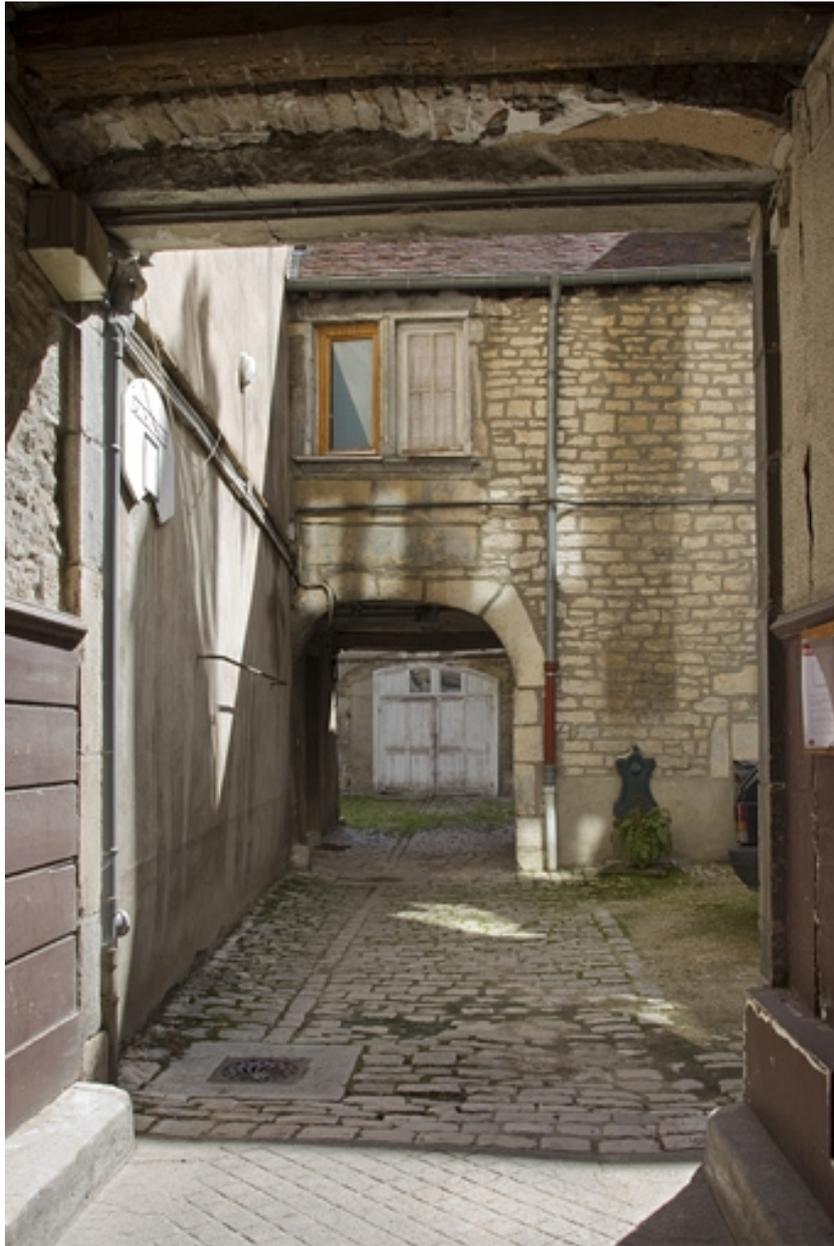
Premier logis secondaire : vue du passage cocher.
Phot. Yves Sancey
IVR43_20112502841NUC2A

Premier logis secondaire : vue du passage cocher.

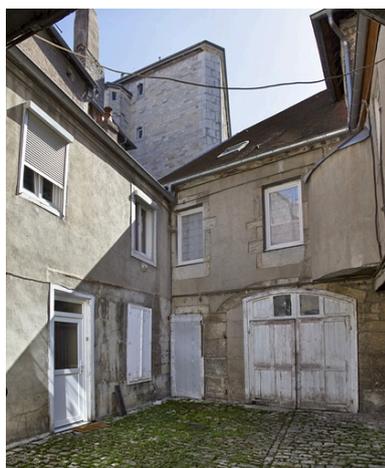
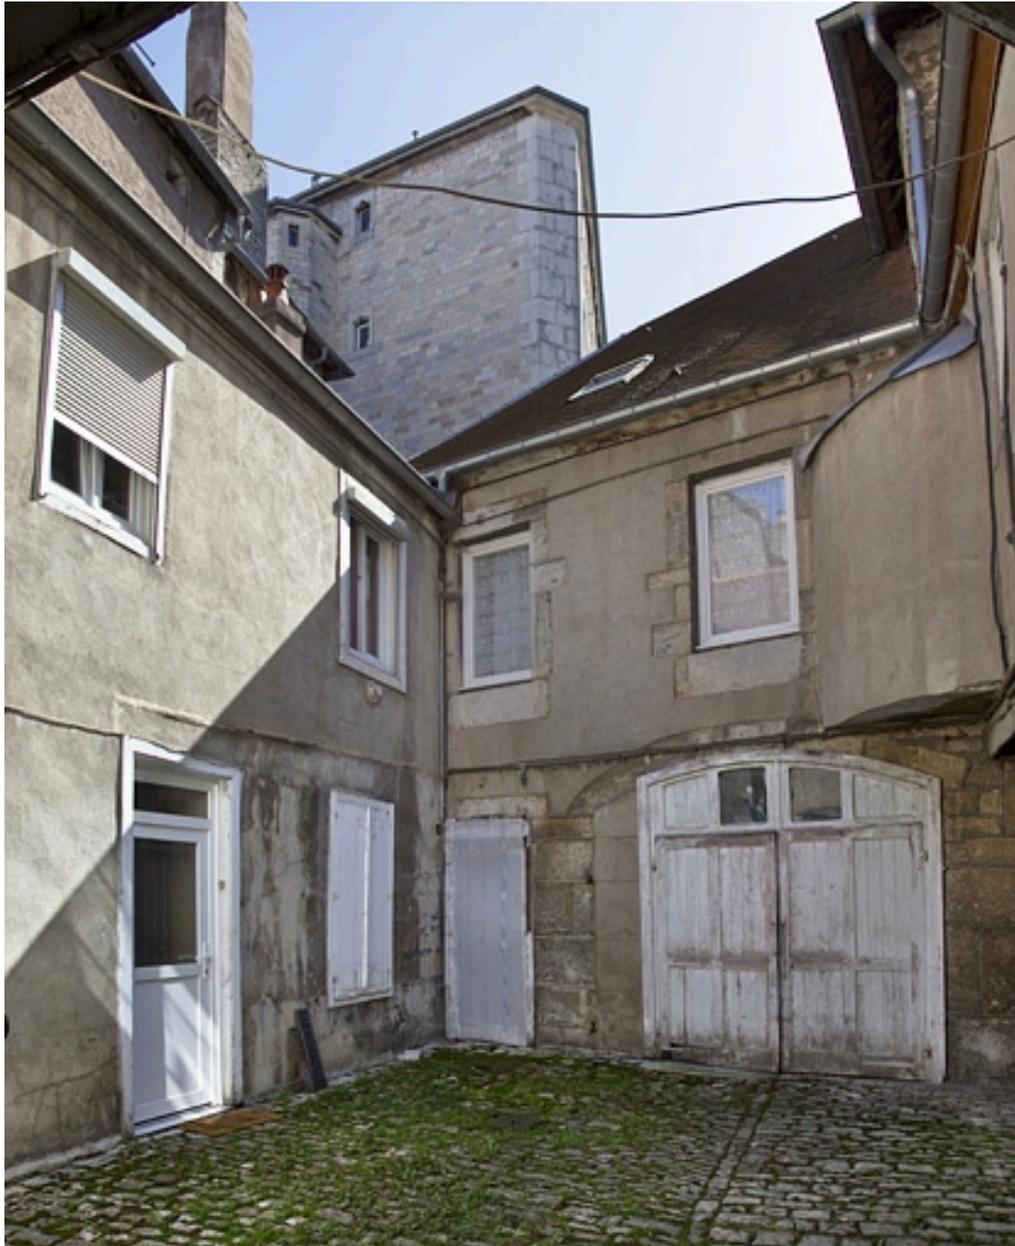
Vue d'ensemble de la deuxième cour, depuis l'entrée.
Phot. Yves Sancey
IVR43_20112502830NUC2A

Vue d'ensemble de la deuxième cour, depuis l'entrée.

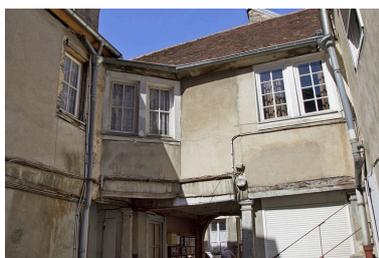
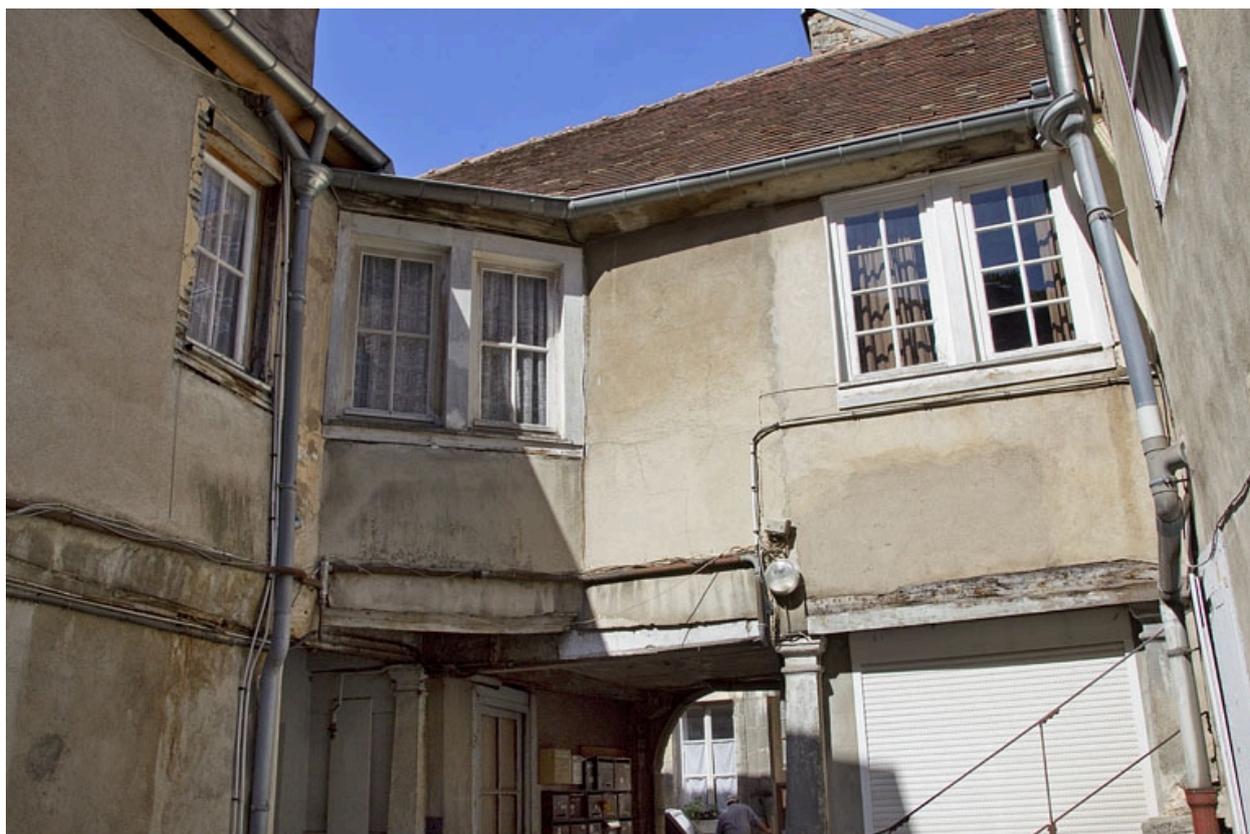
Façade postérieure du premier logis secondaire : vue d'ensemble.
Phot. Yves Sancey
IVR43_20112502835NUC2A

Façade postérieure du premier logis secondaire : vue d'ensemble.

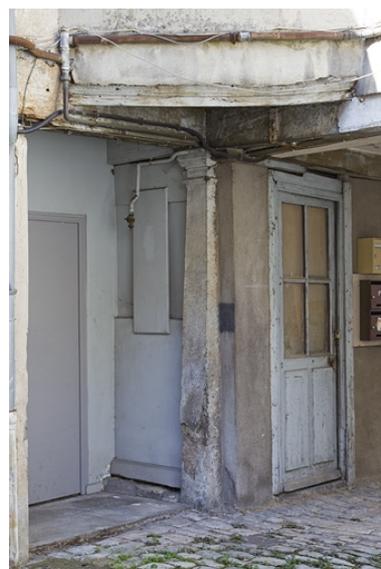
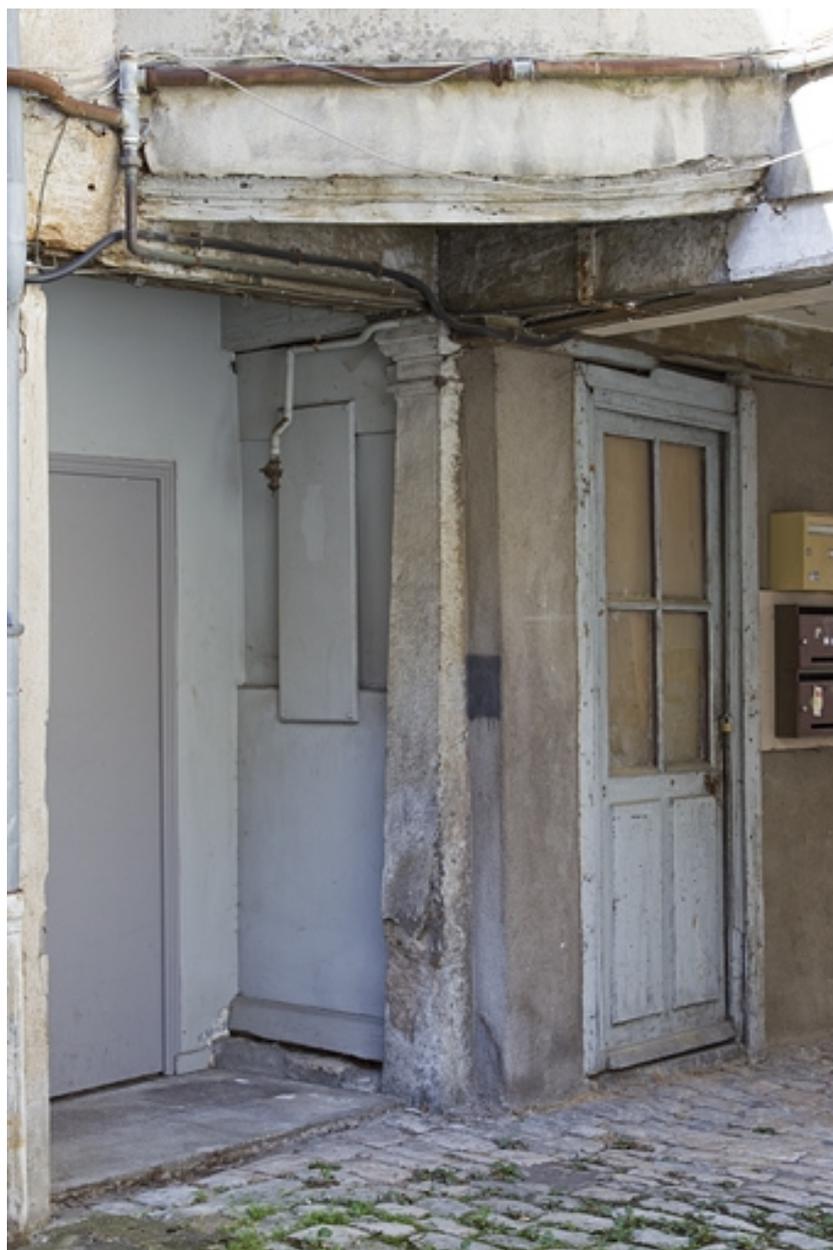
Façade postérieure du premier logis secondaire, vestiges supposés d'un portique : détail d'un pilier.
Phot. Yves Sancey
IVR43_20112502834NUC2A

Façade postérieure du premier logis secondaire, vestiges supposés d'un portique : détail d'un pilier.

Trois piliers à chapiteaux toscans sont situés au rez-de-chaussée d'un des logis secondaires.

L'édifice conserve un logis secondaire du 16e siècle, en partie en pan de bois enduit, avec un escalier à retours sans jour en maçonnerie et peut-être un reste de portique sur une partie du rez-de-chaussée.

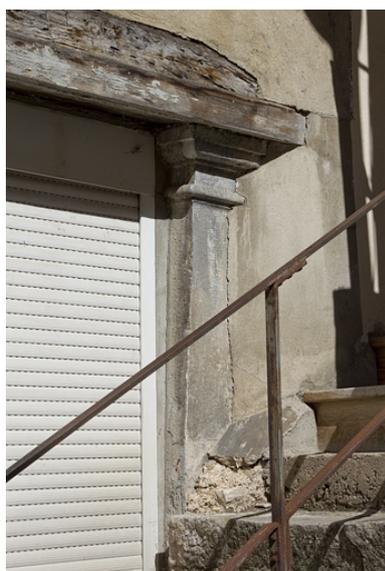
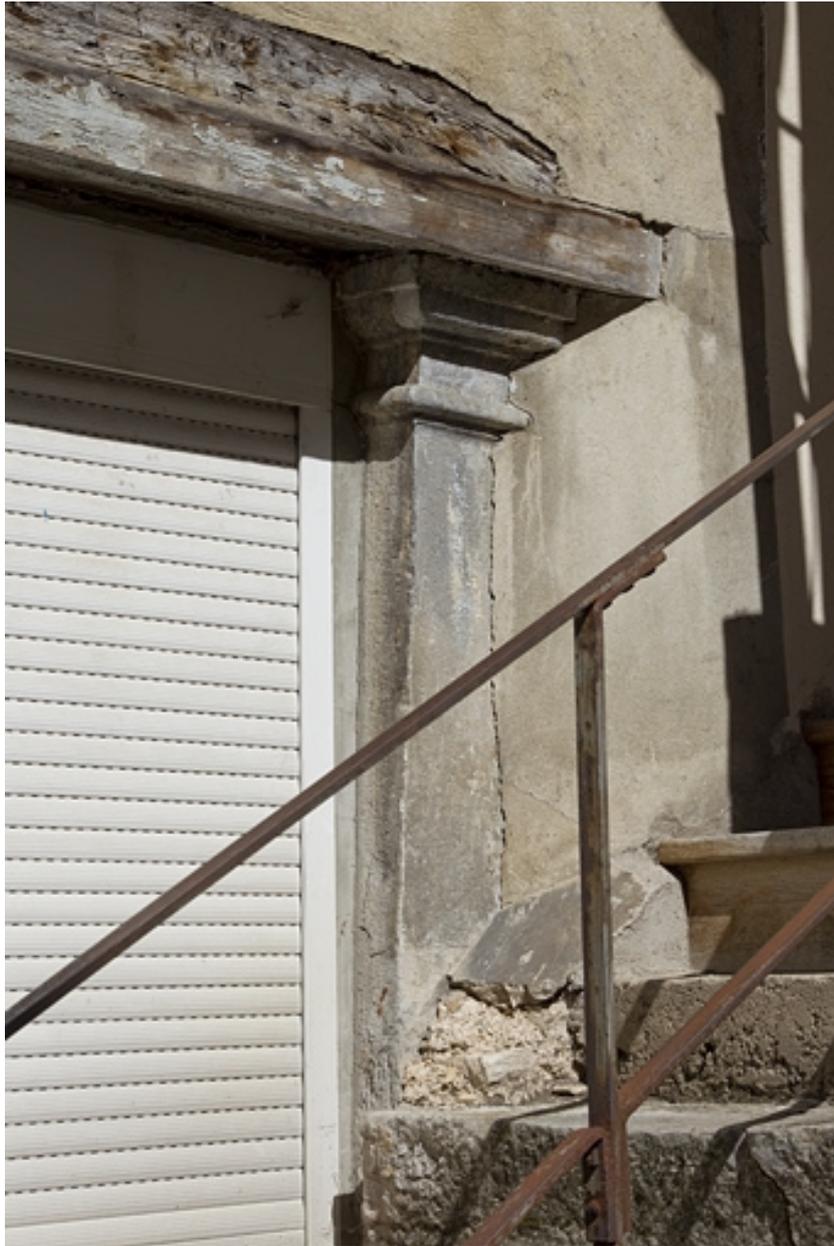
Façade postérieure du premier logis secondaire, vestiges supposés d'un portique : détail d'un chapiteau toscan.
Phot. Yves Sancey
IVR43_20112502833NUC2A

Façade postérieure du premier logis secondaire, vestiges supposés d'un portique : détail d'un chapiteau toscan.

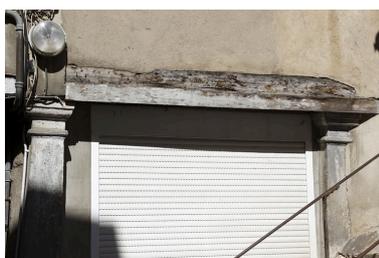
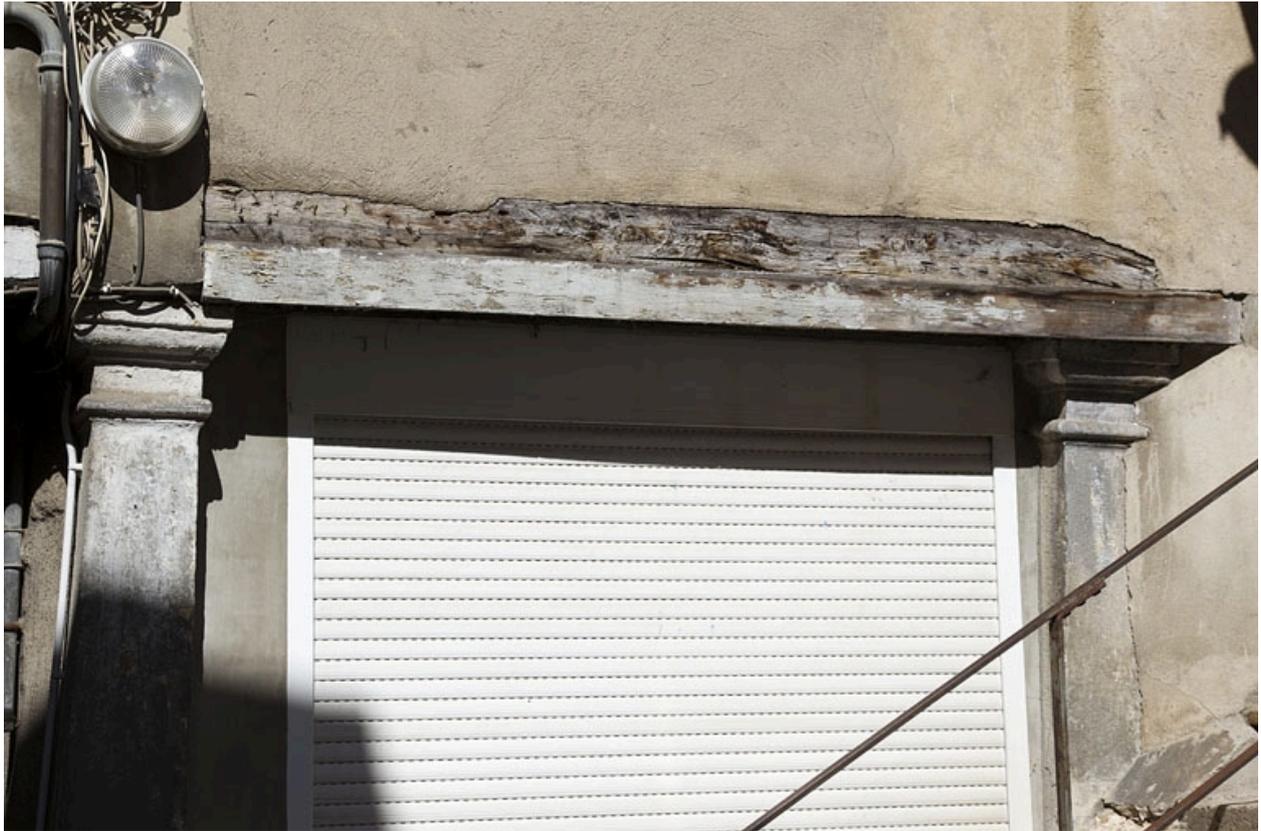
Façade postérieure du premier logis secondaire, vestiges supposés d'un portique : détail de deux piliers.
Phot. Yves Sancey
IVR43_20112502832NUC2A

Façade postérieure du premier logis secondaire, vestiges supposés d'un portique : détail de deux piliers.

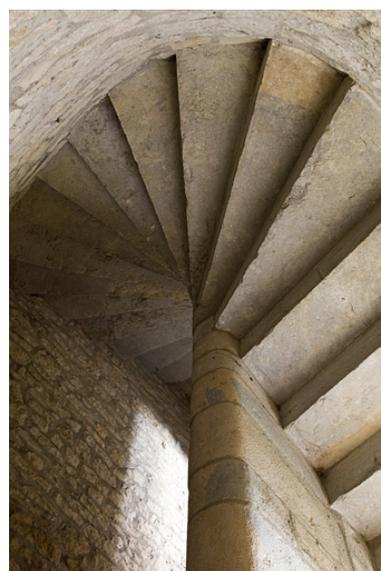
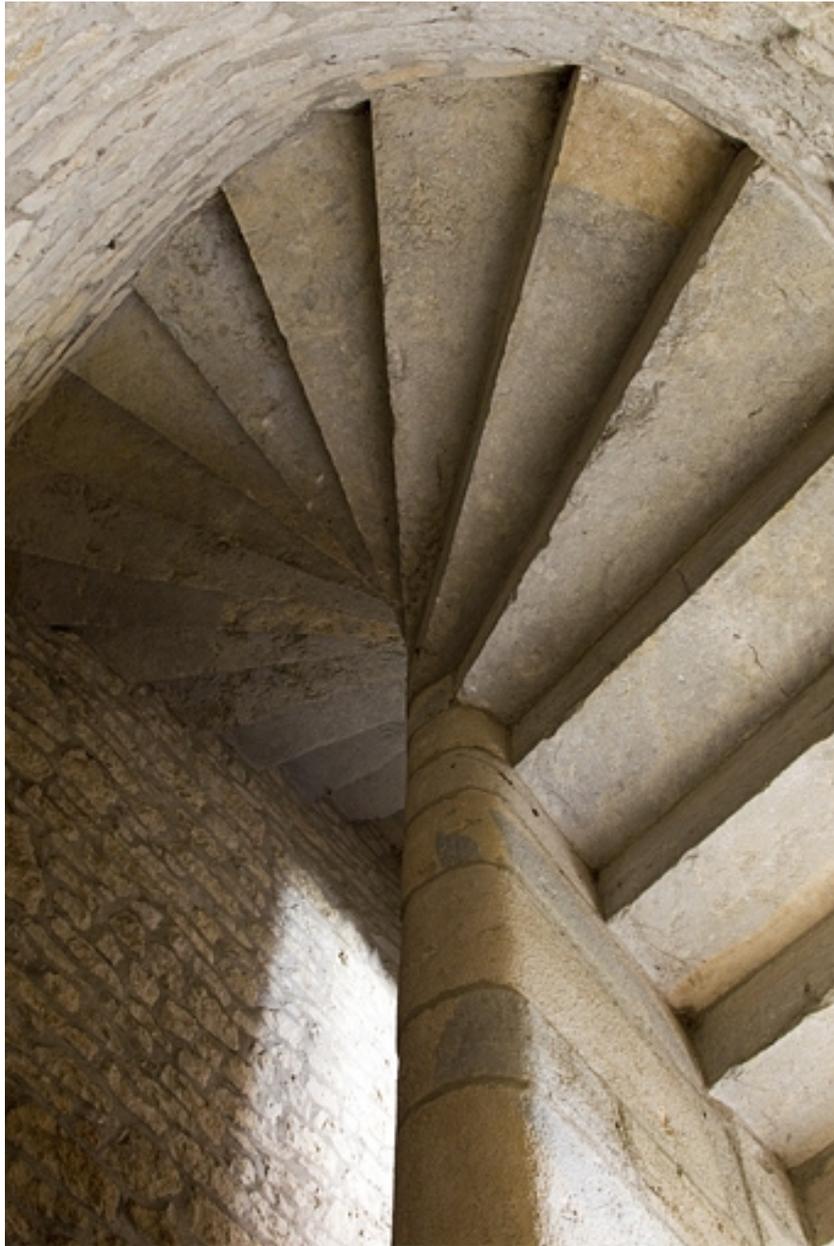
Premier logis secondaire : détail de l'escalier en vis.
Phot. Yves Sancey
IVR43_20112502840NUC2A

Premier logis secondaire : détail de l'escalier en vis.

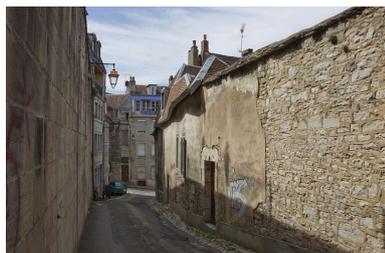
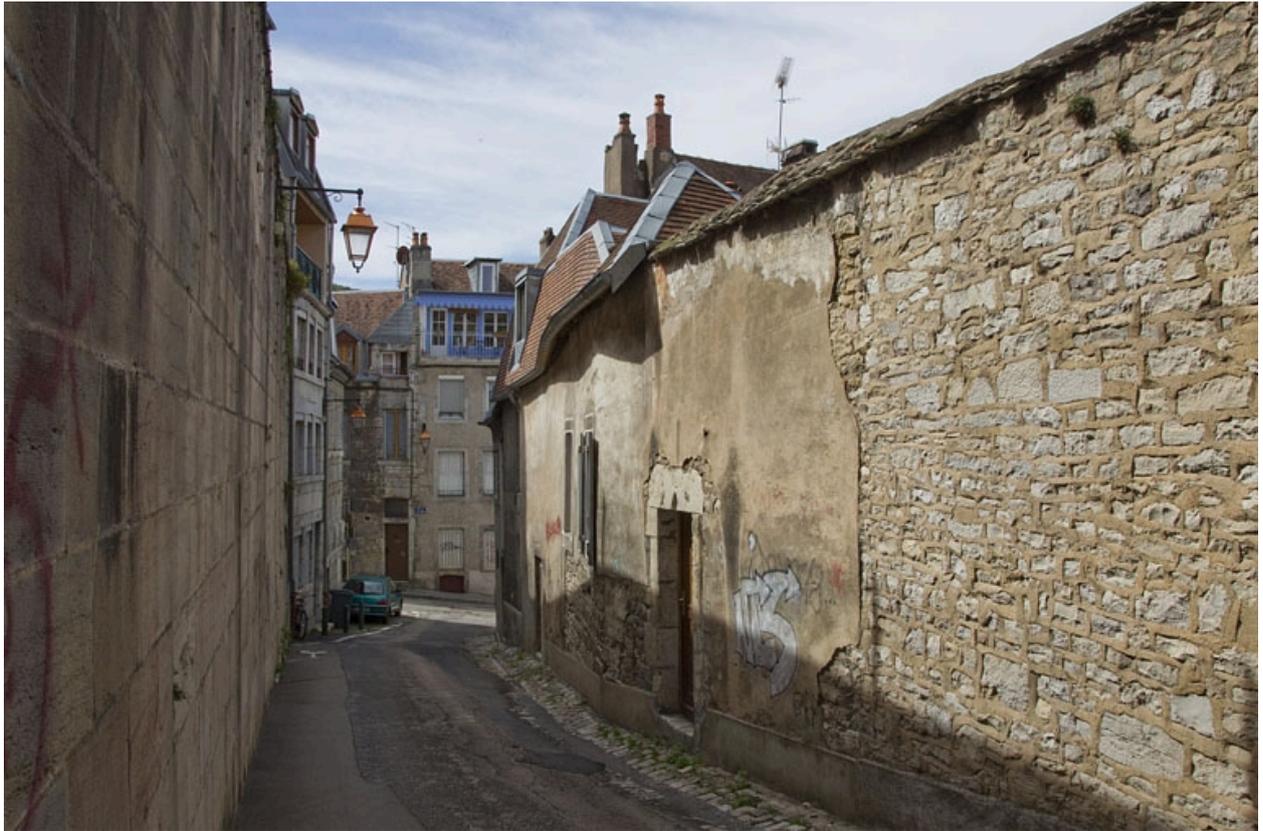
Premier logis secondaire : vue de la façade postérieure, de trois quarts droit.
