Bourgogne, Saône-et-Loire
Amanzé
La Grange Plassard

Ferme à la Grange Plassard

Numéro de dossier : IA71003540

Cadre de l'étude : opération ponctuelle architecture rurale du Charolais-Brionnais

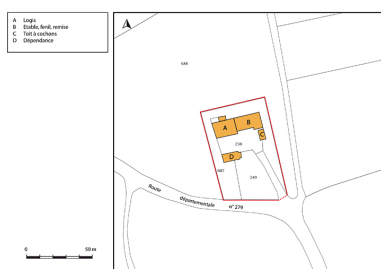
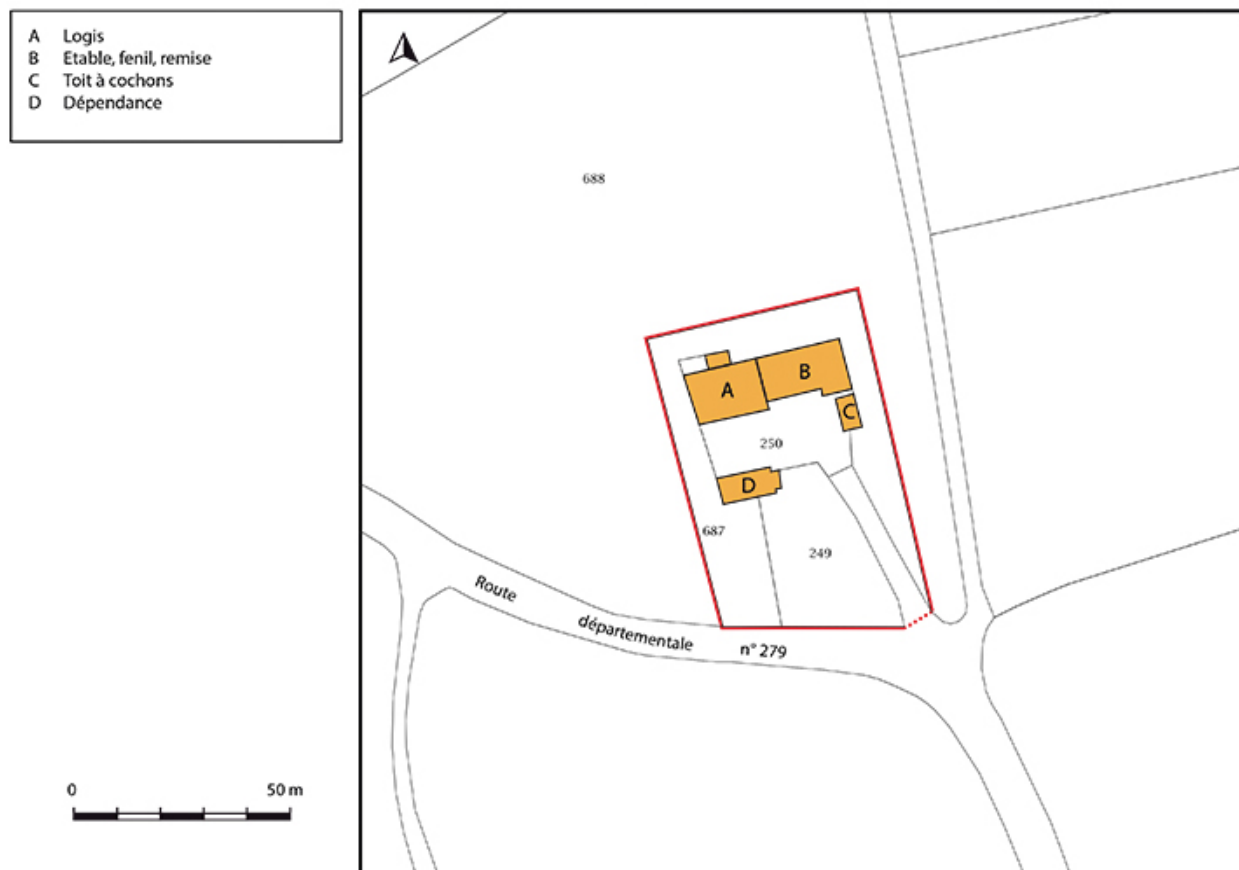
IVR26_20197100021NUDA

Plan-masse et de situation.
Extrait du plan cadastral, 2018,
section A, Echelle 1/1000.
Dess. Bertrand Turina

Plan-masse et de situation. Extrait du plan cadastral, 2018, section A, Echelle 1/1000.

Technique de relevé : reprise de fond ; Échelle : 1/1000

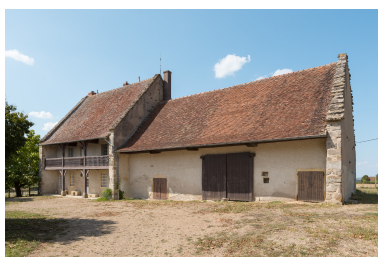
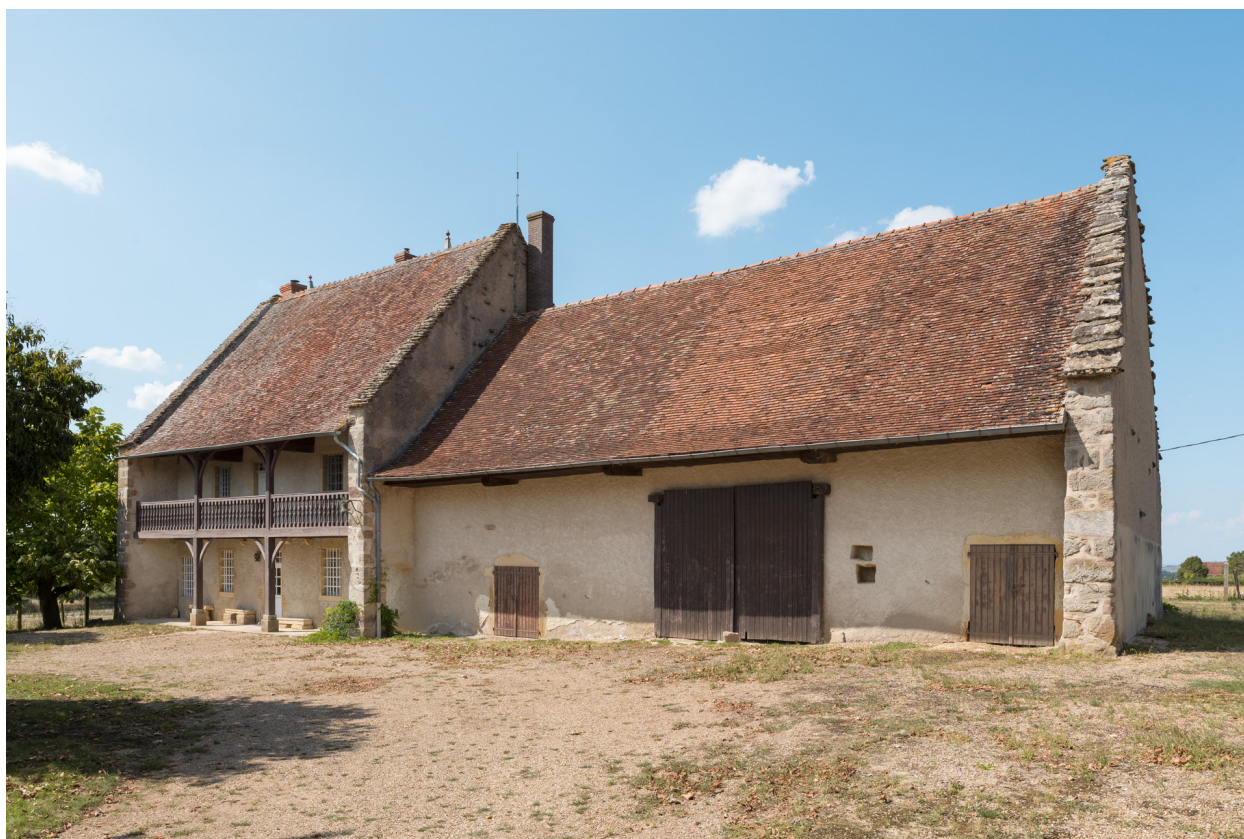
Vue des façades antérieures
depuis la cour au sud-est.
Phot. Pierre-Marie Barbe-Richaud
IVR26_20187100361NUC4A

Vue des façades antérieures depuis la cour au sud-est.

L'ensemble est constitué du logis, d'une grange (avec deux étables) accolée à l'est, d'une autre dépendance - à usage vraisemblable de soue et de poulailler - orientée perpendiculairement à l'angle sud-est (toit à longs pans couvert en petites tuiles plates, sans chéneau) et d'une dernière dépendance, en rez-de-chaussée, qui fait face au logis. Comme les autres bâtiments, celle-ci est édifiée en moellons, enduite, et une date est portée sur le linteau massif de la porte : 1685 (?) Son toit à deux pans, sans chéneaux, est couvert en petites tuiles plates et ses pignons sont découverts, saillants par rapport au niveau du toit et surmontés de pierres plates posées à l'horizontal. L'entrée se trouve sur le pignon, par une unique et étroite porte piétonnière. Une baie ouverte sous le niveau du comble donne de la lumière à l'étage. Sur la façade postérieure du pignon, une baie dans le comble est délimitée sur les quatre côtés par quatre pierres plates faisant saillie sur la surface. Un appentis prend appui sur le mur oriental, couvert en tuiles creuses.

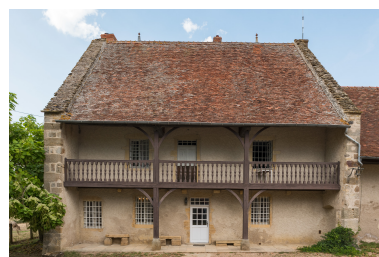
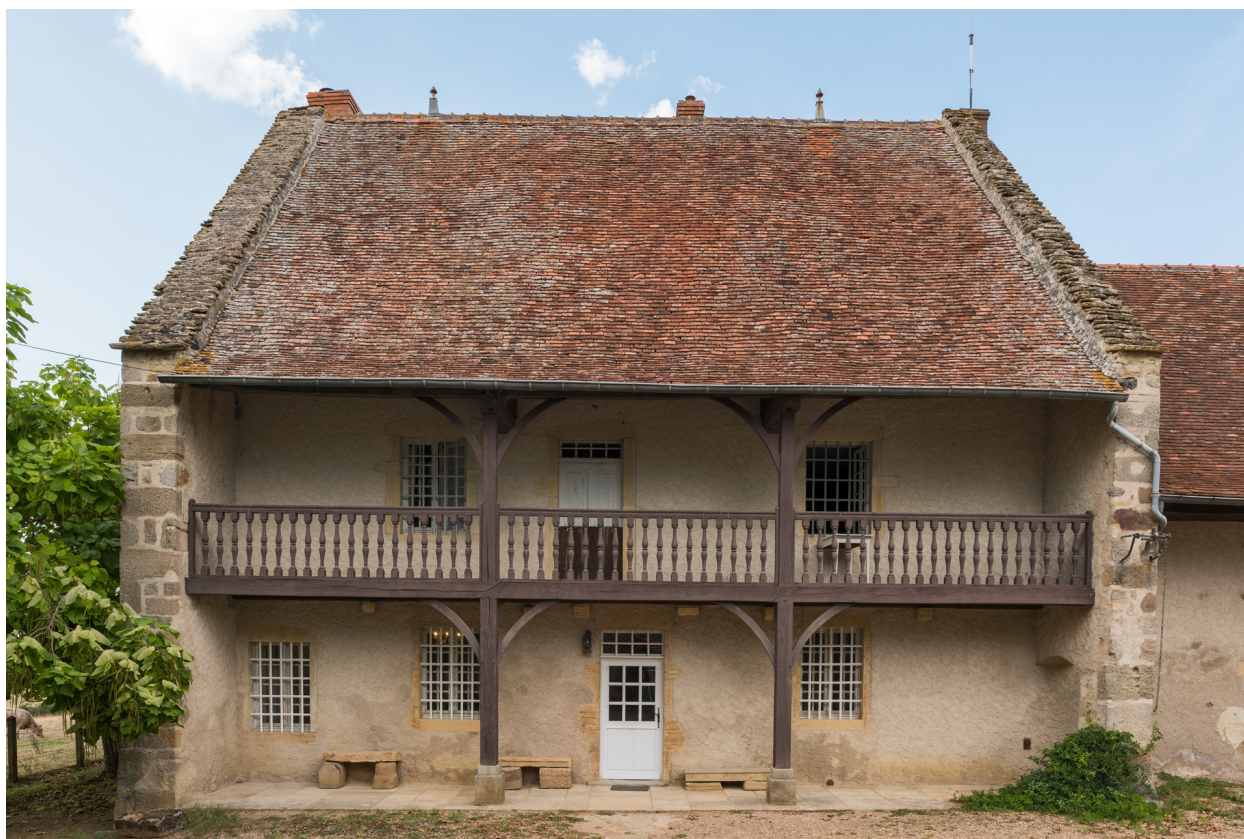
Vue de face de la maison.
Façade antérieure.
Phot. Pierre-Marie Barbe-Richaud
IVR26_20187100362NUC4A

Vue de face de la maison. Façade antérieure.

En plus du changement des couvertures, les différents bâtiments ont connu d'autres évolutions : une reprise des ouvertures sur la façade principale de la maison, sans doute au XVIIIe siècle, la reconstruction de la galerie en bois dans les années

La façade antérieure du logis (sud) porte un balcon en charpente bois prenant appui sur les pignons saillants abrités par un toit débordant et égouts retroussés. Des modillons en remploi ornent la façade. Les pignons dépassent également du niveau du toit et sont surmontés de pierres plates posées à l'horizontal. La façade postérieure des parties agricoles est soutenue par un contrefort. Les linteaux des deux baies de l'étage sont à accolade. Sur le couverture de pierre du manteau de la cheminée engagée de l'étage, on lit l'inscription suivante : Jean Plassard a bâti cette maison en l'année 1438. Sur

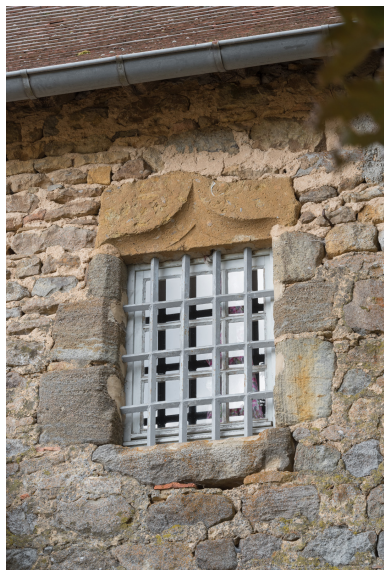
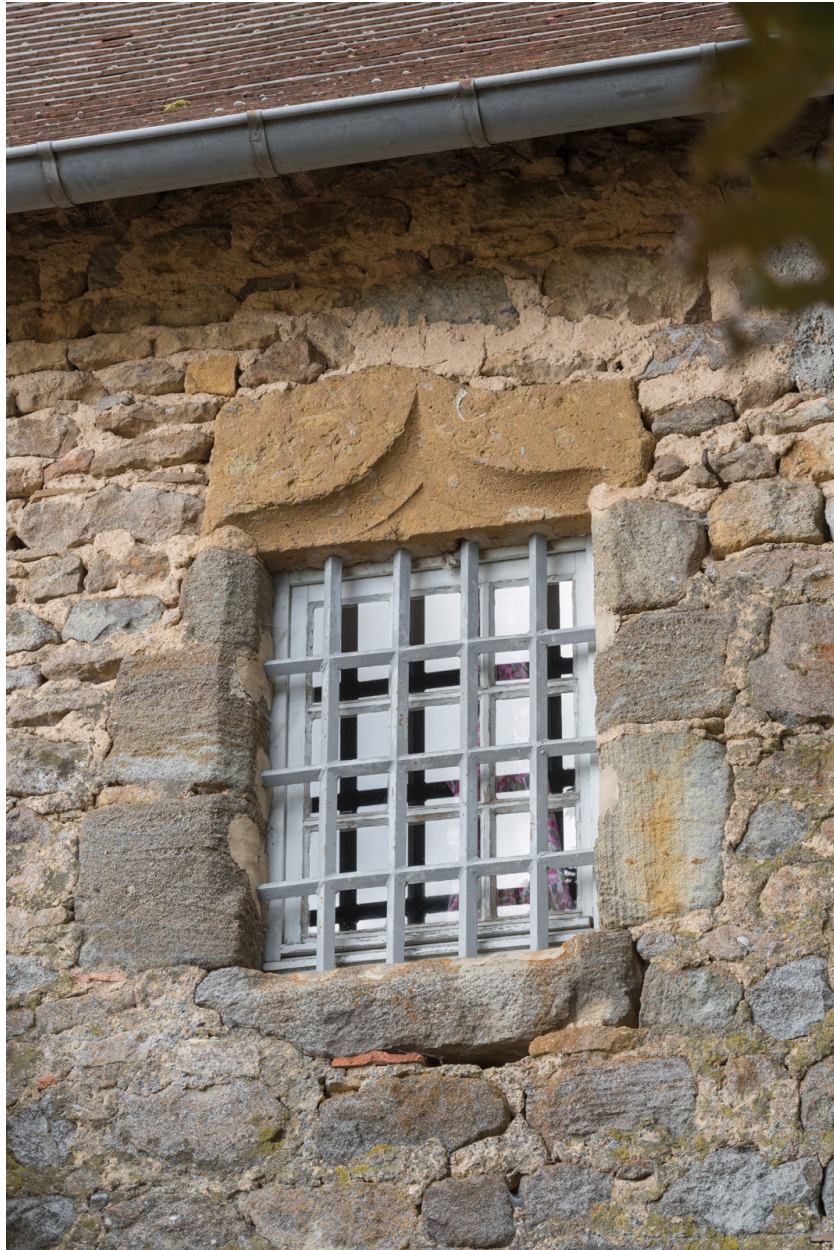
Détail de la baie ouest à l'étage
de la façade postérieure.
Phot. Pierre-Marie Barbe-Richaud
IVR26_20187100363NUC4A

Détail de la baie ouest à l'étage de la façade postérieure.

Quelques éléments d'architecture permettent toutefois de confirmer cette datation du XVe siècle. Le linteau de la cheminée du rez-de-chaussée de la maison est en effet soutenu par deux piédroits, en forme de colonne, reposant sur des bases prismatiques caractéristiques de cette période. La façade arrière conserve également à l'étage deux baies constituées d'un linteau orné d'une accolade et de chambranles présentant un chanfrein terminé en pointe sur congé. Ce type d'ornementation est souvent utilisé en remploi dans les bâtiments ruraux aux XVII-XVIIIe siècles. Mais ici, le linteau d'une des baies, bien qu'il n'ait pas été réalisé dans le même matériau que le reste des pierres d'encadrement, est parfaitement adapté à la largeur de l'ouverture, avec des moulures en parfaite continuité avec celles des montants. S'agit-il d'un ensemble réalisé spécifiquement pour ce bâtiment ou constitués d'éléments récupérés indépendamment les uns des autres et réassemblés ? L'hypothèse du remploi ne peut pas être totalement écartée, car la seconde baie ne présente pas la même cohérence.

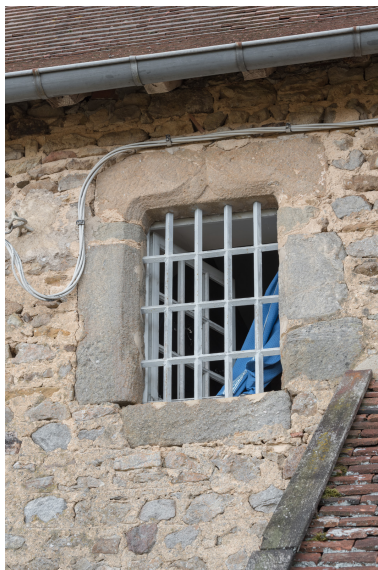
Détail de la baie est à l'étage
de la façade postérieure.
Phot. Pierre-Marie Barbe-Richaud
IVR26_20187100364NUC4A

Détail de la baie est à l'étage de la façade postérieure.

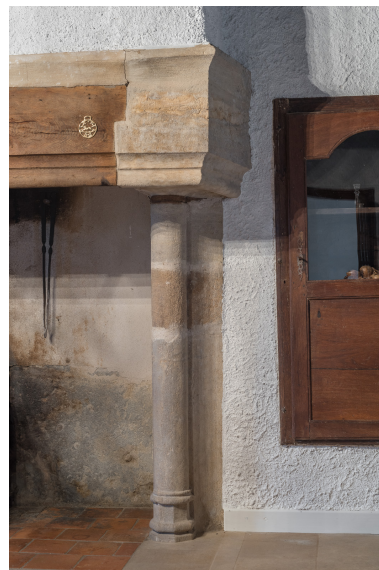
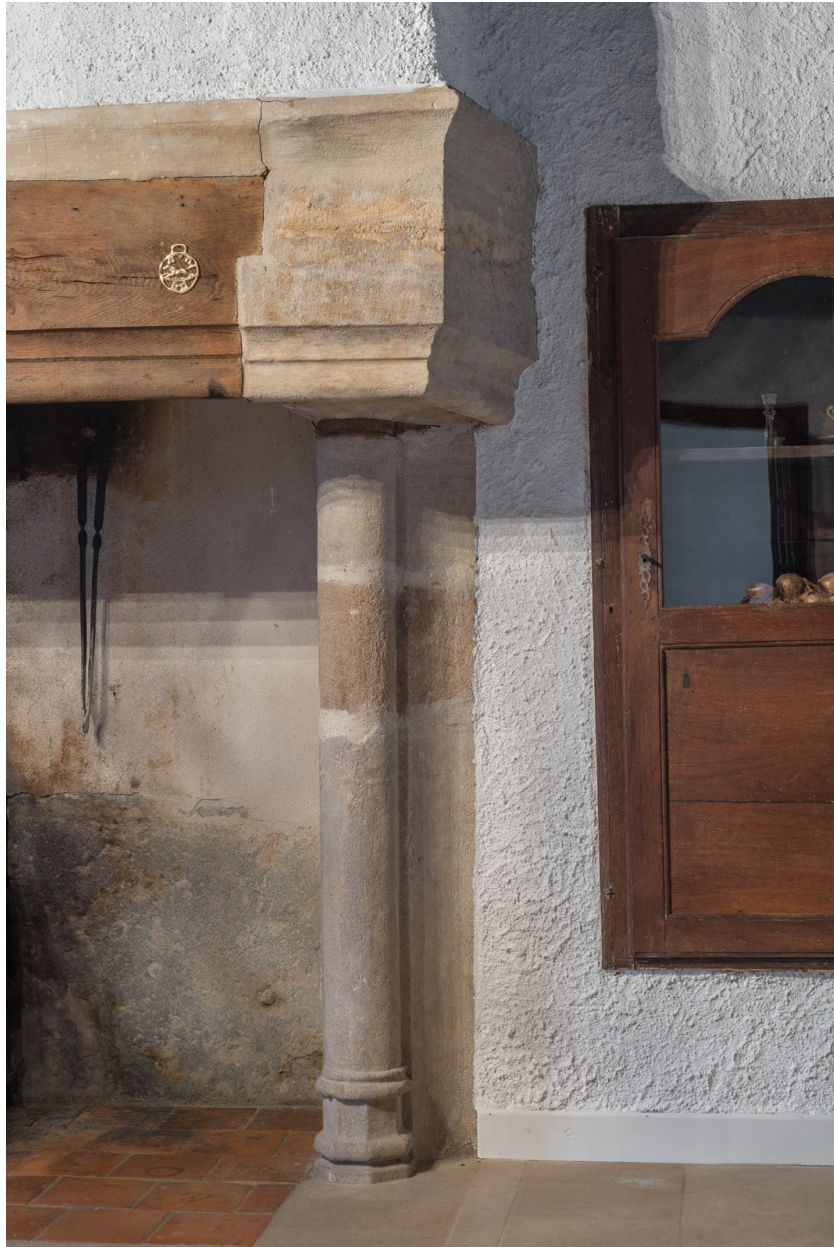
Vue rapprochée du piedroit droit
de la cheminée du rez-de-chaussée.
Phot. Pierre-Marie Barbe-Richaud
IVR26_20187100365NUC4A

Vue rapprochée du piedroit droit de la cheminée du rez-de-chaussée.

le couverture de bois inclus dans le manteau de pierre de la cheminée engagée du rez-de-chaussée, est gravée la date suivante : 1438. Les piédroits ont des bases prismatiques.

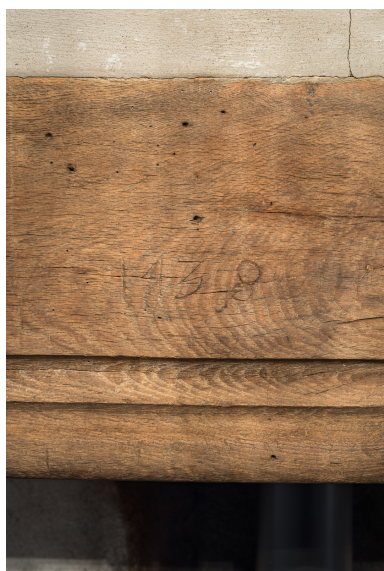
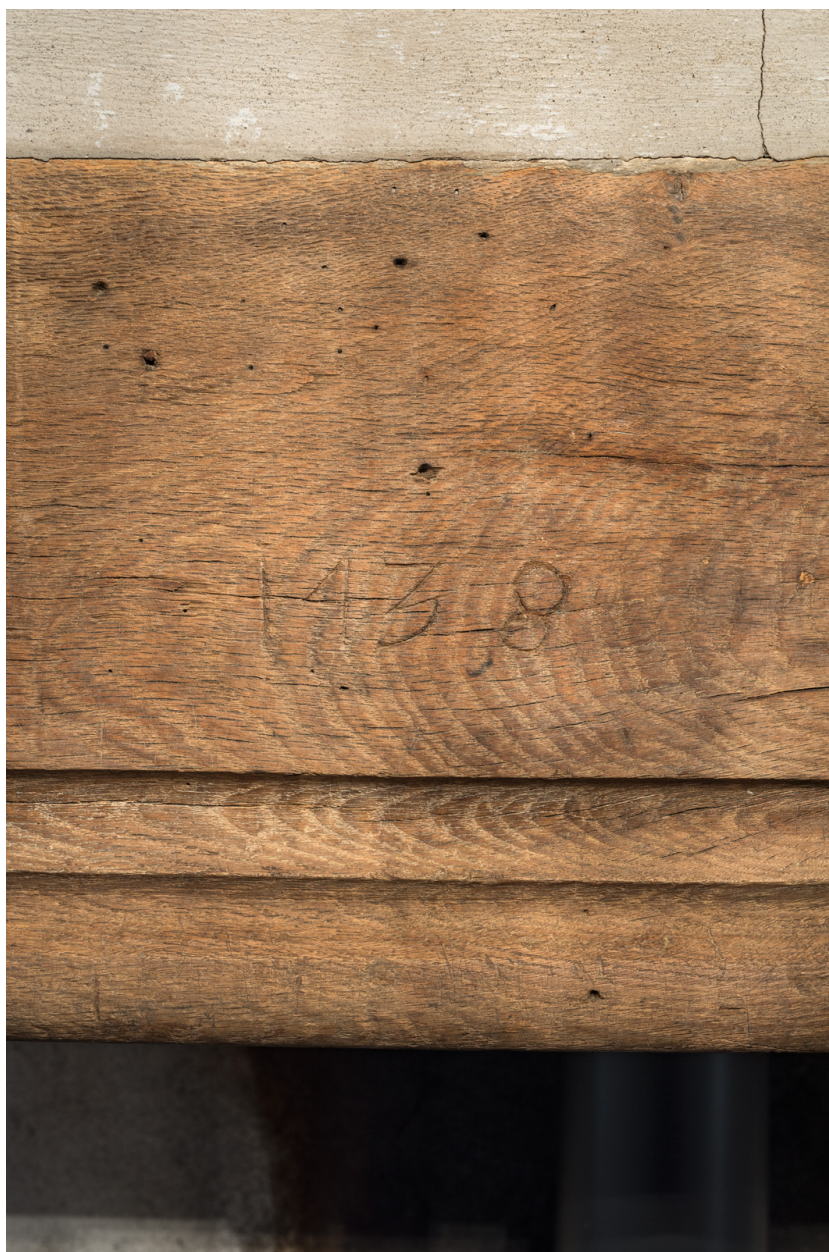
Date portée - 1438 - sur le
couvrement de la cheminée
du rez-de-chaussée.
Phot. Pierre-Marie Barbe-Richaud
IVR26_20187100366NUC4A

Date portée - 1438 - sur le couverture de la cheminée du rez-de-chaussée.

Une inscription sur le linteau en pierre d'une cheminée, à l'étage de la maison d'habitation de cette ancienne ferme, indique : « Jean Plassard a bâti cette maison en l'année 1438 ». Cette date est également gravée dans le linteau en bois de la grande cheminée du rez-de-chaussée. Enfin, le nom de Jean Plassard est inscrit, bien qu'en partie effacé, sur le linteau d'une porte du rez-de-chaussée, menant aujourd'hui à une cave en appentis, à l'arrière de la maison. Ces inscriptions ne datent pas de 1438, mais ont été ajoutées plus tardivement, sans doute par les descendants de Jean Plassard, dans un but de mémoire, pour fixer et transmettre la date de construction de ces bâtiments et le nom de leur bâtisseur.

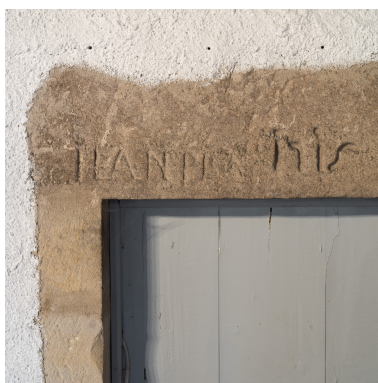
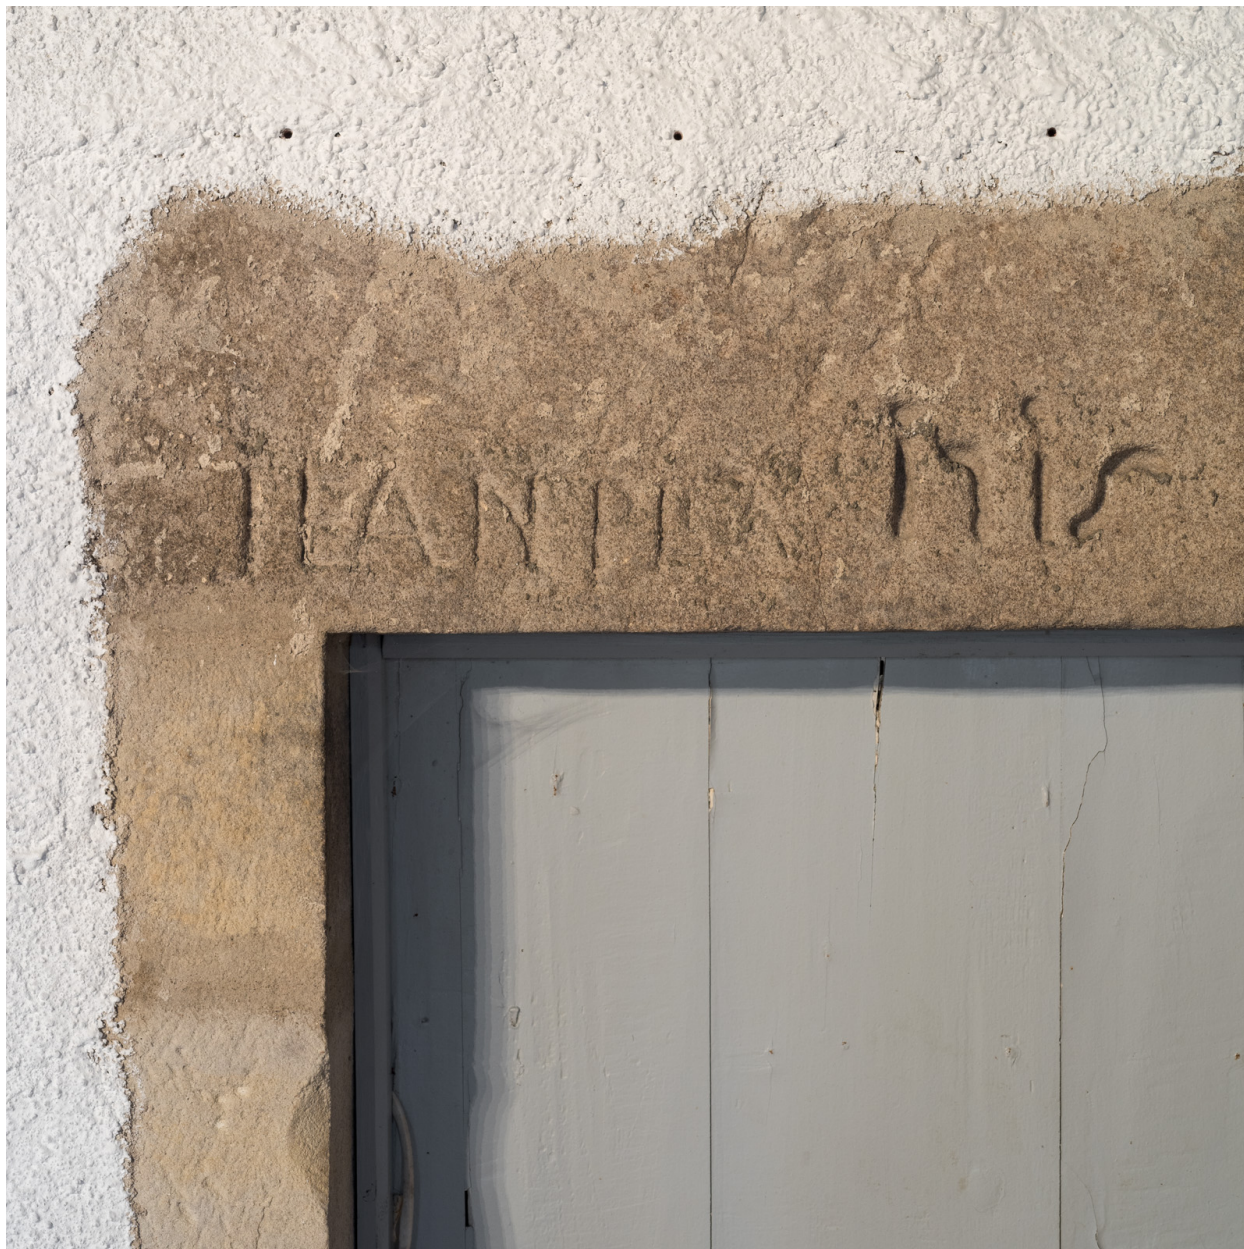
Vue rapprochée d'une inscription
et d'une date portée sur un linteau.
Phot. Pierre-Marie Barbe-Richaud
IVR26_20187100367NUC4A

Vue rapprochée d'une inscription et d'une date portée sur un linteau.

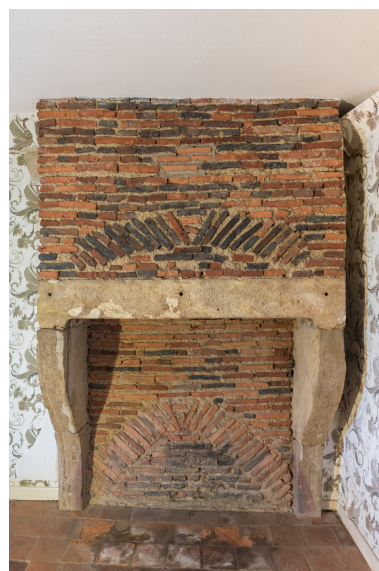
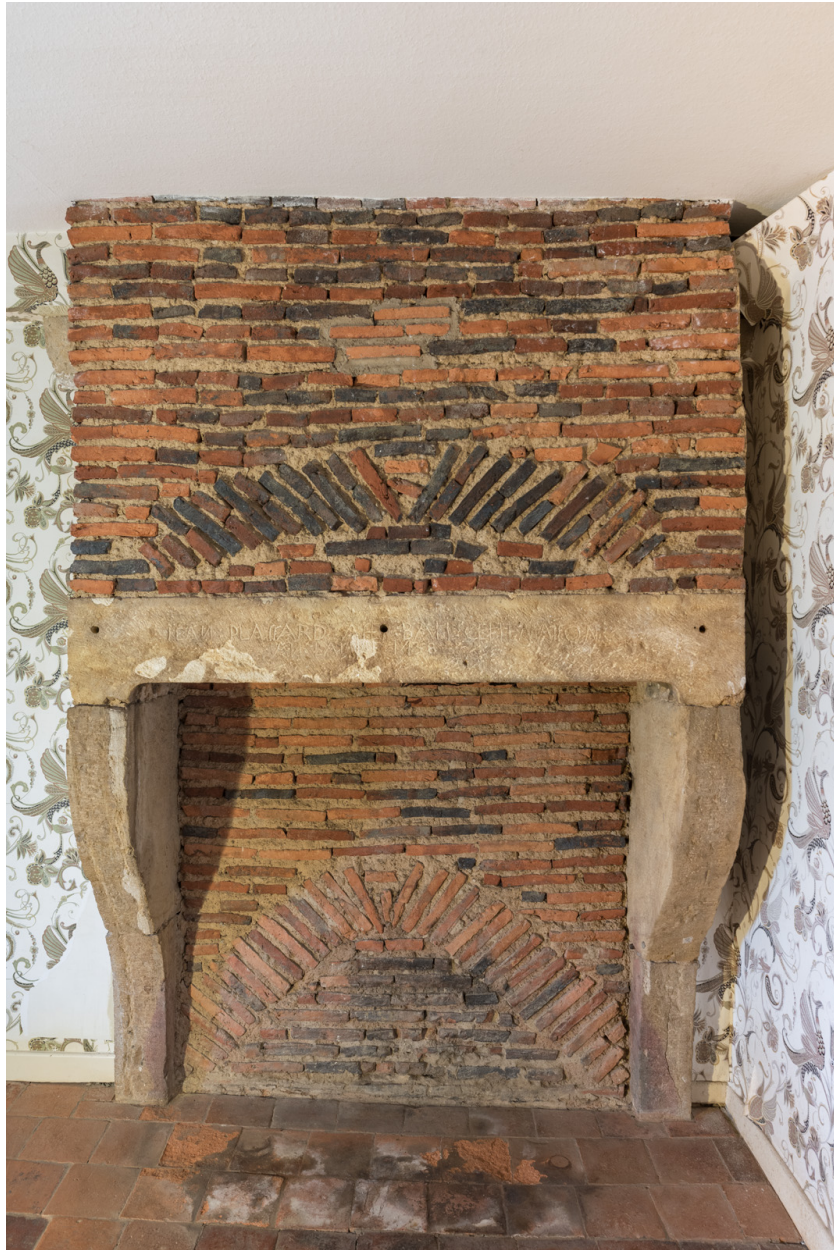
Vue de face de la cheminée
de l'étage. inscription et date
portée -1438- sur le couvrement.
Phot. Pierre-Marie Barbe-Richaud
IVR26_20187100368NUC4A

Vue de face de la cheminée de l'étage. inscription et date portée -1438- sur le couverture.

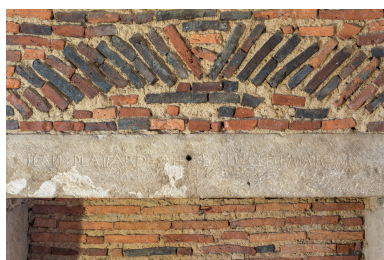
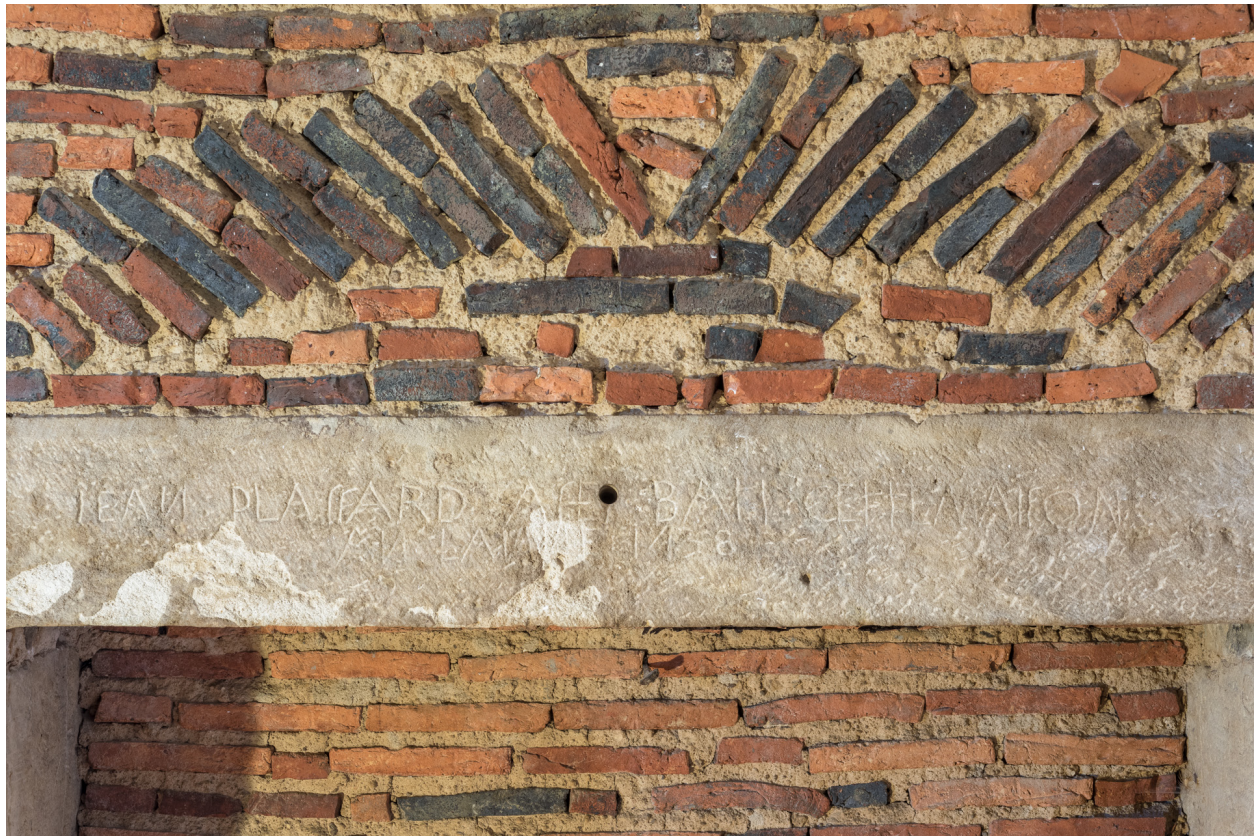
Vue rapprochée : inscription et date portée -1438- sur le couverture d'une cheminée à l'étage.
Phot. Pierre-Marie Barbe-Richaud
IVR26_20187100369NUC4A

Vue rapprochée : inscription et date portée -1438- sur le couverture d'une cheminée à l'étage.

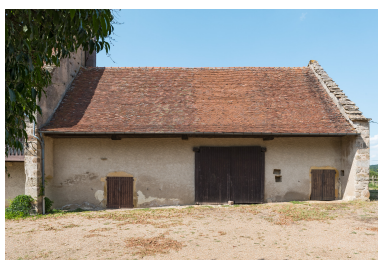
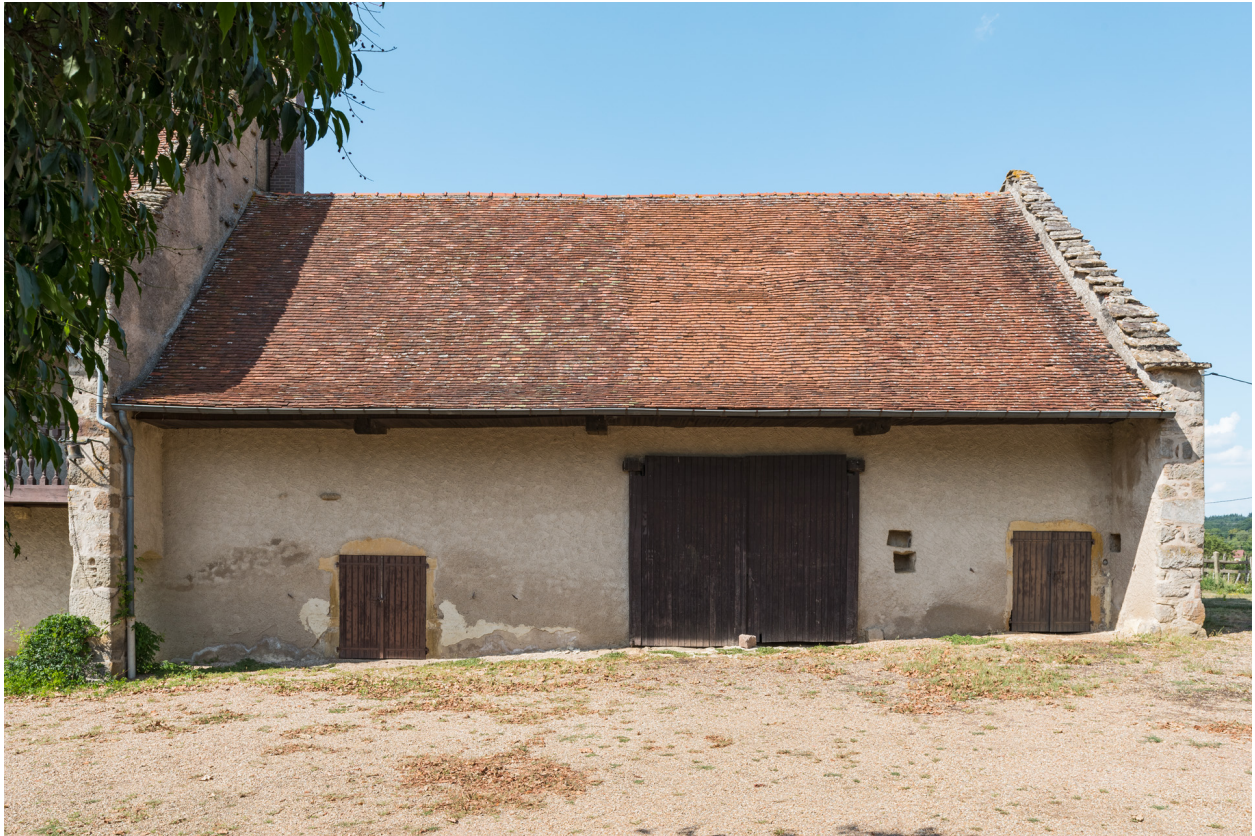
Vue de face de la façade antérieure de la partie agricole : grange et étables.
Phot. Pierre-Marie Barbe-Richaud
IVR26_20187100370NUC4A

Vue de face de la façade antérieure de la partie agricole : grange et étables.

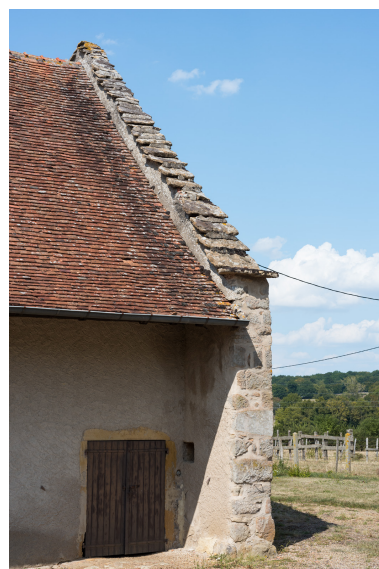
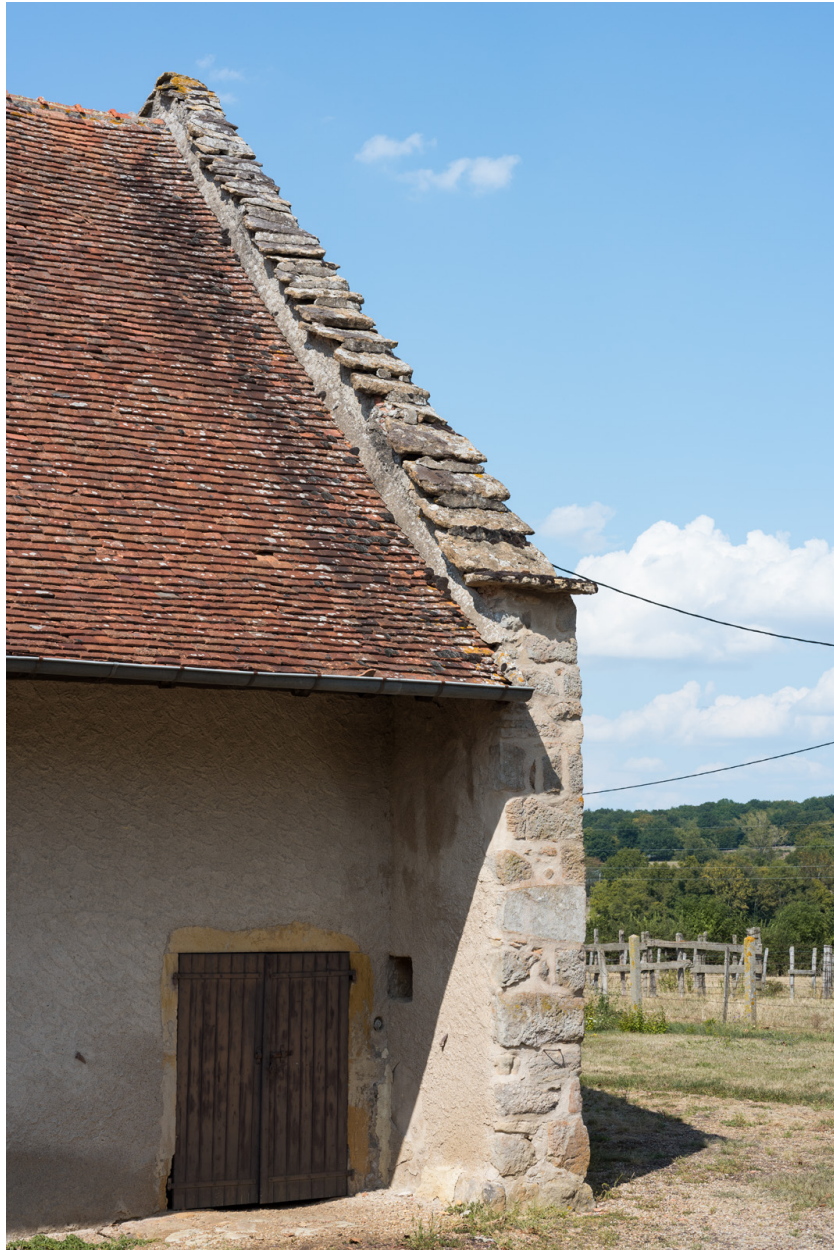
Vue rapprochée du pignon est de la partie agricole.
Phot. Pierre-Marie Barbe-Richaud
IVR26_20187100371NUC4A

Vue rapprochée du pignon est de la partie agricole.

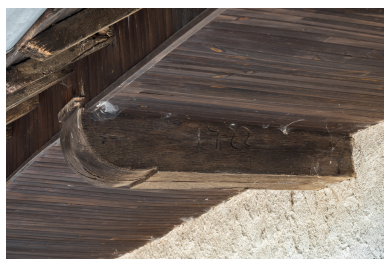
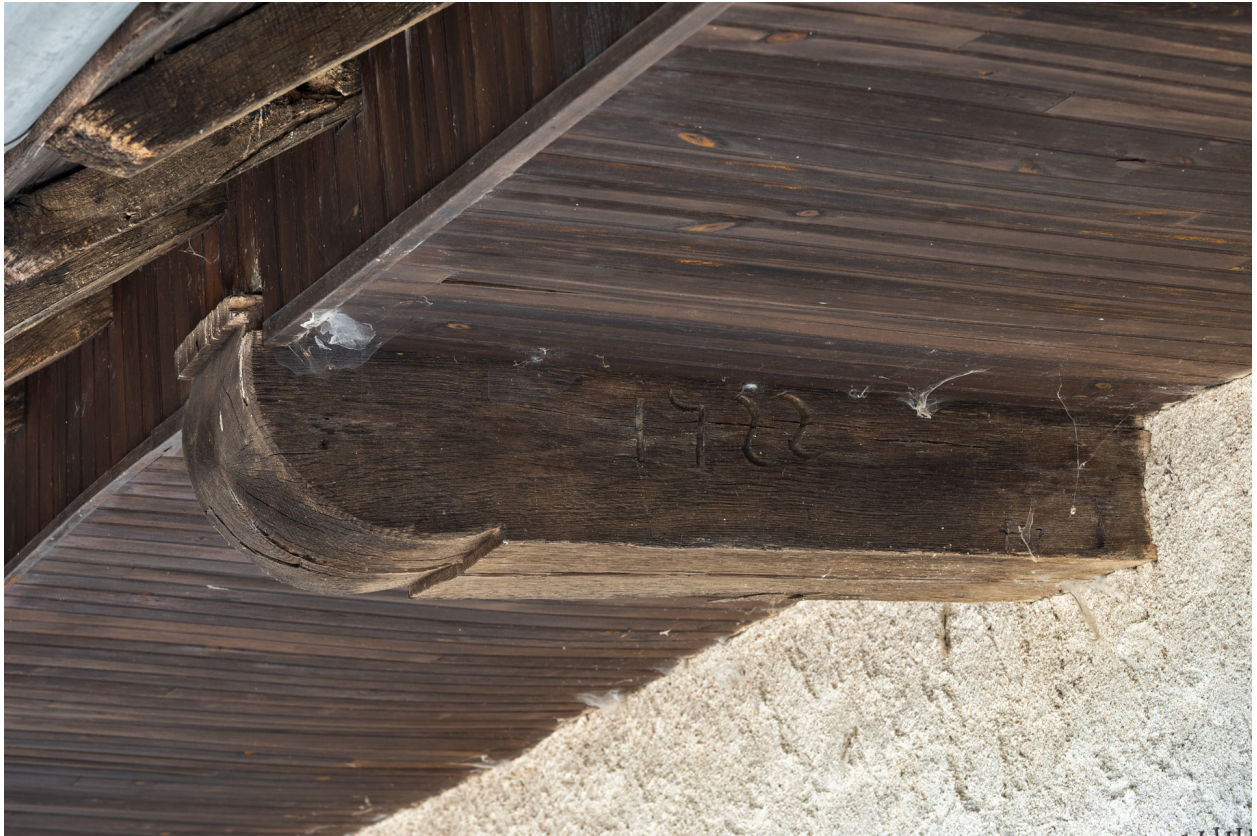
Vue de détail de la date 1722 sur un élément de charpente.
Phot. Pierre-Marie Barbe-Richaud
IVR26_20187100372NUC4A

Vue de détail de la date 1722 sur un élément de charpente.

La signature d'un charpentier ("François Charpentier") et une date sont gravées sur une des poutres de la grange. Deux poteaux soigneusement dressés (chapiteaux à pans coupés) dans l'étable de gauche soutiennent le plancher du fenil. La cloison maçonnée à mi-hauteur séparant remise et étable est percée par des ouvertures (dites localement feurons) comportant encadrements et linteaux de pierre, pour nourrir les bêtes depuis la grange. Des emplacements pour les échelles y sont ménagés, pour permettre l'accès aux greniers. Dans l'ancien fournil, se trouvent les traces de deux fours successifs et une cuve de pierre (pour le lavage du linge).

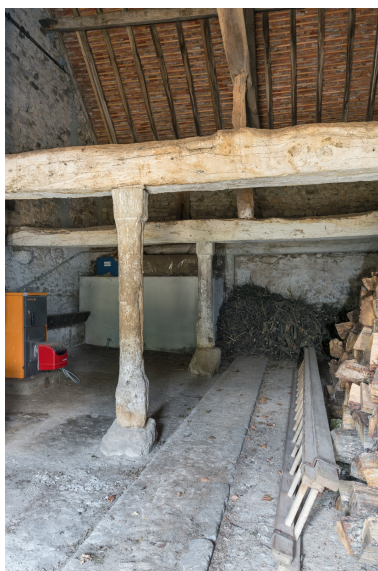
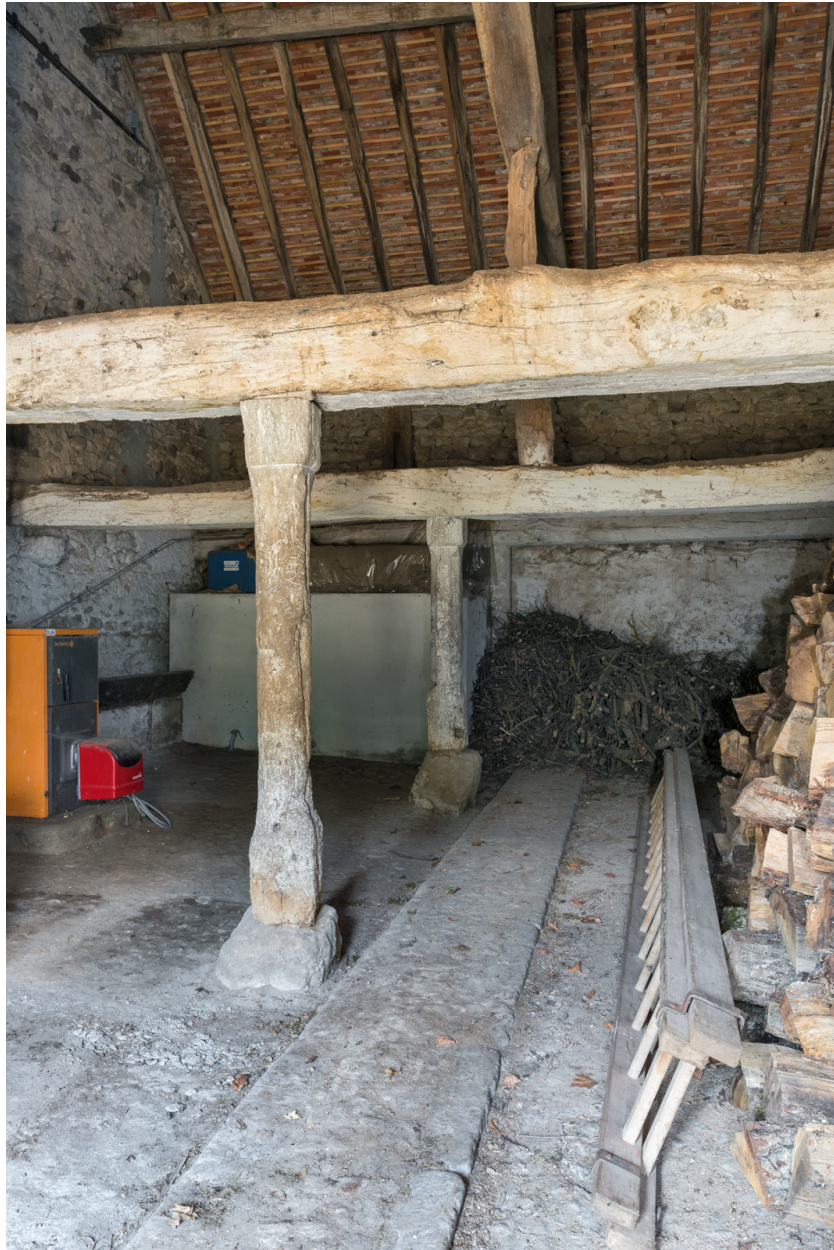
Vue intérieure de l'étable : poteaux sculptés.
Phot. Pierre-Marie Barbe-Richaud
IVR26_20187100373NUC4A

Vue intérieure de l'étable : poteaux sculptés.

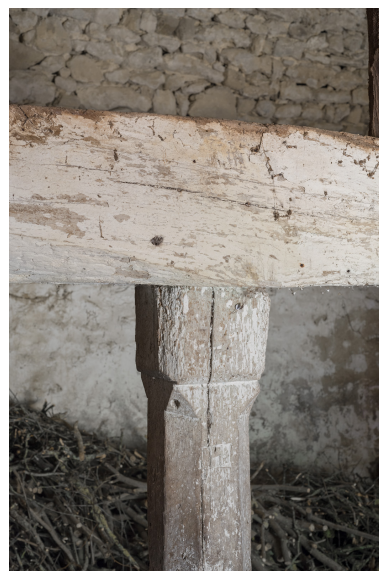
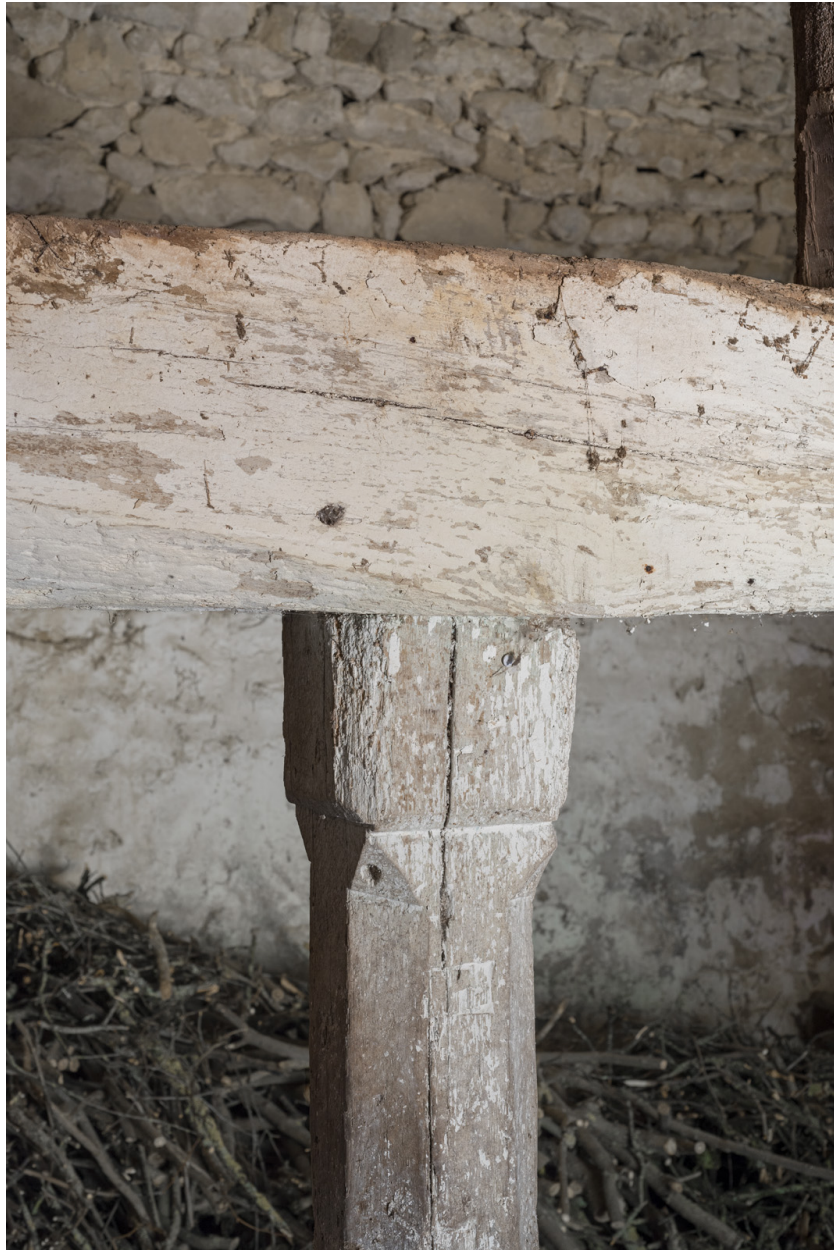
Vue rapprochée d'un assemblage poutre-poteau.
Phot. Pierre-Marie Barbe-Richaud
IVR26_20187100374NUC4A

Vue rapprochée d'un assemblage poutre-poteau.

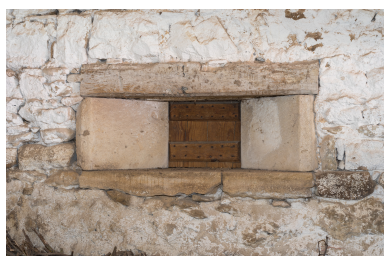
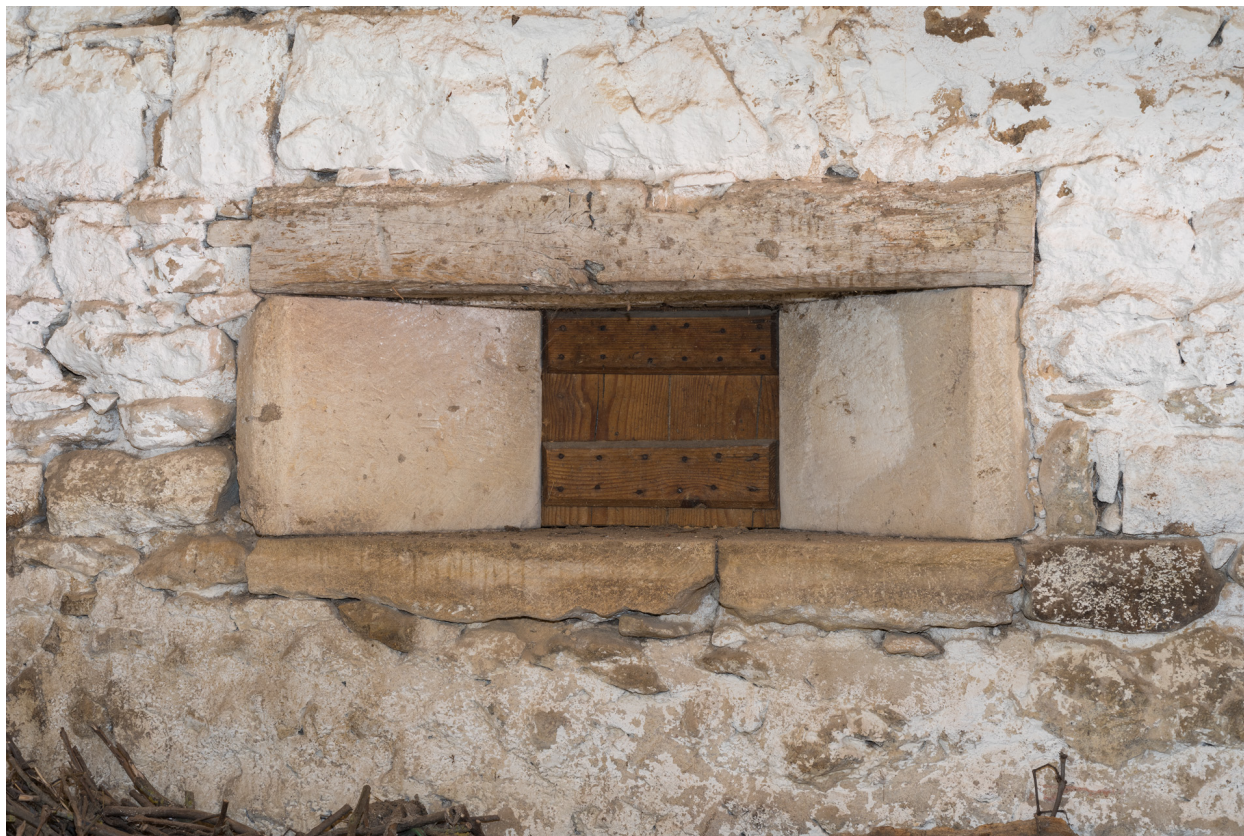
Vue rapprochée d'une baie - dite feuron- menagée dans la cloison entre la grange et l'étable.
Phot. Pierre-Marie Barbe-Richaud
IVR26_20187100375NUC4A

Vue rapprochée d'une baie -dite feuron- ménagée dans la cloison entre la grange et l'étable.

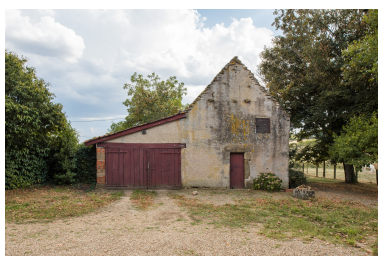
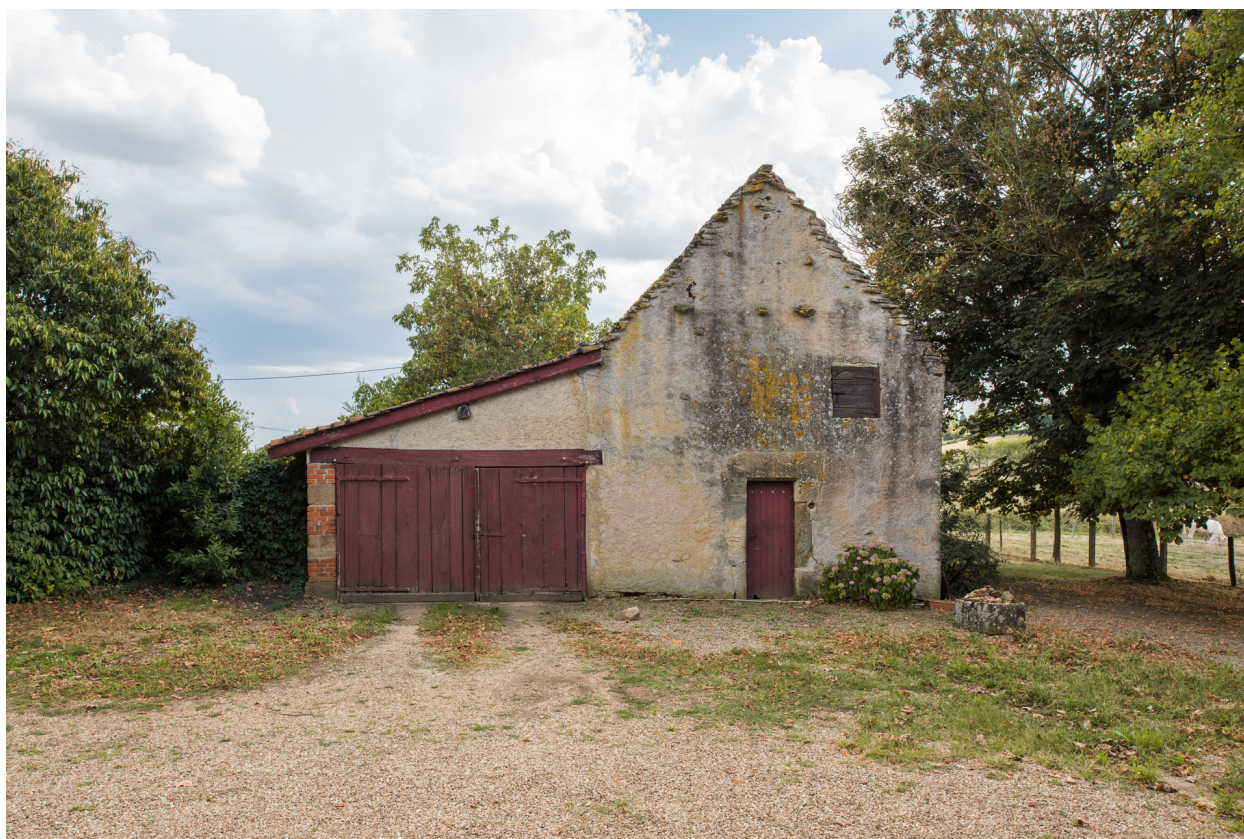
Vue de face de la façade antérieure - nord - des dépendances.
Phot. Pierre-Marie Barbe-Richaud
IVR26_20187100376NUC4A

Vue de face de la façade antérieure - nord - des dépendances.
