Bourgogne, Saône-et-Loire
Amanzé
La Grange Plassard

Ferme à la Grange Plassard

Numéro de dossier : IA71003540

Cadre de l'étude : opération ponctuelle architecture rurale du Charolais-Brionnais

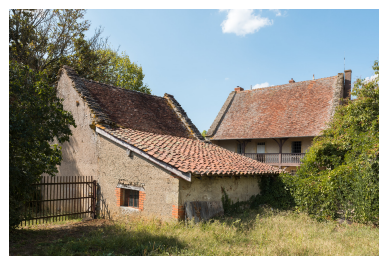
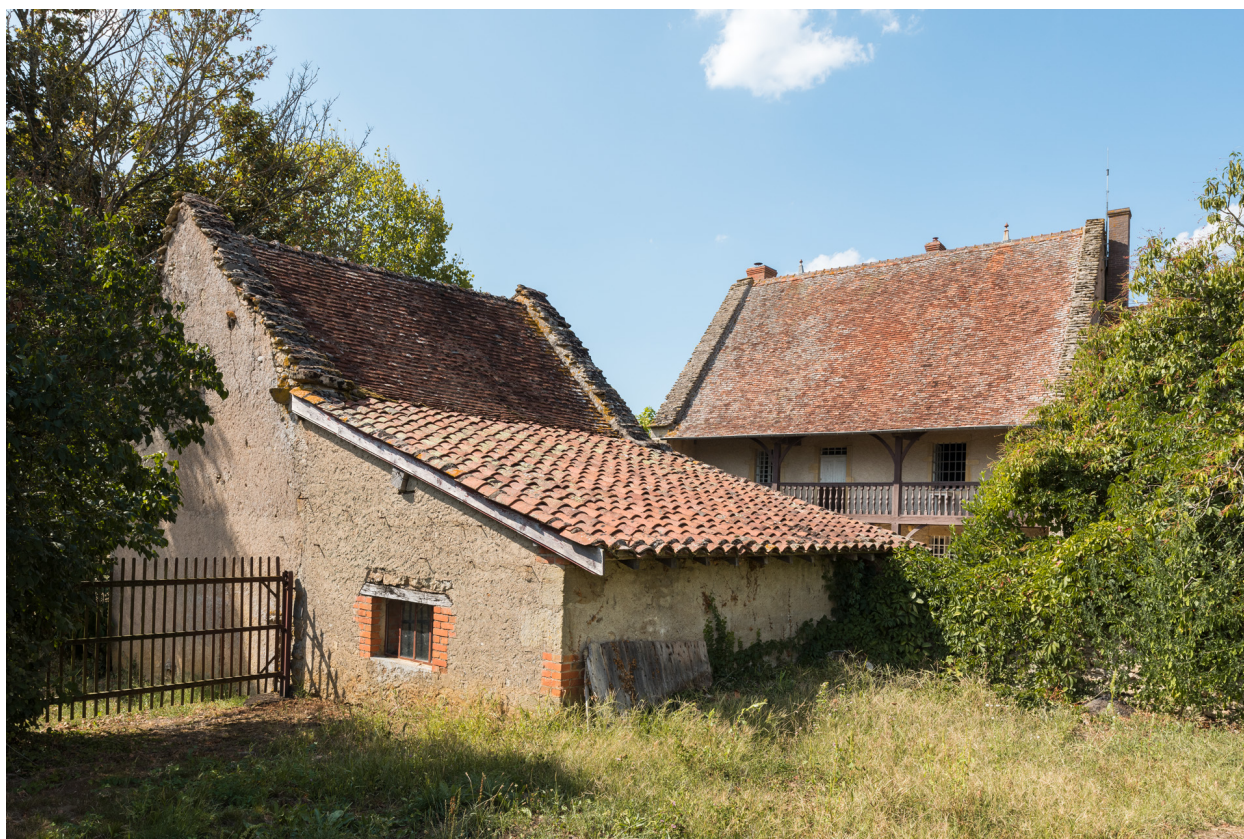
Vue de trois-quart sud-est de la dépendance agricole.
Phot. Pierre-Marie Barbe-Richaud
IVR26_20187100377NUC4A

Vue de trois-quart sud-est de la dépendance agricole.

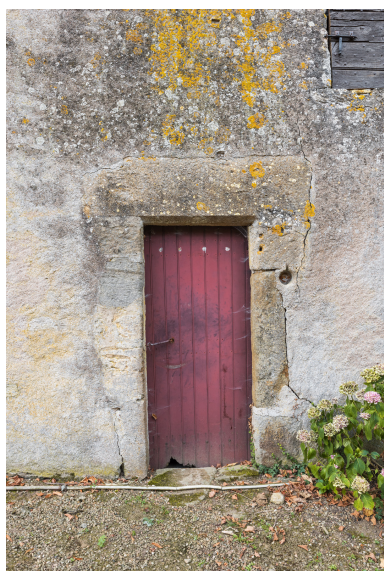
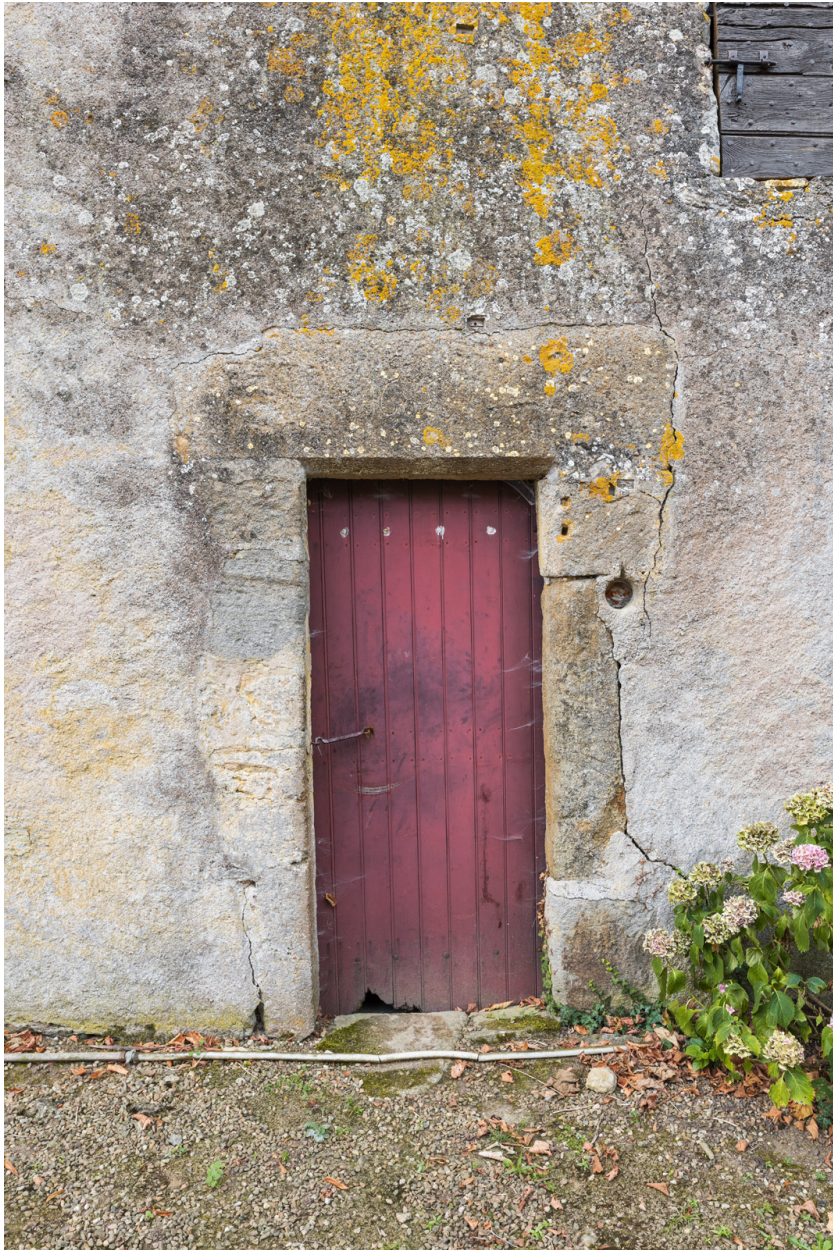
Vue rapprochée de la porte
d'entrée de la dépendance dont
le linteau porte la date : 1685 (?)
Phot. Pierre-Marie Barbe-Richaud
IVR26_20187100378NUC4A

Vue rapprochée de la porte d'entrée de la dépendance dont le linteau porte la date : 1685 (?)

Le caractère ancien des bâtiments est enfin attesté par le débord des murs-pignons de la maison et de la grange, dont la hauteur dépasse d'une cinquantaine de centimètres de celle des toits. Ce type de débord indique que les bâtiments étaient à l'origine couverts d'un toit de chaume et avait pour objectif de protéger le chaume du vent et des intempéries. Or, grâce aux visites générales des feux des communautés du baillage de Semur (Cote C4844 et C4845, Arch. dép. 21), on sait que ce type de couverture était le plus répandu dans le Brionnais, avant d'être progressivement abandonné pour la tuile à partir du XVIIIe siècle. Une des pièces de la charpente actuelle de la grange porte d'ailleurs l'inscription « 1722 », qui indique vraisemblablement la date de sa reconstruction dans le but de recevoir un nouveau type de couverture en tuiles. Il est probable que ces transformations aient été réalisées au même moment sur la maison et le petit bâtiment, daté de 1685, qui lui fait face et qui abritait le four à pain.

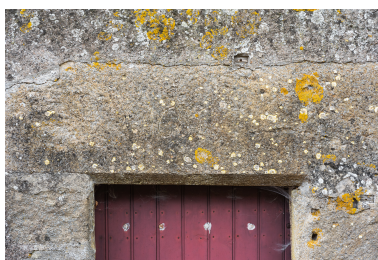
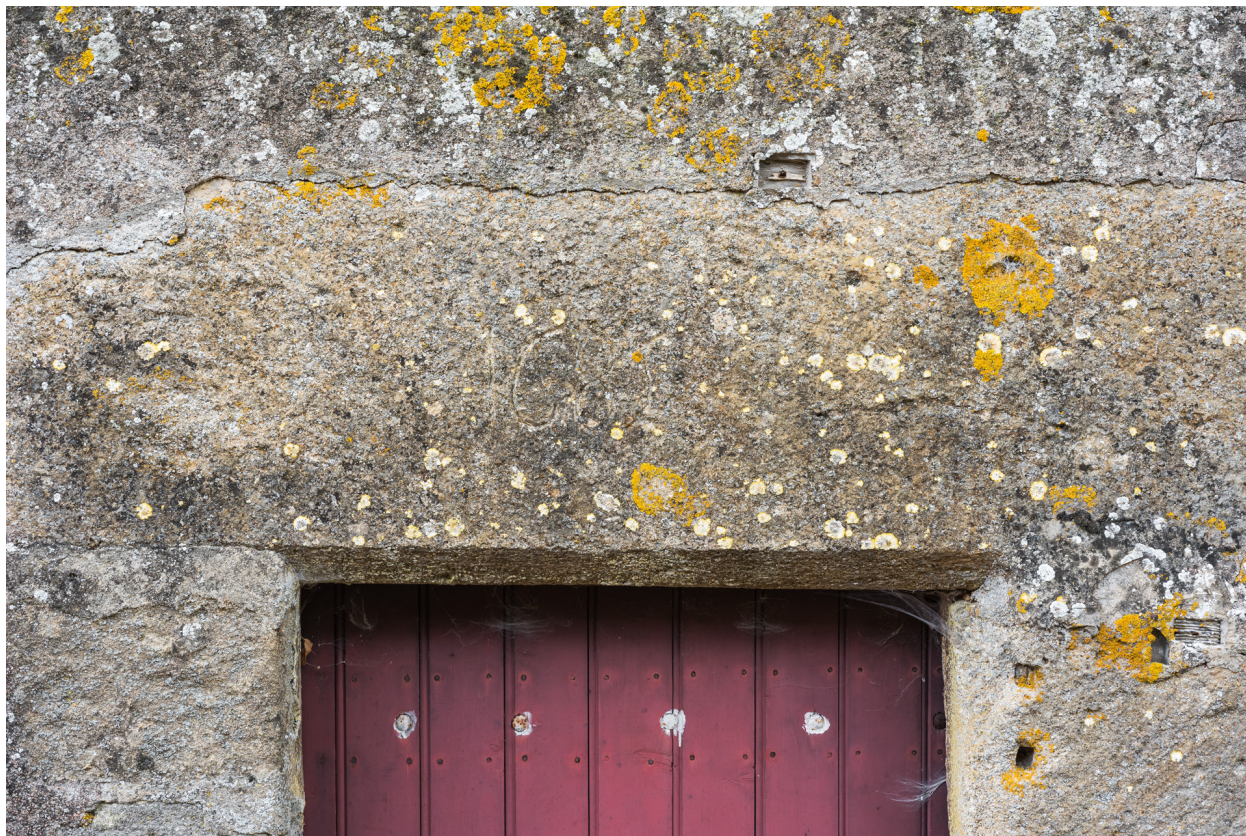
Vue rapprochée du linteau
qui porte la date : 1685 (?)
Phot. Pierre-Marie Barbe-Richaud
IVR26_20187100379NUC4A

Vue rapprochée du linteau qui porte la date : 1685 (?)

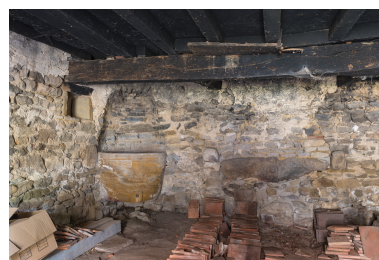
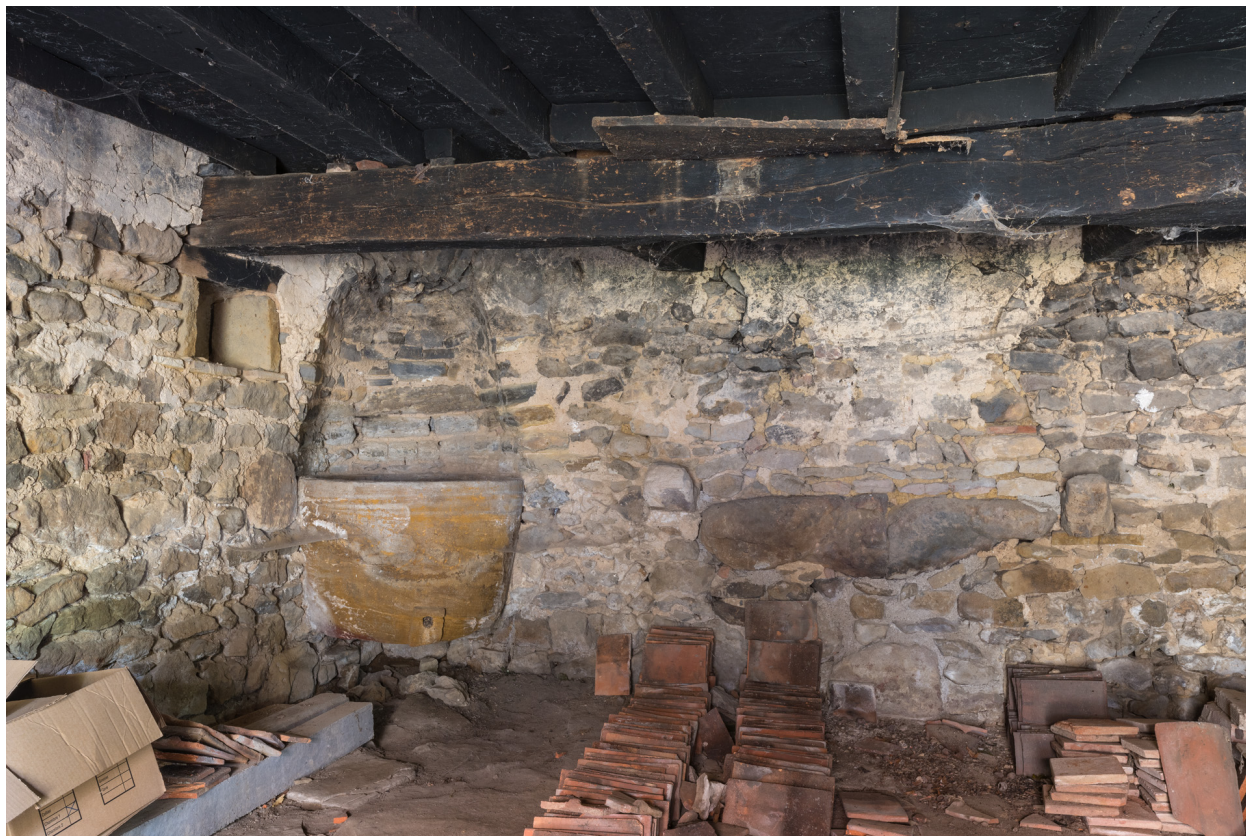
Vue intérieure de la dépendance.
Face au mur postérieur sud.
Phot. Pierre-Marie Barbe-Richaud
IVR26_20187100380NUC4A

Vue intérieure de la dépendance. Face au mur postérieur sud.

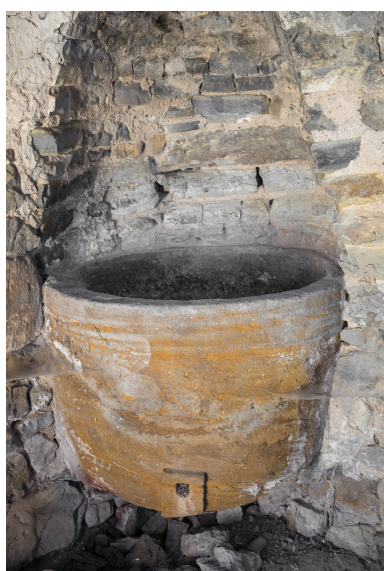
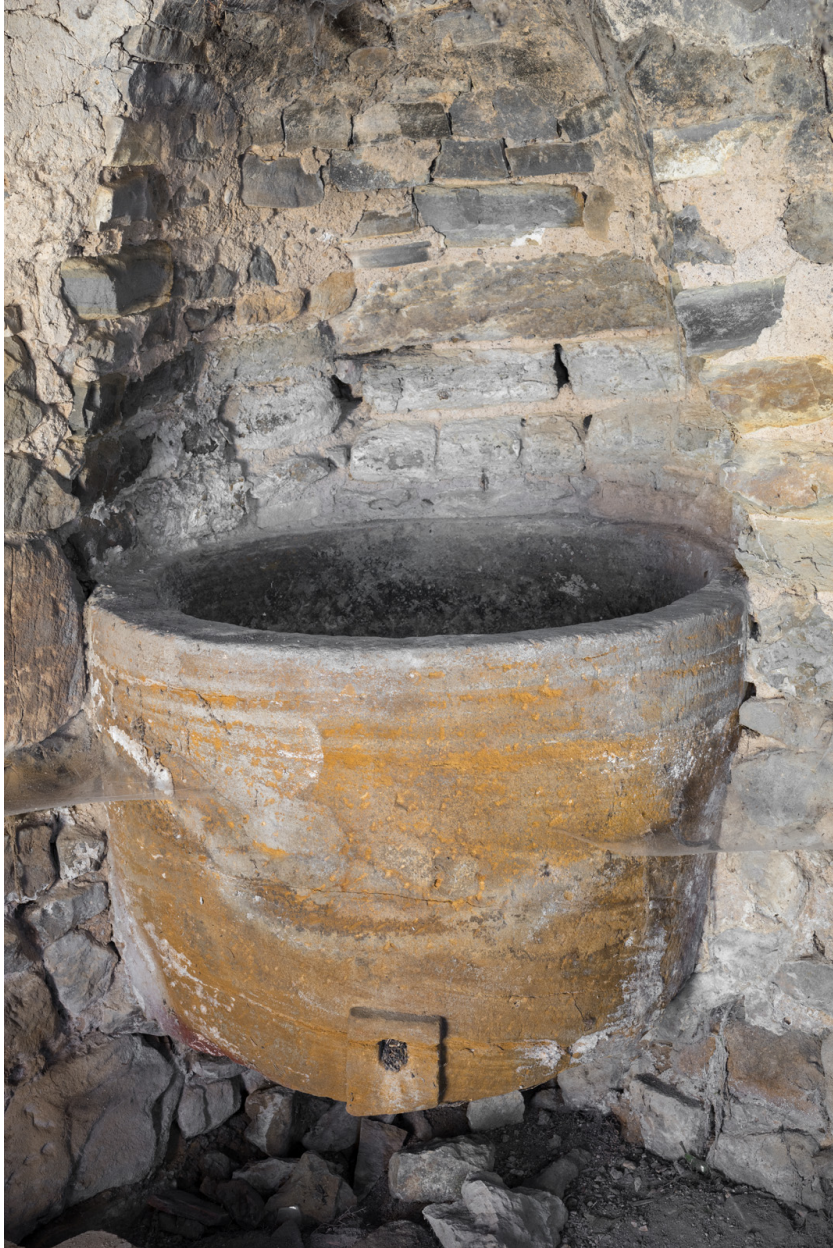
Vue rapprochée : cuve.
Phot. Pierre-Marie Barbe-Richaud
IVR26_20187100381NUC4A

Vue rapprochée : cuve.

La signature d'un charpentier ("François Charpentier") et une date sont gravées sur une des poutres de la grange. Deux poteaux soigneusement dressés (chapiteaux à pans coupés) dans l'étable de gauche soutiennent le plancher du fenil. La cloison maçonnée à mi-hauteur séparant remise et étable est percée par des ouvertures (dites localement feurons) comportant encadrements et linteaux de pierre, pour nourrir les bêtes depuis la grange. Des emplacements pour les échelles y sont ménagés, pour permettre l'accès aux greniers. Dans l'ancien fournil, se trouvent les traces de deux fours successifs et une cuve de pierre (pour le lavage du linge).

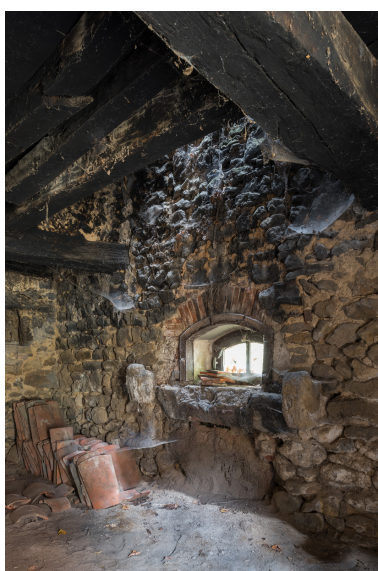
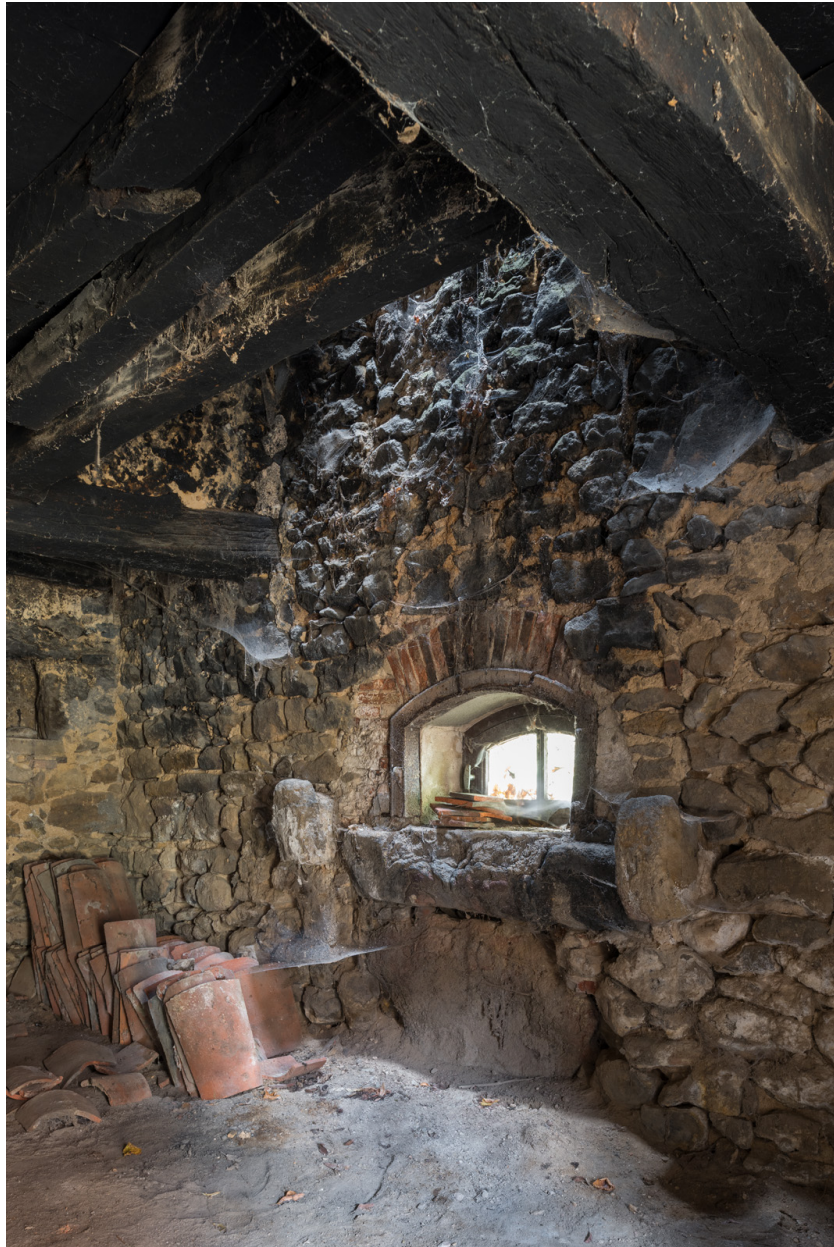
Vue intérieure du pignon
ouest de la dépendance.
Phot. Pierre-Marie Barbe-Richaud
IVR26_20187100382NUC4A

Vue intérieure du pignon ouest de la dépendance.

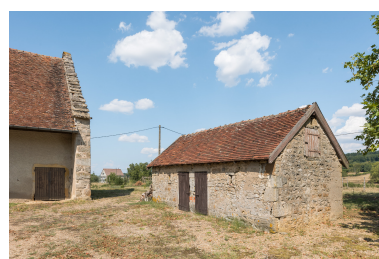
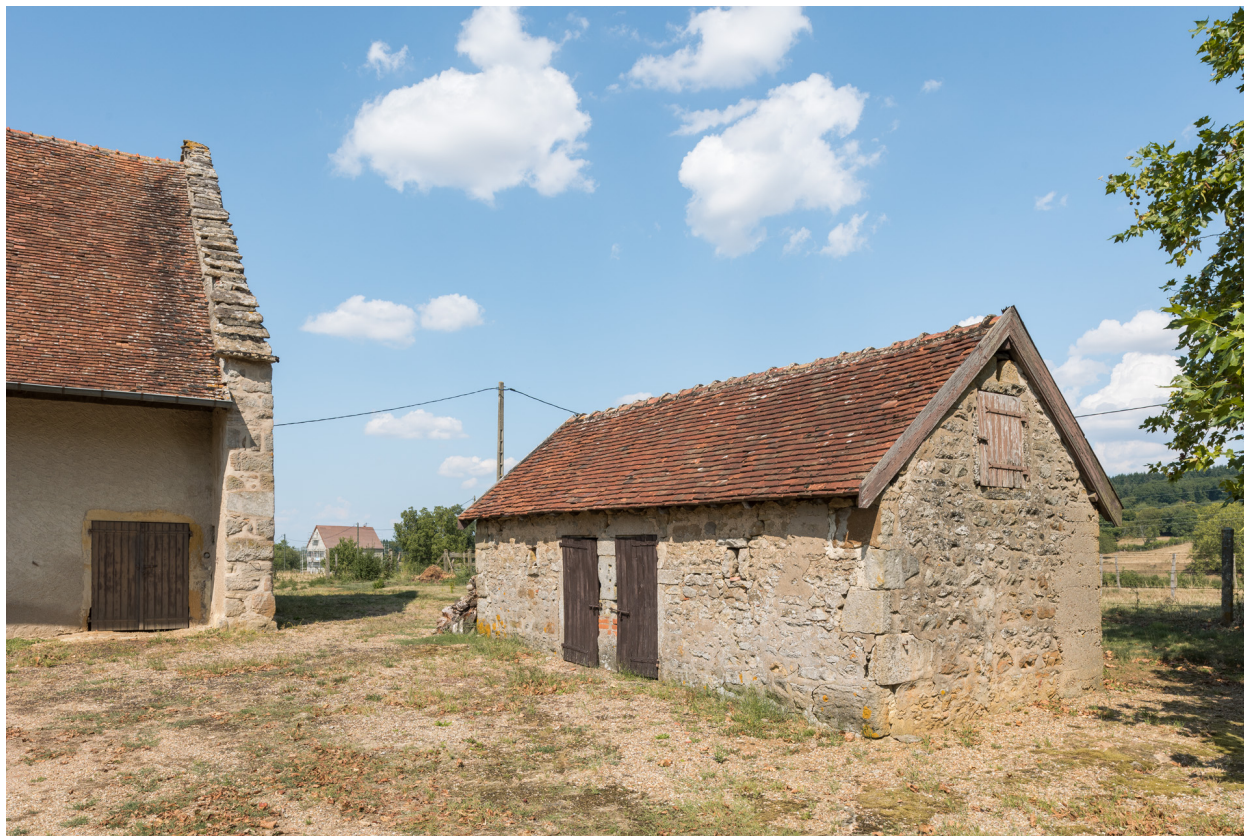
Vue de trois-quart sud-ouest de la
dépendance est. (soue? poulailler?)
Phot. Pierre-Marie Barbe-Richaud
IVR26_20187100383NUC4A

Vue de trois-quart sud-ouest de la dépendance est. (soue? poulailler?)

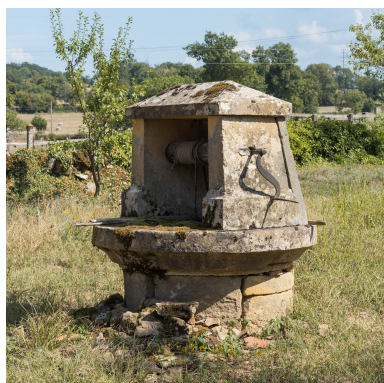
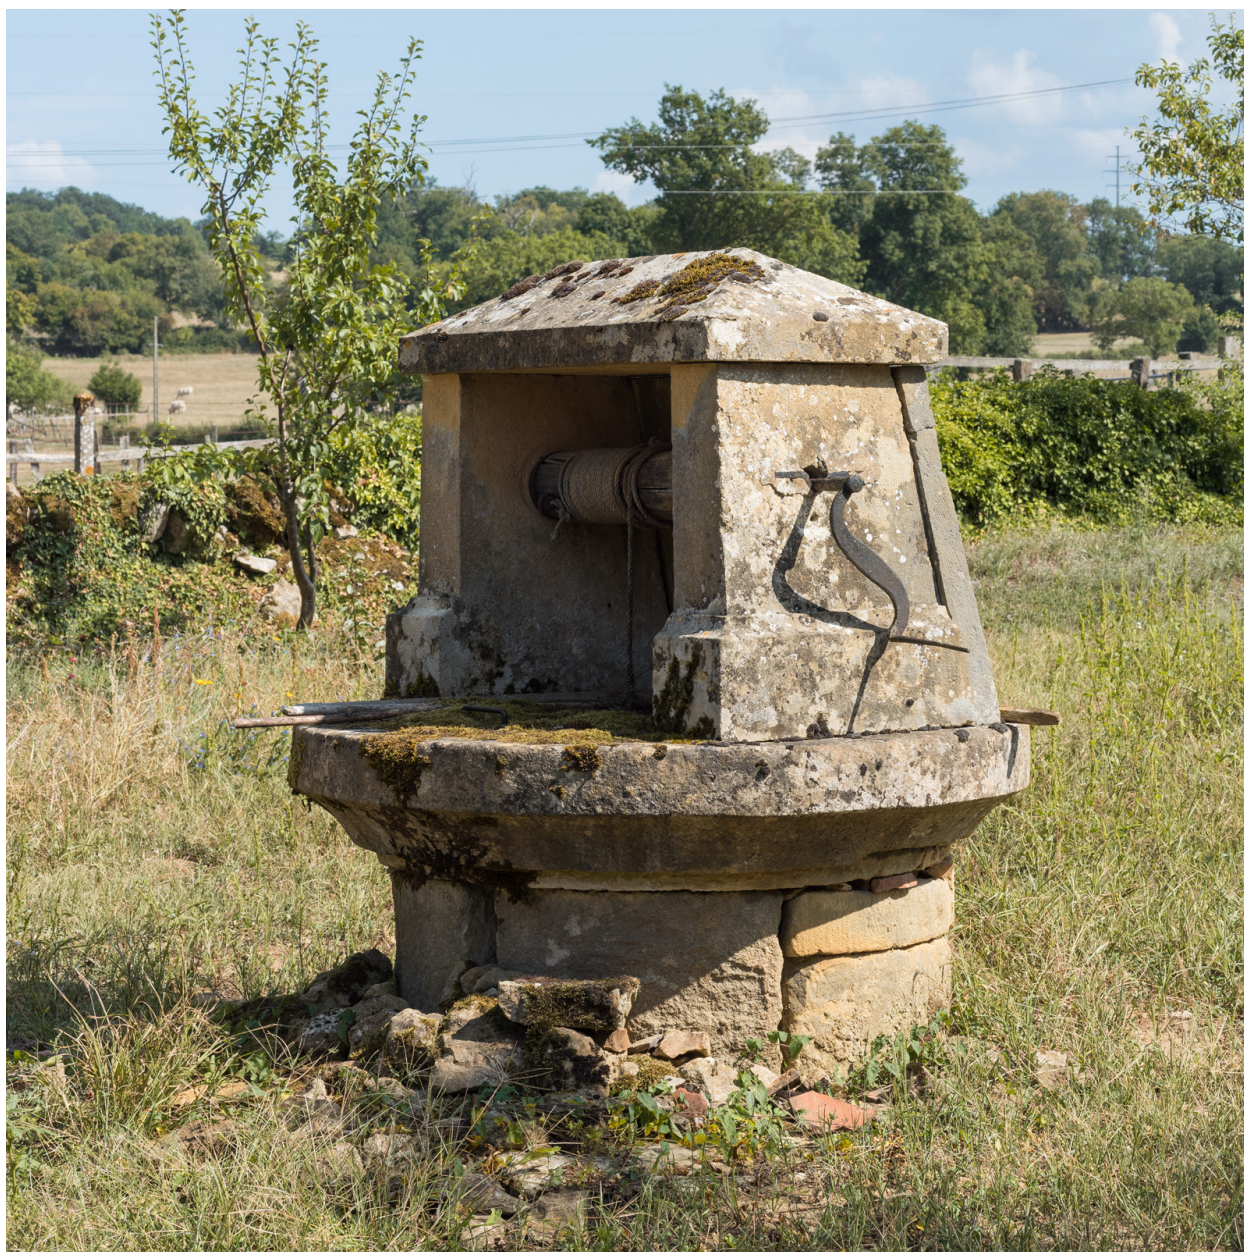
Puits.
Phot. Pierre-Marie Barbe-Richaud

Puits.
