Franche-Comté, Doubs
Rougemont
8 rue de la Grande Côte

maison

Numéro de dossier : IA25000883

Cadre de l'étude : enquête thématique régionale petites cités comtoises de caractère

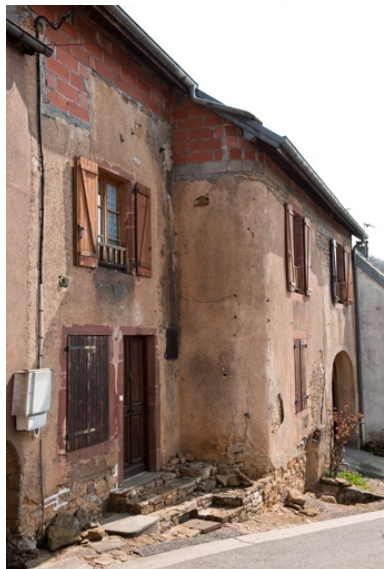
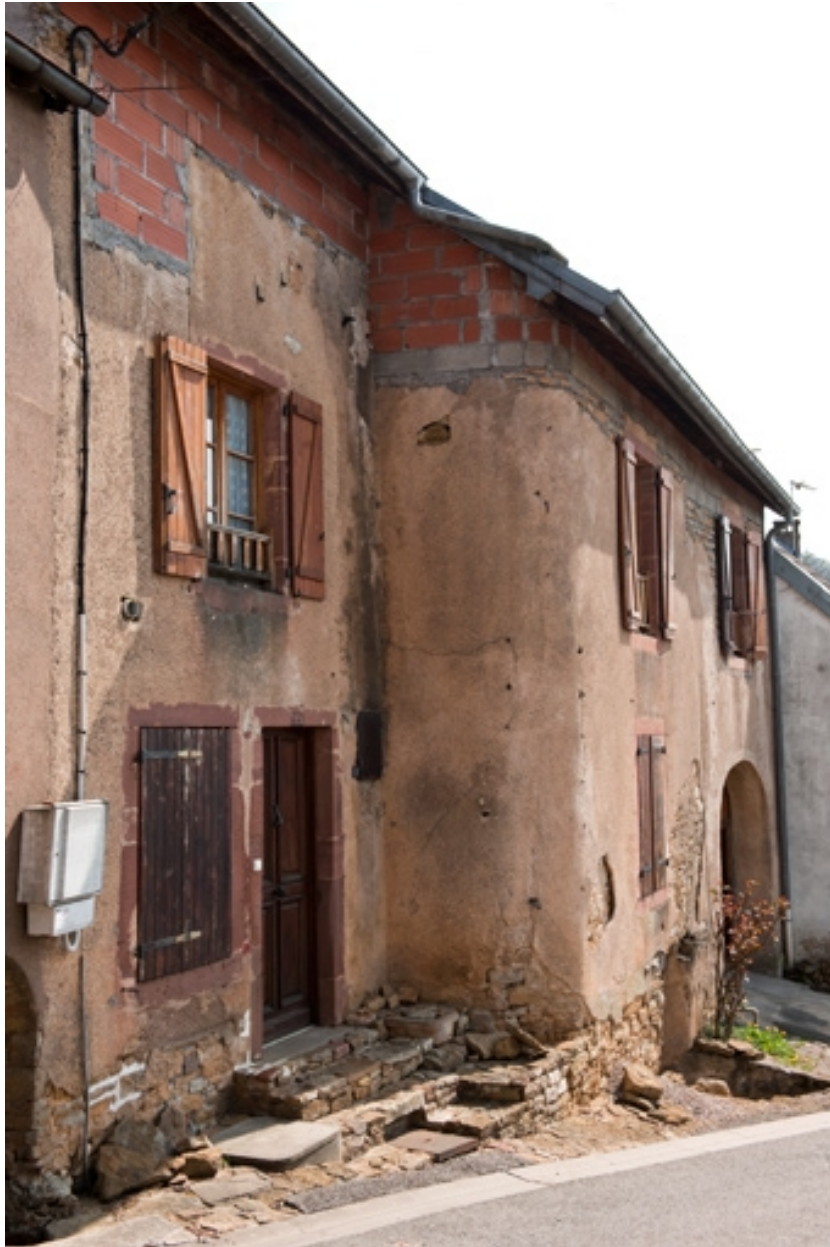
Façade antérieure, vue
de trois quart gauche.
Phot. Jérôme Mongreville
IVR43_20102500664NUC4A

Façade antérieure, vue de trois quart gauche.

La maison est construite sur une parcelle en forte déclivité le long de la rue de la Grande Côte. Le long du mur gouttereau, parallèle à la rue, la maison est divisée en travées comprenant le logis, la cave et la grange. Le logis s'ouvre sur la cuisine et le "poêle", servant autrefois de chambre à coucher et de salle à manger. Un escalier conduit à l'étage des chambres. Un escalier de quelques marches conduit à la cave, voûtée en berceau, dont l'entrée est perpendiculaire à la rue et qui se prolonge sous la maison. L'ensemble est construit en moellons calcaire de couleur jaune et recouverts d'un enduit. Le toit à longs pans est couvert de tuiles mécaniques. Le jardin est situé à l'arrière, sur la côte conduisant au quartier de la Citadelle.

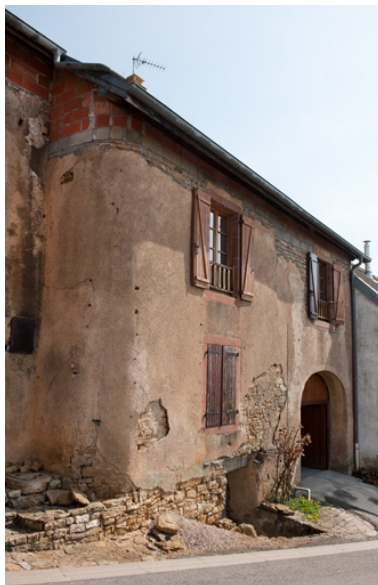
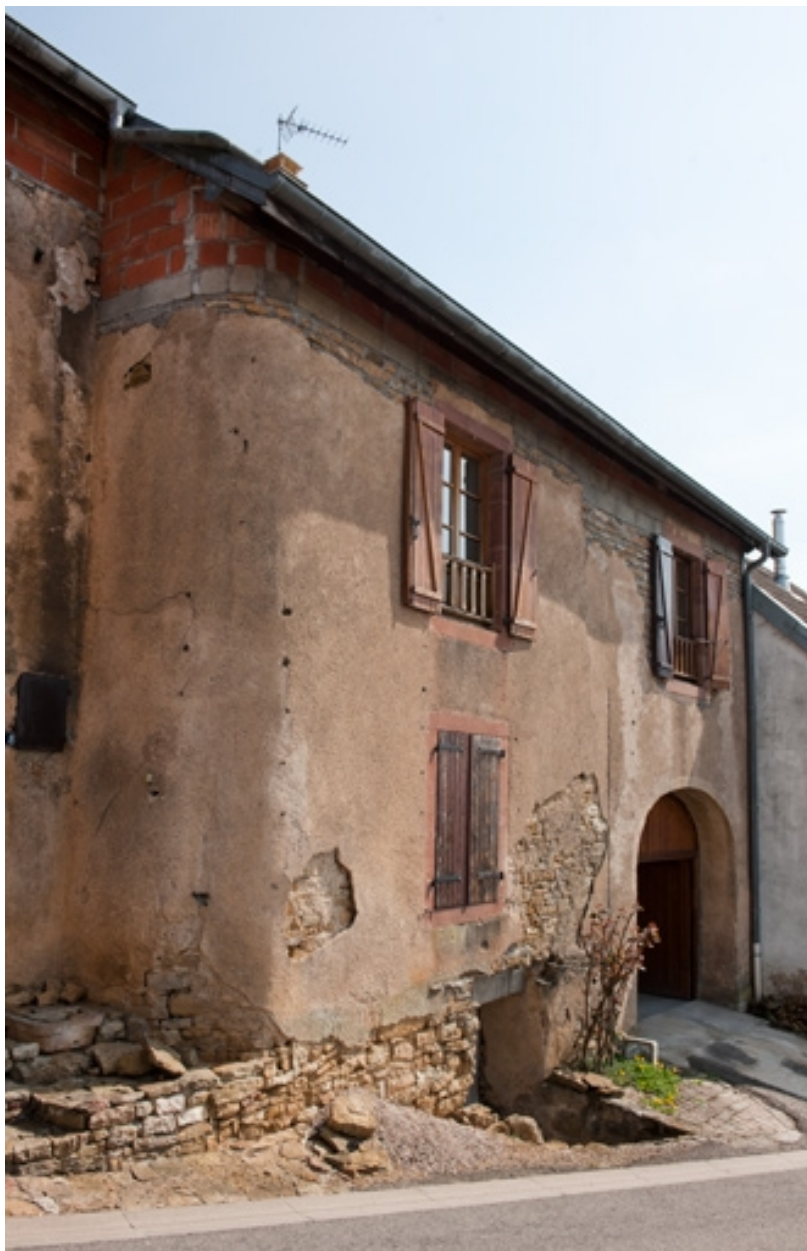
Vue rapprochée de
la façade antérieure.
Phot. Jérôme Mongreville
IVR43_20102500663NUC4A

Vue rapprochée de la façade antérieure.
