Bourgogne-Franche-Comté, Territoire de Belfort  
Belfort  
2 à 6 rue de la Méchelle

## **blanchisserie industrielle Jeannelle dite Grande Blanchisserie belfortaine, actuellement atelier et magasin de commerce**

Numéro de dossier : IA90000125  
Date de l'enquête initiale : 2000  
Date(s) de rédaction : 2001  
Cadre de l'étude : patrimoine industriel patrimoine industriel du Territoire de Belfort  
Degré d'étude : étudié

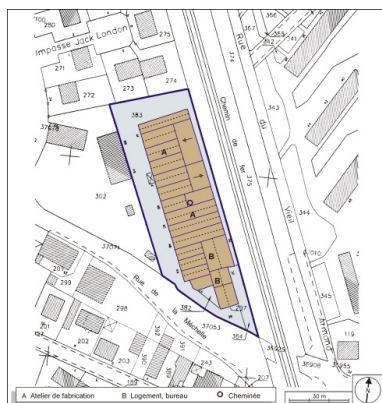
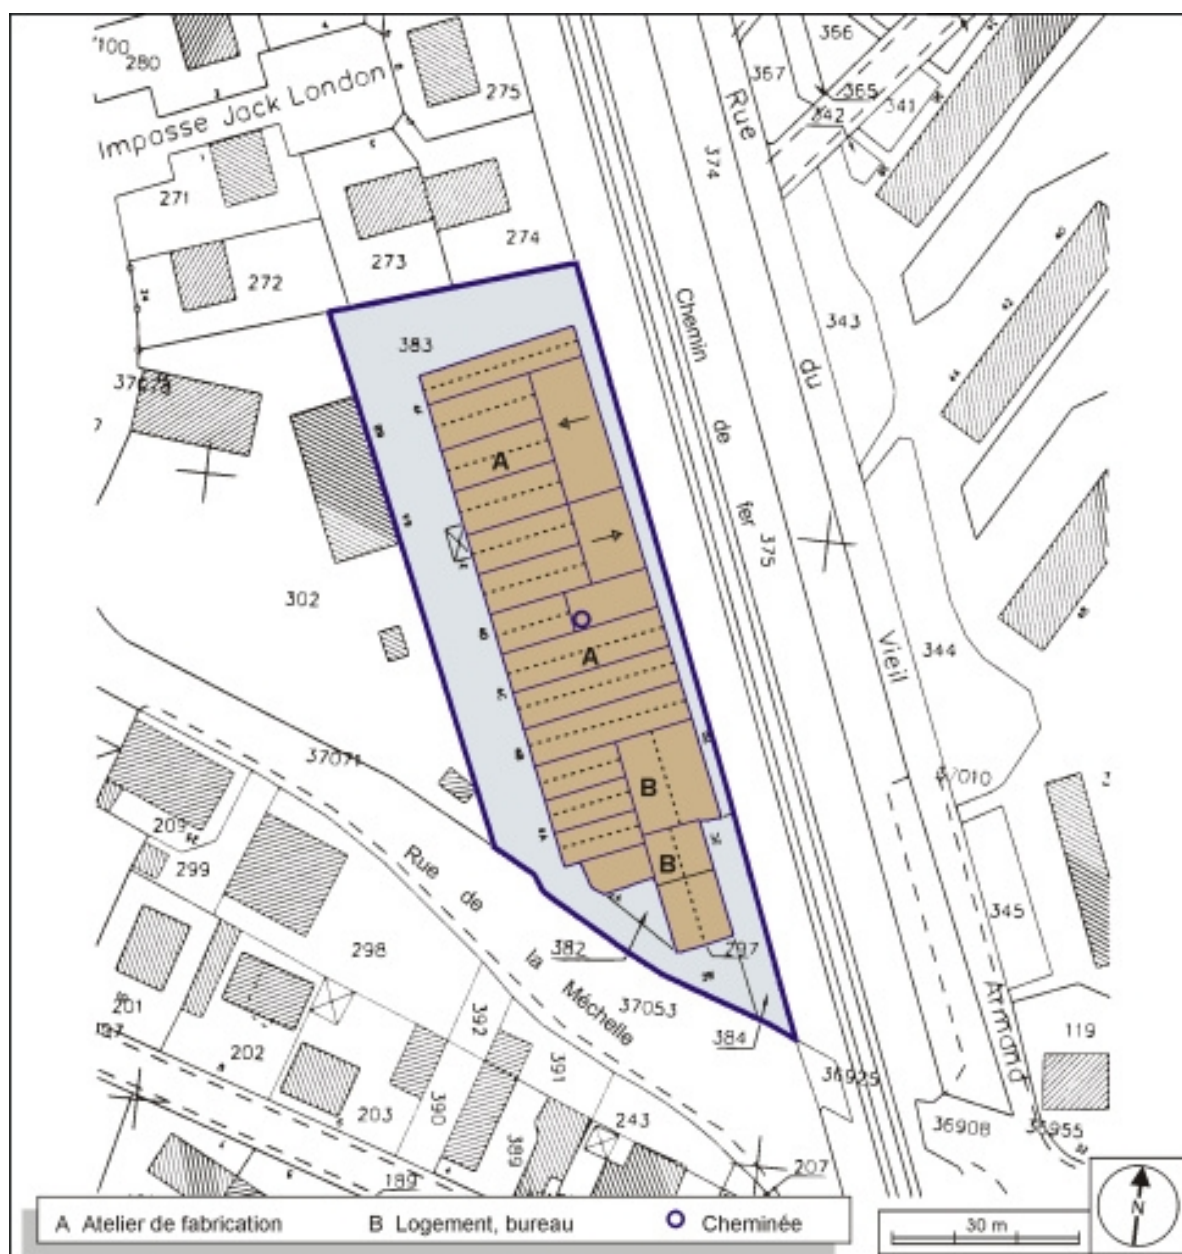
Plan-masse et de situation.  
Extrait du plan cadastral,  
2001, section AB, 1:1000.  
Dess. André Céréza  
IVR43\_20039000069NUDA

Plan-masse et de situation. Extrait du plan cadastral, 2001, section AB, 1:1000.

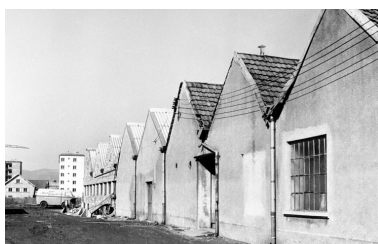
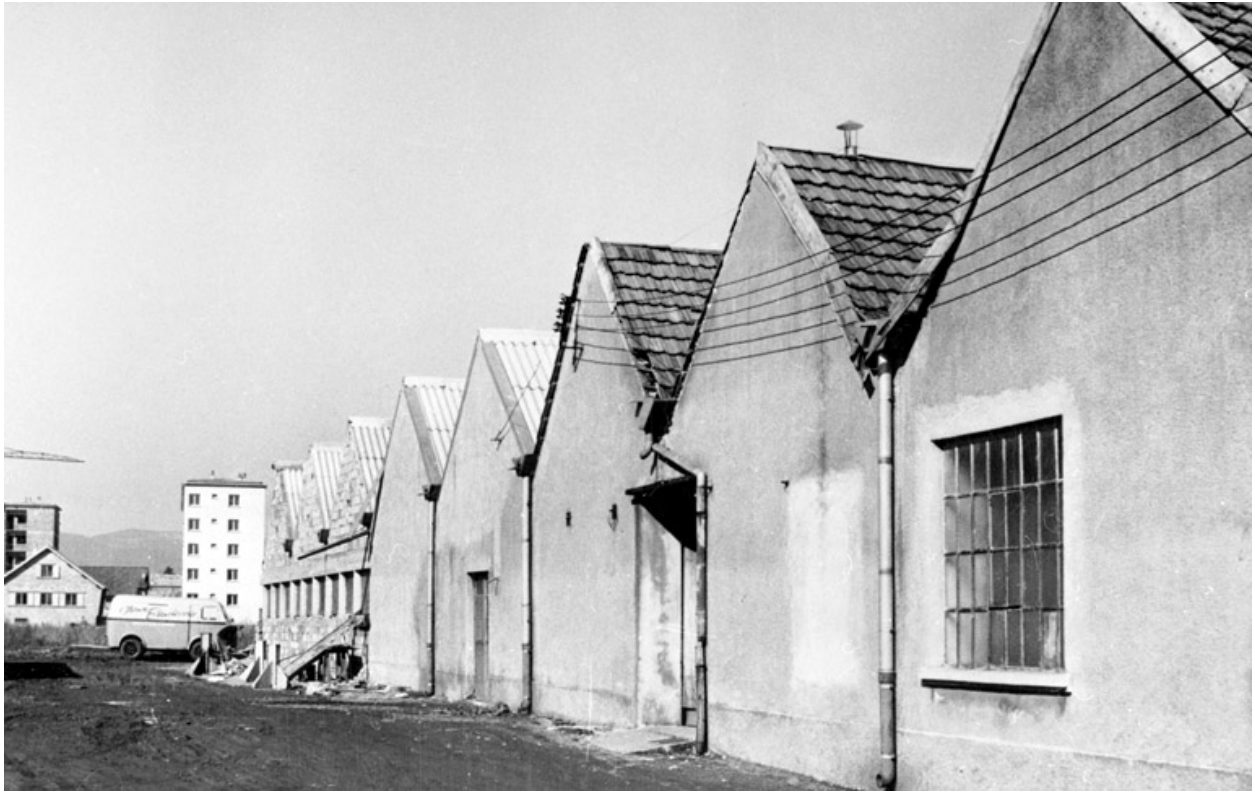
Extension nord de la blanchisserie.  
Phot. Jérôme Mongreville  
IVR43\_20009000921X

Extension nord de la blanchisserie.

Les ateliers de fabrication, en rez-de-chaussée, sont construits en moellon de calcaire enduit et en brique enduite, couverts de toit à longs pans en tuile mécanique. L'extension des ateliers des années 1960 reprend le même plan que les ateliers originaux. Ils sont bâtis en parpaing de béton enduit et couverts en ciment amiante. Les logements sont à un étage carré. La cheminée, tronquée, est en brique.

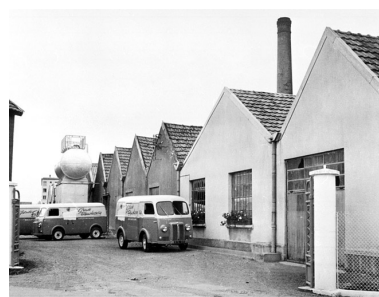
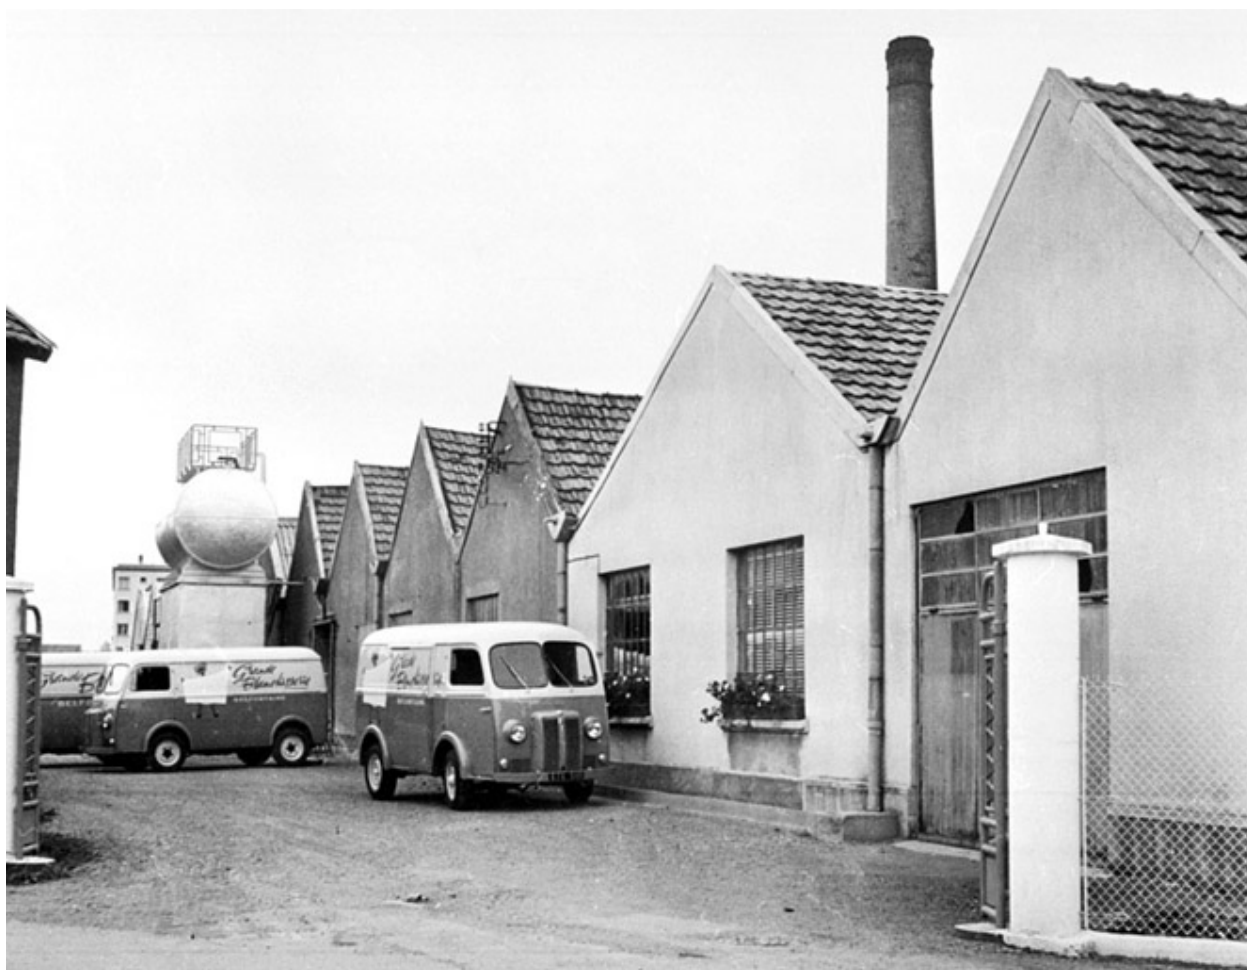
Pignons ouest des  
ateliers depuis l'entrée.  
Phot. Jérôme Mongreville  
IVR43\_20009000924X

Pignons ouest des ateliers depuis l'entrée.

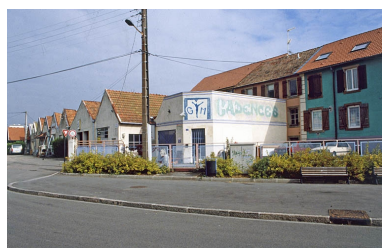
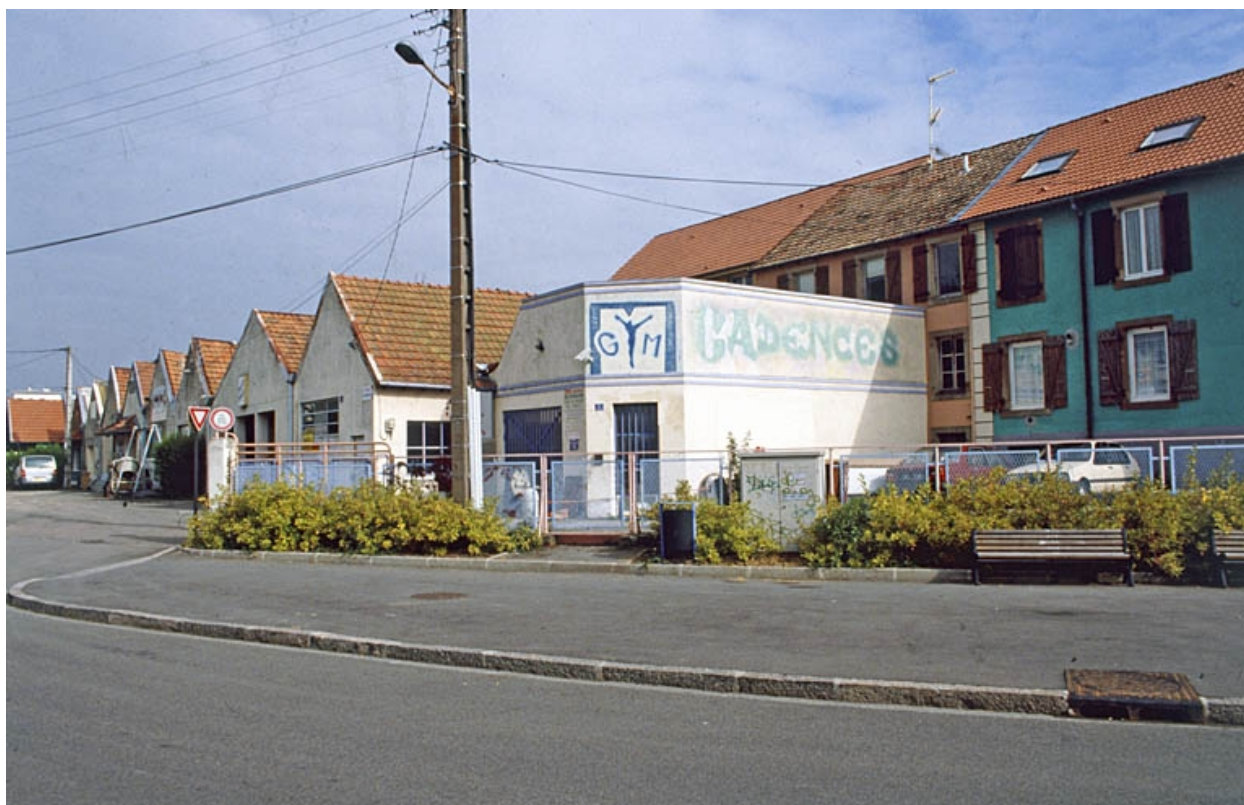
Vue d'ensemble depuis le sud.  
Phot. Yves Sancey  
IVR43\_20009000678ZA

Vue d'ensemble depuis le sud.

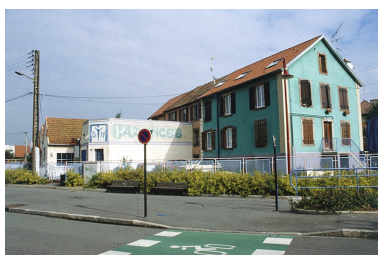
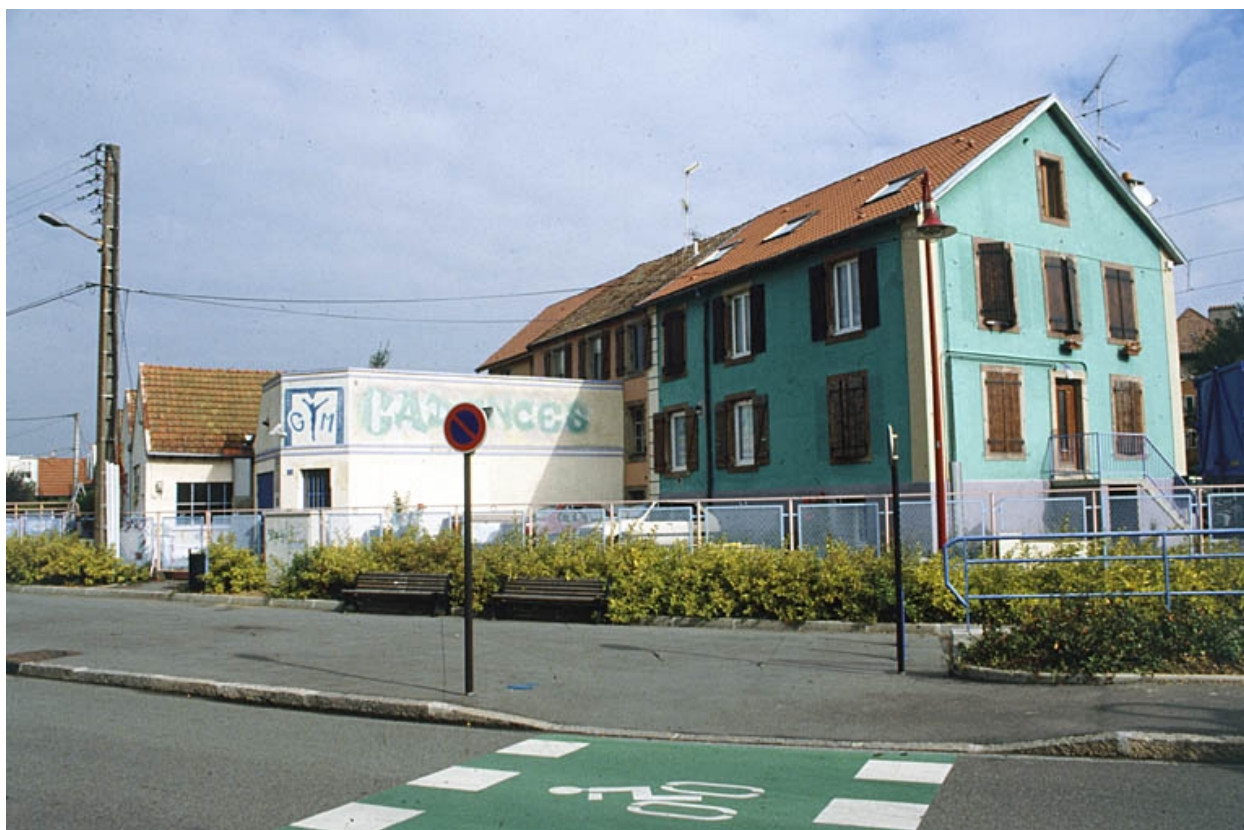
Ateliers et logements depuis le sud.  
Phot. Yves Sancey  
IVR43\_20009000676ZA

Ateliers et logements depuis le sud.

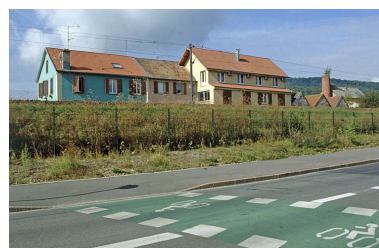
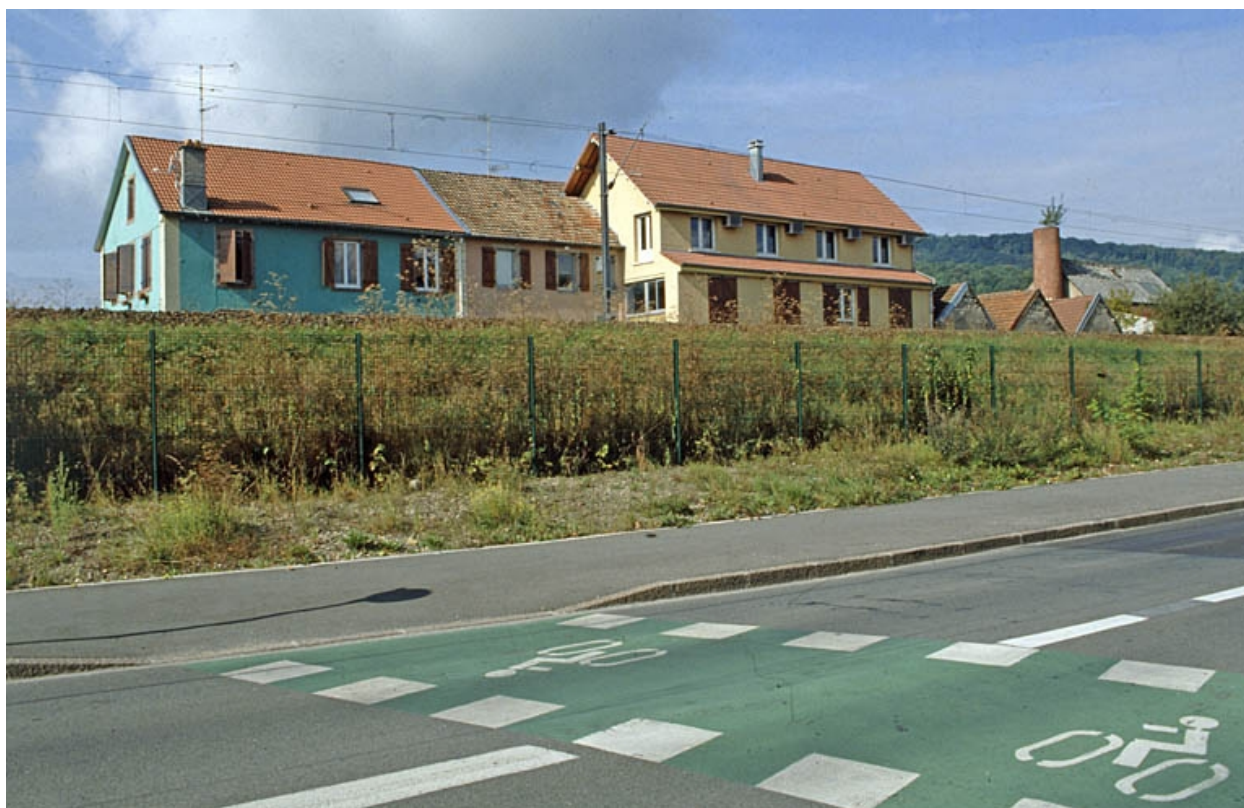
Logements et ateliers  
depuis le sud-est.  
Phot. Yves Sancey  
IVR43\_20009000680ZA

Logements et ateliers depuis le sud-est.

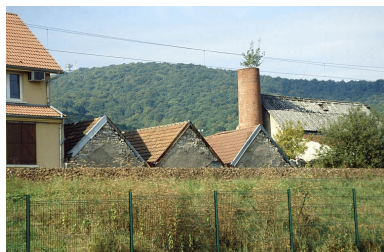
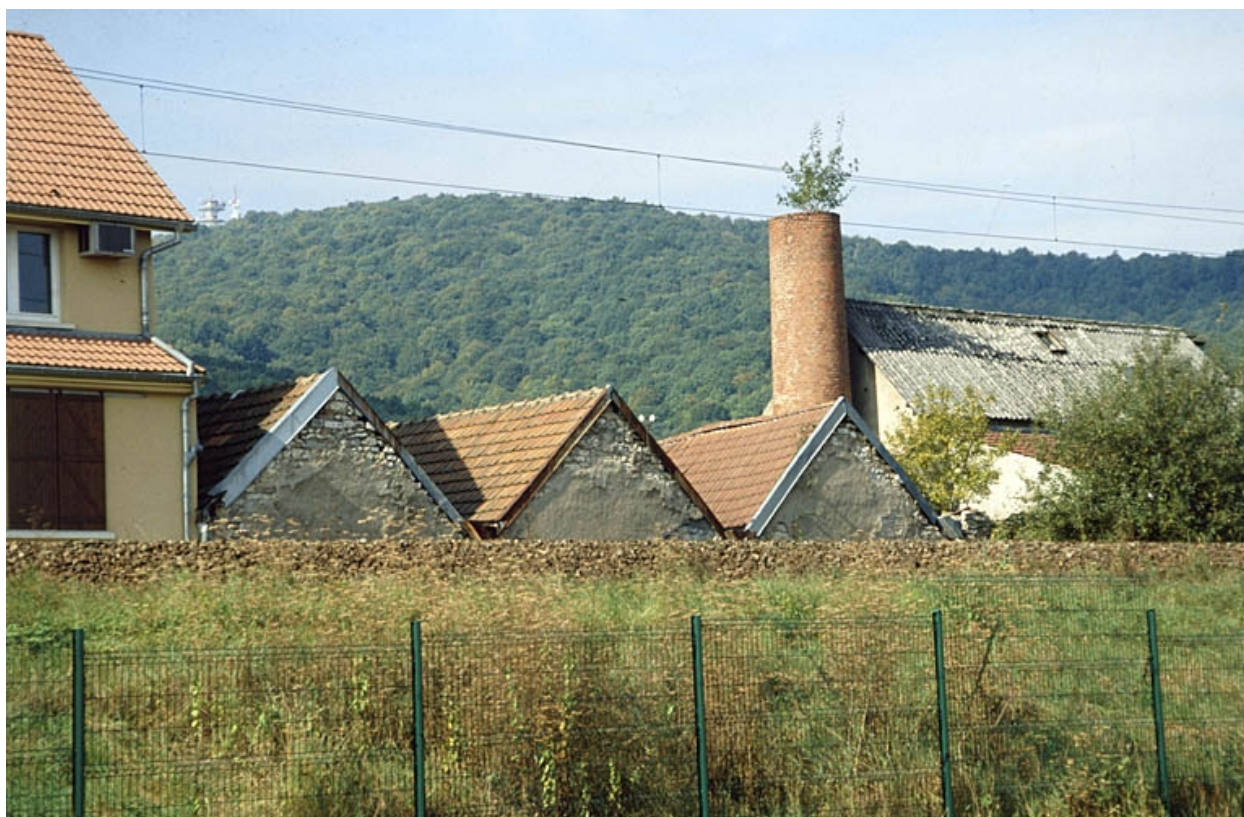
Pignons est des ateliers  
et cheminée tronquée.

Pignons est des ateliers et cheminée tronquée.
