[Vue de trois quarts arrière droit, capot ôté], décennie 1950.

- **[Vue de trois quarts arrière droit, capot ôté], décennie 1950.**  
[Vue de trois quarts arrière droit, capot ôté], photographie, s.n., s.d. [décennie 1950].  
Publiée dans : *Poste récepteur de trafic type R.T. 15* [notice technique]. - S.I. [Paris] : s.n. [Téléco], s.d. [entre 1952 et 1960], p. 17.  
Musée du Temps, Besançon

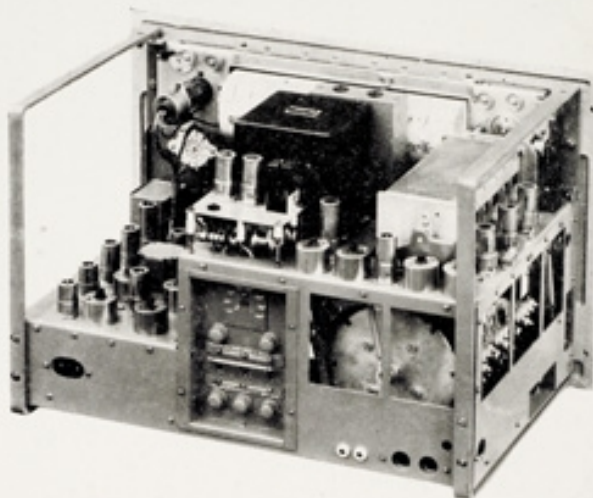
Le chassis du 2<sup>e</sup> changeur de fréquence est représenté non muni de son capot de blindage.
