Bourgogne-Franche-Comté, Jura  
Hauts de Bienne  
129-133 rue de la République

## immeuble

Numéro de dossier : IA39000733  
Date de l'enquête initiale : 2000  
Date(s) de rédaction : 2009  
Cadre de l'étude : inventaire topographique  
Degré d'étude : étudié

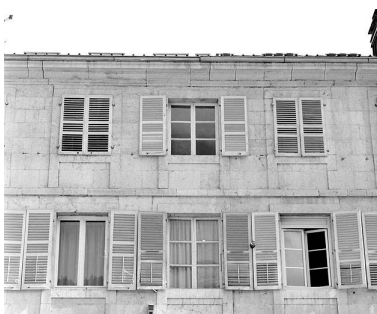
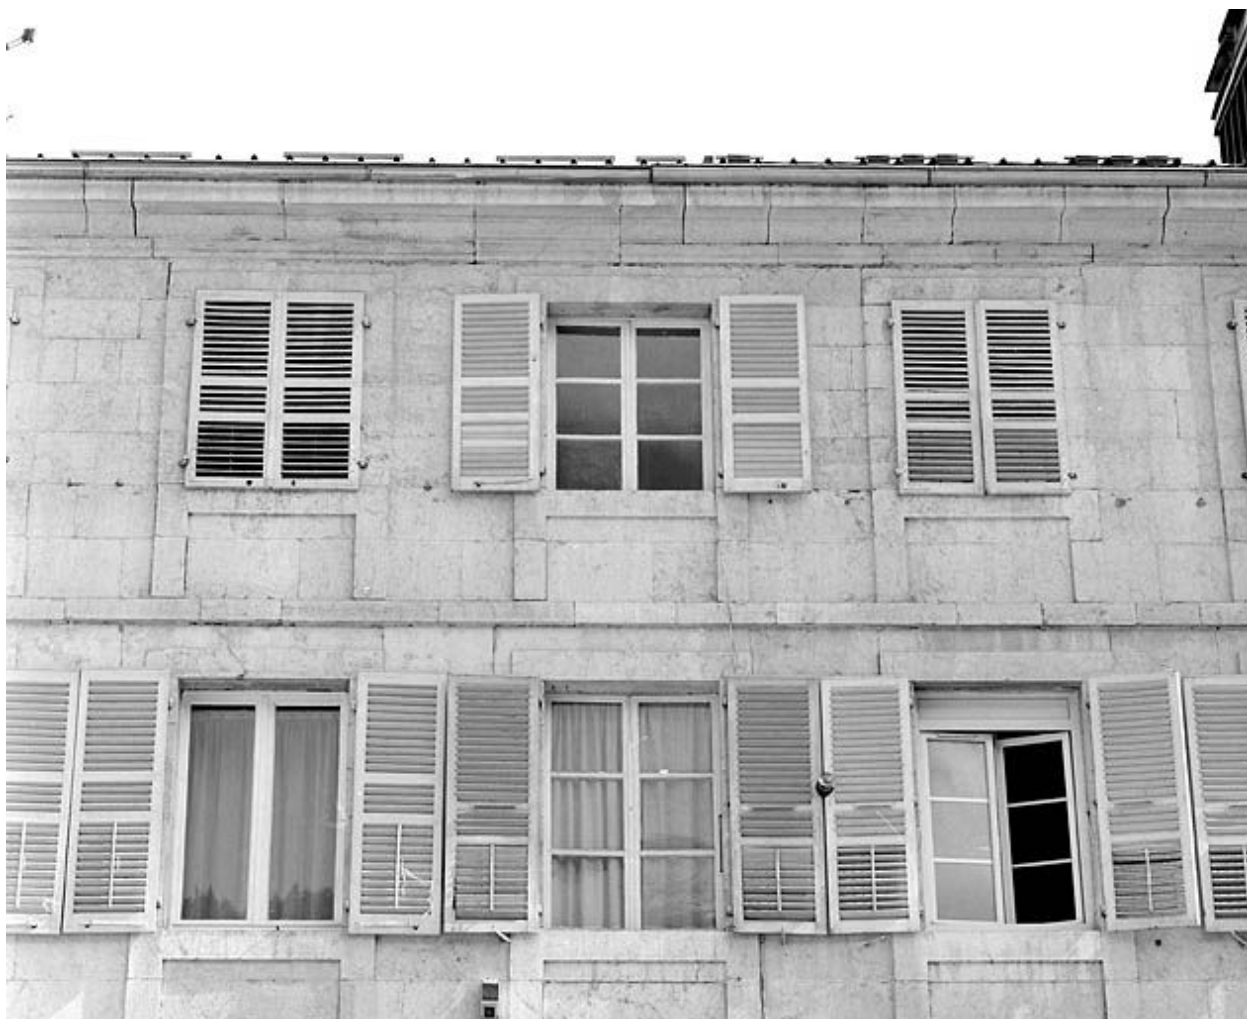
Façade antérieure des n° 131 et  
133 : fenêtres aux 2e et 3e étages.  
Phot. Yves Sancey  
IVR43\_20033900306X

Façade antérieure des n° 131 et 133 : fenêtres aux 2e et 3e étages.

L'immeuble présente une façade antérieure en pierre de taille apparente (les autres murs étant en moellons calcaires enduits) et comporte un sous-sol et trois étages carrés, scandés par des bandeaux et une corniche. Les fenêtres des étages s'inscrivent dans un cadre saillant, relié au bandeau inférieur. Le bâtiment a peut-être été réalisé en deux fois ou par la réunion de deux corps distincts : les larges baies ouvrant le rez-de-chaussée sont en arc plein cintre aux numéros 131 et 133 de la rue, en arc segmentaire au numéro 129 ; sur l'élévation postérieure, la séparation entre les numéros 129 et 131 est marquée par un ressaut et par l'absence, sur le 129, de la corniche commune aux 131 et 133. Le couloir central de ces derniers débouche à l'arrière (est) sur un corps (peut-être postérieur) renfermant la cage monumentale, voûtée d'arêtes au rez-de-chaussée, d'un escalier tournant à retours sans jour, en pierre, dont le dernier palier permet d'accéder aux jardins en terrasse ; celui du 129 donne accès à un escalier tournant à retours avec jour, en bois. Le bâtiment en retour d'équerre au nord, à l'arrière du 129, abrite des logements. Il compte deux étages carrés et un comble, présente une élévation à travées avec des fenêtres à linteau délardé en arc segmentaire et est coiffé d'un appentis métallique. Même couverture pour le corps de bâtiment (désaffecté) à usage de bûcher, resserre et atelier (d'horloger puis de lunetier) qui, adossé au dénivelé du terrain, ferme la cour à l'est. Ses niveaux (étage de soubassement, rez-de-chaussée surélevé et deux étages carrés) sont voûtés en berceau plein cintre, le rez-de-chaussée surélevé étant desservi côté cour par une coursière en bois accessible depuis le corps de l'escalier principal. Au sud de ce dernier, une ancienne dépendance et la cuisine (récente)

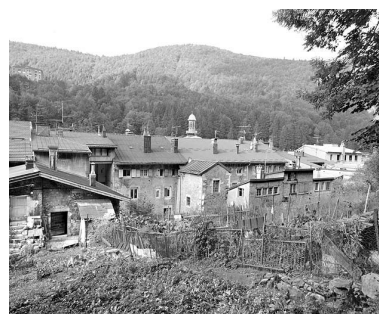
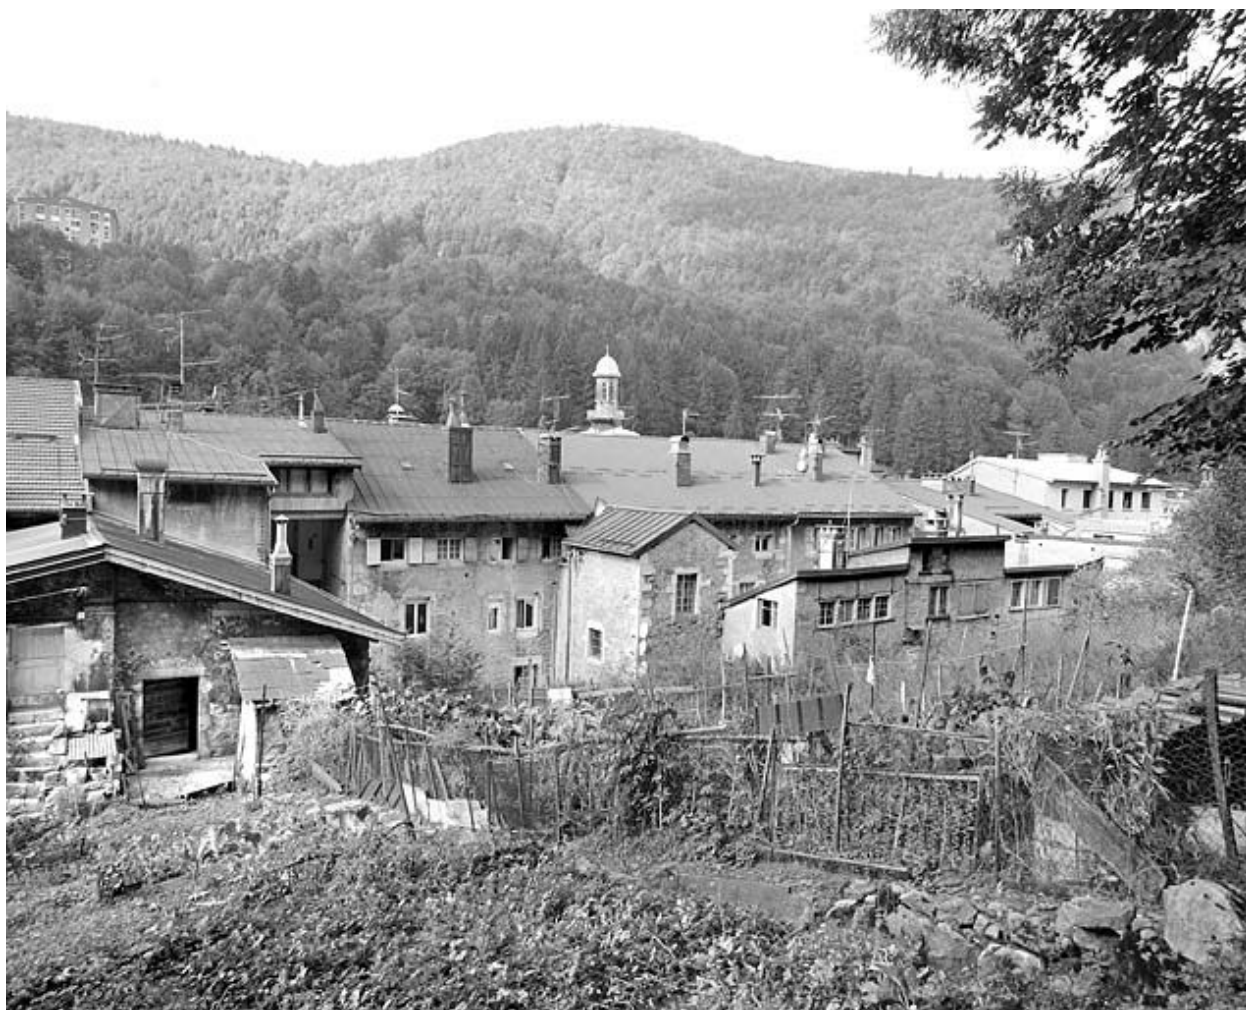
Vue d'ensemble des façades  
postérieures, de trois quarts gauche.  
Phot. Yves Sancey  
IVR43\_20033900309X

Vue d'ensemble des façades postérieures, de trois quarts gauche.

du restaurant sont en rez-de-chaussée et couvertes d'un appentis métallique. Des fenêtres jumelées éclairent les façades postérieures du n° 129 (deuxième et troisième étages) et de l'atelier (rez-de-chaussée surélevé), dont les étages sont percés de fenêtres lunetières.

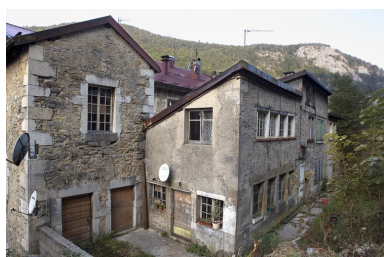
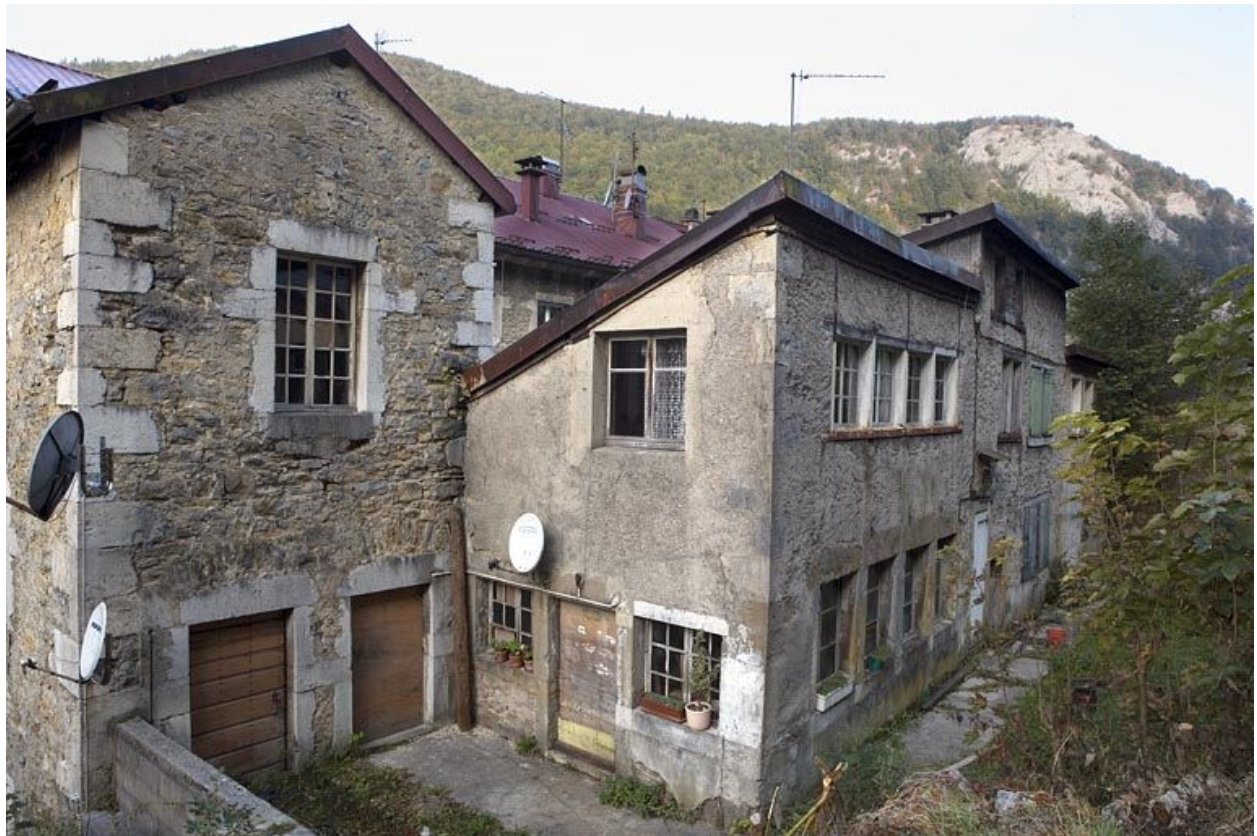
Façade postérieure de l'atelier  
à l'arrière des n° 129 et 131.  
Phot. Yves Sancey  
IVR43\_20093900132NUC2A

Façade postérieure de l'atelier à l'arrière des n° 129 et 131.

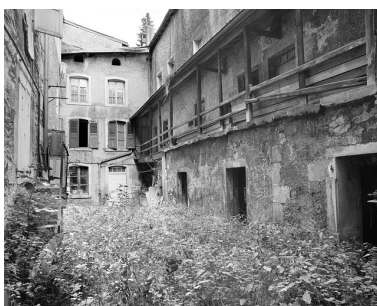
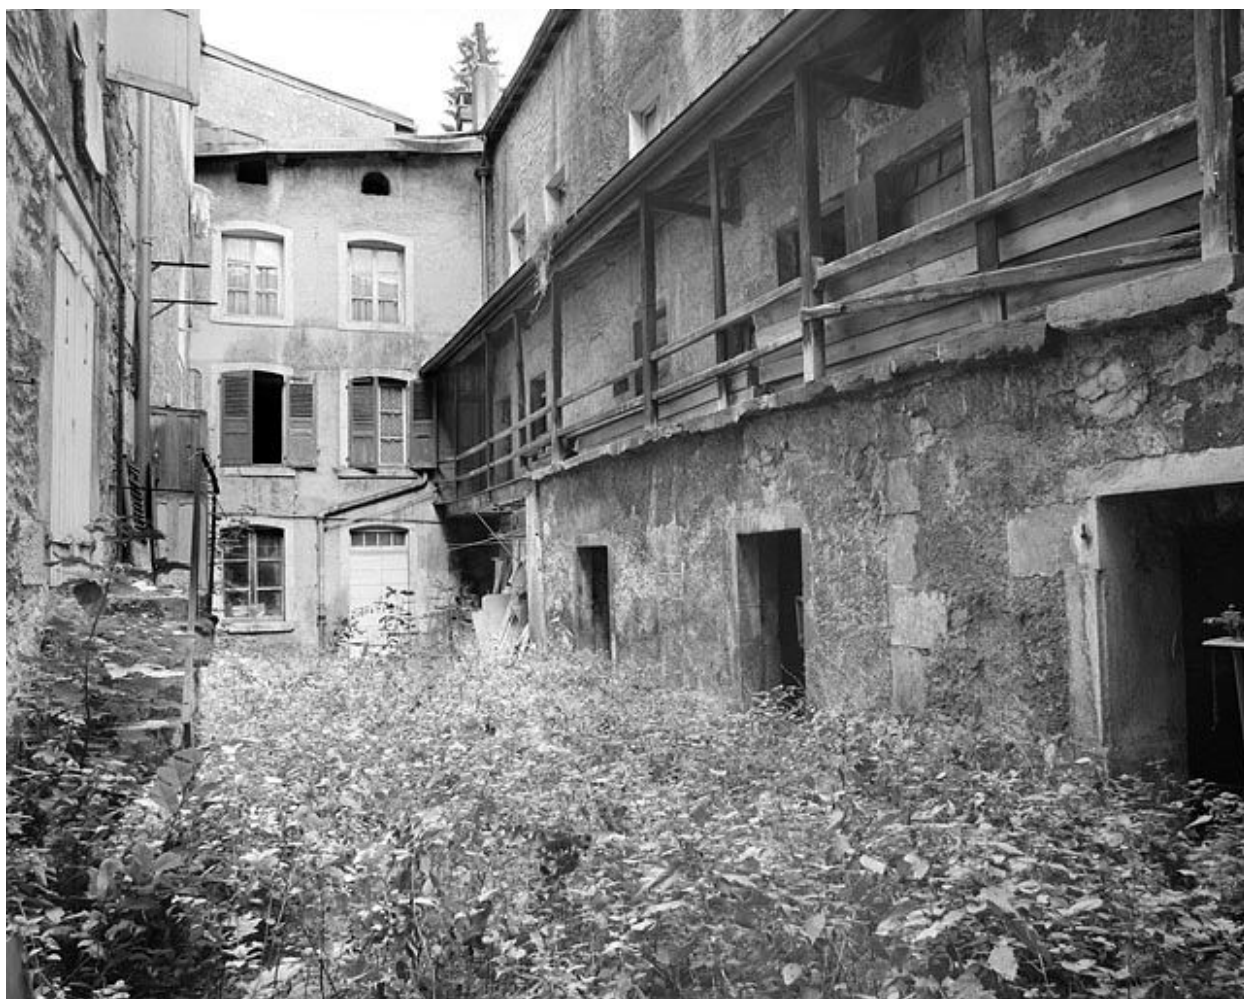
Cour à l'arrière des n° 129 et 131 :  
atelier à droite, logements au fond.  
Phot. Yves Sancey  
IVR43\_20033900307X

Cour à l'arrière des n° 129 et 131 : atelier à droite, logements au fond.

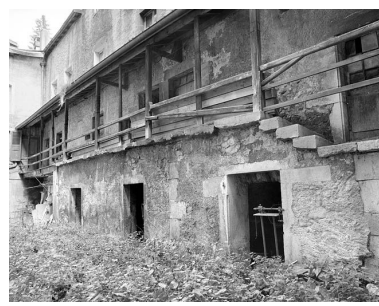
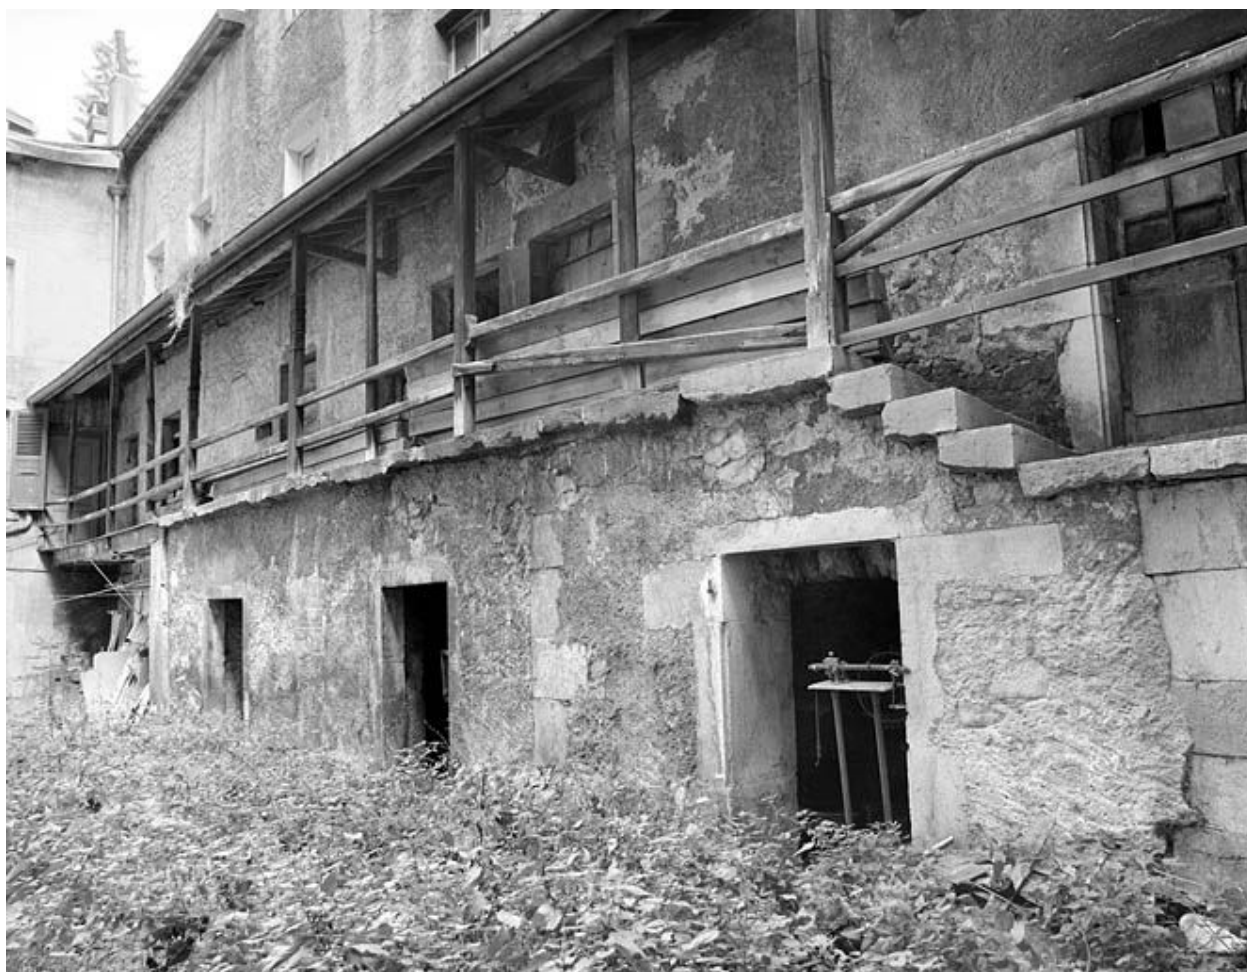
Cour à l'arrière des n°  
129 et 131 : atelier.  
Phot. Yves Sancey  
IVR43\_20033900308X

Cour à l'arrière des n° 129 et 131 : atelier.

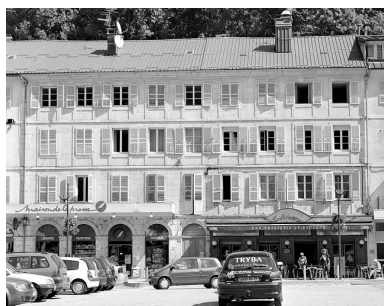
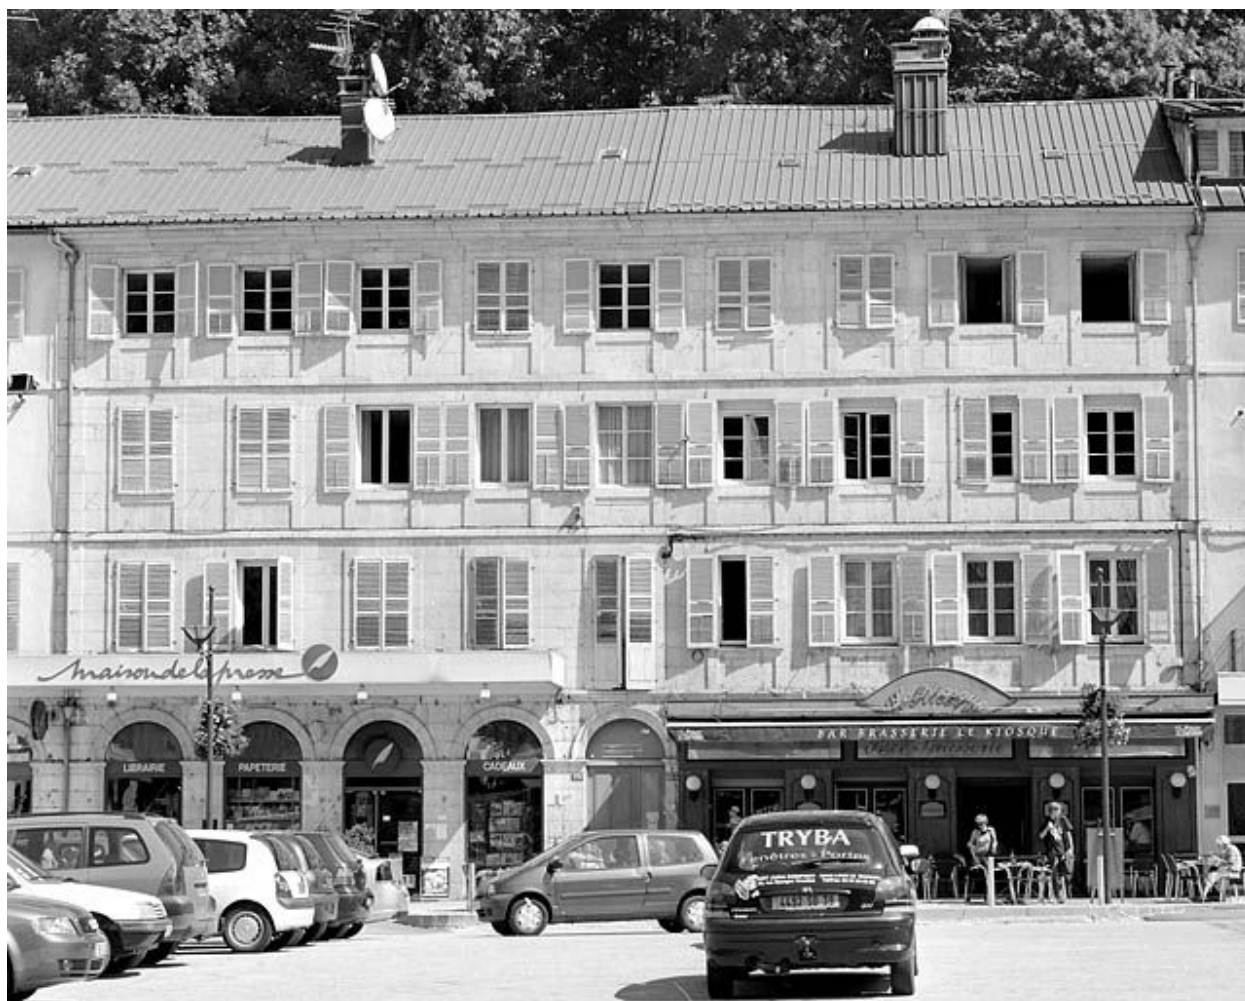
Elévation antérieure.  
Phot. Yves Sancey  
IVR43\_20033900304X

Elévation antérieure.
